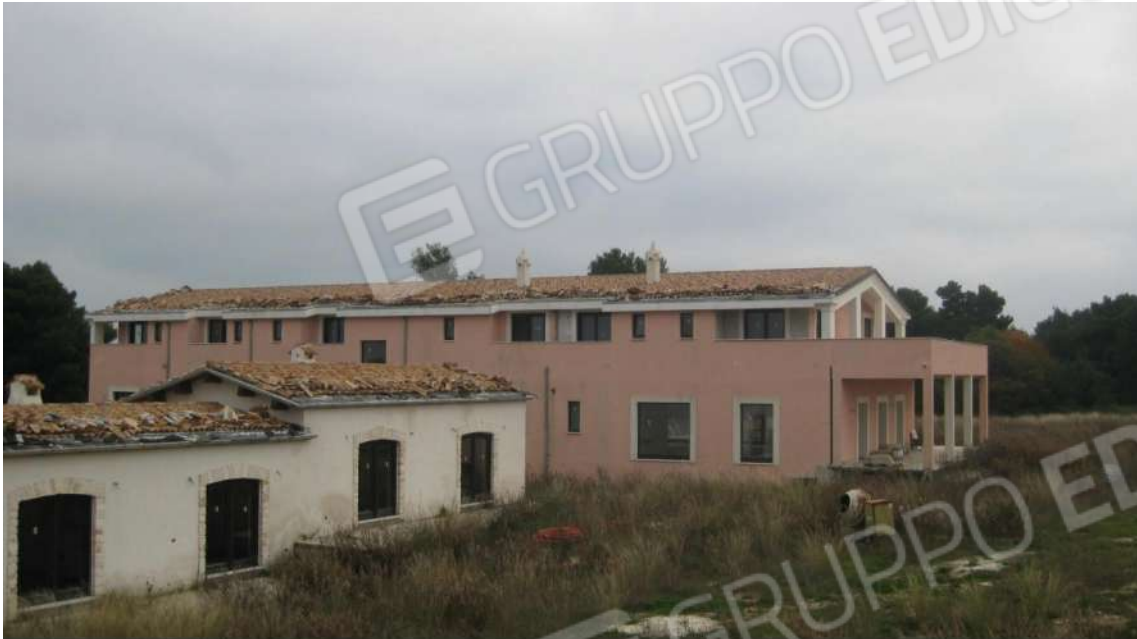
Foto n.7:immobile B (in basso a sinistra) e C (sullo sfondo). Le foto evidenziano la grande presenza di spazi aperti tutt'intorno agli edifici. Gli immobili, nell'immediato sono circondati da aree a prato, per le quali bisogna prevedere opportuna sistemazione, mentre le zone più lontane dagli stessi sono occupate da rigogliosa vegetazione. Si alternano specie arboree proprie della macchia mediterranea a quelle tipiche dei boschi che caratterizzano altresì, le zone dell'entroterra garganico.

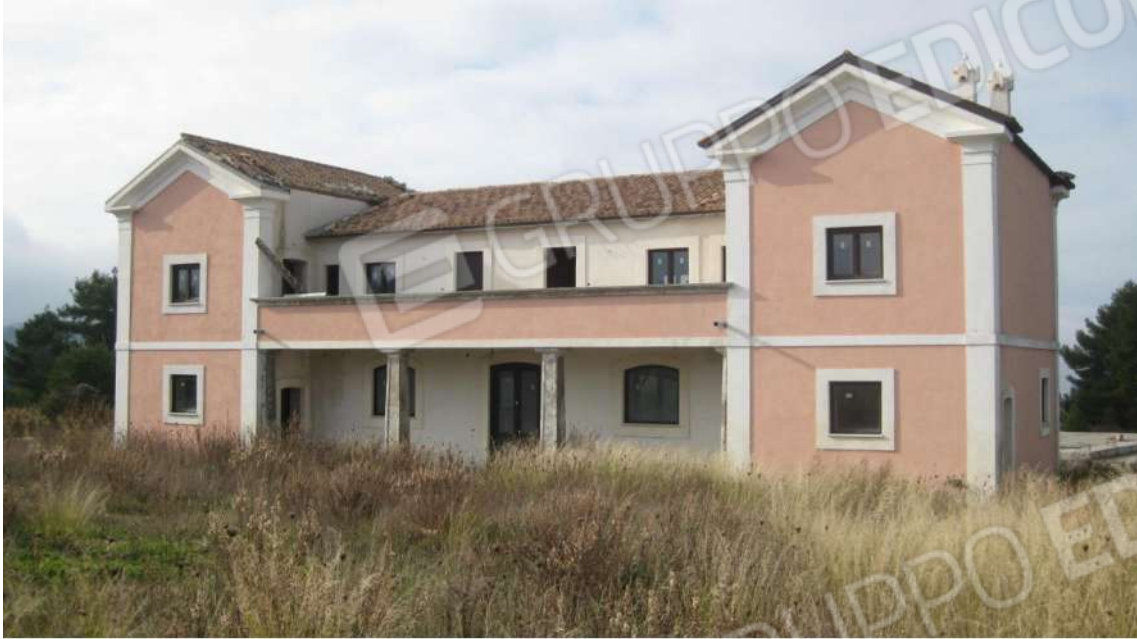
Foto n.13: immobile A, prospetto lato Sud-Est. Le facciate Sud-Est e Nord-Est sono al finito, mentre quelle a Nord-Ovest e a Sud-Ovest sono attualmente al rustico.

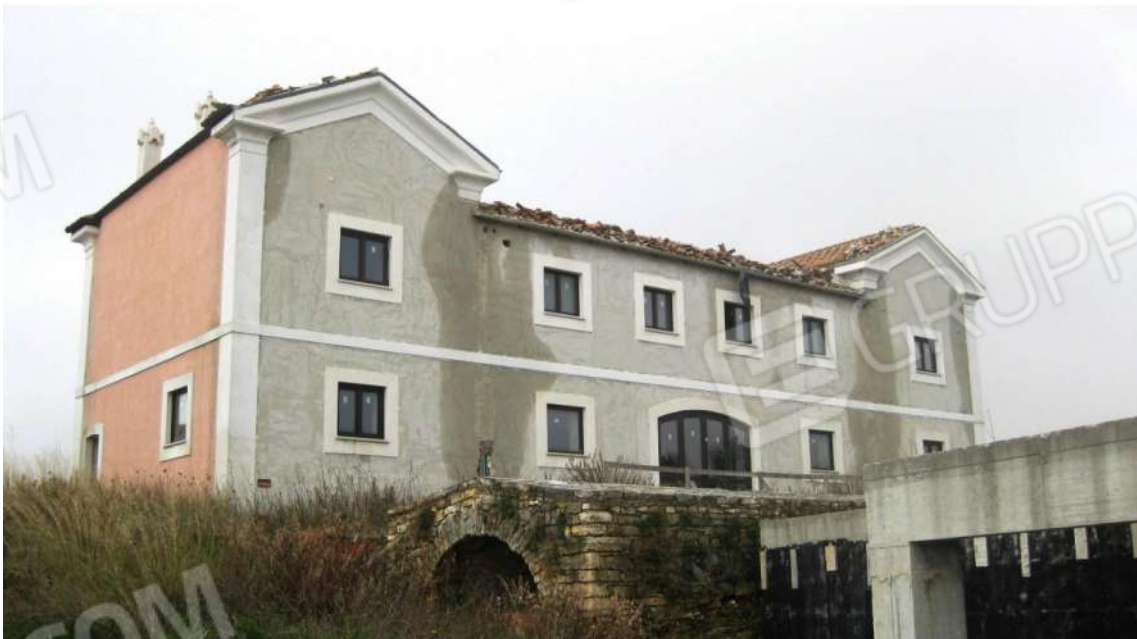
Foto n.14: immobile A, prospetto lato Nord-Ovest. Tale facciata è attualmente al rustico. L'assenza di un adeguato sistema di smaltimento delle acque dalla copertura, dovuto al furto dei canali di gronda in rame, provoca durante le piogge imbibimento delle chiusure verticali. Su tale anomalia è necessario intervenire al fine di evitare danneggiamenti comportanti la necessità di interventi riparativi significativi ed onerosi. La non perfetta integrità del manto di copertura lungo le linee di gronda soggette a furto è stata valutata nell'ambito della stima con adeguato coefficiente di deprezzamento.

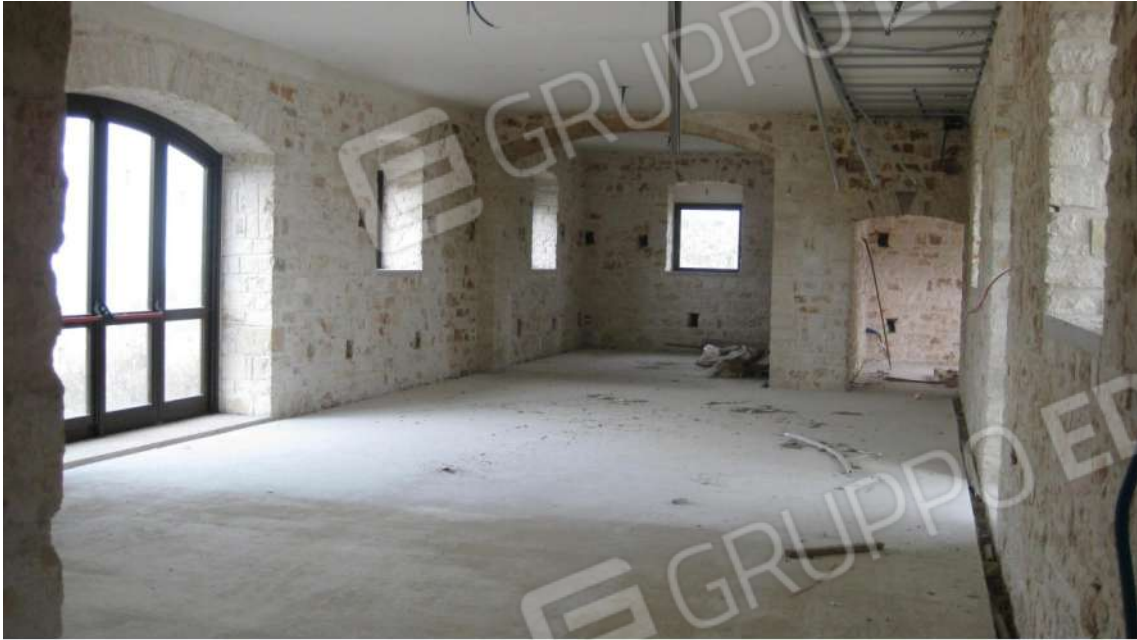
Foto n.15: interno al piano terra, immobile A. Si nota la lavorazione delle pareti interne, con pietra irregolare della muratura portante, lavorata, rifinita e lasciata a vista. La pavimentazione interna è al rustico, sono presenti tutte le predisposizioni impiantistiche e le apposite canaline dell'impianto elettrico. Causa furti, reiterati nel tempo, i fili elettrici in rame sono da ricollocare.

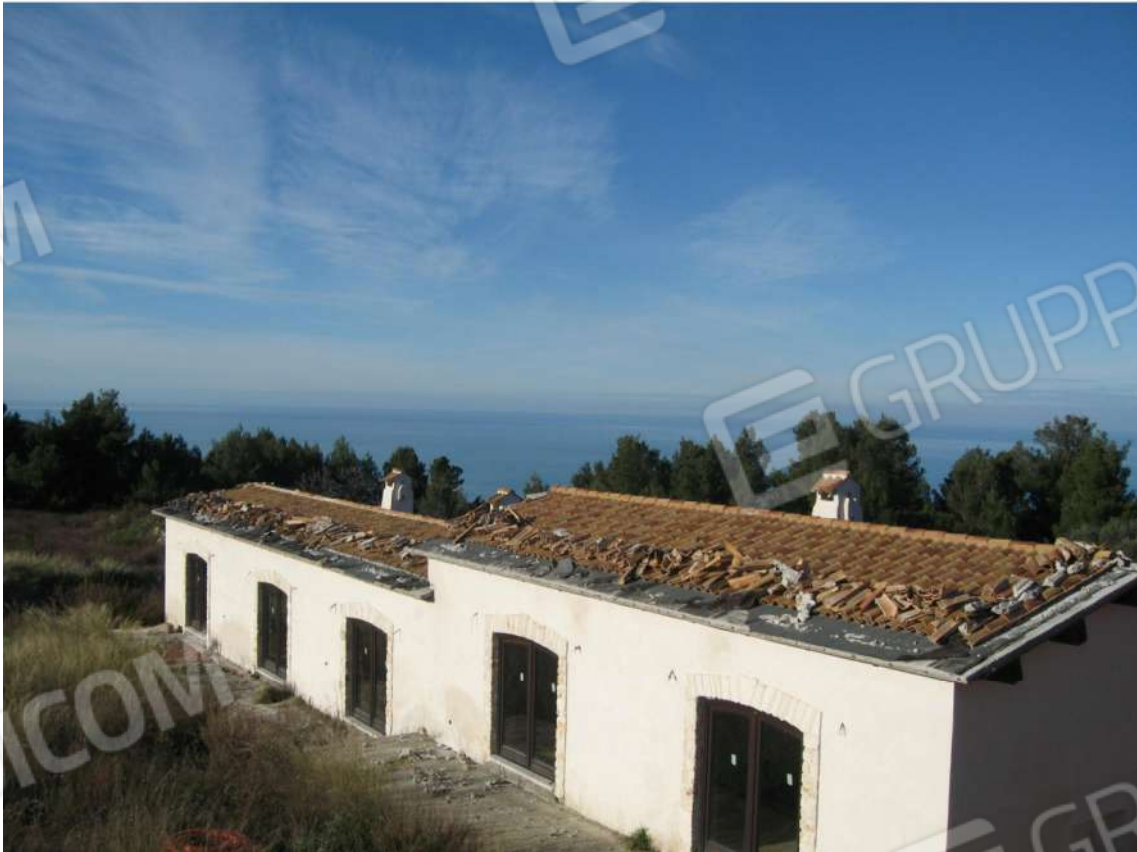
Foto n.18: vista d'insieme dell'immobile B. La foto scattata da una delle camere dell'immobile C, permette di cogliere la grande panoramicità di cui gode l'area, con la vista della macchia mediterranea, di aree a bosco e del mare sullo sfondo. Anche la copertura dell'immobile B è stata oggetto di furto delle scossaline e delle gronde in rame.

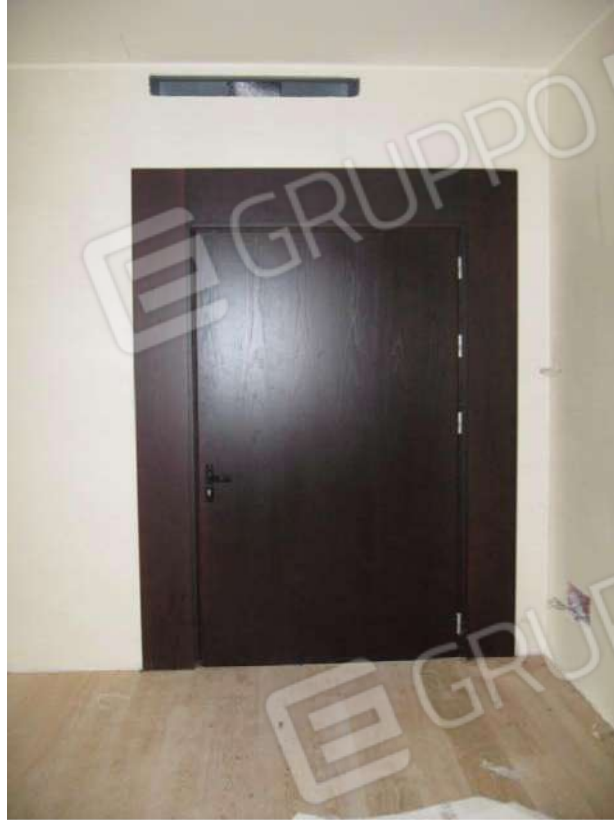
Foto n.26: immobile C. Vista porte interne. I compartimenti antincendio dell'immobile C sono ben definiti e le porte REI di separazione sono finemente rivestite in legno, come da foto.

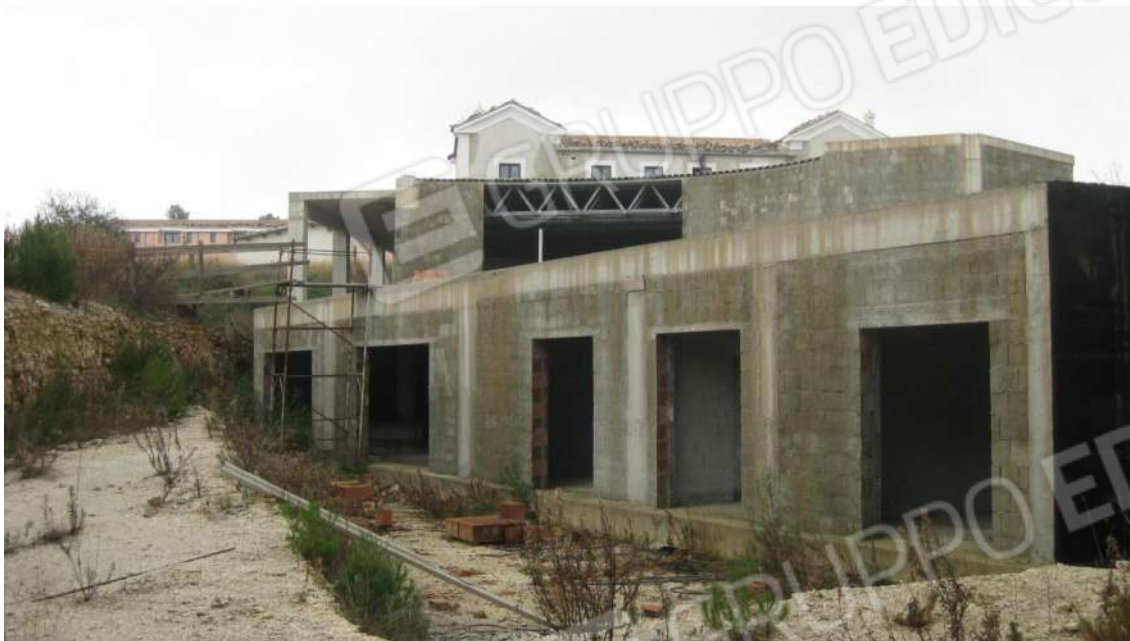
Foto n.38: immobile D, al rustico, vista complessiva dei due livelli, entrambi parzialmente interrati.

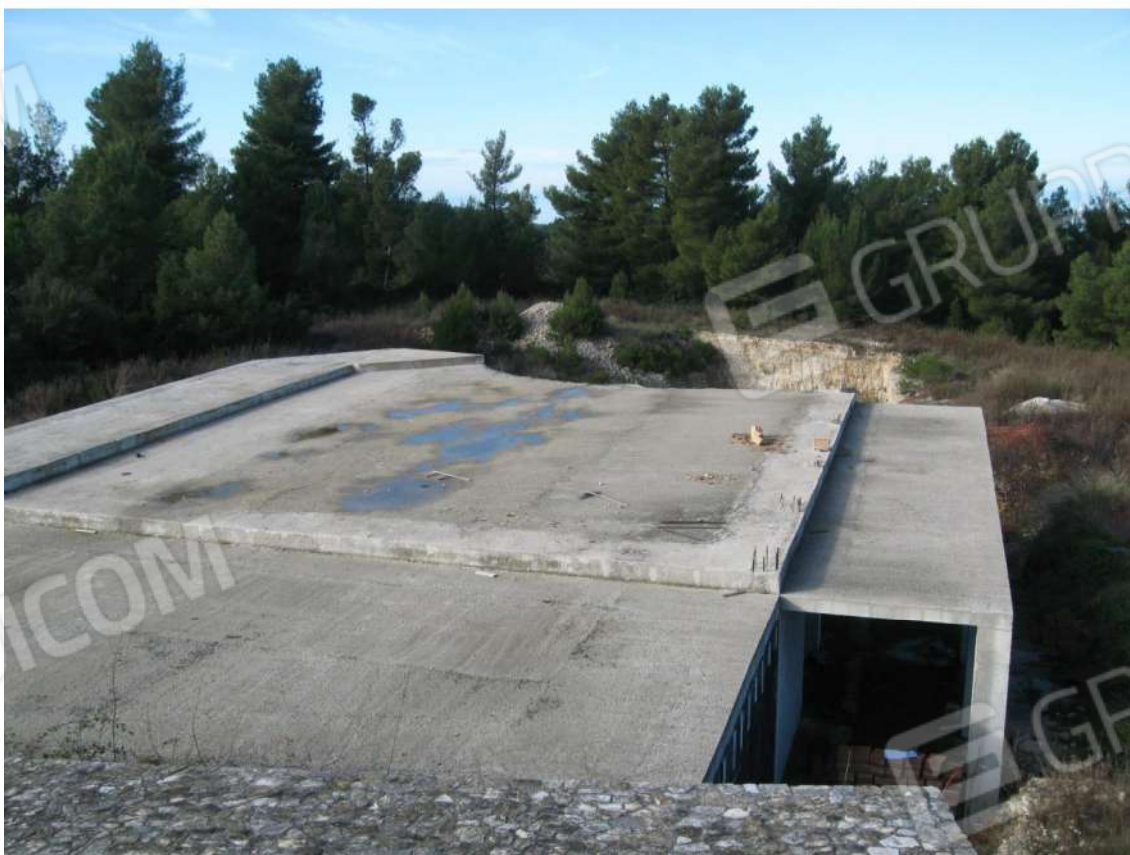
Foto n.39: immobile D al rustico. Vista della copertura e del panorama circostante il centro benessere.

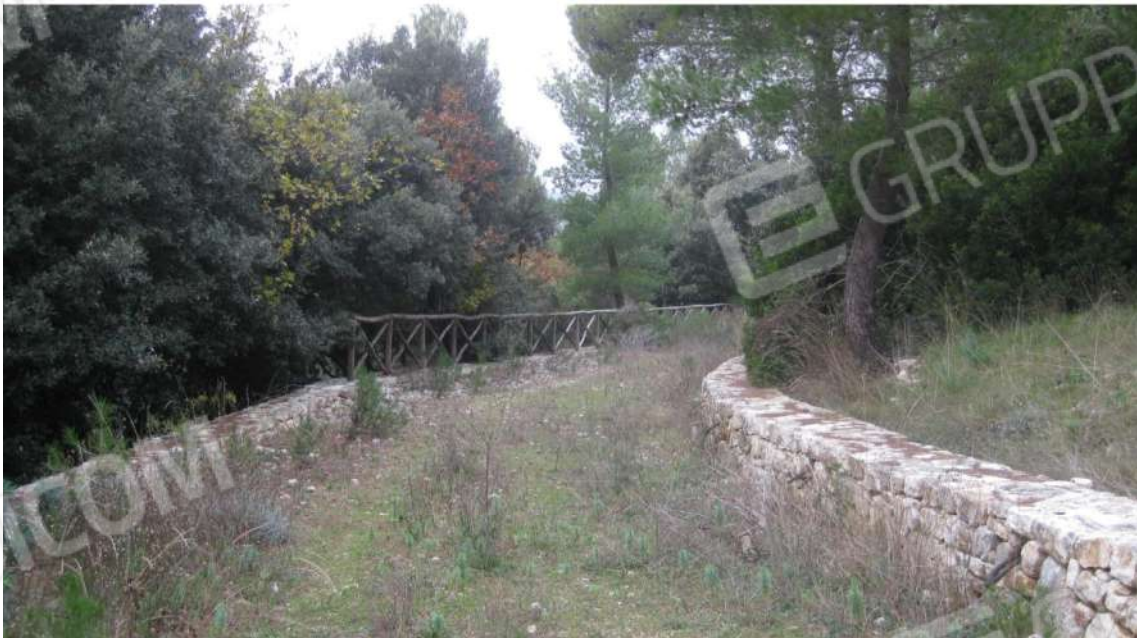
Foto n.53: sentiero, dotato di muretto a secco e staccionata in legno, ricadente all'interno dell'immobile E del lotto 1. Il sentiero conduce dall'ingresso secondario (Foto n.52) sino all'area centrale del lotto. I muretti a secco sono dotati di canaline per l'installazione dell'impianto elettrico d'illuminazione.

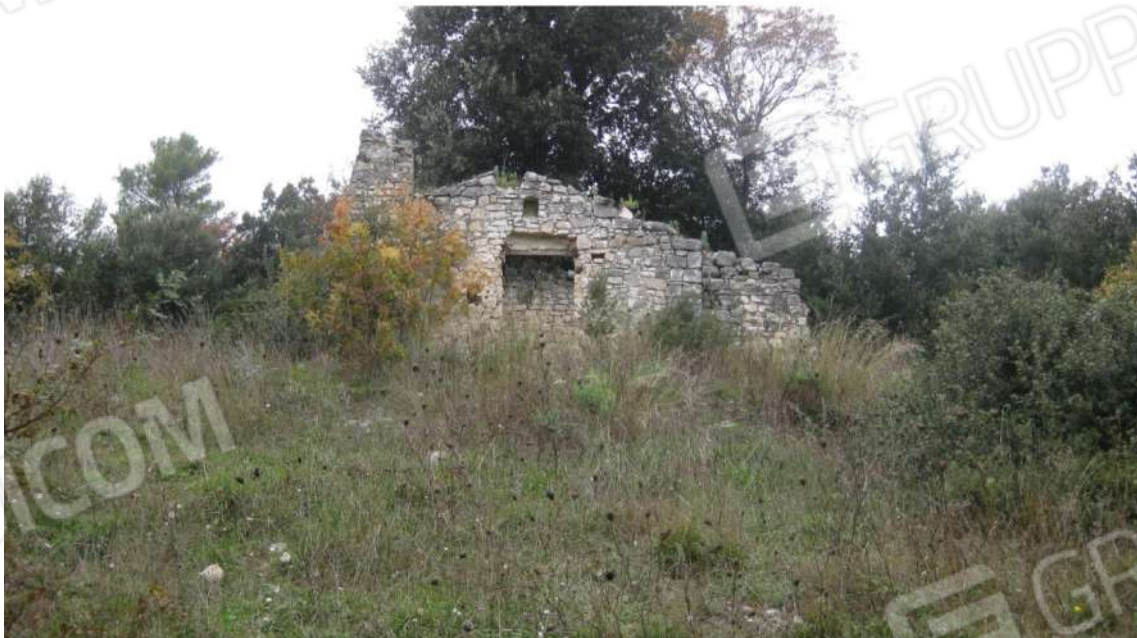
Foto n.59: terzo fabbricato rurale all'interno dell'immobile E. Il fabbricato non è accatastato, neanche sotto la dicitura di fabbricato diruito; risulta ad ogni modo ubicato nell'area centrale della particella n.905 del foglio n.25.
