TRIBUNALE DI PALERMO
SEZIONE VI CIVILE – ESECUZIONI IMMOBILIARI

CONSULENZA TECNICA D’UFFICIO
NELL’AMBITO DELL’ESECUZIONE IMMOBILIARE

N. 79/2022 R.G.E.

DOCUMENTAZIONE FOTOGRAFICA

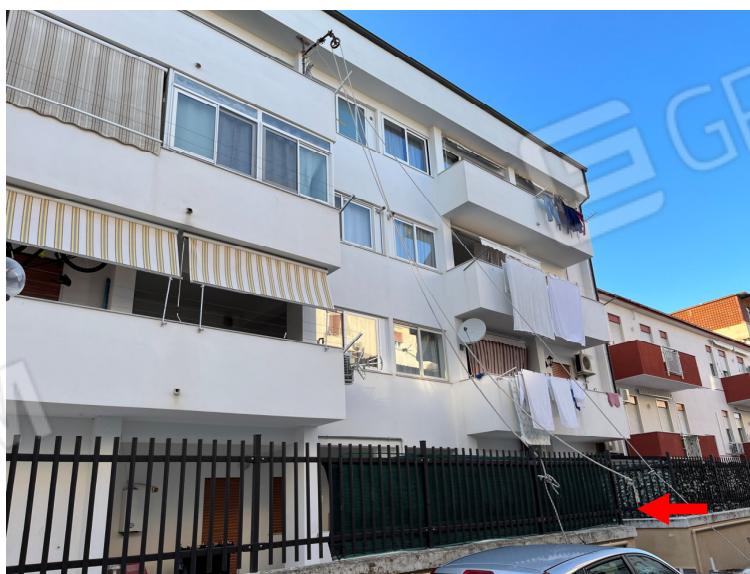
Foto 1 - Vista prospettica su via Domenico Macaluso n. 34 -

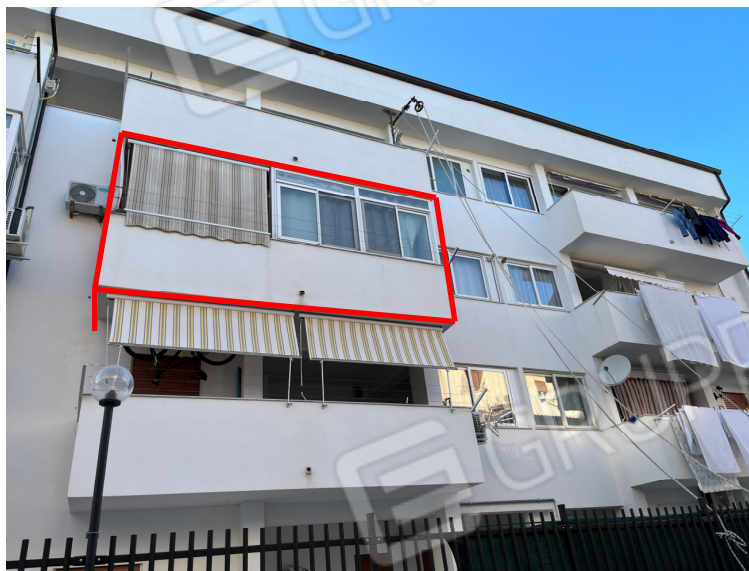
Foto 2 dettaglio prospetto - Appartamento 2° piano

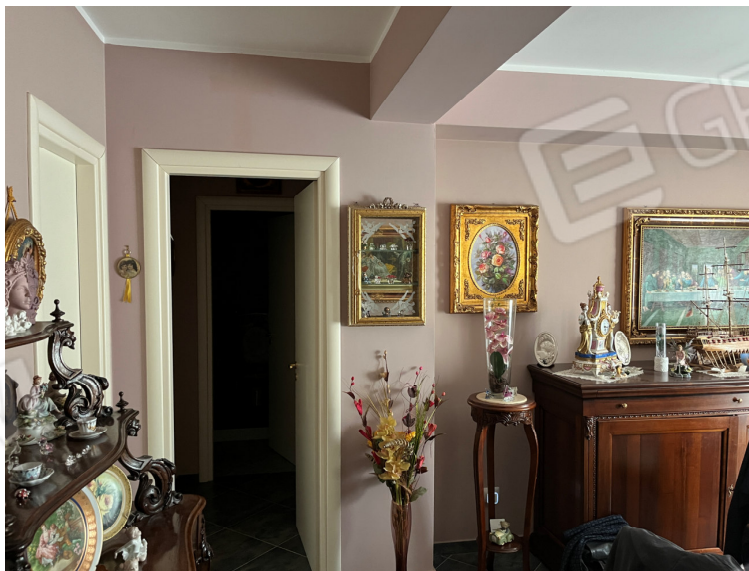
Foto 3 - Ingresso Soggiorno -

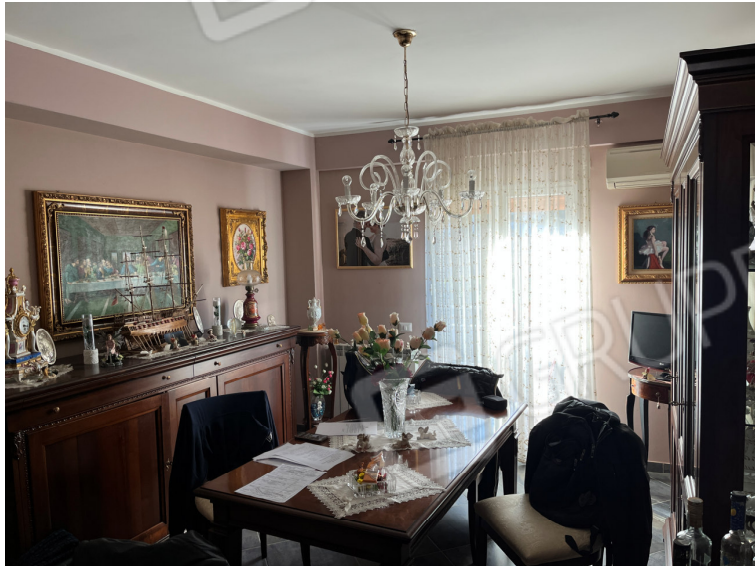
Foto 4 - Soggiorno -

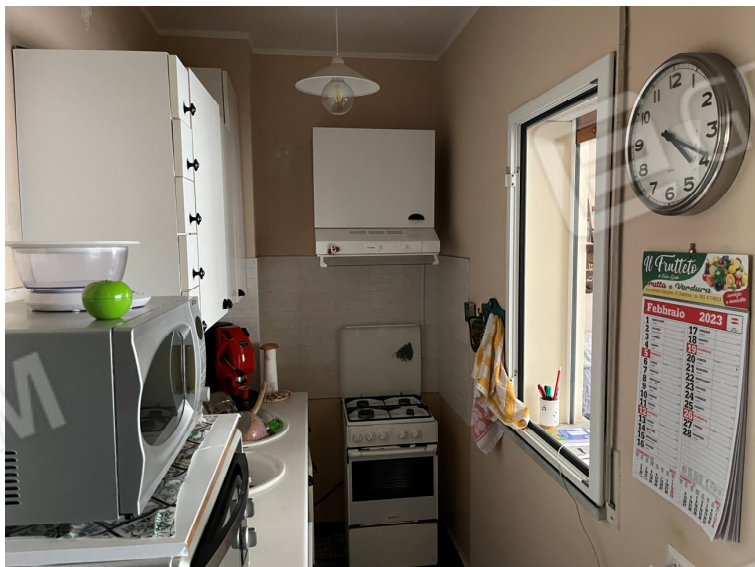
Foto 5 - Angolo cucina.-

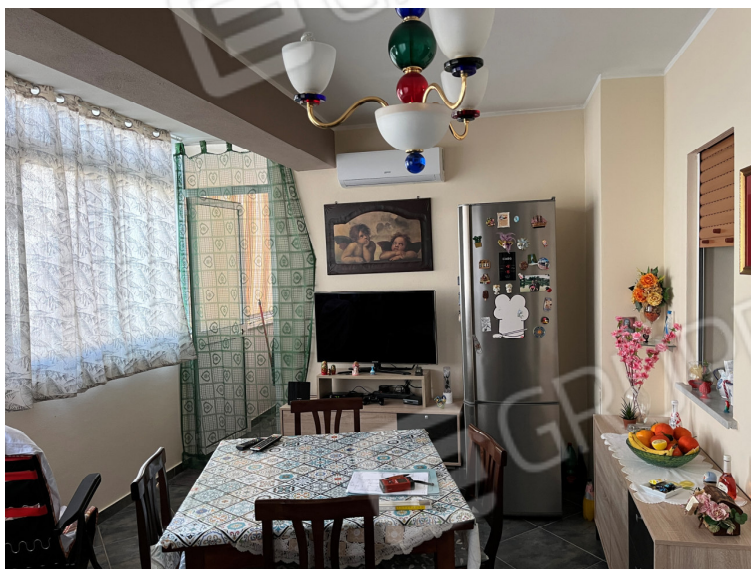
Foto 6 - Vista prospettica porzione di balcone annesso alla cucina chiuso a veranda -

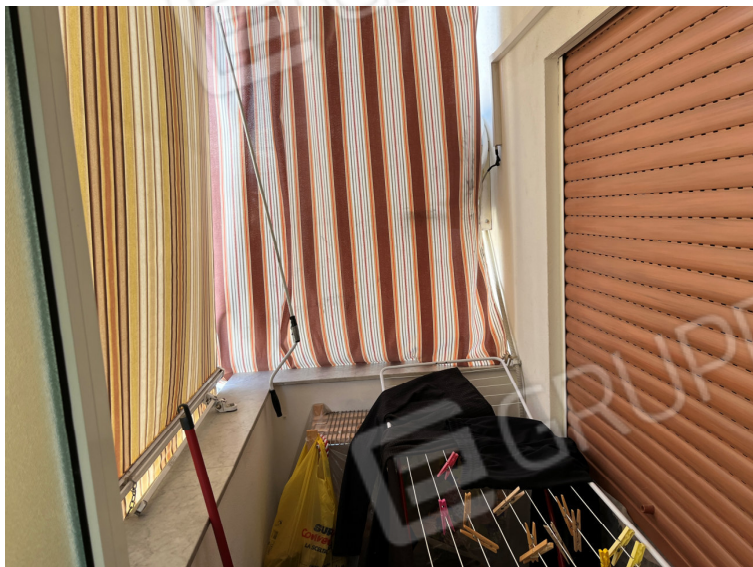
Foto 8 - porzione di balcone lato cucina - non chiuso a veranda -

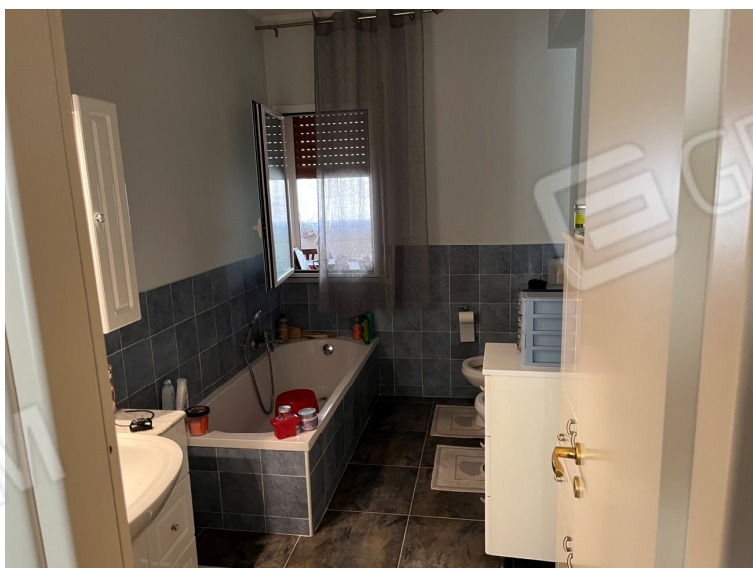
Foto 9 – WC bagno -

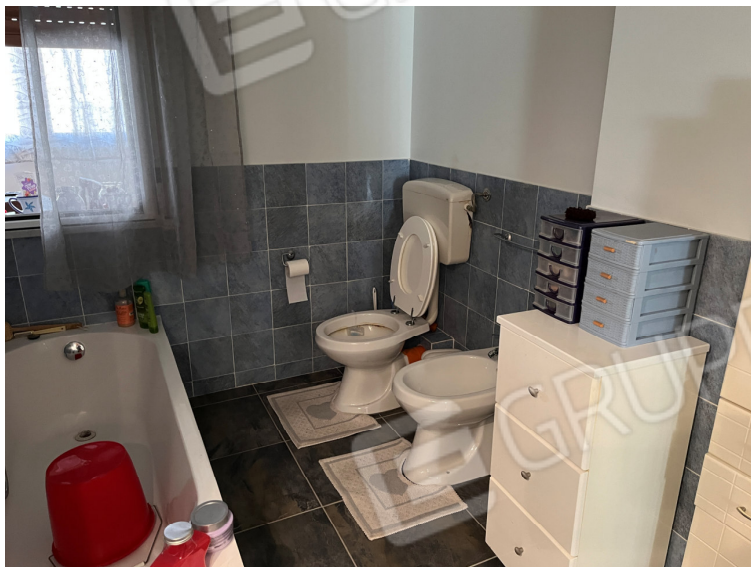
Foto 10 – WC bagno -

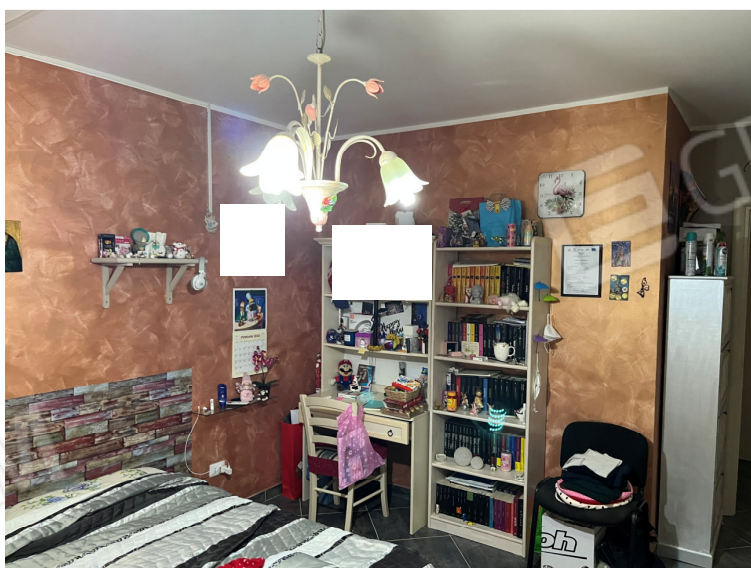
Foto 11 - Camera da letto singola -

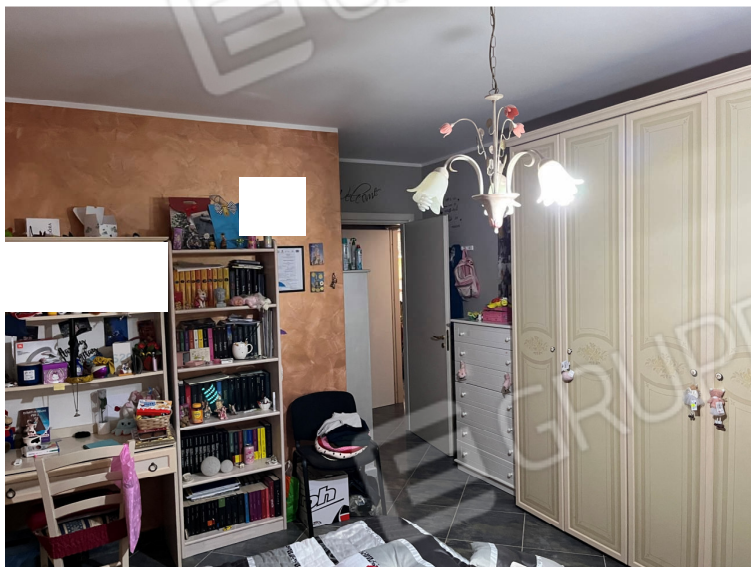
Foto 12 - Camera da letto singola -

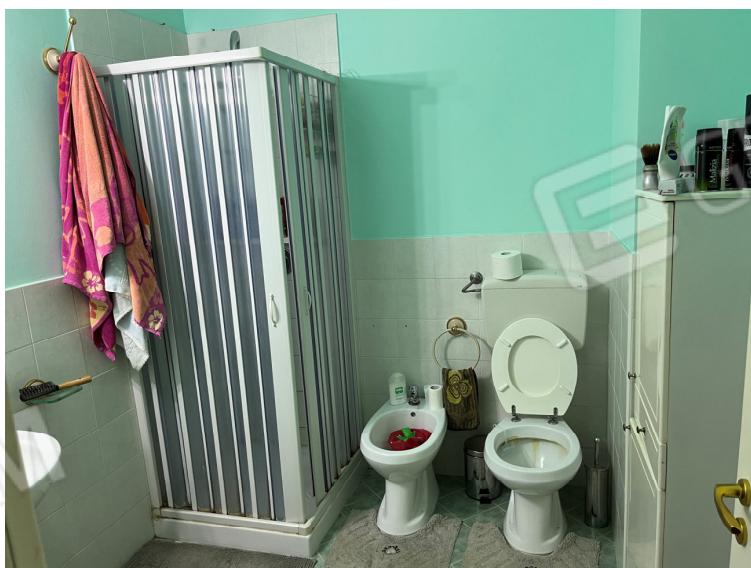
Foto 13 - WC doccia -

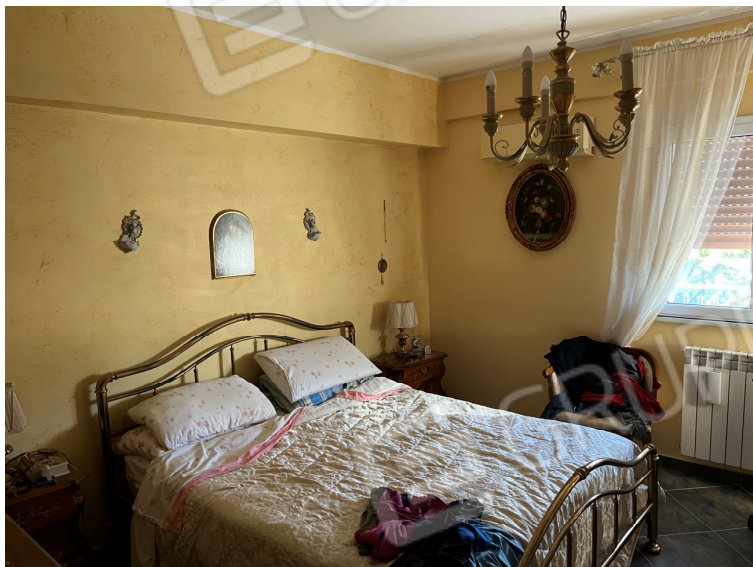
Foto 14 - Camera da letto doppia

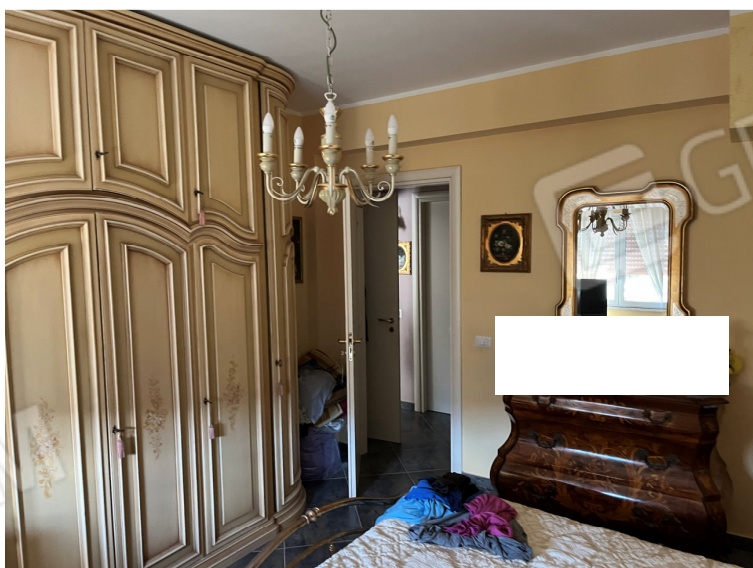
Foto 15 - Camera da letto doppia

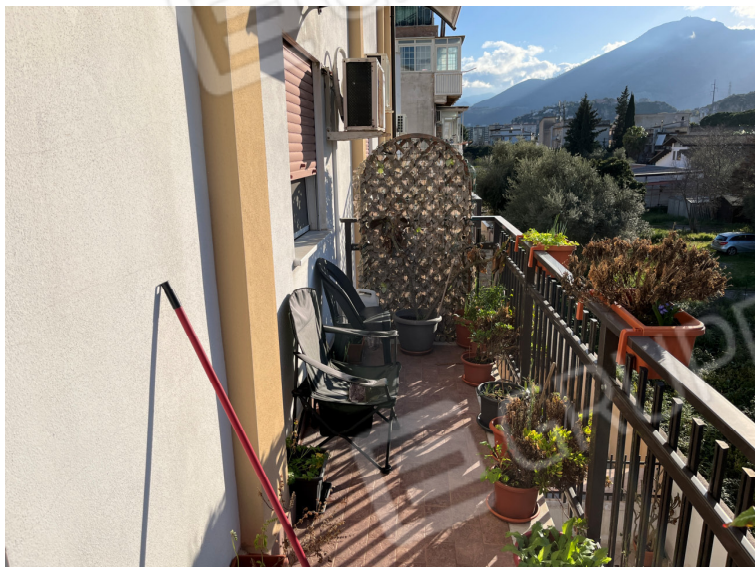
Foto 16 - balcone su cortile interno -

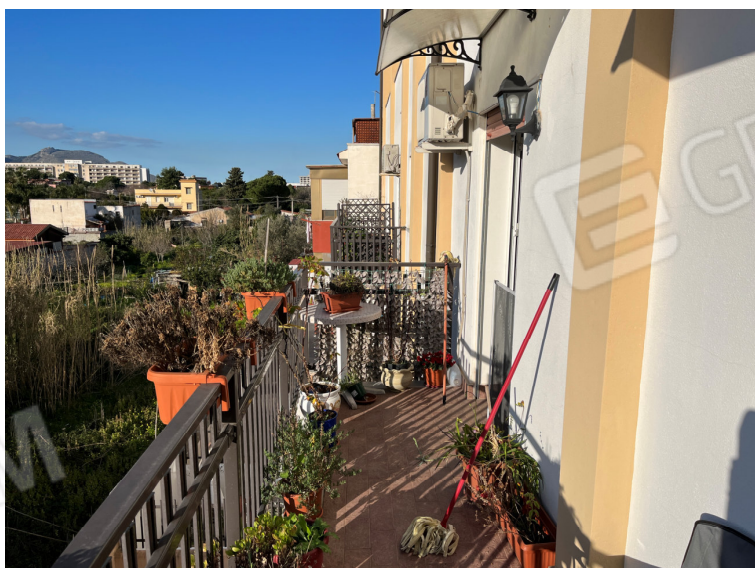
Foto 17 - balcone su cortile interno -

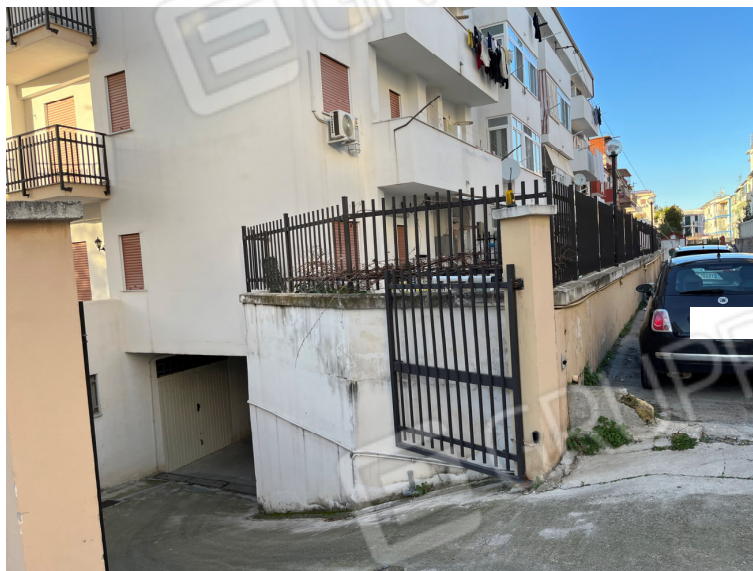
Foto 18 Ingresso carrabile scantinato

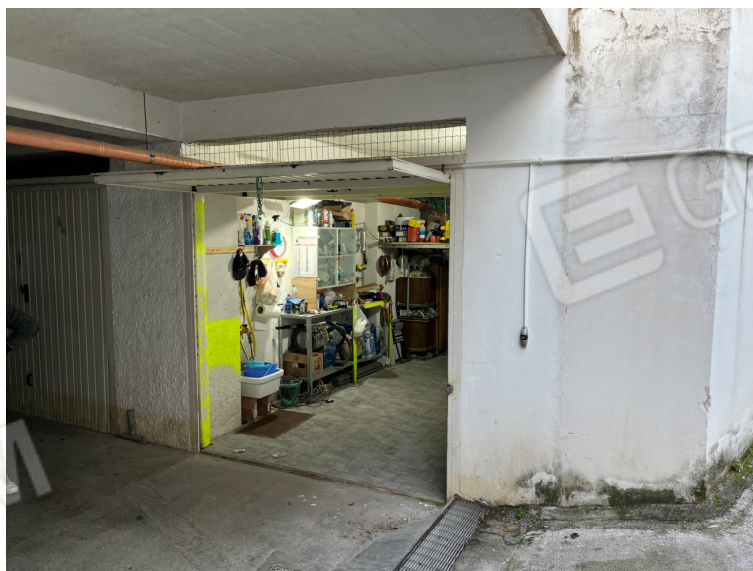
Foto 19 - box auto int. 1 -

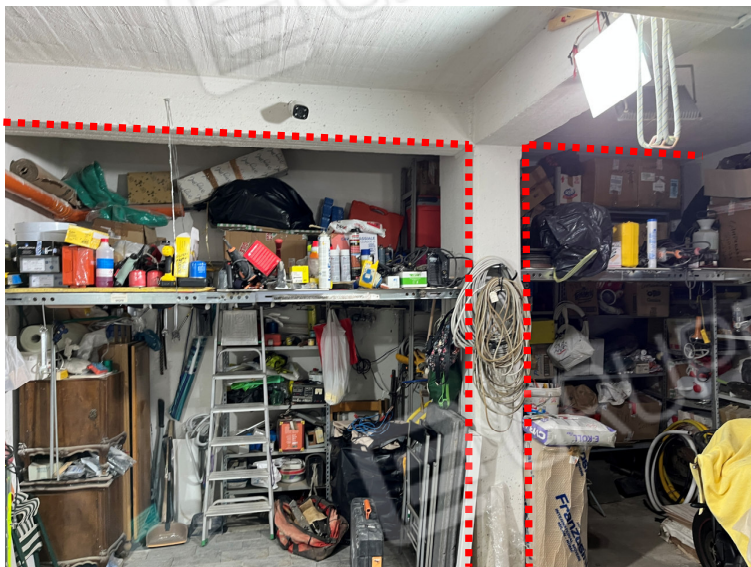
Foto 20 - box auto (assenza del setto murario che funge da intercapedine fondale)

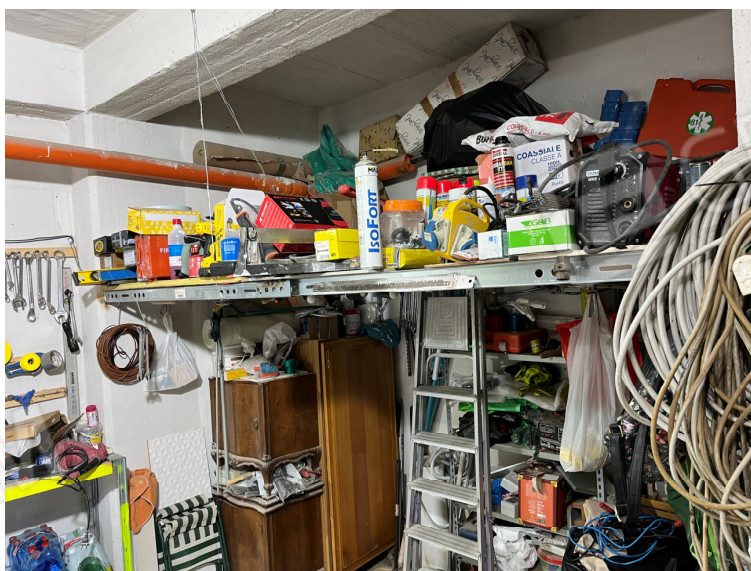
Foto 21 - vista prospettica interno box .-
