FOTOGRAFIE

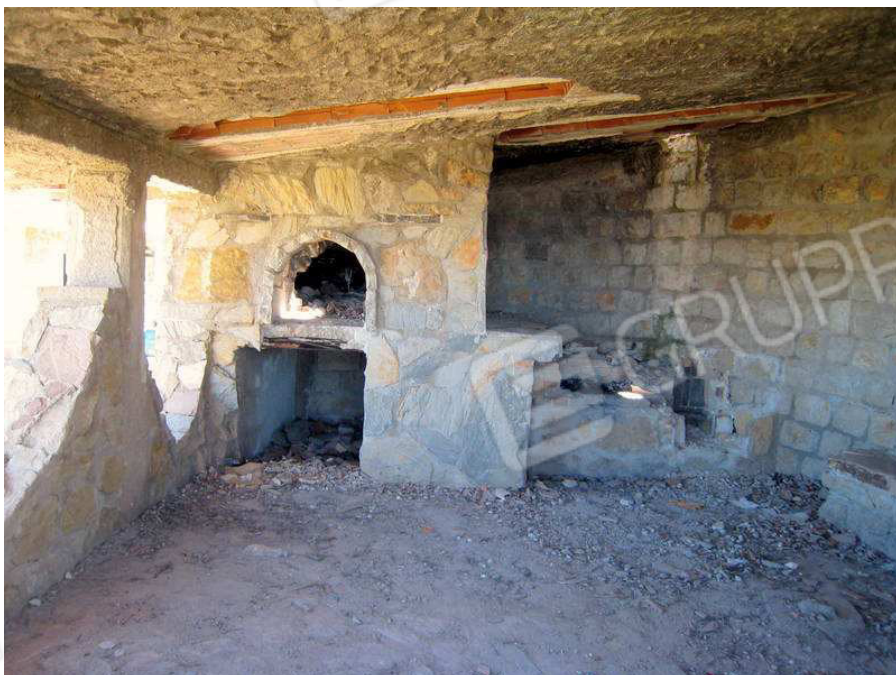
Foto n. 8. L'interno della tavernetta. Tutte le pareti sono rivestite in pietra di vario tipo. Porzione del solaio sopra la "bocca" del forno è "scoppiato".

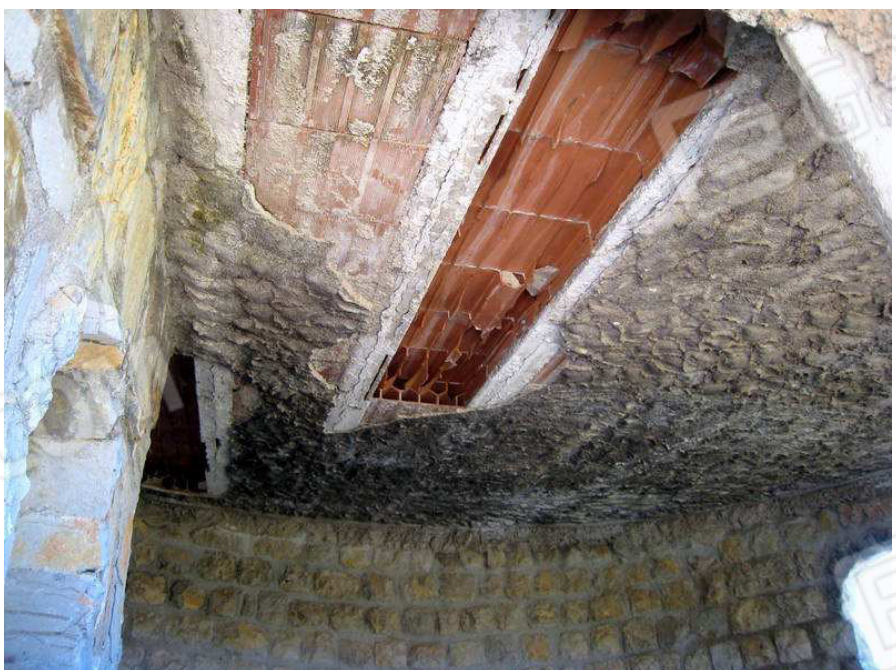
Foto n. 9. A motivo delle infiltrazioni d'acqua meteorica, facilitate dalla mancanza delle tegole sul tetto, il solaio è in cattive condizioni e "scoppiato" in più punti. Gli intonaci, inoltre, sono ammalorati.

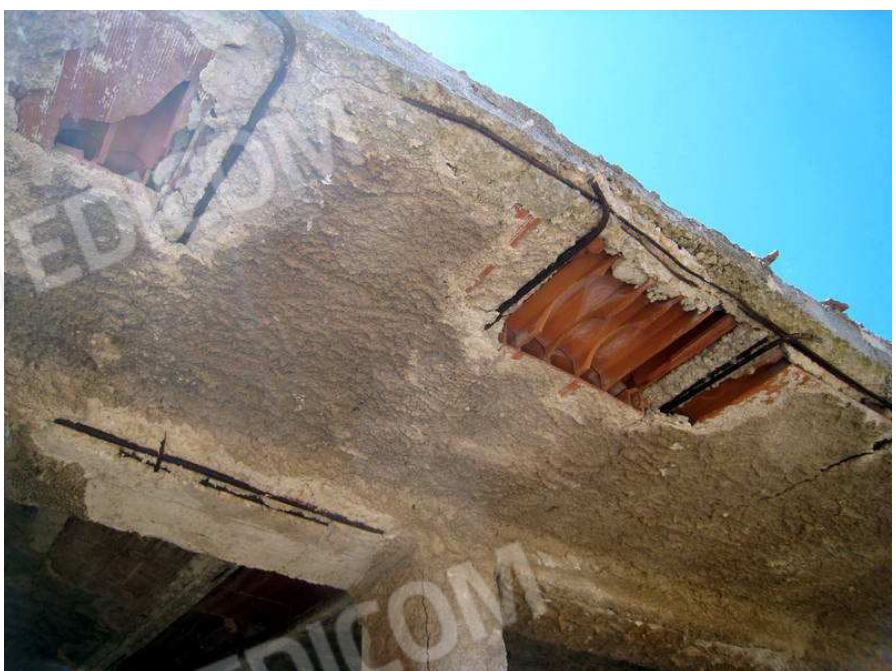
Foto n. 10. La struttura in c.a. è danneggiata in più punti, il calcestruzzo copri ferro è scalzato, le barre di armatura fortemente ossidate e con una significativa riduzione della sezione reagente.

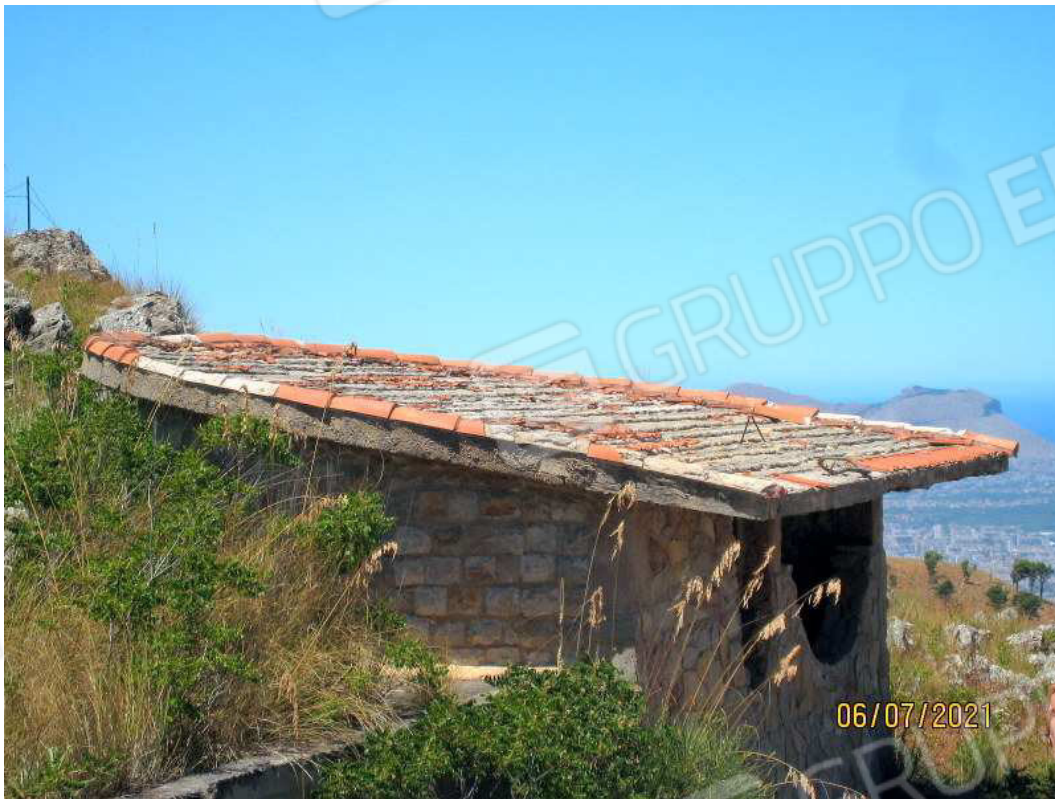
Foto n. 11. Sul tetto sono rimaste poche tegole e non vi è guaina di protezione contro le infiltrazioni.

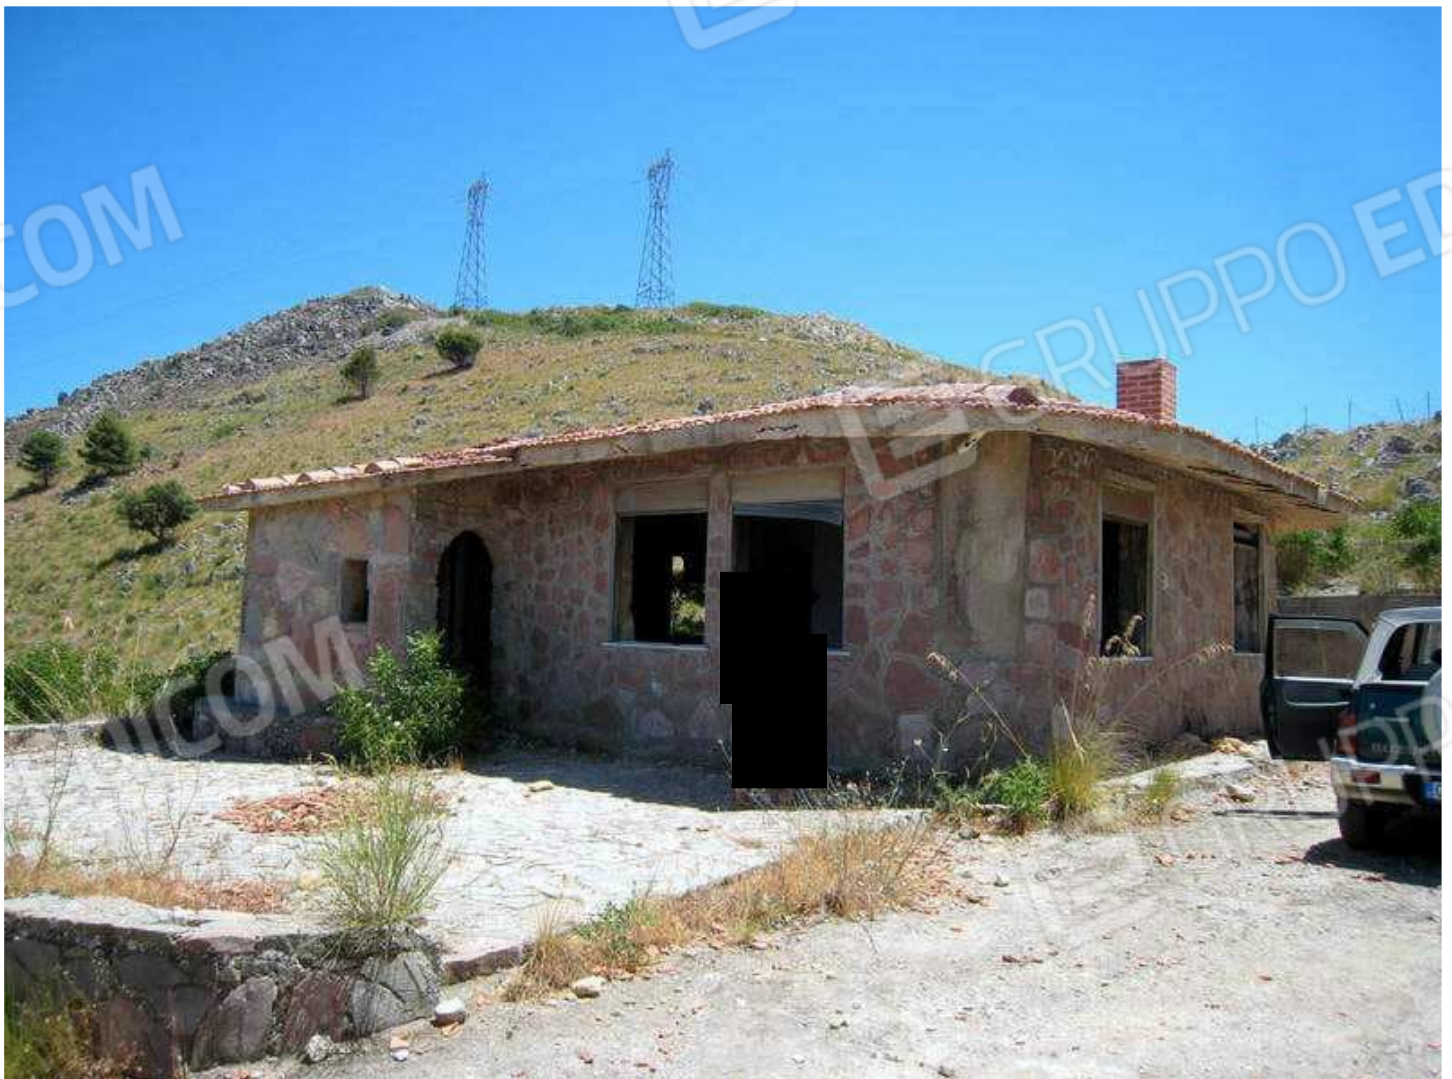
Foto n. 12. La villetta è priva di tutti i serramenti esterni perché sono stati rubati. La pensilina in copertura è ammalorata a causa della pioggia. La foto mostra il prospetto Nord (a Sx) e quello Ovest (a Dx).

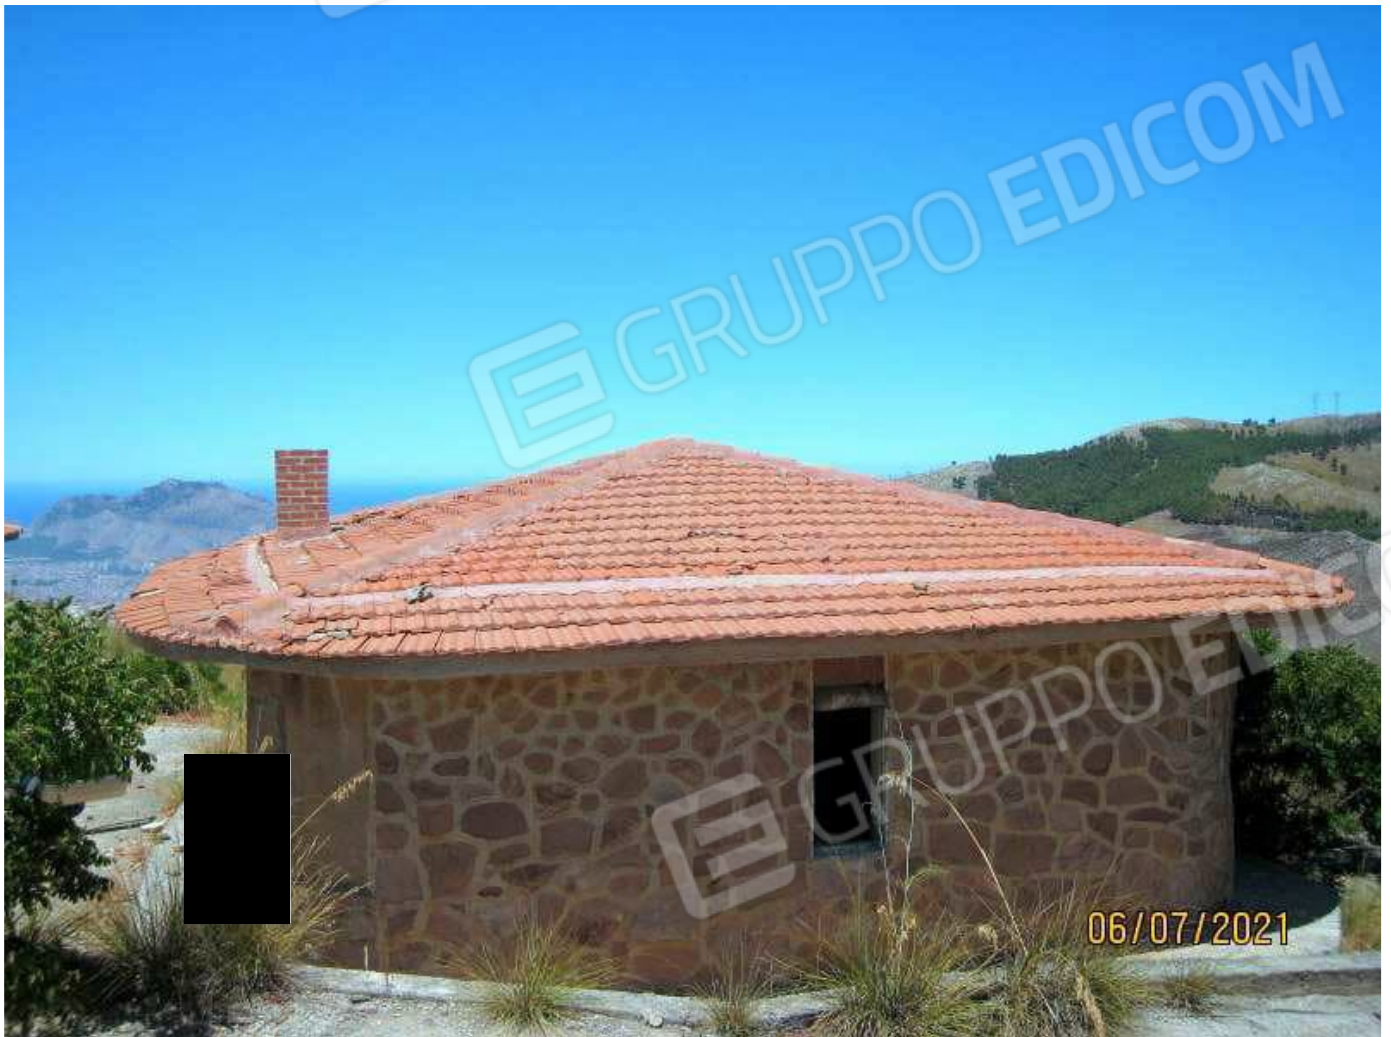
Foto n. 16. Sul tetto mancano parecchie tegole ed altre sono frantumate.

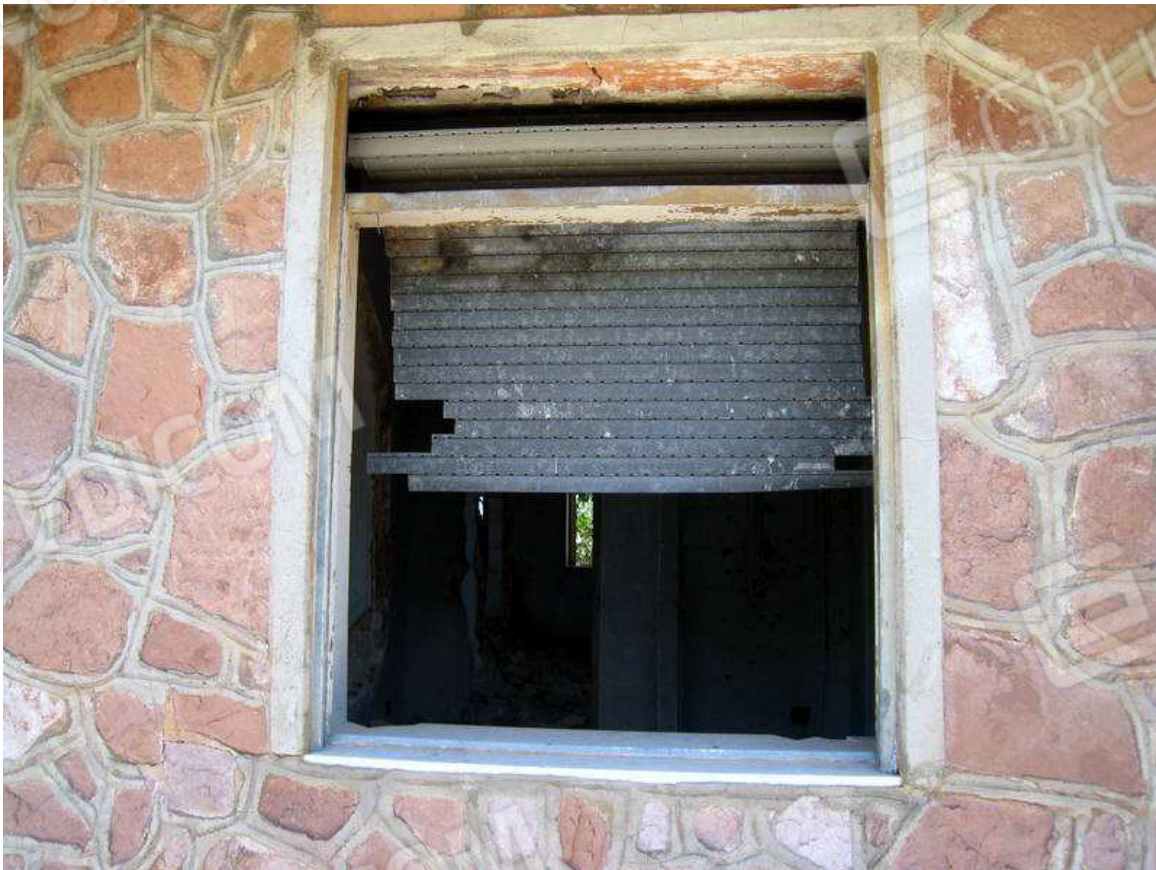
Foto n. 17. Dettaglio di una delle "finestre". Tutte le soglie in marmo sono sbrecciate e/o lesionate.

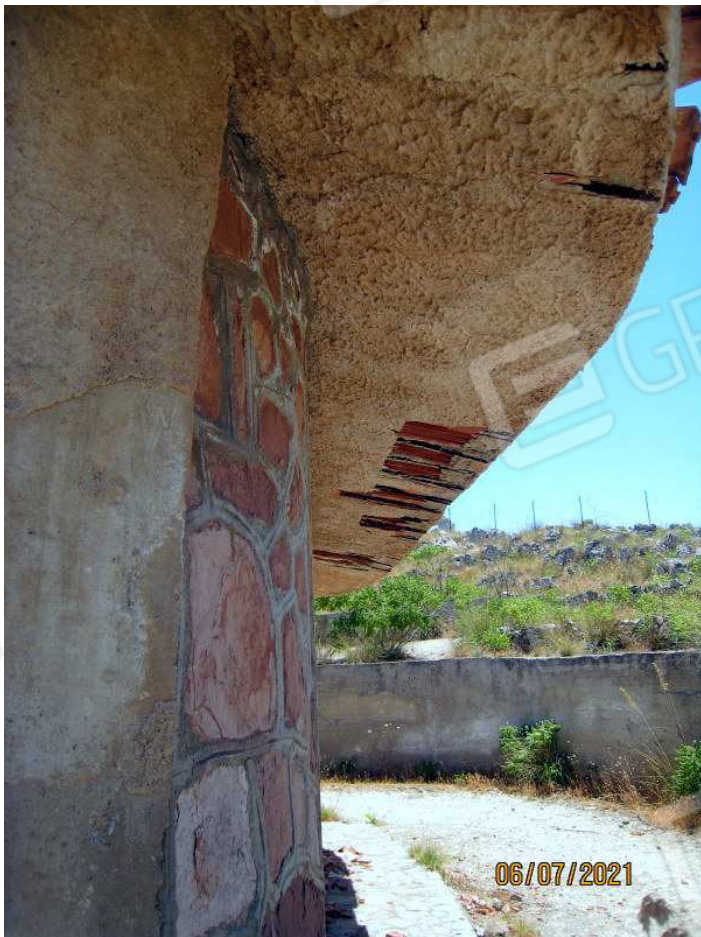
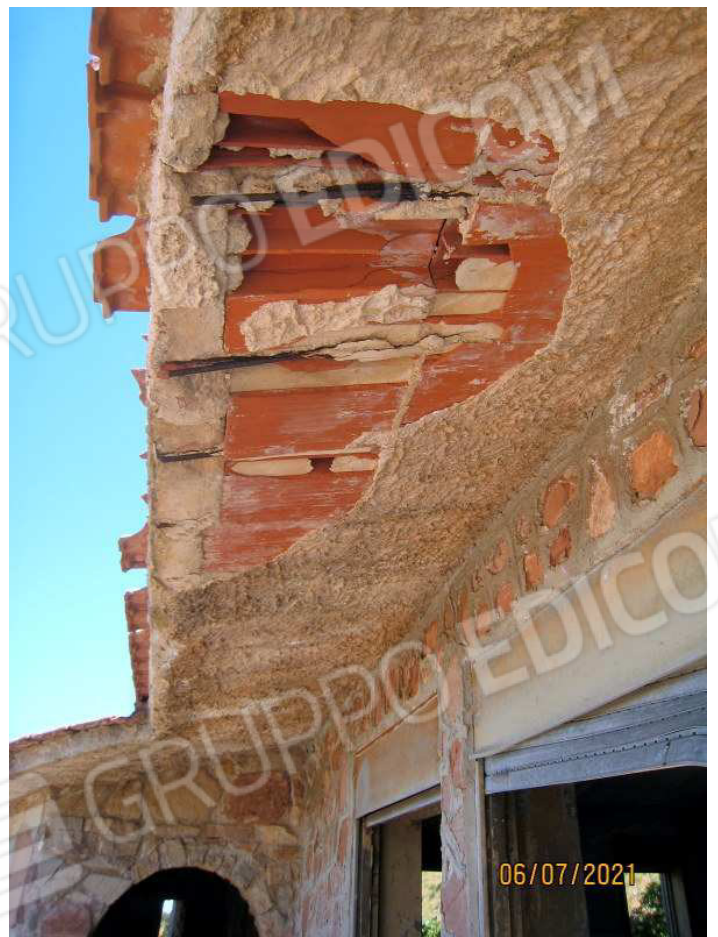
Foto n. 18 e 19. La pensilina , prolungamento della copertura, versa in queste condizioni.

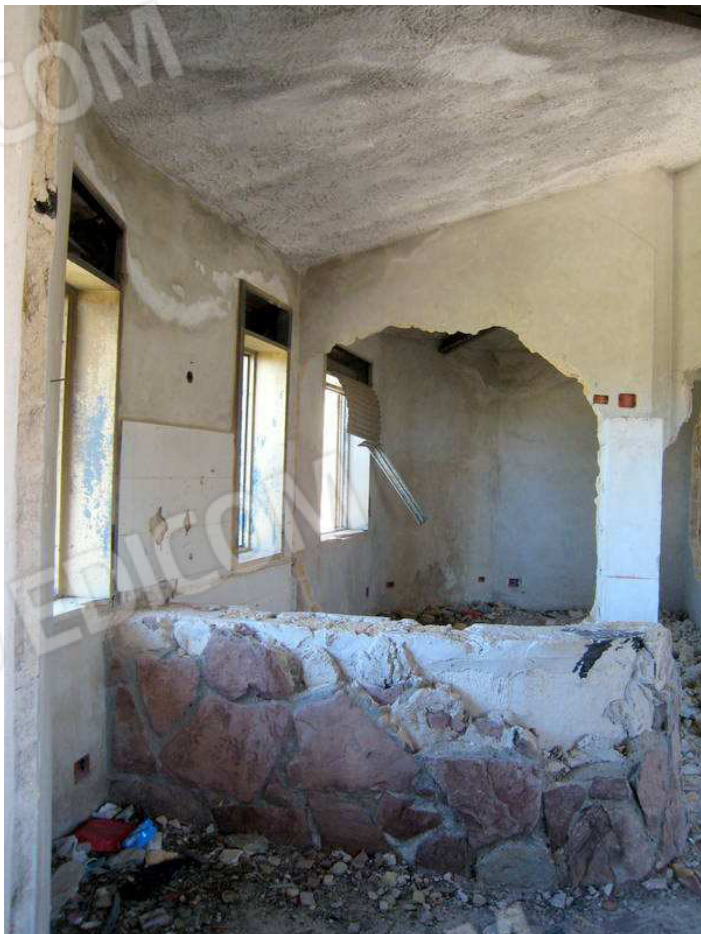
Foto n. 20. Gli interni. La zona cucinino è distrutta.

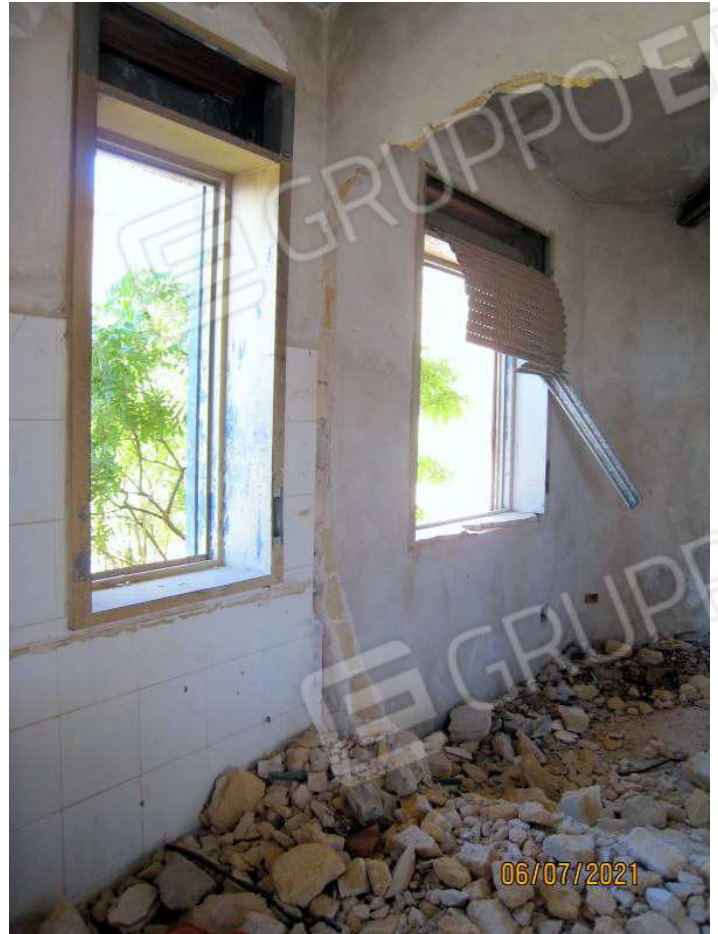
Foto n. 21. Dettaglio delle finestre e di un tramezzo abbattuto.

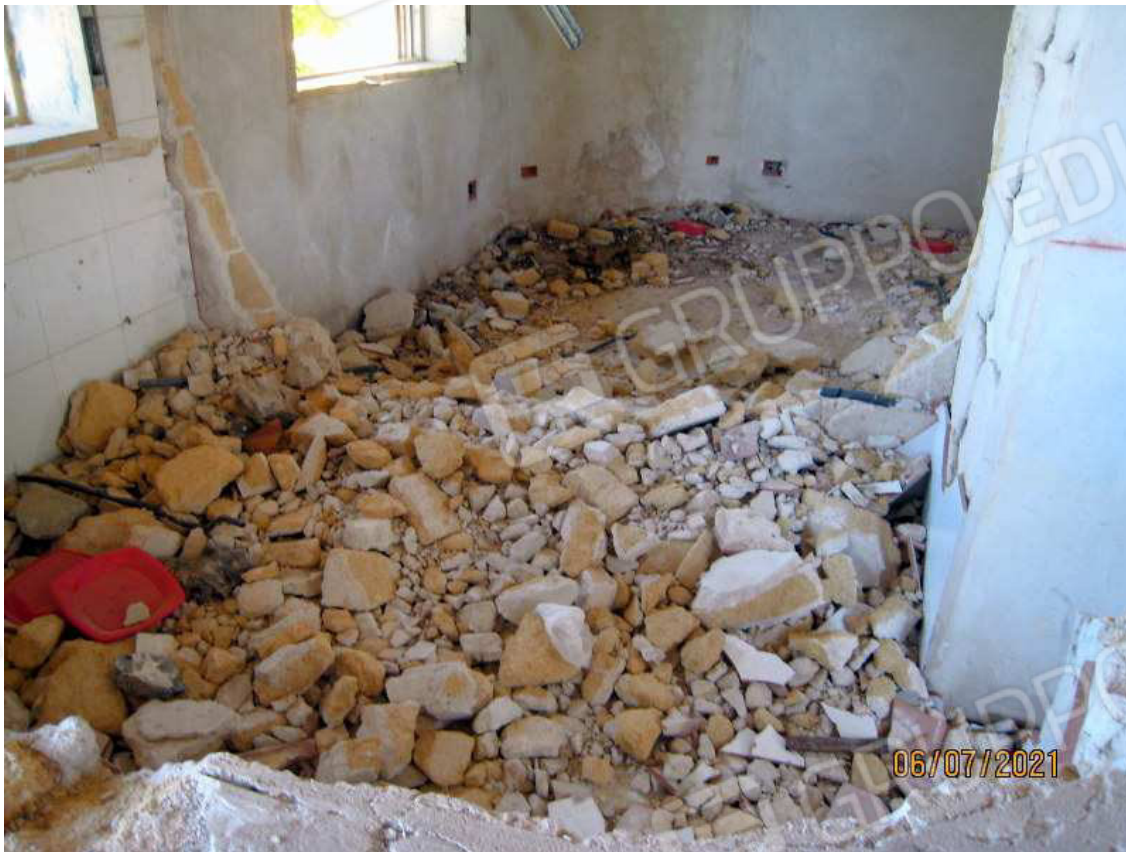
Foto n. 22. Gli sfabbricidi depositati sul pavimento. Dell'impianto elettrico non esiste più nulla.

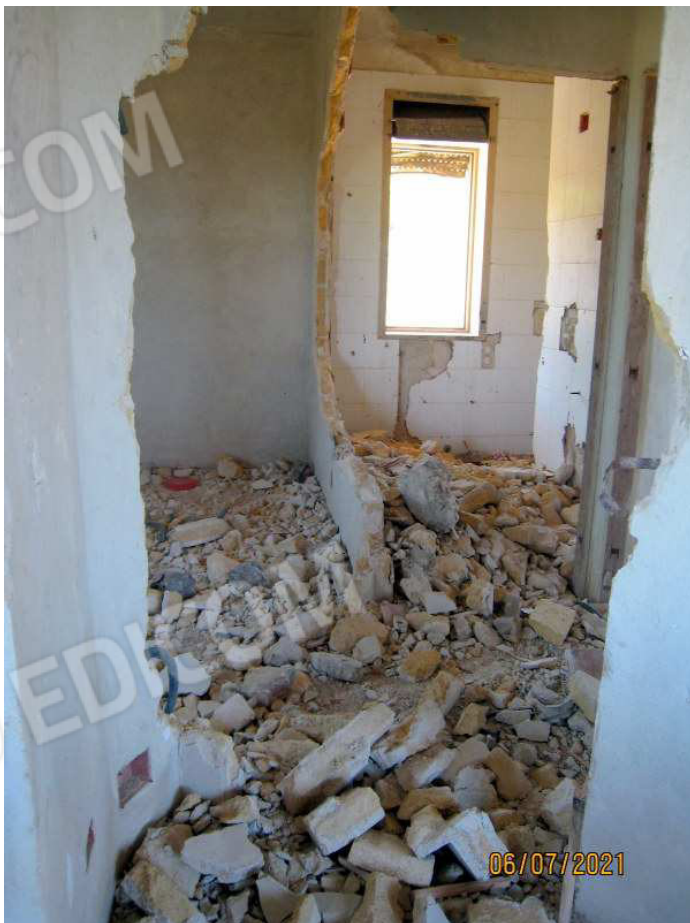
Foto n. 23. Sullo sfondo quello che rimane del bagno. abbattuto.

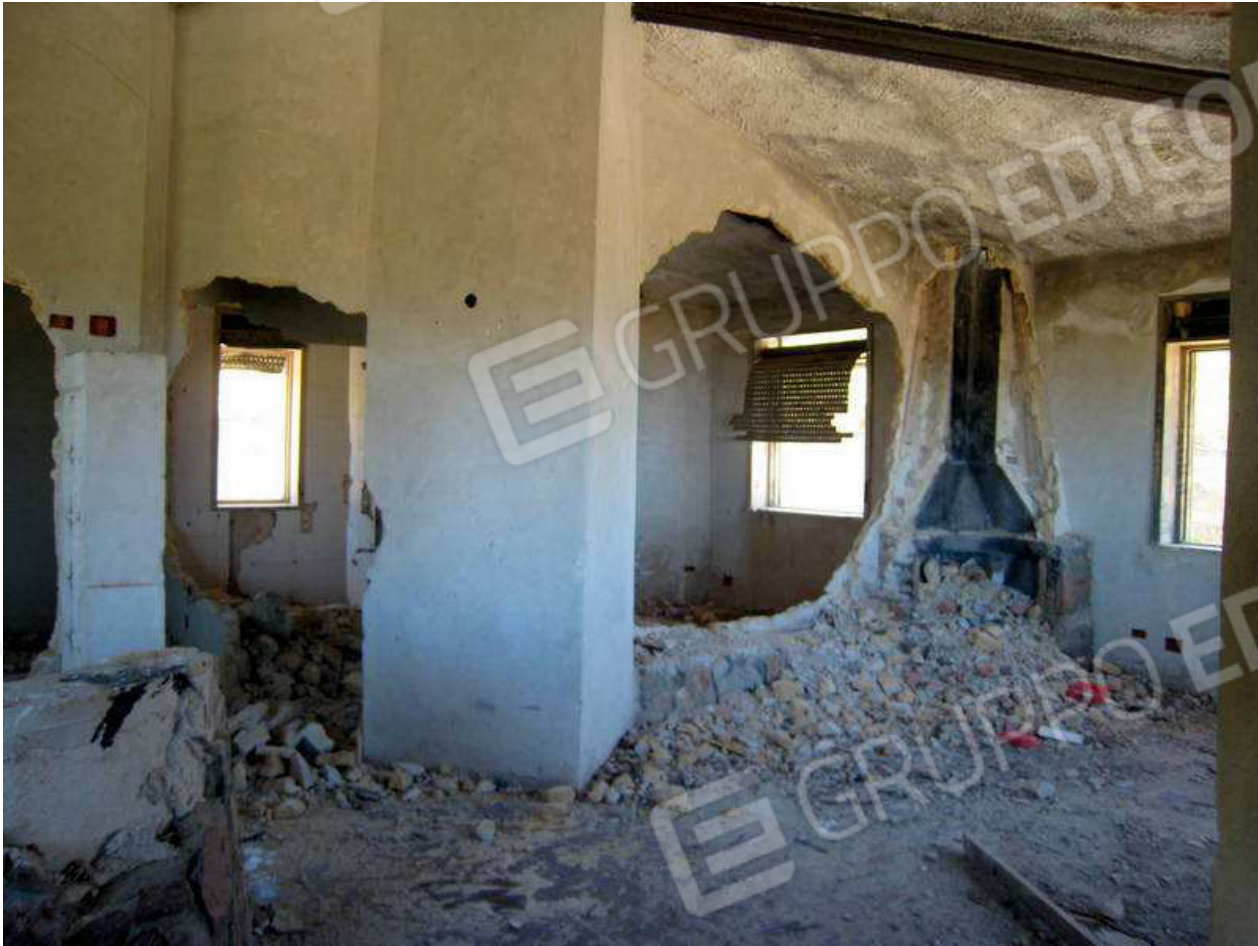
Foto n. 25. Il soggiorno è anch'esso distrutto.

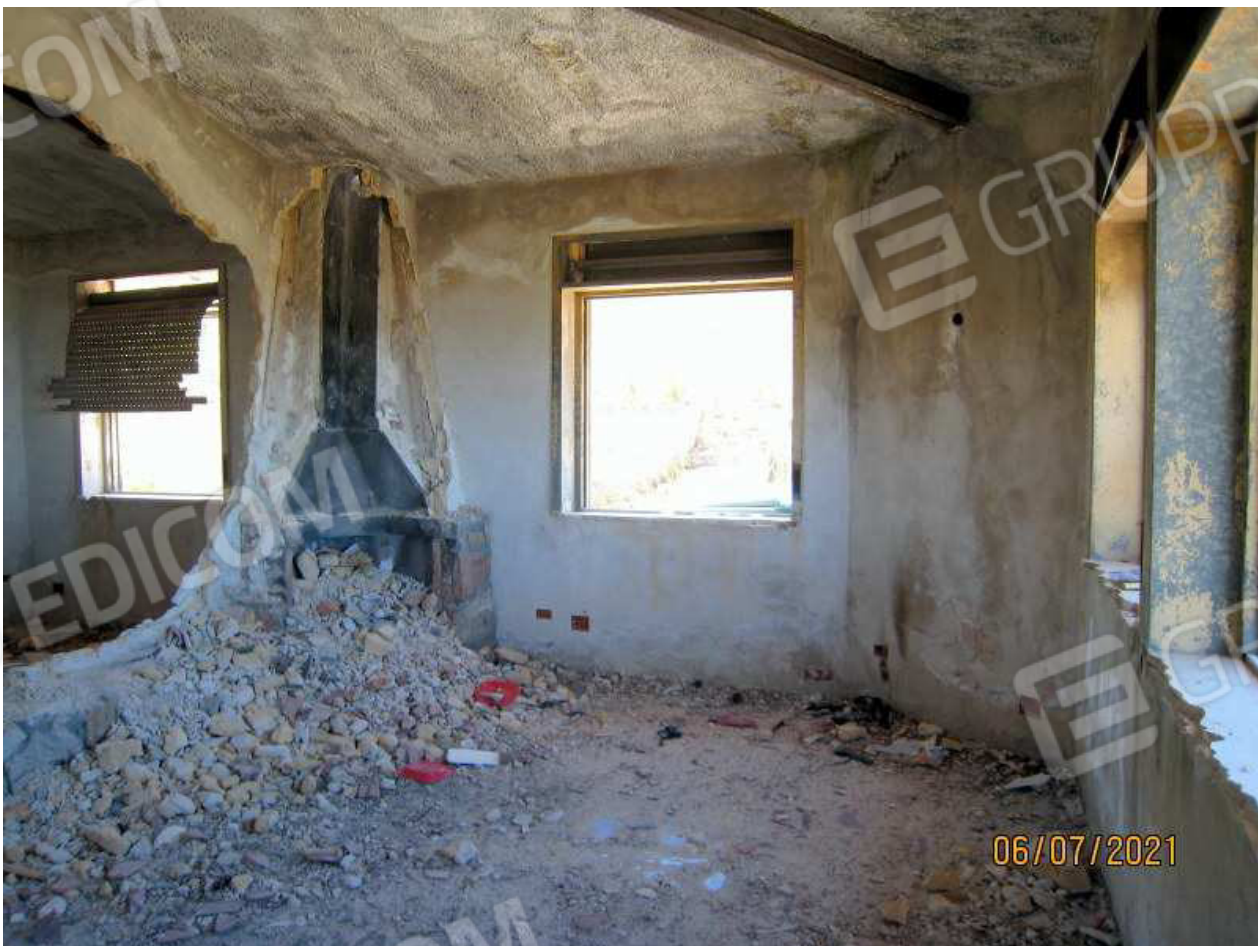
Foto n. 26. Il camino è stato "strappato" dal suo alloggiamento. Umidità e muffe diffuse sulle pareti.

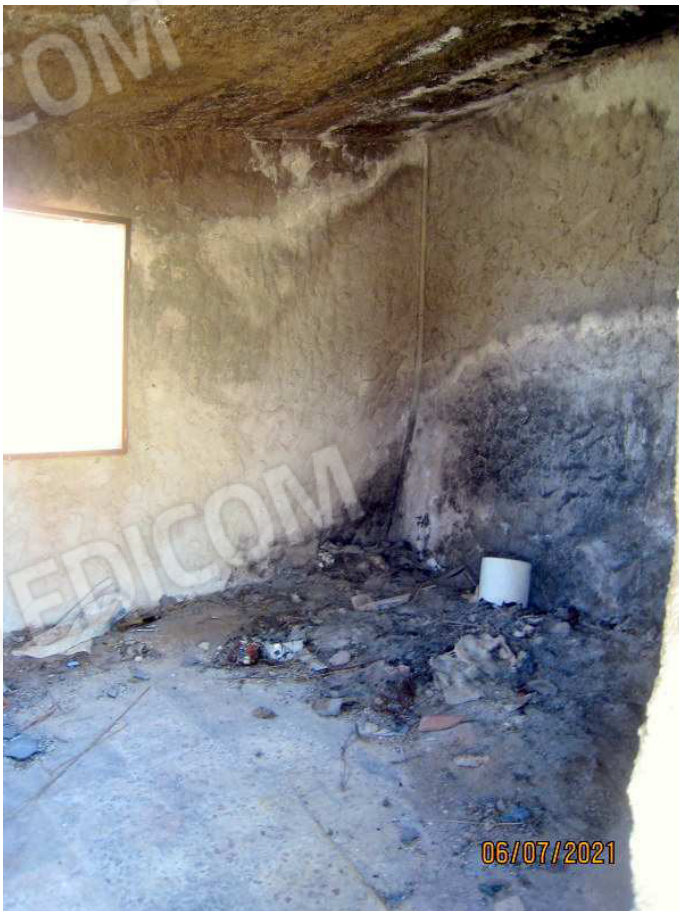
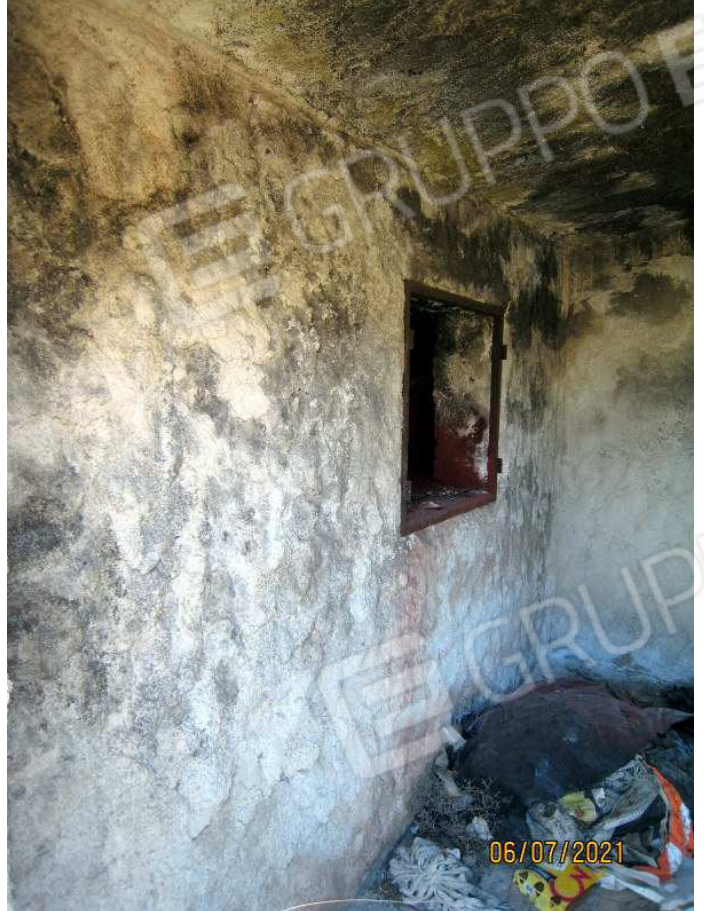
Foto n. 34-35. L'interno del magazzino. Qualcuno ha appiccato il fuoco. Pure in questo caso dal tetto si infiltra acqua piovana.

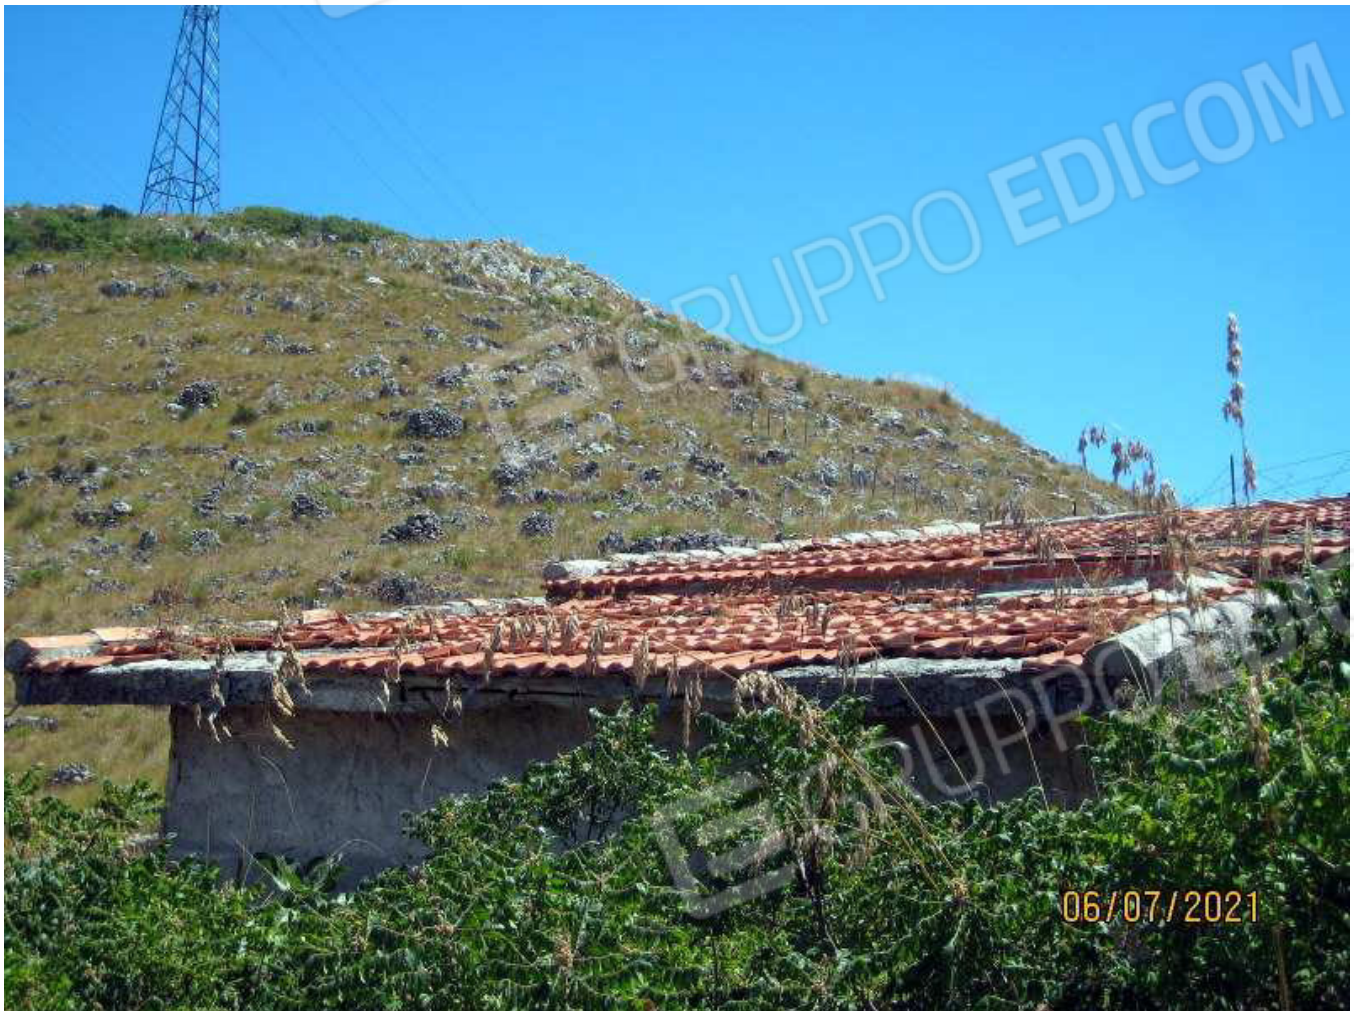
Foto n. 36. Il tetto della vasca idrica e del magazzino manca di molte tegole.
