All. n° 3a

Localizzazione e vista d'insieme dei beni oggetto della presente CTU

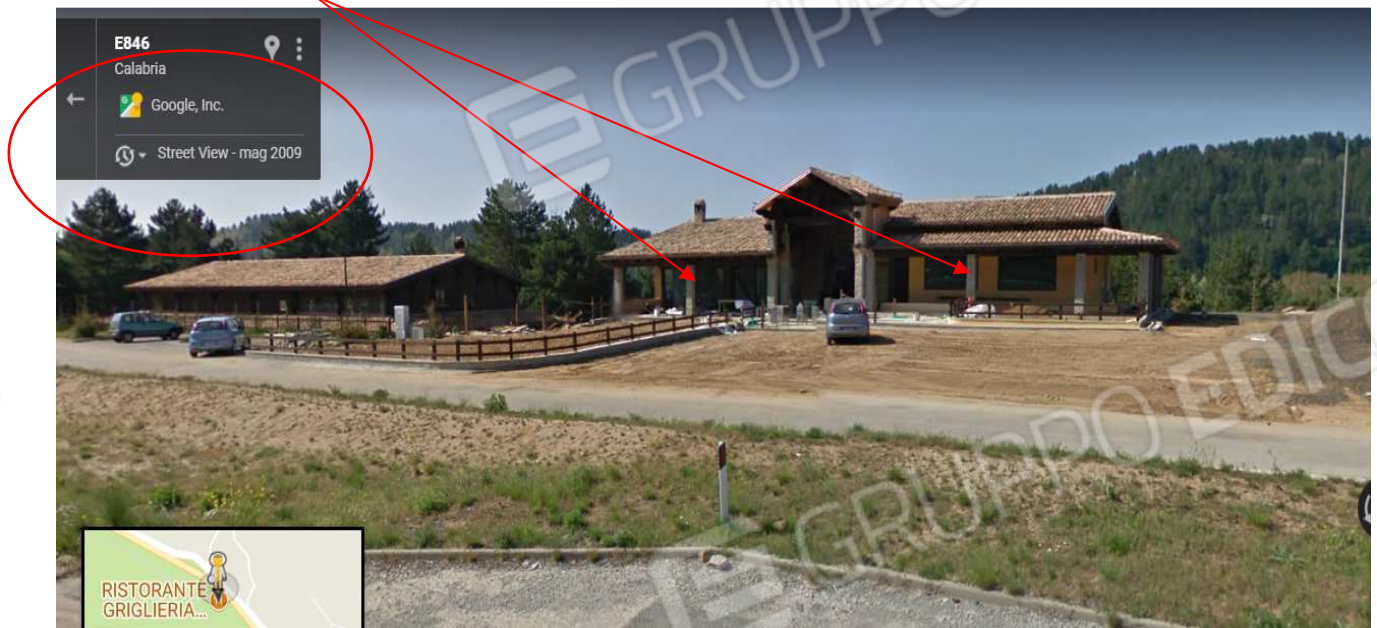
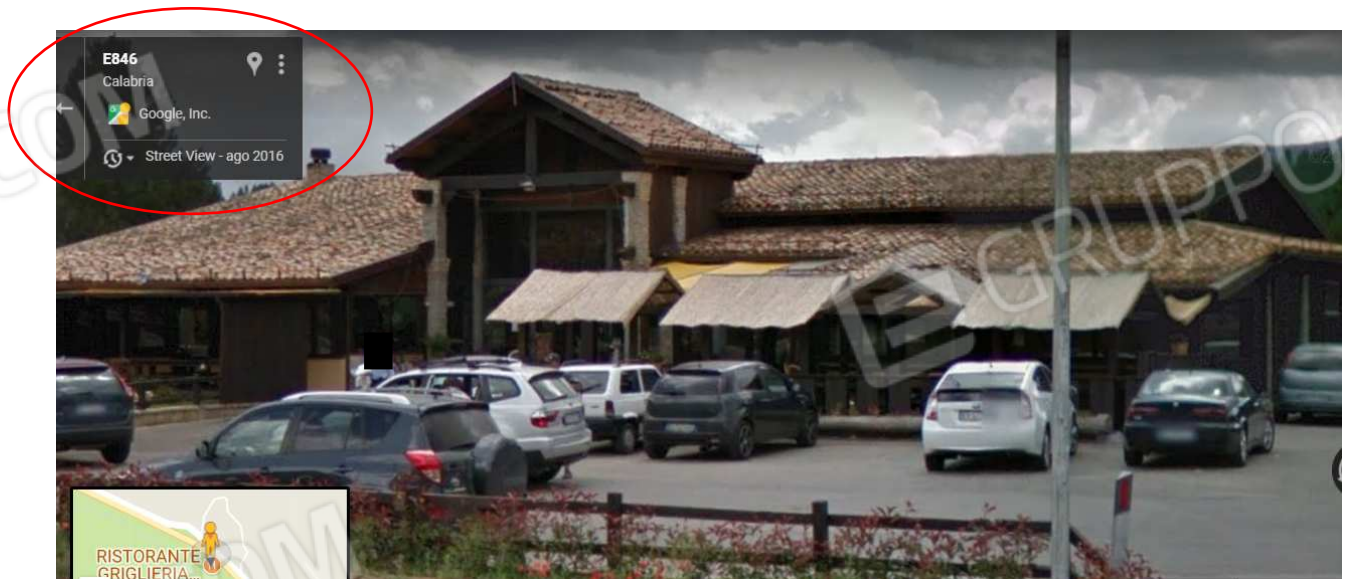
Stato attuale particella 1156 sub 1 - piano terra

Come si evince dalle foto sia a sx che a dx il portico è chiuso (dalle foto non si evince l'ulteriore aumento di superficie)

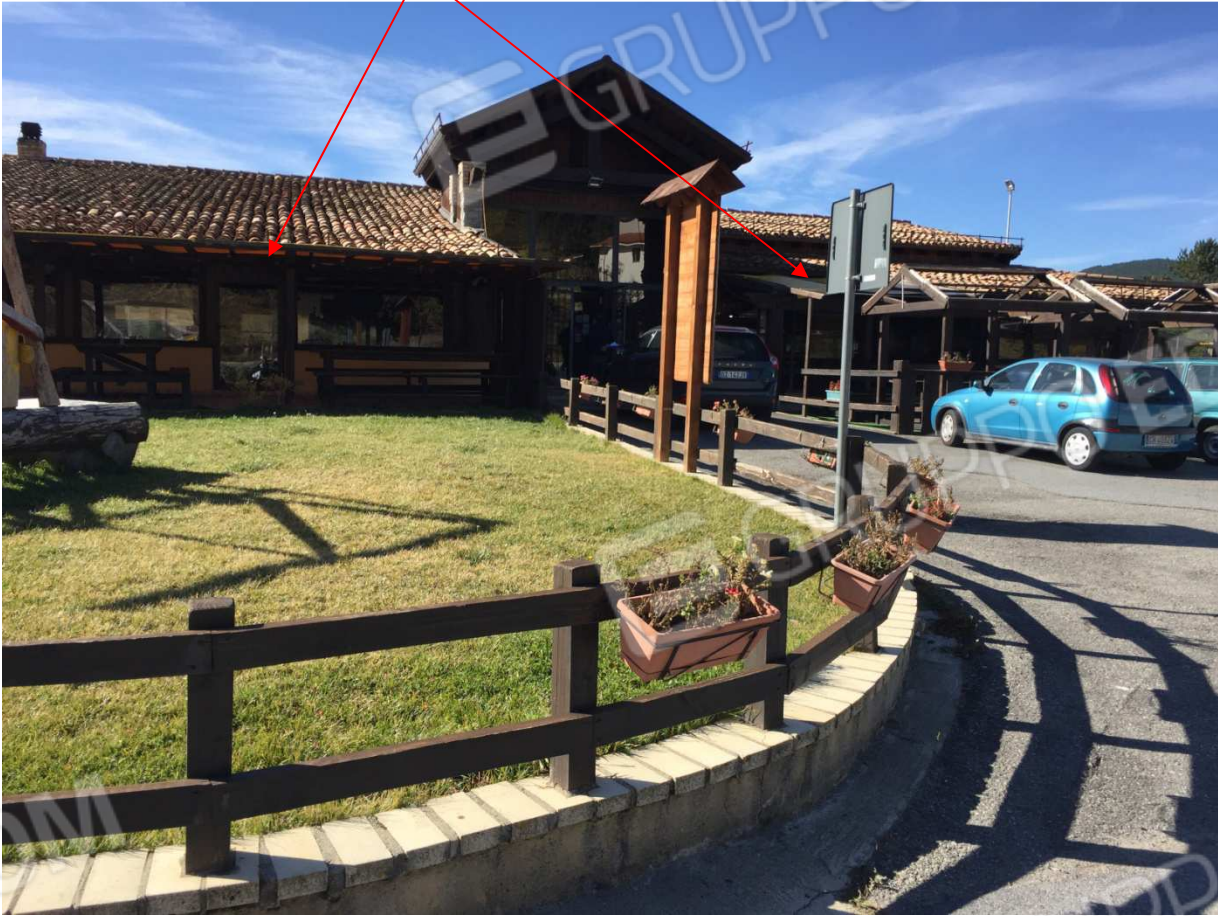
chiusura porticato ed incremento di superficie

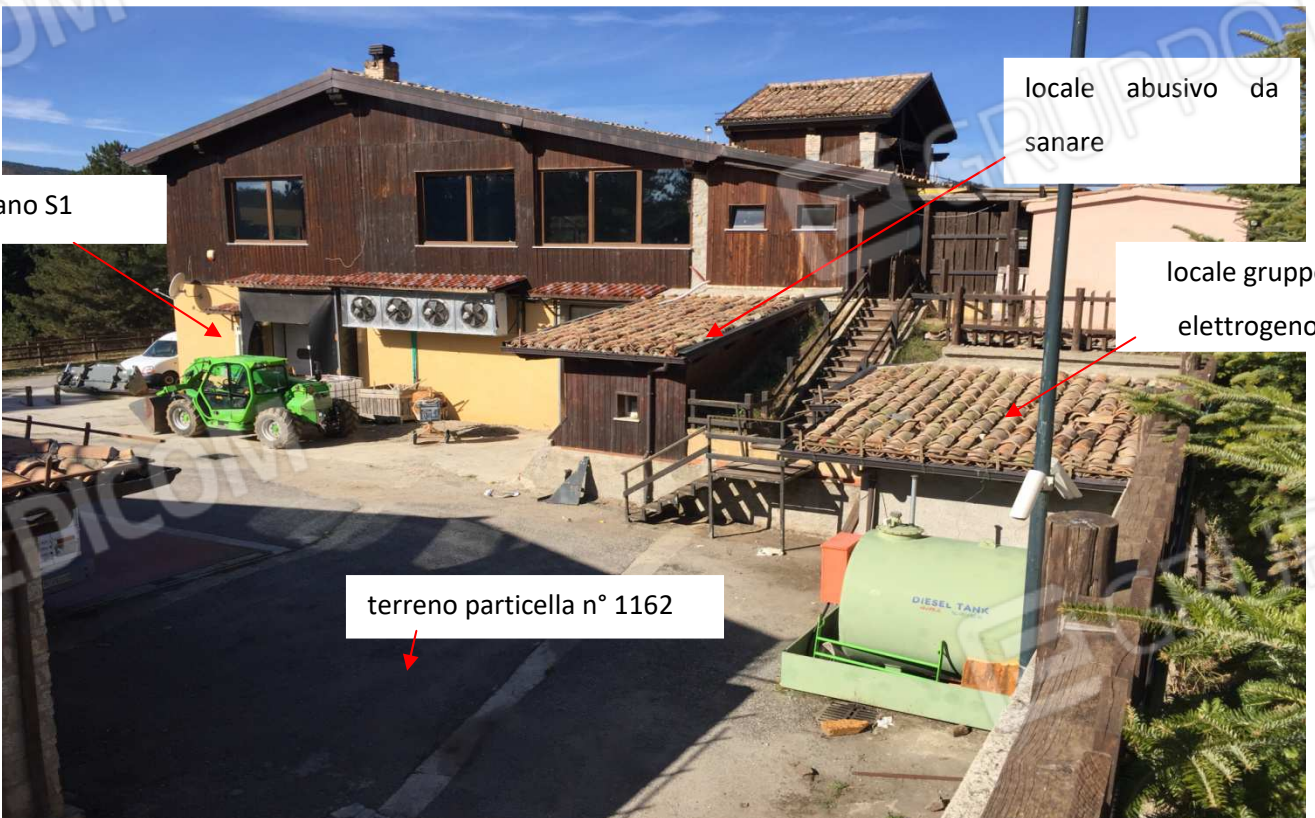
locale abusivo da sanare

locale gruppo elettrogeno

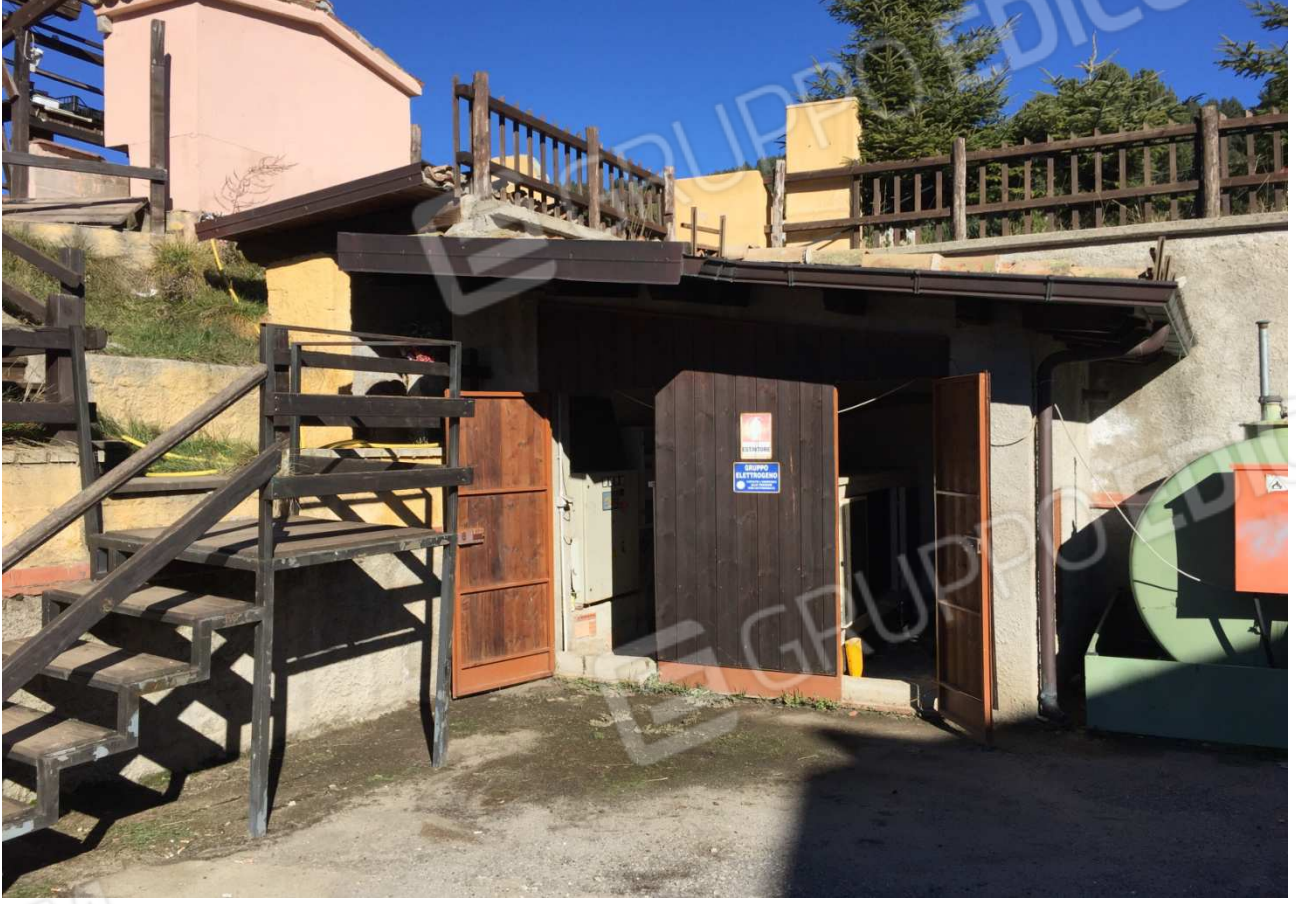
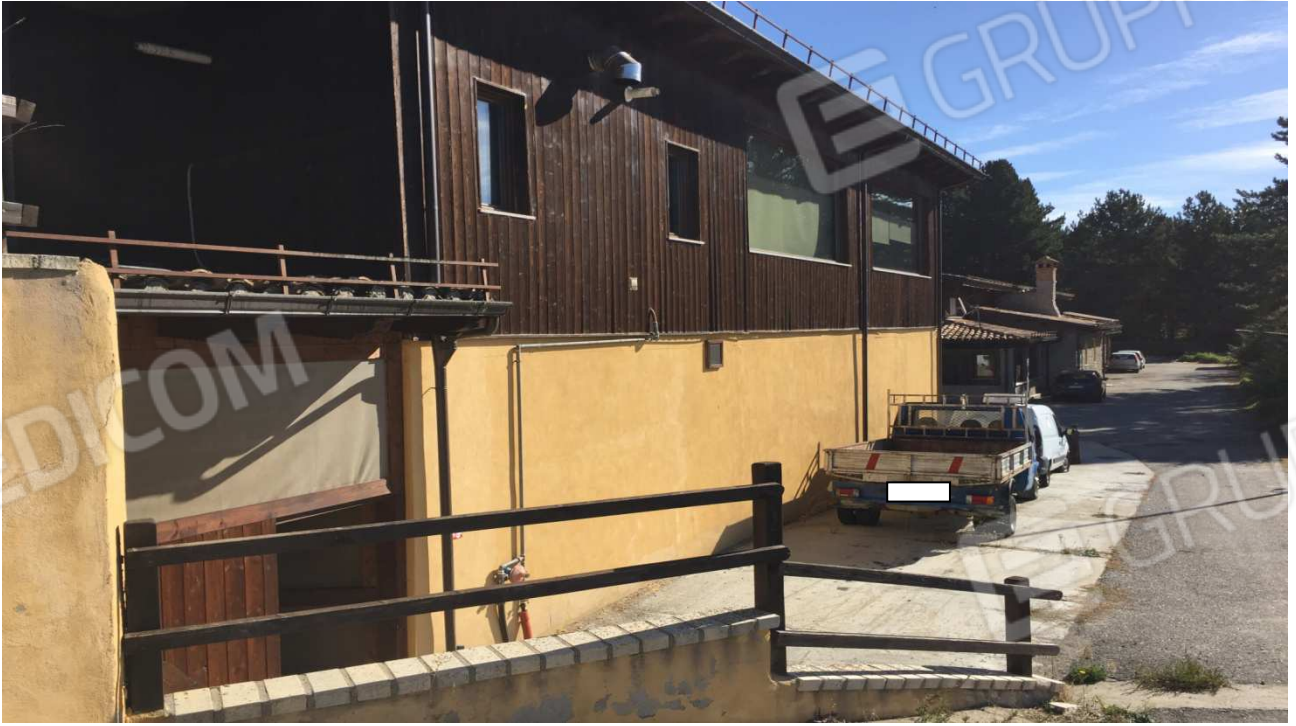
locali abusivi da sanare

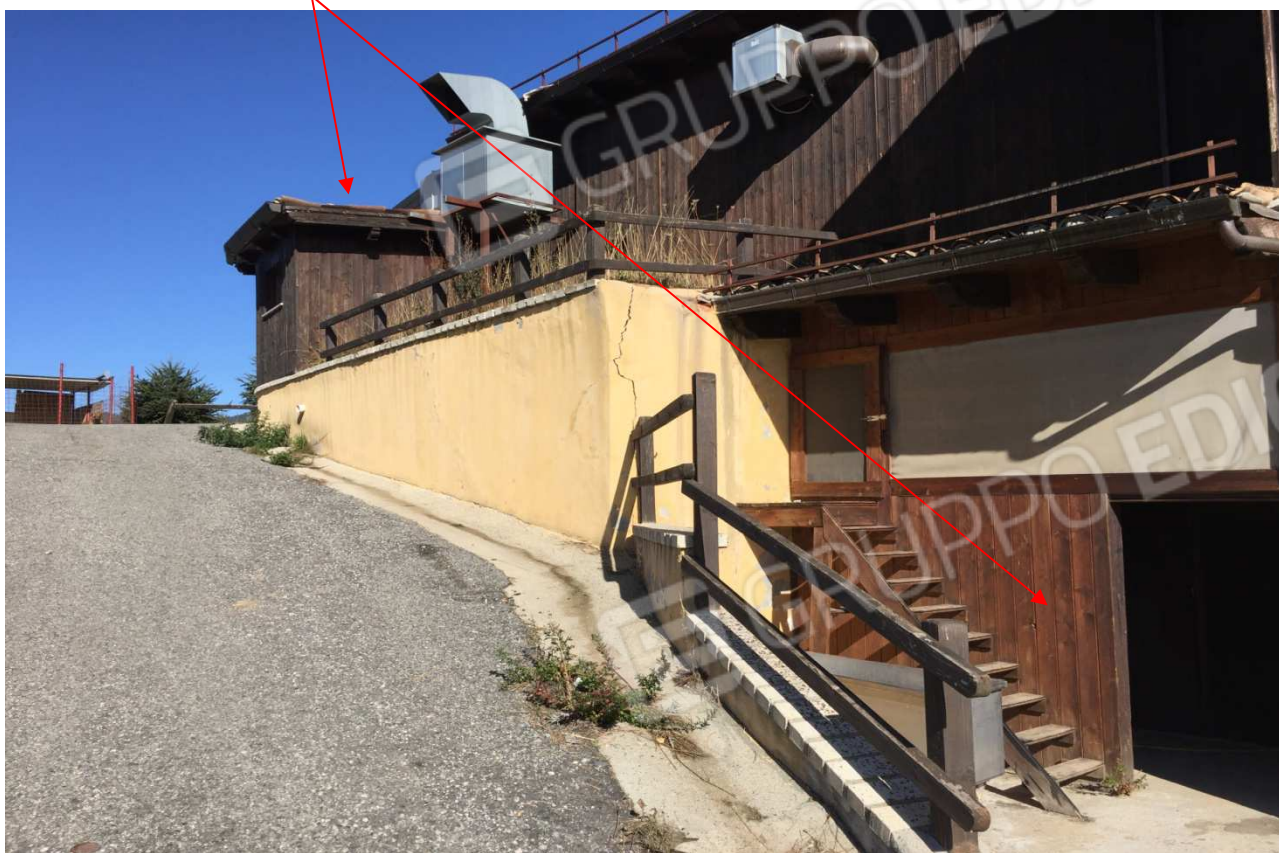
locale abusivo da sanare

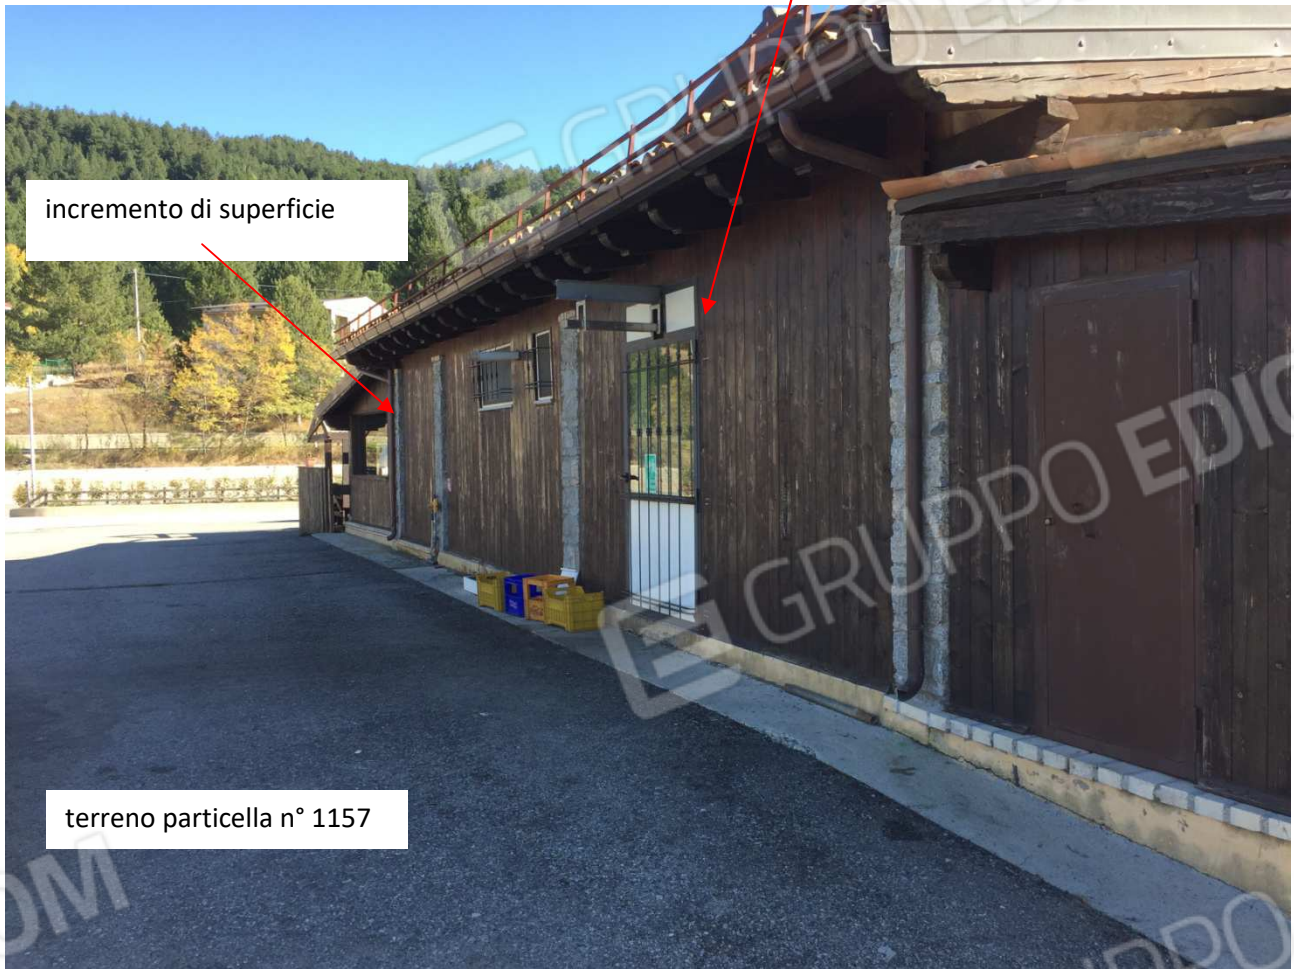
terreno particella n° 1157

chiusura portico

incremento di superficie

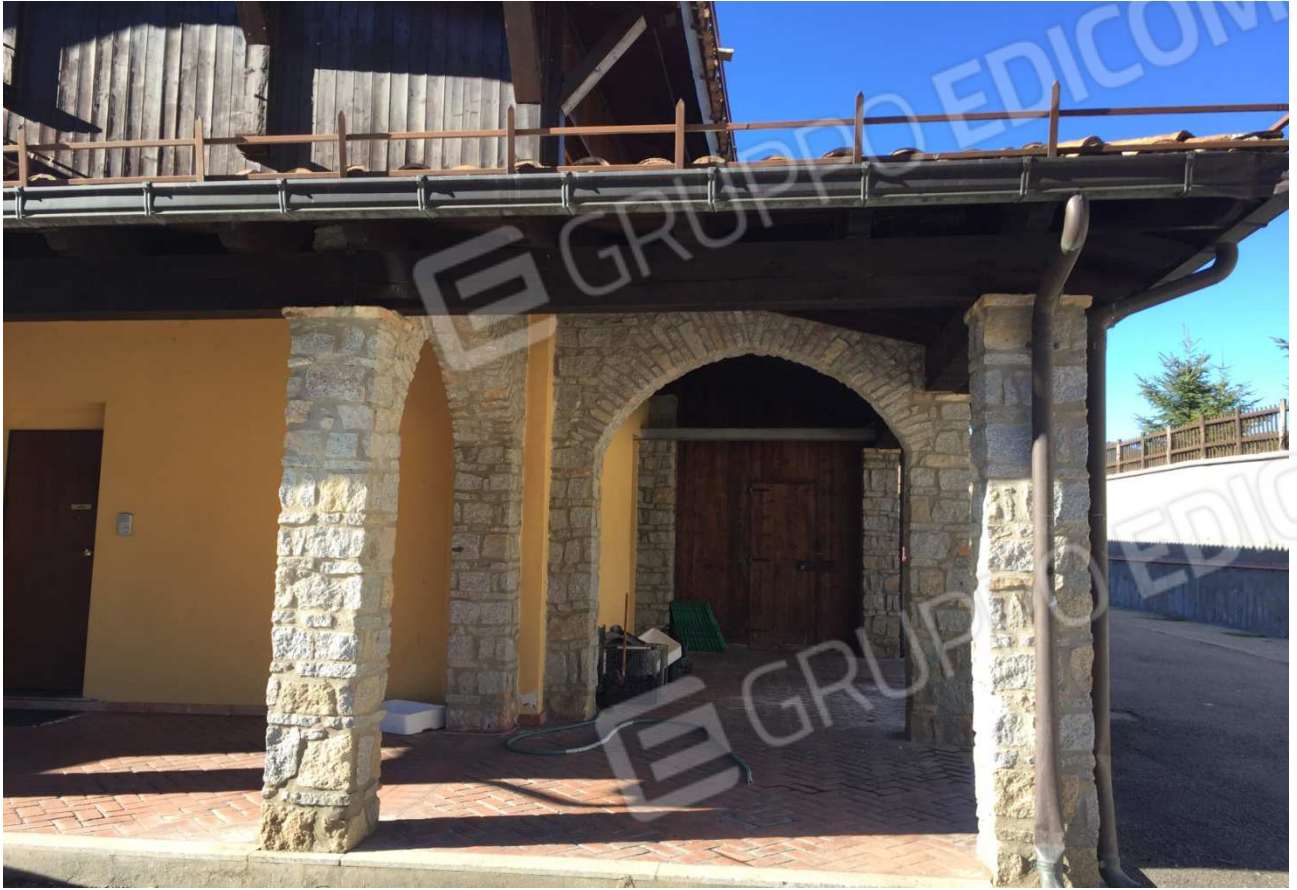
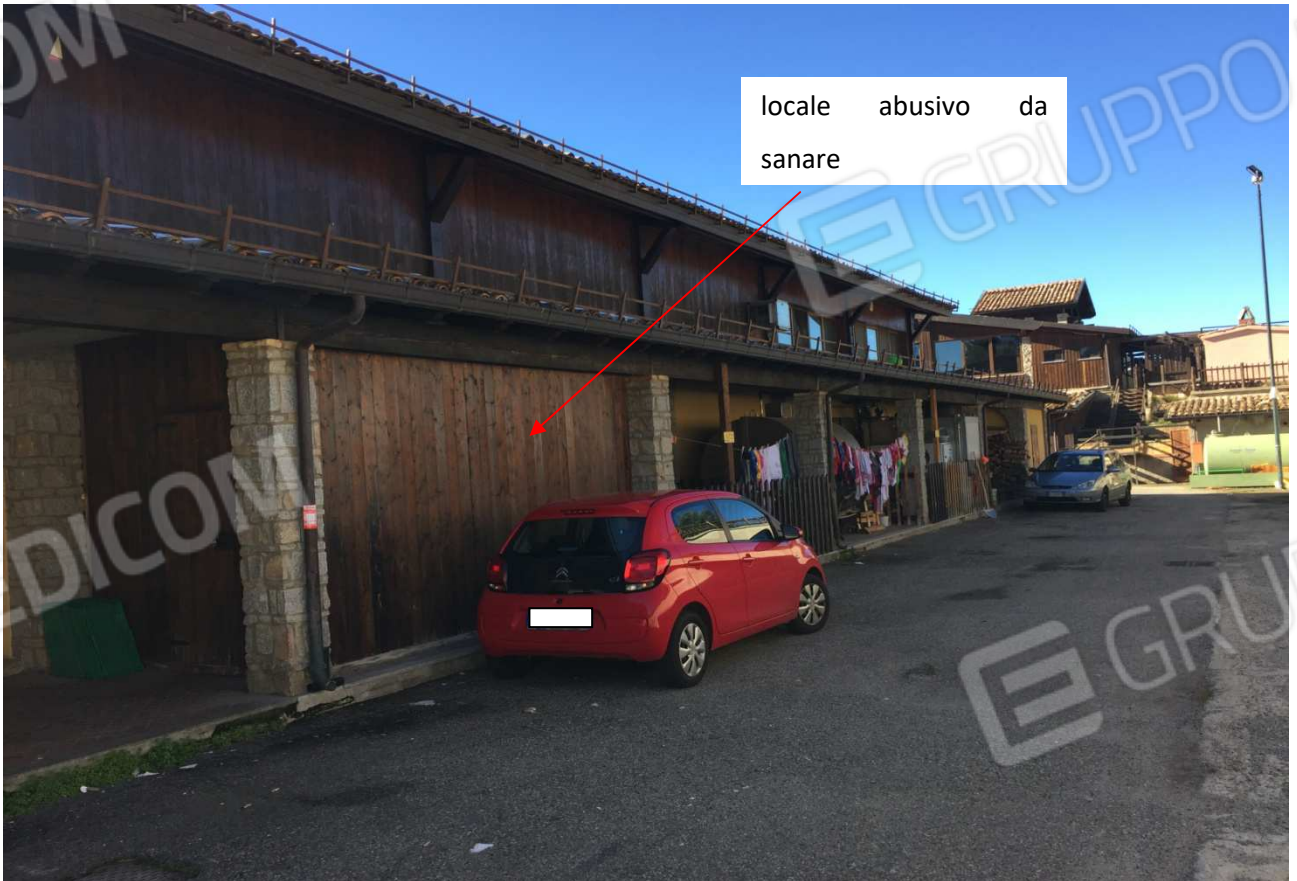
locale abusivo da  
sanare

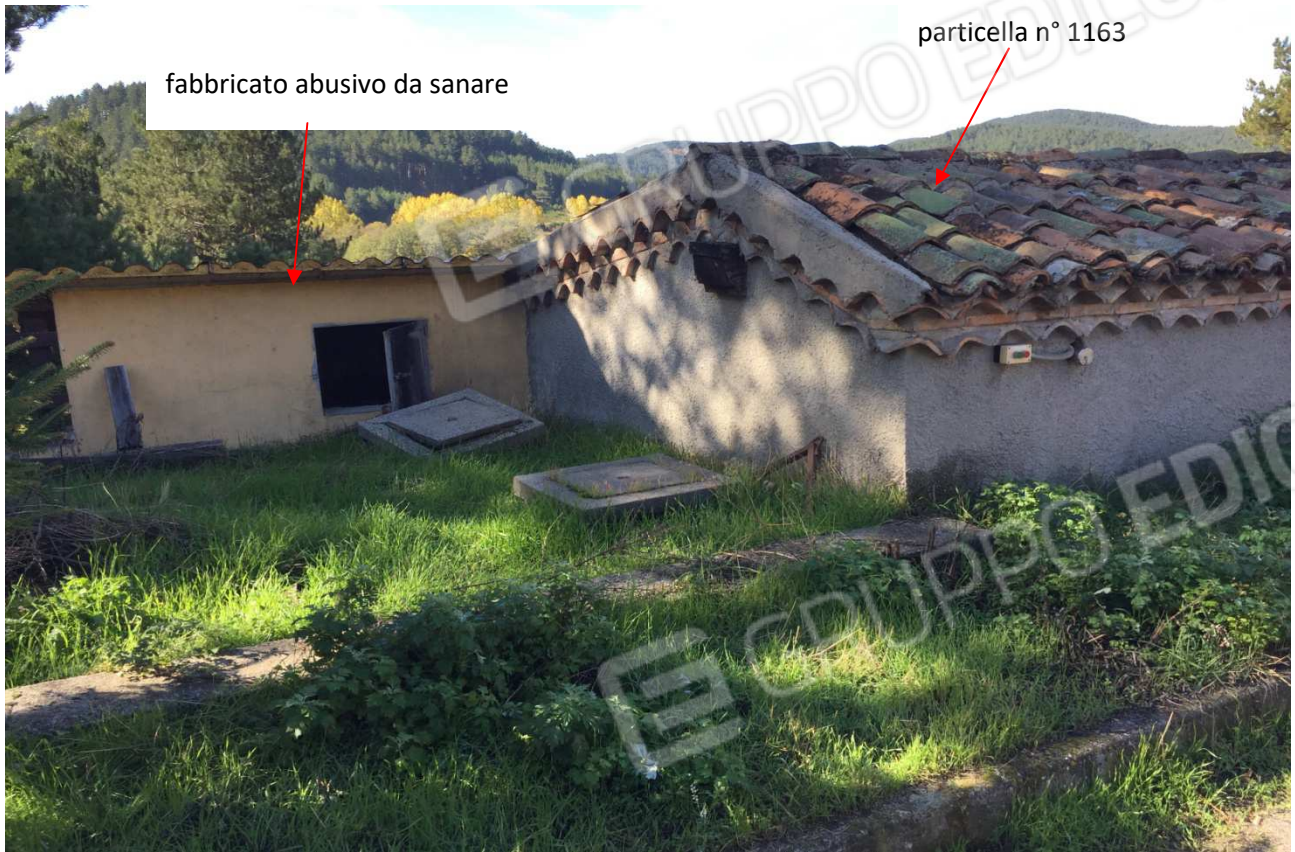
fabbricato depuratori  
particella n° 1163

fabbricato abusivo da sanare

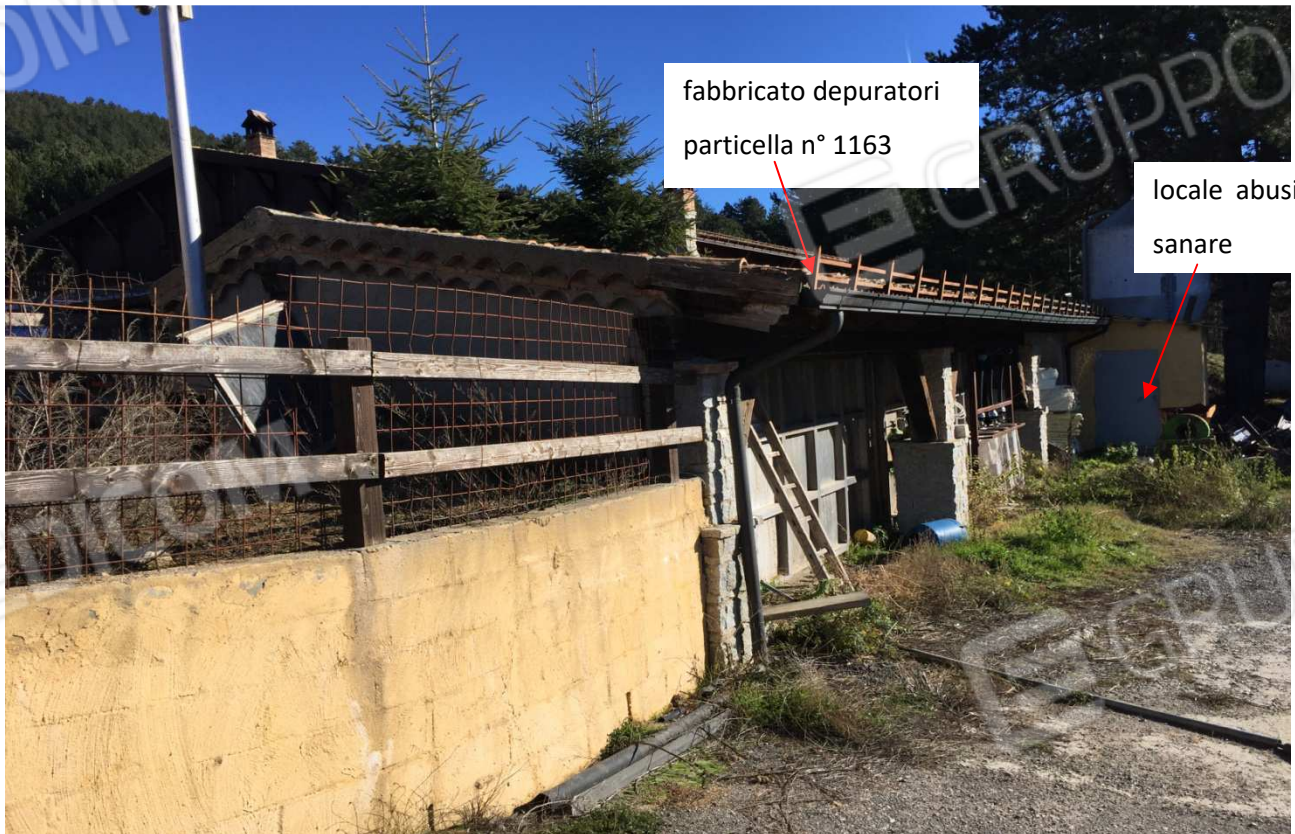
Fabbricato abusivo sul terreno particella n° 1165

locale abusivo da  
sanare
