ALLEGATO 60

**DOCUMENTAZIONE  
FOTOGRAFICA  
ESECUZIONE IMMOBILIARE 271 / 2019**

EDIFICIO SITO IN POMPIANO ( Bs) Via per Comezzano n. 6

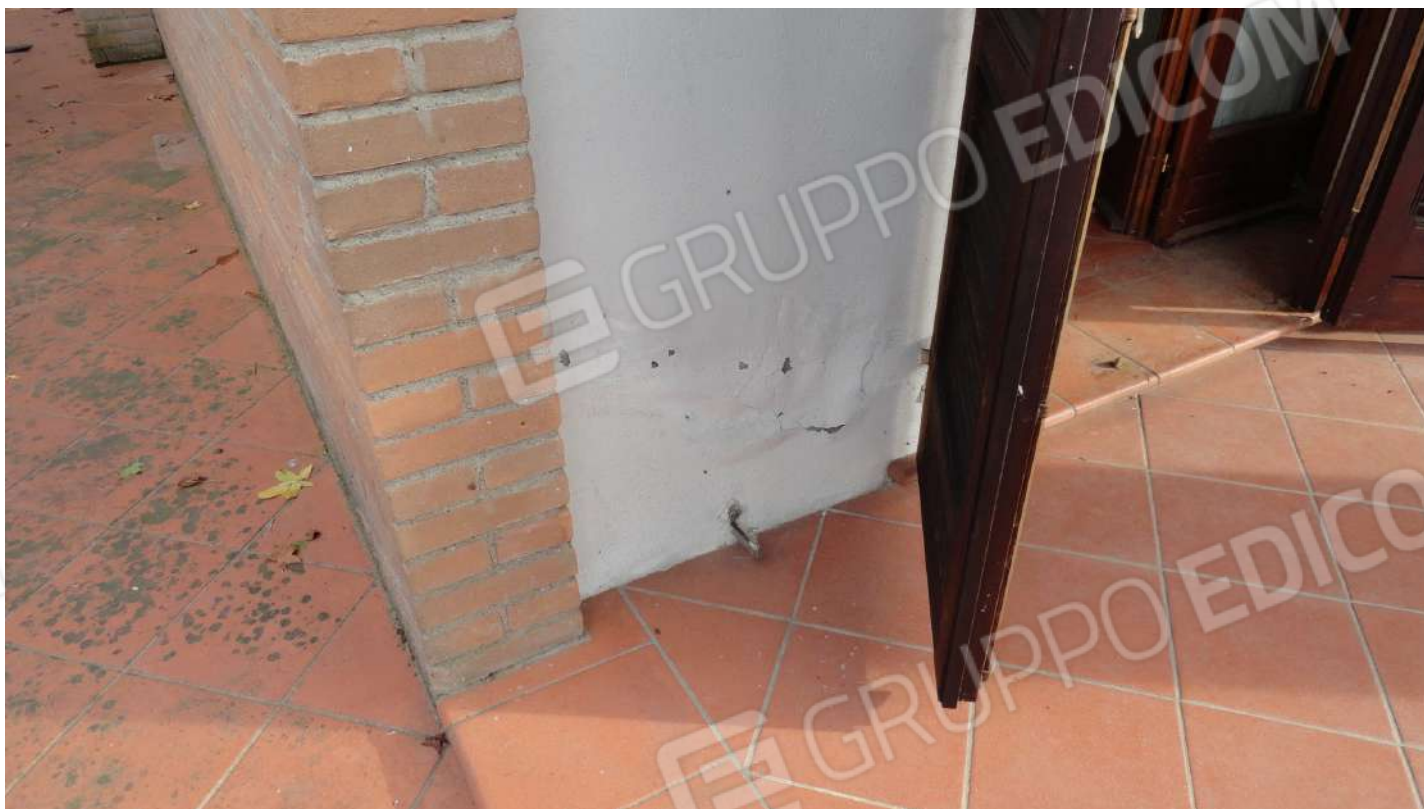
Fotografia n. 112: umidità camera singola esterna

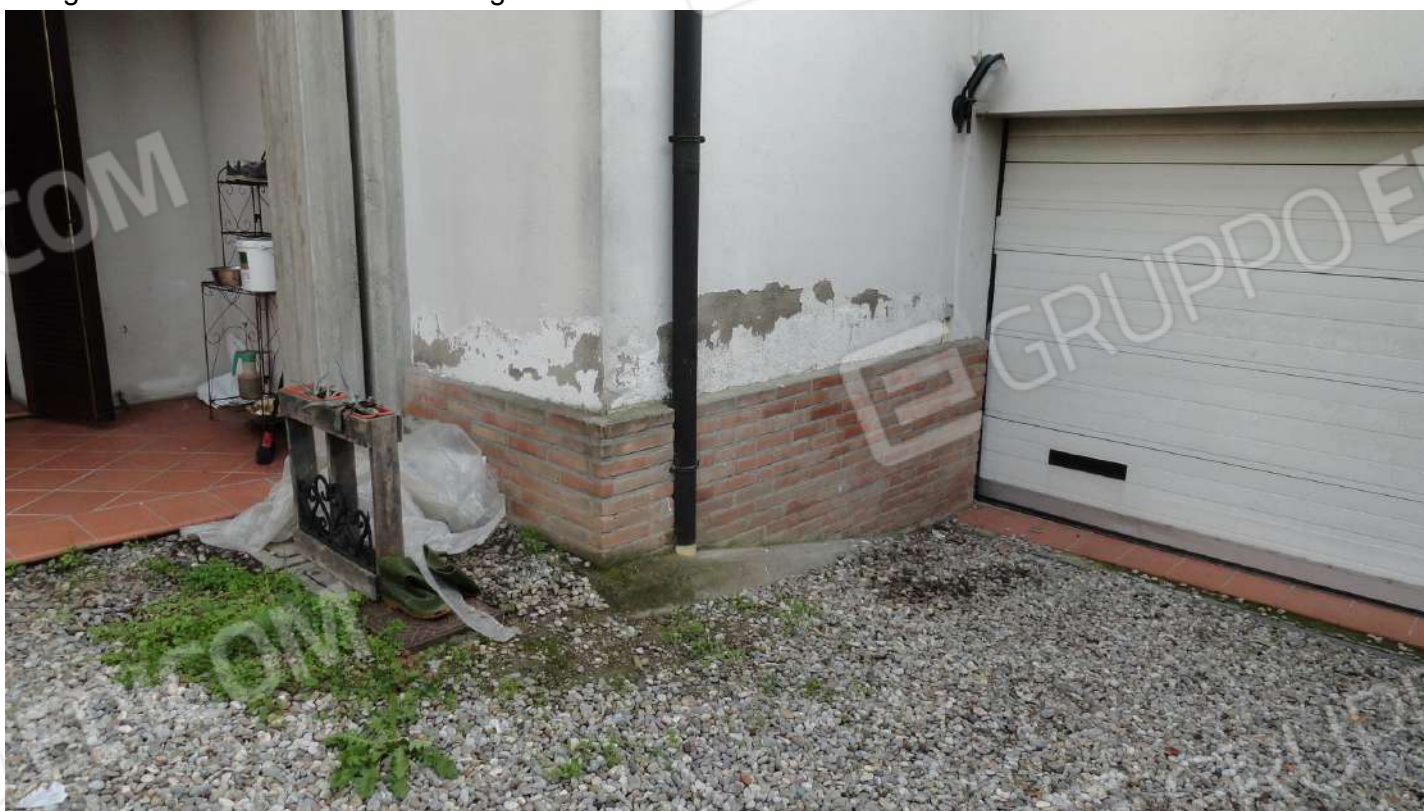
Fotografia n. 113: umidità esterna
