GIUDIZIO DI IDONEITA' STATICA

Pannelli tamponanti esterni angolo nordovest/sudovest del capannone industriale, attualmente non funzionante, sito in via Olona n°4 – 21040 Vedano Olona (VA), che manifestano segni di dissesto, come da foto allegate.

IMMOBILE VIA OLONA N°4

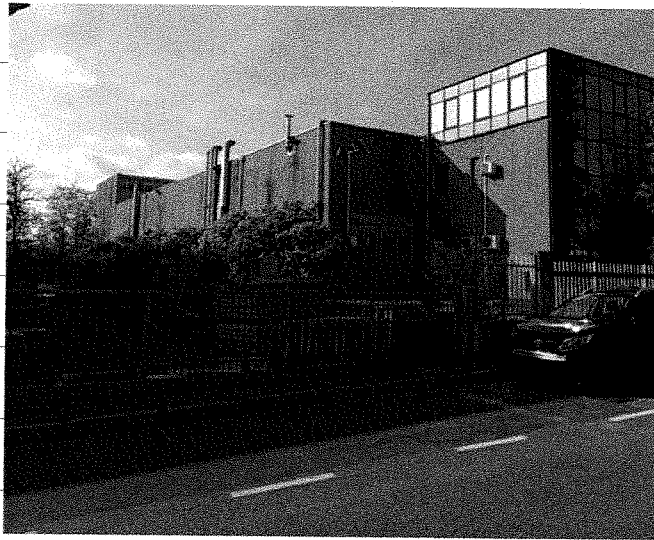
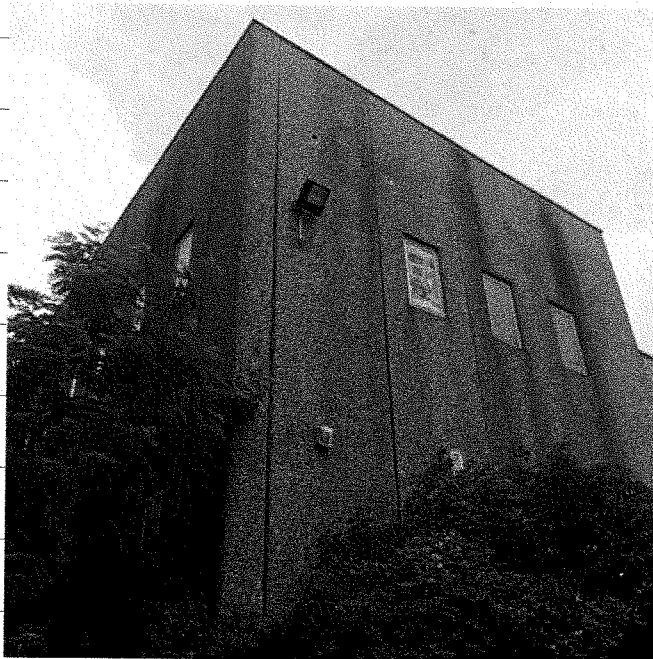
ANGOLO NORDOVEST/SUDOVEST DEL CAPANNONE CON MANIFESTO INGOMBIMENTO DEI PANNELLI TAMPONANTI

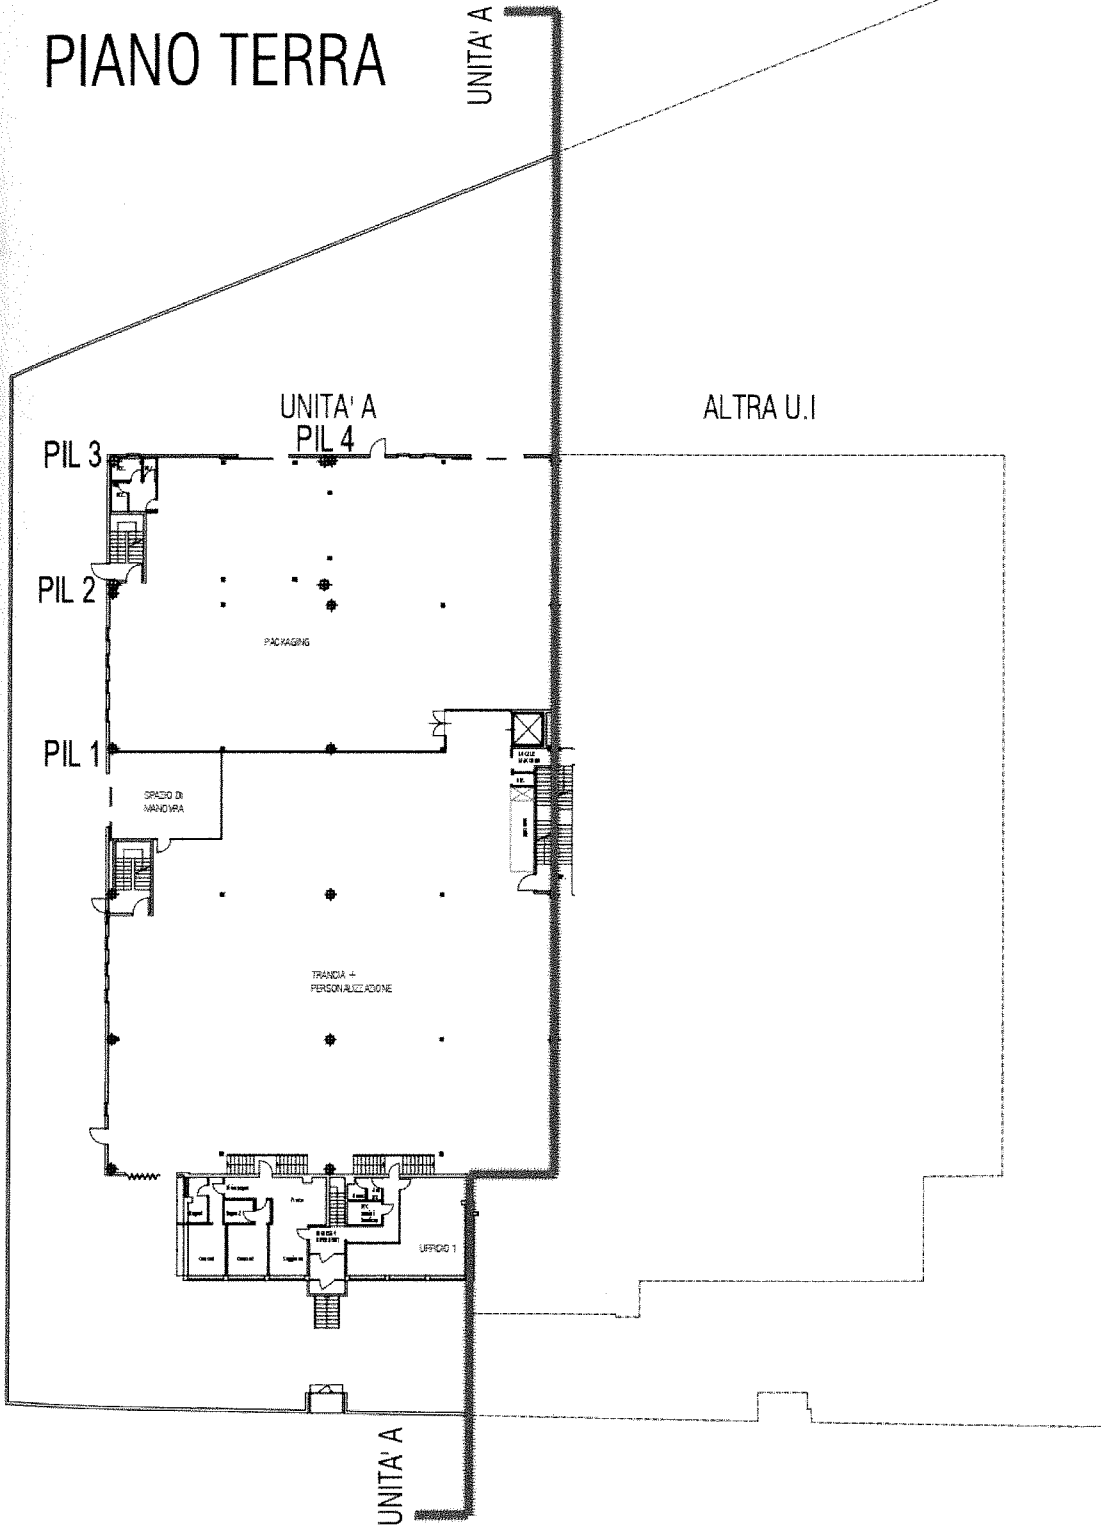
PIANO TERRA

I pannelli tamponanti esterni del capannone dell'angolo nordovest/sudovest presentano un ingobbimento generale che va dal pilastro PIL1 fino al pilastro PIL4, (vedi piante del capannone di pag. 3-4-5), fino al valore massimo di 4 cm nella mezzeria a ridosso del pilastro PIL2.

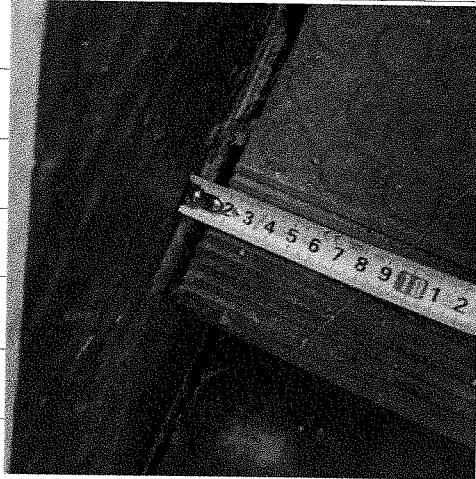
FOTO 1

millimetri). Questo ha comportato la rotazione verso l'esterno del relativo pilastro generando uno spostamento in testa del pilastro di circa 2 cm rispetto alla verticale, vedi foto 4 e disegno del pilastro PIL 2 di pagina 9 (che è il pilastro che ha subito lo spostamento maggiore). Alla sommità dei pilastri vi sono le travi porta tegoli che a loro volta sono di appoggio ai tegoli che formano la copertura. Sui tegoli sono fissati i pannelli esterni con ganci metallici. Lo spostamento in testa del pilastro trascina la trave porta tegoli e questa i tegoli, costringendo i pannelli esterni ad ingobbirsi (come da disegno di pagina 9), in quanto detti pannelli sono vincolati in basso dalla fondazione su cui poggiano ed in alto dai ganci metallici fissati ai tegoli, generando gli stacchi misurati sui pianerottoli del vano scale. Lo spostamento massimo misura 4 centimetri, (vedi foto 1 – 2 – 3) ed è situato nel secondo pianerottolo.

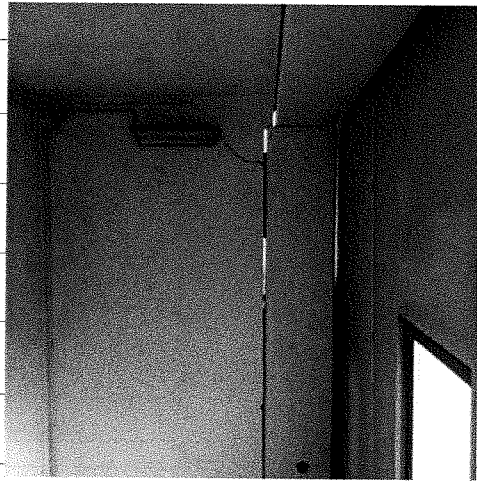
FOTO 4

Tali spostamenti sono dovuti ad un leggero abbassamento (rotazione), verso l'esterno del capannone, delle fondazioni dei pilastri elencati.

È dovere di chi porrà in uso il capannone mettere in sicurezza tali strutture al fine di escludere qualsiasi ripartenza del fenomeno cedimento delle fondazioni e conseguente aumento dell'ingobbimento dei pannelli e/o stacco dei giunti metallici in sommità dei pannelli con conseguente crollo dei medesimi.
