RELAZIONE DI CONSULENZA TECNICA D'UFFICIO

Fallimento Alimentari Spinella

Procedimento fallimentare n° 1459/1998 R.G.

Stima dei locali in C.da S. Leonardo in
Melito Porto Salvo

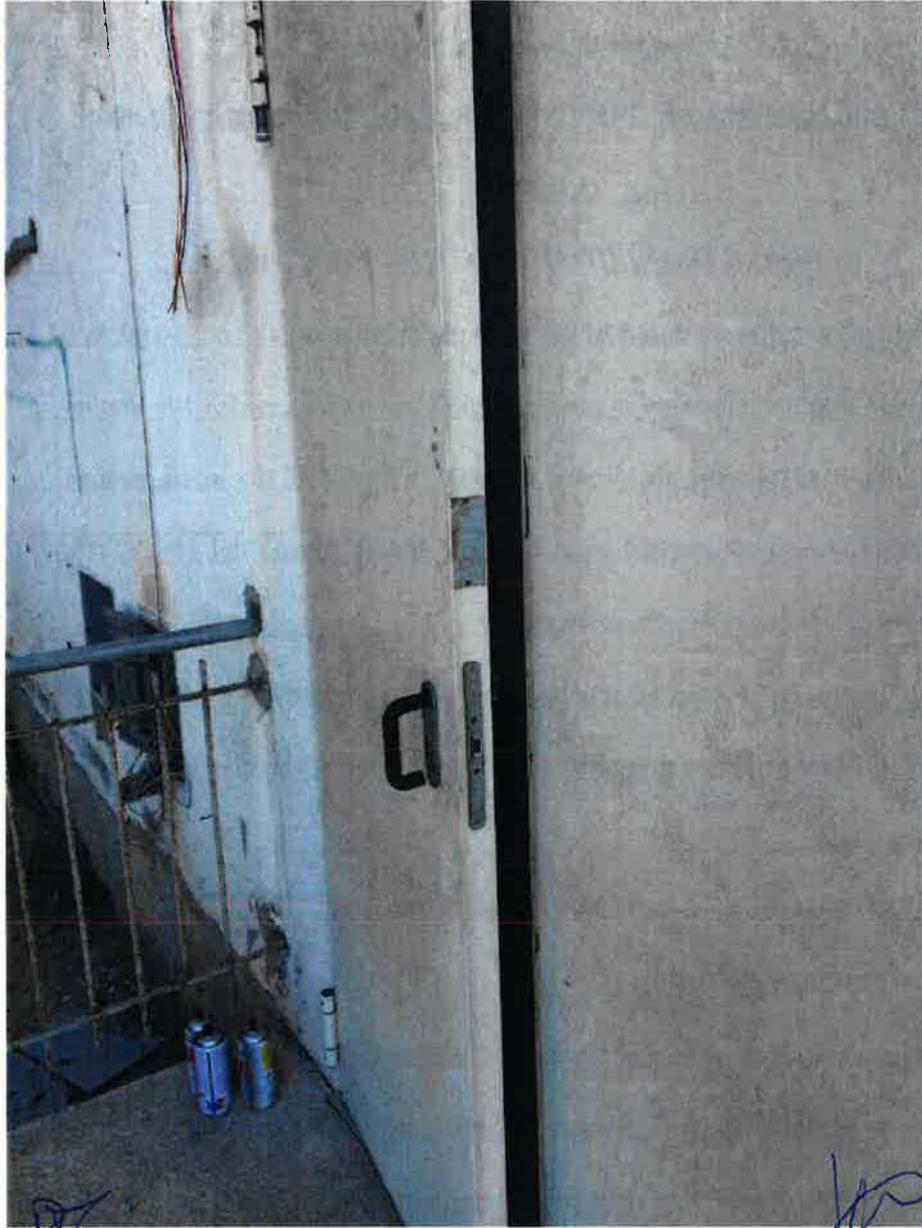
Il CTU attesta che la porta di ingresso allo stabile dal piano seminterrato risulta manomessa, e che non è possibile chiudere in maniera sicura il punto di accesso, come si può meglio notare dalle foto della medesima porta che si allegano al presente verbale.

Foto 1. Porta di ingresso allo stabile dal piano seminterrato

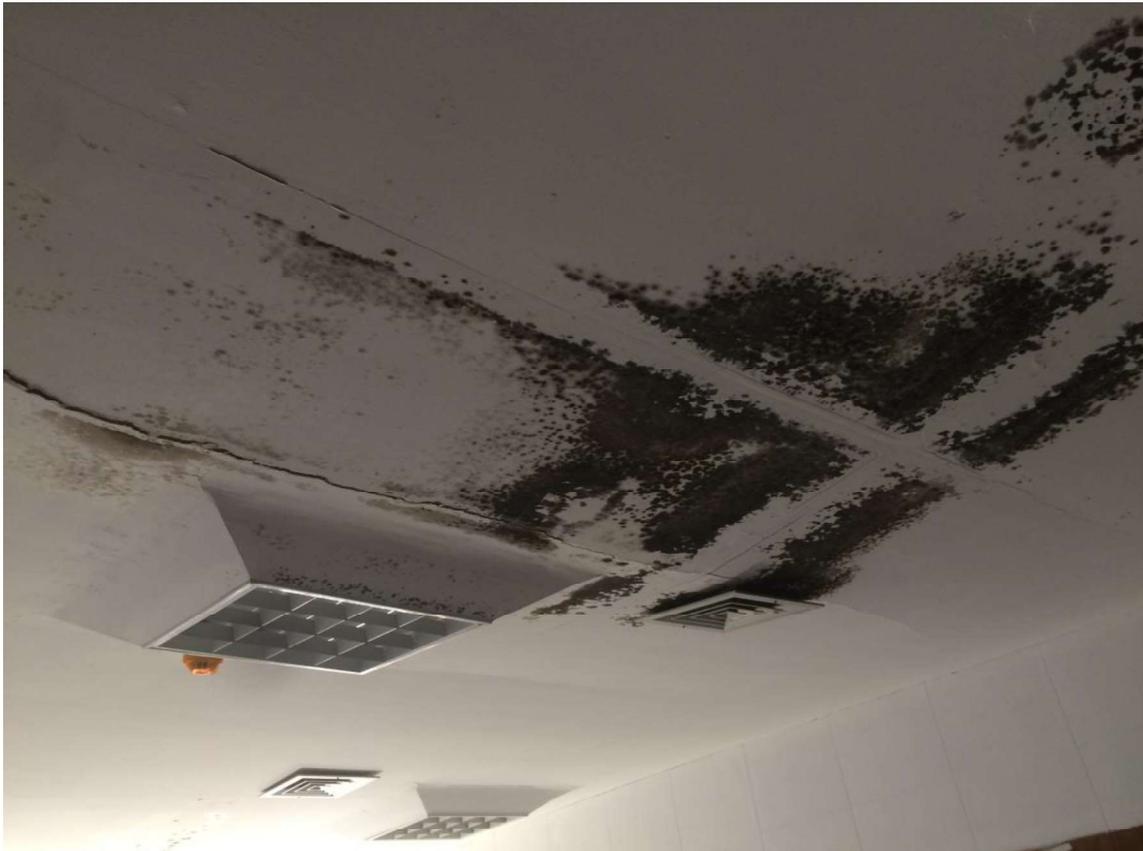
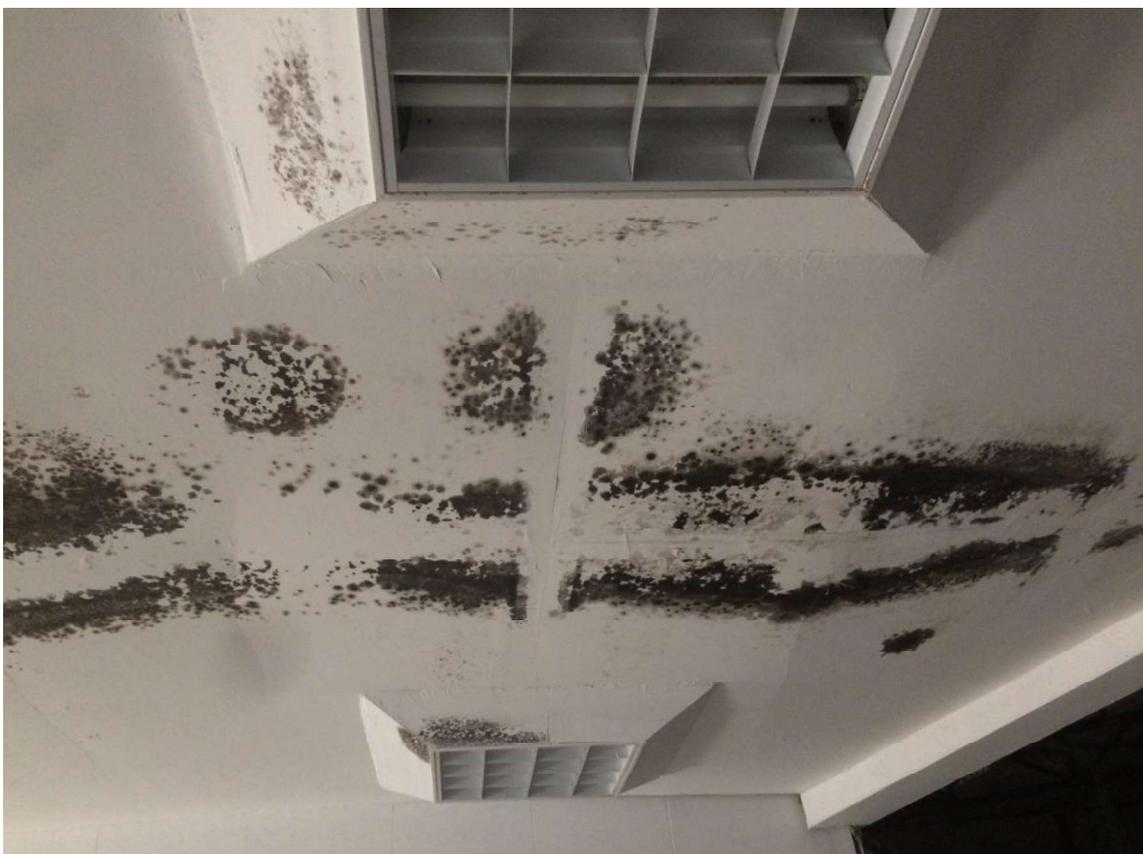
controsoffitto posizionato all'interno dell'area reparto macelleria e gastronomia, oltre alla caduta della struttura di protezione tra l'interno e l'esterno (vedi punto di scatto n.11 – elaborato fotografico). Anche all'interno di tale livello l'impianto antincendio risulta inutilizzabile a causa del furto degli idranti e degli estintori, e alla manomissione dell'impianto di allarme antincendio. Sempre dall'allegato fotografico è possibile notare che anche in altre zone del piano terra (area casse e box informazioni) il controsoffitto si sia staccato e sia accatastato al di sopra della pavimentazione del livello;

Condizioni del soffitto reparto macelleria e gastronomia

Detrazioni dovute ai lavori di manutenzione straordinaria da realizzare (revisione
impianto elettrico, idrico ed antincendio, consolidamento strutturale delle zone
dell'immobile oggetto di danni), attraverso la stima di un costo di costruzione iva
inclusa di € 450,00/mq:

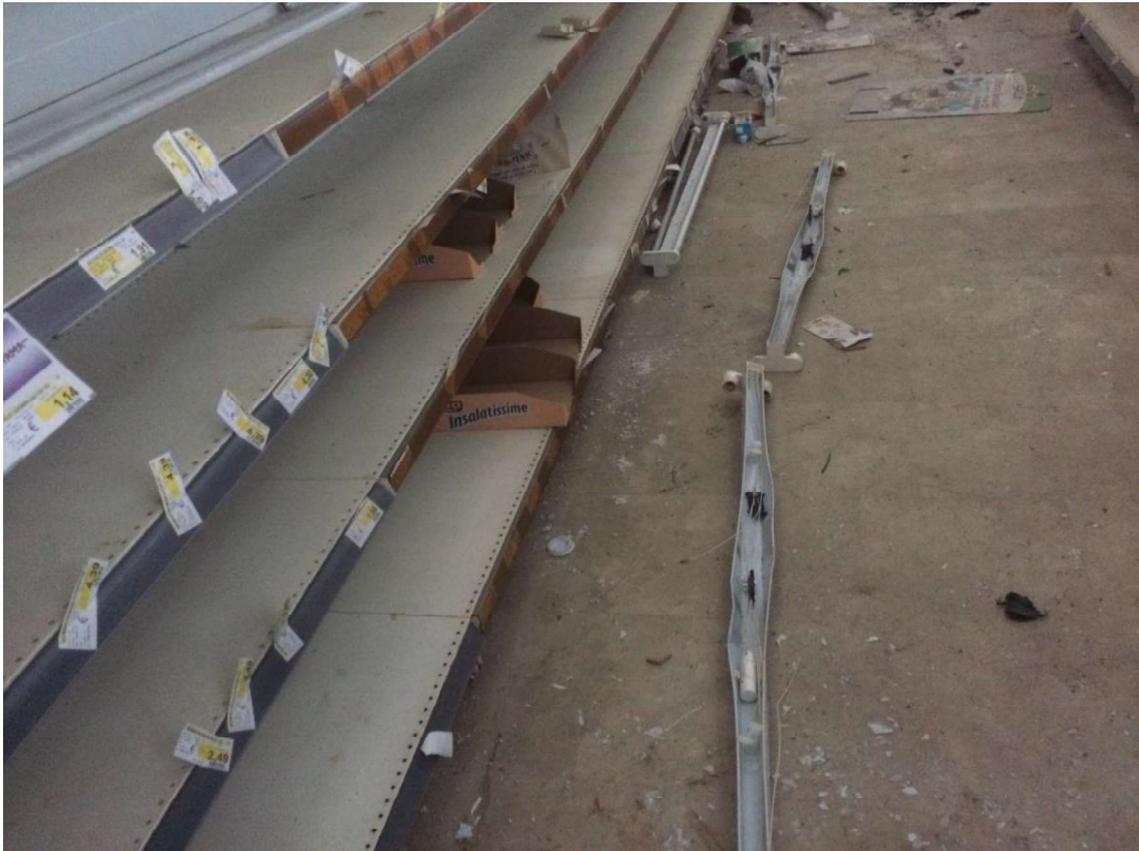
Condizioni della pavimentazione al piano terra dell'immobile

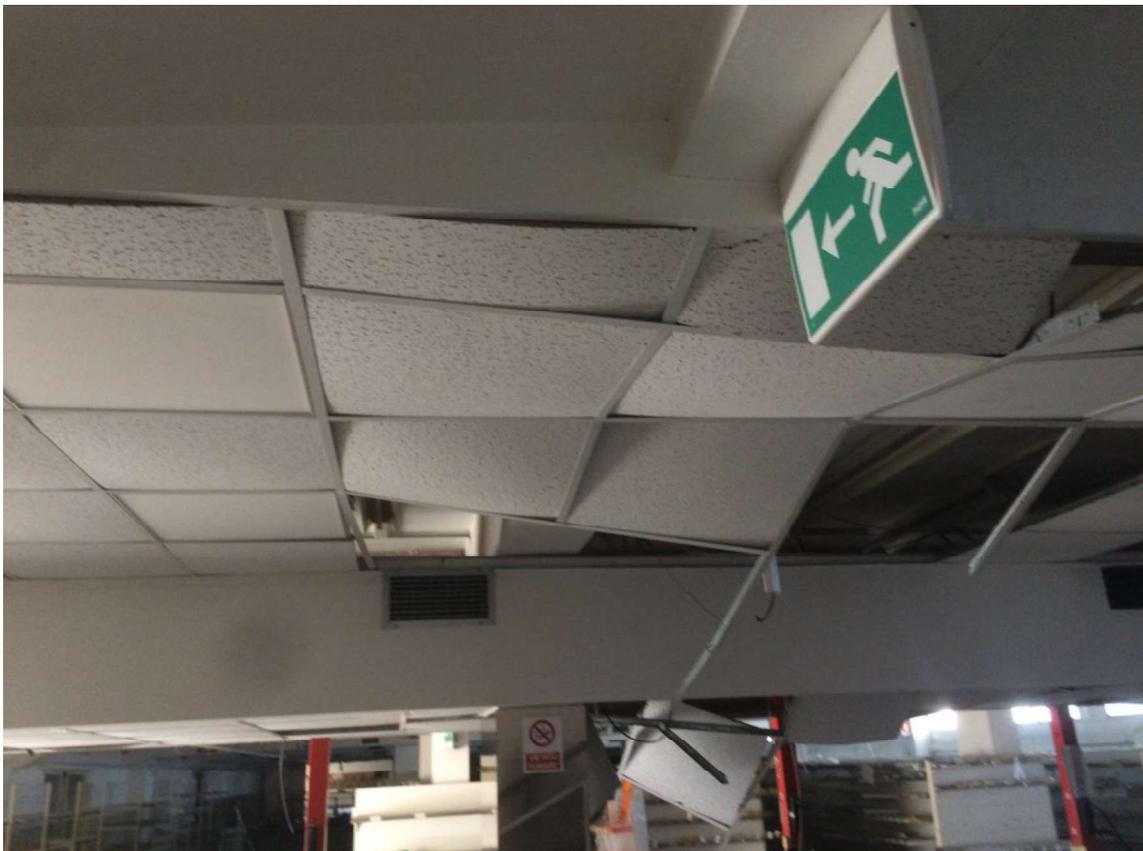
- 3) al piano primo dell'immobile non è presente l'idrante posizionato nell'ingresso di tale area dalle scale del piano terra; su tale livello, così come al piano terra, il controsoffitto risulta staccato in molte parti ed accatastato a livello pavimento. L'impianto antincendio risulta non funzionante, a causa e del furto degli idranti e della manomissione dell'impianto stesso. Inoltre, come è possibile vedere dall'allegato fotografico, l'area limitrofa al punto di scatto n.35 risulta danneggiata in maniera importante dallo scoppio di un incendio, che ha portato altresì al danneggiamento statico della struttura medesima;

Particolare controsoffitto _ piano terra

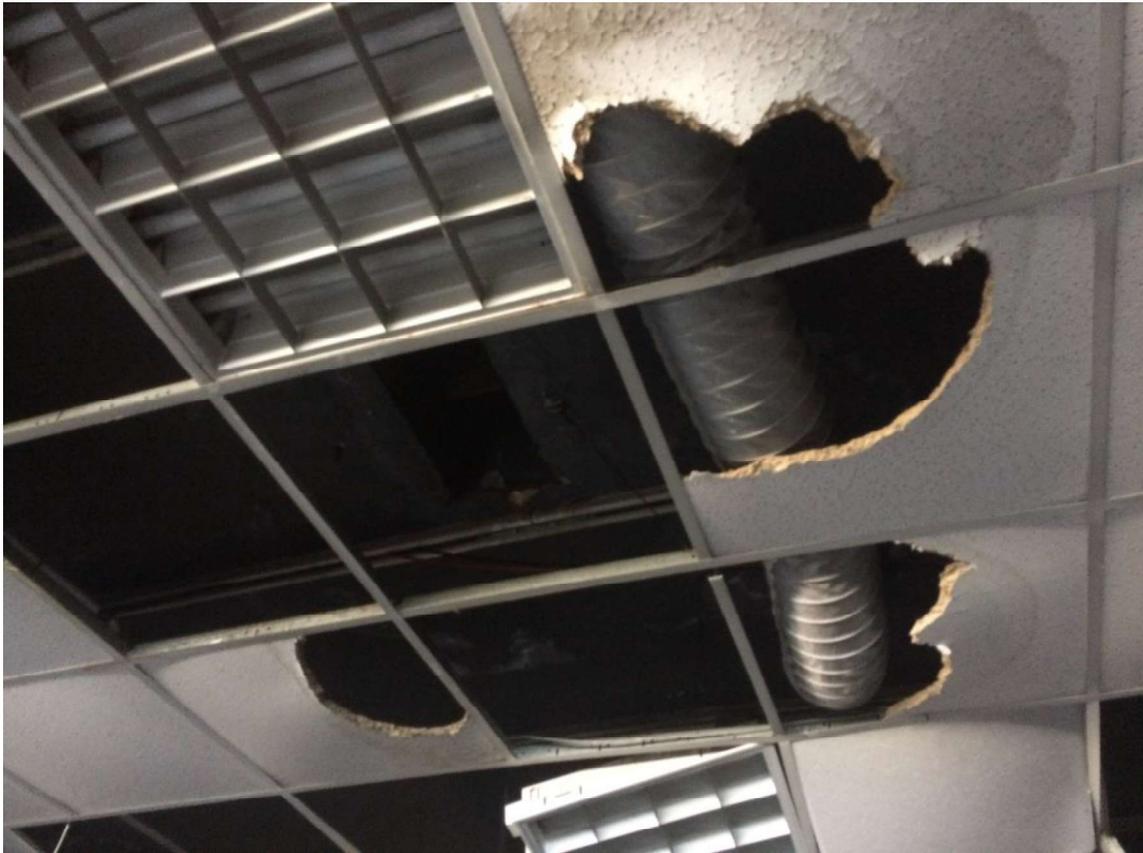
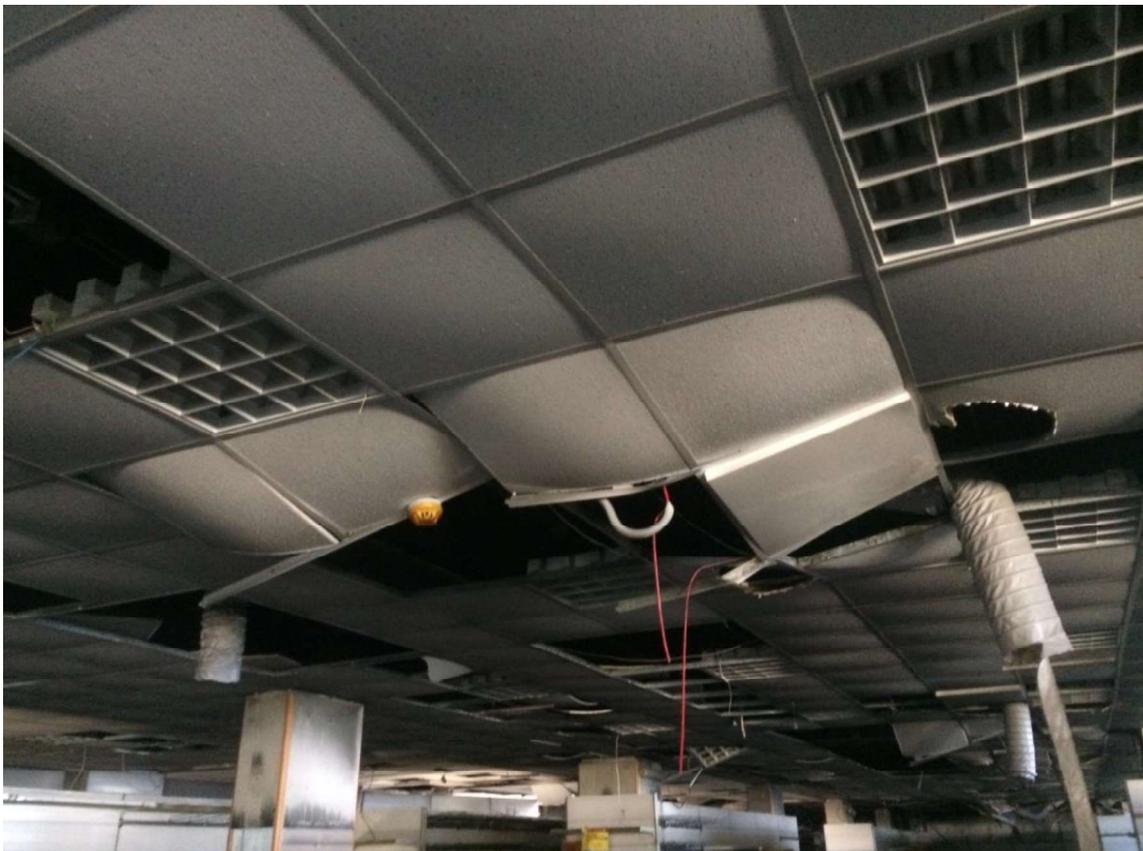
Particolare controsoffitto _ piano primo

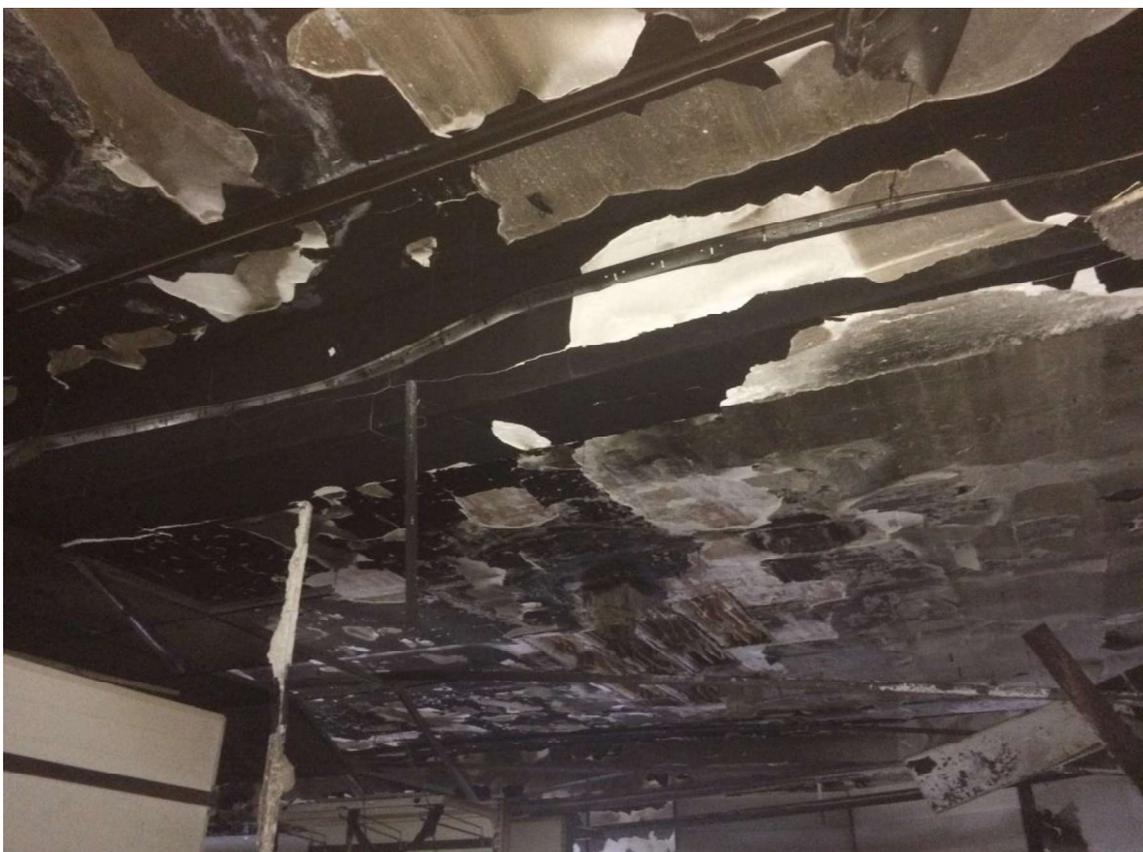
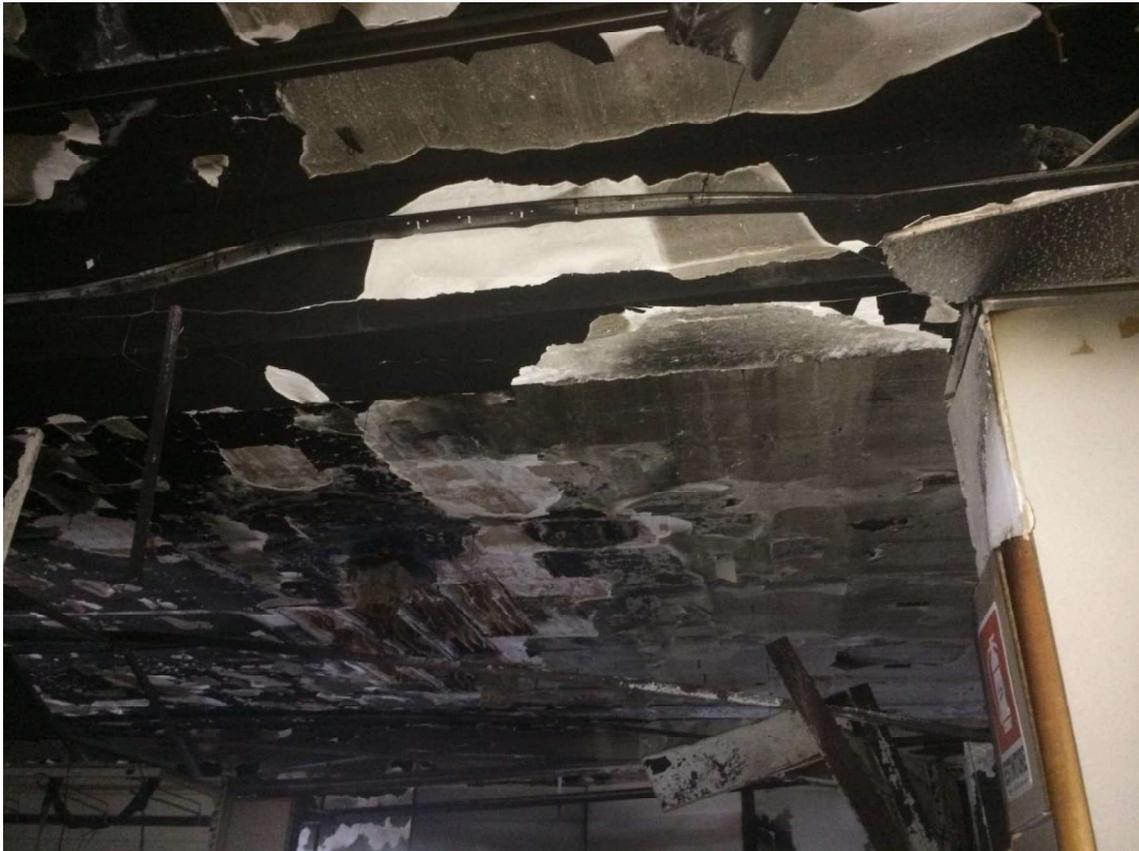
Particolare controsoffitto area limitrofa punto di scatto n.35 _ piano primo

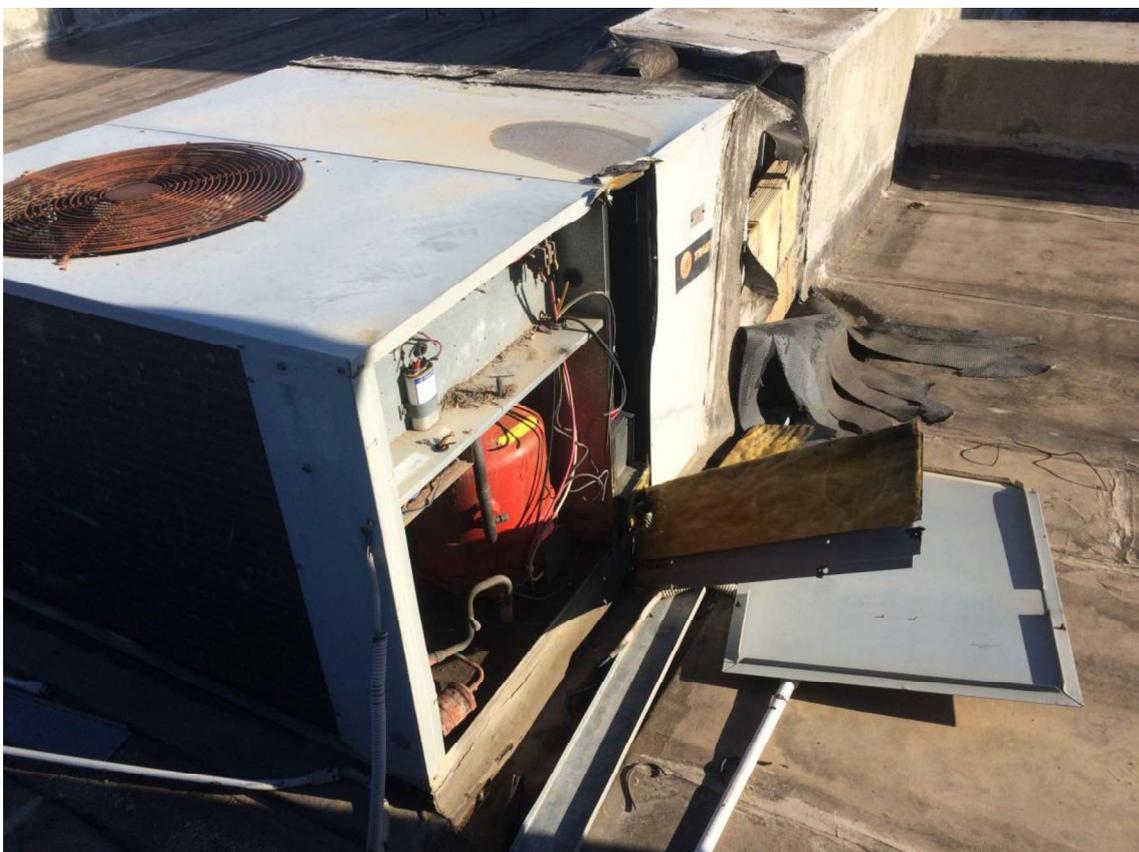
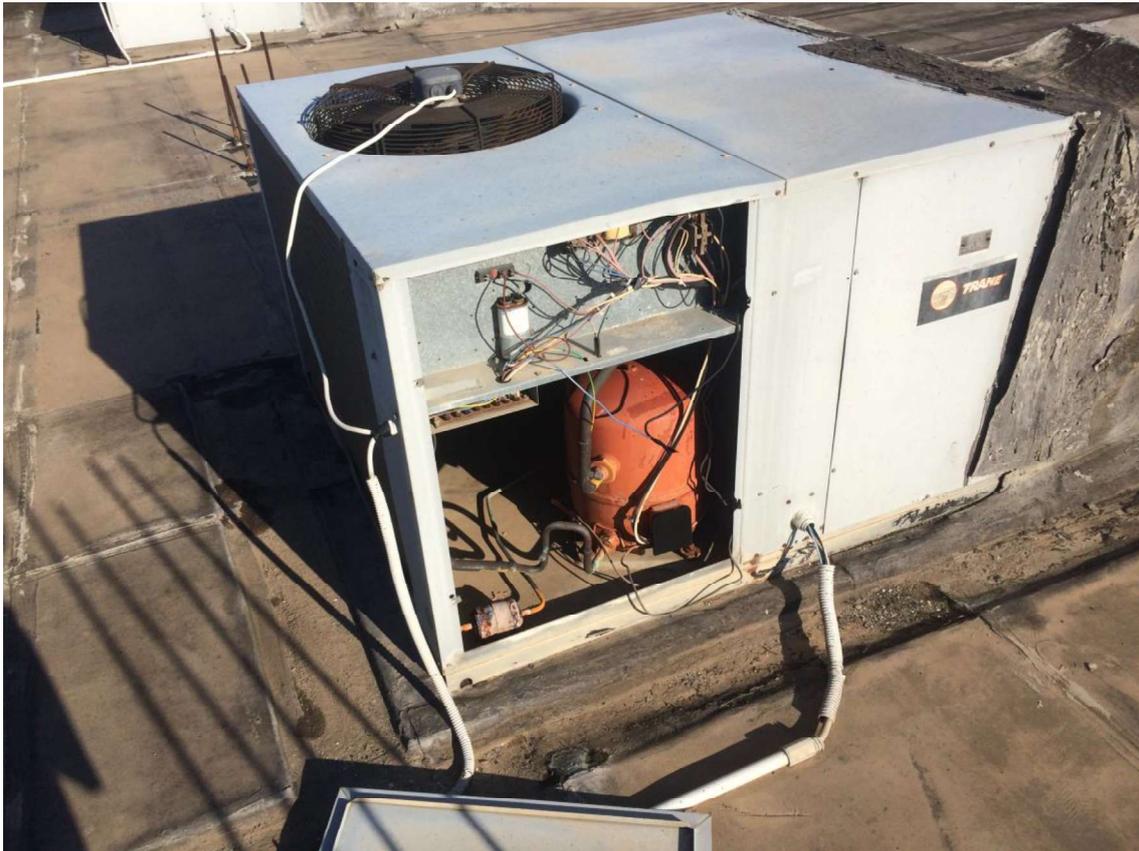
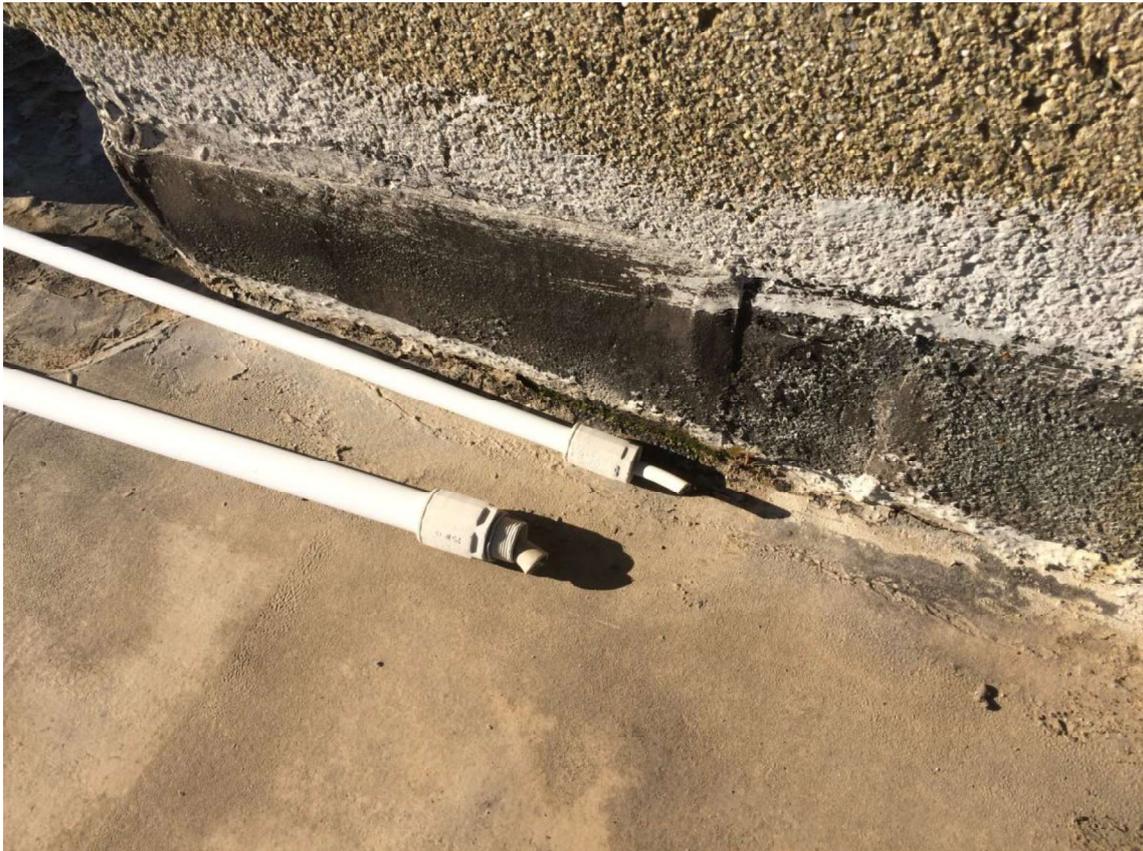
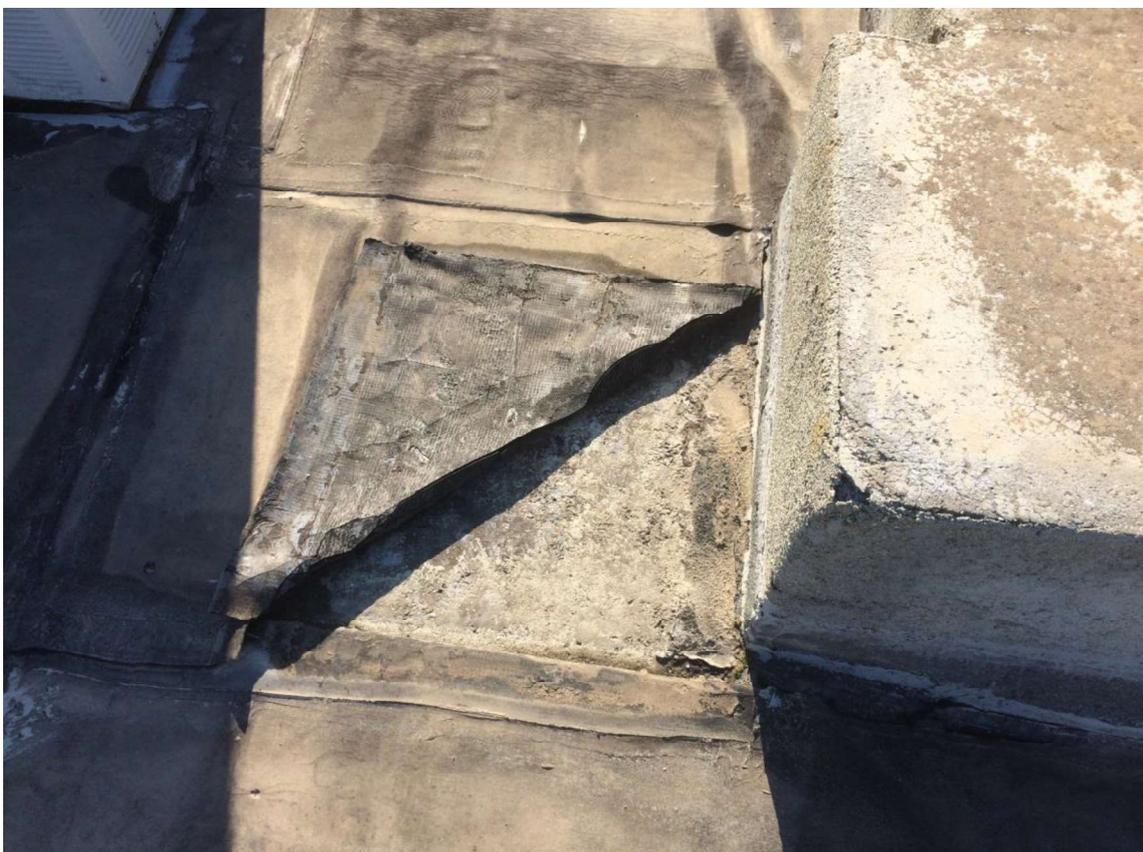
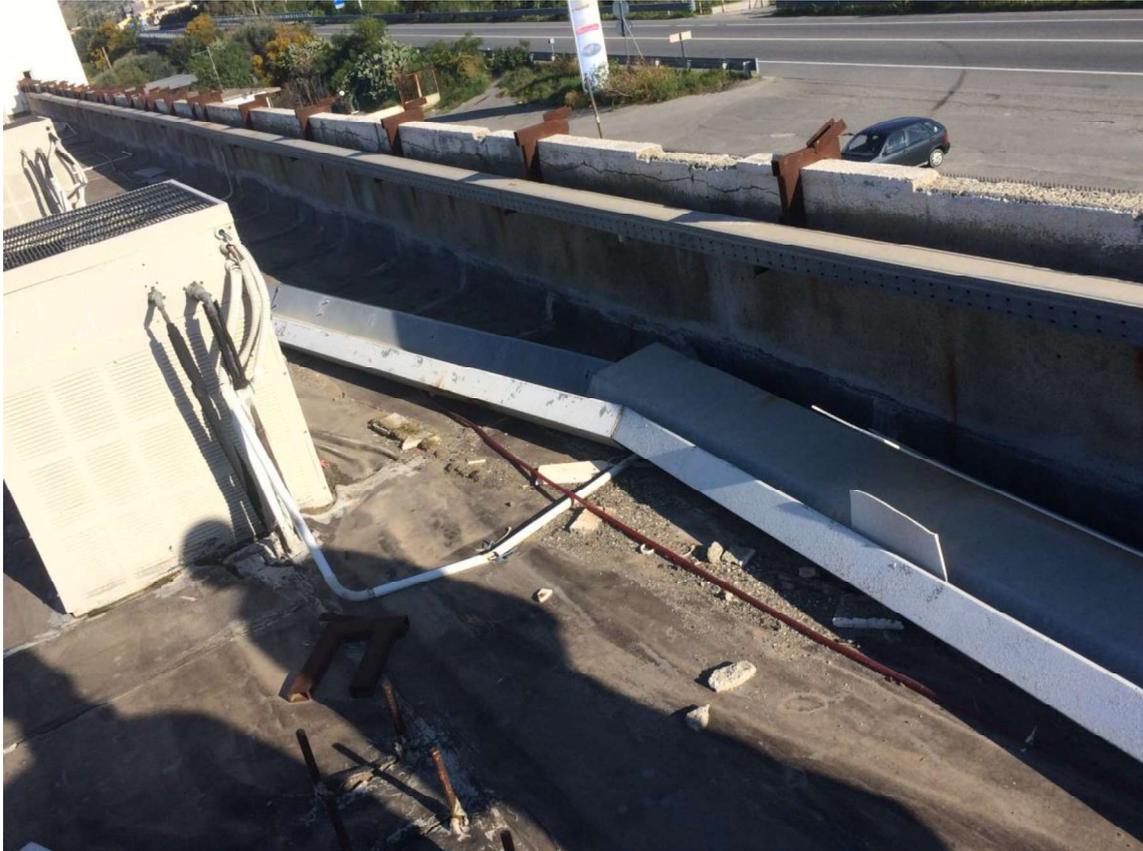
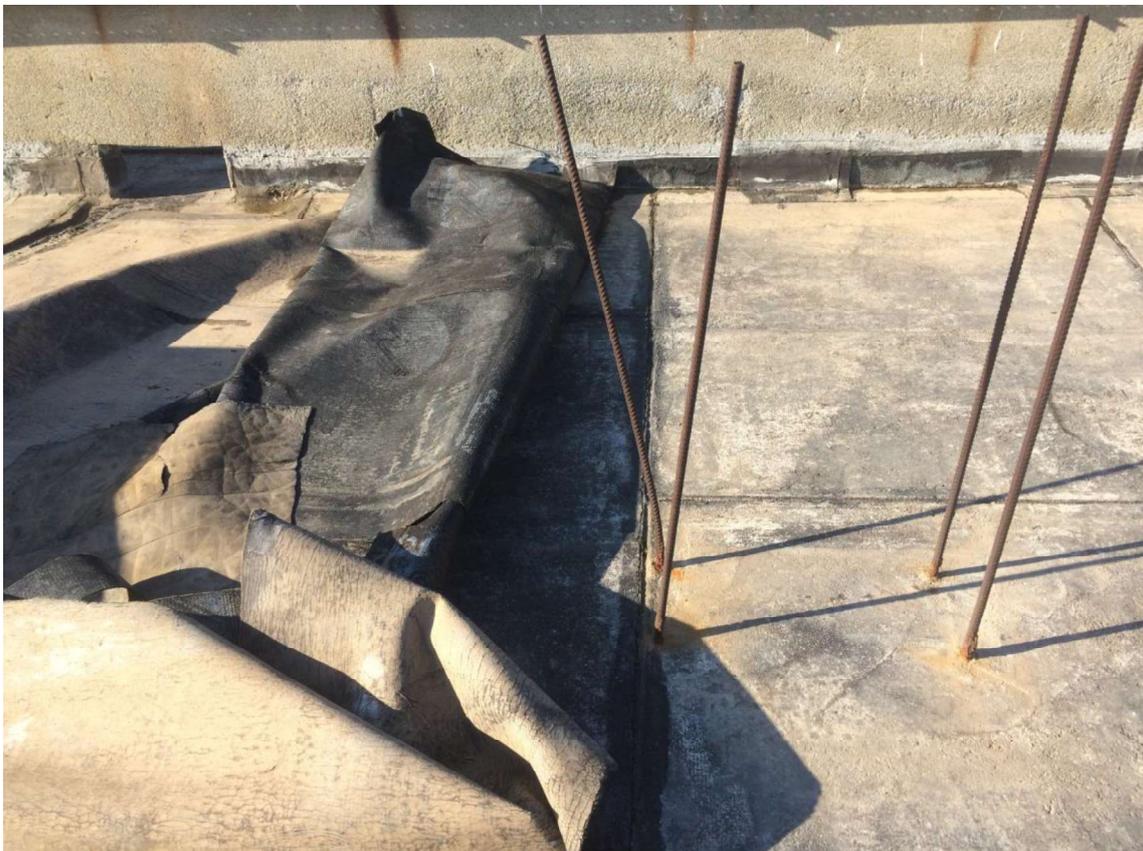
- 4) sul lastrico solare invece, risulta staccata la guaina di copertura per la protezione dell'immobile, oltre alla manomissione di tutte le macchine installate, a causa del taglio degli allacci alla linea elettrica;

Stato attuale del lastrico solare

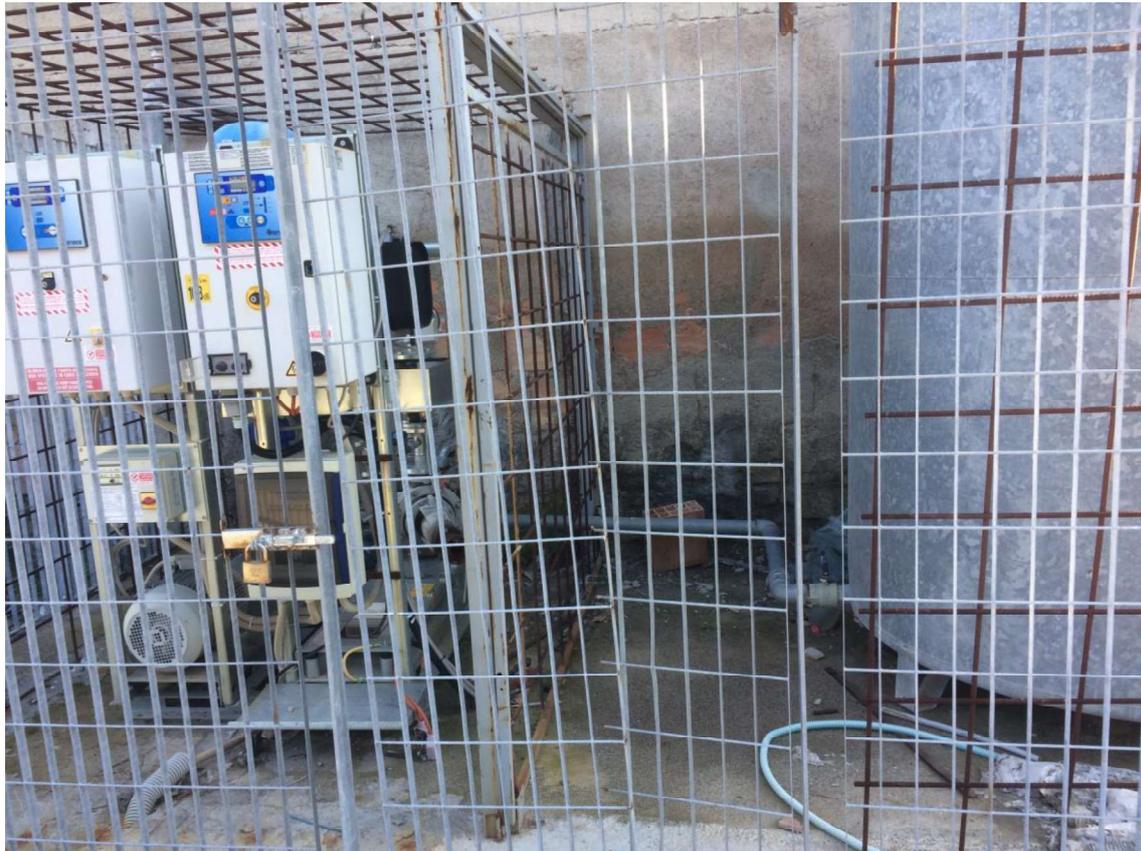
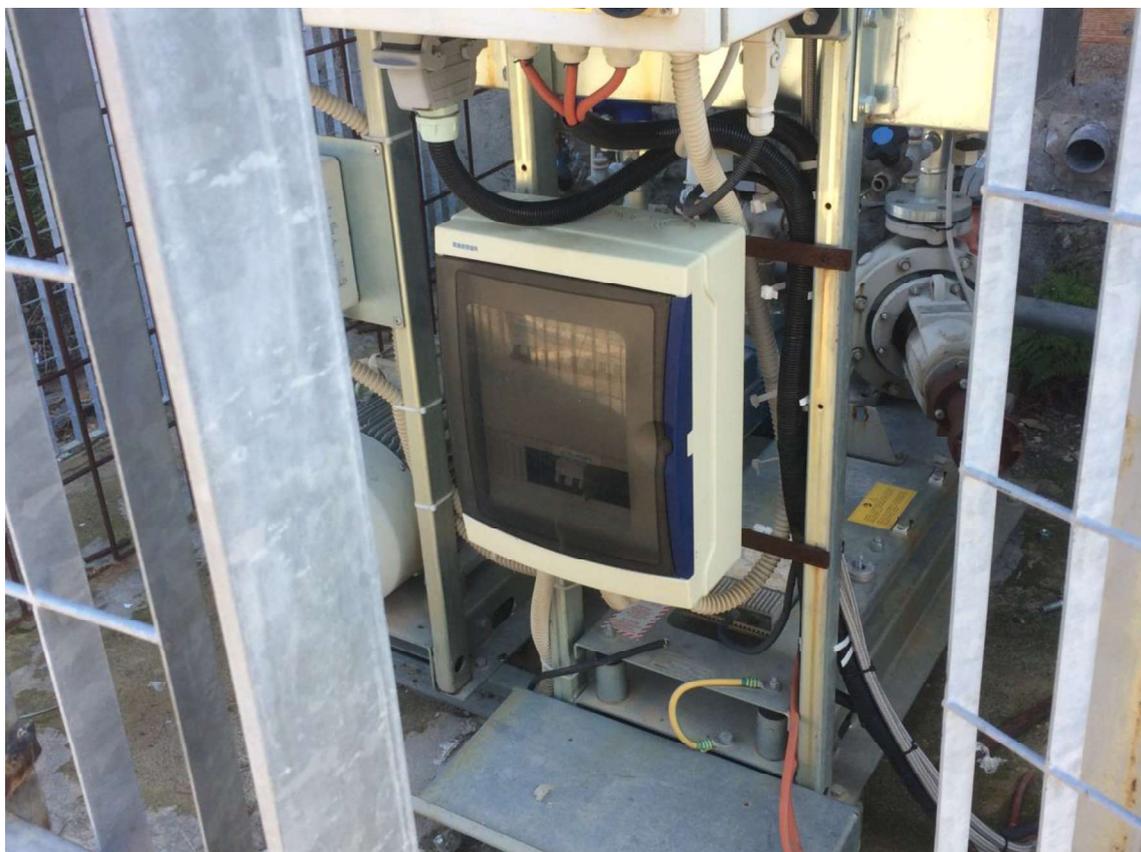
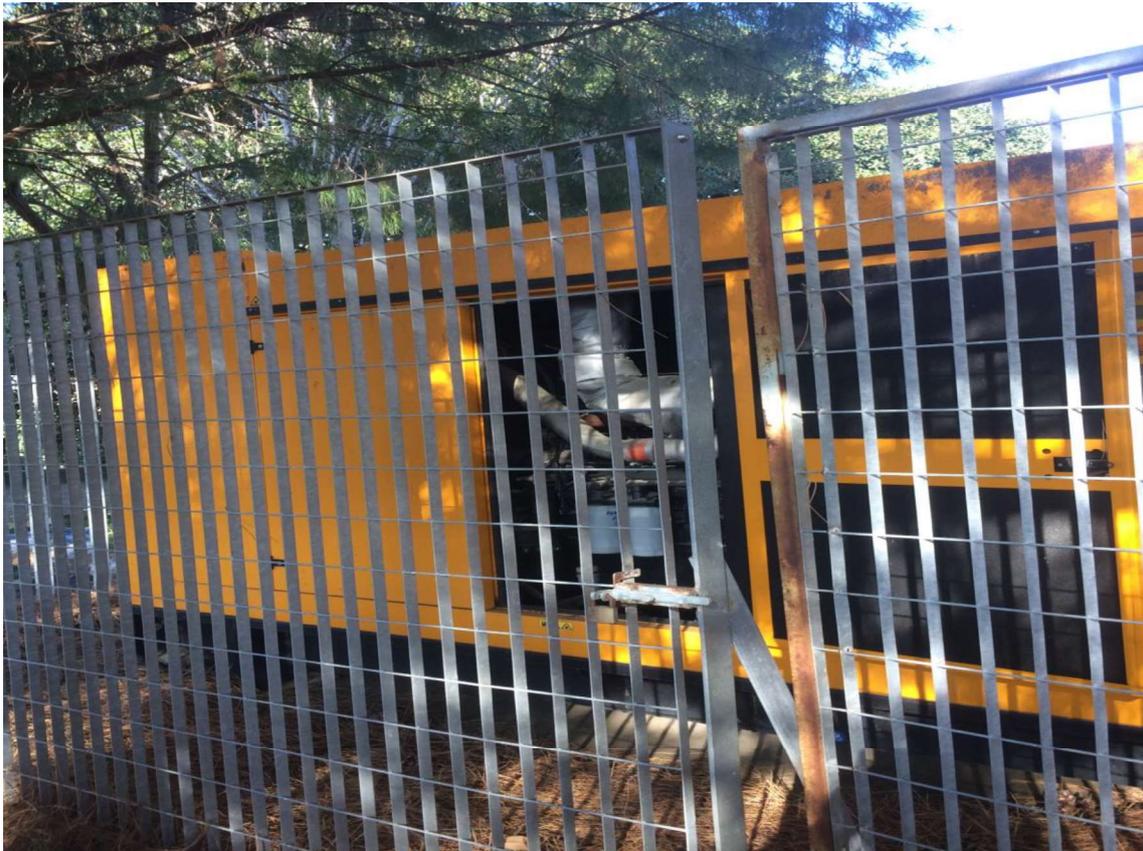
- 5) all'esterno dell'immobile risultano forzate le ringhiere a protezione delle macchine termiche, ed il relativo furto di alcuni macchinari. Inoltre, come si può notare dal punto di scatto n.39 dell'allegato fotografico risultano tranciati i collegamenti elettrici del pozzetto sito sull'area esterna.

Macchine installate all'interno della corte esterna dell'immobile

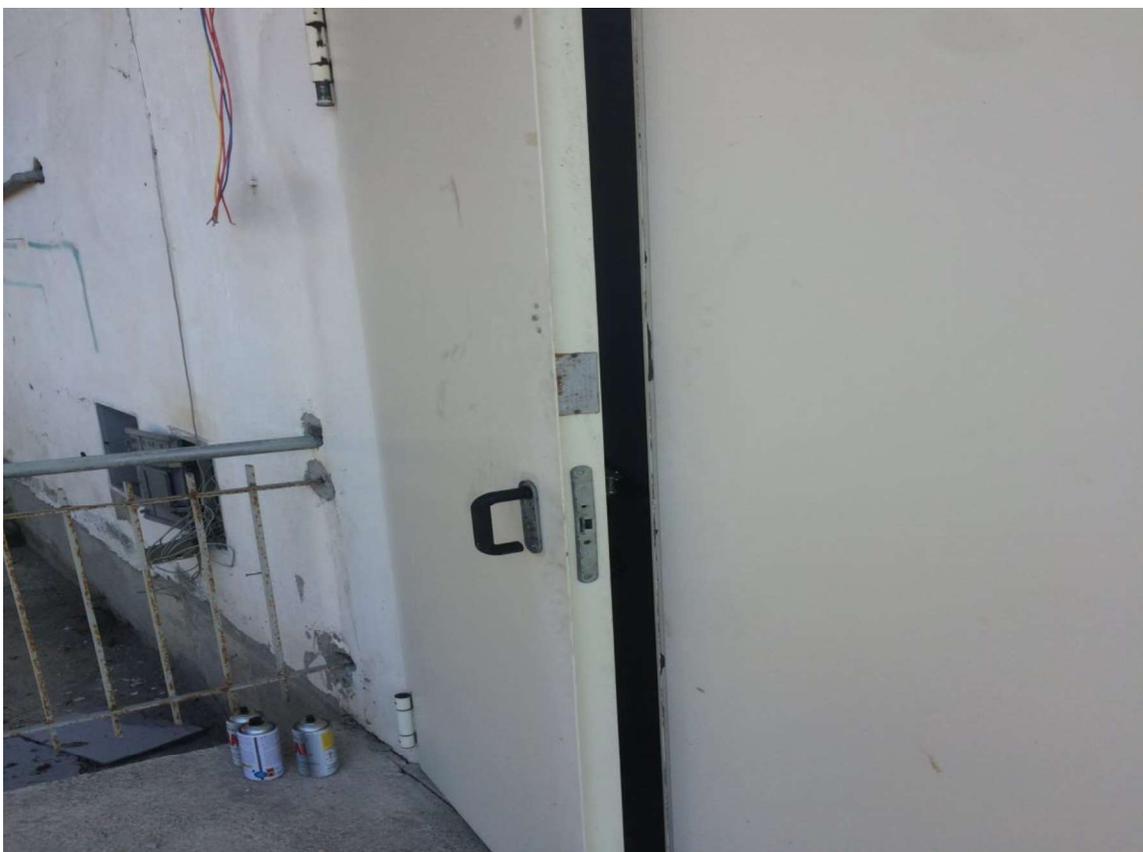
Inoltre, come già evidenziato all'interno del verbale di sopralluogo, e comunicato al curatore fallimentare, l'ingresso allo stabile risulta sempre aperto, in quanto la serratura dell'ingresso non funzionante.

Stato della porta di accesso all'immobile
