## RILIEVO FOTOGRAFICO

### LOTTO 1 – IMMOBILE C

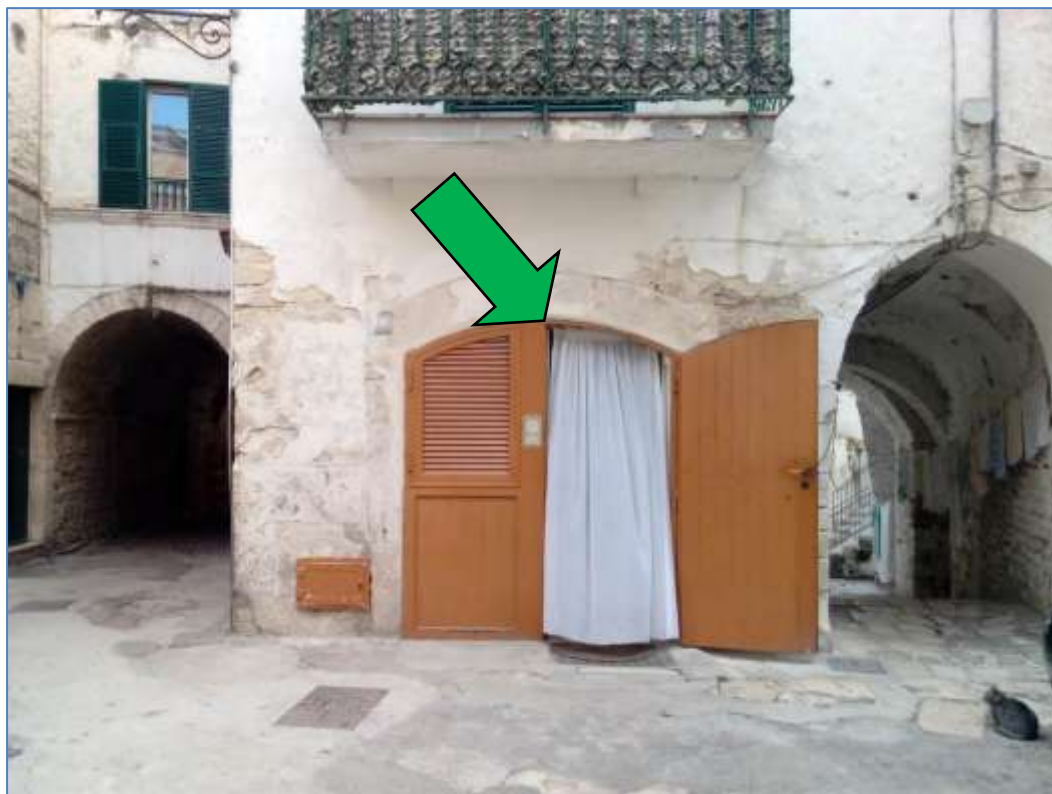
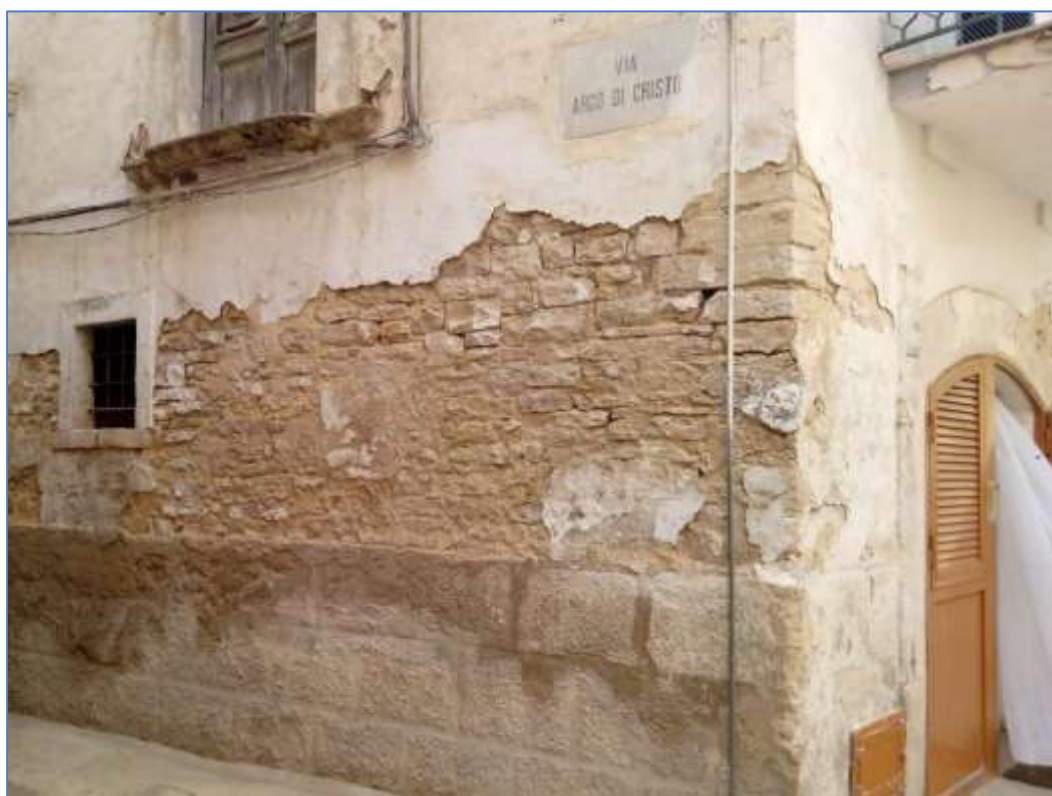
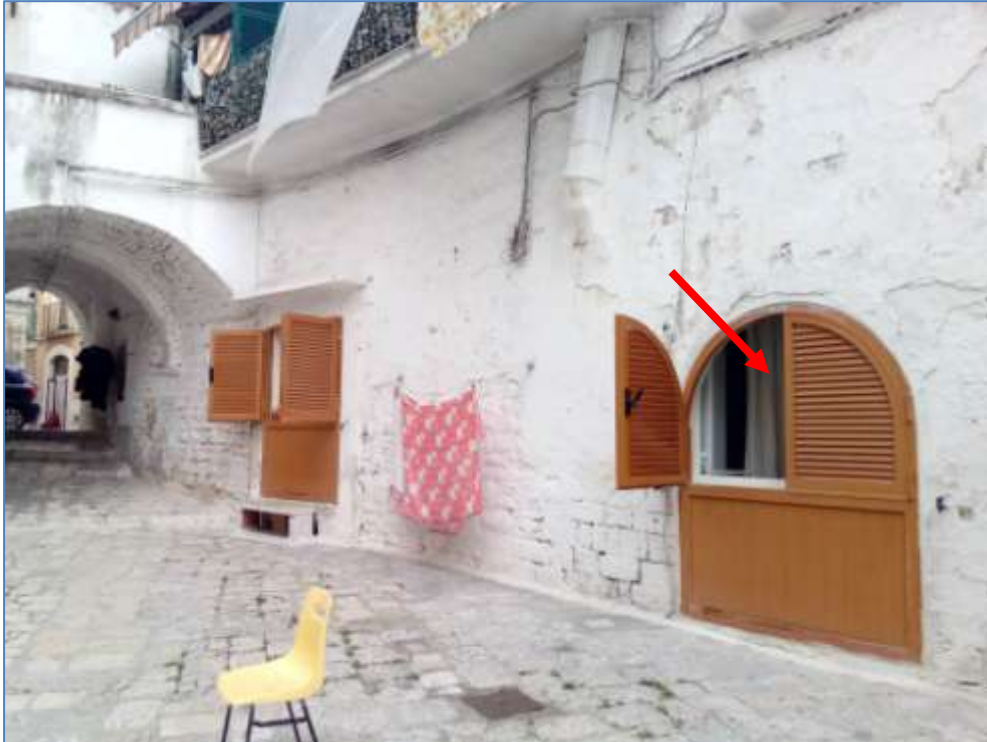
Foto n.1-2-3: Le tre istantanee mostrano il prospetto esterno dell'Immobile C – come si può notare le compagnature sono in uno scadente stato di manutenzione a causa di esfoliazioni e distacchi del rivestimento esterno. In particolare la foto n.1 mostra l'unico ingresso presente, ovvero quello ubicato in via Giulio dei Medici n.15 (vedi freccia verde). Dalla foto n.3 si evince come allo stato attuale l'accesso di via Pietro Paolo Regna sia stato rimosso e sostituito da una finestra zoppa con antistante persiana oscurante in legno (vedi freccia rossa)

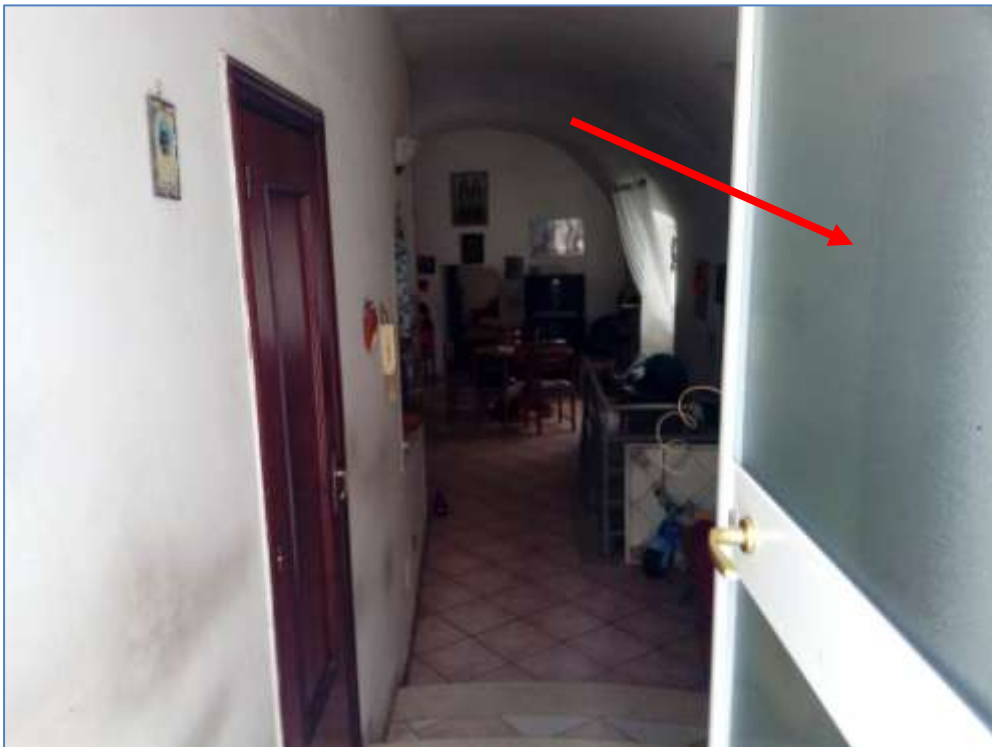
Foto n.4: Particolare porta finestra di ingresso Immobile C. Come si può notare essa è in alluminio e vetro semplice

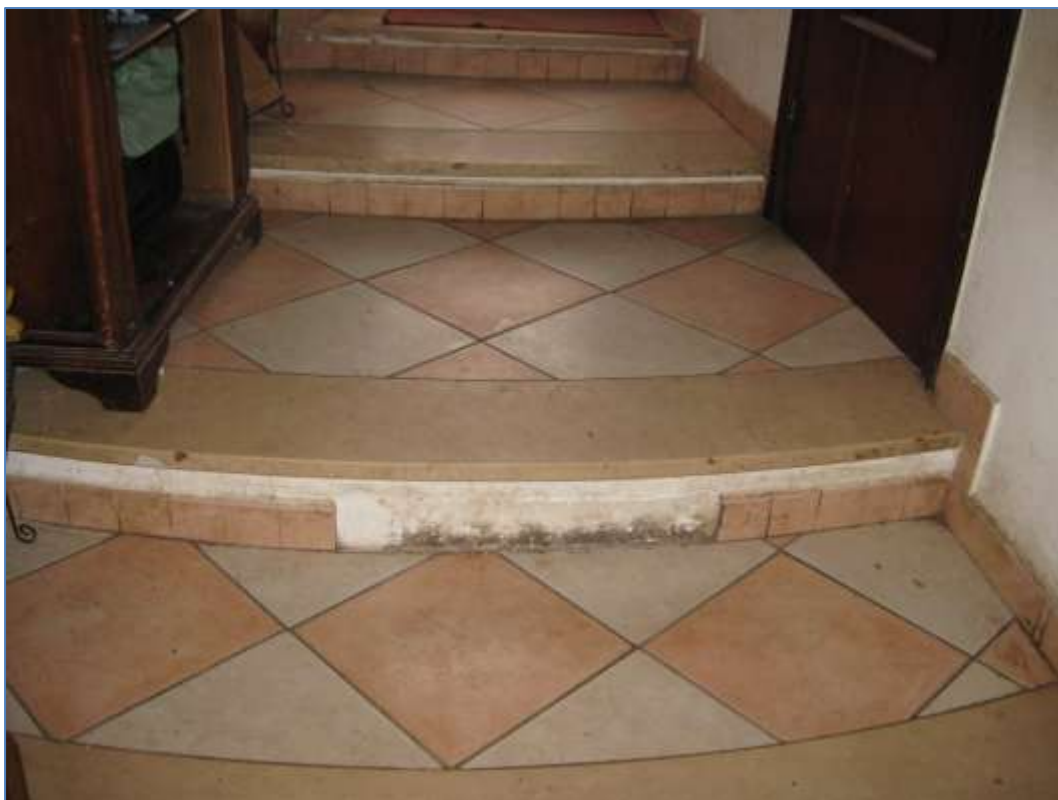
Foto n.5: Particolare gradini in gres posti subito dopo la porta finestra di ingresso. Tali gradini conducono al soggiorno/pranzo a vista e come si può notare necessitano di manutenzione.

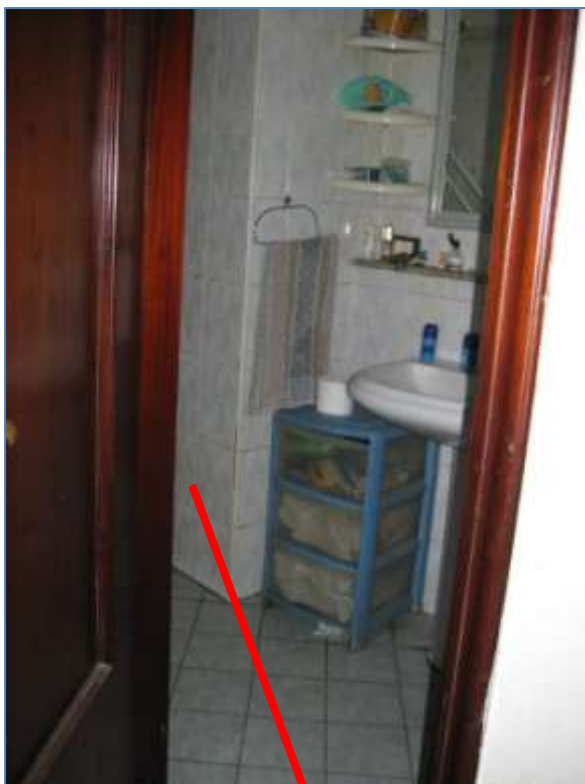
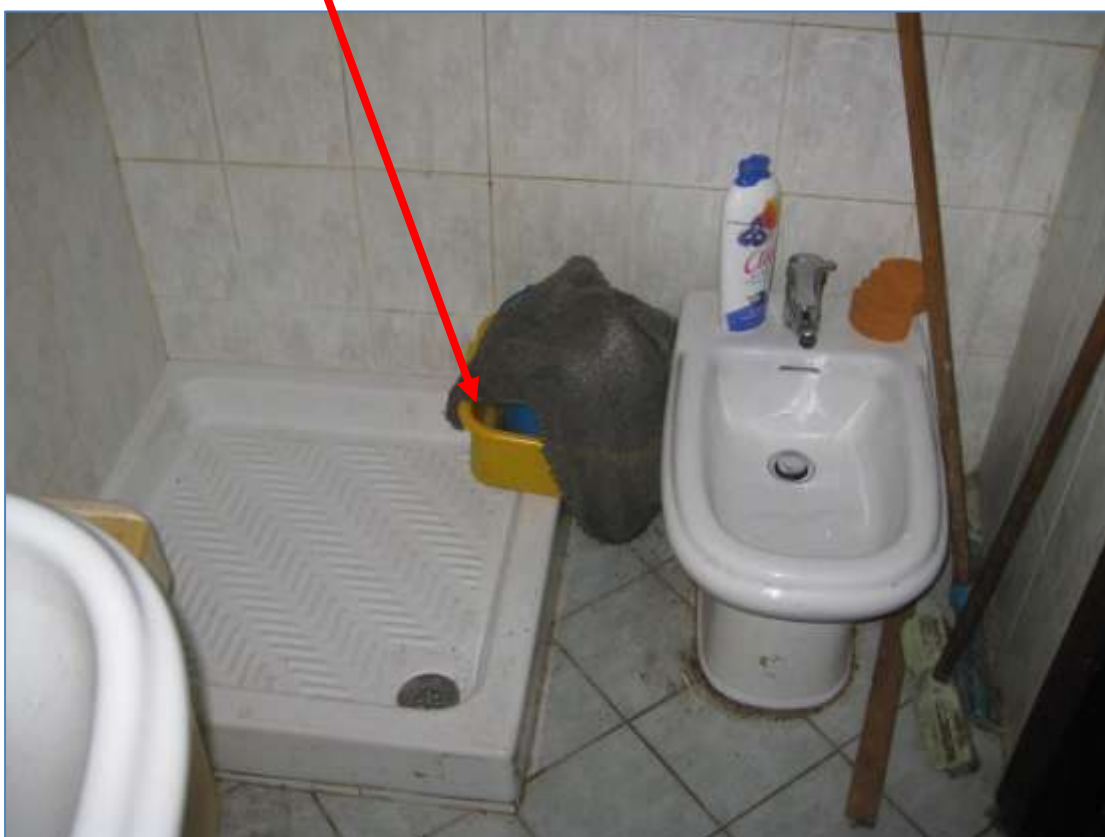
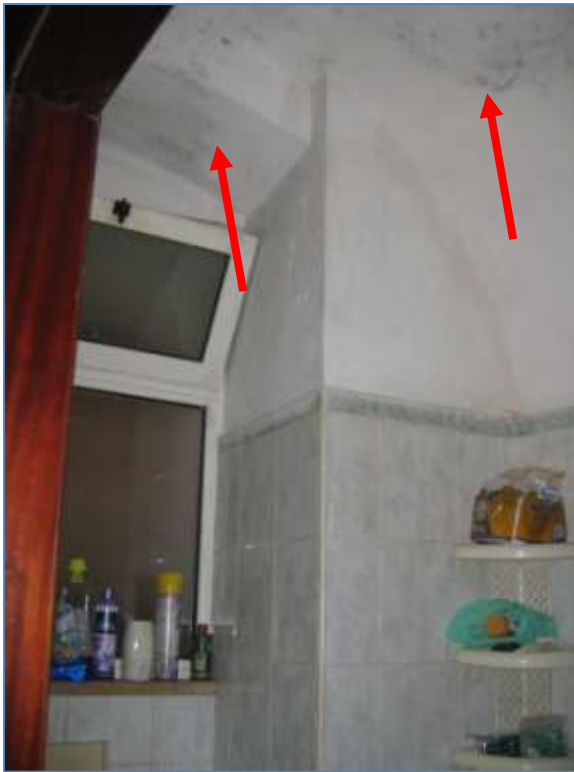
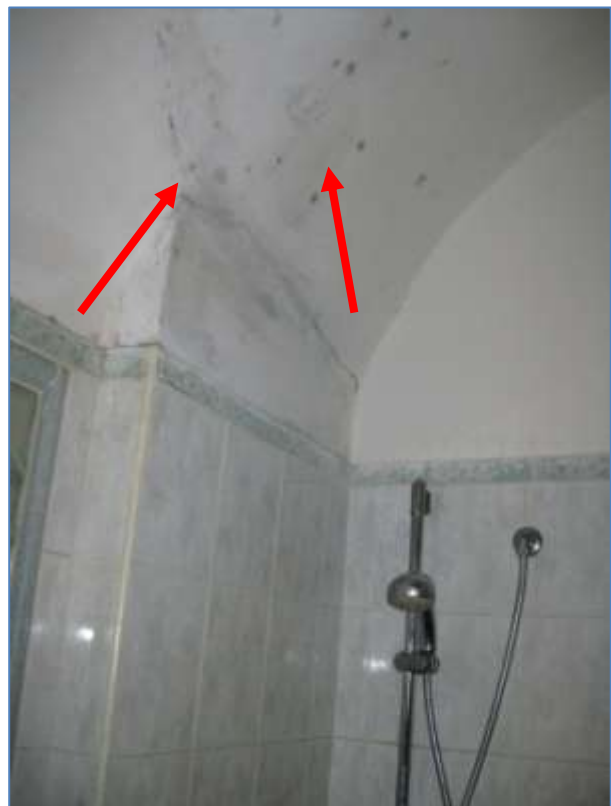
Foto n.7-8-9-10: Particolare servizio igienico – come si può notare è caratterizzato da sanitari a pavimento in ceramica, lavabo e piatto doccia. Le pareti sono rivestite con piastrelle in ceramica ed elemento decorativo superiore. Anche il piano di calpestio è pavimentato con piastrelle dello stesso materiale. L'ambiente è illuminato ed aerato naturalmente con un finestrino in alluminio. Lo stesso presenta evidenti problemi di condensa ed umidità (vedi frecce rosse) tanto da rendere necessari interventi di manutenzione.

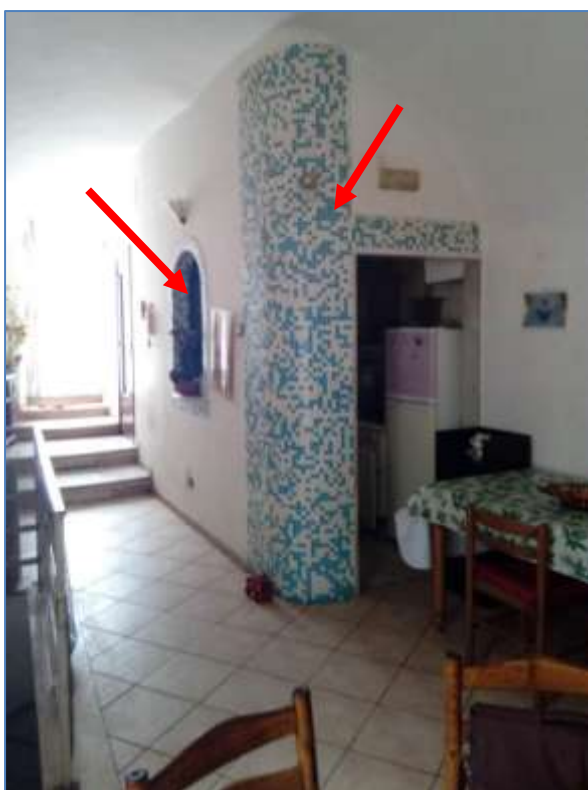
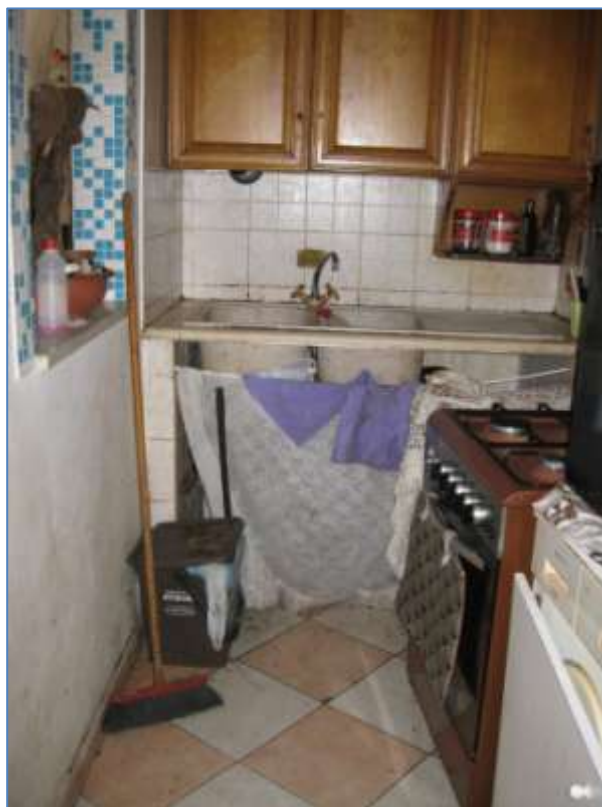
Foto n.11-12: Particolare vano cucina. Codesto si trova in uno scadente stato di manutenzione. L'istantanea n.11 mostra la parete confinante con il vano soggiorno/pranzo – come si può notare il tratto conformato ad arco ed il varco porta sono rivestiti con delle piastrelle effetto mosaico e tesserine in ceramica

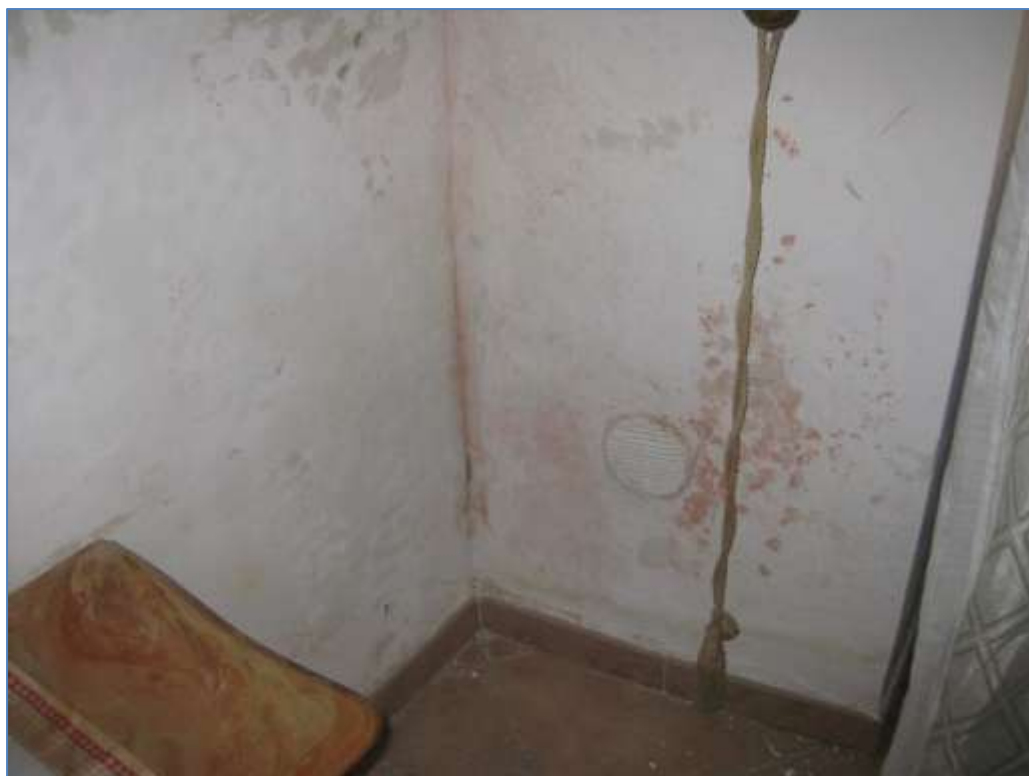
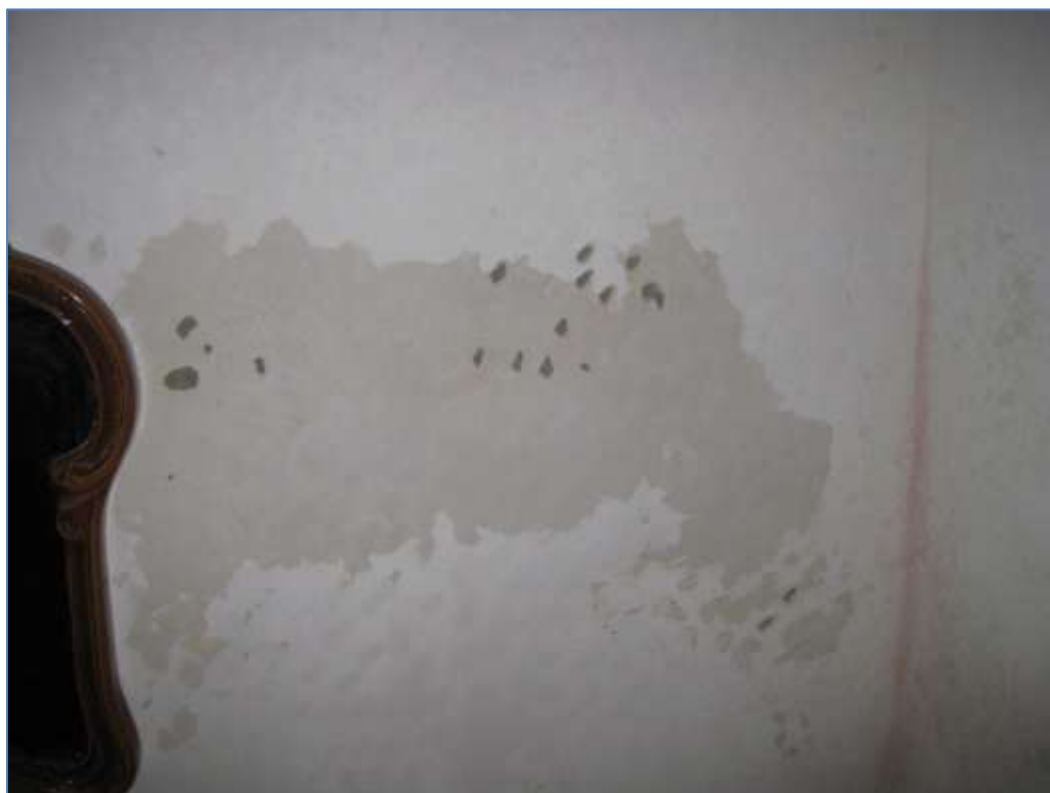
Foto n.15-16: Le due istantanee mostrano lo scadente stato di manutenzione in cui si trova la camera da letto

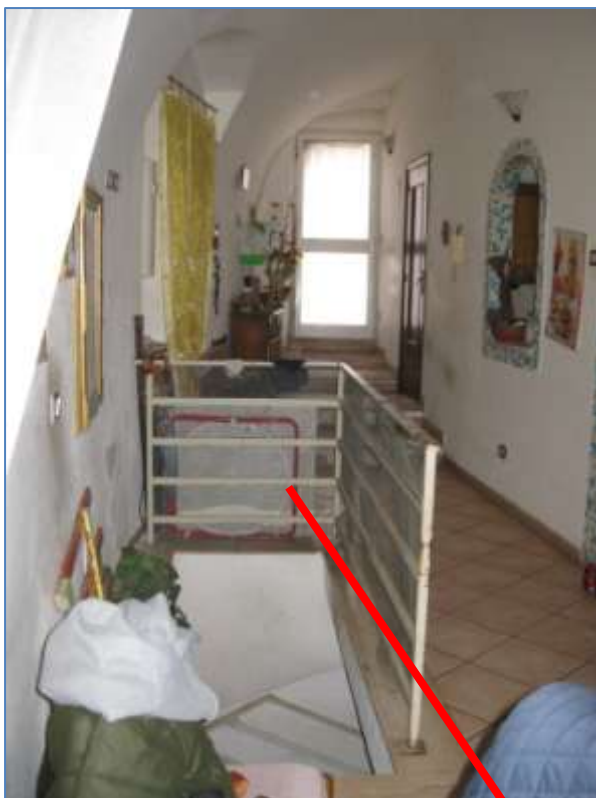
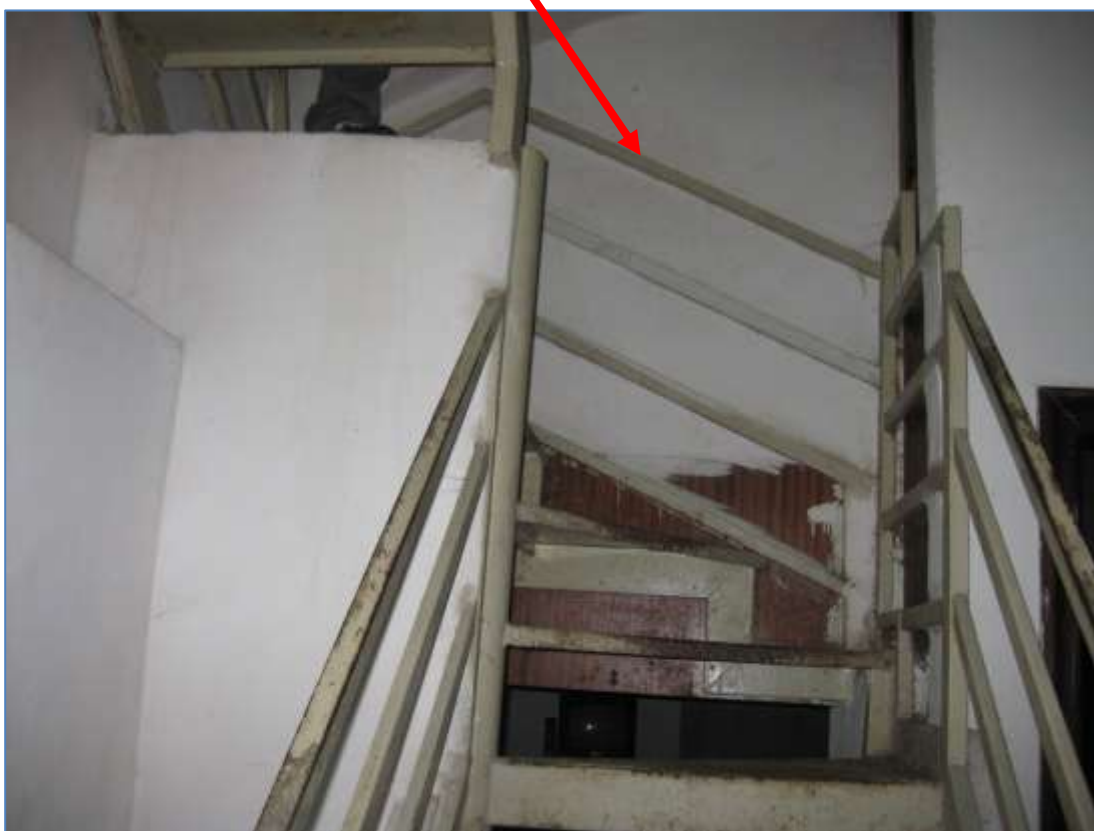
Foto n.17-18: Vano scala interno che conduce dal soggiorno/pranzo al piano interrato. Il vano scala è costituito da una struttura e gradini in ferro di vetusta fattura ed in uno scadente stato di manutenzione

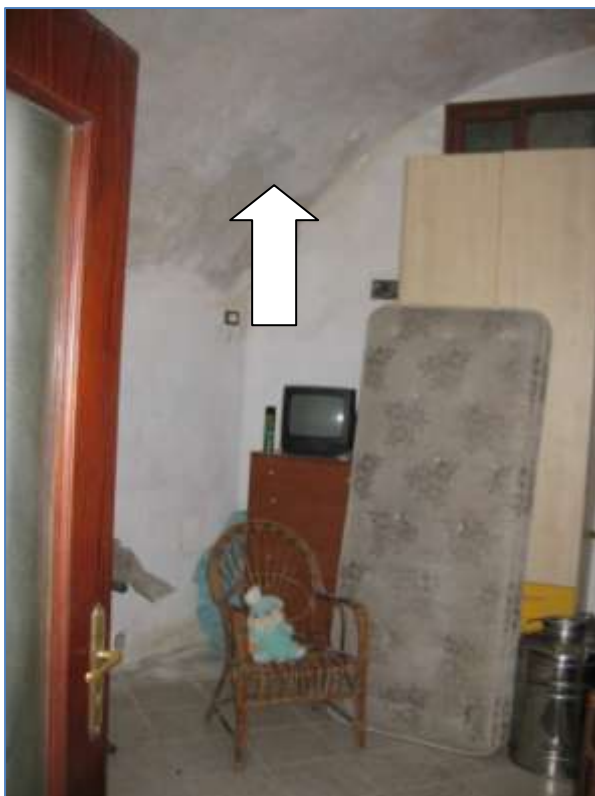
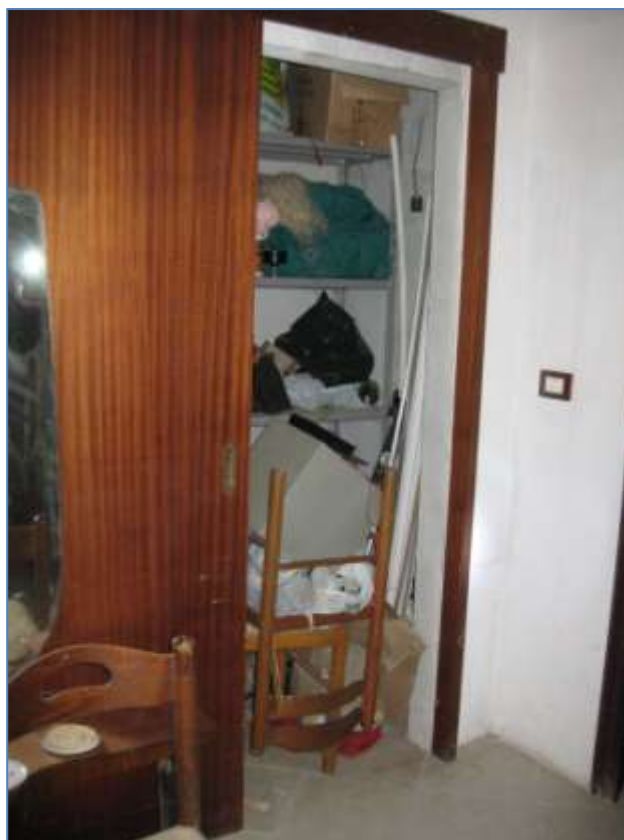
Foto n.19-20: Camera da letto lato nord ubicata al piano interrato. Come si può notare anch'essa è in uno stato scadente di manutenzione (vedi freccia bianca) ed è costituita da un piccolo spazio cieco adibito a ripostiglio (vedi freccia rossa) con porta di accesso in legno del tipo a scrigno

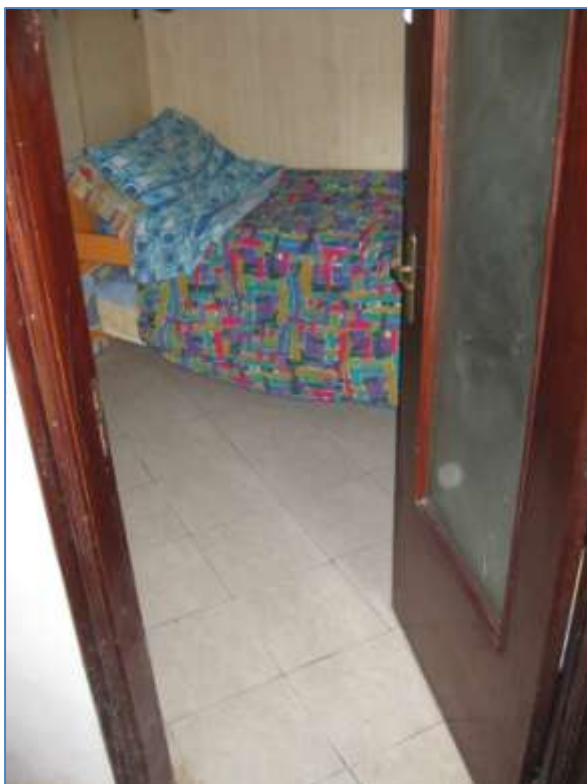
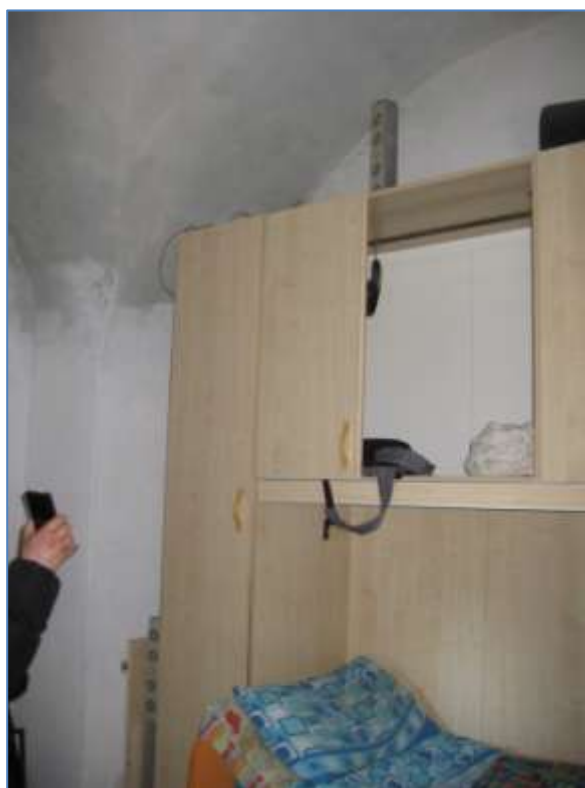
Foto n.21-22: Camera da letto lato sud  
ubicata al piano interrato. Anch'essa è  
un ambiente cieco e presenta evidenti  
problemi di umidità

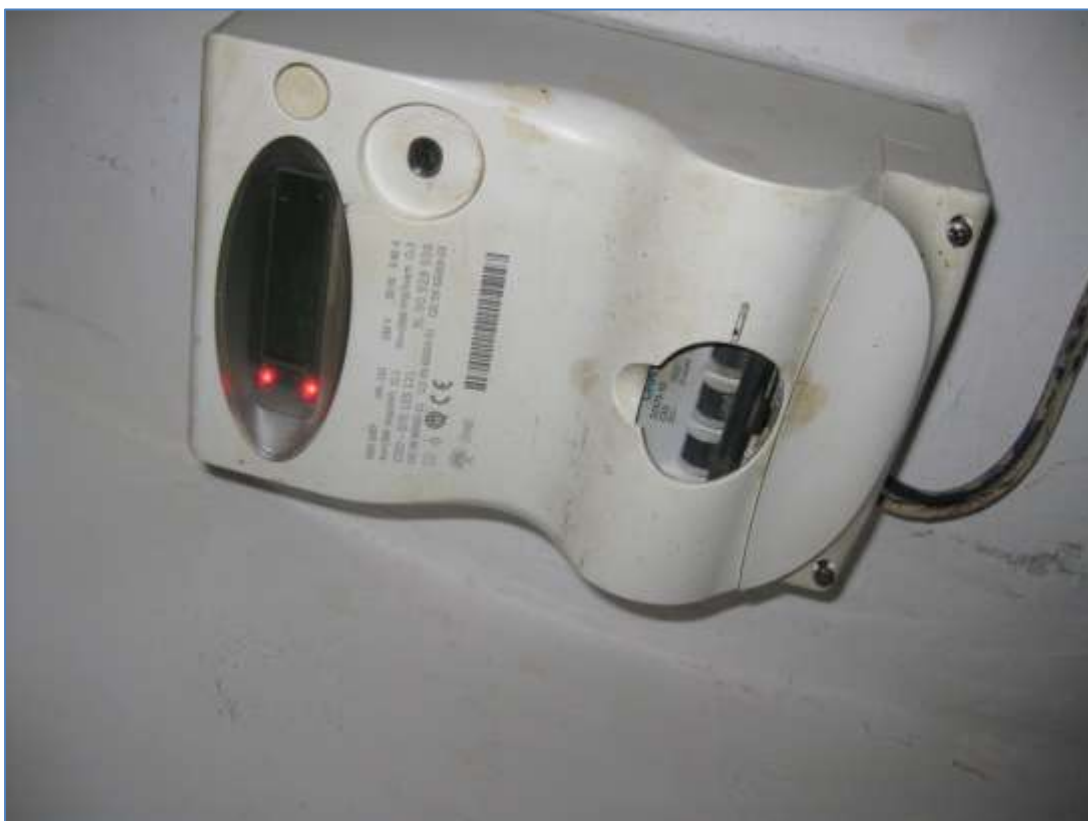
Foto n.24: In occasione del sopralluogo lo scrivente ha constatato l'interruzione della fornitura di corrente elettrica
