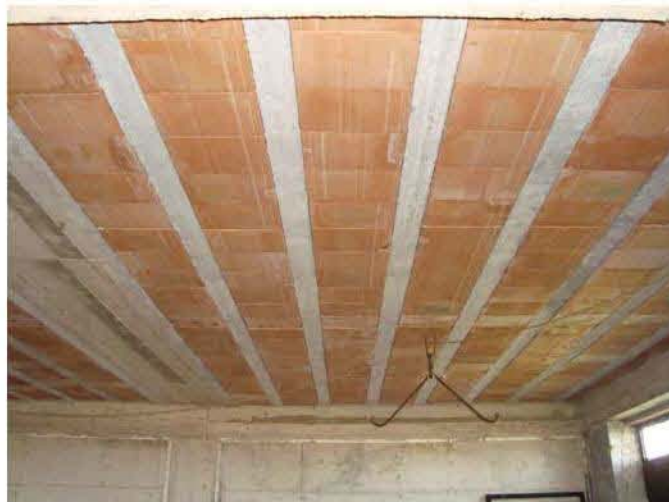
**Foto n° 10**

I solai sono del tipo misto, composti da travetti prefabbricati e laterizi (Cfr. Foto n. 10).

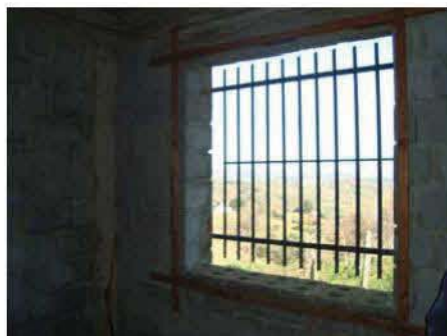
**Foto n° 59**

Tutti i vani finestra, situati sul fronte Est, erano privi dei relativi infissi, esternamente muniti di grate in ferro ed internamente sommariamente protetti a mezzo di una rete posizionata su elementi in legno fissati alle pareti (Cfr. Foto nn. 59-60-61).

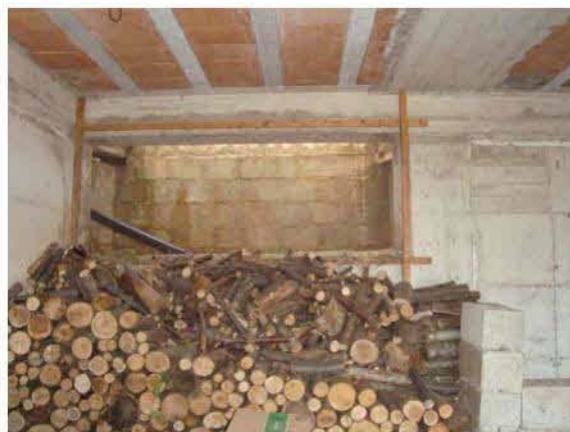
**Foto n° 62**

Anche l'apertura presente in prossimità dell'angolo murario del fabbricato situato tra le pareti Sud-Ovest risultava priva di infisso ed internamente protetta con il già descritto sistema (Cfr. Foto n. 62).

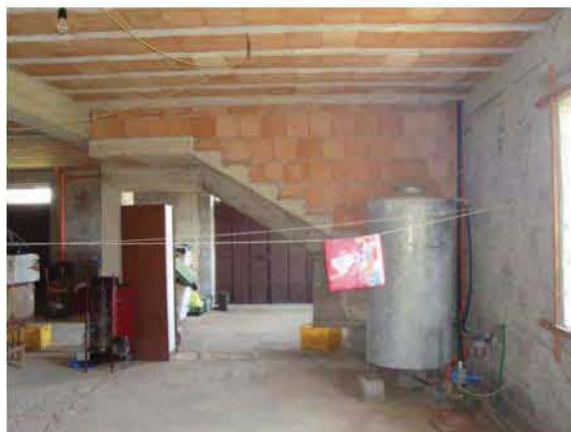
**Foto n° 64**

A ridosso della parete del vano scala si rilevava la presenza di un gruppo autoclave costituito da un serbatoio in acciaio zincato e dalle relative apparecchiature per il sollevamento dell'acqua (Cfr. Foto n. 64).

L'immobile risultava privo di impianto elettrico. Più in dettaglio si rilevavano solamente dei punti luce per l'illuminazione del locale e delle prese realizzati con derivazioni temporanee costituite da fili sospesi sommariamente fissati al soffitto ed alle pareti (Cfr. Foto nn. 60-62-64-65-66).

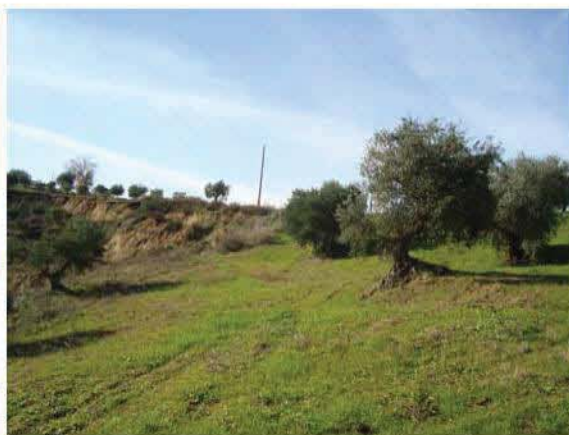
**Foto n° 99**

Si aveva, altresì, modo di osservare che una porzione di terreno della precitata particella recava i segni di un pregresso movimento franoso che ha interessato in passato la stessa, così come può più in dettaglio rilevarsi dalle ritrazioni in appresso numerate da 99 a 108.

Più in dettaglio il fronte della frana partiva all'incirca dalla fascia di terreno posta in prossimità del confine con le particelle nn. 259 e 257 dell'esecutato e si estendeva poi in direzione Sud, interessando la fascia di terreno evidenziata nelle foto da n. 99 a 102.
