## REPORT FOTOGRAFICO

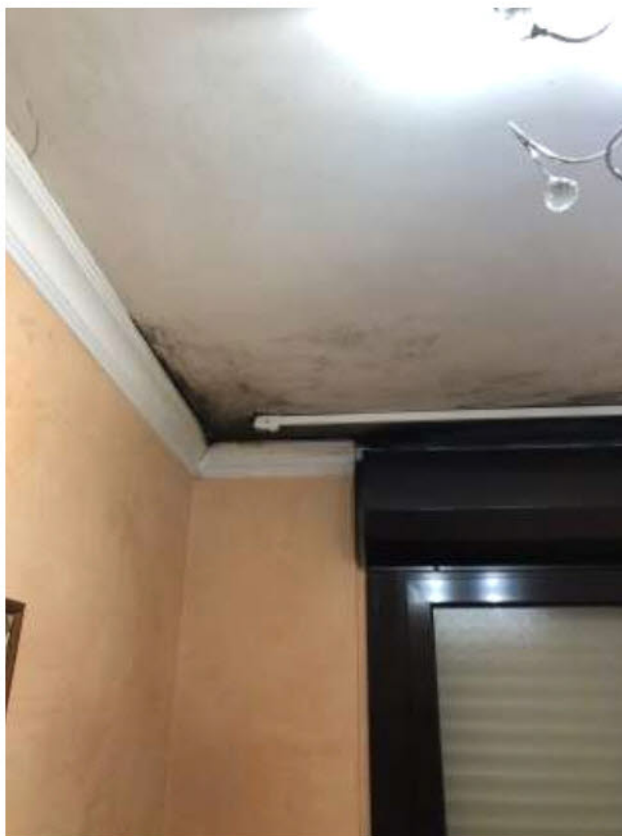
*Foto 9: particolare infiltrazioni WC 1*

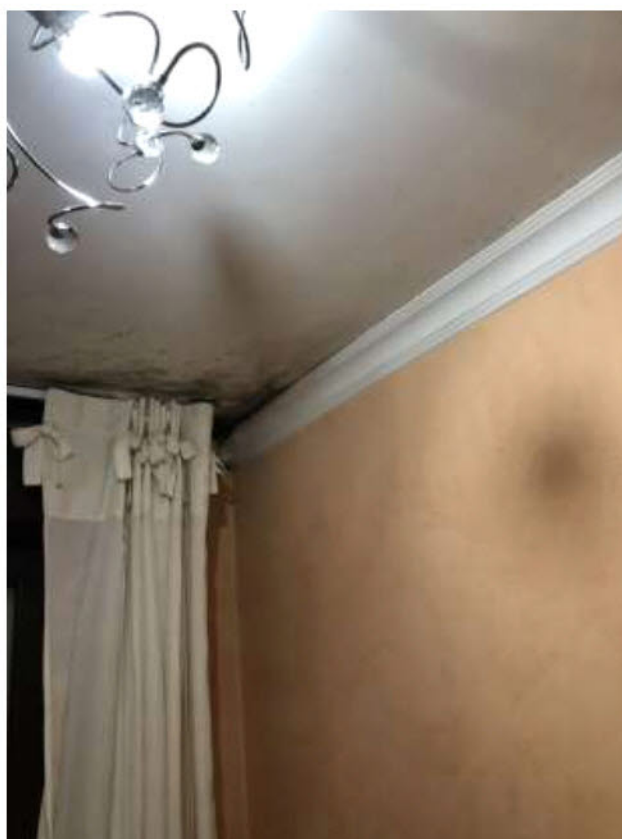
*Foto 10: particolare infiltrazioni WC 1*

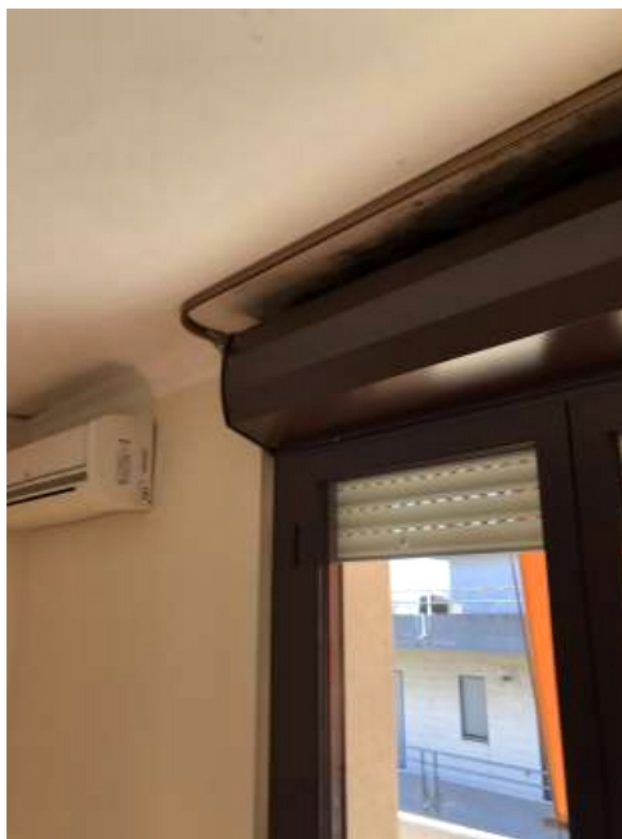
*Foto 12: particolare infiltrazioni camera da letto 1*

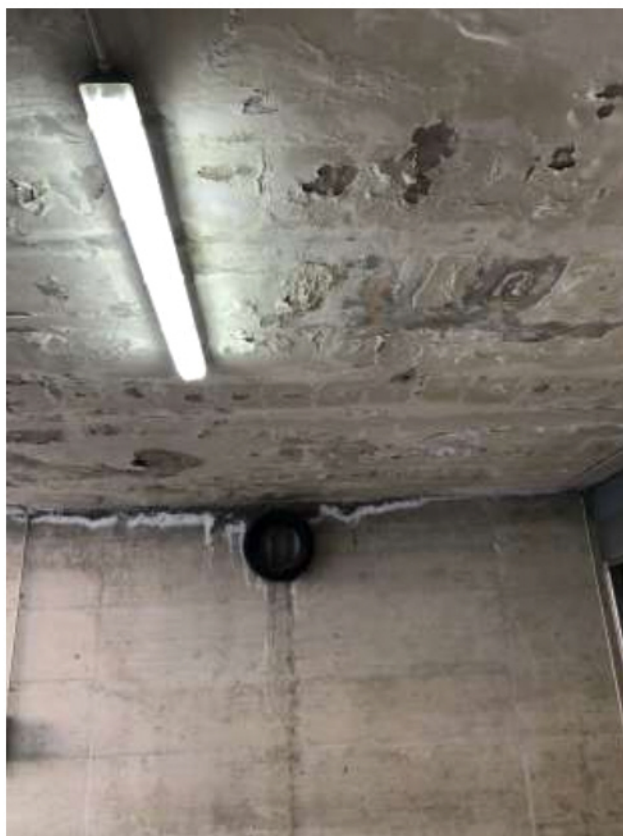
*Foto 18: particolare infiltrazioni)*

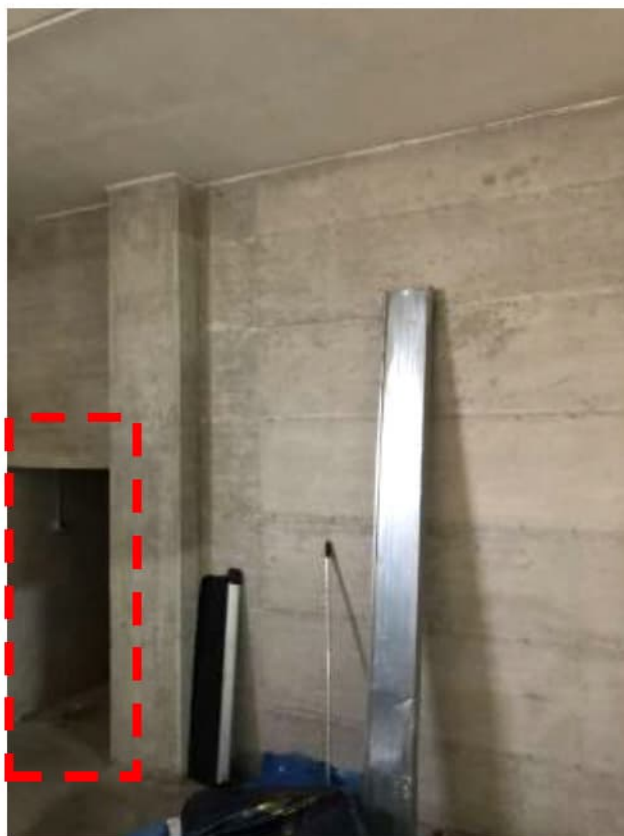
*Foto 20: interno box auto (si nota l'apertura al piccolo locale sottorampa)*
