**Esecuzione Immobiliare N. 237/2022**

**RAPPORTO DI VALUTAZIONE IMMOBILIARE**

**EDIFICI AD USO INDUSTRIALE, attualmente dismessi,  
con area esterna di pertinenza  
siti in Via Oliero di Sotto n.42/A a Valstagna (VI)**

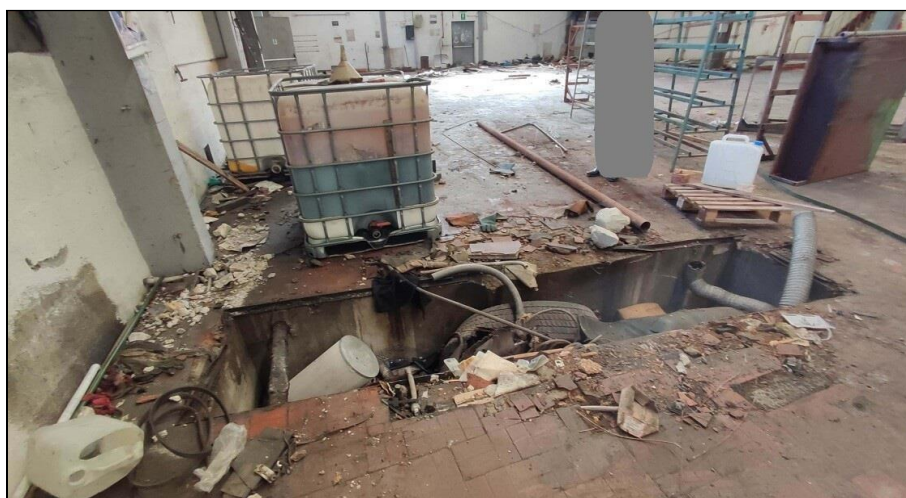
*Vasche interrante piene di rifiuti speciali*

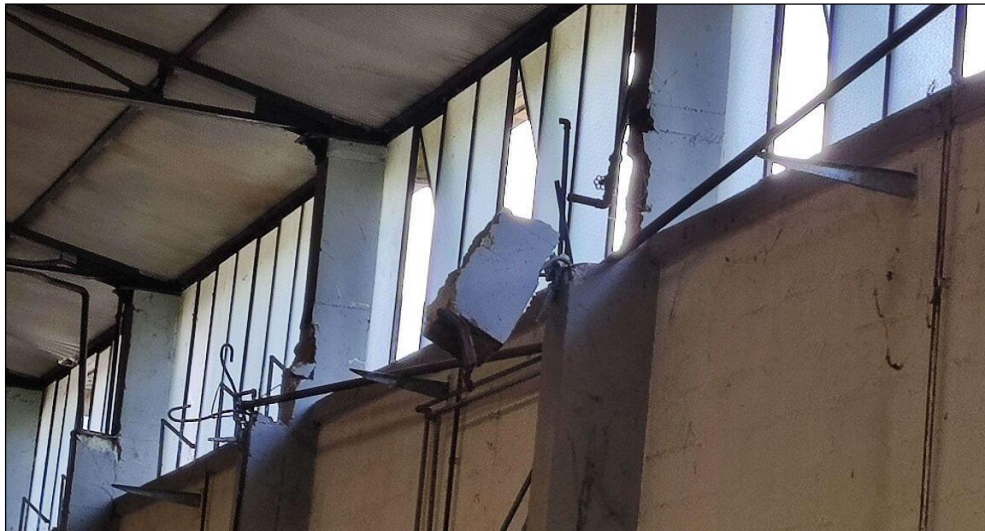
- molti serramenti con vetri rotti, controsoffitti asportati, impianti elettrici danneggiati con molti componenti asportati, impianti termici danneggiati e non funzionanti, infiltrazioni d'acqua in diverse parti sia degli uffici che nel capannone, carroponte asportato e pilastri di supporto gravemente danneggiati;

*Pari dei pilastri demoliti per asportazione carroponete*

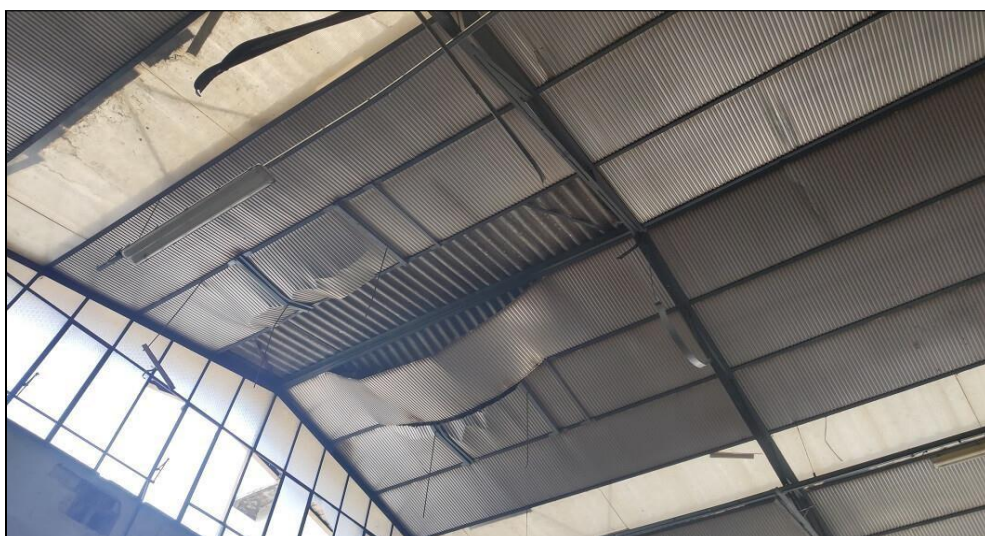
- si segnala, inoltre, che buona parte della copertura risulta essere in cemento-amianto (Eternit).

*Copertura in cemento amianto – lana di roccia e lamiera*

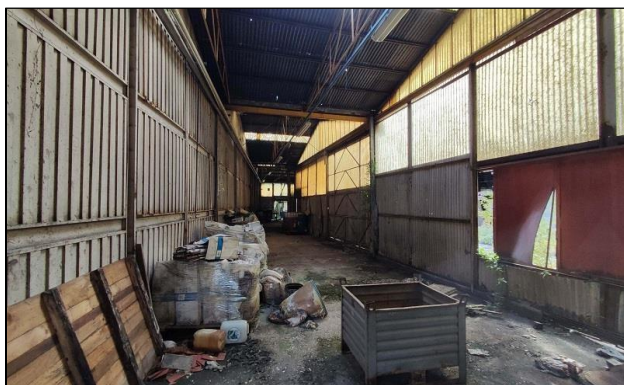
*Vista interna immobile E – con rifiuti abbandonati*

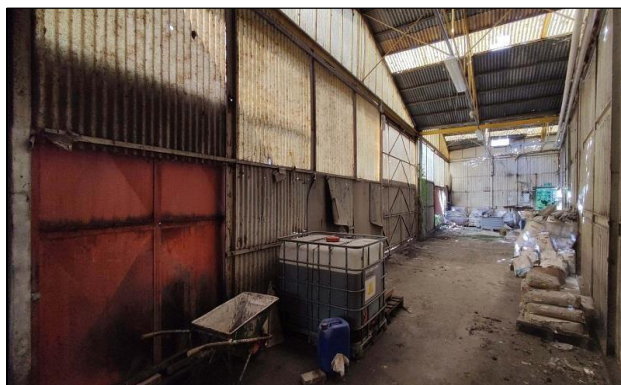
*Vista interna immobile E – con rifiuti abbandonati*

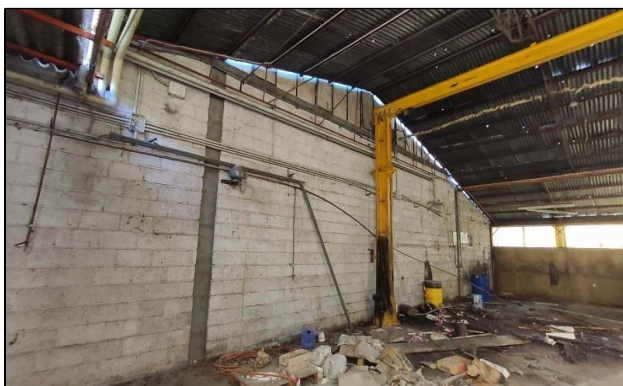
*Vista interna immobile E – con rifiuti abbandonati*

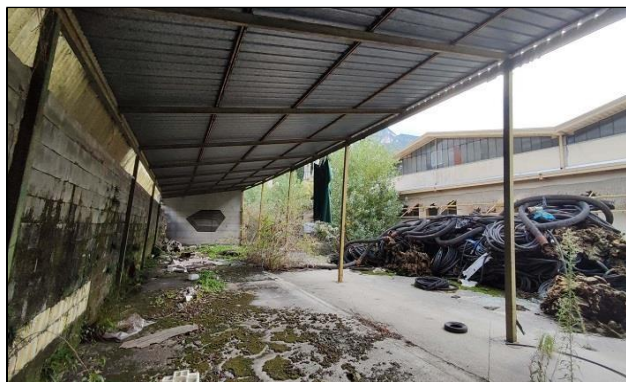
Trattasi di una tettoia costruita, in appoggio al muro del confine nord-ovest, con struttura metallica e copertura in lastre di lamiera metallica. Tale costruzione è stata realizzata senza alcun titolo abilitativo e pertanto risulta abusiva. Attualmente parte del muro, sotto la tettoia, a confine lato nord e realizzato in blocchi di cemento, risulta crollato. Parte della suddetta tettoia, da una prima analisi visiva, risulta in condizioni precarie. Si prevede che tale costruzione venga demolita.

*Tettoia confine nord-ovest*

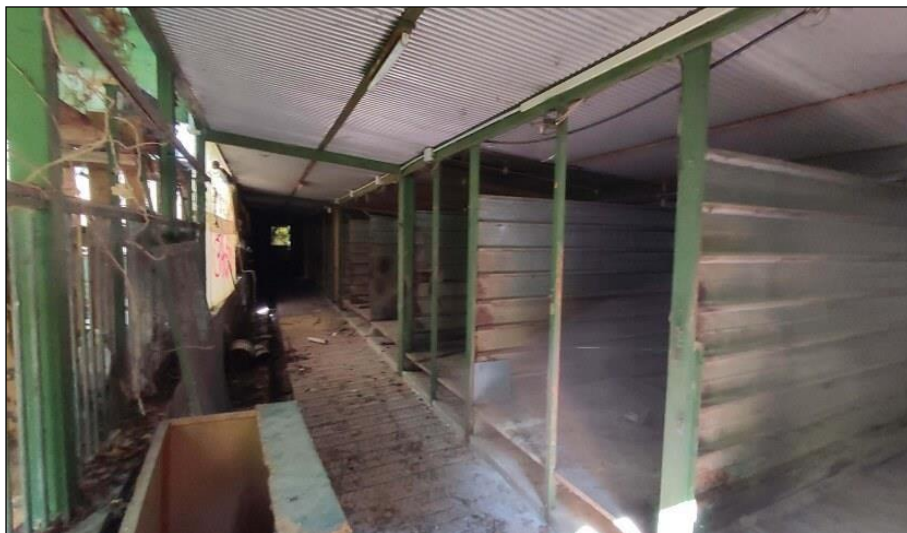
La struttura che era stata adibita a canile è stata costruita in forza di Licenza edilizia del 1976. E' stata realizzata "con strutture provvisorie smontabili metalliche" ed in parte in legno e rete metallica. Negli anni, attorno e nelle vicinanze del canile, sono state realizzate, in economia e non autorizzate, diverse tettoie con strutture metalliche e lamiera. Attualmente, sia il canile che le tettoie e strutture limitrofe sono in parte crollati e comunque sono in condizioni statiche molto scarse e precarie. Inoltre, a seguito dello stato di abbandono, tali strutture sono state "invase" e ricoperte da molte vegetazione spontanea al punto tale che anche l'accessibilità a buona parte di tali costruzioni risulta impossibile. Viste lo stato di manutenzione e visto che buona arte di tali costruzioni risultano abusive si ritiene che debbano essere demolite a spese del futuro acquirente.

*Canile lato est con strutture precarie*

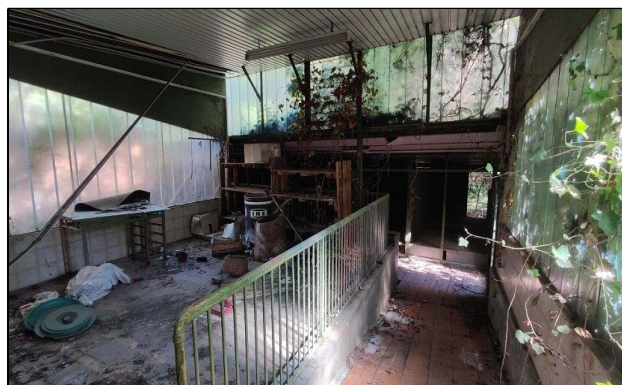
*Tettoia precaria lato sud-est*
