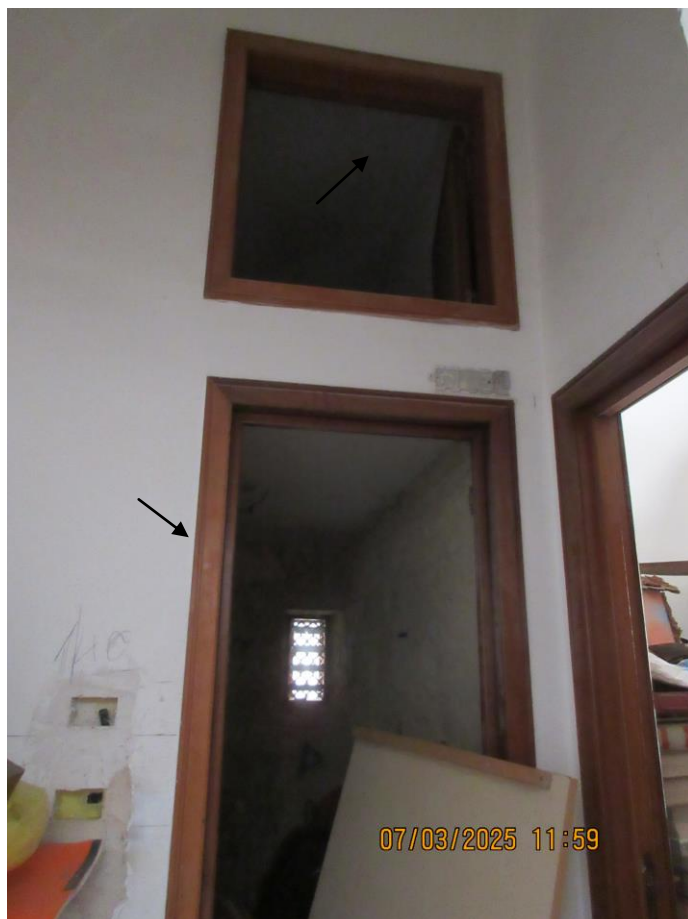
Foto n. 7 Ingresso nell'unico Bagno e **soppalco abusivo** ad uso deposito

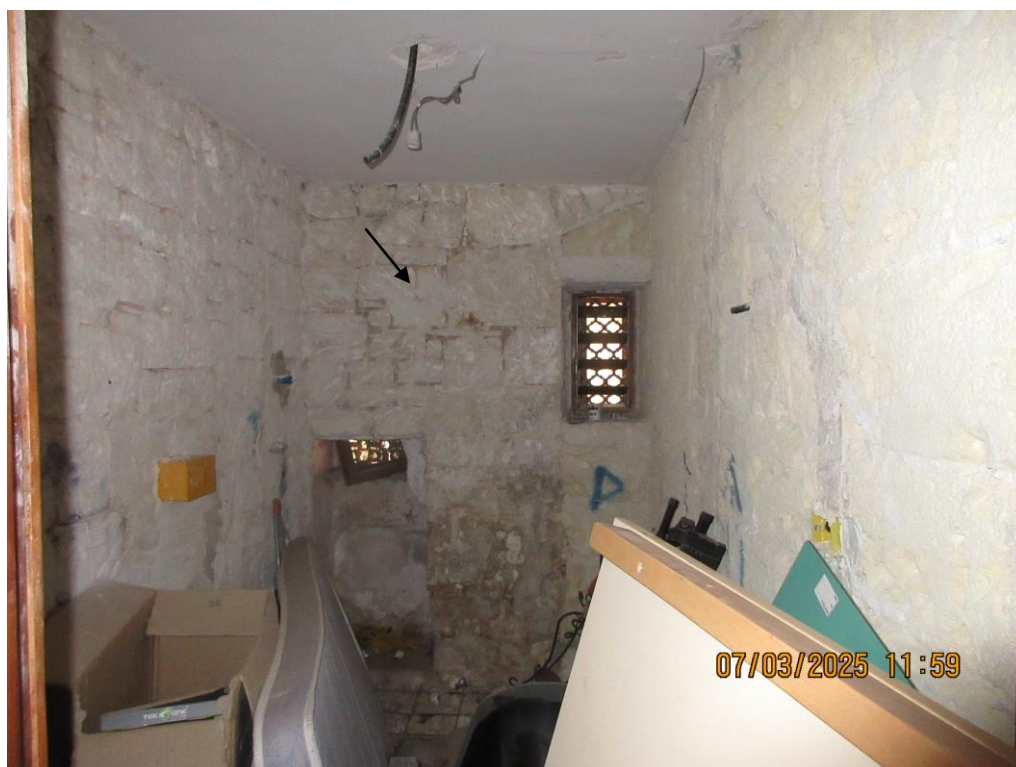
Foto n.8 Unico Bagno con la parete frontale prospiciente la Via Doria

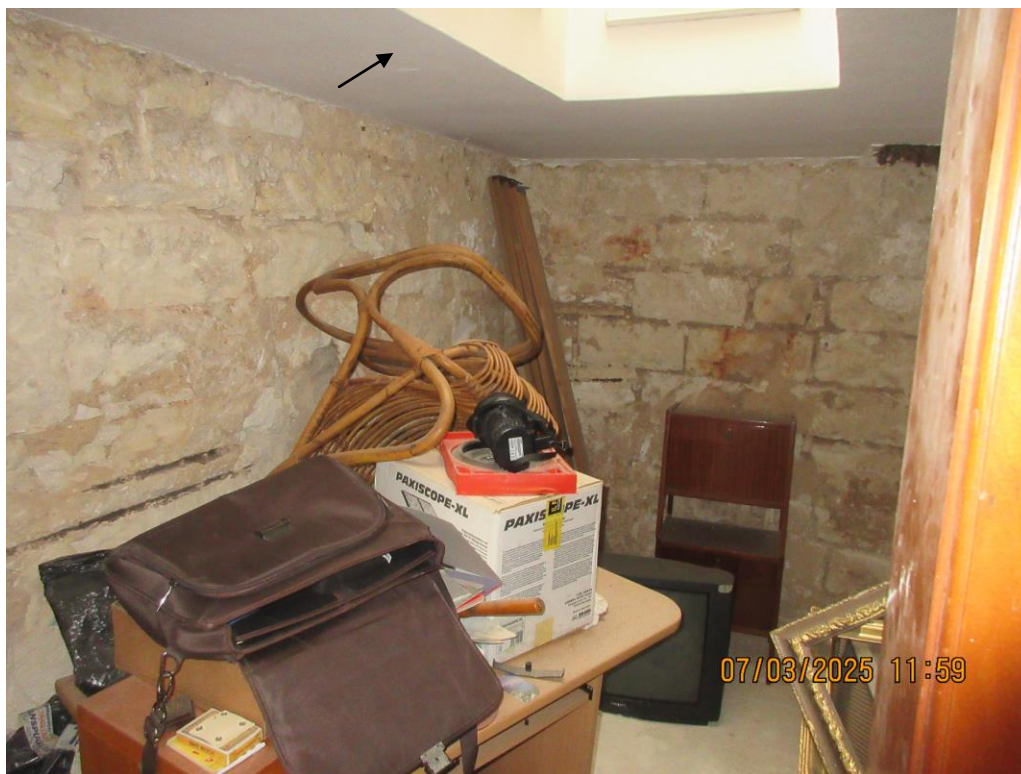
Foto n. 9

Chiusura **abusiva** del pozzo luce con s circa 6.00 mq ed h pari a 1.96 m

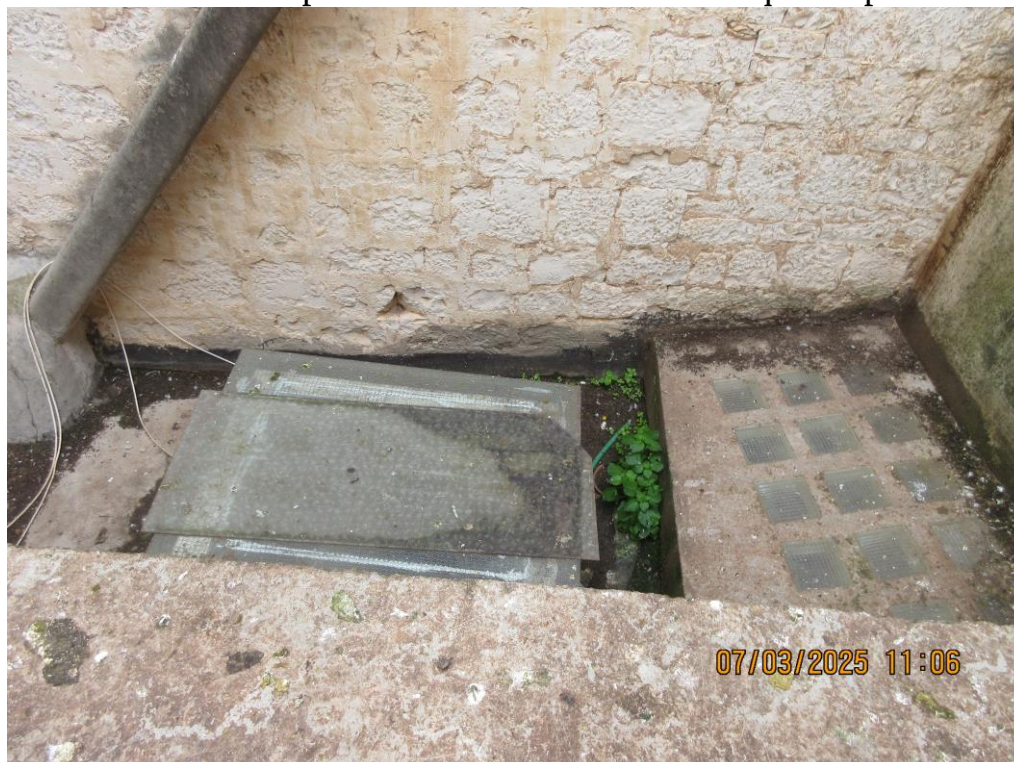
Foto n. 10

Lucernaio/ pozzo luce visto dal terrazzino

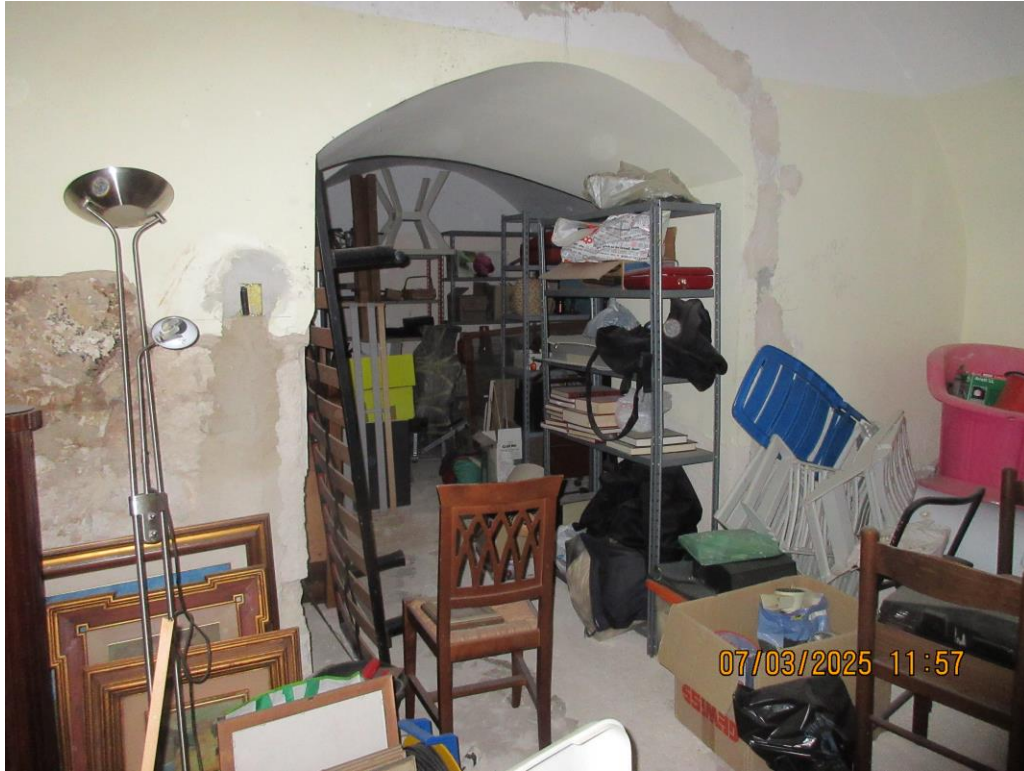
Foto n.11 ( ambiente n. 4 / cfr planimetria / all. n.3) con  $h_{max} = 3.00m$

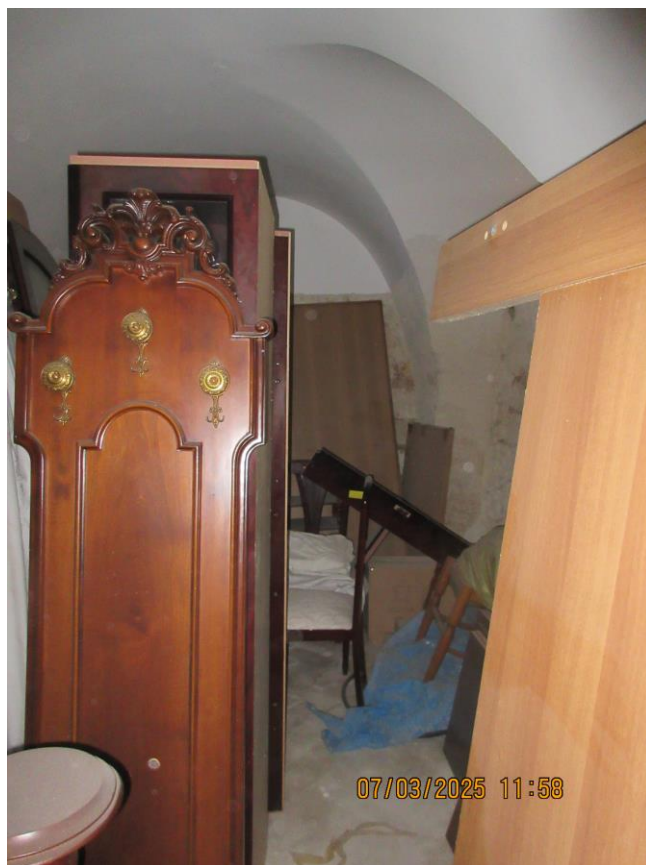
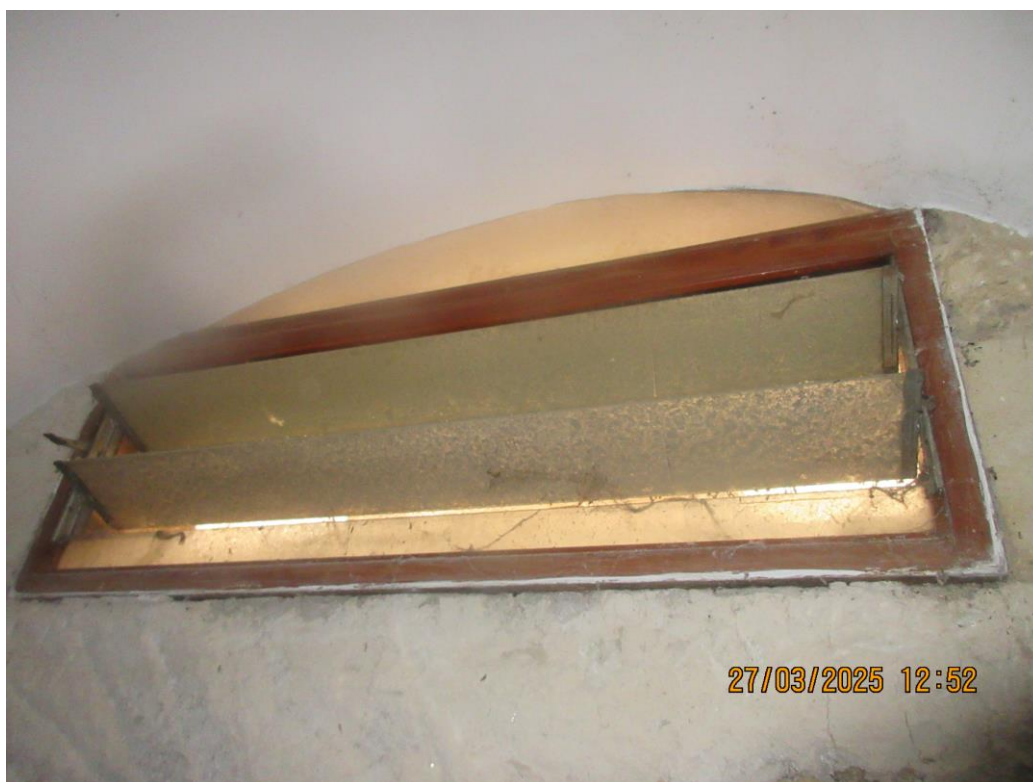
Foto n.13 e n.14  
( ambiente n. 5 / cfr planimetria / all. n.3) con  $h_{max} = 2.75$  m

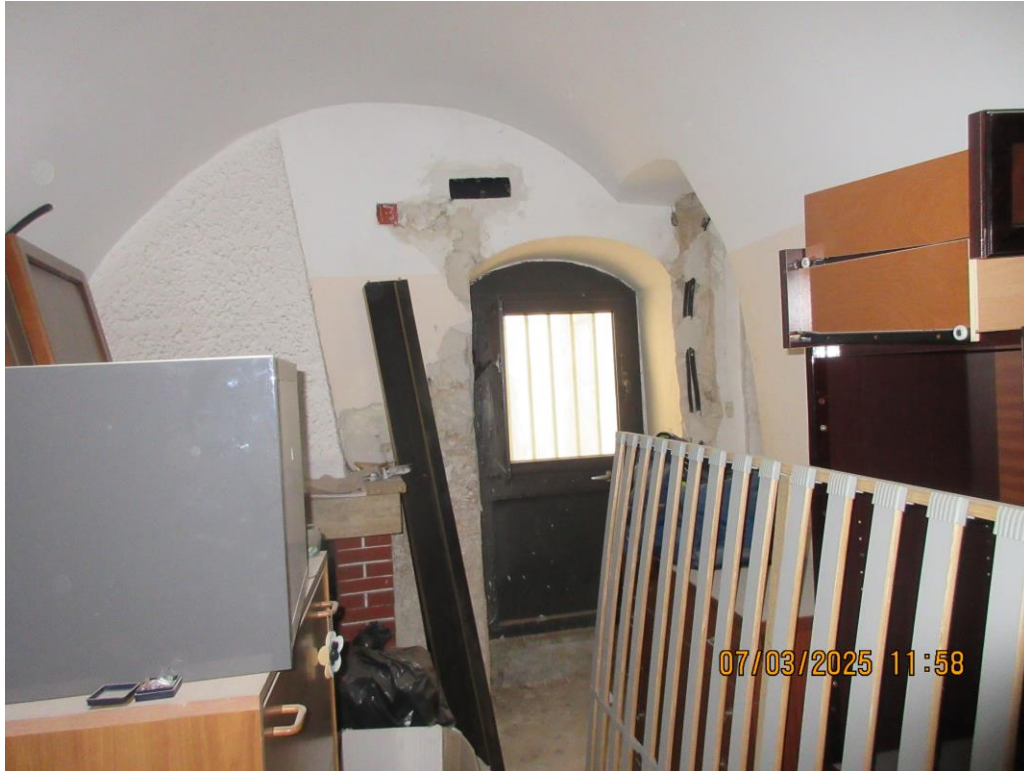
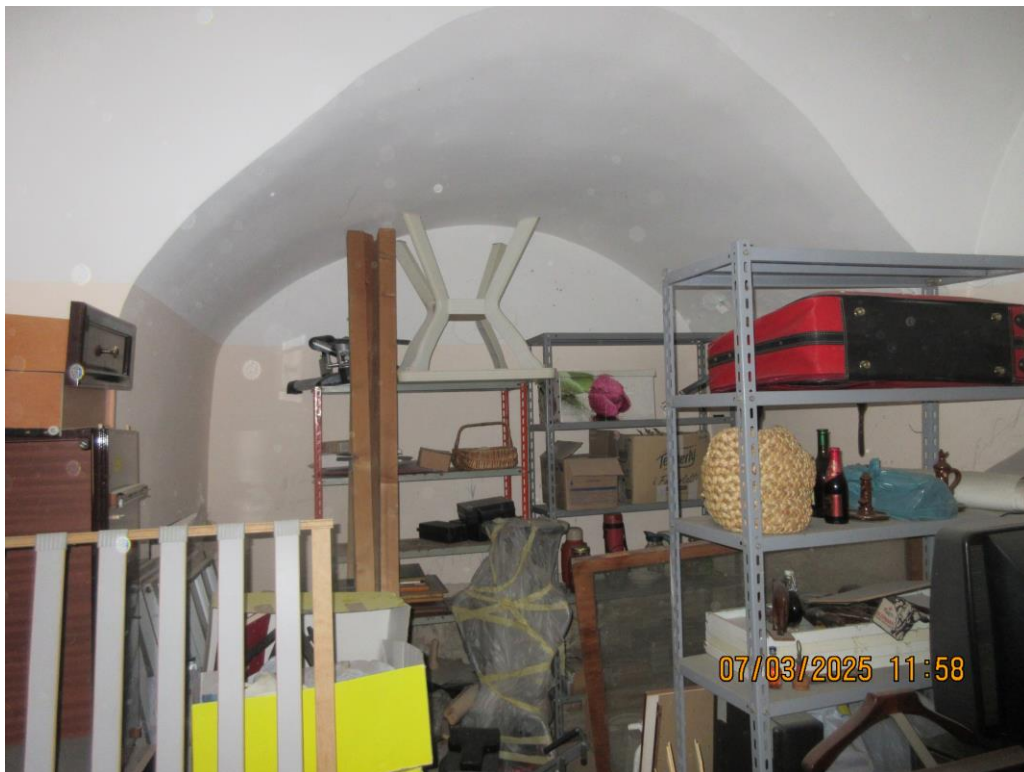
Foto n.15 e n. 16 Ambiente n. 6 con  $h_{max} = 2.80$  m Sullo sfondo portoncino metallico / civico n. 30 di Via A. Volta di cui al momento **non** è disponibile la chiave di accesso

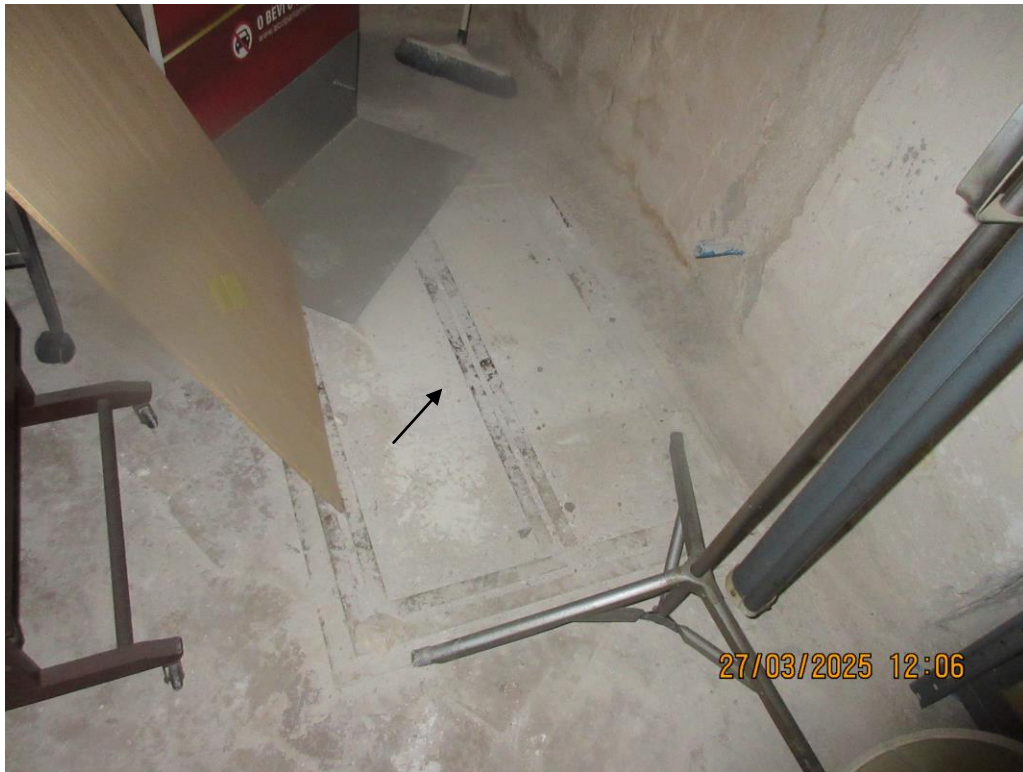
Foto n.17

Botola di accesso ad un deposito interrato di limitata superficie NON autorizzato e non ispezionabile

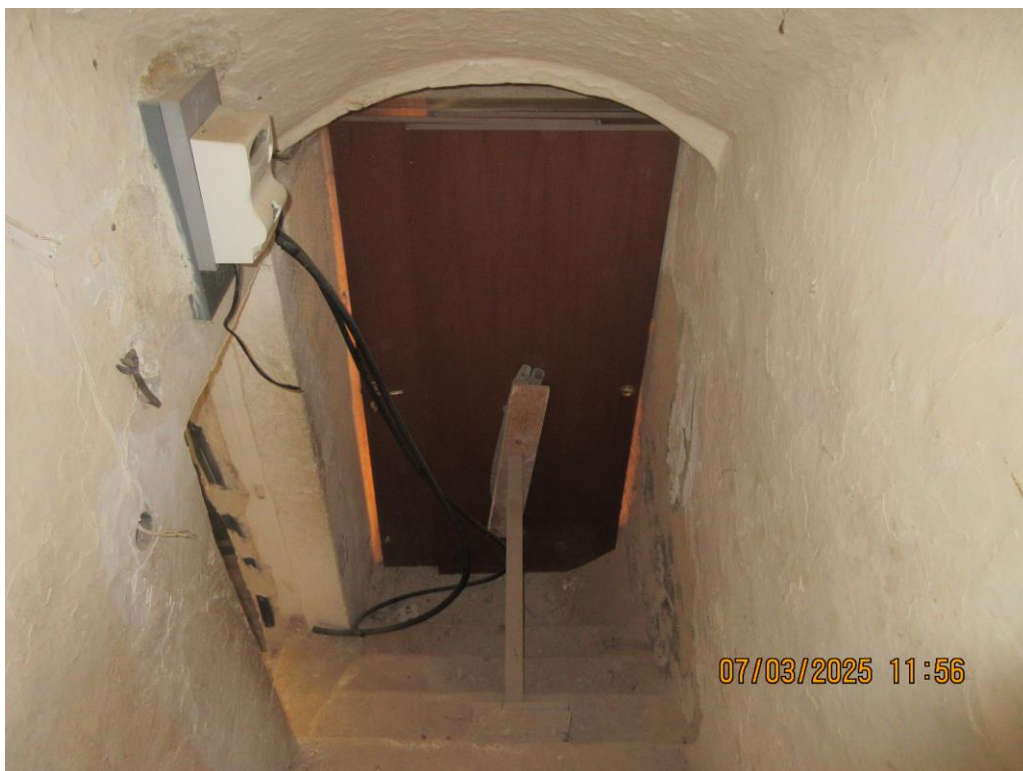
Foto n.18 Porta adiacente al portoncino metallico per accesso dal civico n. 28

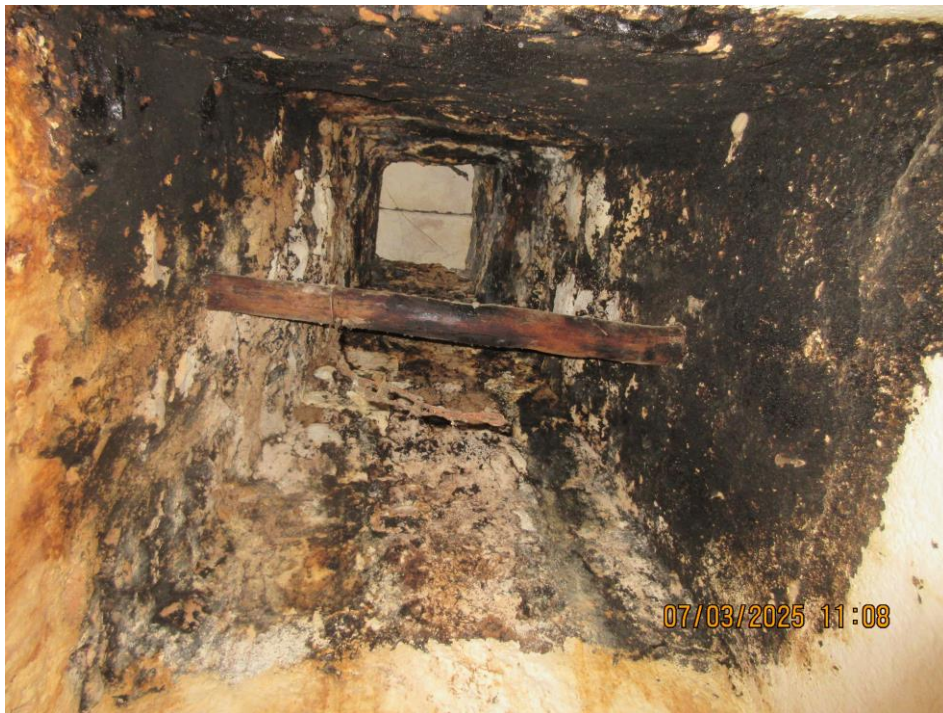
Foto n.22

Originario camino che spicca dal vano rappresentato sulla foto n.21

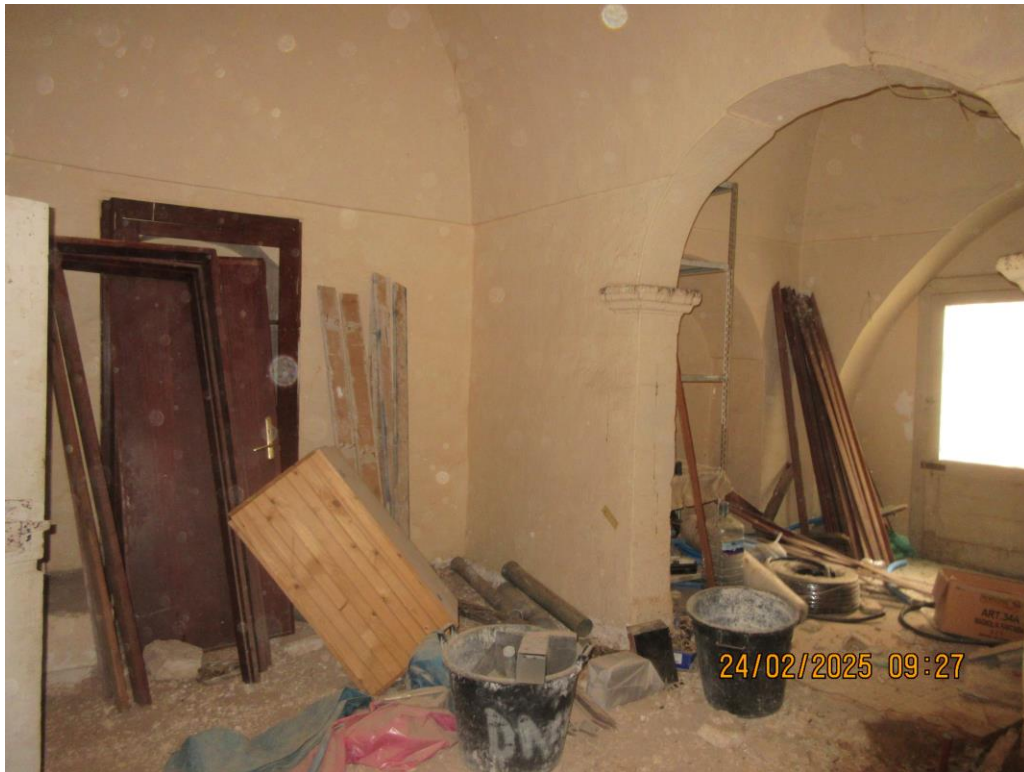
Foto n.23 ambiente n.7 in scadenti condizioni

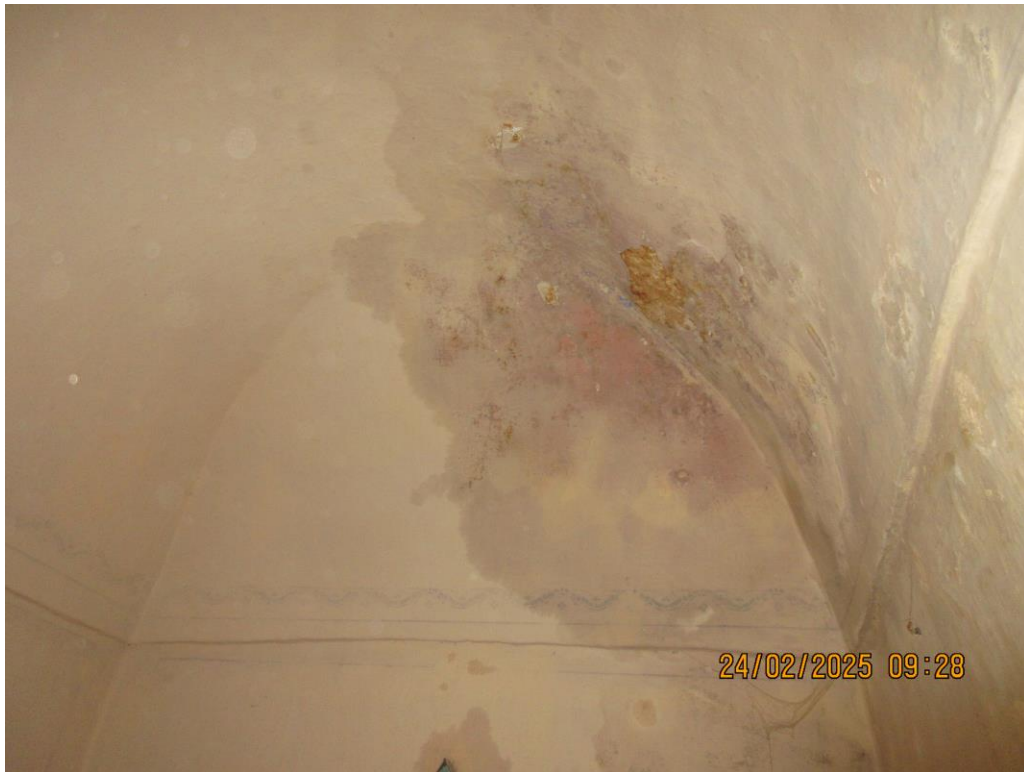
Foto n.25  
Evidenti tracce di fenomeni di infiltrazioni delle acque meteoriche

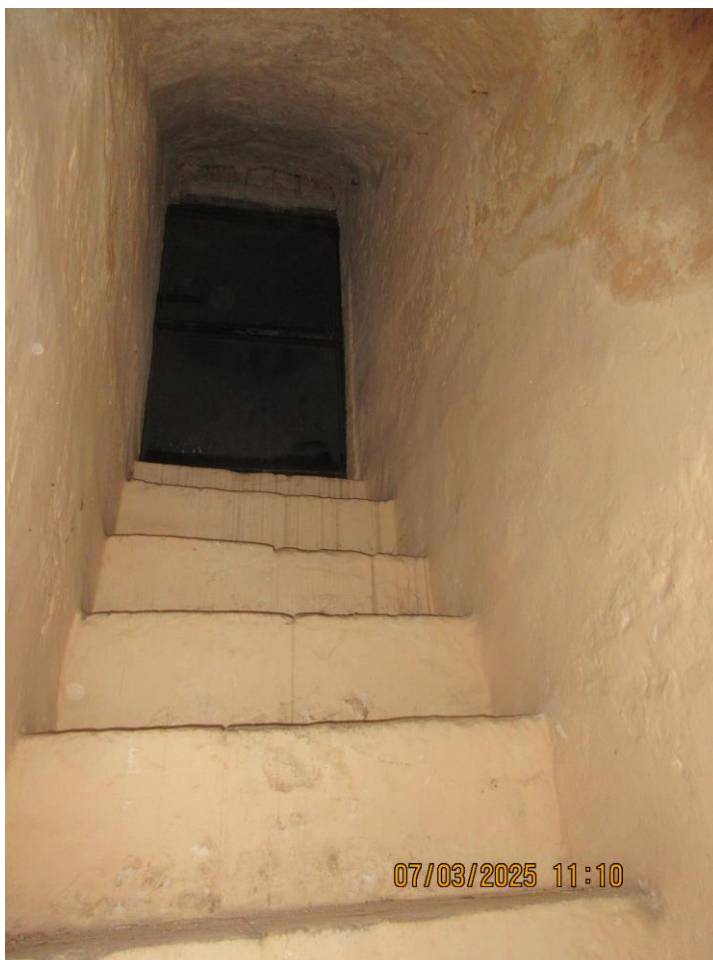
Foto n.29 Scala in muratura di collegamento 1<sup>a</sup> p / Lastrico solare

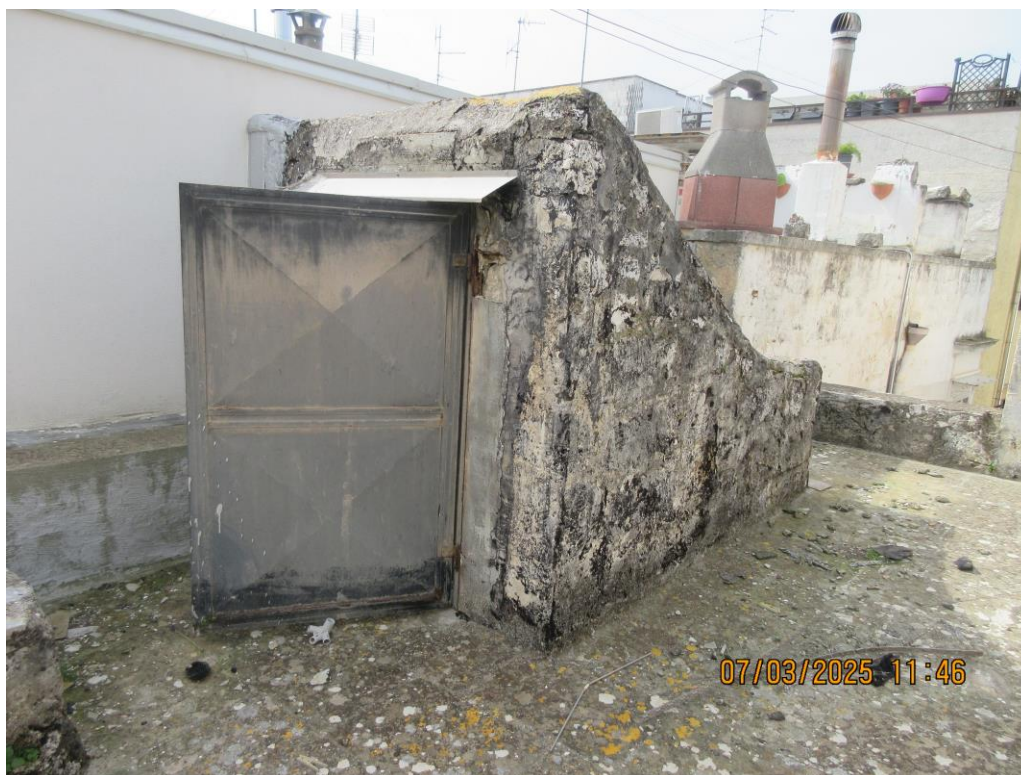
Foto n.30

## Lastrico solare in scadenti condizioni

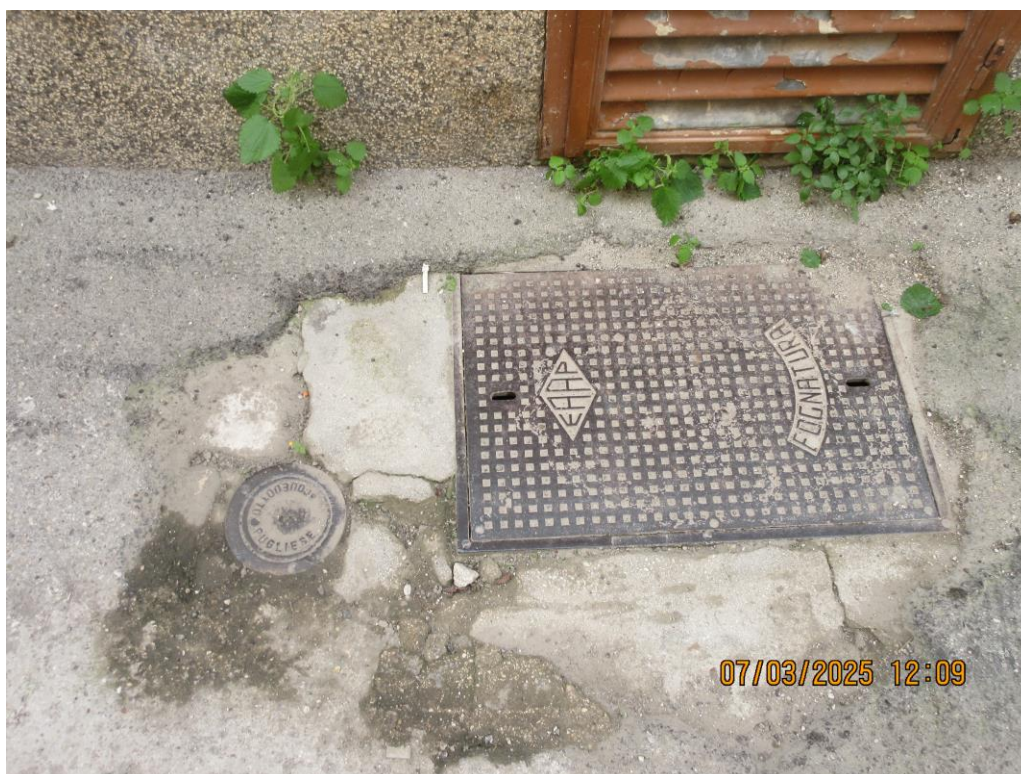
Foto n.35

Possibilità di allacciamento alla rete idrica / fognaria sulla Via Andrea Doria

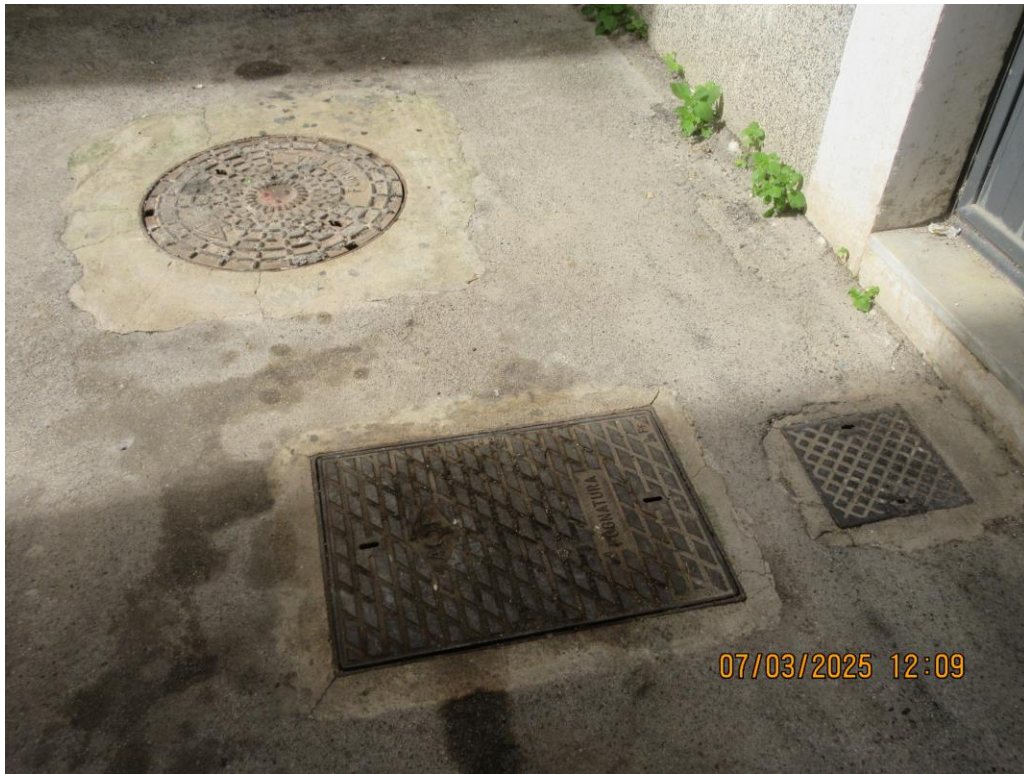
Foto n.36  
Pozzetto di ispezione fognatura ed allaccio idrico sulla Via A. Volta
