## ALLEGATO B

- Documentazione Fotografica;

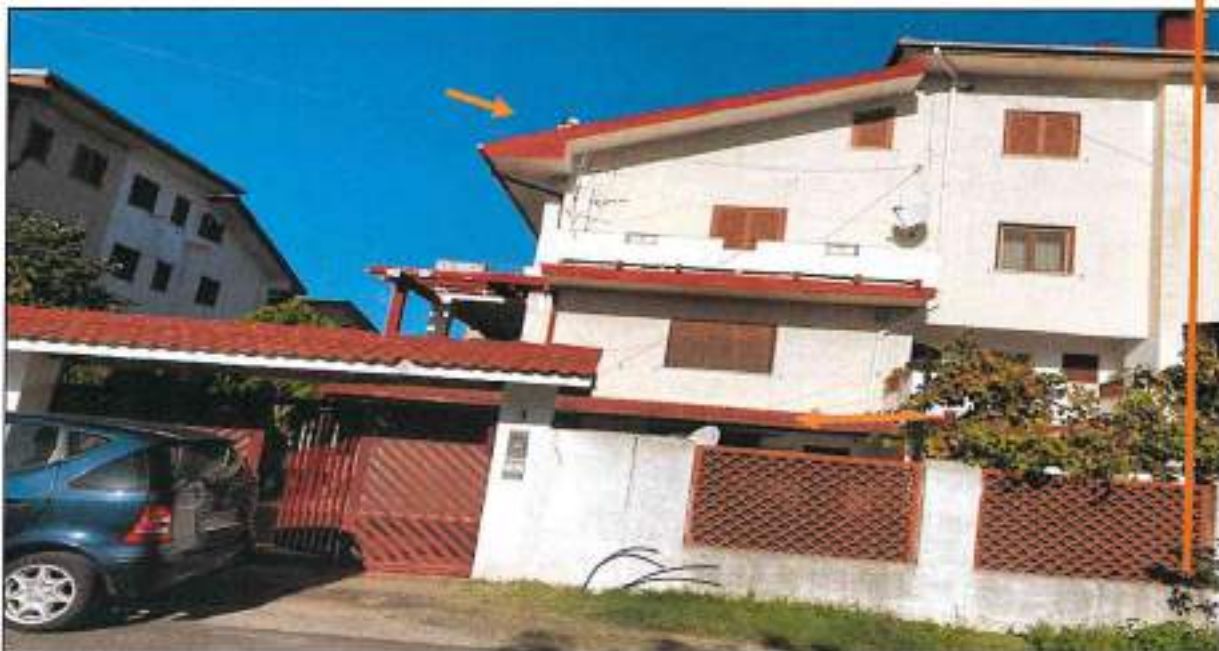
Foto n° 3 – Vista generale di parte fabbricato indicato dal segno arancio – Con la freccia è indicato la u.i. posta al piano S-T-H, oggetto di procedura, comune di Mendicino (CS), fotograbata dalla strada Comunale. (beni immobili foglio di mappa 7 particella n° 164, sono visibili alcune rifiniture esterne quali cancello metallico, recinzione esterna e tettoia cancello carabile e pedonale.

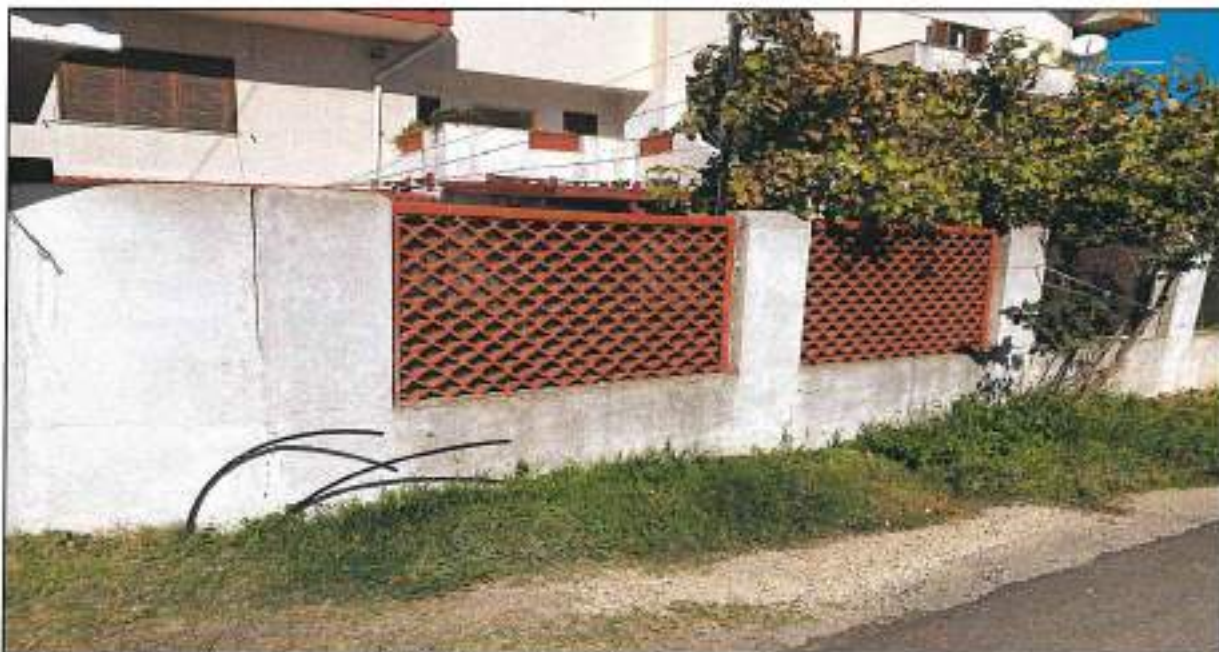
Foto n° 4 – Veduta recinzione u.i. - foglio di mappa 7 Particella n° 164 – dalla strada comunale via Folco Ruffo di Calabria

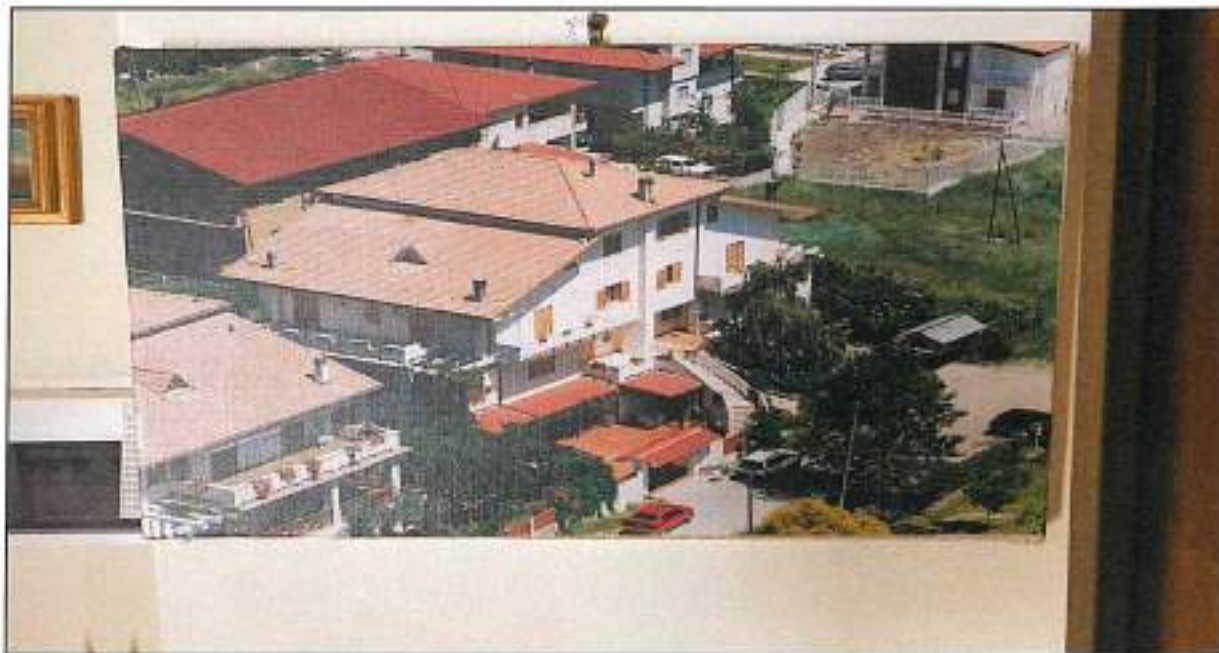
Foto n° 5 – Vista particolare dell'alto del cortile area interna e del fabbricato intero.

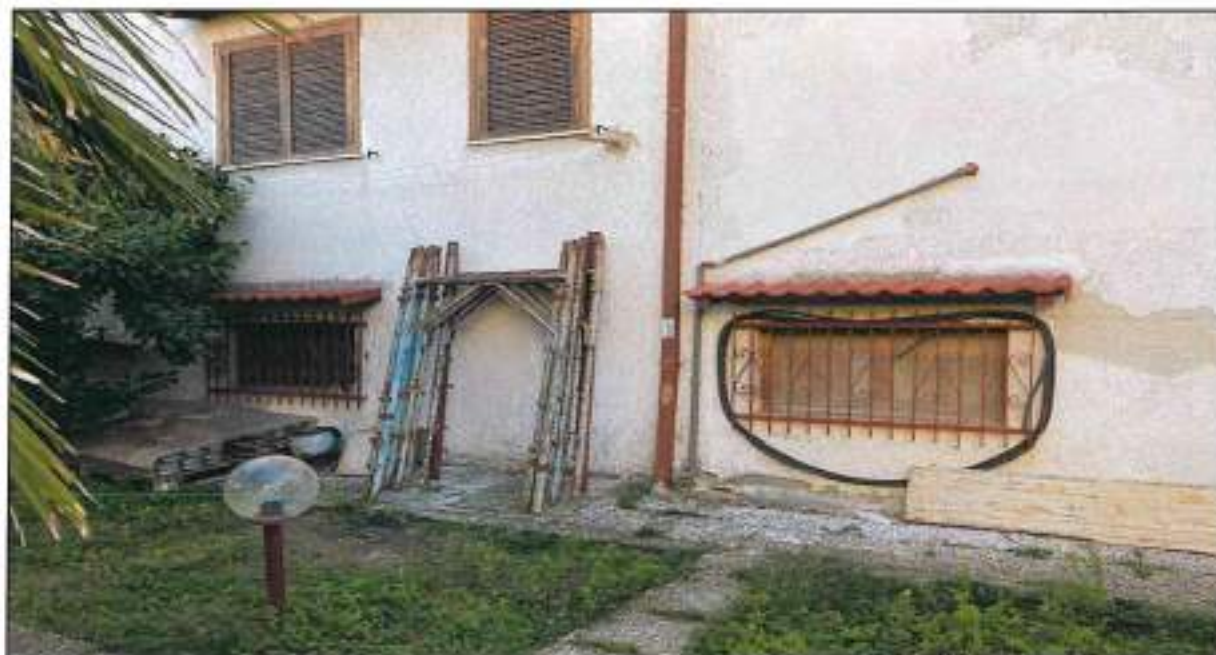
Foto n° 6 – Vista fabbricato cortile interno, parte posteriore. sono visibili le finestre vetri, provviste di inferriate.

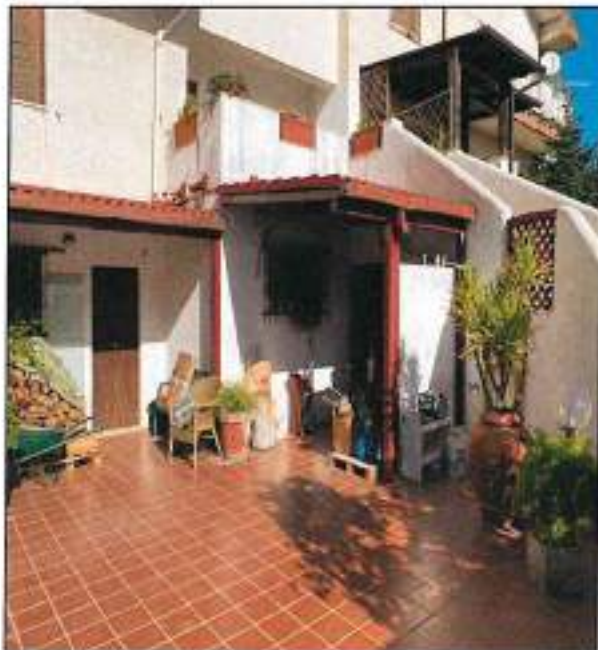
Foto n° 7 – Vista ingresso al piano seminterrato, sono visibili le finiture della piastrellatura del cortile e la tettoia 2 (Cfr. Allegato G3).

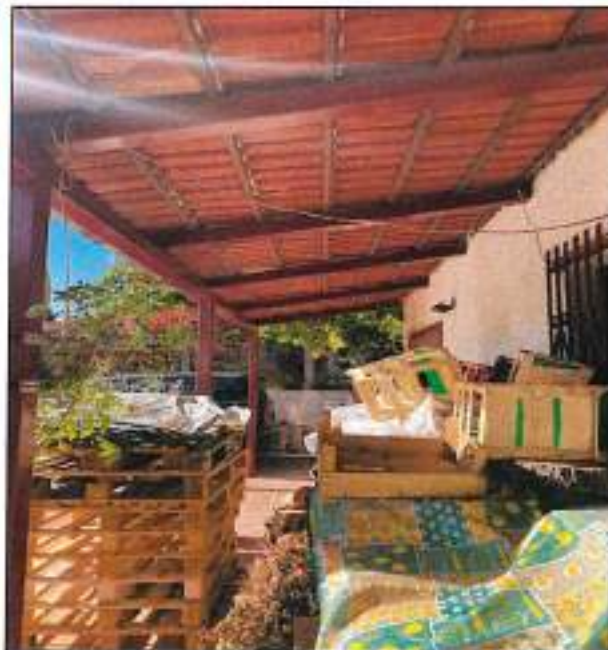
Foto n° 8 – Vista lato frontale piano Seminterrato, sono visibili i materiali di intelaiatura in ferro e tegole della tettoia 1 (Cfr. Allegato G3).

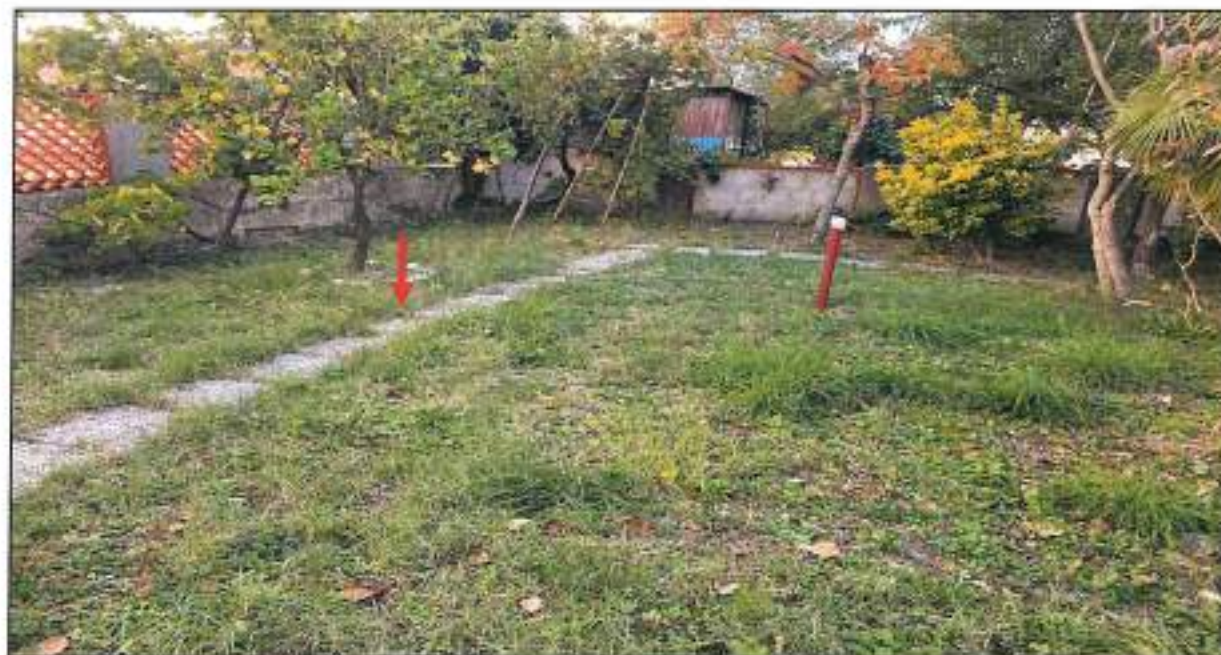
Foto n° 9 – Vista cortile interno posteriormente all'abitacolo, piantumato con alberi da frutto e provvisto di camminamenti piastrellati, indicati dalla freccia.

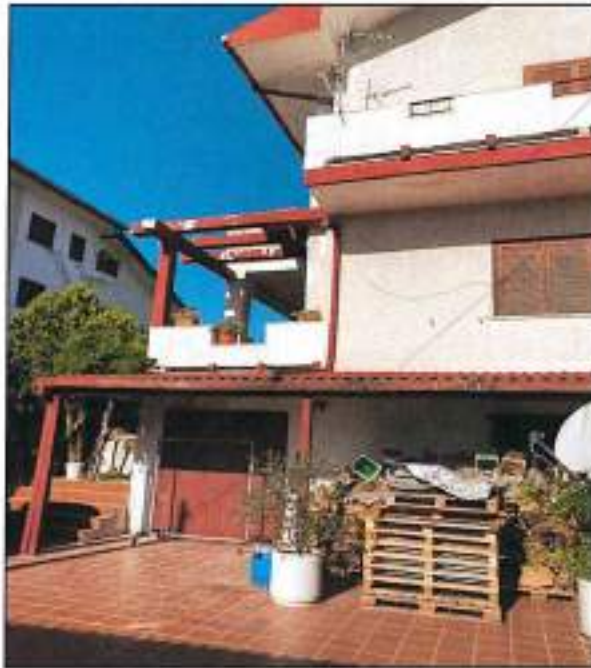
Foto n° 10 – Vista esterna fabbricato, è visibile la porta garage, e la tettoia (Cfr. Allegato G3).

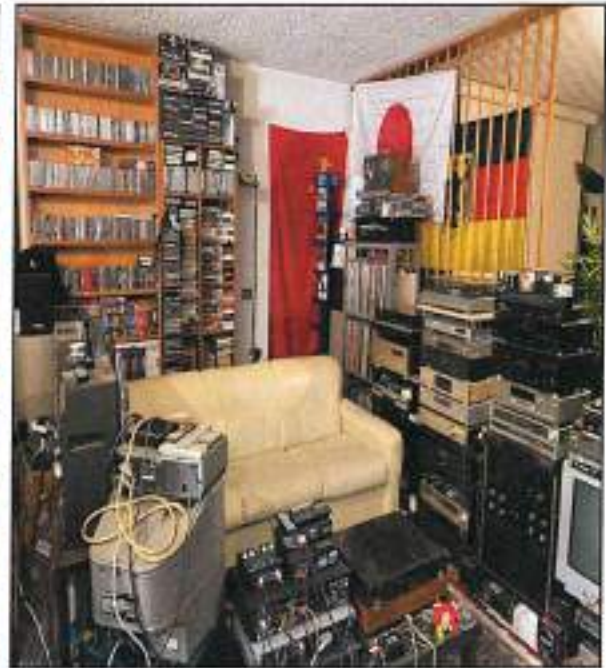
Foto n° 11 – Vista interna locale seminterato funge sostanzialmente da deposito.

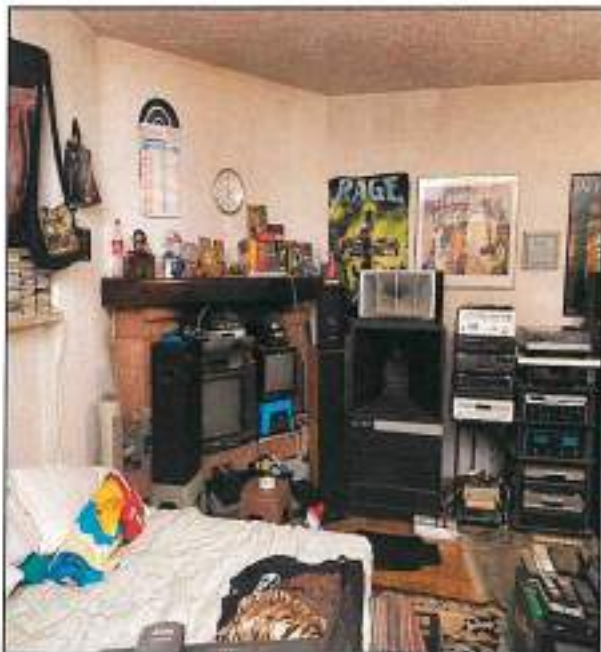
Foto n° 14 – Vista interno piano seminterrato, visibile il caminetto esistente.

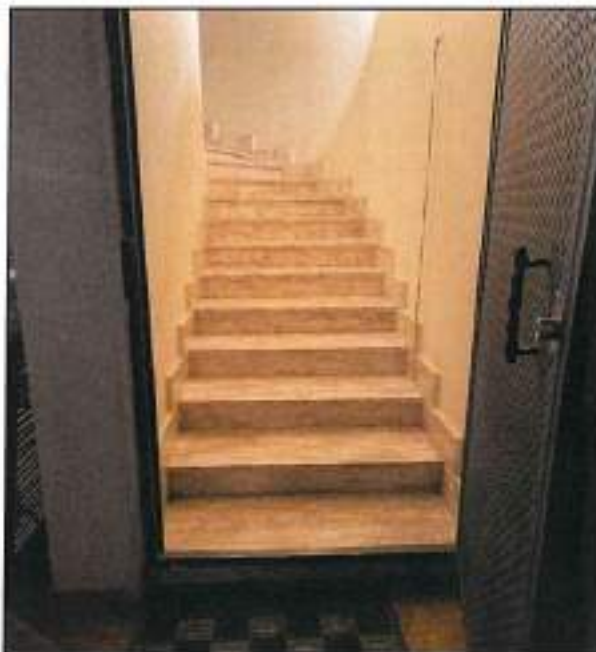
Foto n° 15 – Vista interna scala che conduce dal piano seminterrato al piano terra /trabato del fabbricato, sono visibili le rifiniture in marmo travertino di buona qualità.

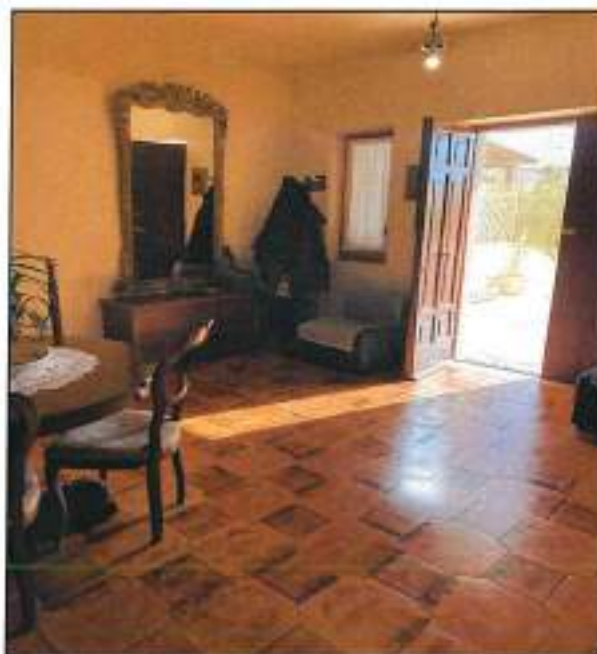
Foto n° 16 – Vista interna ingresso piano terra /trabato, sono visibili le rifiniture in ceramica dell'epoca di costruzione di buona qualità.

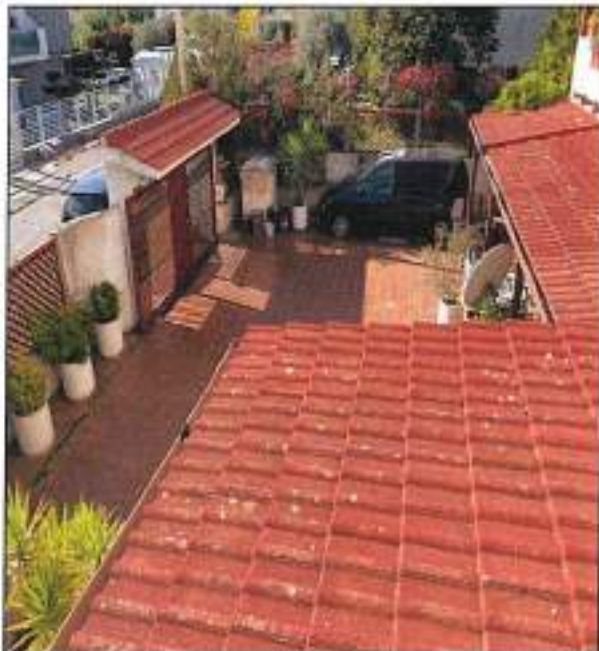
Foto n° 17 – Vista dal piano terra/rialtato, cortile interno, visibile le terrazze dell'alto n° 1 e n° 2 (Cfr. Allegato G3)

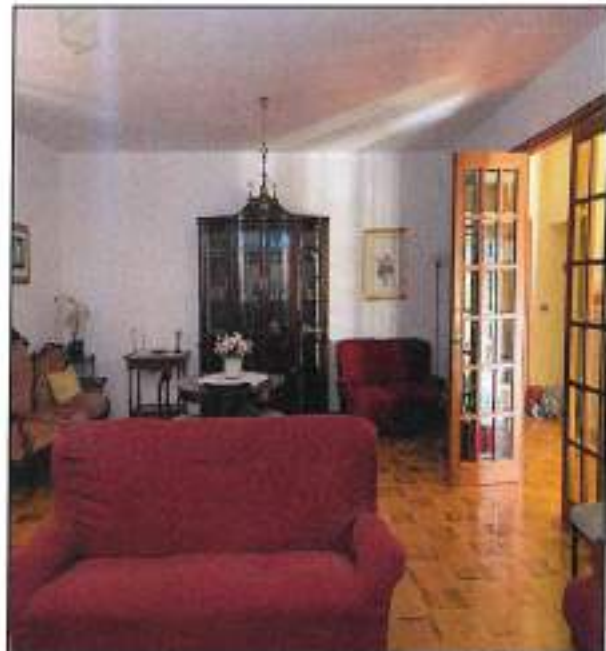
Foto n° 18 – Vista interna salone di piano terra /rialtato del fabbricato, sono visibili le rifiniture in ceramica, le porte in legno e vetro di buona qualità.

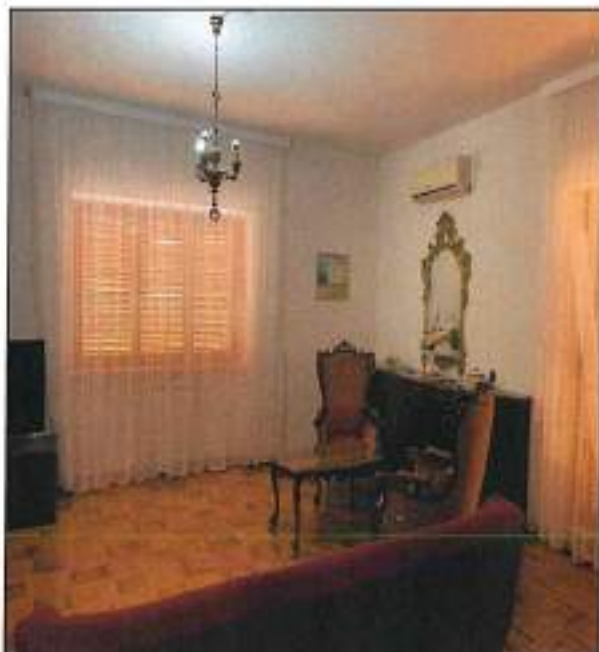
Foto n° 19 – Vista interna salone piano terra/rialtato, le rifiniture dei pavimenti di ceramica e spili a muro per il raffrescamento.

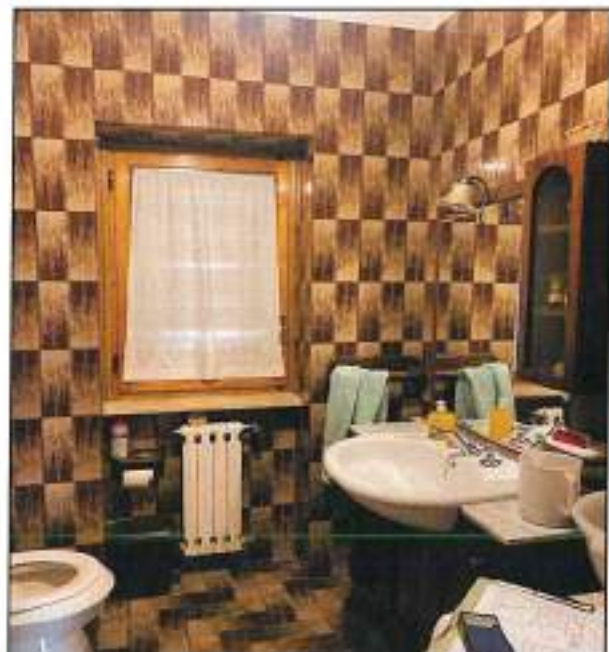
Foto n° 20 – Vista interna locale wc al piano terra/rialtato, sono visibili le rifiniture rivestimento a tutta altezza in ceramica dell'epoca di costruzione di buona qualità, riscaldamento con termosifoni.

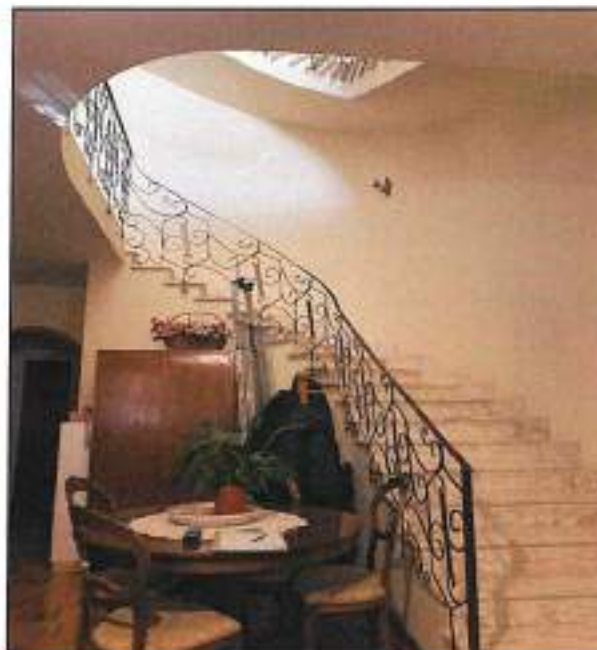
Foto n° 22 – Vista interna scala interna che collega il piano rialzato al piano P., da notare le buone rifiniture ringhiera e rivestimento in travertino lucido.

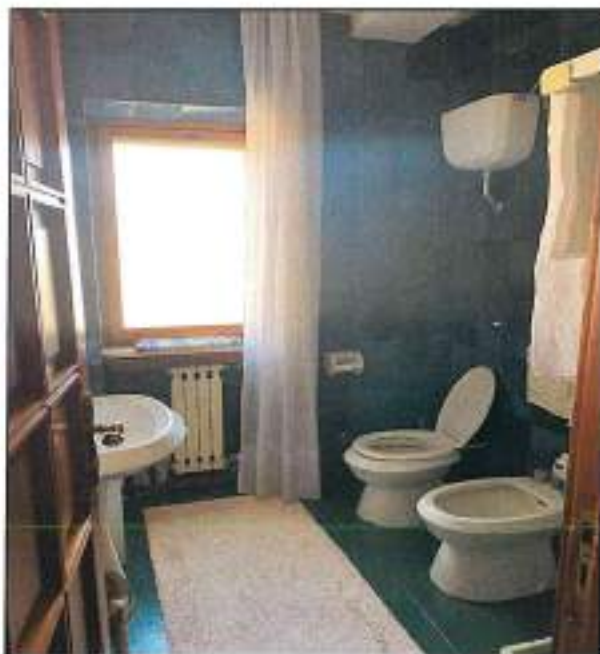
Foto n° 27 – Vista interna locale wc, rivestimento a tutt'altezza e riscaldamento a termosifoni.

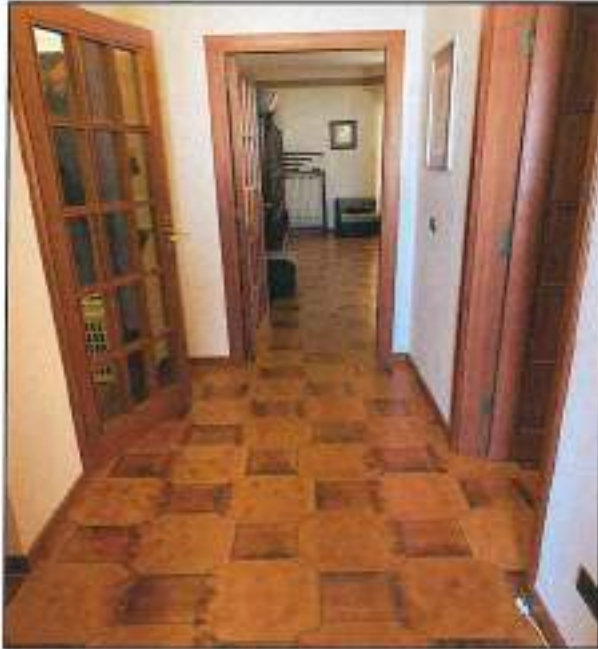
Foto n° 29- Vista interna corridoio con funzione di disimpegno per le camere, intesi il legno e vetro, pavimenti in ceramica, radiatori in ghisa.

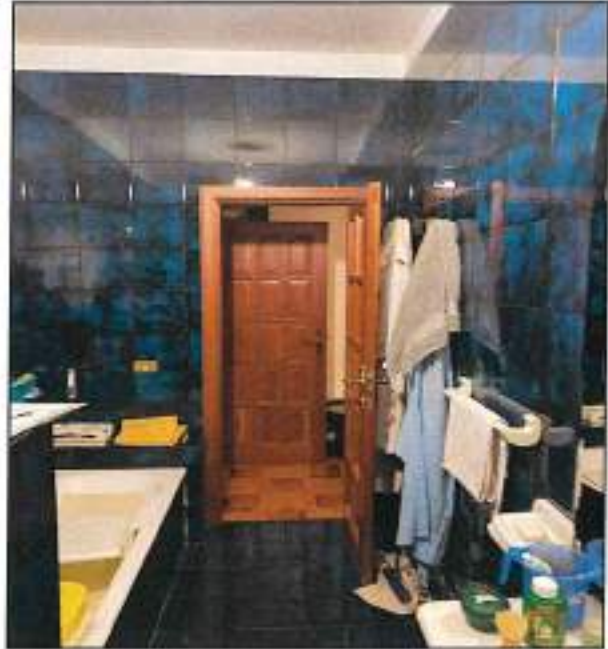
Foto n° 30 - Vista interna wc, rivestimento in ceramica a tutta altezza, buone rifiniture, riscaldi all'epoca di costruzione.

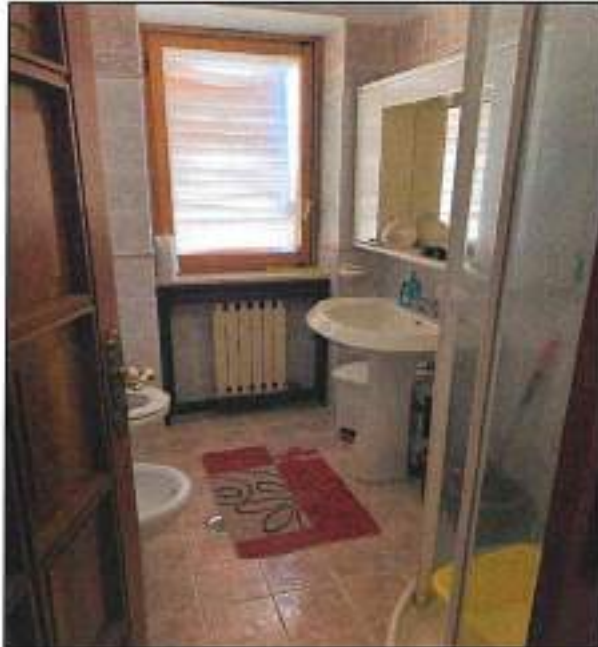
Foto n° 33- Vista interna wc al piano mansardato, rivestimenti in ceramica, radiatori in ghisa.
