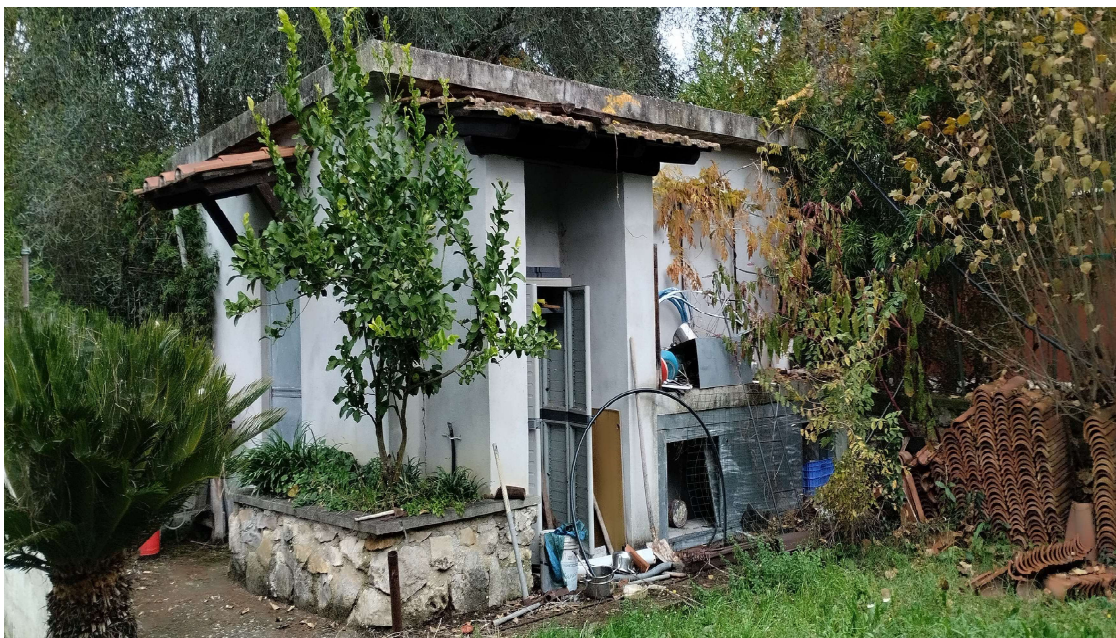
**FOTO N. 10**

**Vista ad angolo del magazzino**

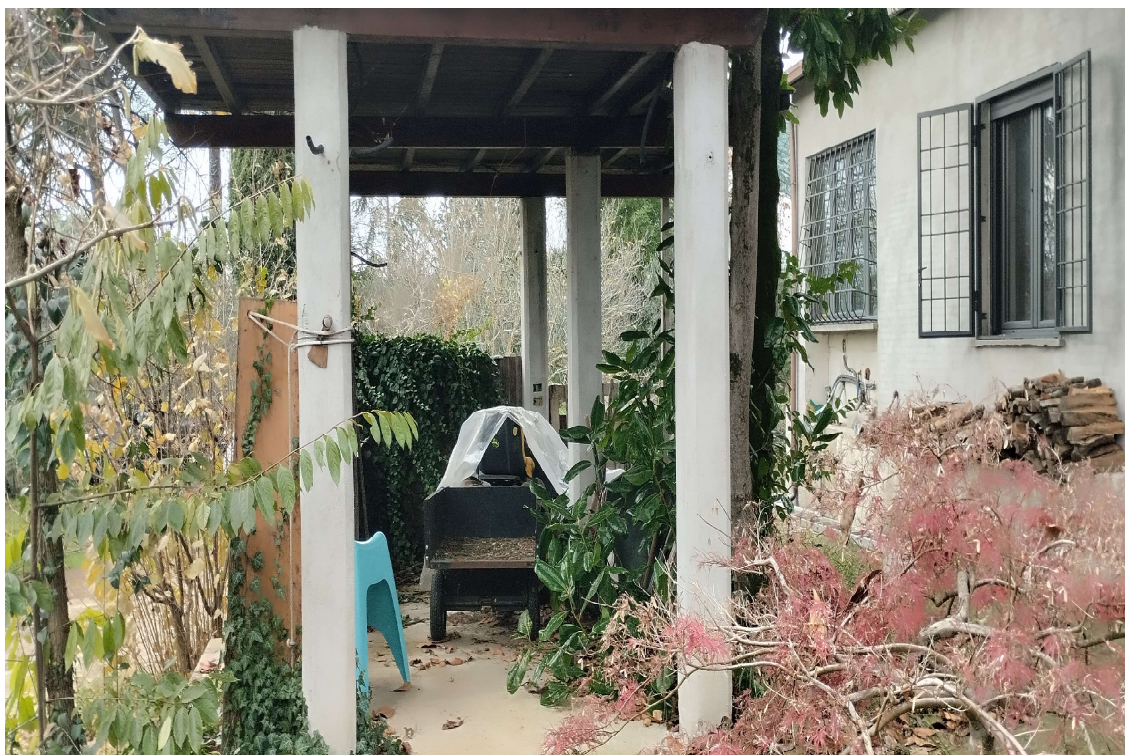
**FOTO N. 11**

**Tettoia in c.a. sul lato sud della casa**

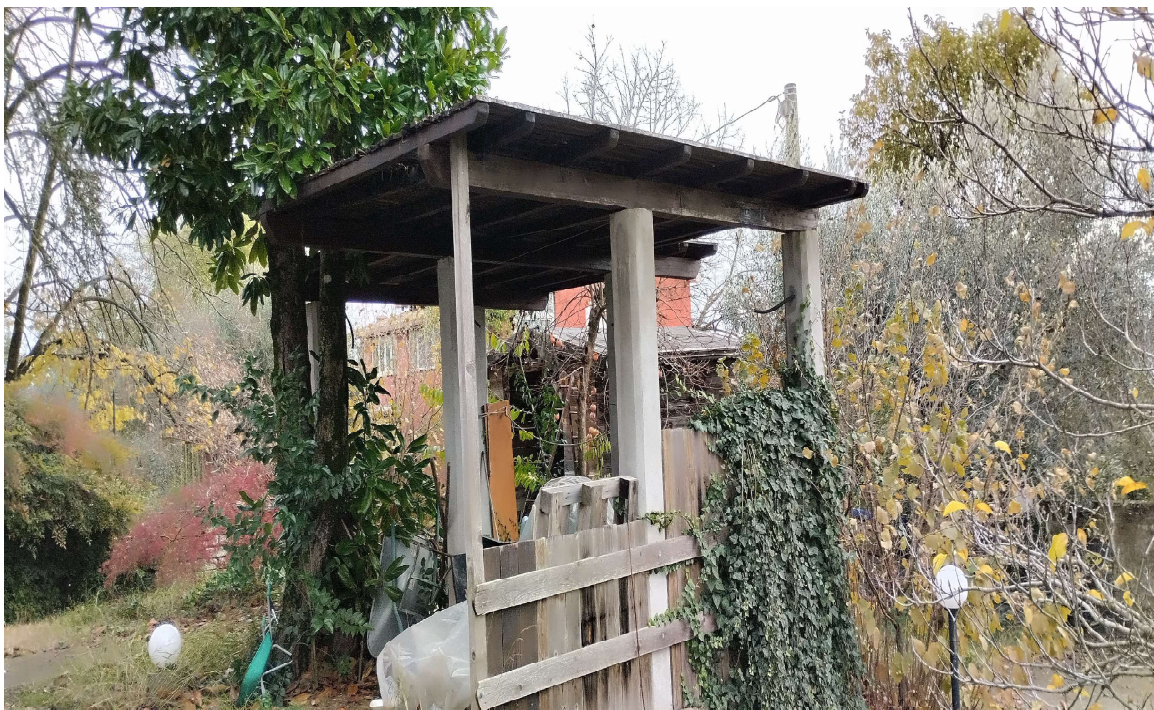
**FOTO N. 12**

**Altra vista della tettoia lato sud**

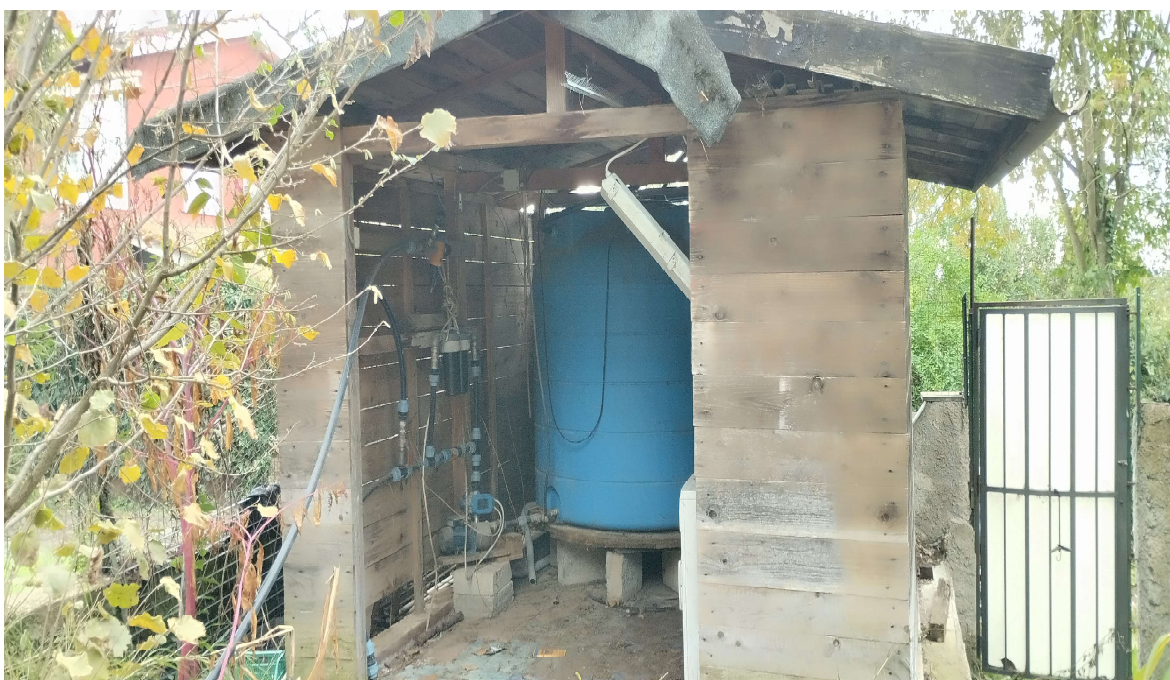
**FOTO N. 13**

**struttura in legno posta all'angolo est**

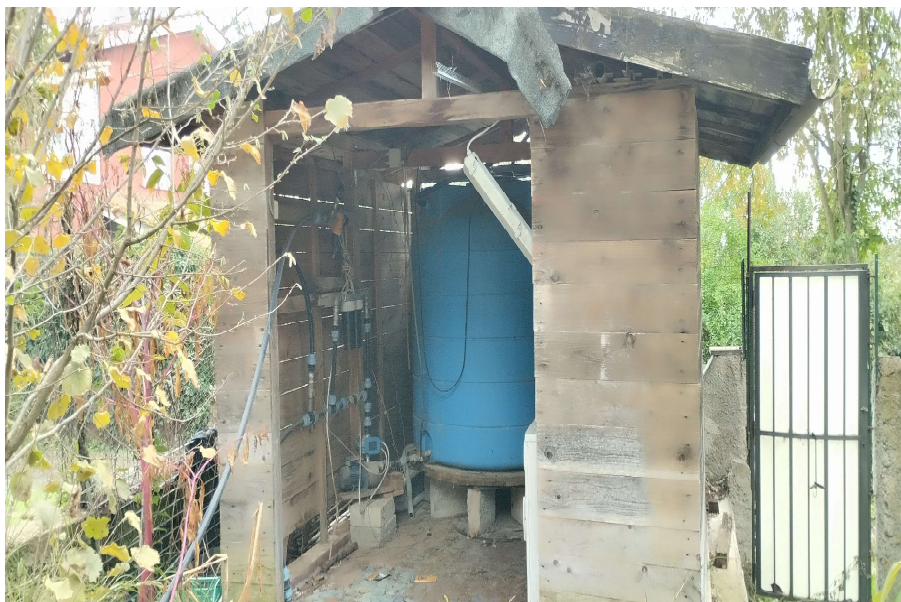
**FOTO N. 14**

**Altra vista della struttura lignea usata come deposito e raccolta acqua**

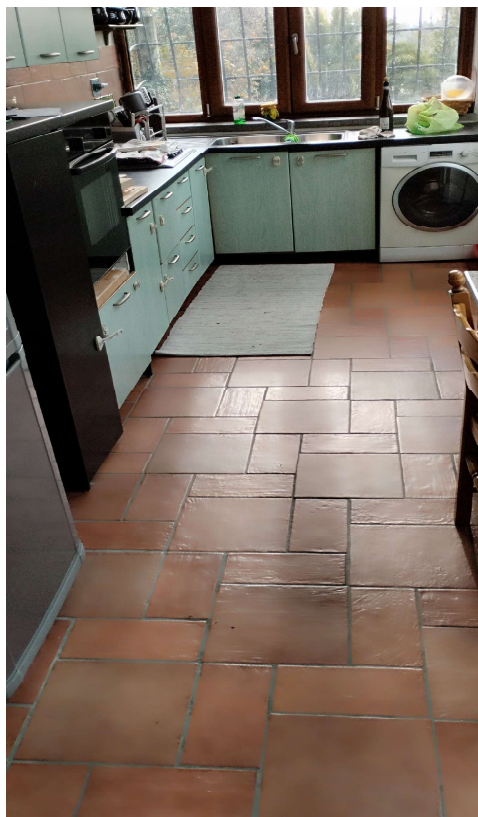
**FOTO N. 15**

**Vista interna cucina**

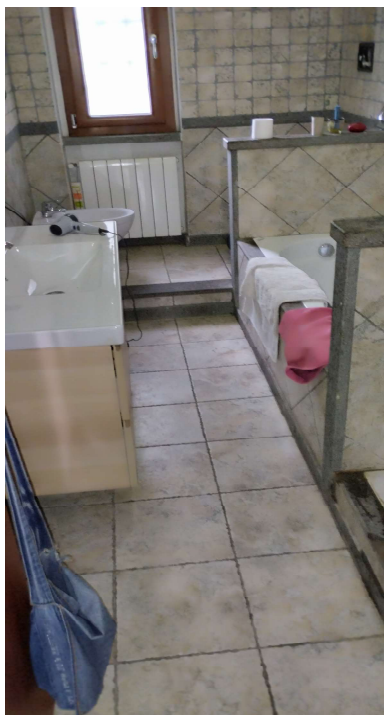
**FOTO N. 16**

**Vista interna bagno**

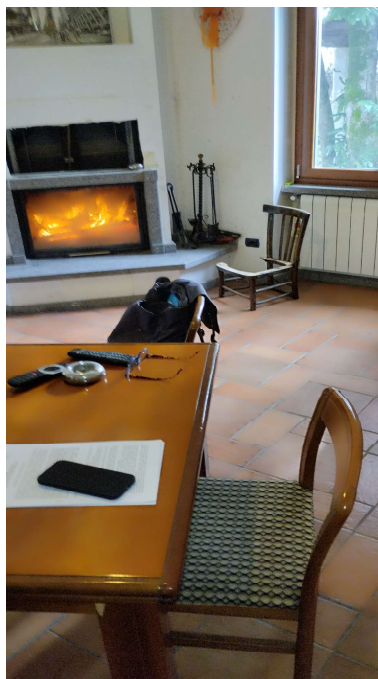
**FOTO N. 17**

**Vista interna sala**

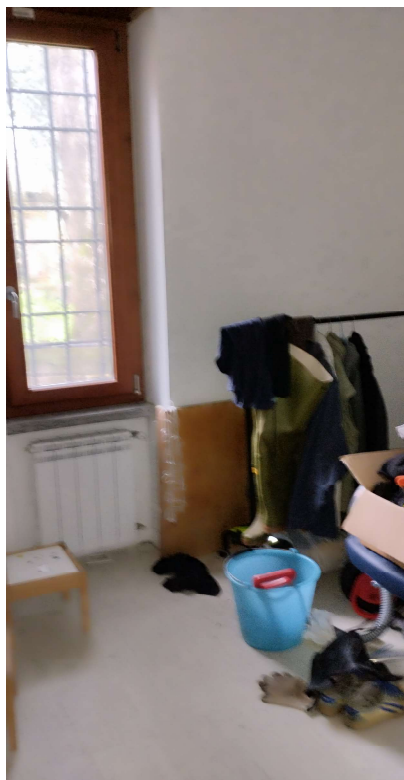
**FOTO N. 18**

**Vista interna locale est**

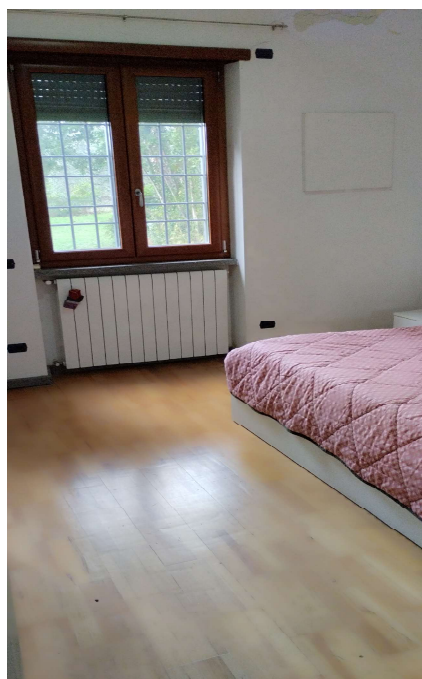
**FOTO N. 19**

**Vista interna camera**

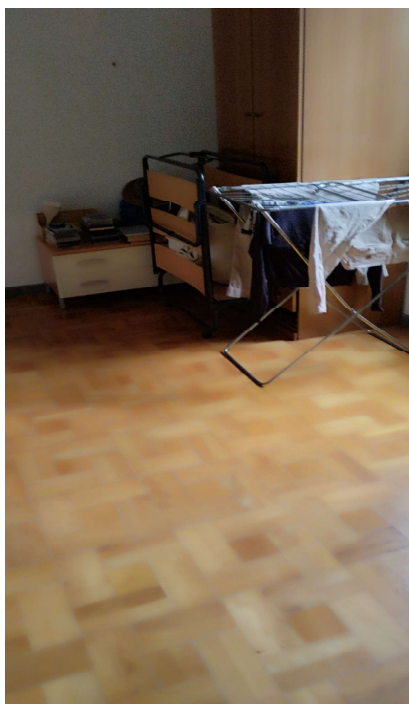
**FOTO N. 20**

**Vista interna locale nord-est**

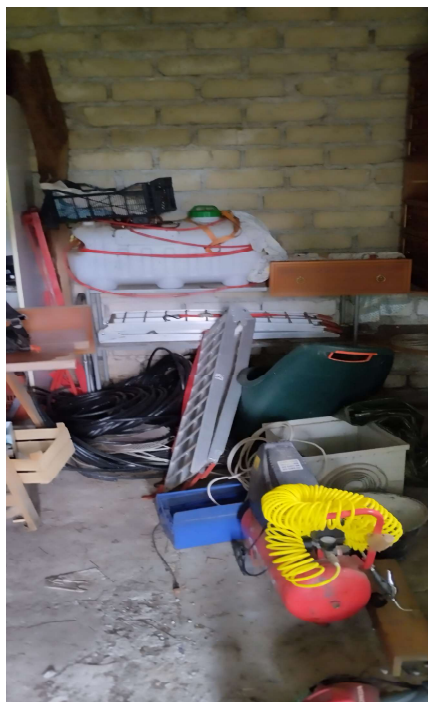
**FOTO N. 21**

**Vista interna magazzino**

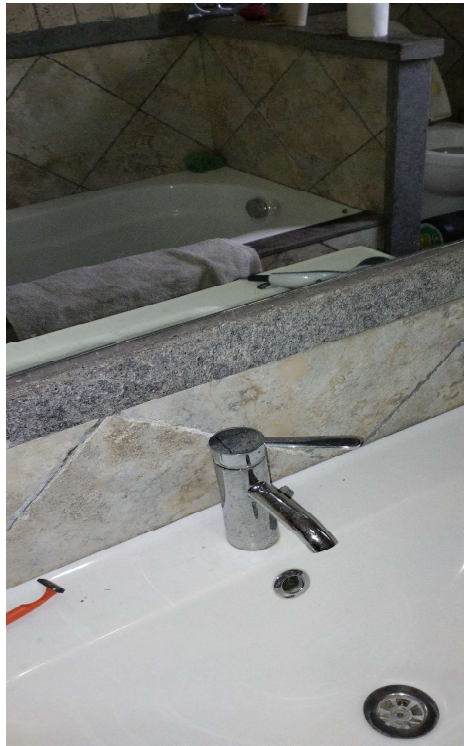
**FOTO N. 26**

**Vista rottura marmo l bagno**

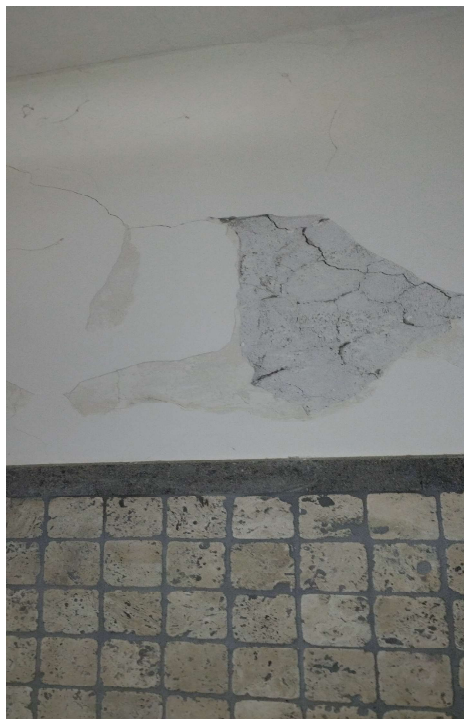
**FOTO N. 27**

**Vista lesioni al bagno**

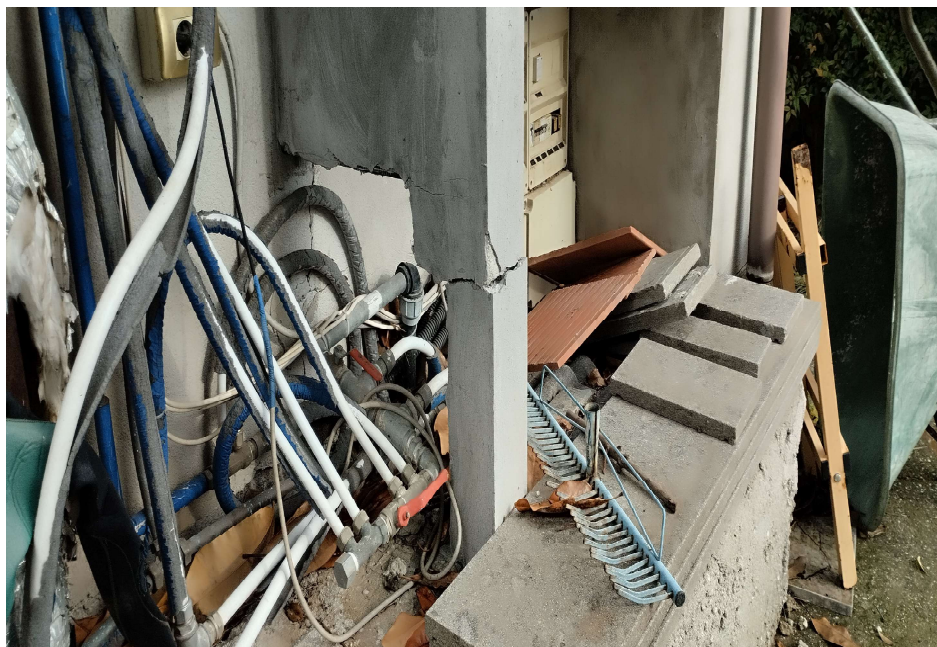
**FOTO N. 28**

**Particolare lesioni/cedimenti sul lato sud dello stabile principale**

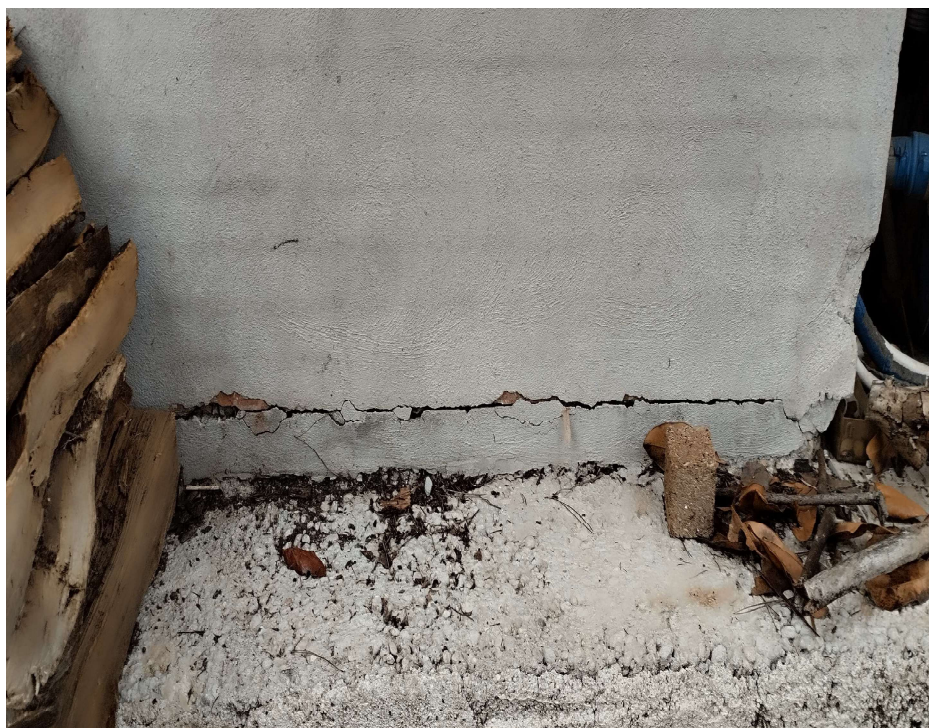
**FOTO N. 29**

**Altra vista delle lesioni/cedimenti sulla facciata esterna dello stabile (lato sud)**

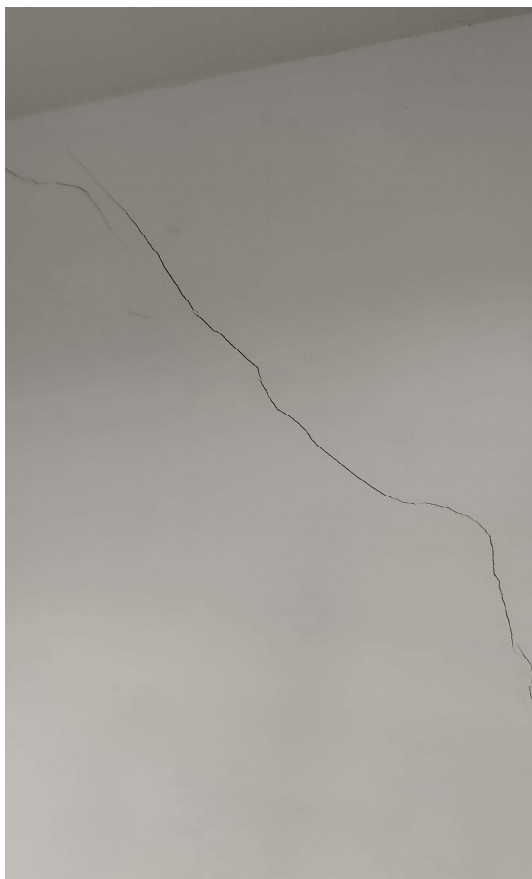
**FOTO N. 30**

**Altra lesione interna**
