**TRIBUNALE DI BRESCIA**

**Causa R.G. 14833/2024**

**RELAZIONE C.T.U.**

Il compendio immobiliare oggetto della domanda di divisione consiste in un edificio residenziale, con relative pertinenze, sito in via San Francesco d'Assisi n. 17 a Rovato (BS).

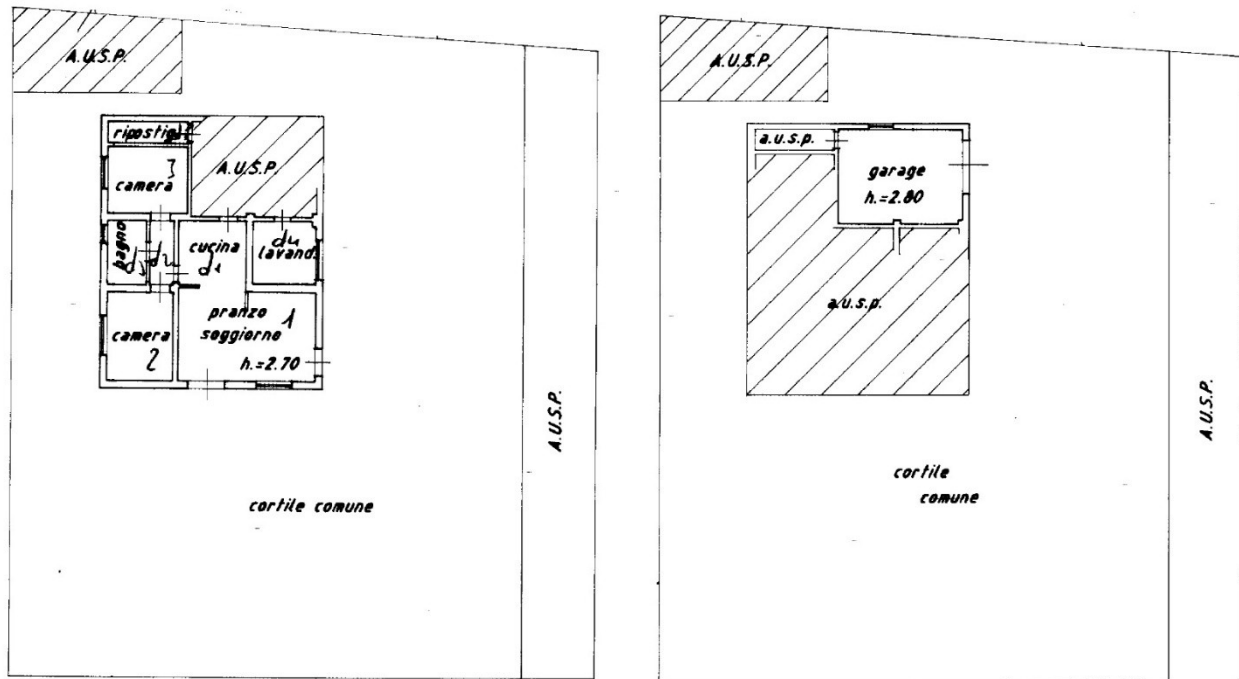
L'appartamento al piano terra (catastalmente identificato col sub 1) è composto da soggiorno, cucina, due camere, un bagno, una lavanderia ed un ripostiglio.

Al ripostiglio ed alla lavanderia si accede tramite l'autorimessa catastalmente identificata col sub 2, che si trova all'interno del corpo di fabbrica principale ed è direttamente collegata con l'appartamento.

Per maggior chiarezza, di seguito si riporta un estratto delle planimetrie catastali (all.3) dell'appartamento sub 1 e dell'autorimessa sub 2, che risultano conformi allo stato di fatto attuale.

Il piano terra dell'edificio (sub 1 e 2) e l'autorimessa esterna (particella 500) sono conformi agli elaborati grafici allegati ai titoli autorizzativi di cui sopra ed alle planimetrie catastali.

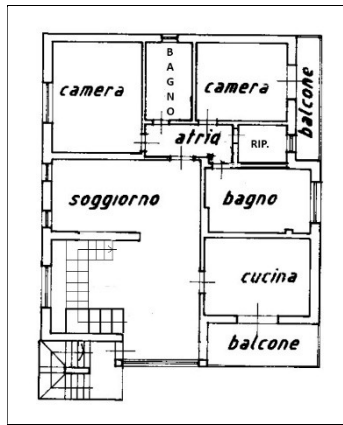
Il primo piano è composto da soggiorno, sala, cucina, due camere, due bagni, un ripostiglio e due balconi.

Si segnala che nel ripostiglio, ricavato tra un bagno ed una camera, parte del pavimento e di una parete risultano demoliti.

Di seguito si riporta la planimetria indicativa dello stato attuale del primo piano, ricavata dalla planimetria catastale del sub 3, mentre per il secondo piano si rimanda alle fotografie allegate ed ai disegni acclusi alle pratiche edilizie, anch'essi allegati alla presente relazione (all.4), fatto salvo quanto esposto nel seguente capitolo "Regolarità urbanistica e catastale degli immobili".

- al primo piano, in lato est, è stato ridimensionato il bagno, creando un ripostiglio tra il bagno e la camera che non è indicato negli elaborati grafici allegati ai titoli autorizzativi e neppure sulla planimetria catastale;

Si ritiene che tali difformità siano regolarizzabili tramite presentazione in Comune di apposita pratica in sanatoria, tenendo presente che il diverso posizionamento della scala interna e la realizzazione di muri divisorii al secondo piano comportano la necessità di una verifica strutturale, e che per il piano secondo è stata autorizzata la formazione di soli locali accessori (cfr. all.4).

Si ottiene un valore arrotondato pari a 615.000,00 €, dal quale vanno detratti i costi per la regolarizzazione urbanistica e catastale, stimati complessivamente pari a 10.000,00 €, nonché un ulteriore importo, che si stima pari a 10.000,00 €, per il ripristino di pavimento e parete del ripostiglio al primo piano, per l'eliminazione delle infiltrazioni dall'abbaino del bagno al secondo piano, e per il ripristino degli impianti, ottenendo così che la stima del valore di mercato attuale dell'immobile in oggetto è pari a 595.000,00 €.
