## DOCUMENTAZIONE FOTOGRAFICA

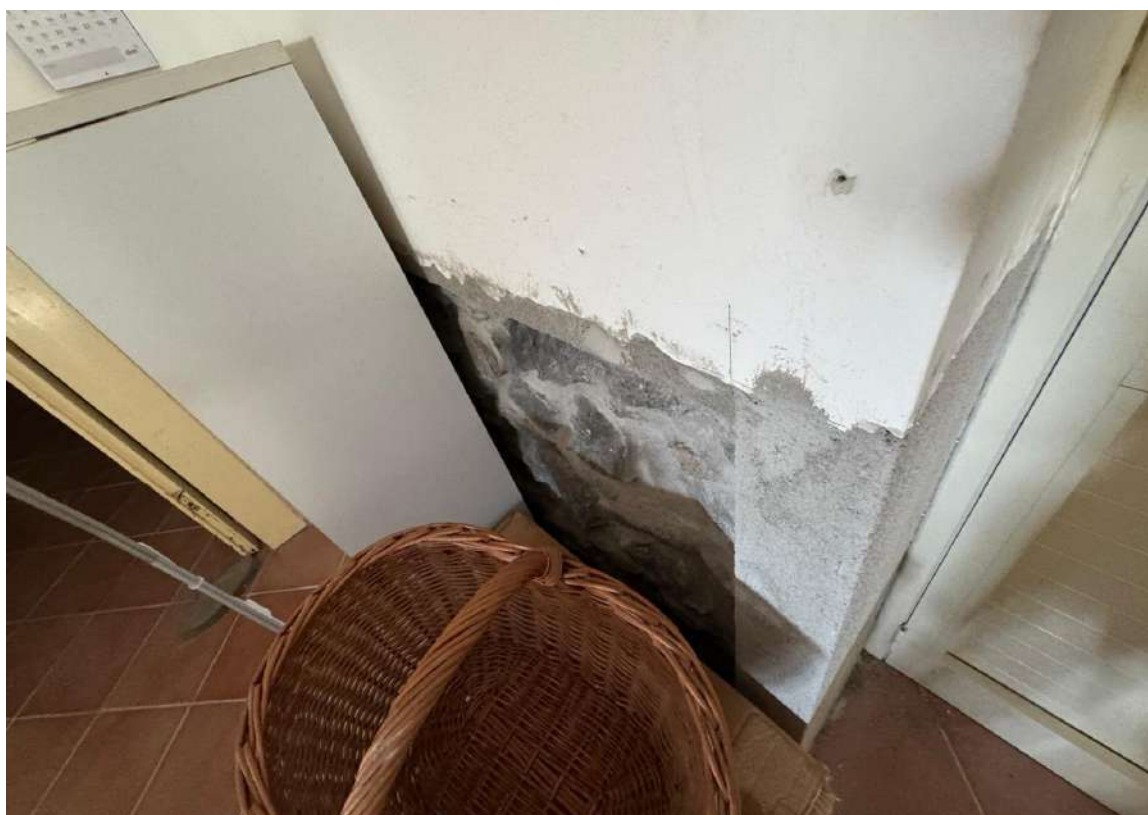
Foto 19 – Camera 1 – Particolare infissi e rifacimento superficie verticale interna pareti perimetrali

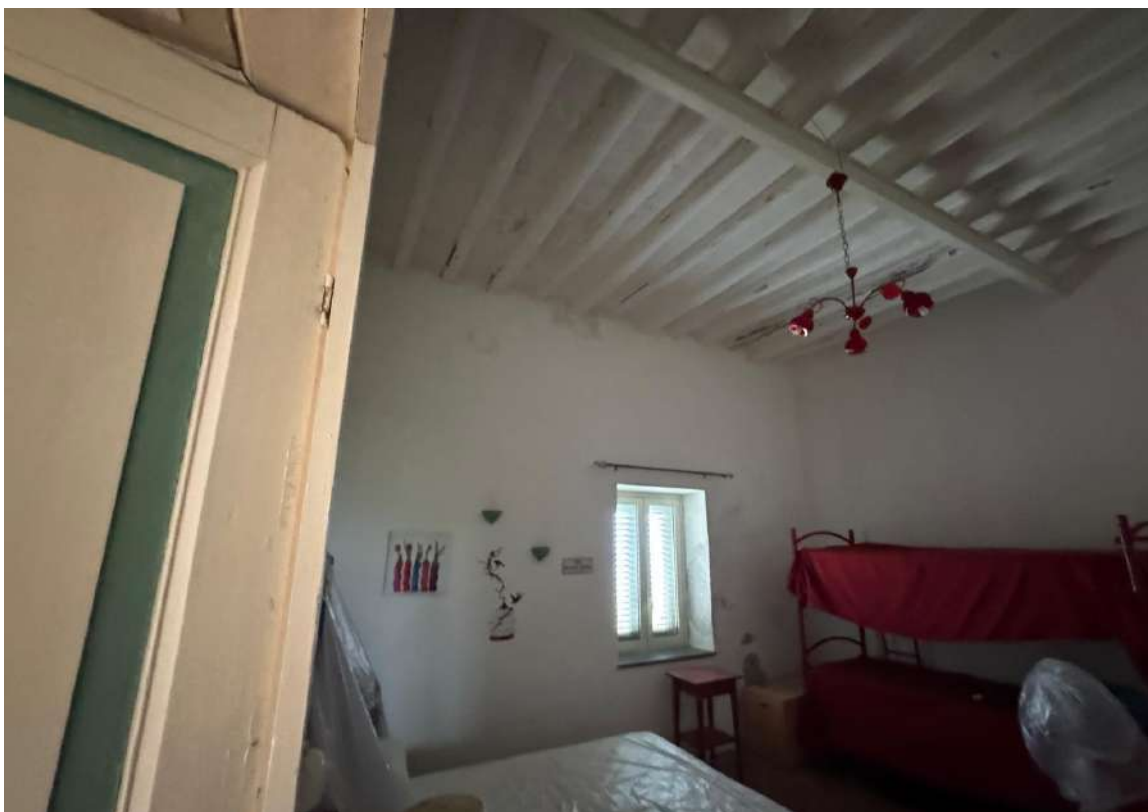
Foto 20 – Camera 1 – Particolare rifacimento superficie verticale interna pareti perimetrali

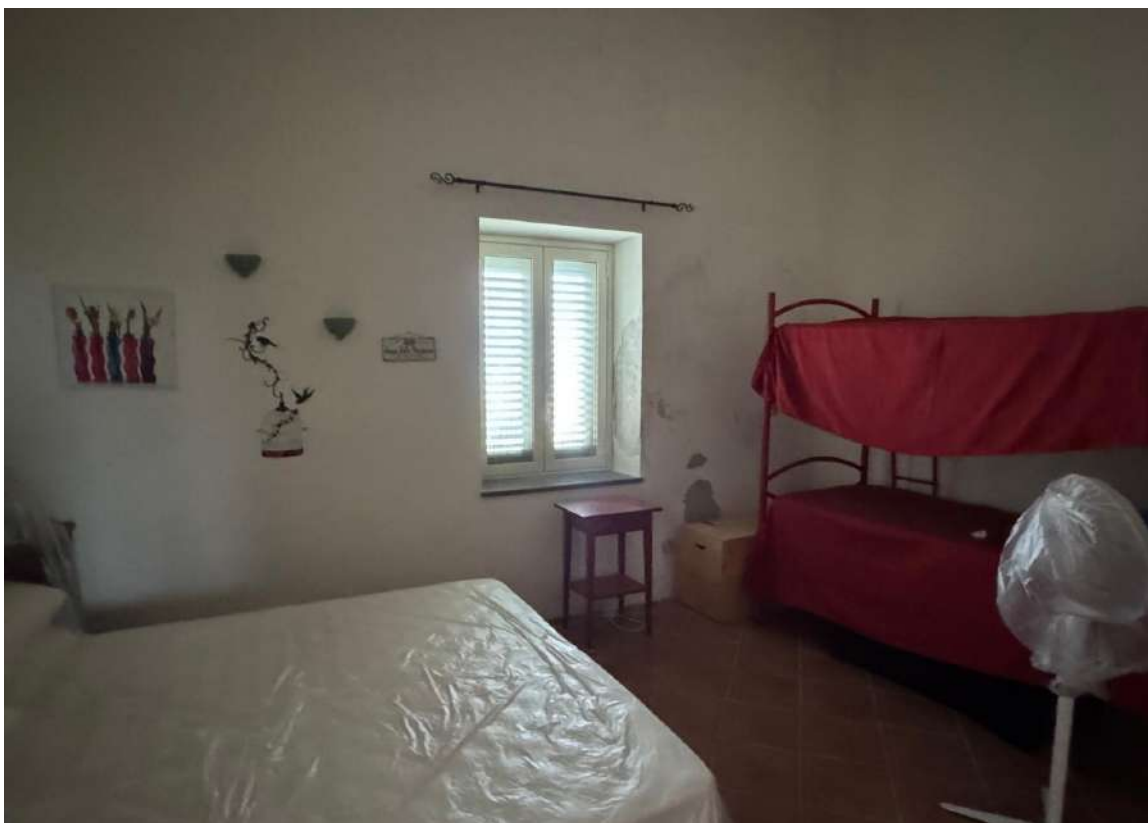
Foto 21 – Camera 2 – Fenomeni infiltrativi sulla superficie interna della parete Ovest

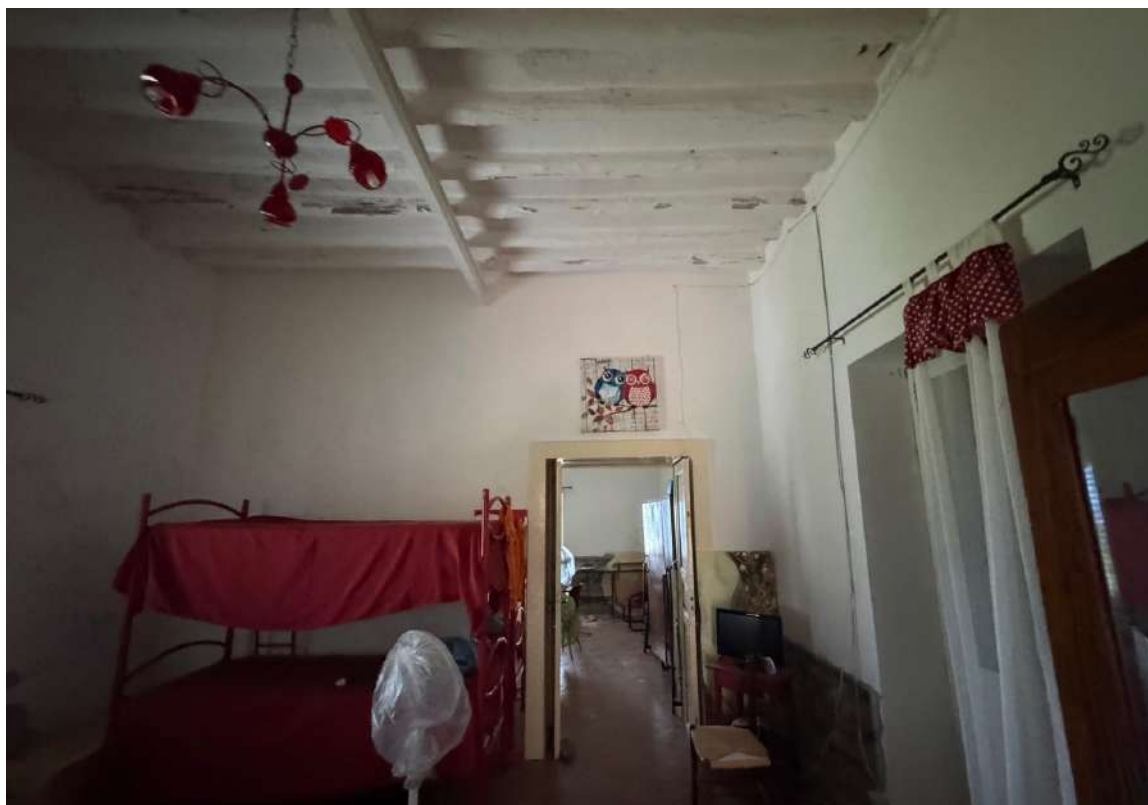
Foto 22 – Camera 2 – particolare di alcune riparazioni eseguite sulle superfici interne delle pareti perimetrali

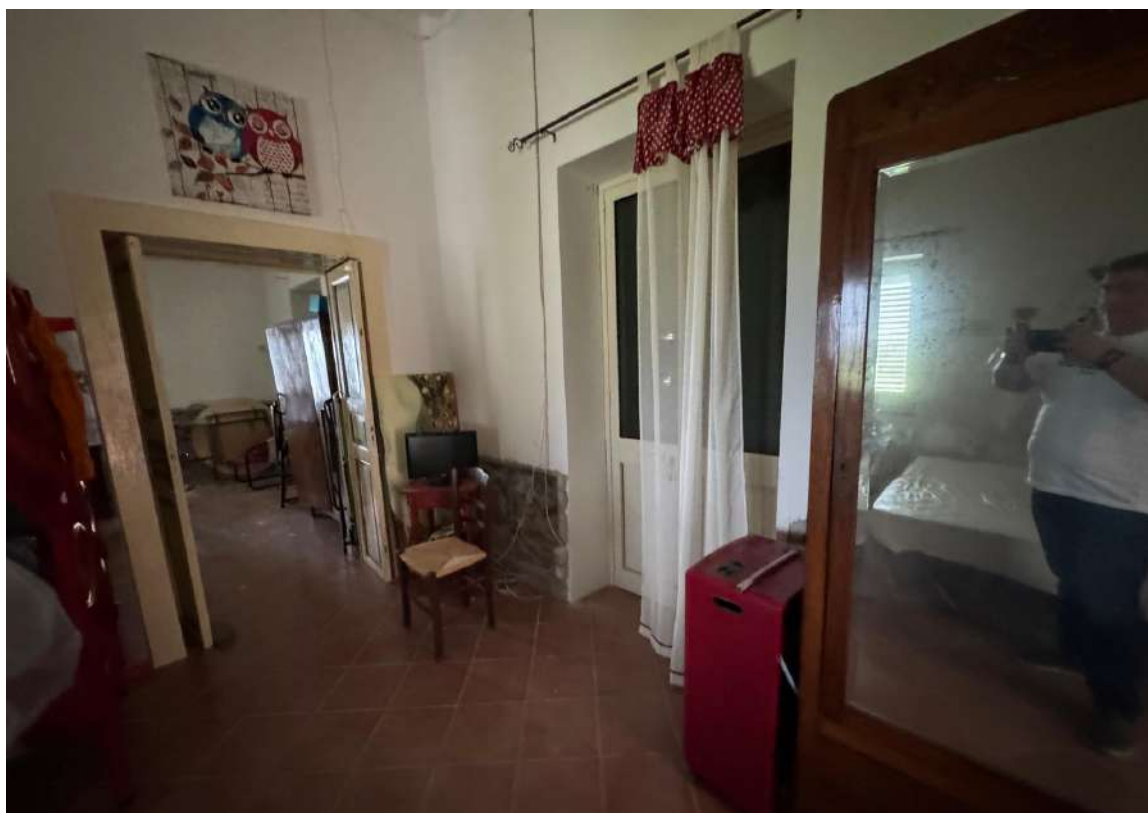
Foto 23 – Camera 2 – Particolare dei cavi dell'impianto elettrico a vista

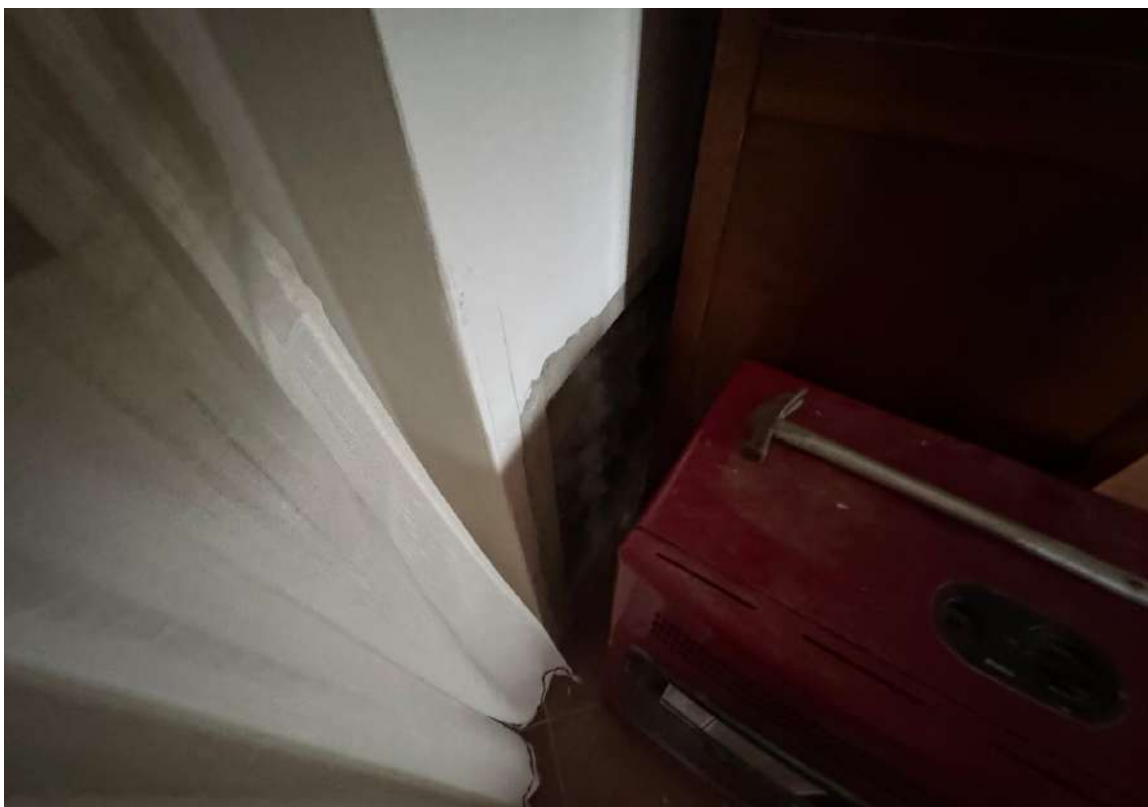
Foto 24 – Camera 2 – Particolare dei cavi dell'impianto elettrico a vista

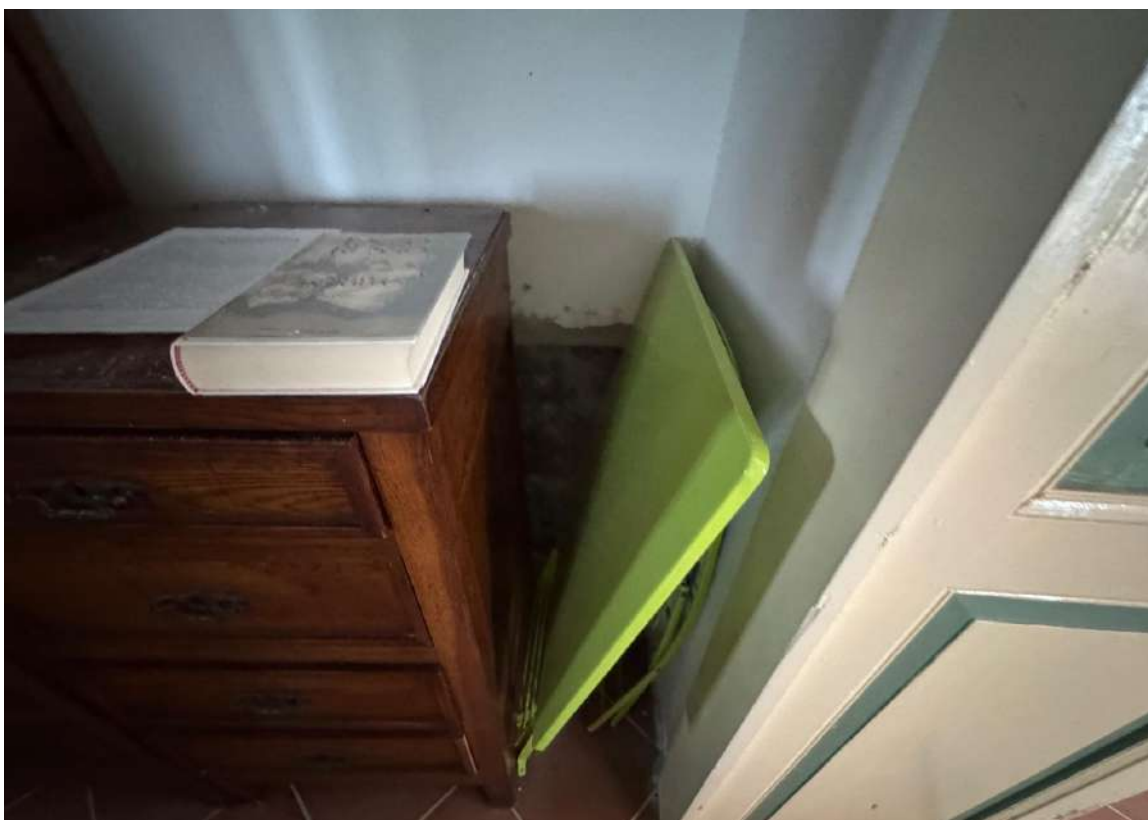
Foto 25 – Camera 2 – Particolare rifacimento superficie verticale interna in pietra delle pareti perimetrali

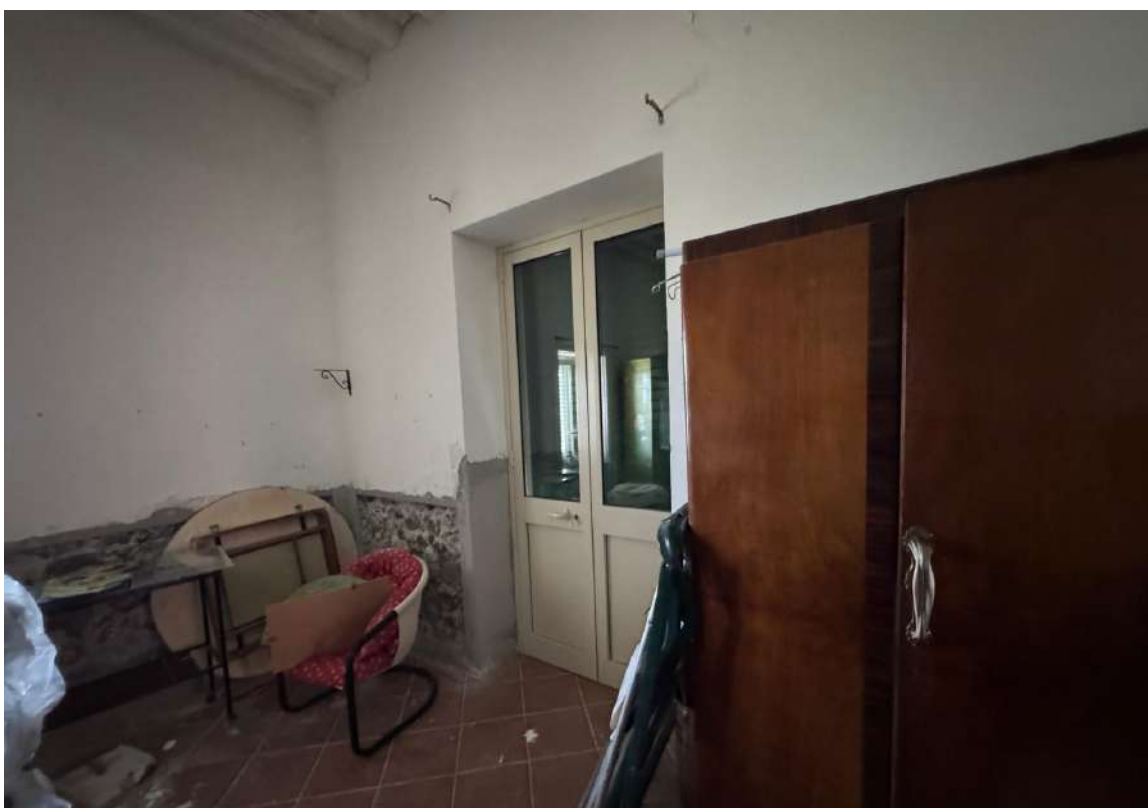
Foto 29 – Camera 3 – Particolare rifacimento superficie verticale interna in pietra delle pareti perimetrali

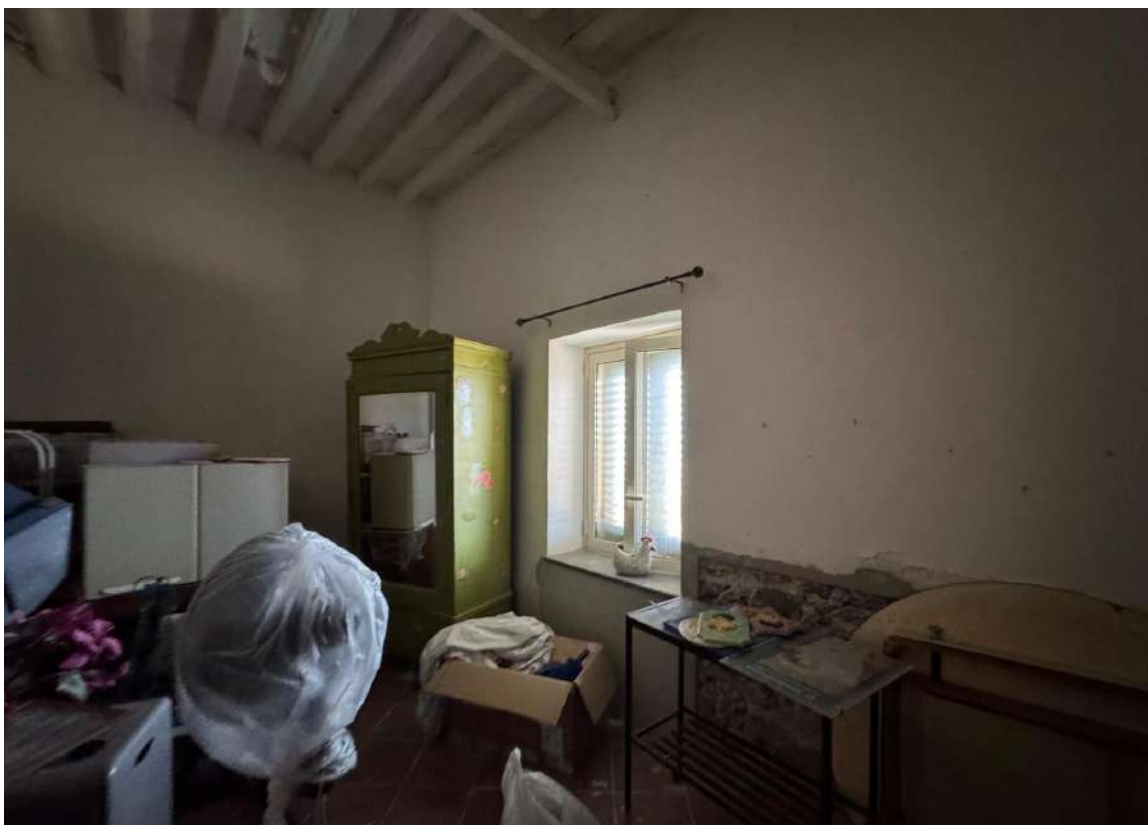
Foto 30 – Camera 3 – Particolare rifacimento superficie verticale interna in pietra delle pareti perimetrali

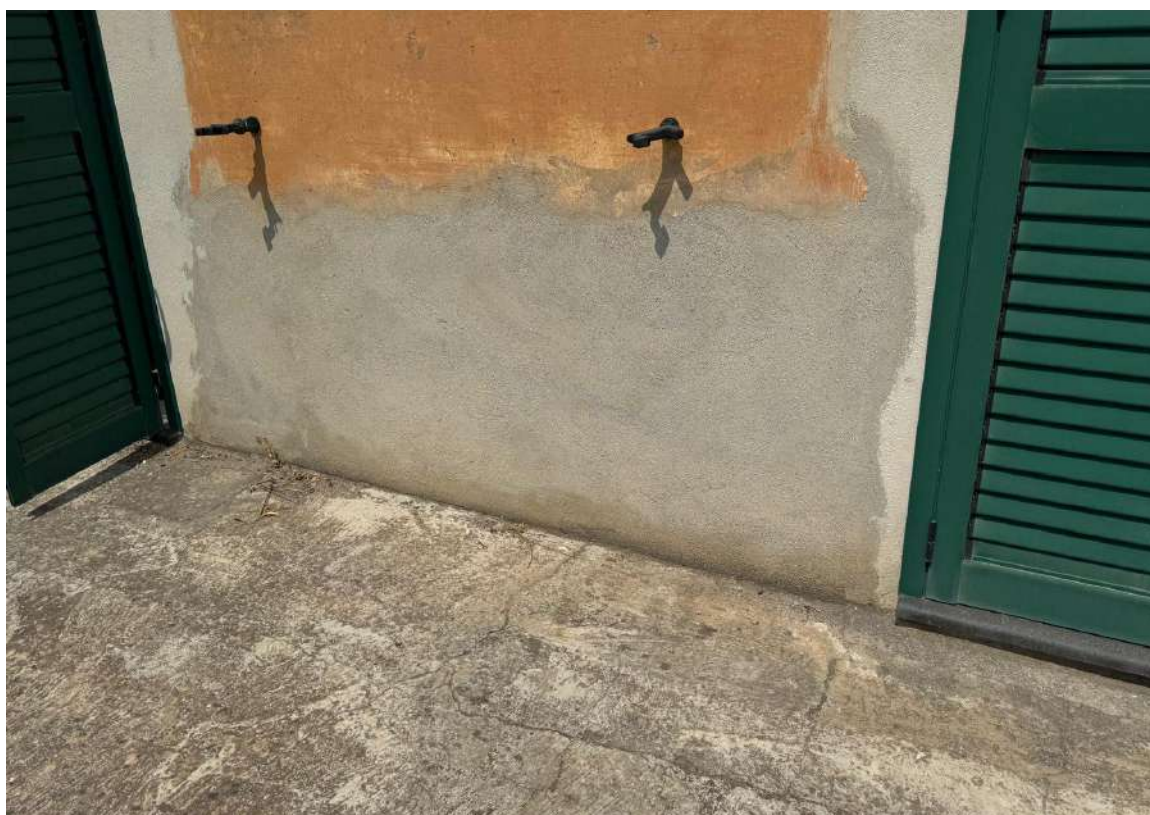
Foto 39 – Particolare interventi manutentivi e di risanamento delle superfici del prospetto Est

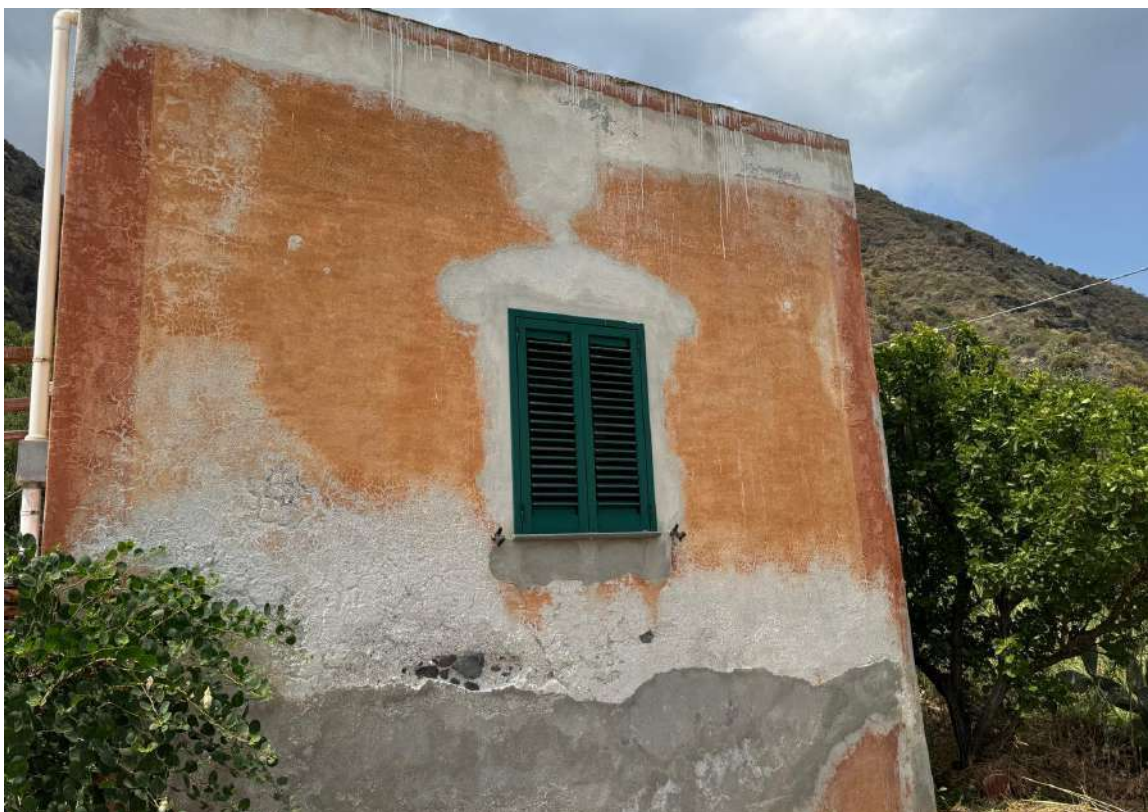
Foto 40 – Risanamento superfici prospettiche ammalorate e segni della sostituzione di infissi e schermature

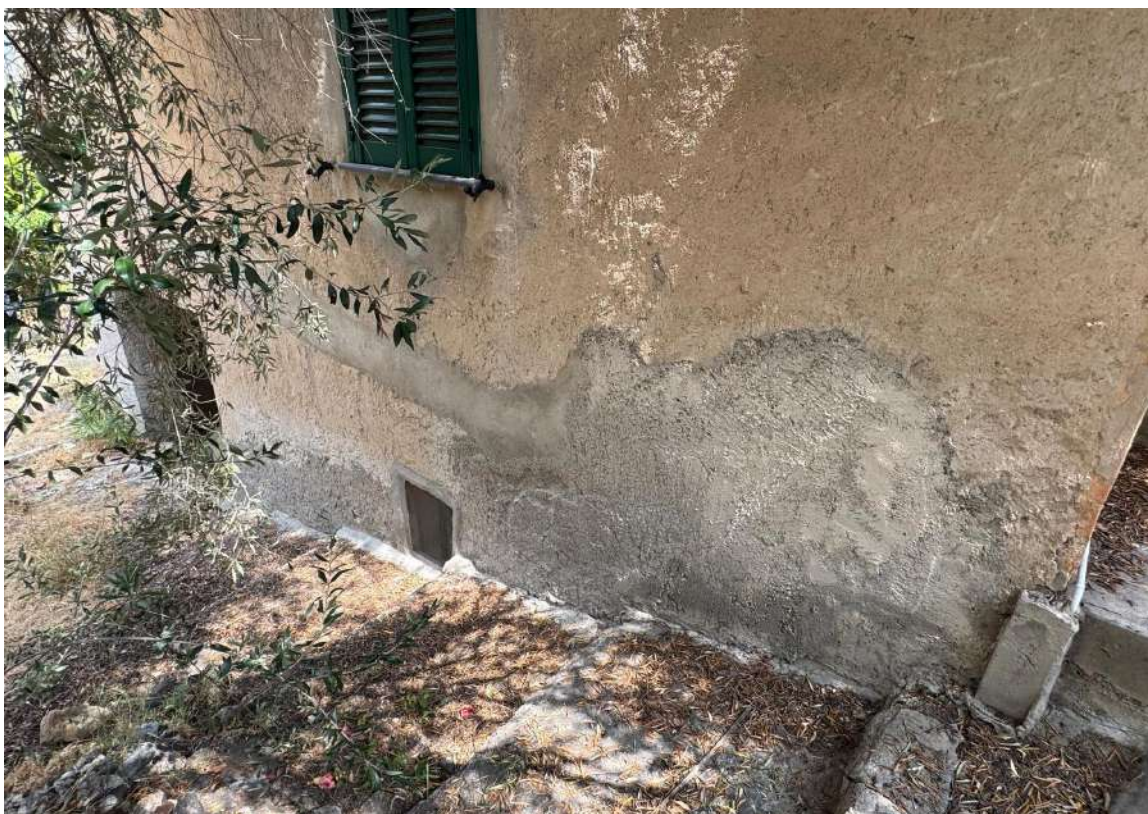
Foto 41 – Interventi di risanamento incompleti sulla parte bassa del prospetto Nord

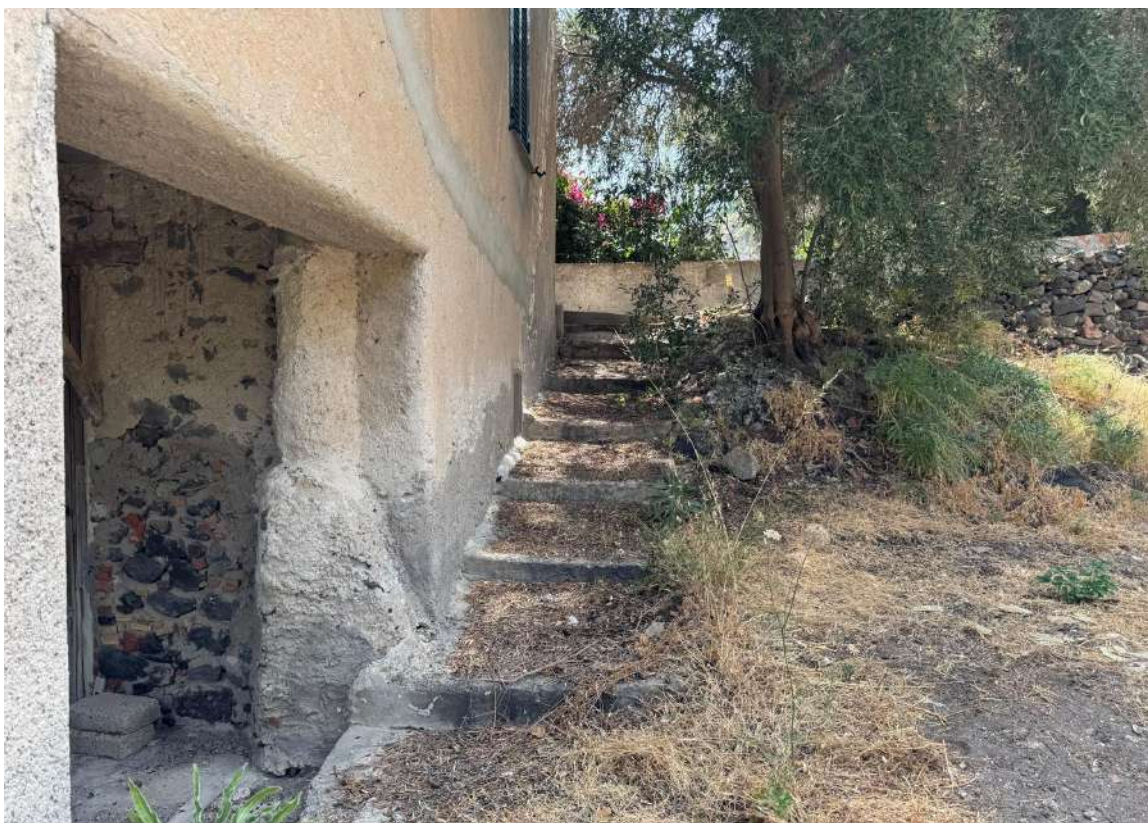
Foto 42 – Interventi di risanamento localizzati sul Prospetto Sud

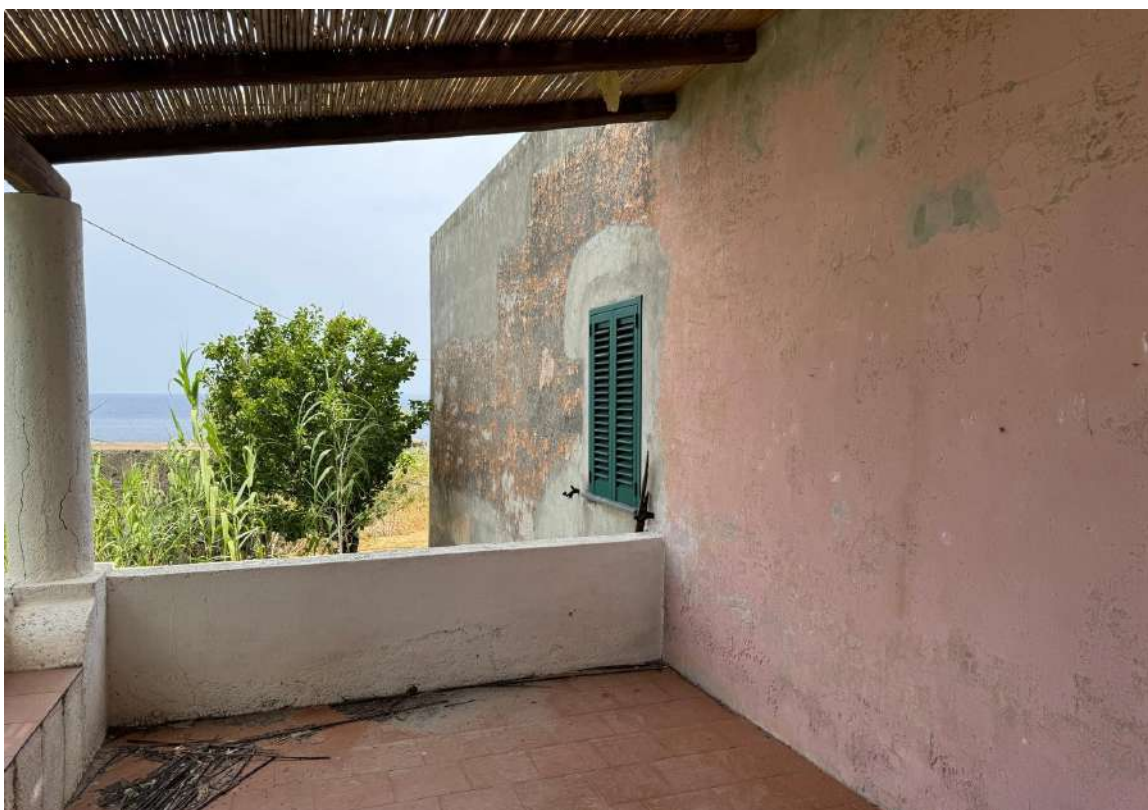
Foto 43 – Interventi di risanamento su prospetto Sud e in prossimità dell'accesso ai locali deposito

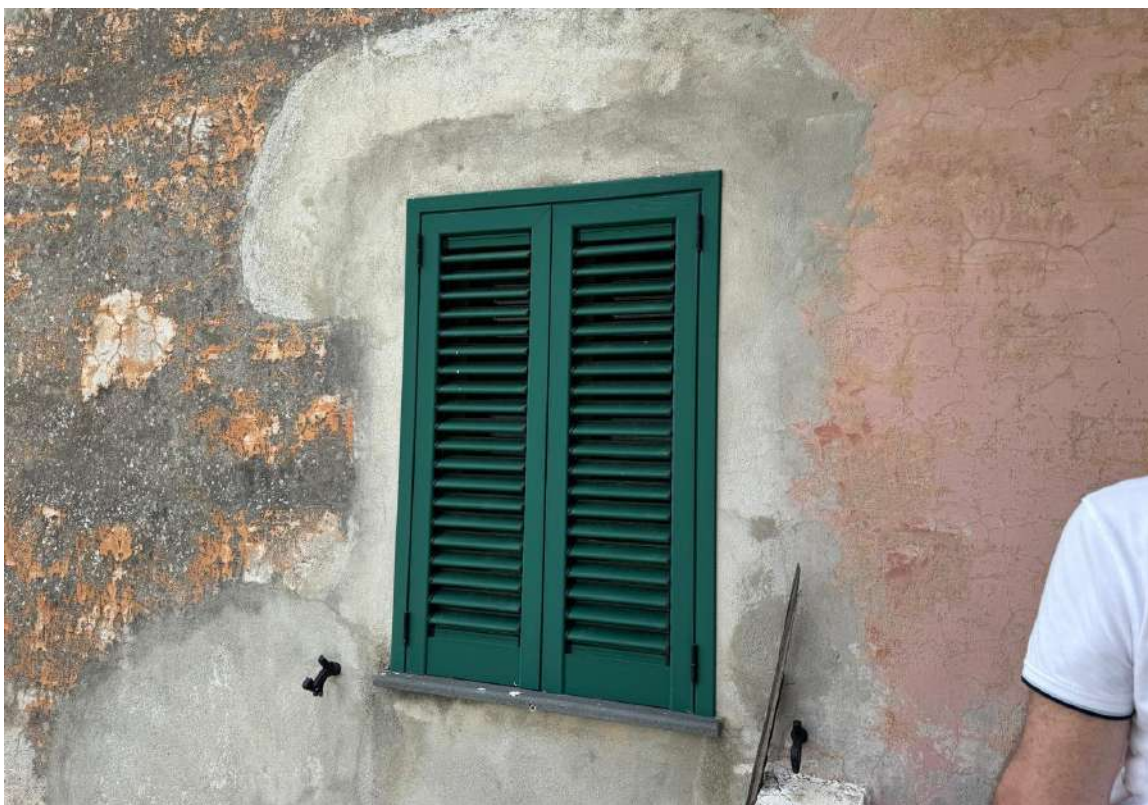
Foto 44 – Portico esterno su prospetto Ovest con copertura cannucciato – Particolare cavillature prospettiche

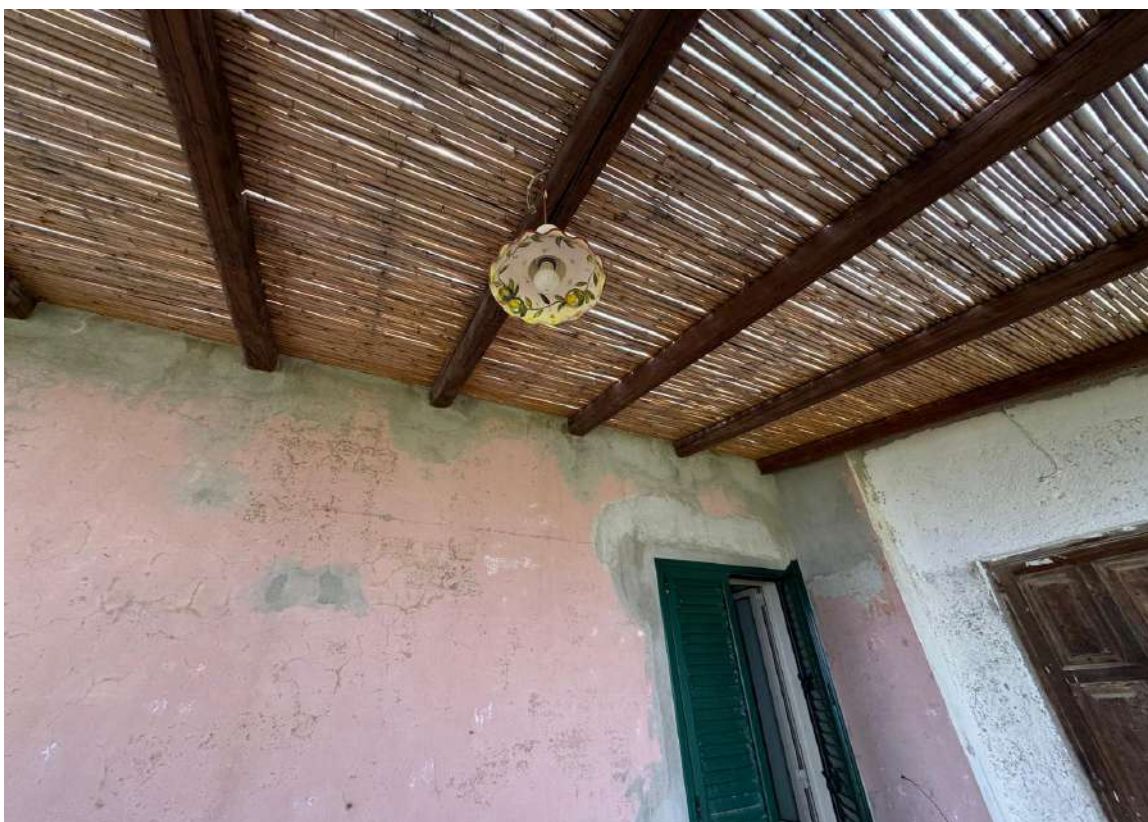
Foto 45 – Affaccio finestra Camera 2, cavillature e scrostamento della tinteggiatura superficiale

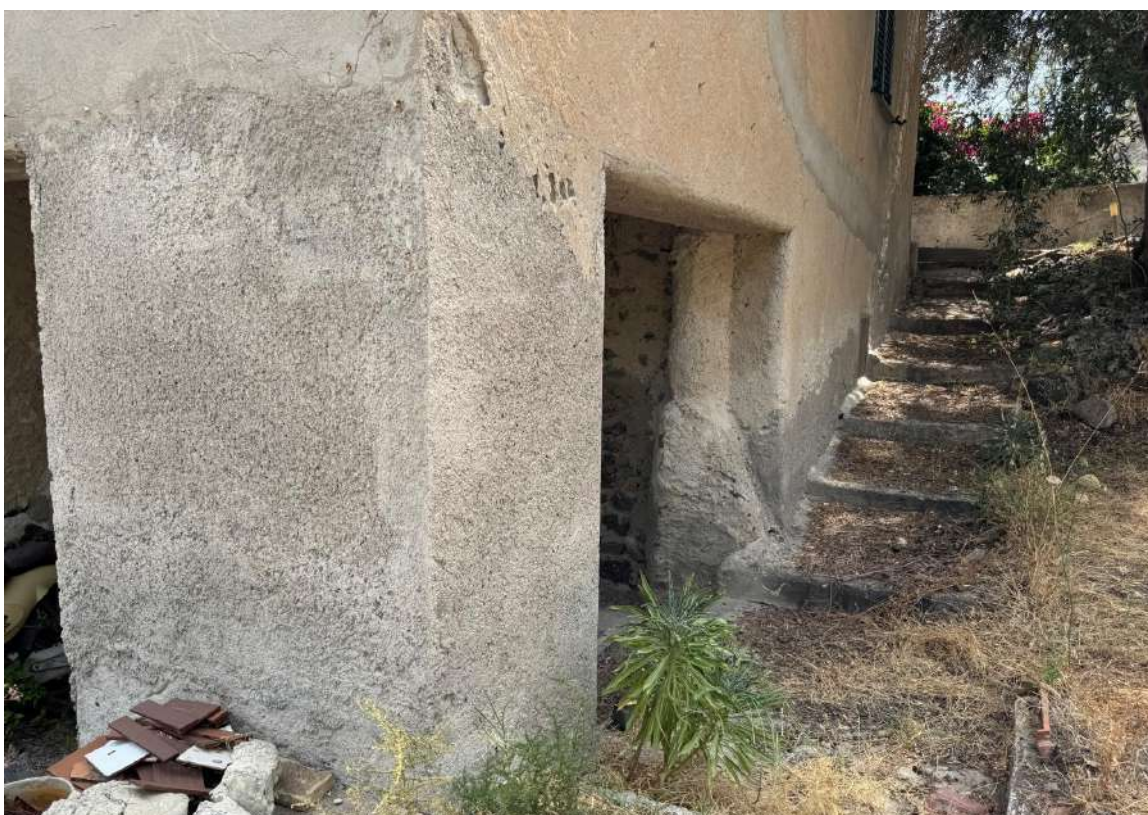
Foto 47 – Lesioni profonde in prossimità dei varchi di accesso ai depositi sui prospetti Ovest e Sud

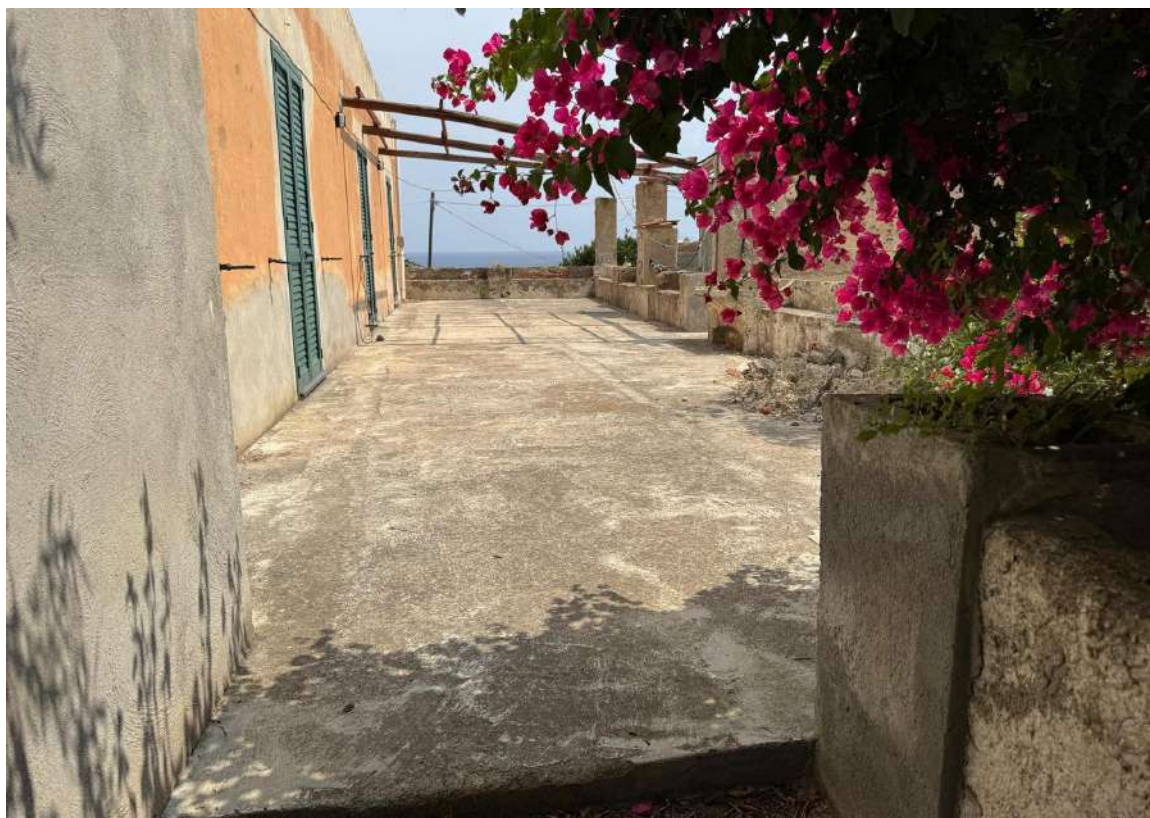
Foto 48 – Lesioni profonde in prossimità dei varchi di accesso ai depositi sui prospetti Ovest e Sud

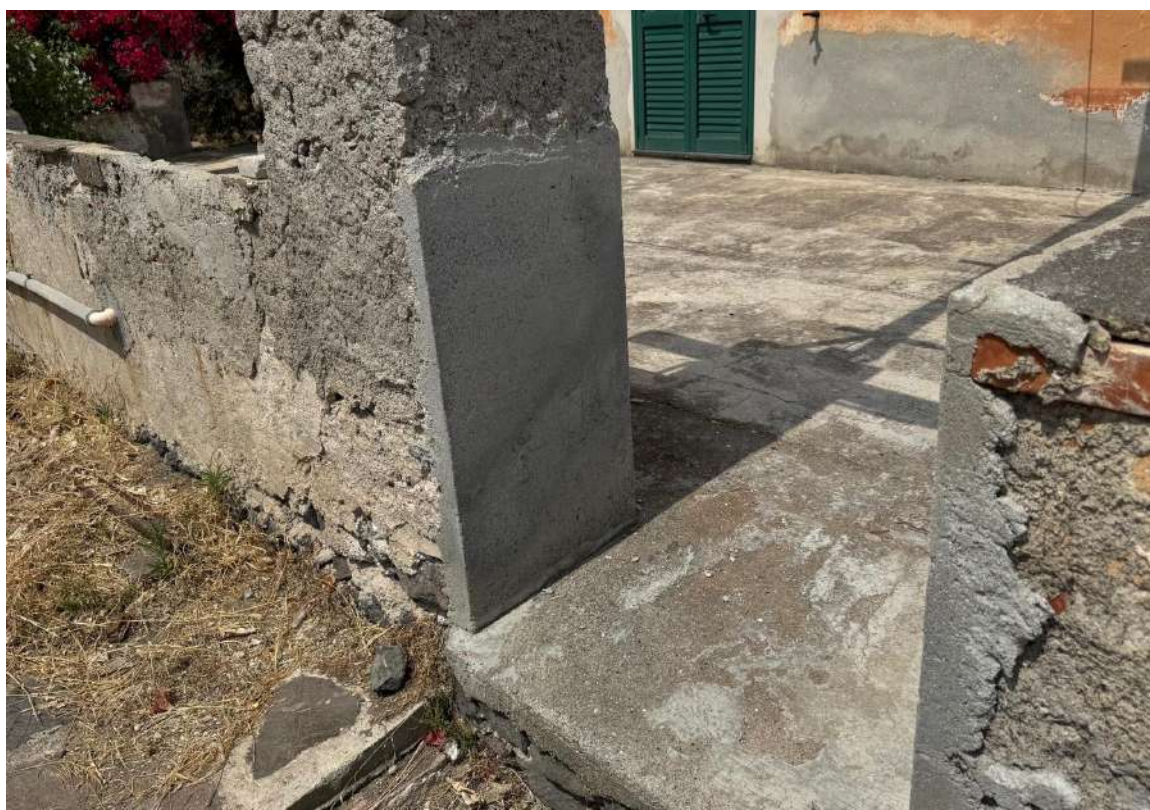
Foto 49 – Patio su prospetto Est – riparazioni del varco d’accesso da vialetto pedonale

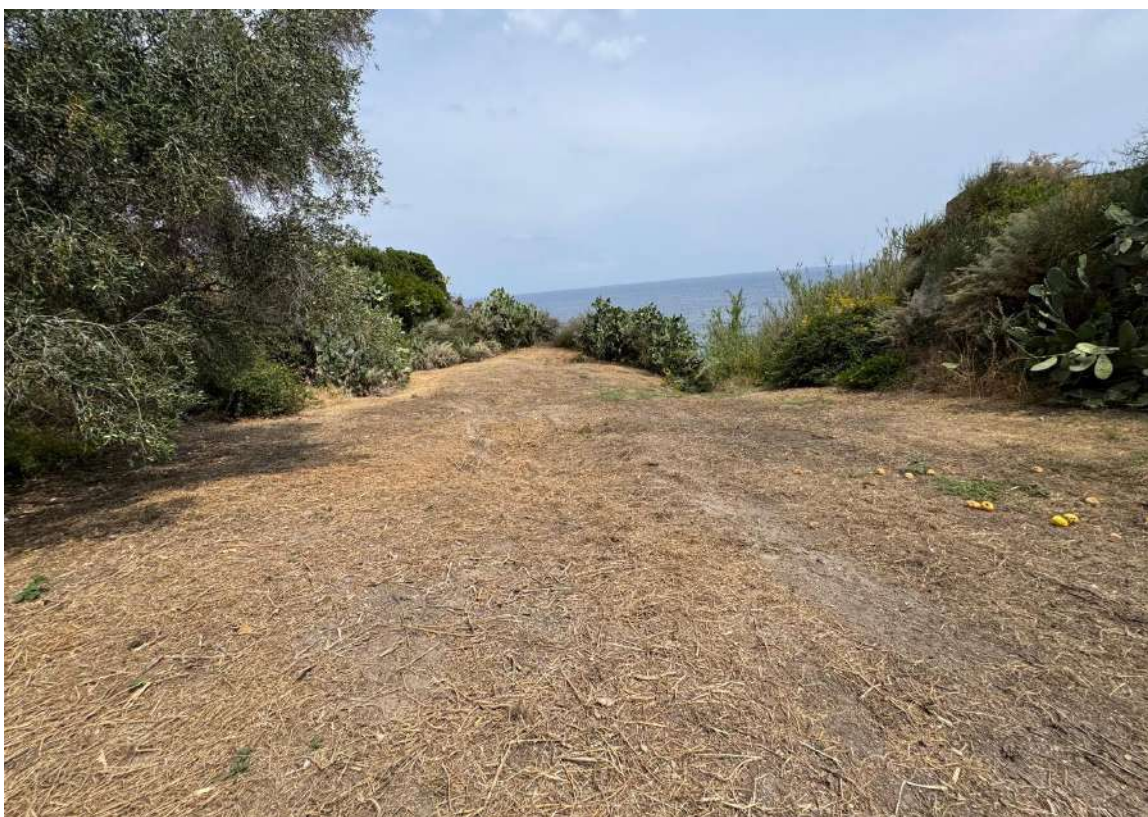
Foto 64 – Condizioni di conservazione e manutentive del terreno e delle colture discreto
