Viste generali dell'immobile e delle altre unità immobiliari  
ricadenti sullo stesso mappale (map. 1041)

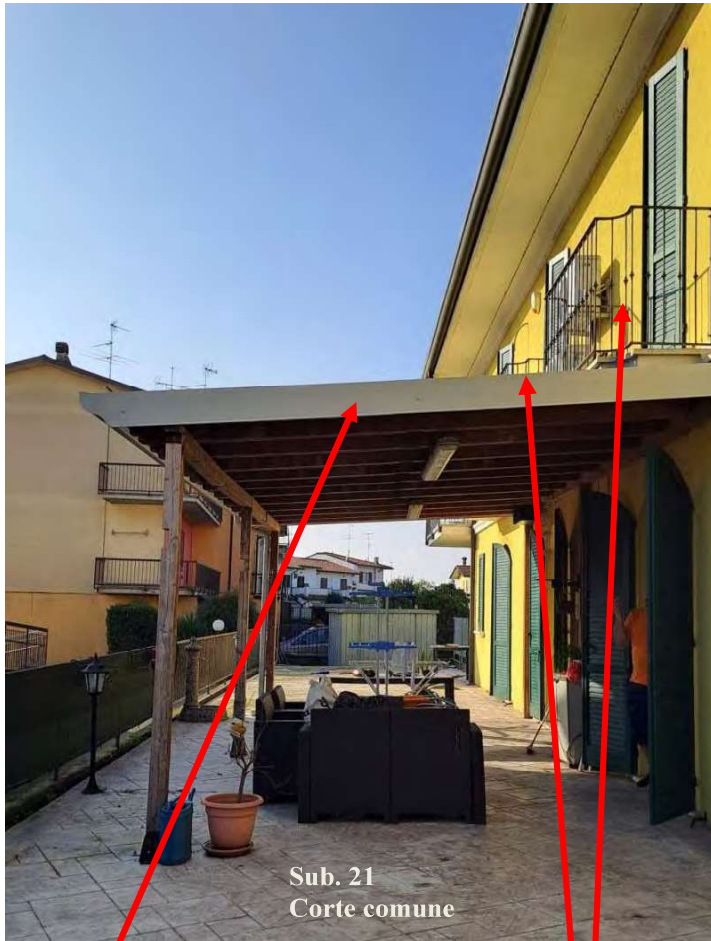
**Tettoia abusiva sulle  
parti comuni**

**Balconi non autorizzati**

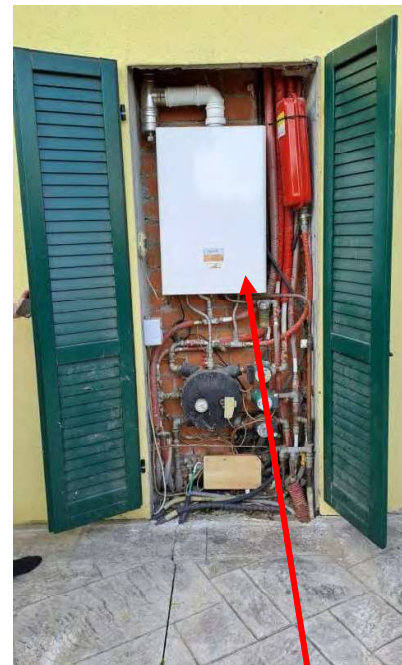
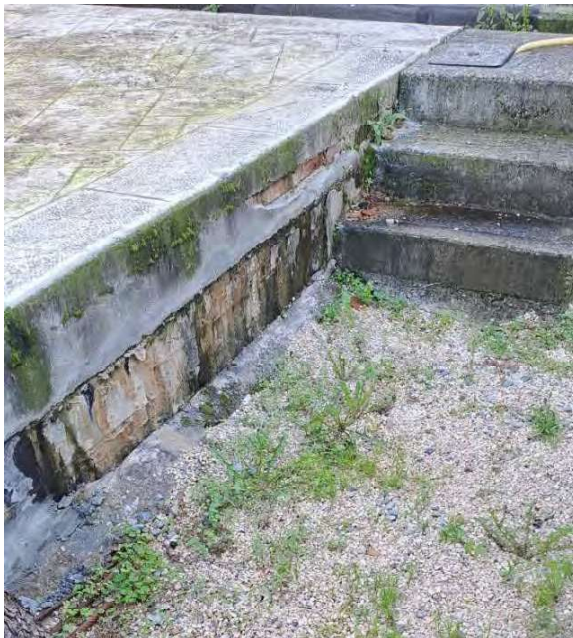
**Stato di degrado delle  
pavimentazioni esterne**

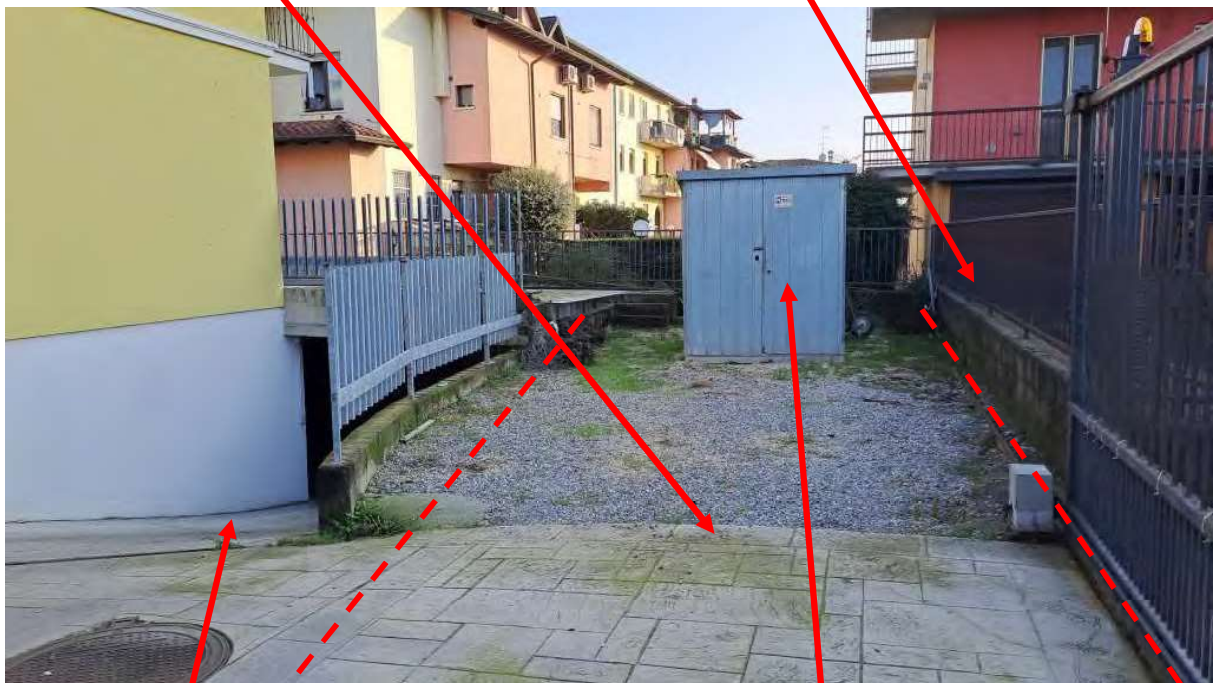
**Rampa di accesso al  
corsello interrato**

**Manufatto il lamiera posizionato sulla  
superficie della roggia intubata,  
utilizzata a uso esclusivo**

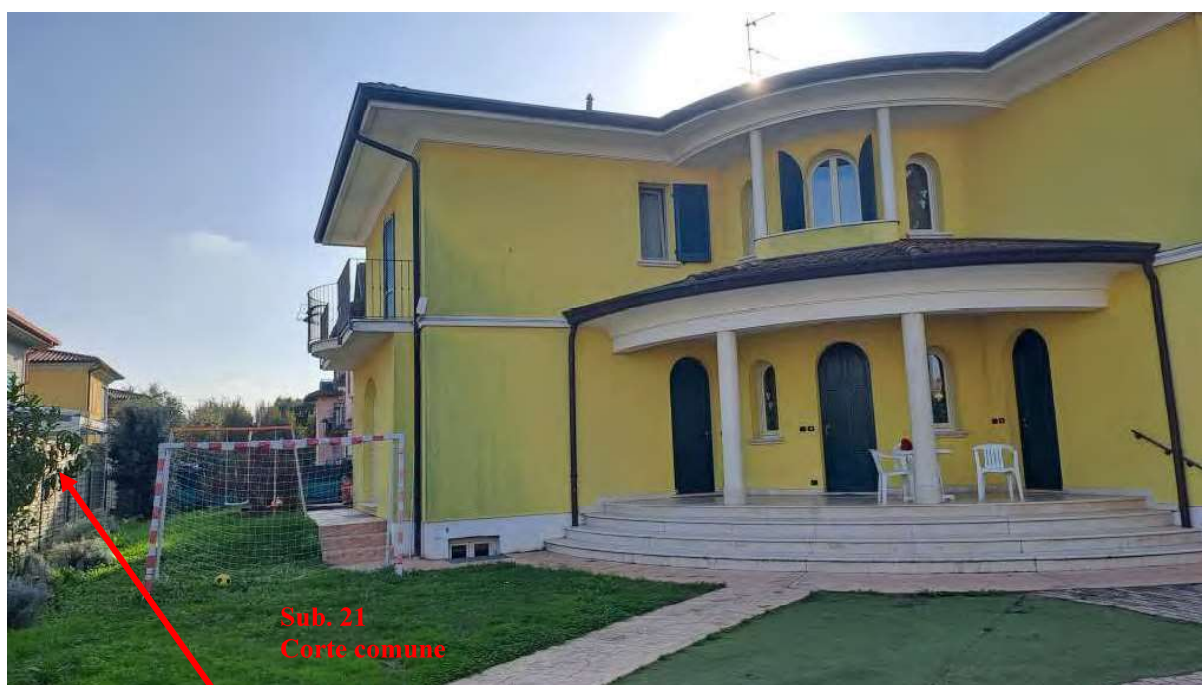
Veranda realizzata sul  
map. 791 (confinante  
non in esecuzione)  
edificata in aderenza sul  
confine del map. 1041

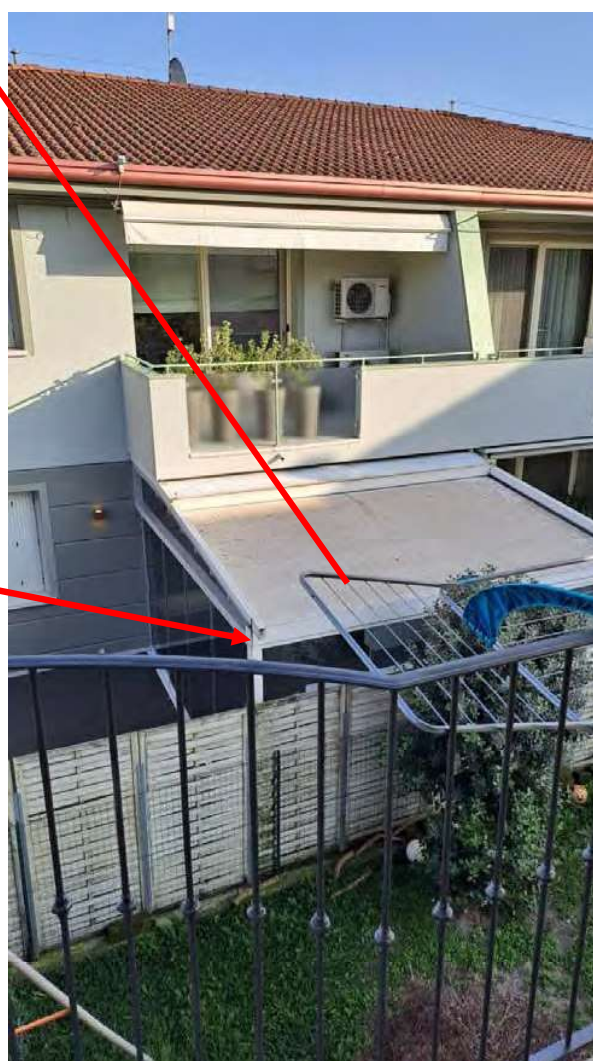
**Posizione della finestra tamponata  
senza autorizzazione edilizia**

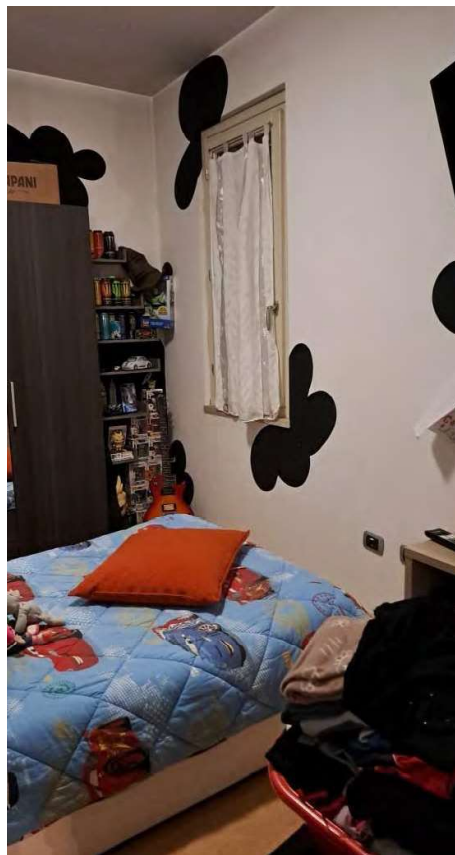
**Stanza  
guardaroba  
utilizzata  
impropriamente  
come cameretta**

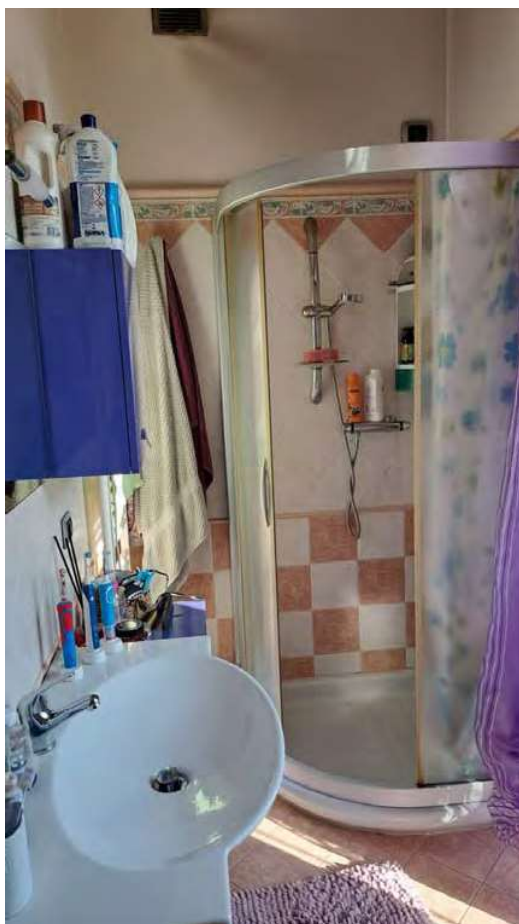
**Fessurazione dell'intonaco  
di modesta entità**

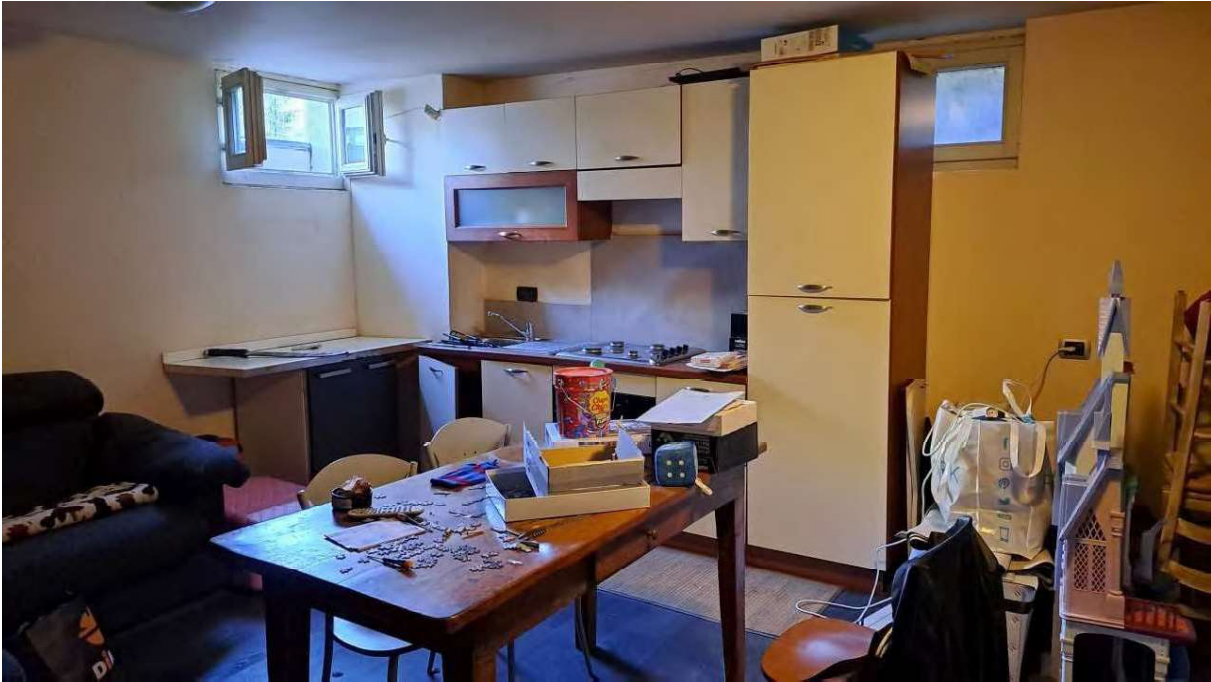
**Lavanderia (sub. 13) e autorimessa (sub. 18) trasformati in taverna abusiva**

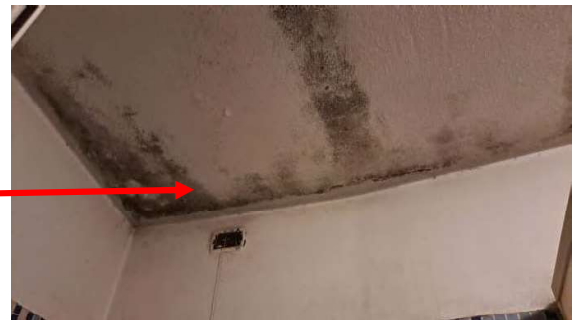
**Evidenze di muffa e umidità nel bagno**

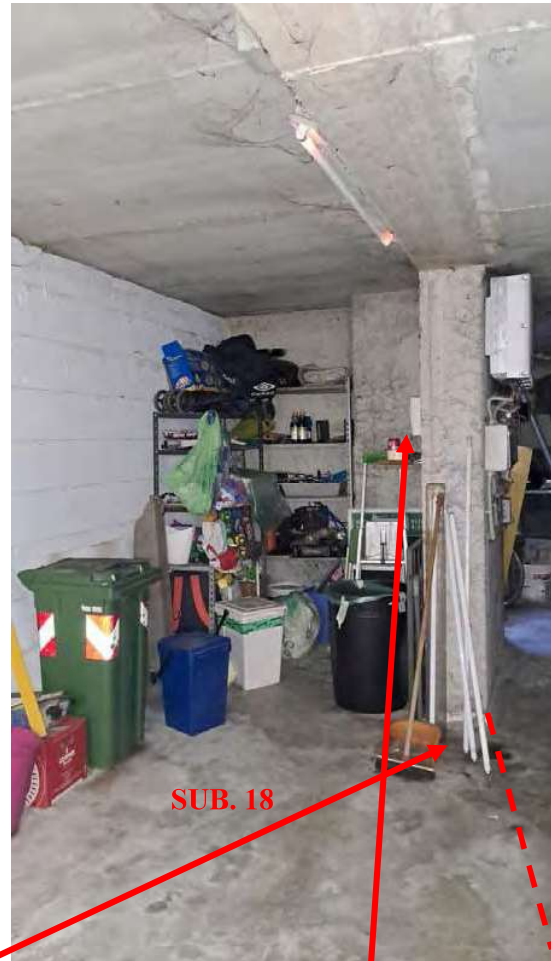
**Assenza di una porta/basculante di chiusura dell'ambiente**

**Contatori anche delle altre unità abitative posizionati nello spazio privato del sub. 18**

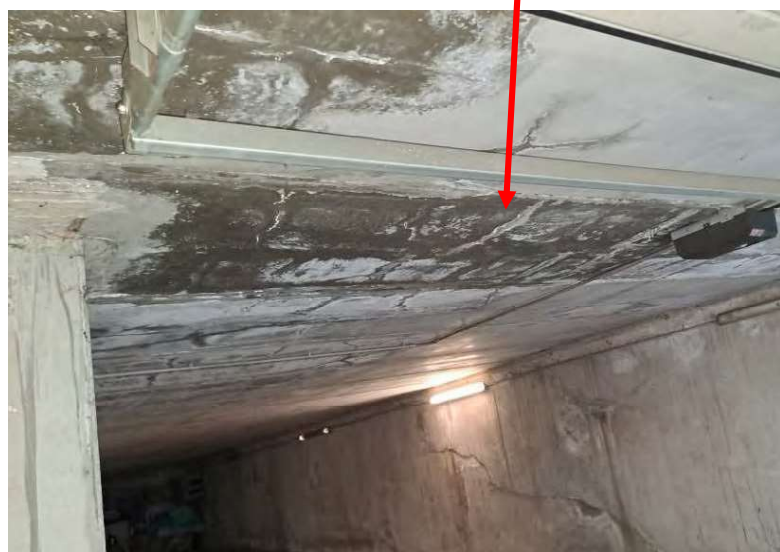
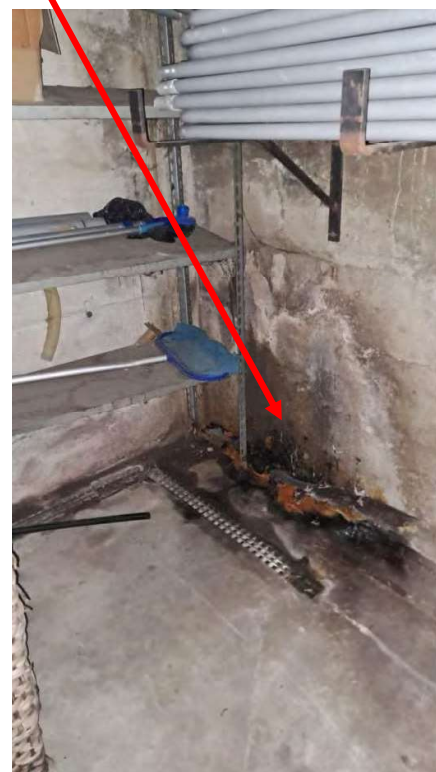
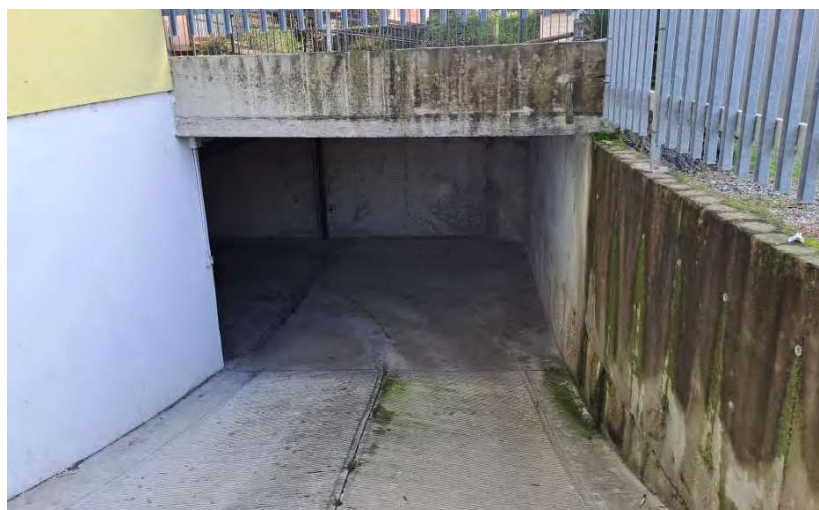
**Segni evidenti di infiltrazioni**
