## DOCUMENTAZIONE FOTOGRAFICA

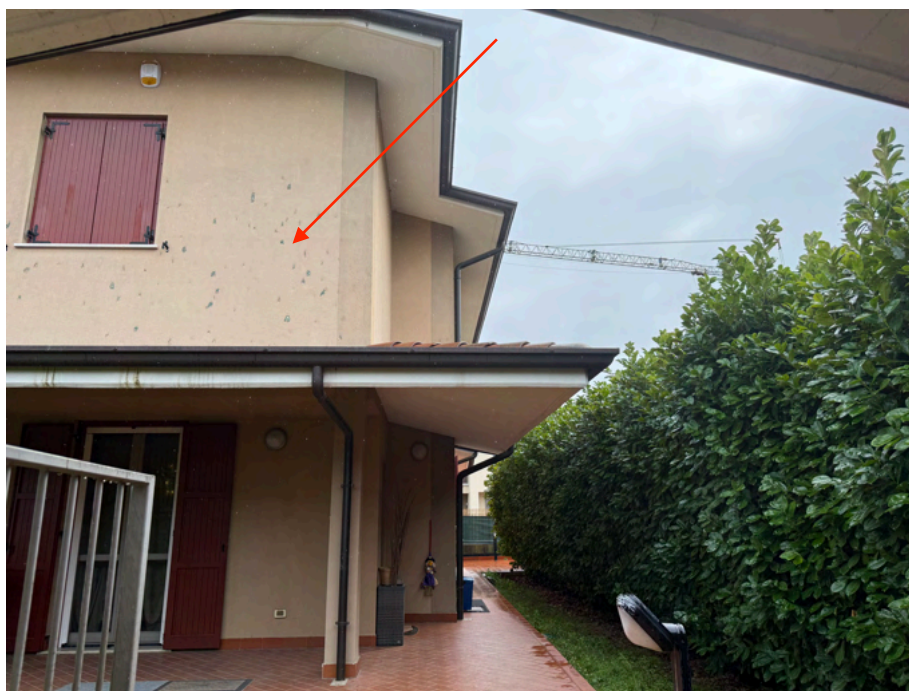
porzione di facciata da ripristinare danneggiata dalla grandine
