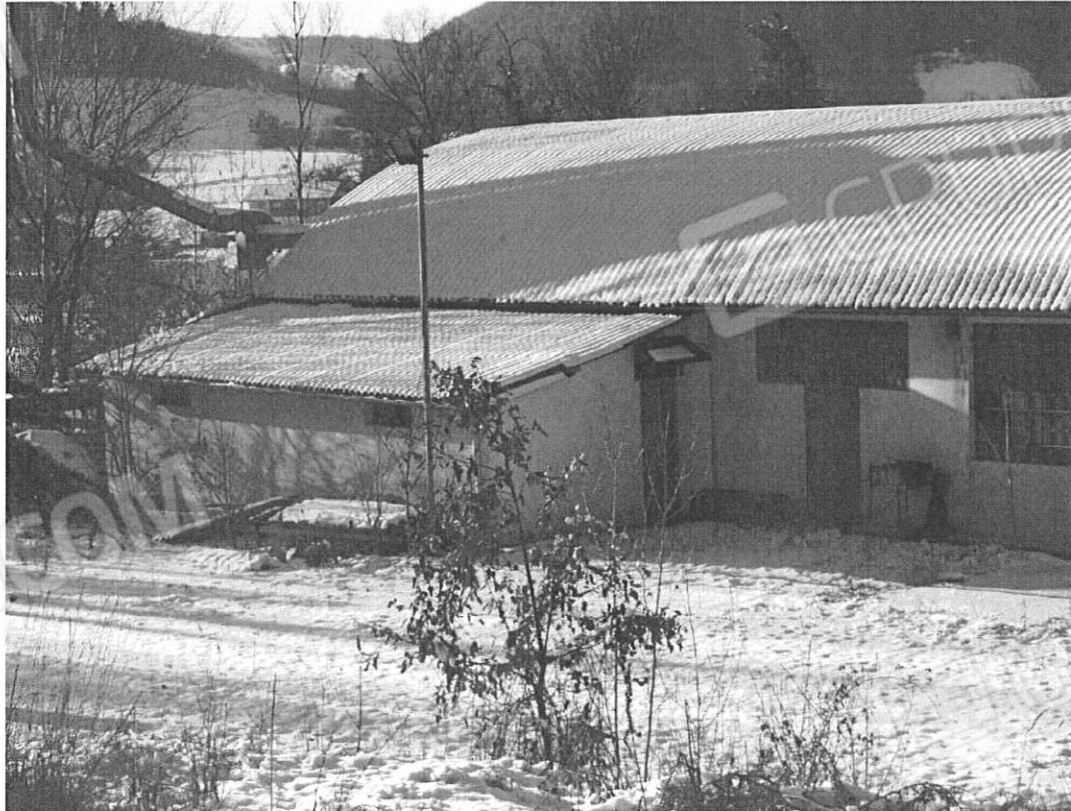
*Figura 4 primo corpo di fabbrica abusivo non licenziato (sud)*

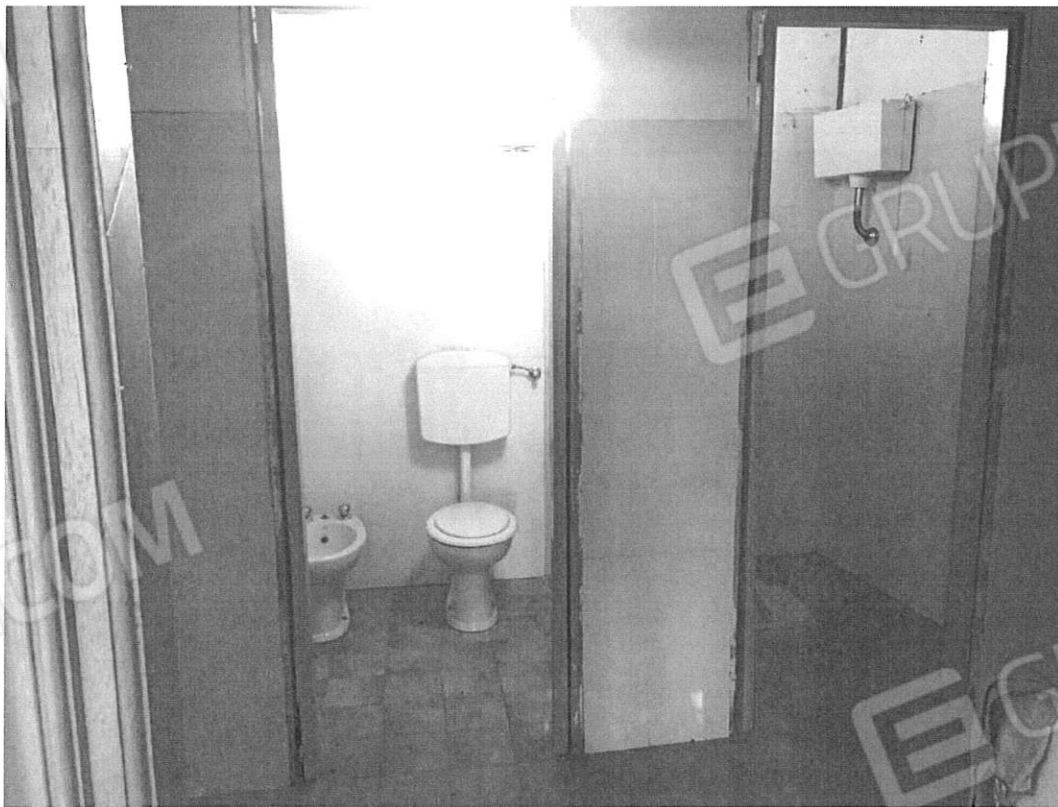
Figura 8 servizio igienico posto nel secondo vano abusivo (ovest)

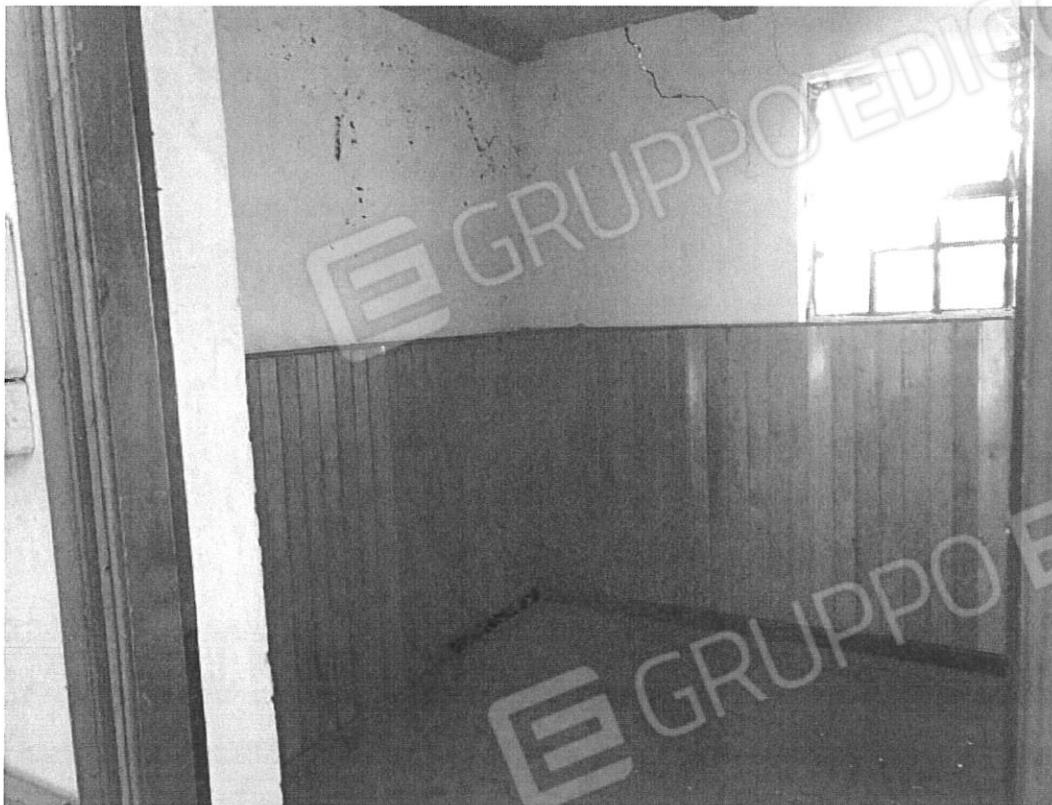
Figura 9 vano posto nel secondo corpo abusivo (ovest)

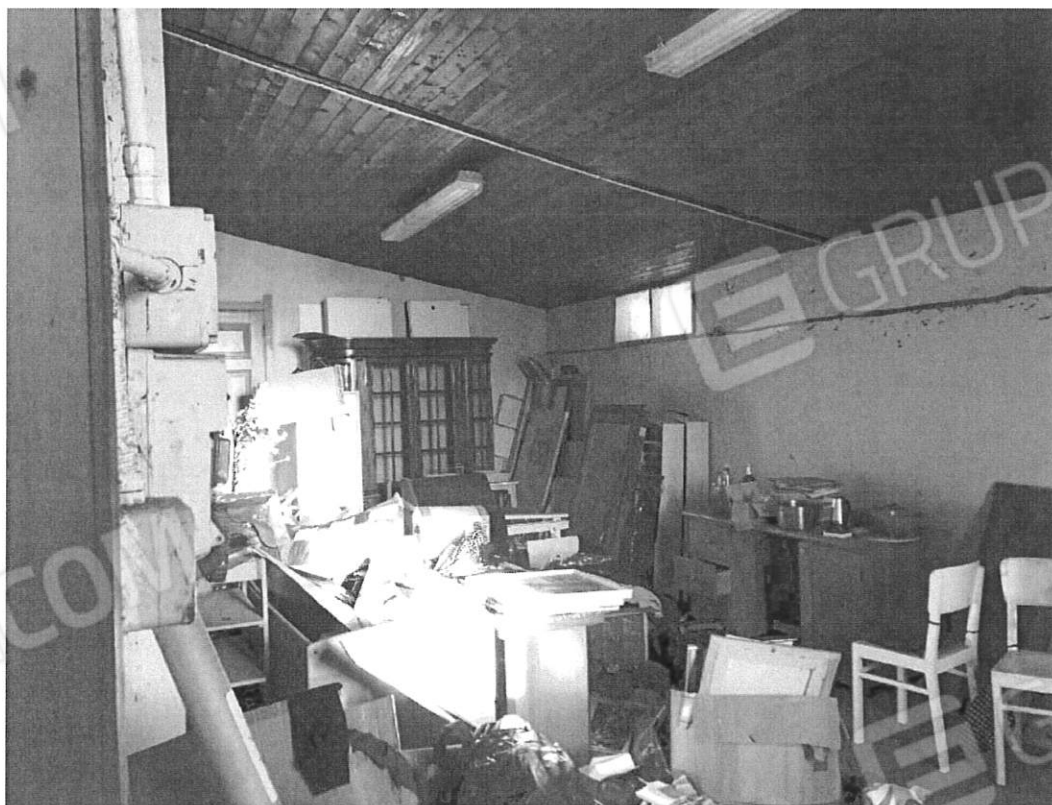
Figura 10 primo vano abusivo (sud)

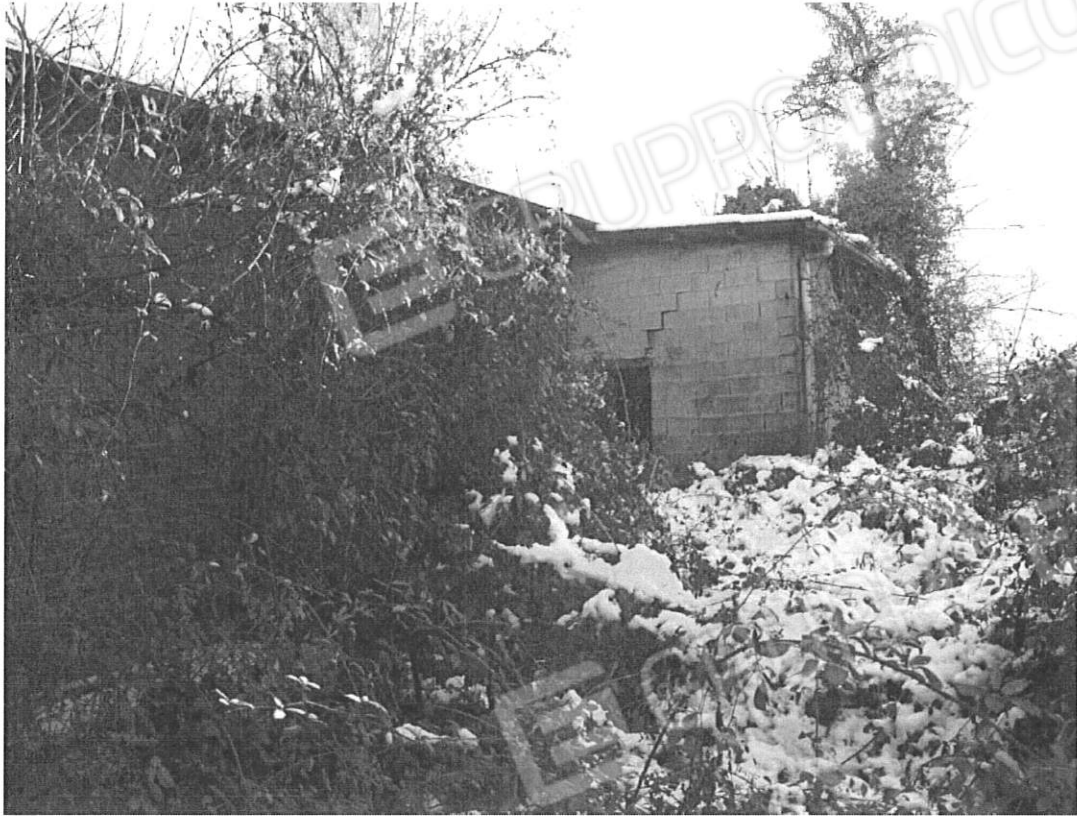
Figura 11 vano esterno al vecchio capannone, licenziato ma probabilmente difforme, pericolante e completamente inaccessibile alla verifica (lato nord)

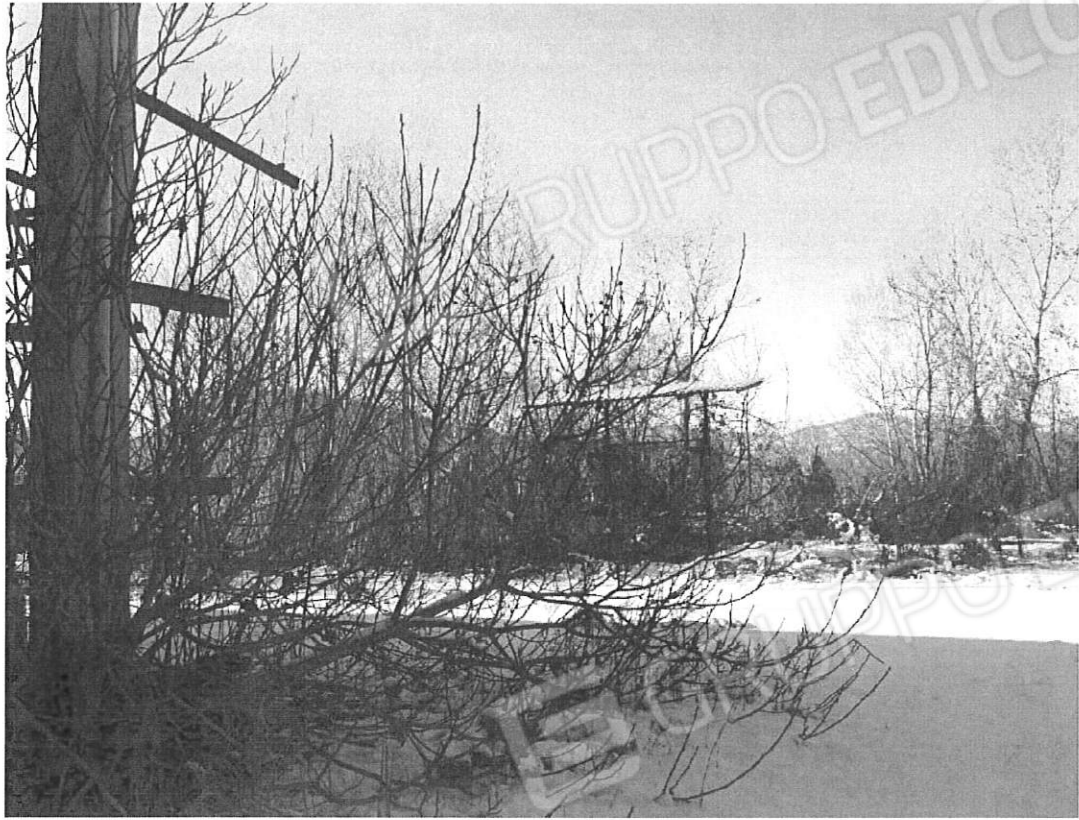
Figura 17 piccola tettoia posta sul nm. 252 da demolire
