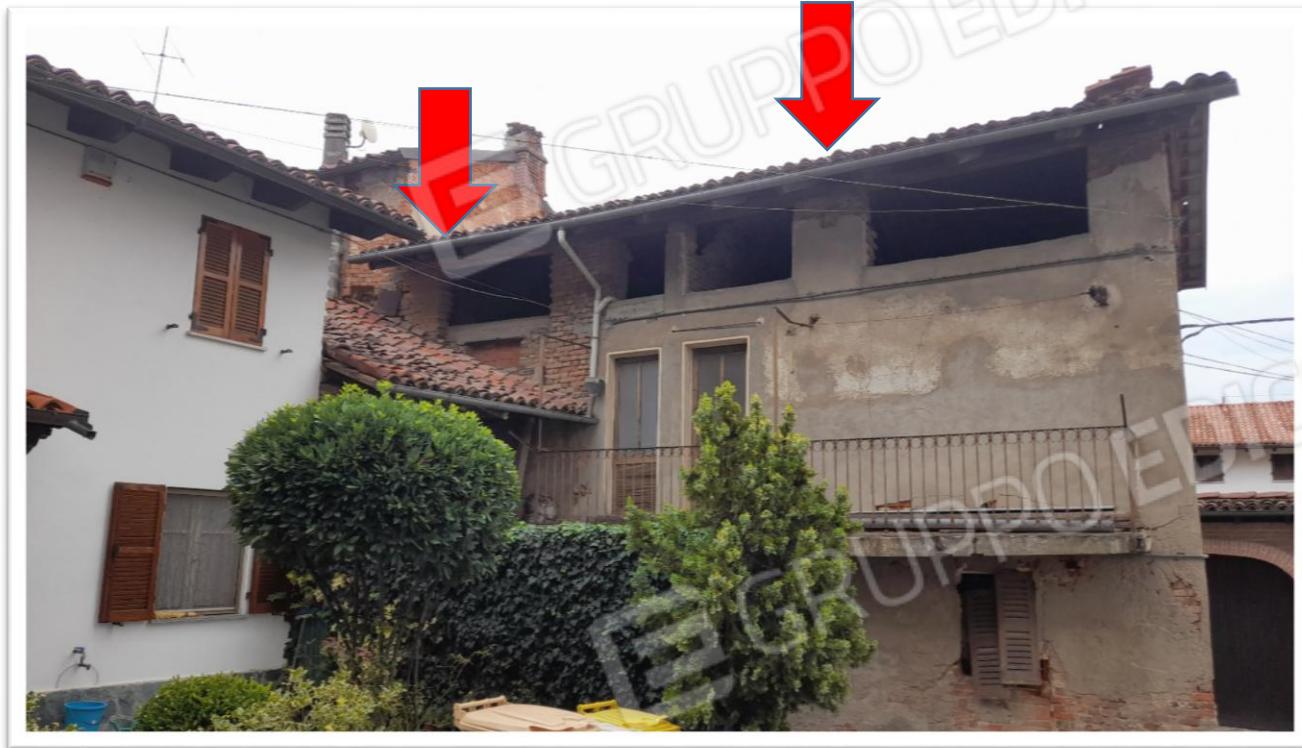
FOTOGRAMMA N. 1 - LE FRECCE INDICANO L' ESTENSIONE DELLA FACCIATA DELL' IMMOBILE PIGNORATO

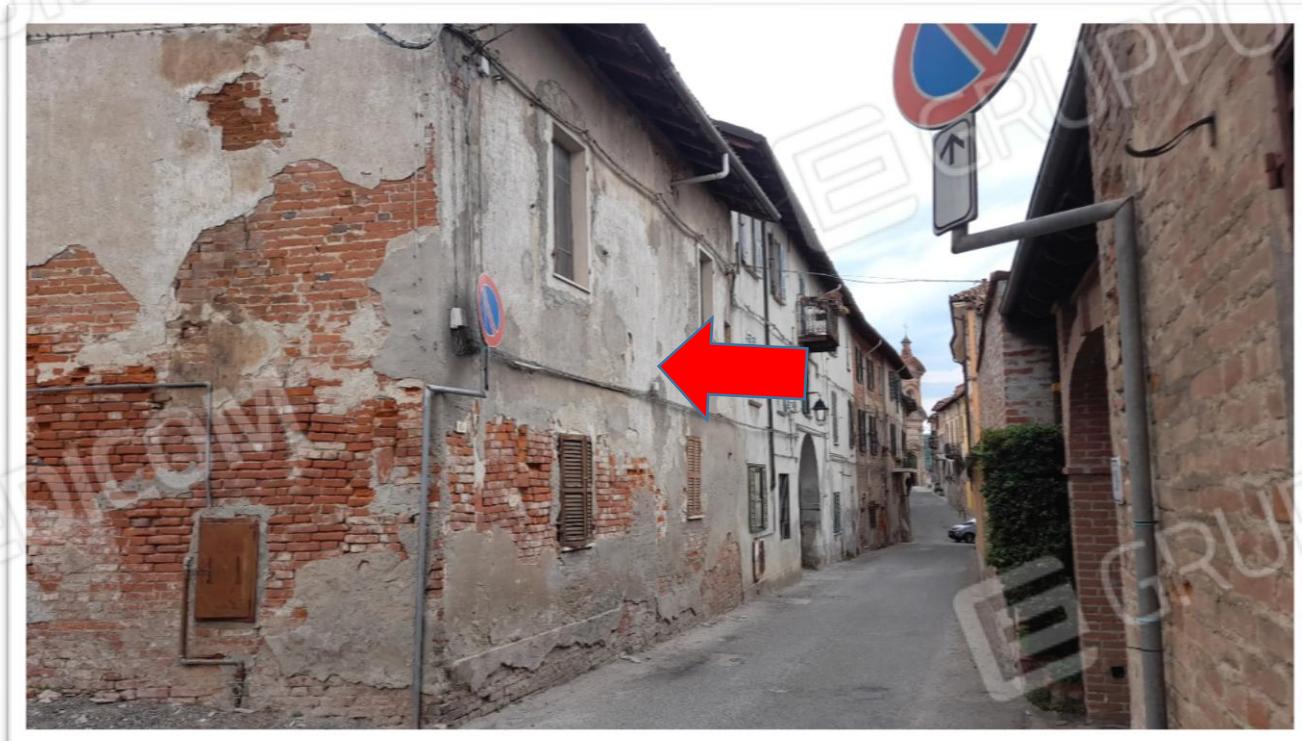
FOTOGRAMMA N. 2 - FACCIATA SU STRADA

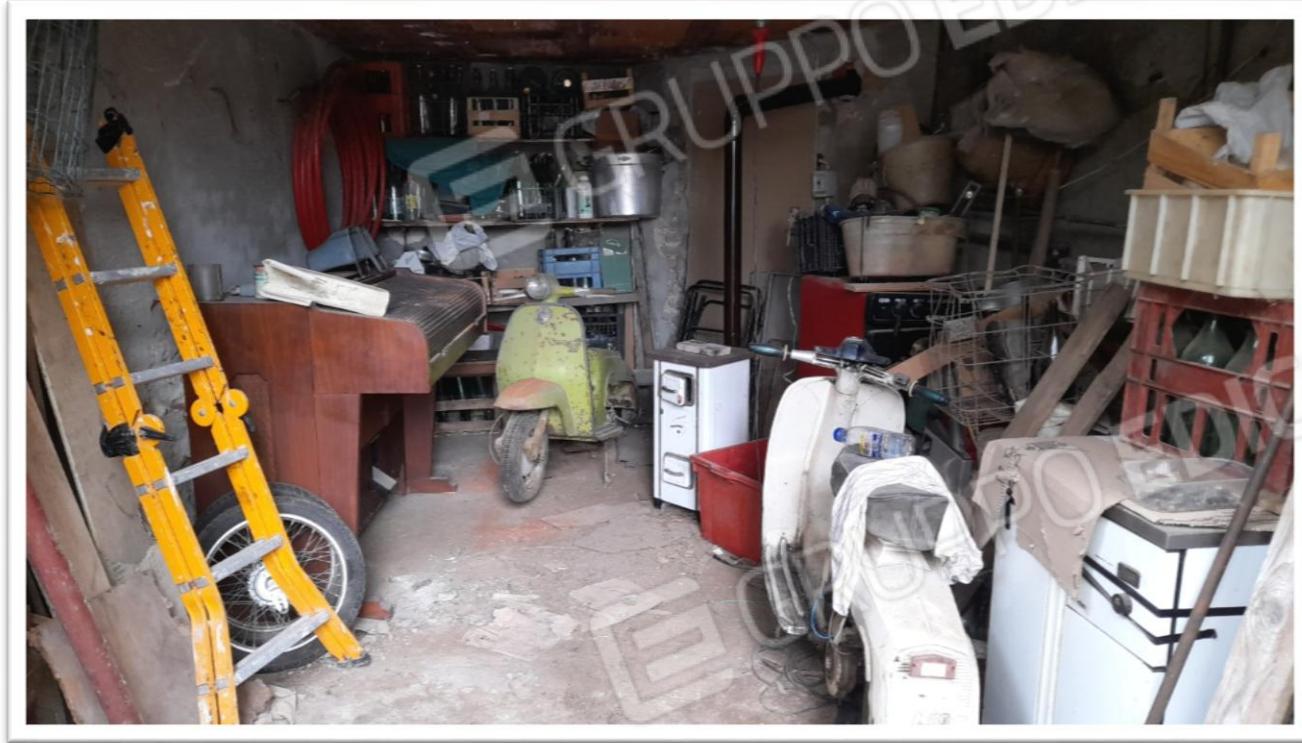
FOTOGRAMMA N. 3- RIPOSTIGLIO A LATO DEI VANI DI ABITAZIONE

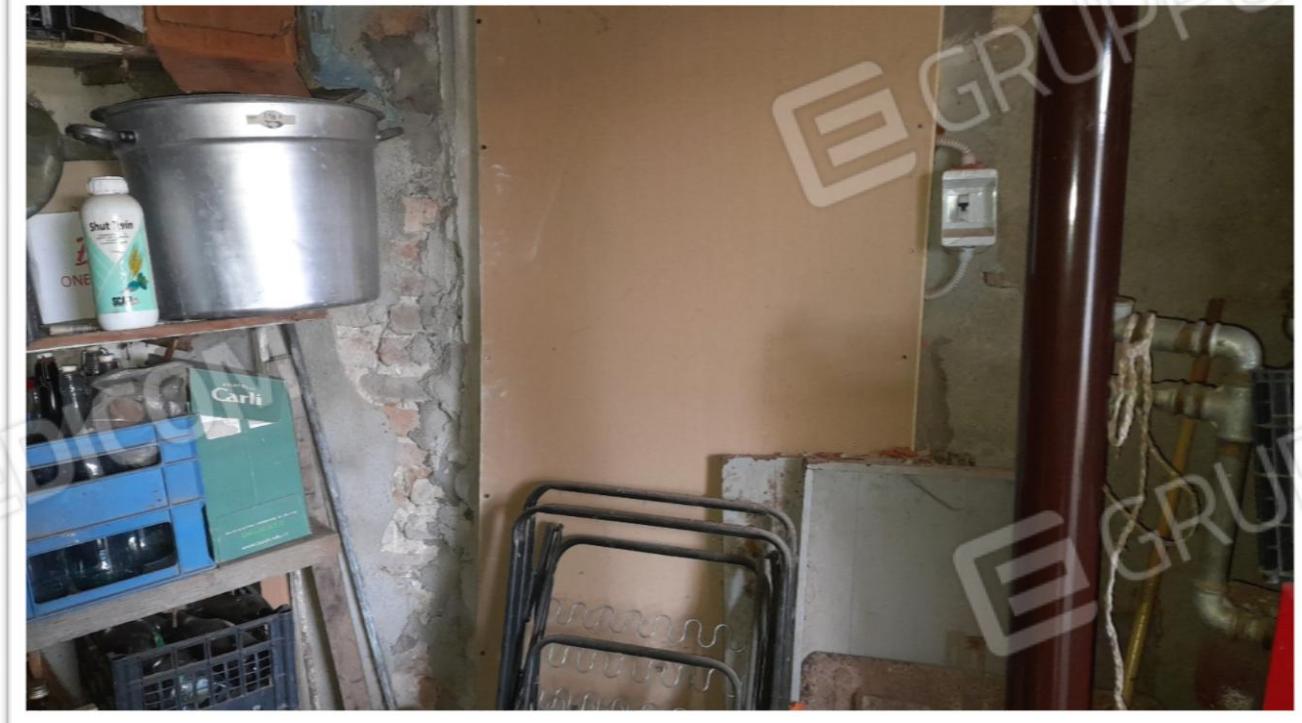
FOTOGRAMMA N. 4- ALTRA RAFFIGURAZIONE DEL RIPOSTIGLIO

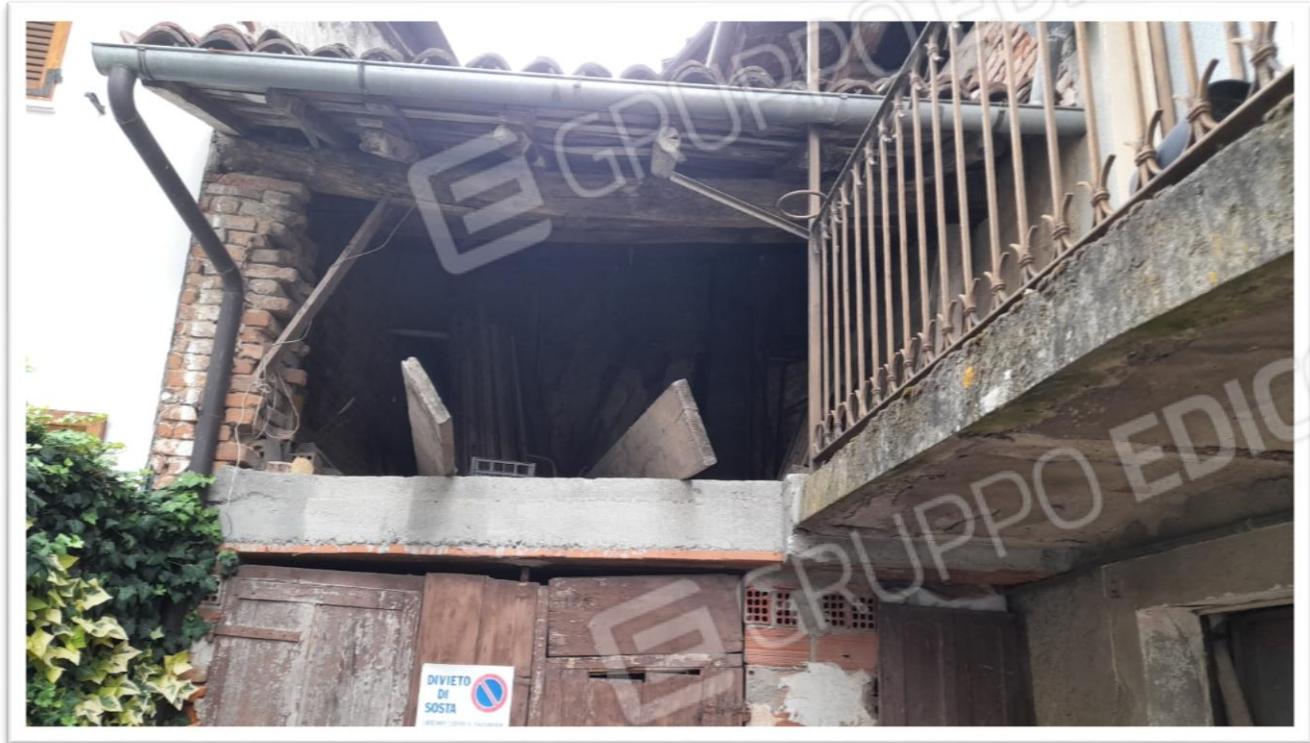
FOTOGRAMMA N. 5- VOLUME SOPRA IL RIPOSTIGLIO

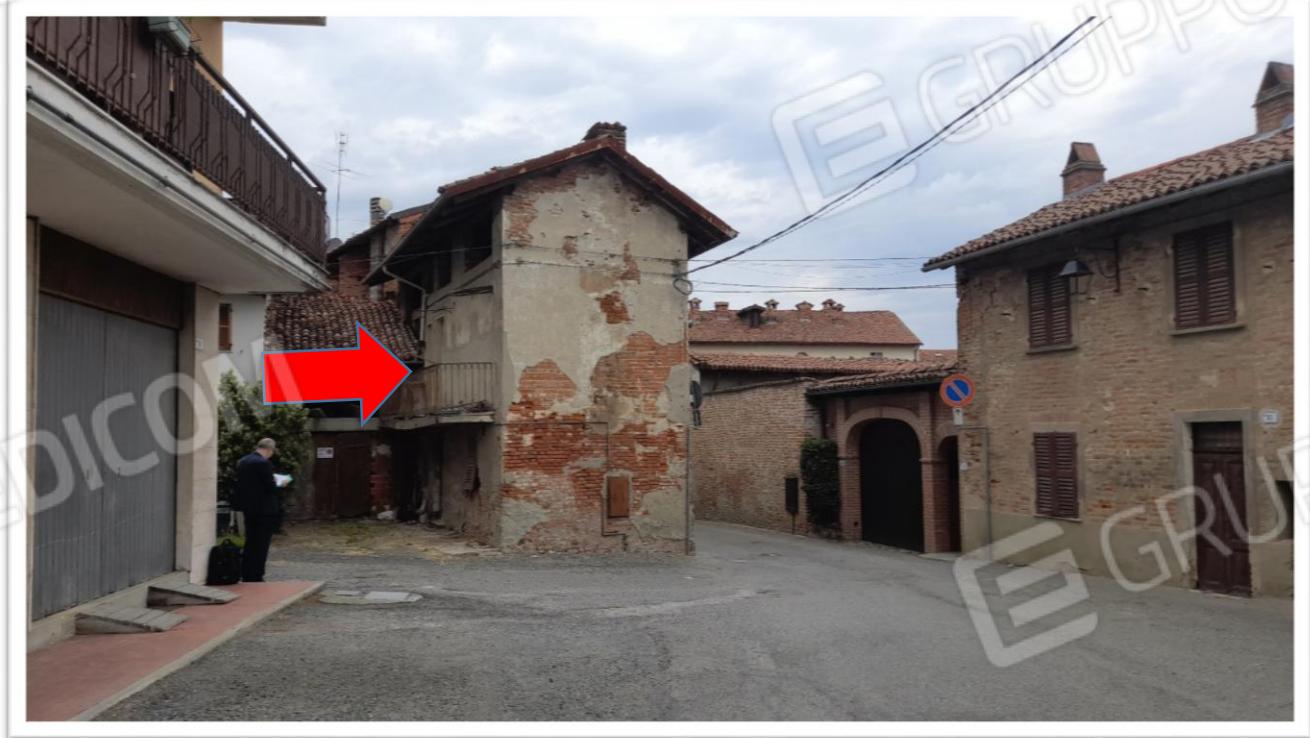
FOTOGRAMMA N. 6- VEDUTA PANORAMICA DELL' EDIFICIO

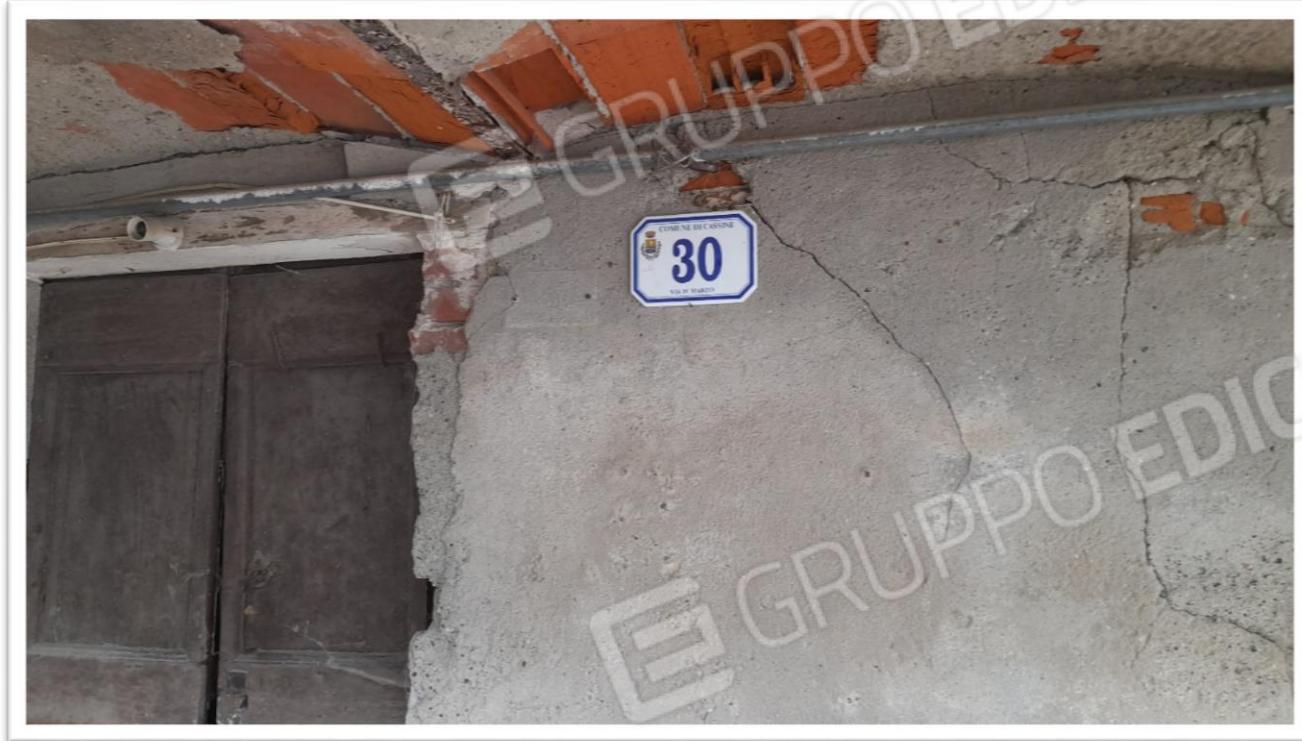
FOTOGRAMMA N. 7- NUMERO CIVICO CHE CONTRADDISTINGUE L' IMMOBILE PIGNORATO

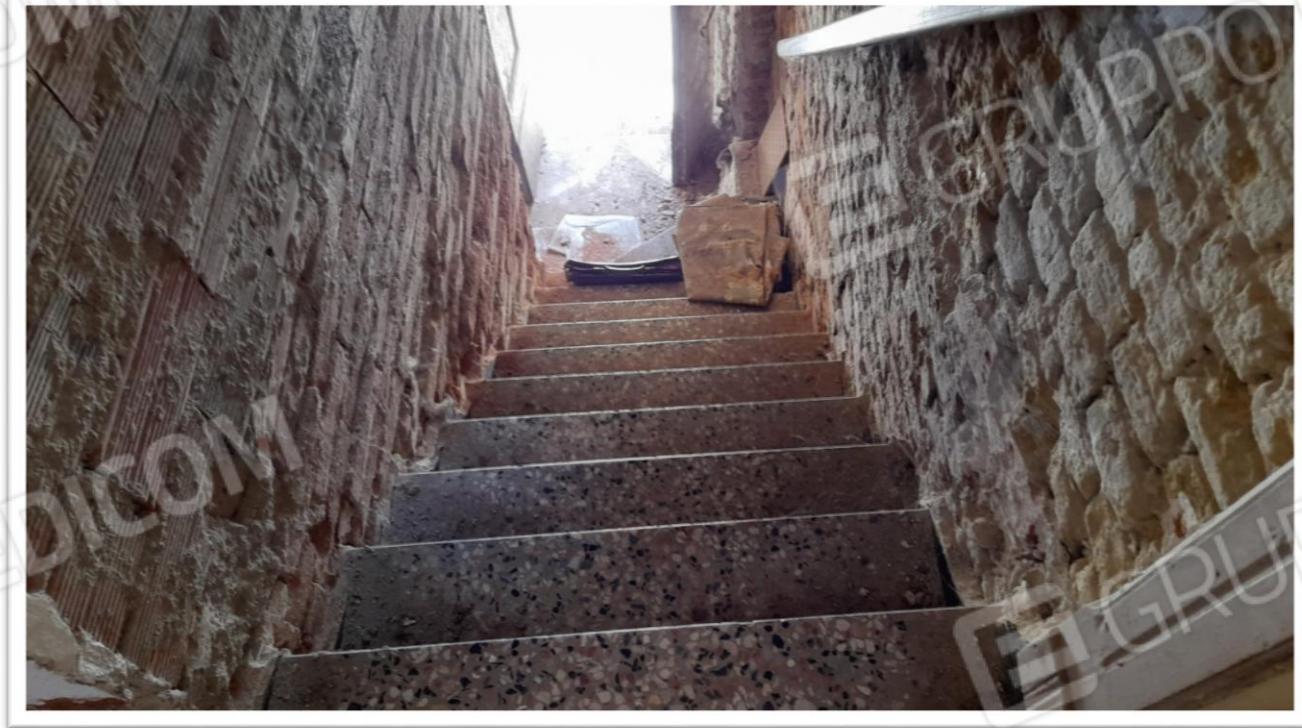
FOTOGRAMMA N. 8- SCALA DI COLLEGAMENTO TRA I PIANI VISTA DA QUELLO SUPERIORE.

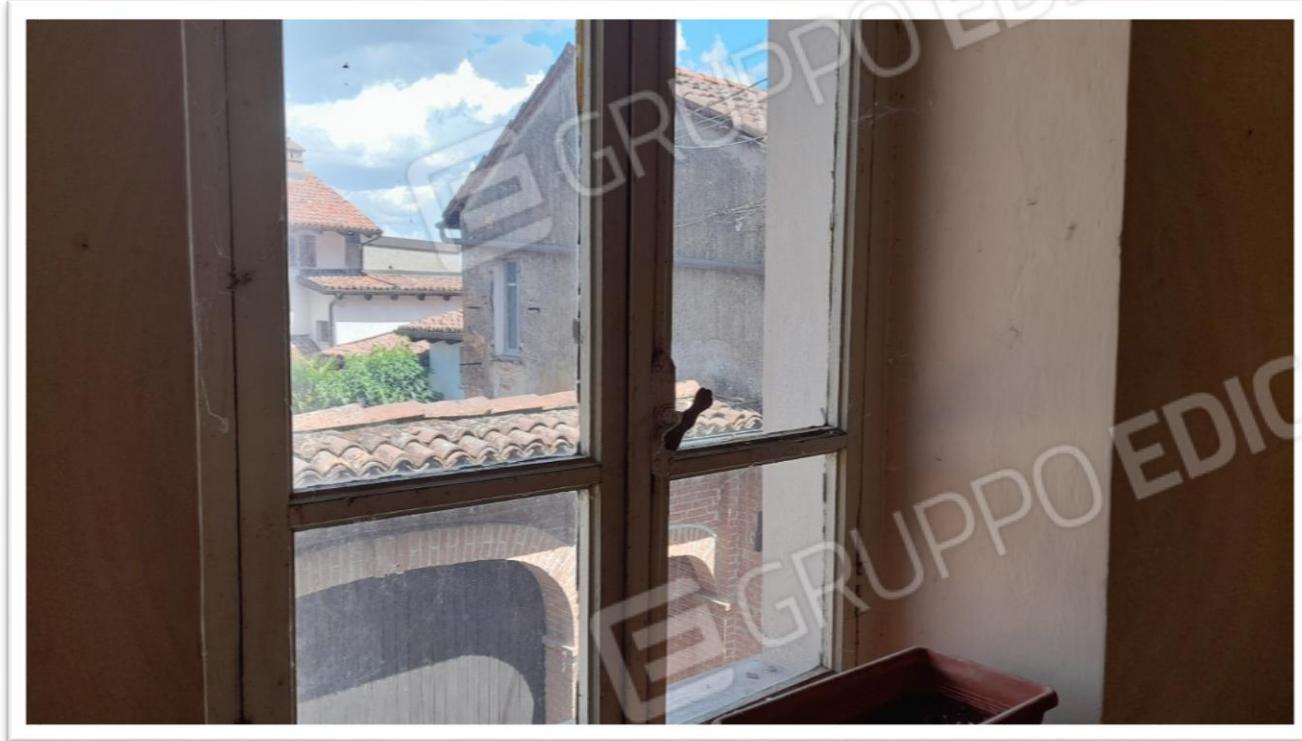
FOTOGRAMMA N. 9- SERRAMENTI IN LEGNO CON VETRI SEMPLICI

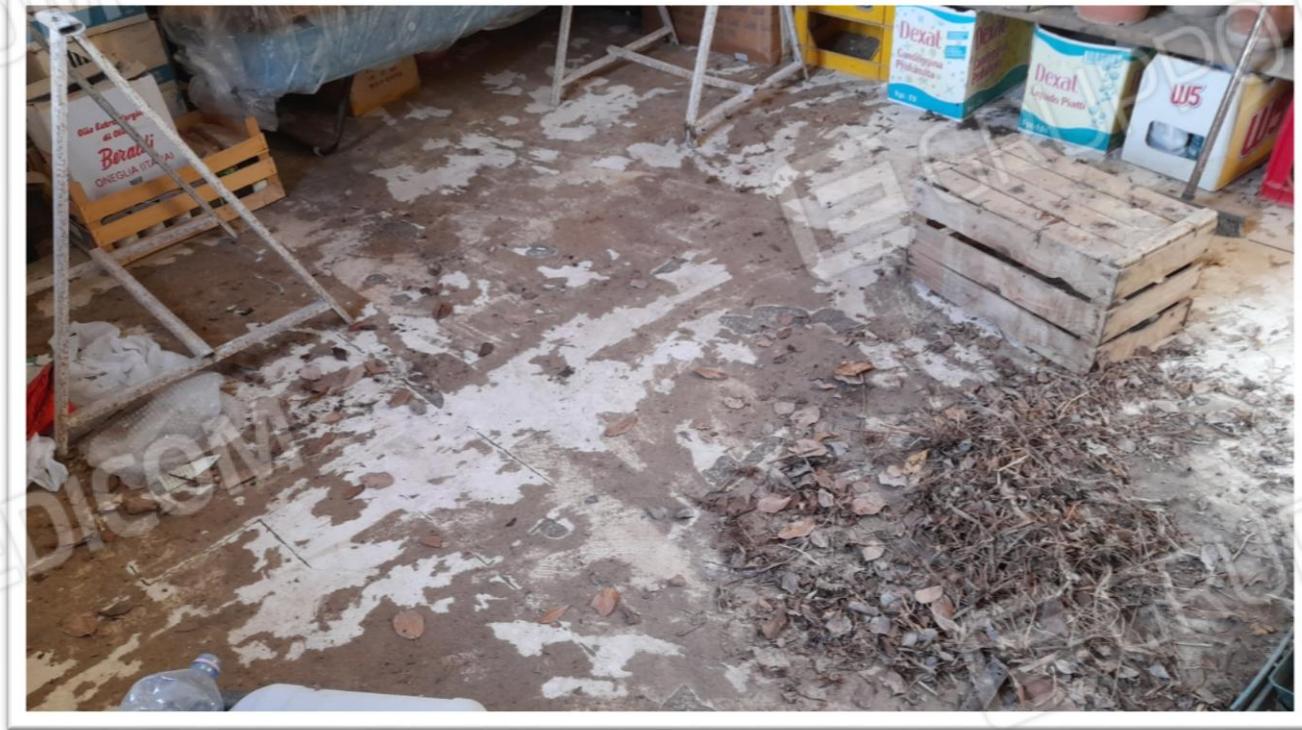
FOTOGRAMMA N. 10- ESEMPIO DI PAVIMENTI

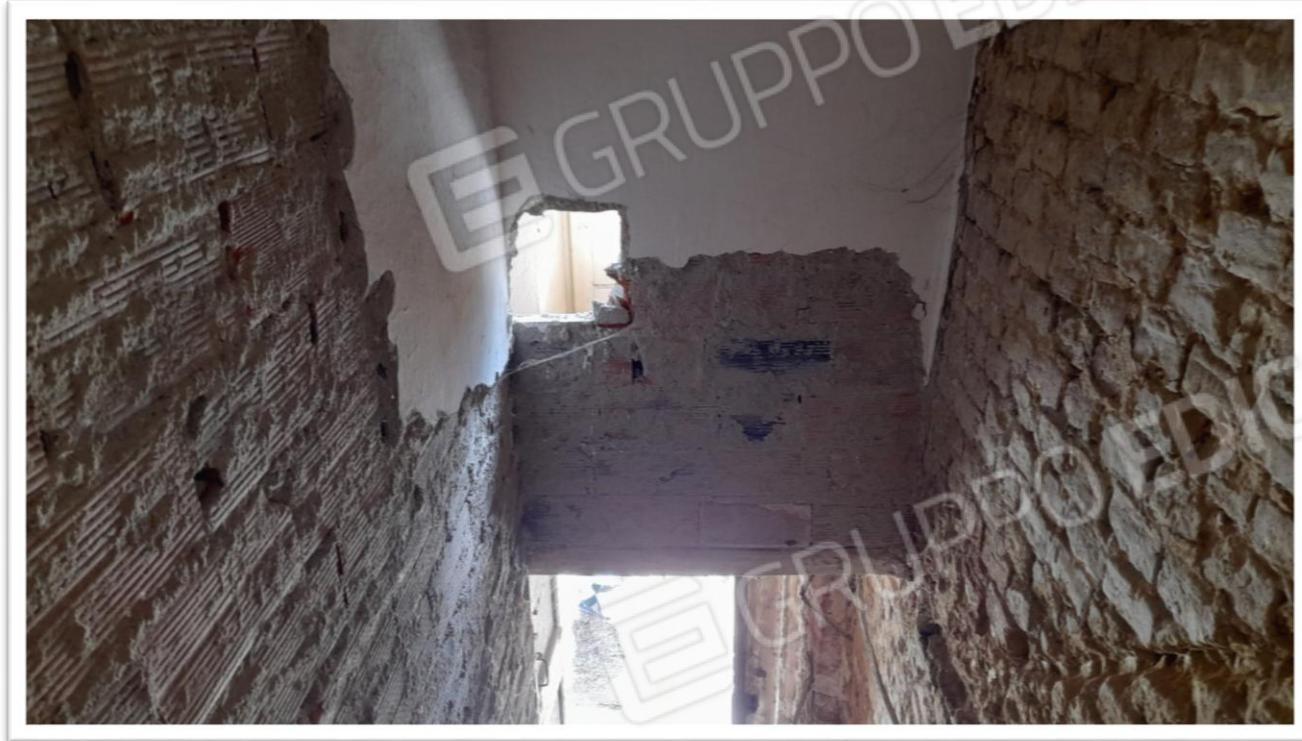
FOTOGRAMMA N. 11- PARTicolare DELLA SOLETTA CHE COPRE LA SCALA

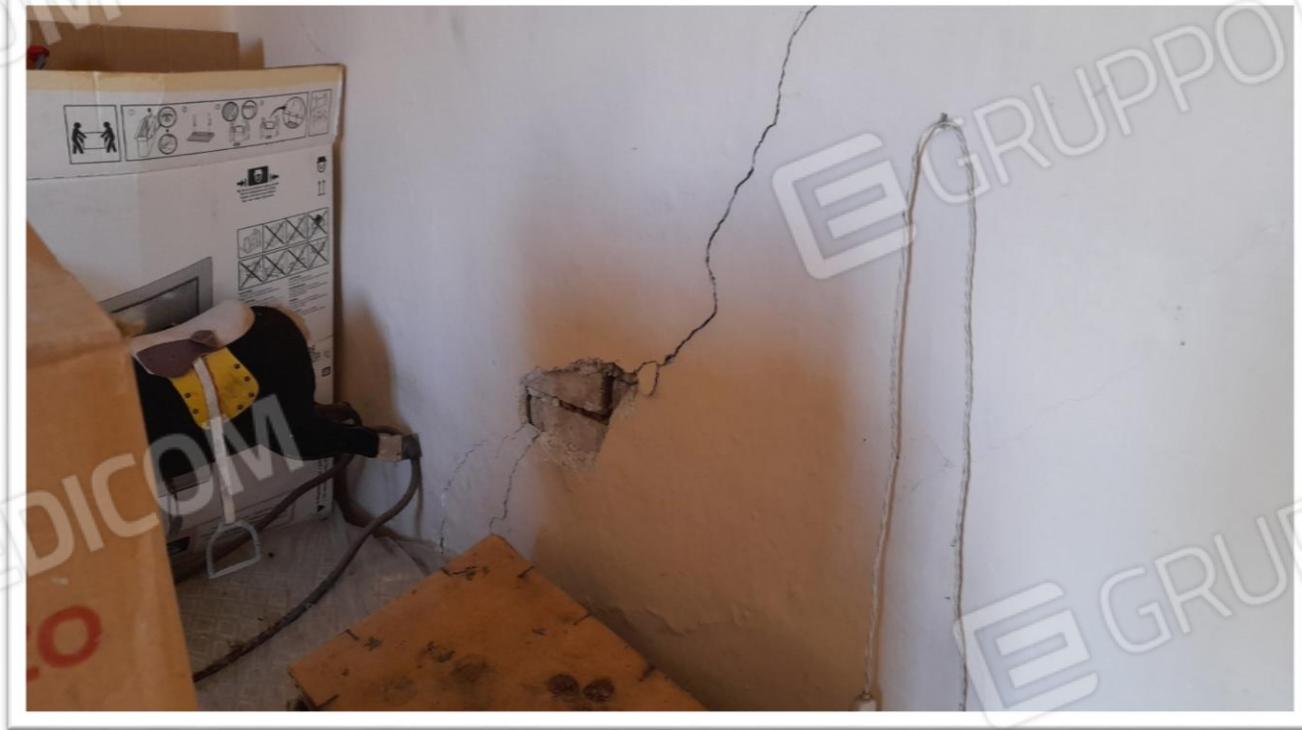
FOTOGRAMMA N. 12- FESSURAZIONE RILEVATE AL PIANO PRIMO

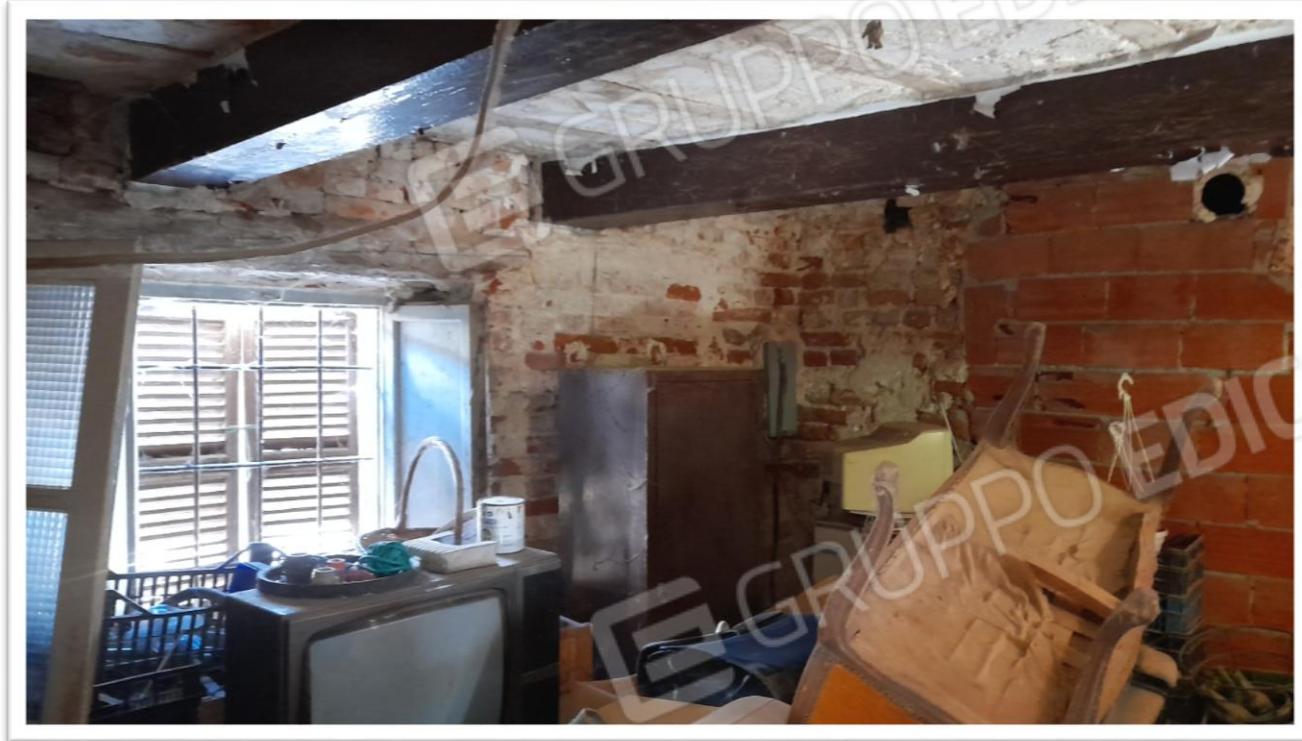
FOTOGRAMMA N. 13- ALTRA IMMAGINE DELL' INTERNO
