Tribunale di Alessandria

Liquidazione Giudiziale

FOTOGRAMMI SITUAZIONE ATTUALE DEI LUOGHI

LOTTO UNICO

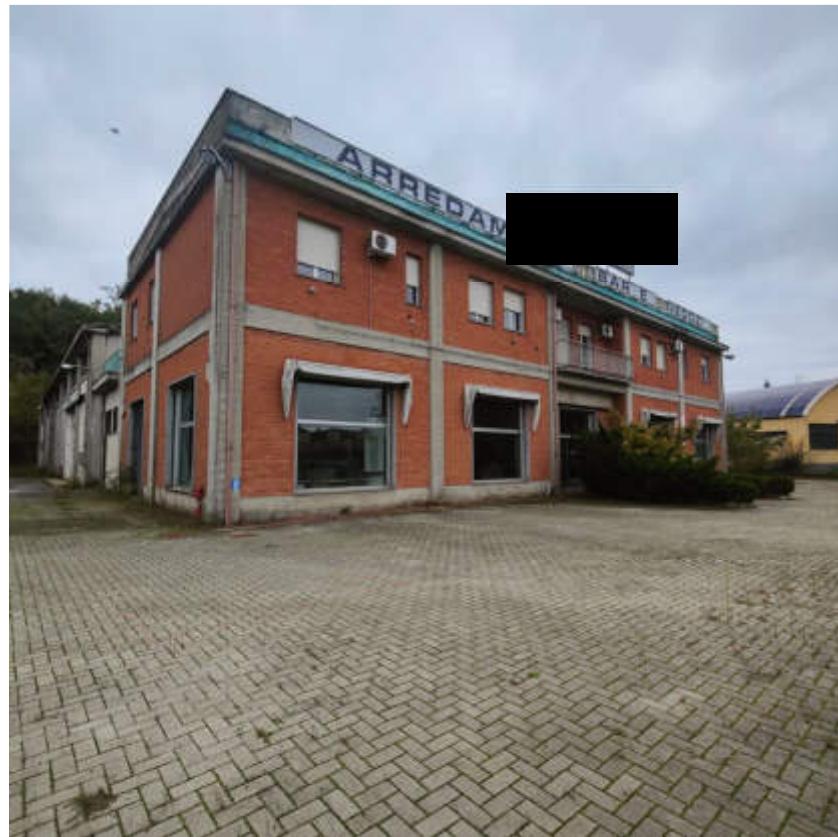
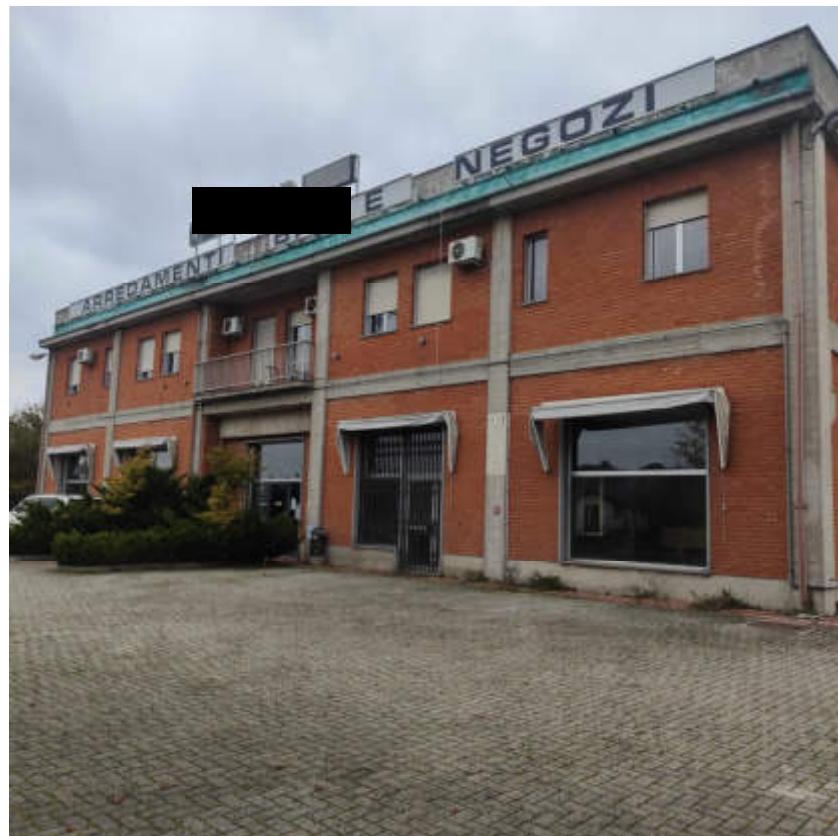
Vista fronte Ovest porzione di fabbricato destinato a uffici direzionali ed esposizione

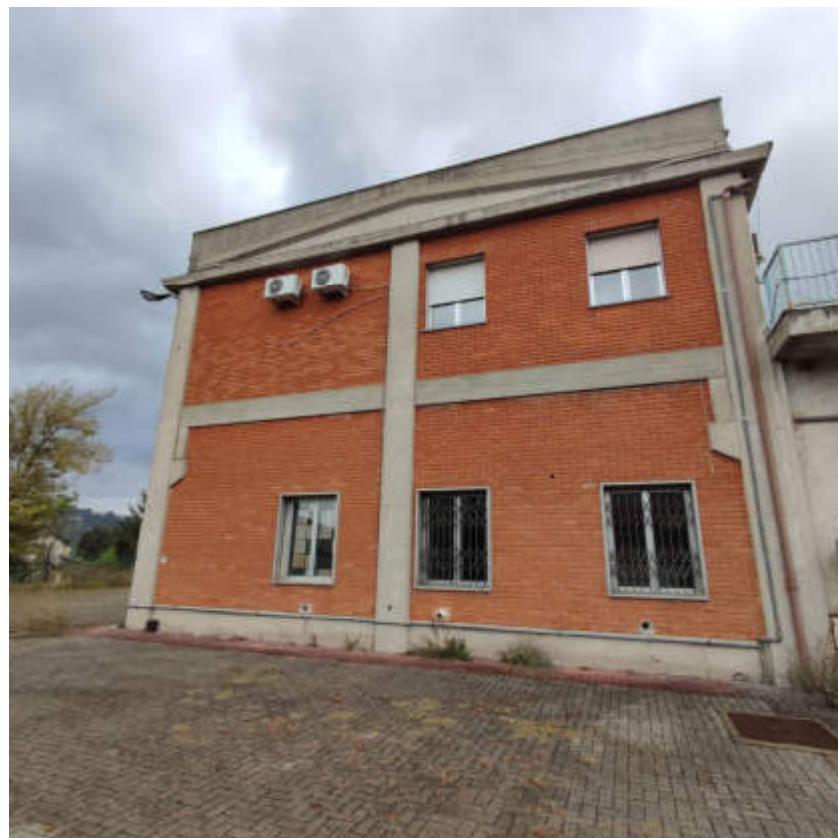
Vista laterale fronte Sud del fabbricato destinato a uffici direzionali ed esposizione

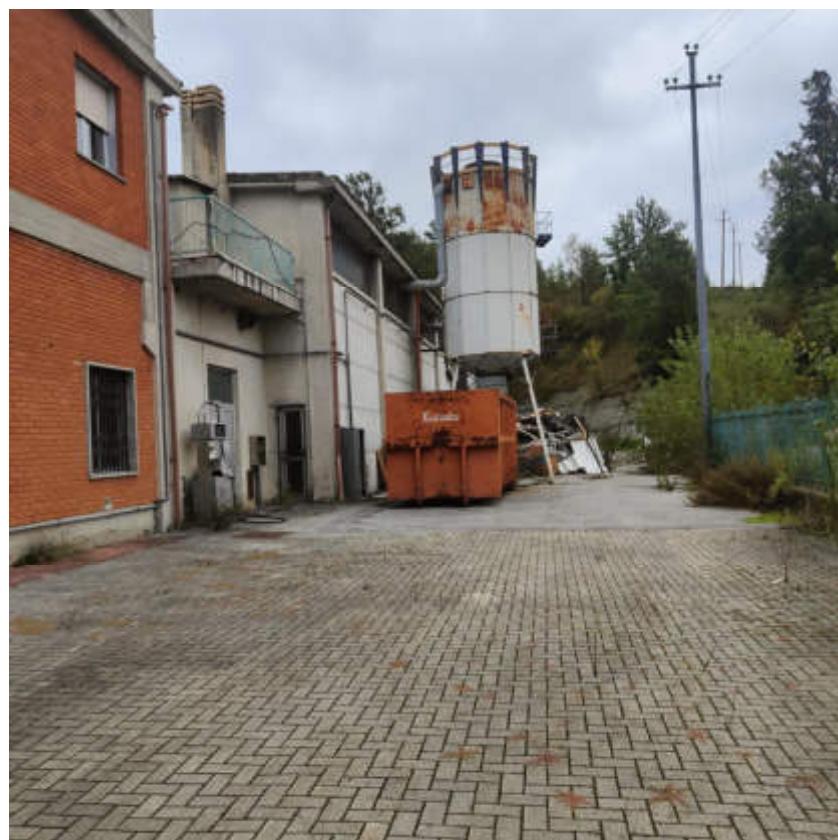
Vista laterale fronte Sud della porzione di fabbricato produttivo e area scoperta pertinenziale

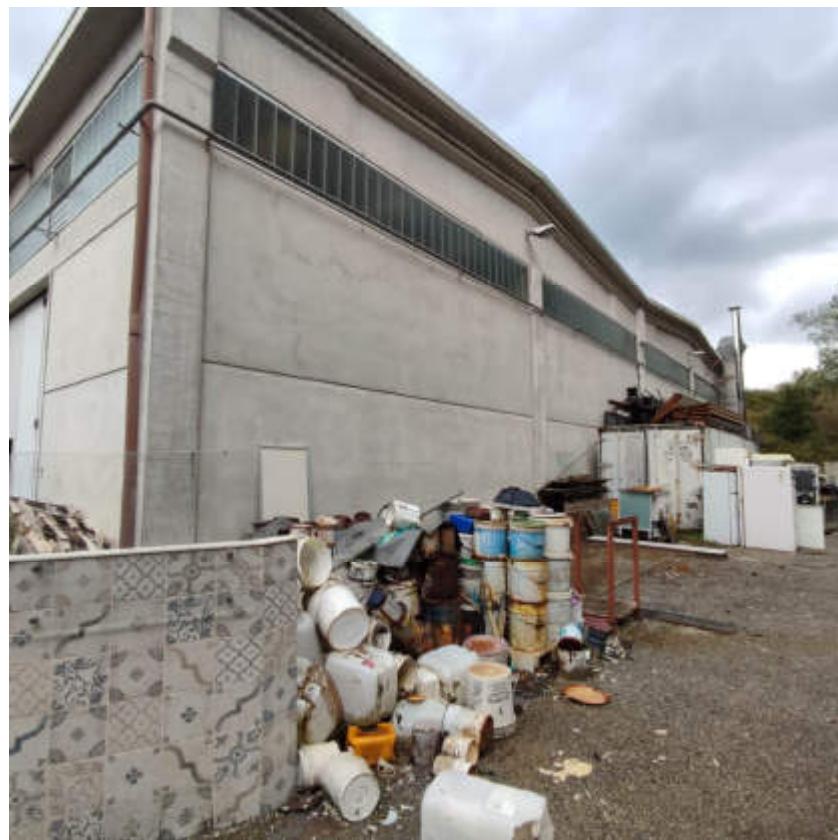
Vista laterale fronte Est della porzione di fabbricato produttivo e area scoperta pertinenziale

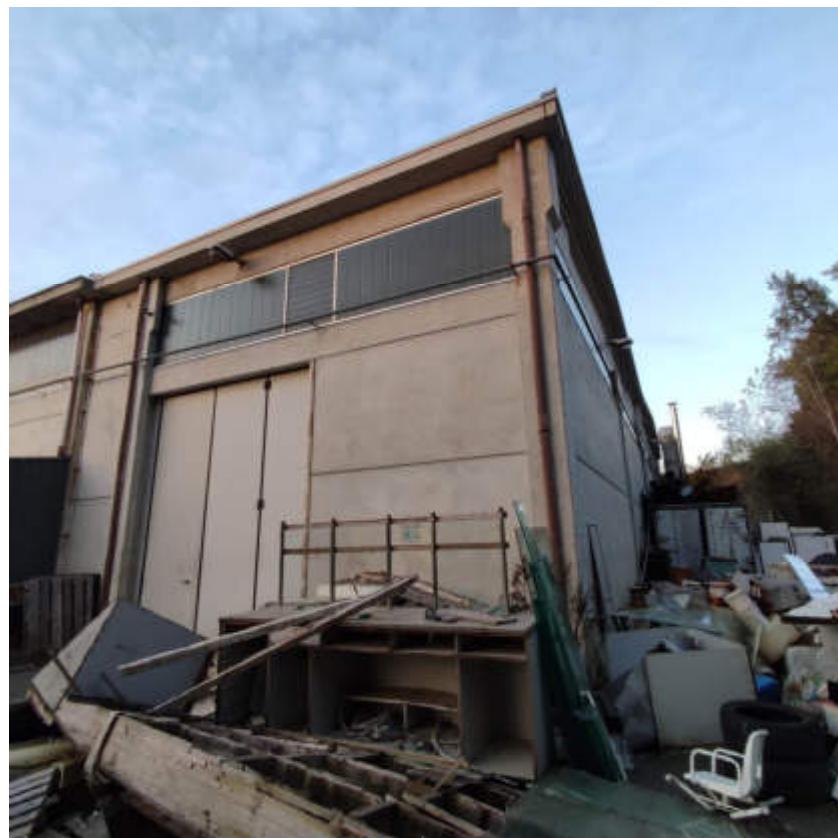
Vista laterale fronte Est e risvolto fronte Nord della porzione di fabbricato produttivo

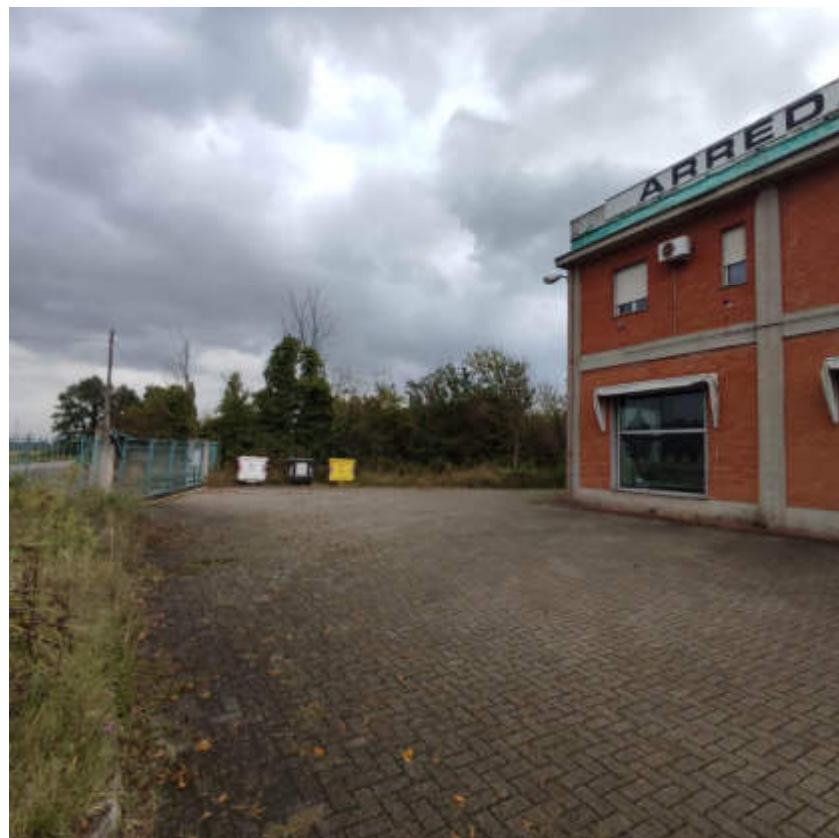
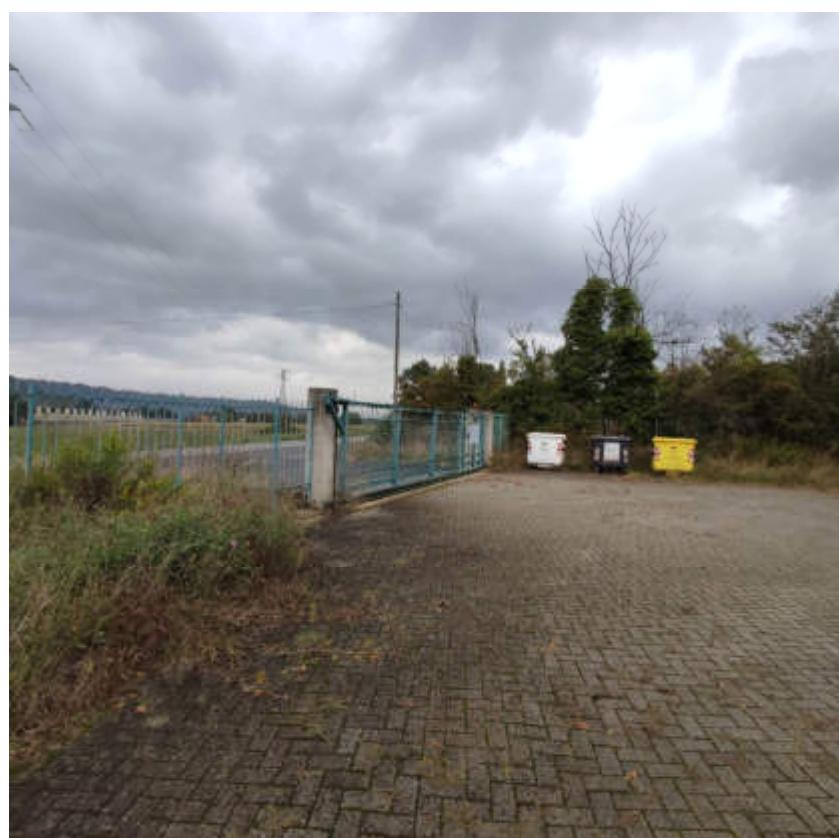
Vista dalla corte pertinenziale dell'area di accesso / recesso dalla / alla S.P. Ovada – Novi

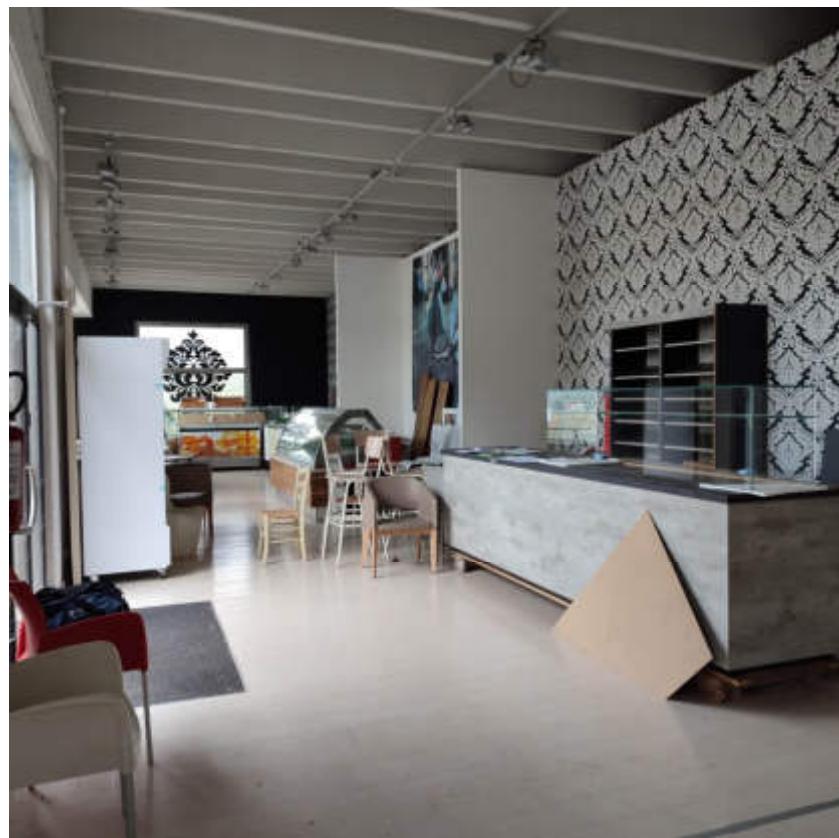
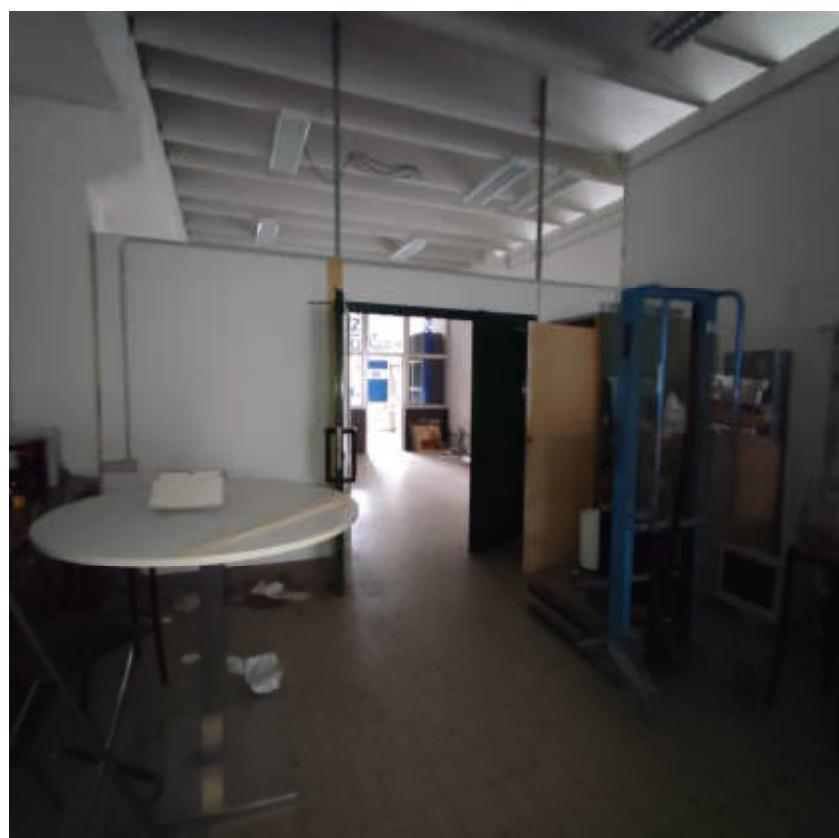
Vista interna quota piano terra dell'area espositiva ed accessori

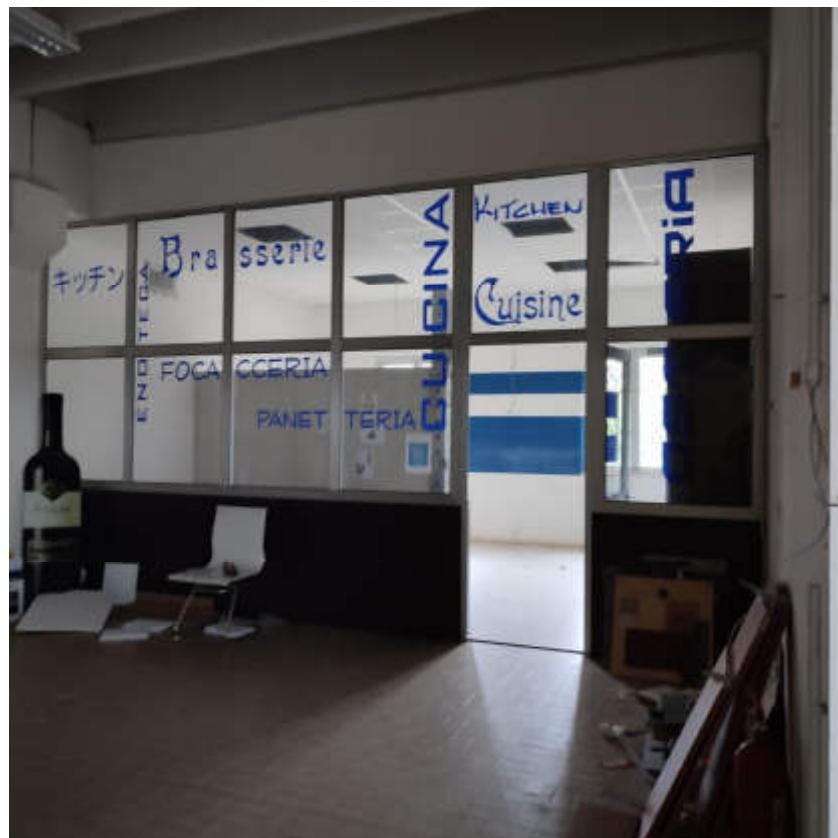
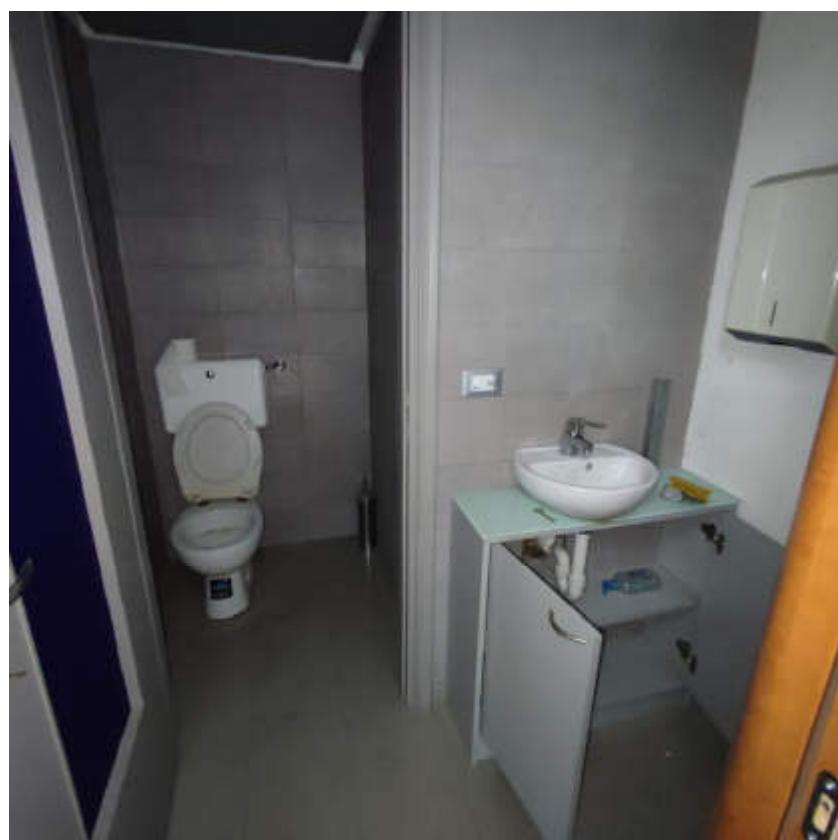
Vista interna quota piano terra dell'area espositiva ed accessori

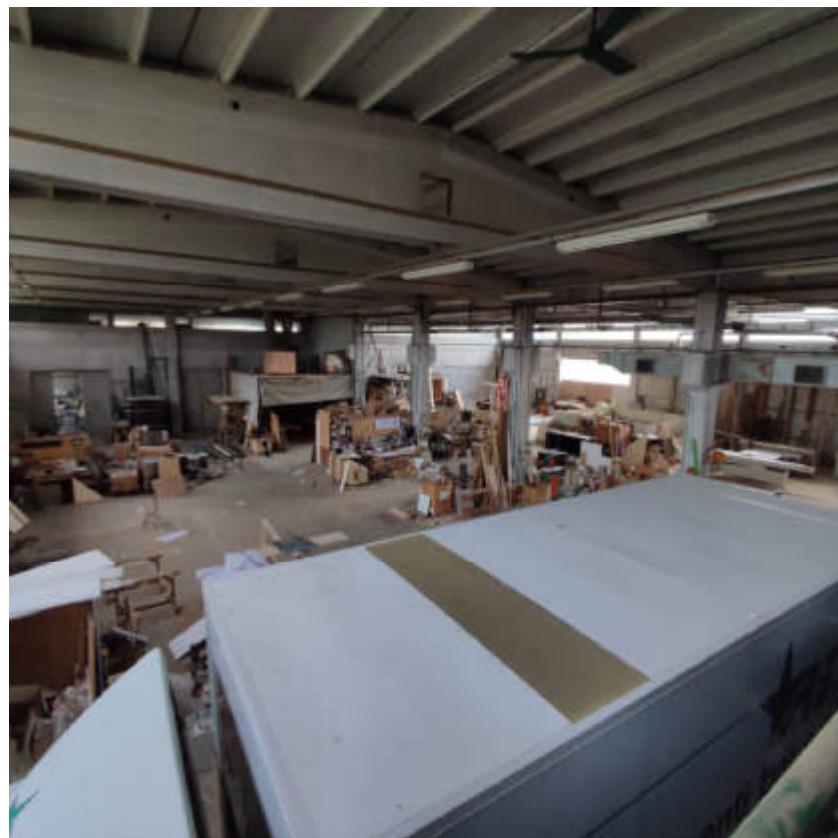
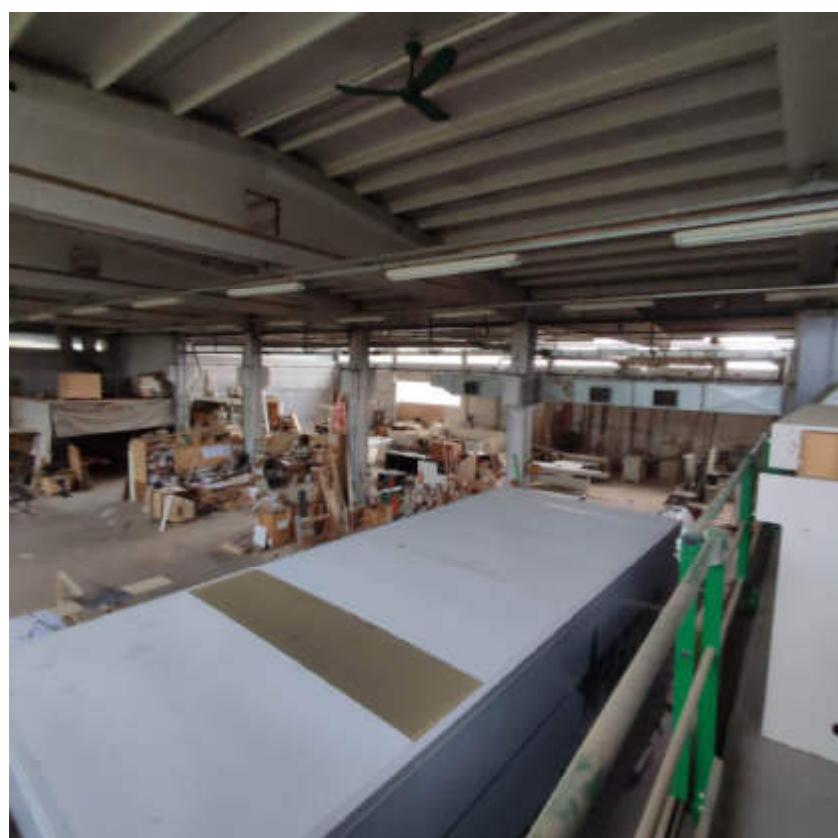
Vista interna della porzione di fabbricato destinato a lavorazione e magazzino

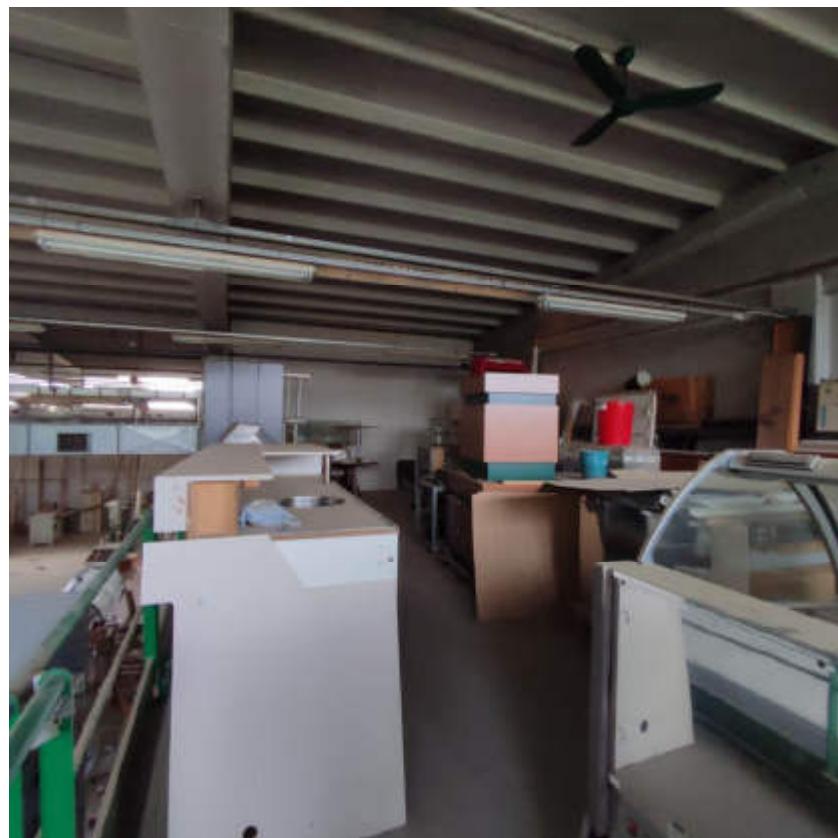
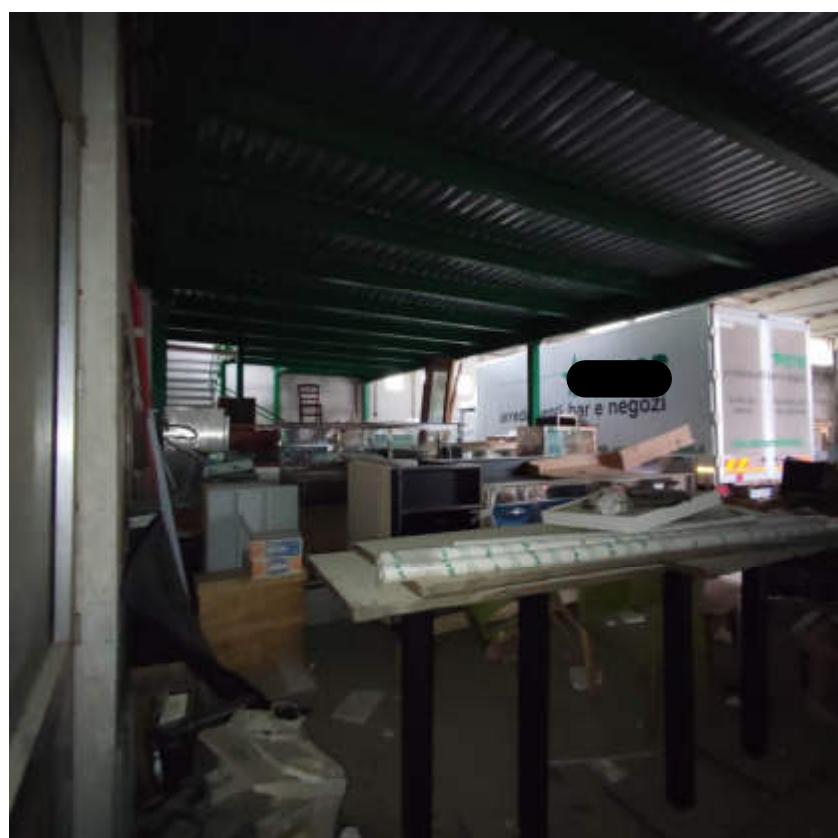
Vista interna della porzione di fabbricato destinato a lavorazione e magazzino

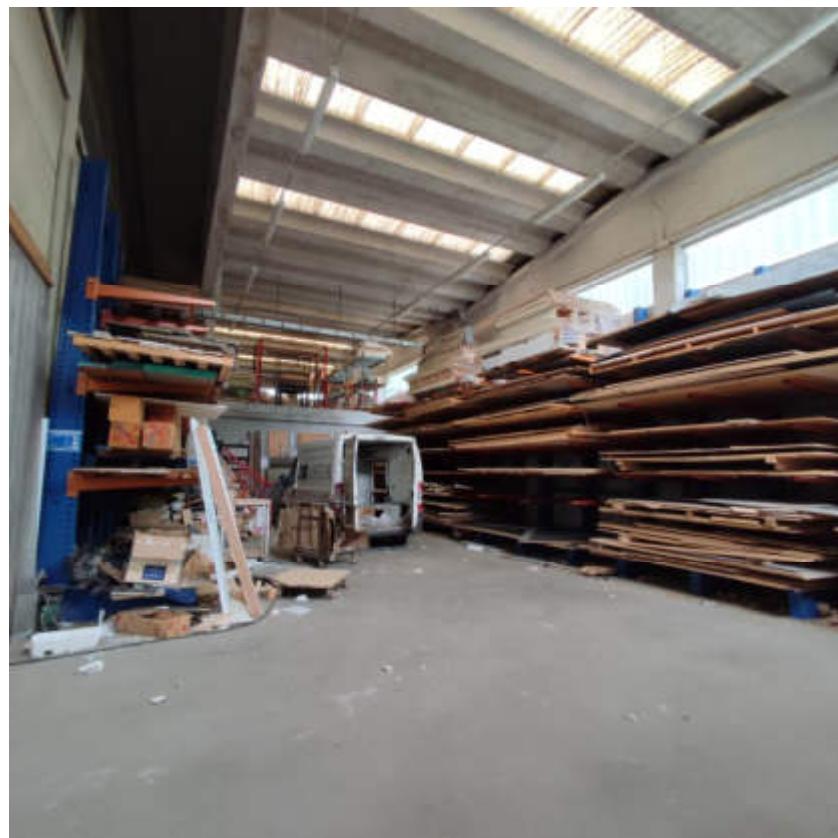
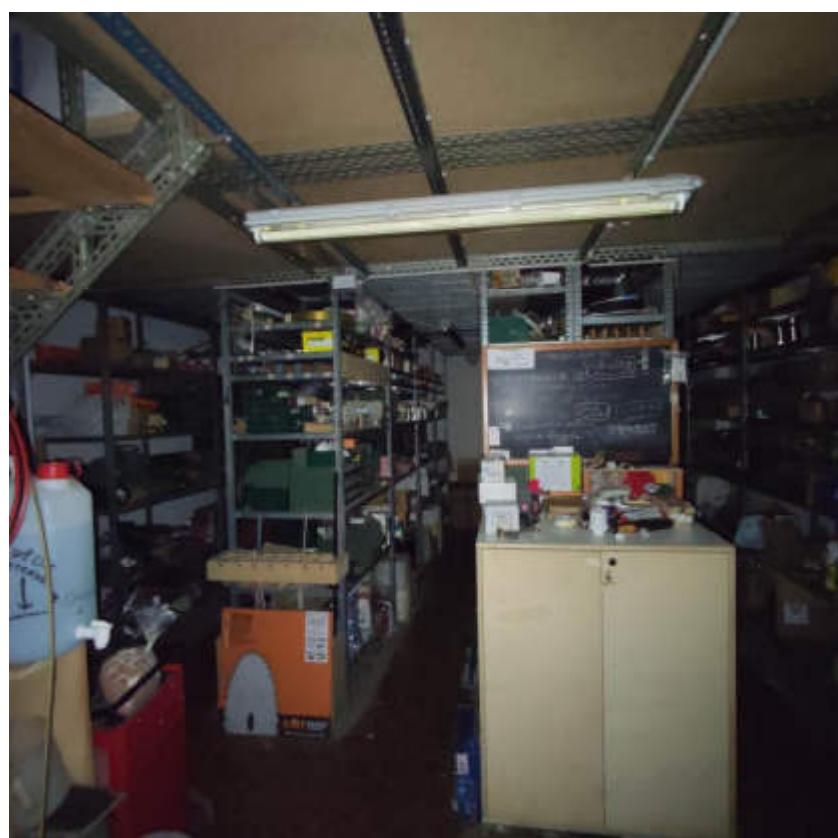
Vista interna della porzione di fabbricato destinato a lavorazione e magazzino

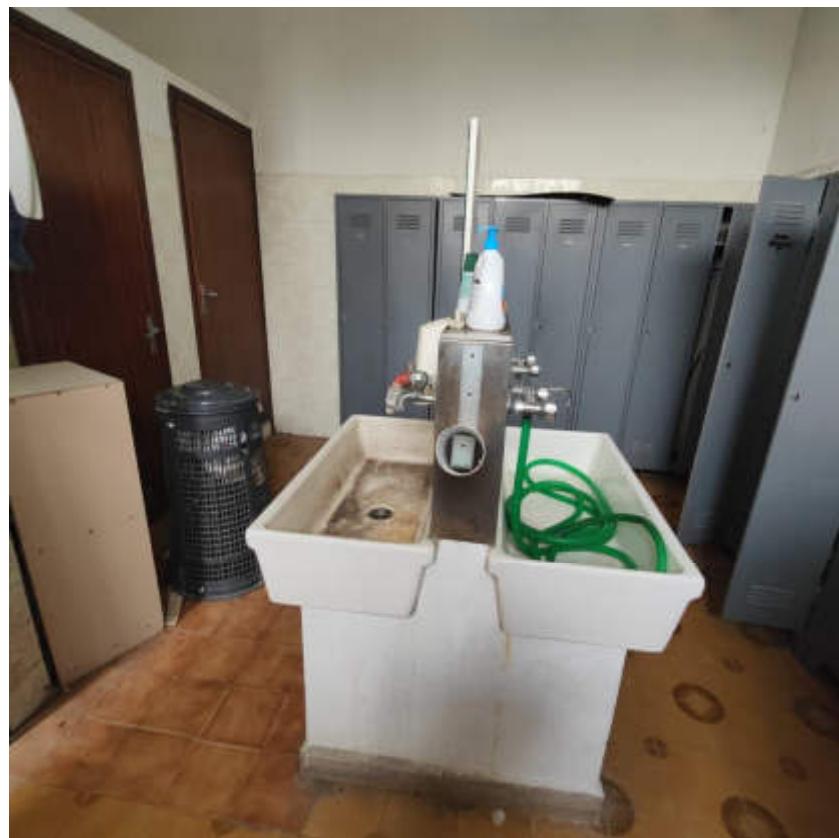
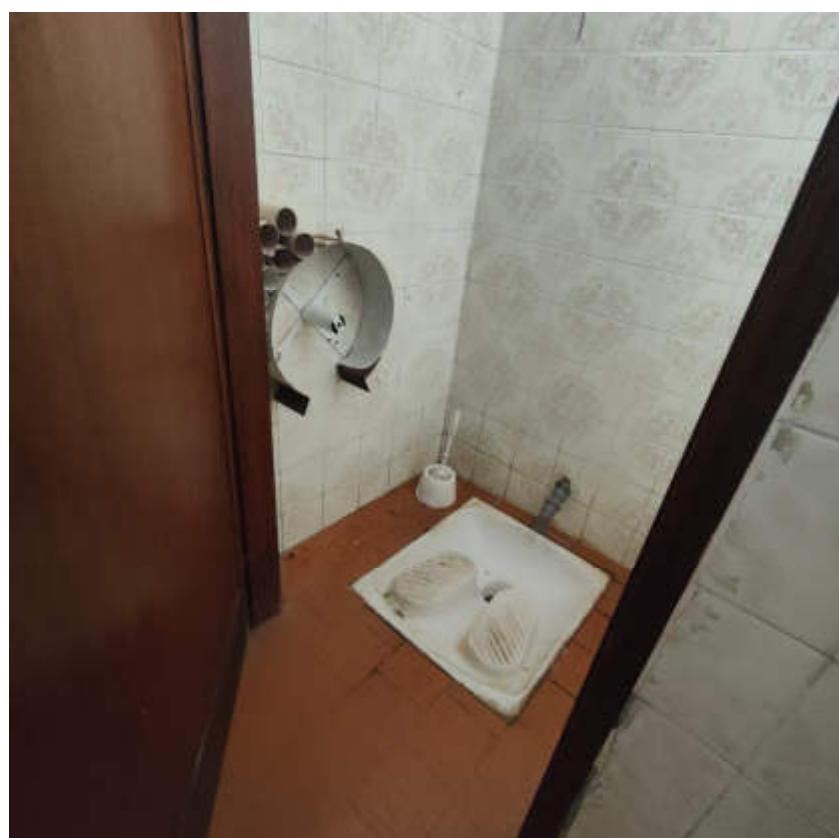
Vista interna della zona bagno / spogliatoio dipendenti

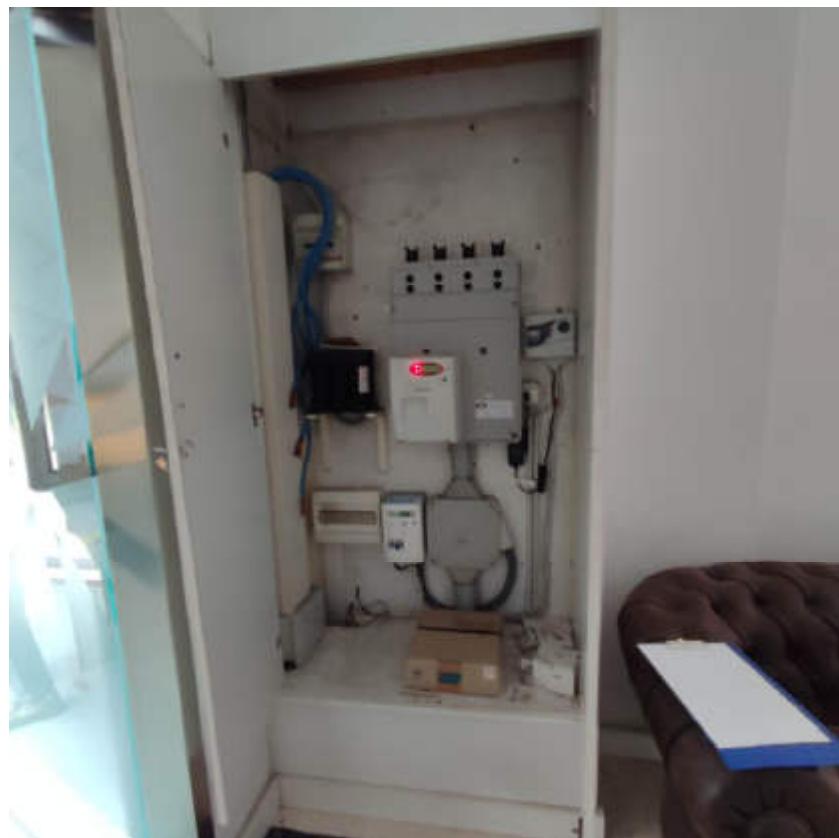
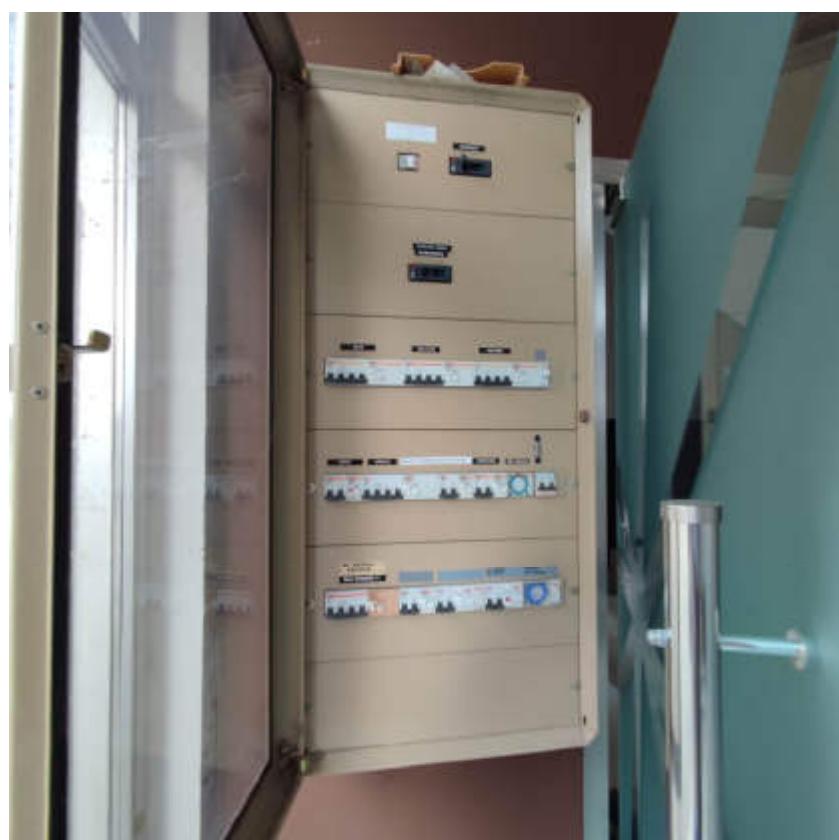
Vista quadri elettrici generali di comando

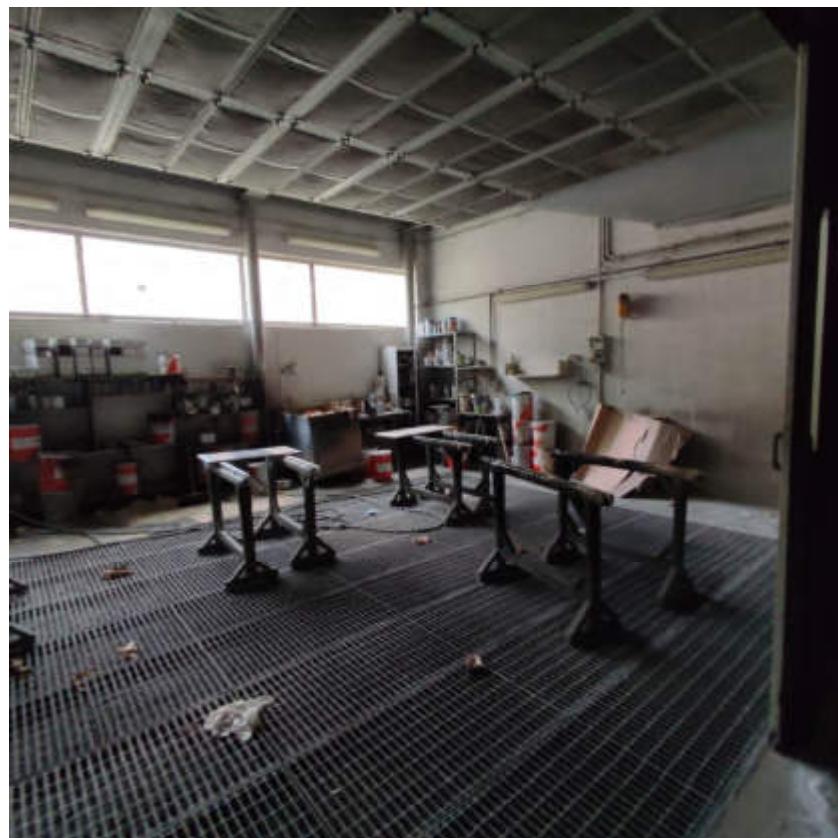
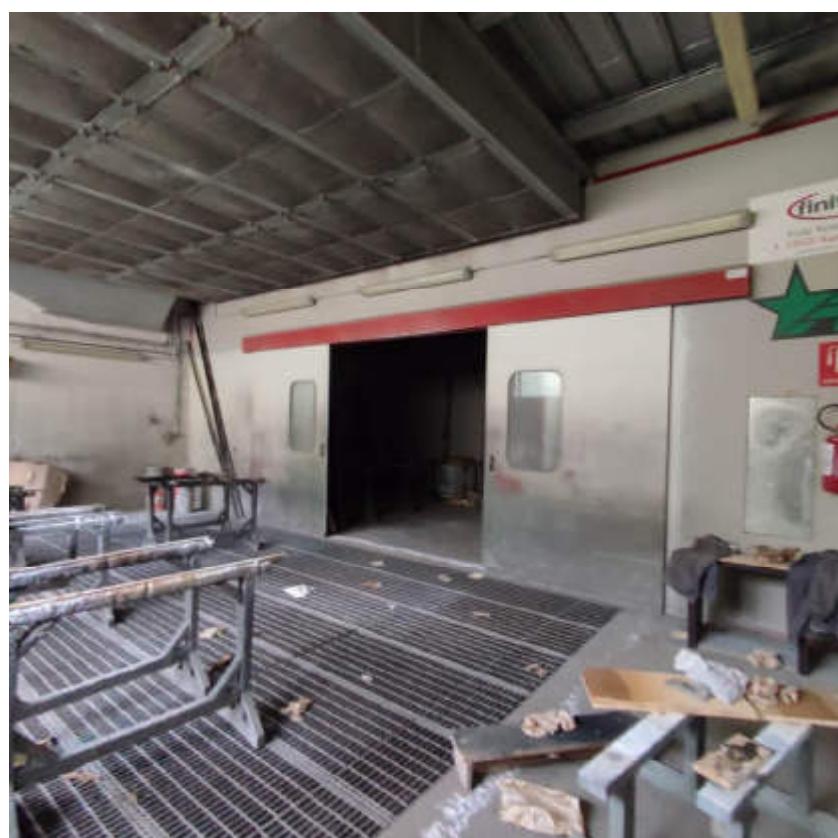
Vista interna cabina di verniciatura

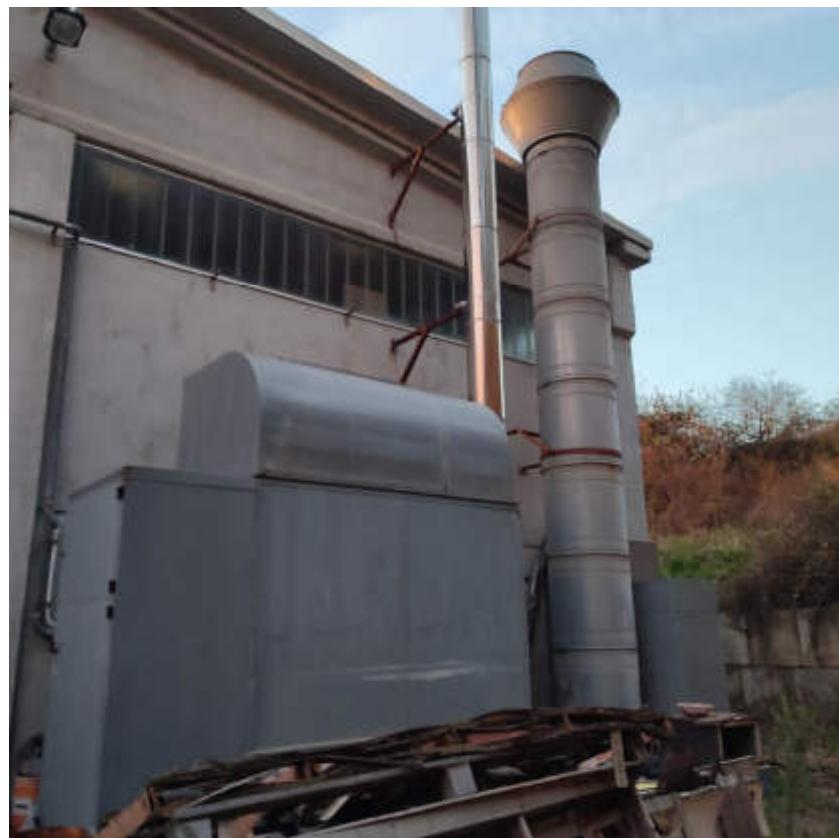
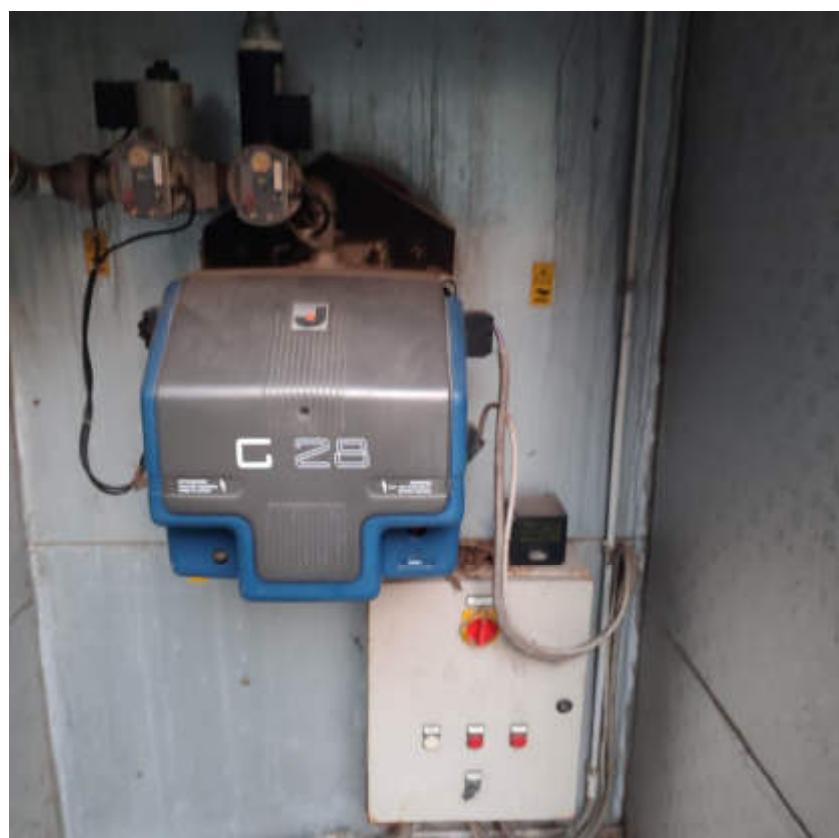
Vista esterna generatore di calore cabina verniciatura

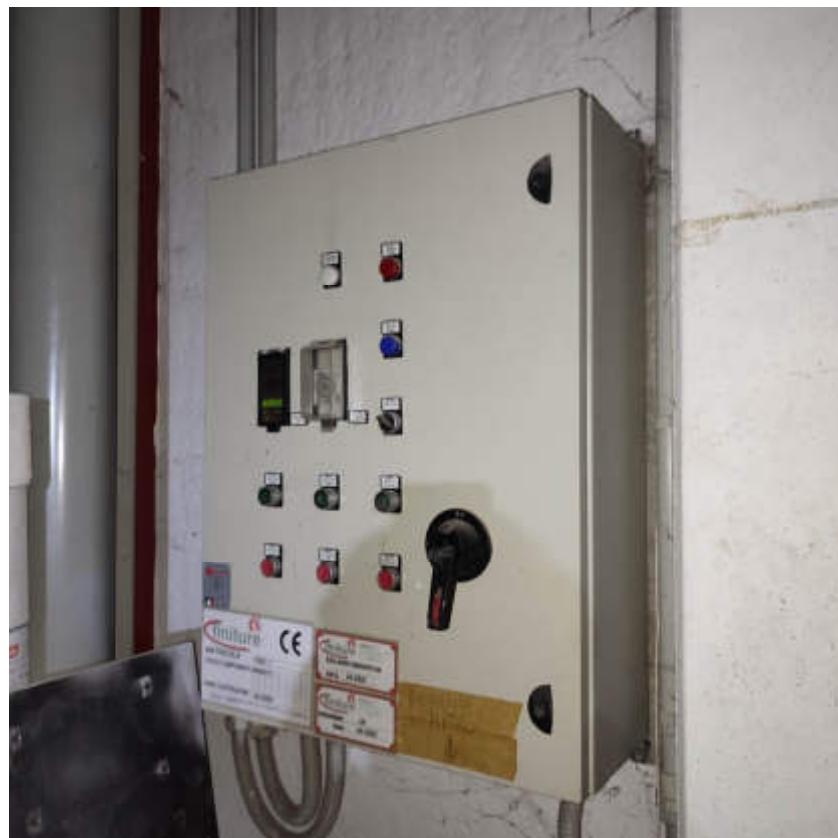
Vista interna quadro di comando cabina di verniciatura

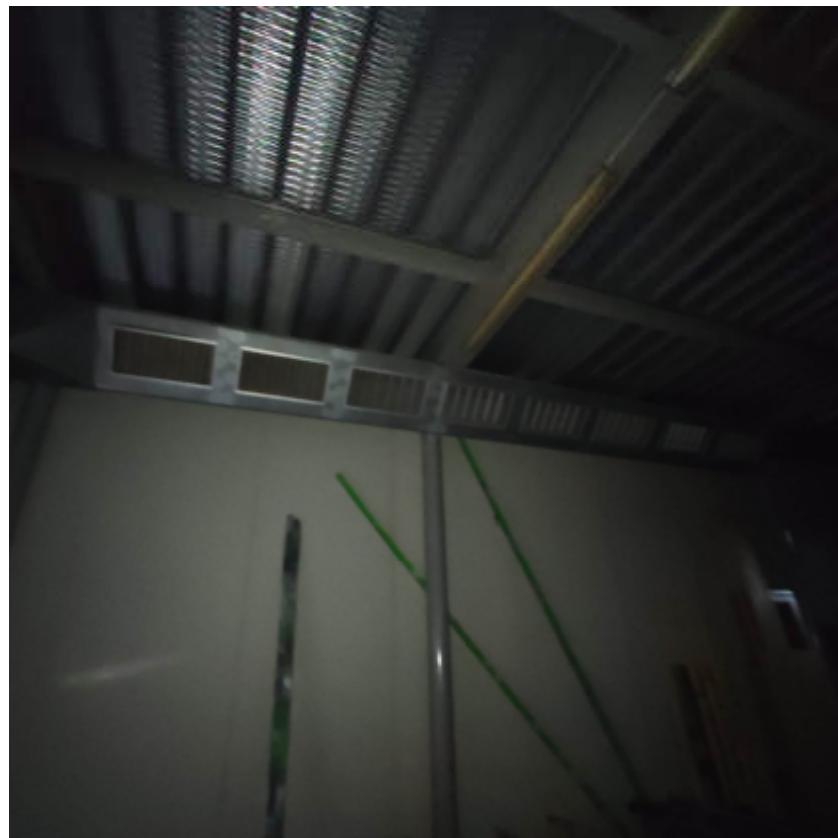
Vista interna canalizzazioni cabina di verniciatura

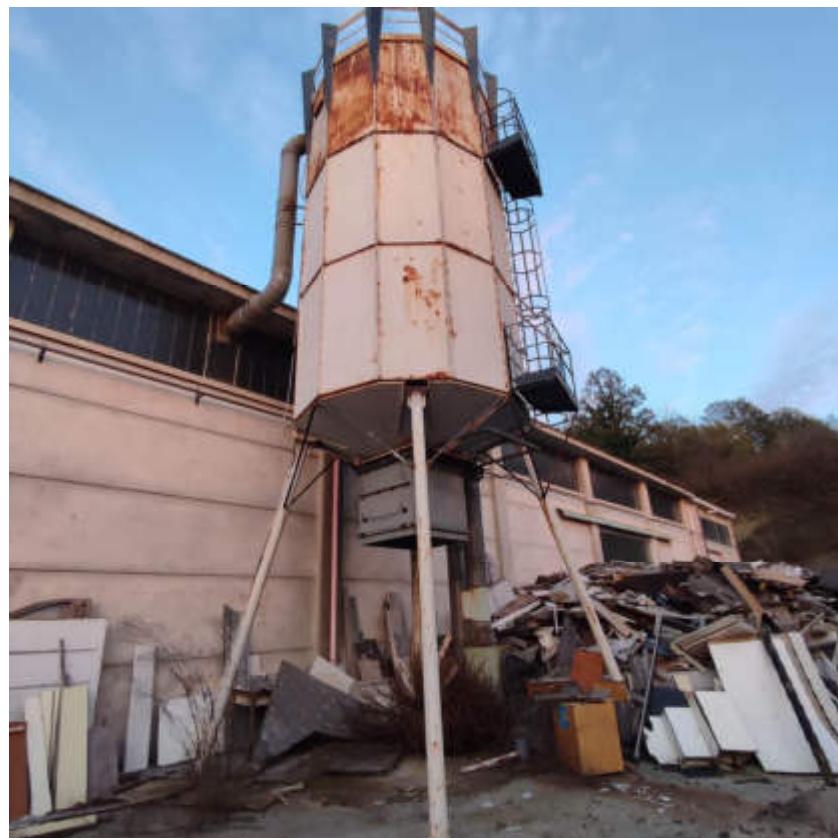
Vista esterna impianto aspirazione polveri

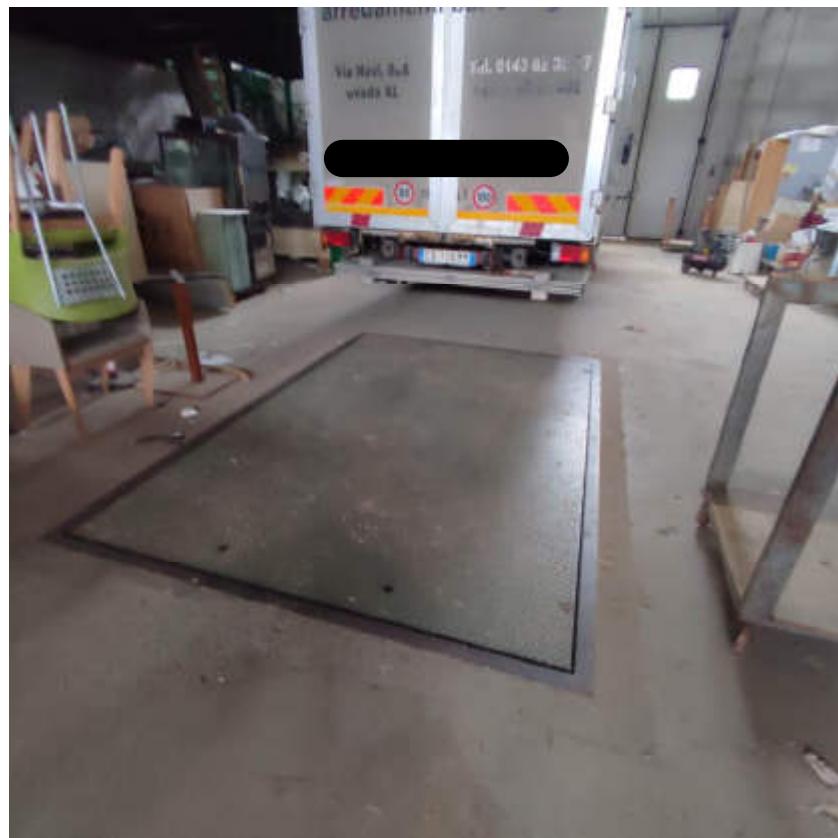
Vista interna piattaforma elevatrice per carico merci

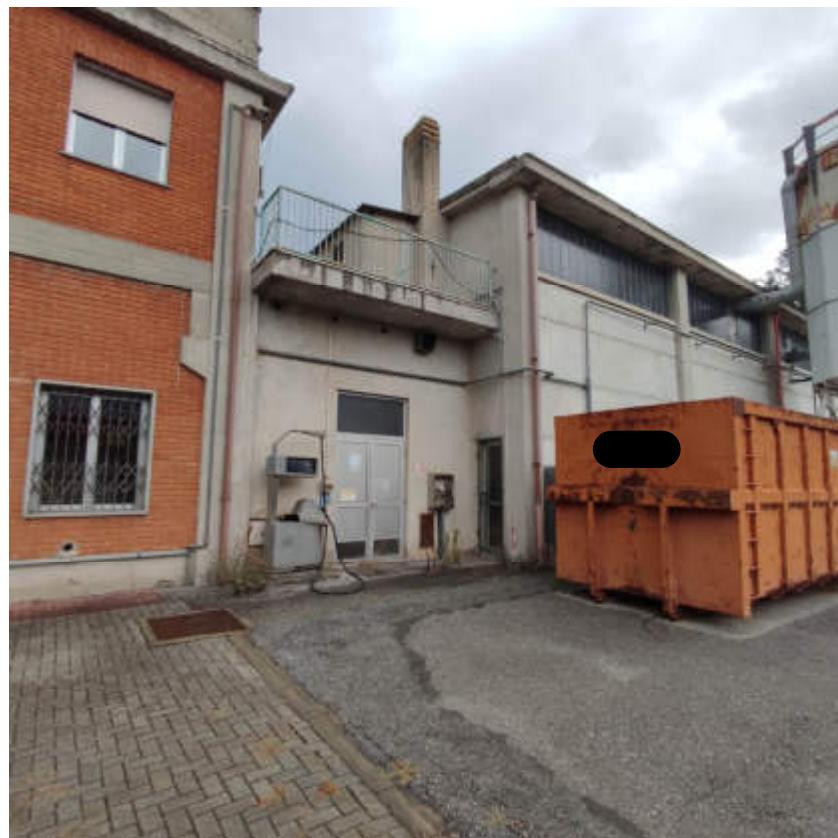
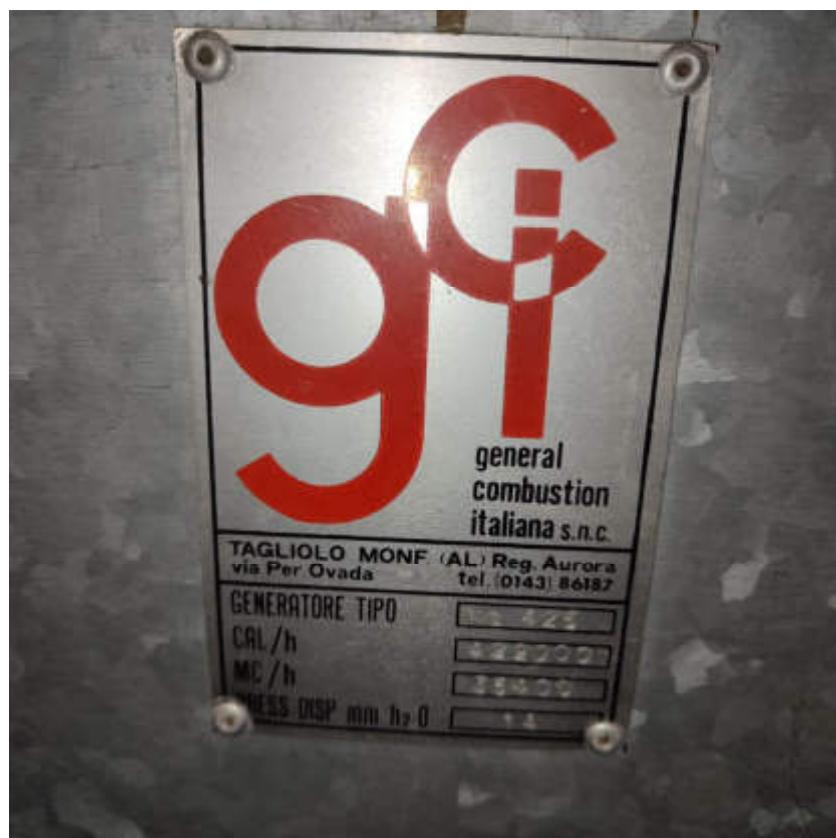
Vista esterna locale centrale termica e tipologia generatore principale
