Tribunale di Alessandria

Liquidazione Giudiziale

FOTOGRAMMI SITUAZIONE ATTUALE DEI LUOGHI

LOTTO UNICO

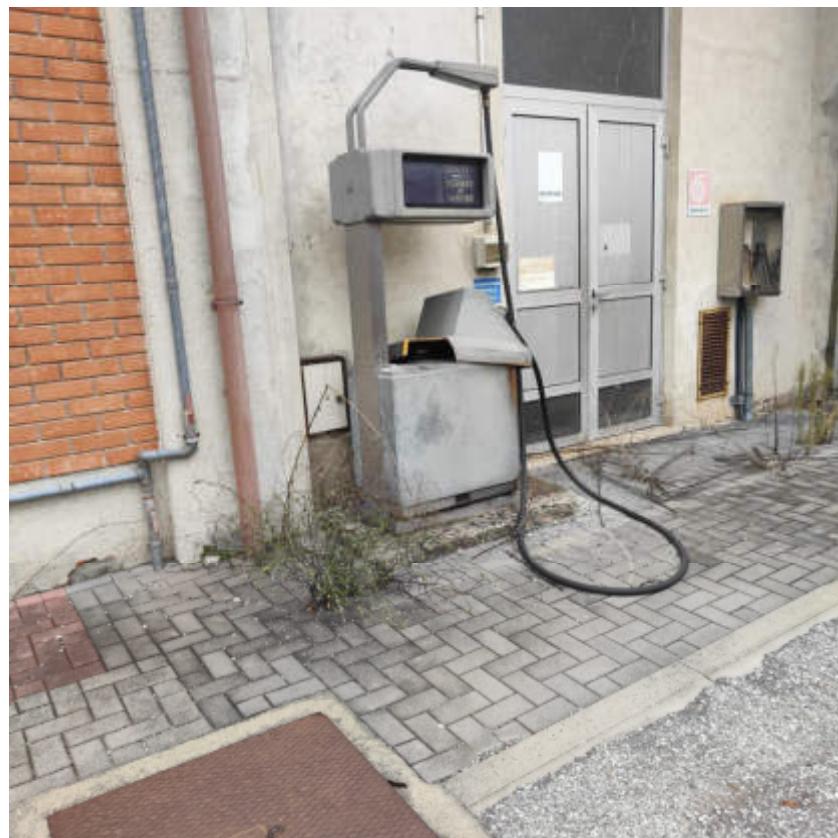
Vista esterna distributore carburante con botola di accesso alla cisterna interrata

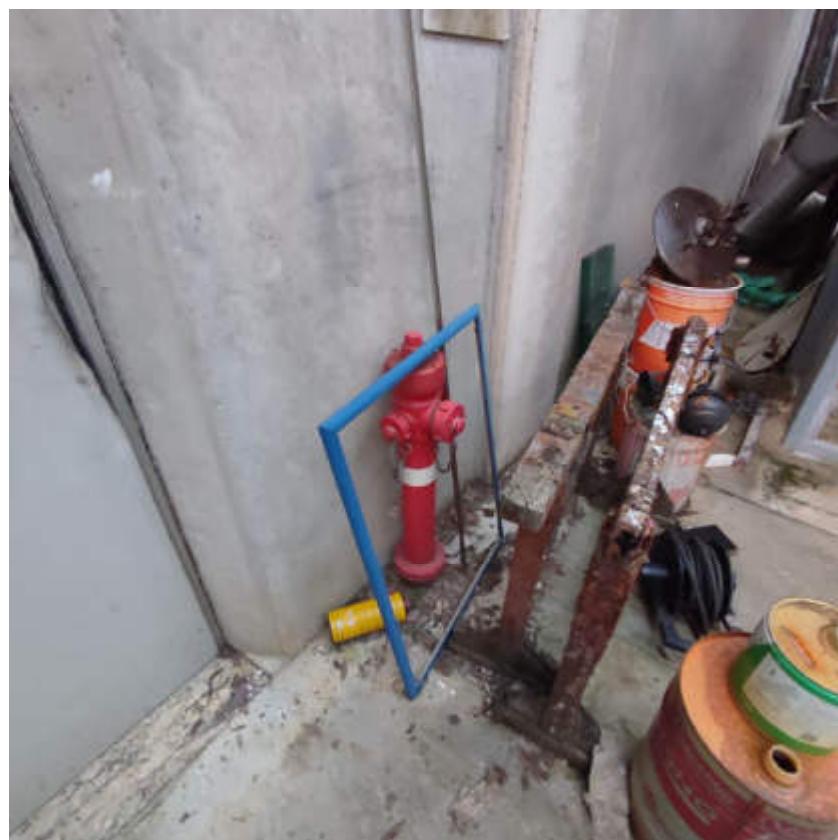
Vista sul fronte Est della posizione dell'idrante antincendio VVFF

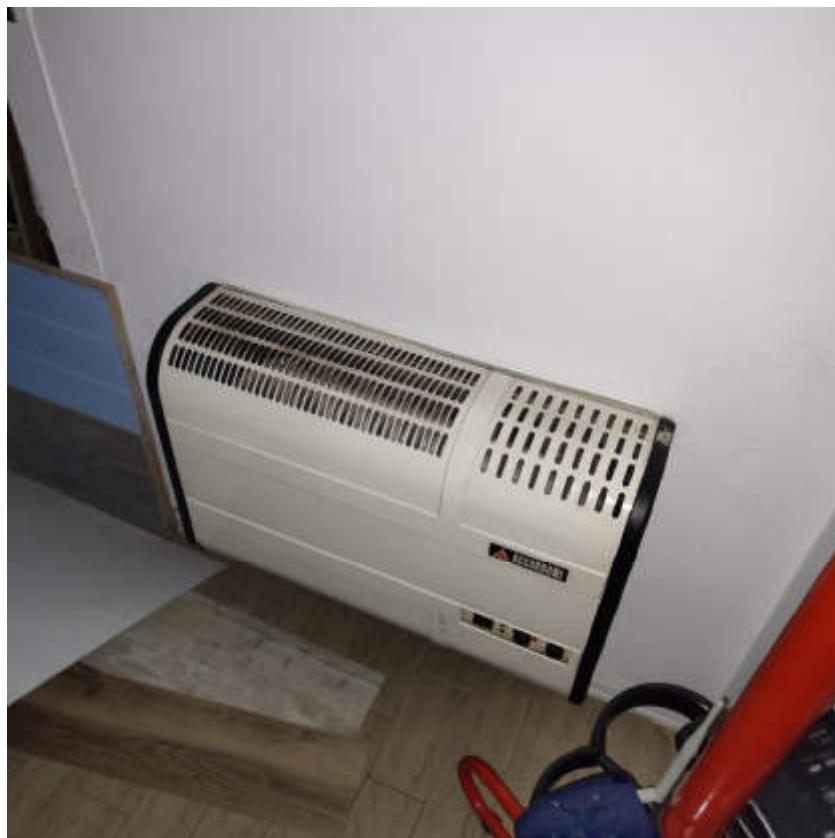
Tipologia ventilconvettori a servizio dei locali direzionali in piano primo

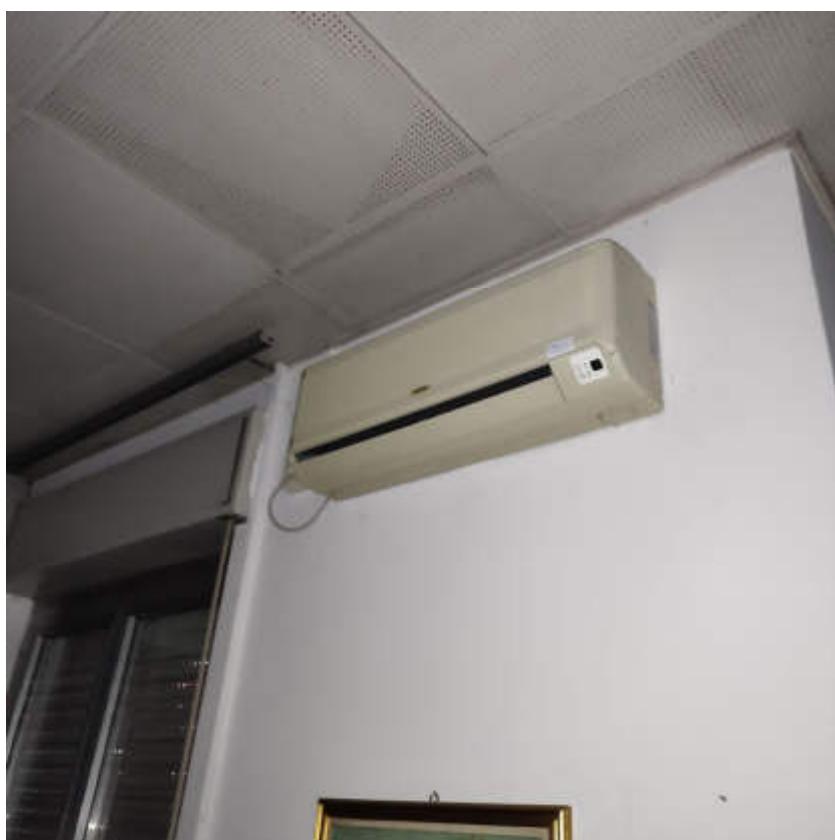
Tipologia split impianto climatizzazione a servizio dei locali direzionali in piano primo

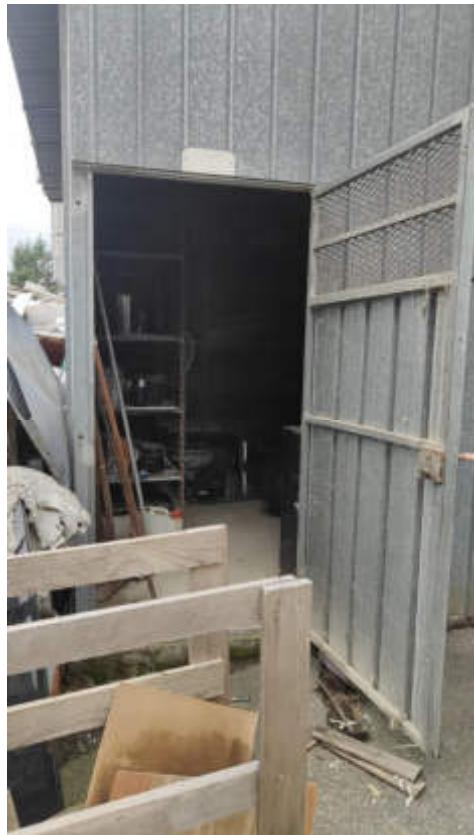
Vista esterna del piccolo prefabbricato in lamiera addossato sul fronte Sud del capannone

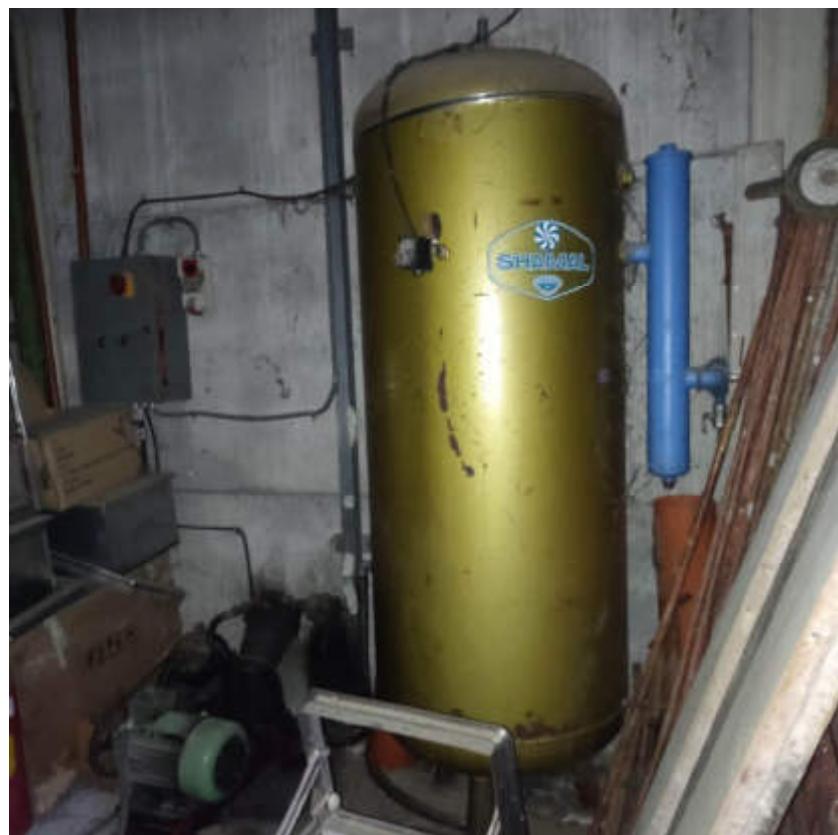
Vista interna dell'impianto di distribuzione aria compressa

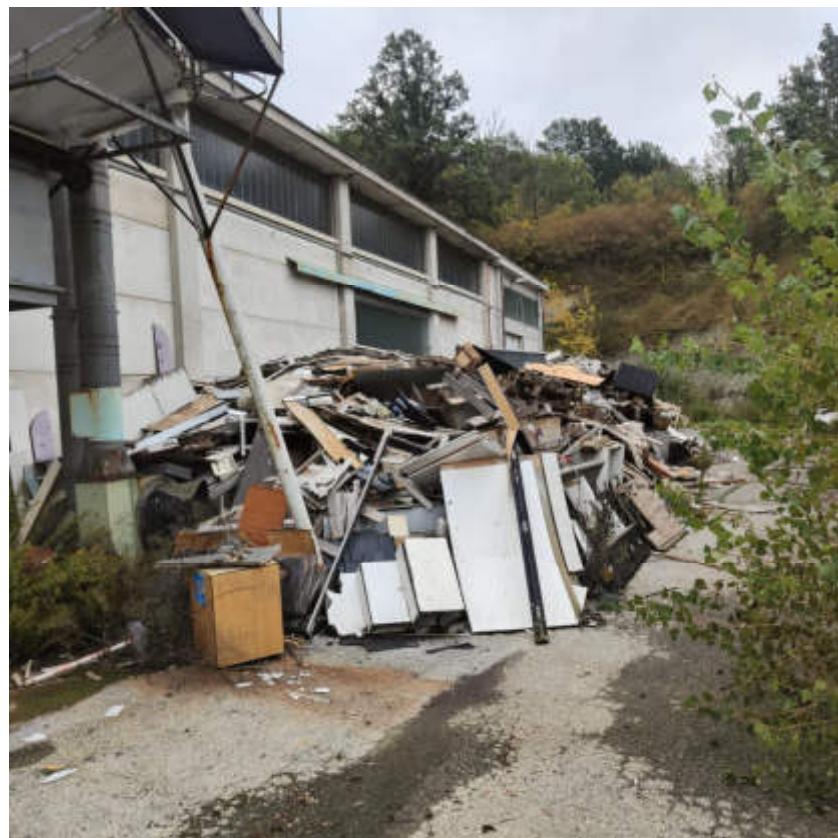
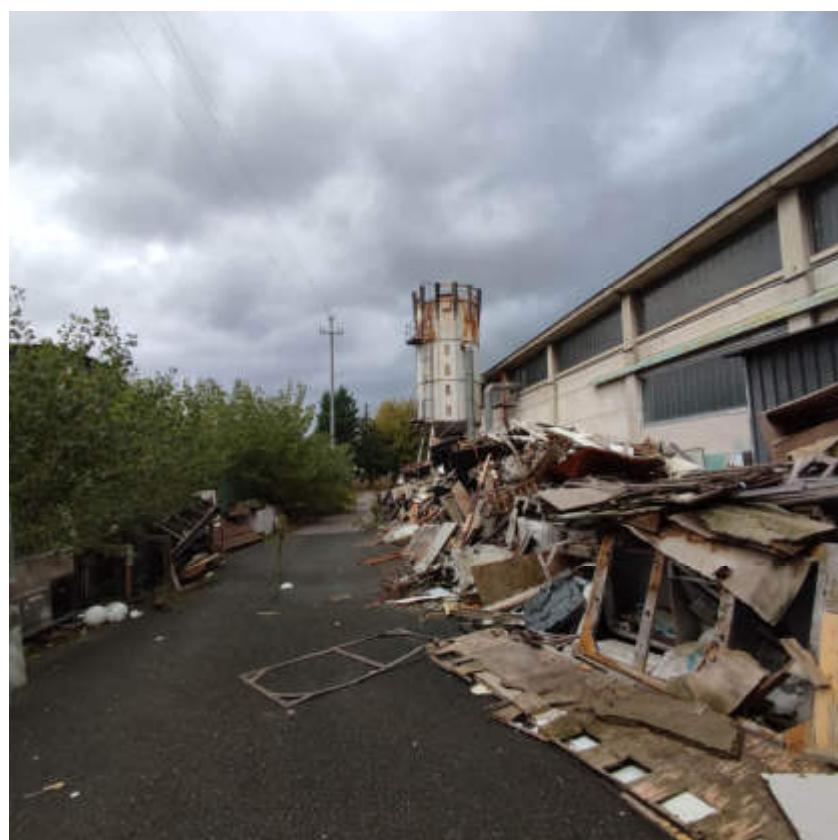
Vista esterna della porzione di corte pertinenziale posta sul fronte Sud degli accumuli
di scarti delle lavorazioni

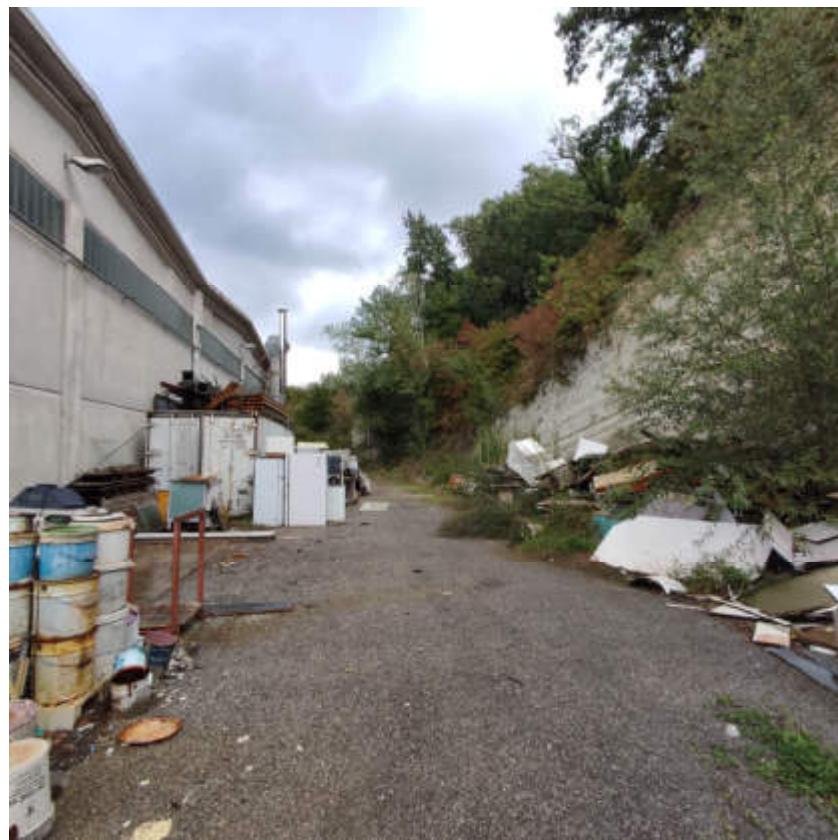
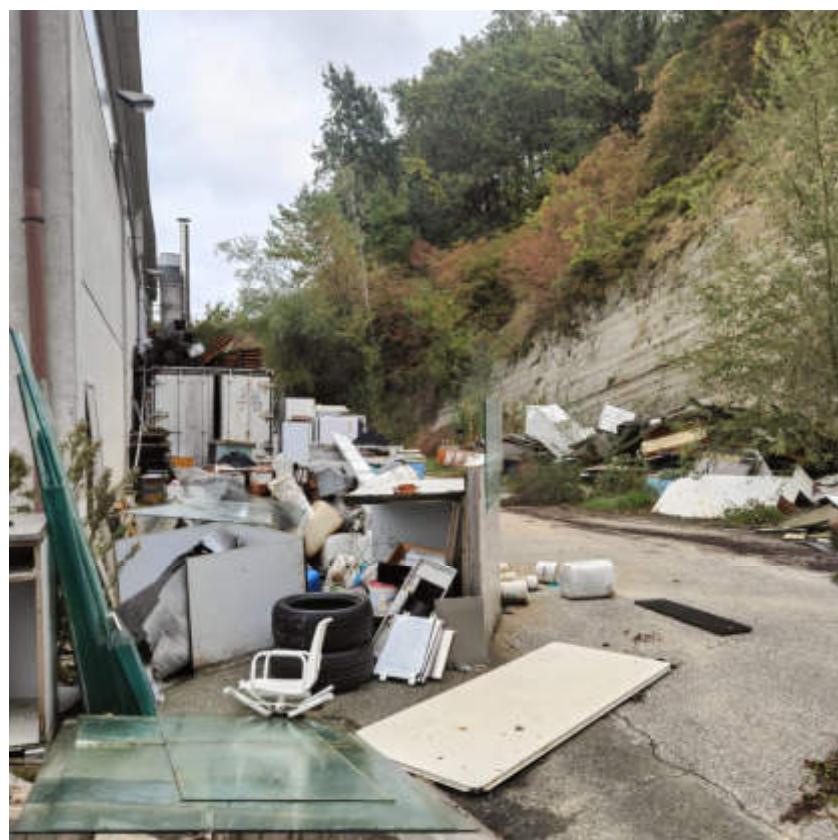
Vista esterna della porzione di corte pertinenziale posta sul fronte Est degli accumuli
di scarti delle lavorazioni

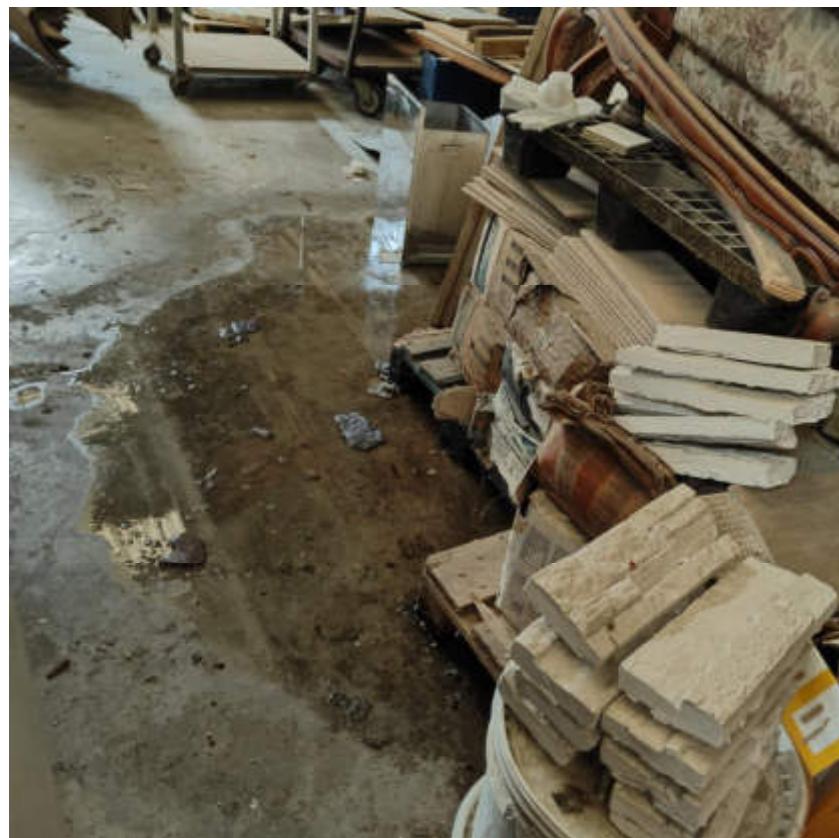
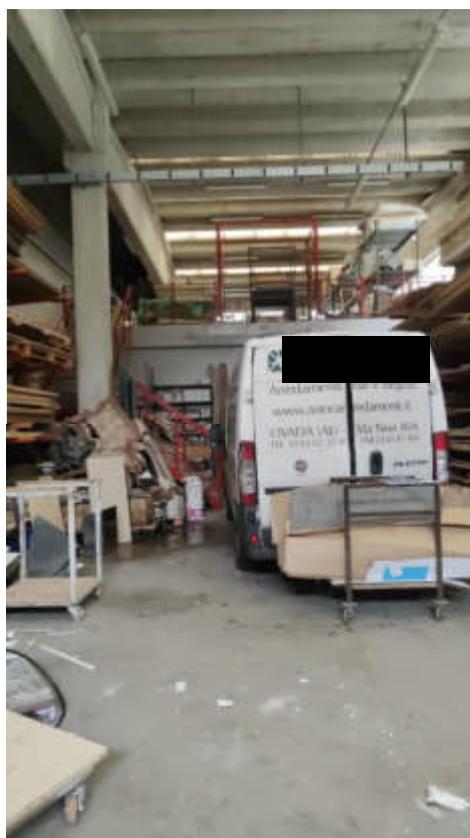
Vista interna al capannone dell'area interessata da fenomeni di stillicidio
provenienti dalla copertura a tetto
