Allegato n.23 – Rilievo fotografico del 25-10-2022

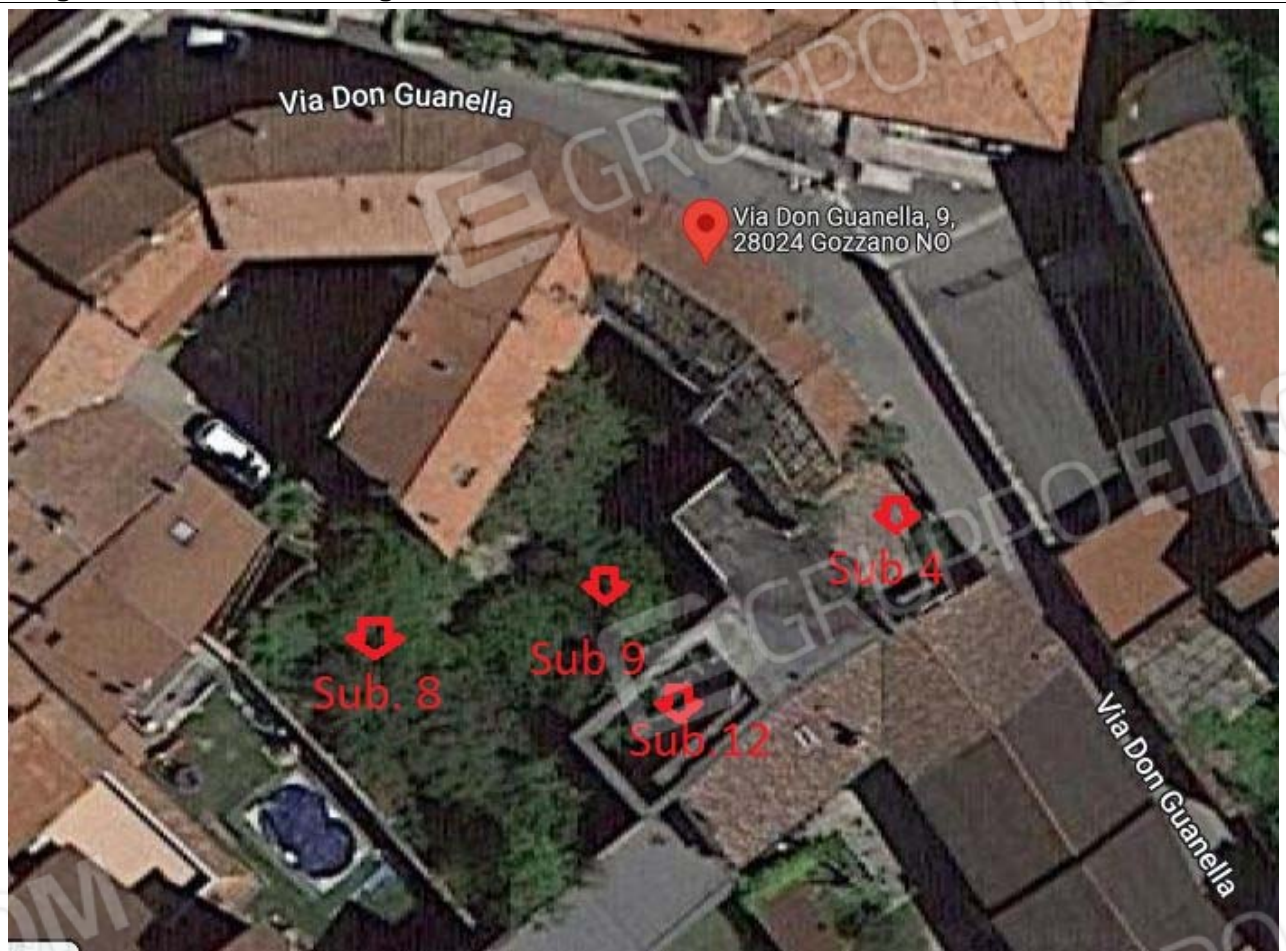
Foto n. 1 Vista dall'alto del fabbricato oggetto di perizia con evidenziato i subalterni inaccessibili e/o in stato precario

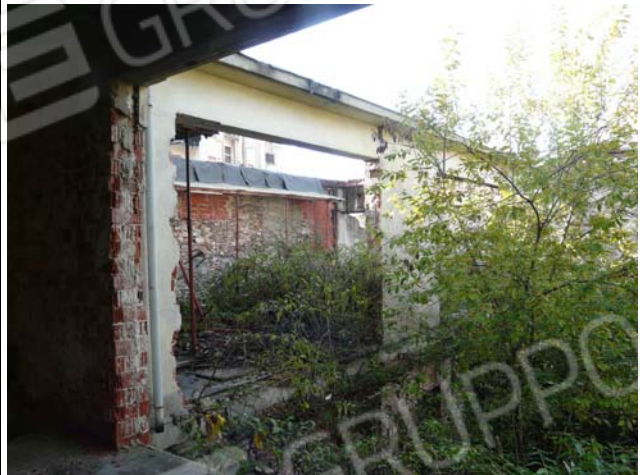
Foto 26 porzione sud magazzino sub 11 privo di solaio ,

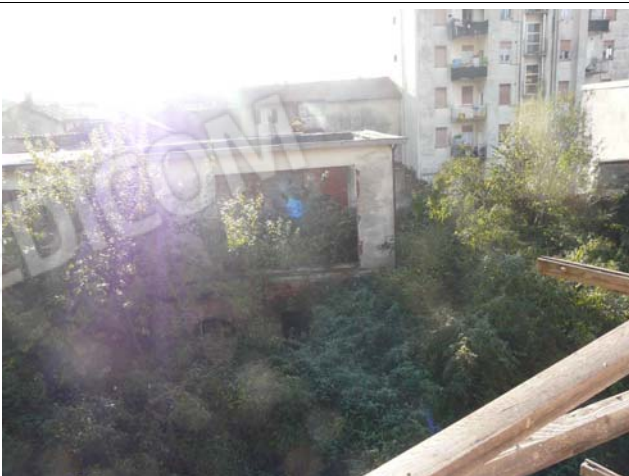
Foto 27 Facciata ovest sub 11 e corte occupata dalla fitta vegetazione

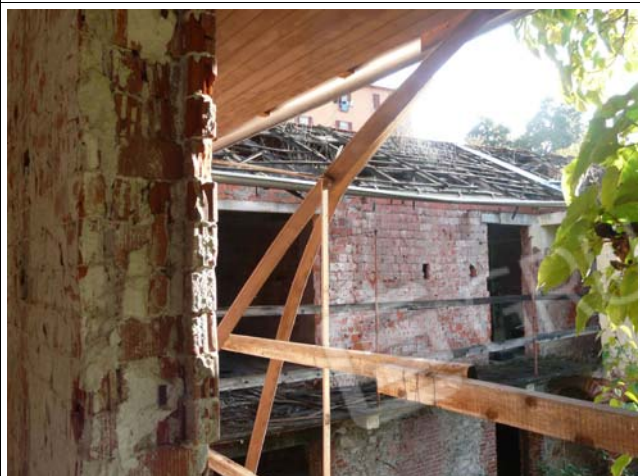
Foto 28 Facciata sud 4 secondo piano, porzione priva di copertura

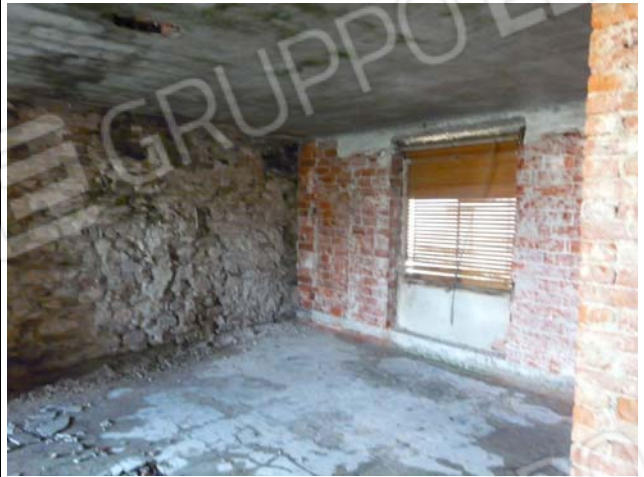
Foto 32 interno piano secondo con intradosso solaio degradato per infiltrazioni acqua piovana

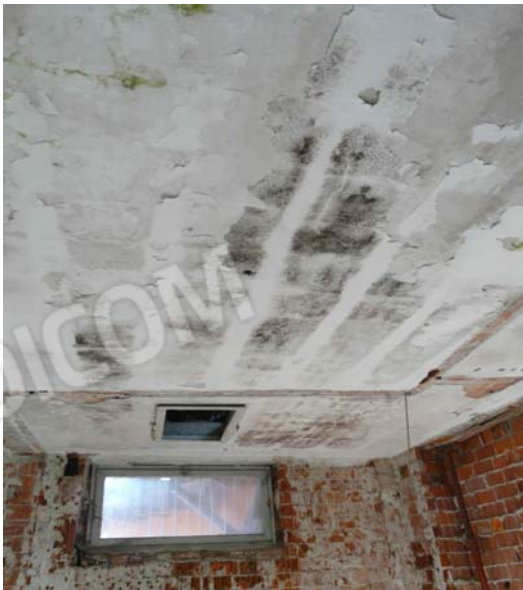
Foto 33 intradosso solaio piano secondo sub 11

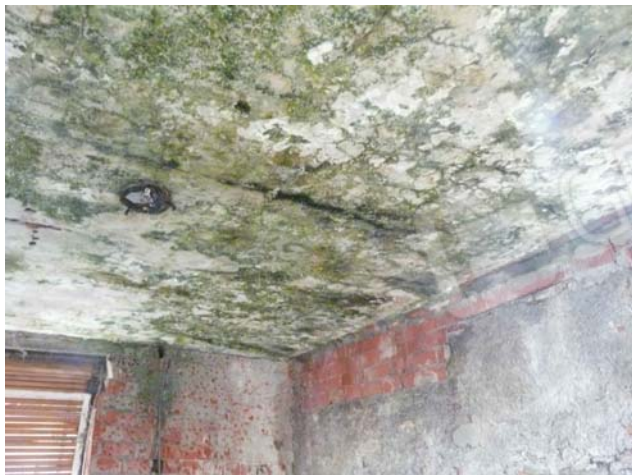
Foto 35 Intradosso solaio sub 4 piano secondo

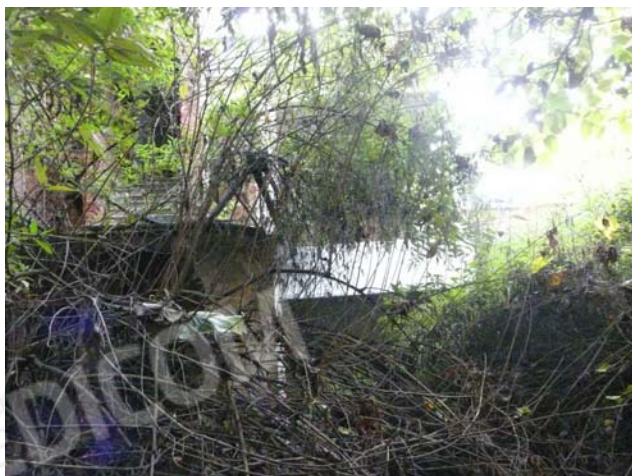
Foto 39 Facciata ovest sub 11 e sub 4 visto da est

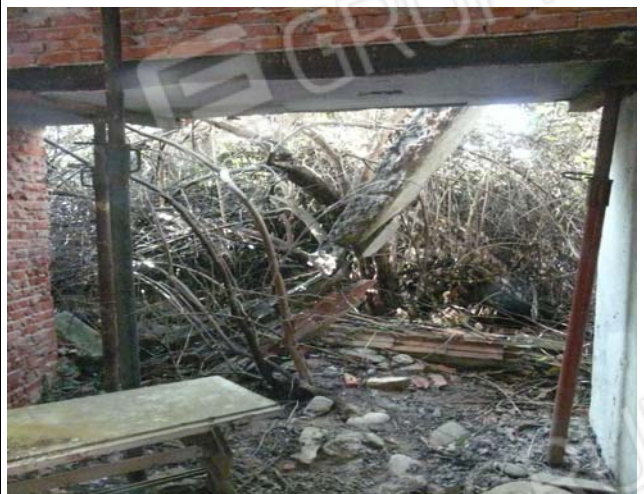
Foto 40 Facciata nord sub 8 magazzino "crollato" vista dal magazzino sub 7
