ALLEGATO 2

2 – Descrizione immobili:

descrizione di dettaglio della consistenza degli immobili,
delle caratteristiche interne ed esterne e dello stato conservativo
con documentazione fotografica
a seguito di sopralluogo in data 17.05.2023

LOTTO 1 [IMMOBILI 1 E 2]

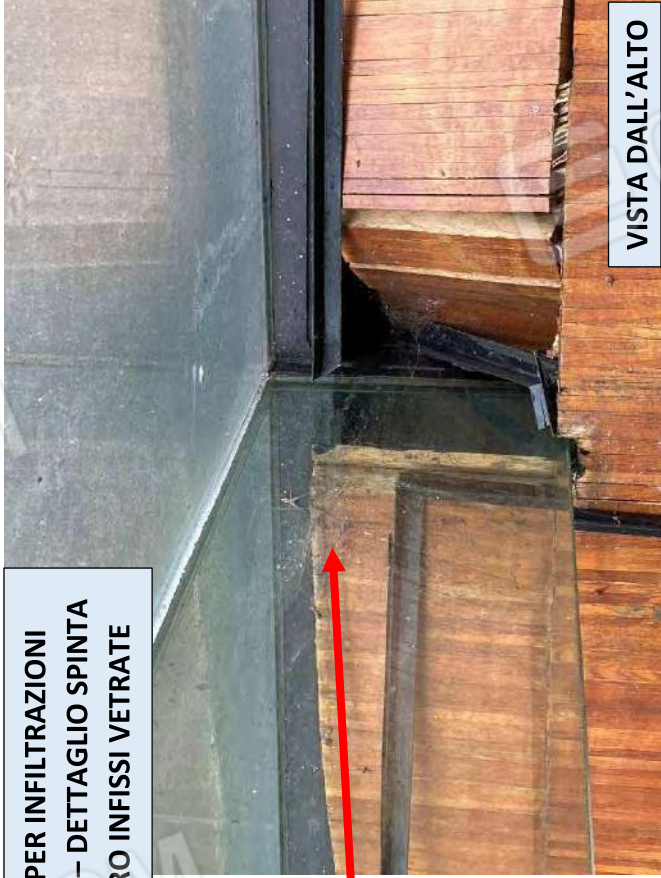
**SOLLEVAMENTO PARQUET PER INFILTRAZIONI
D'ACQUA DALLA COPERTURA - DETTAGLIO SPINTA
PANNELLO PARQUET CONTRO INFISSI VETRATE**

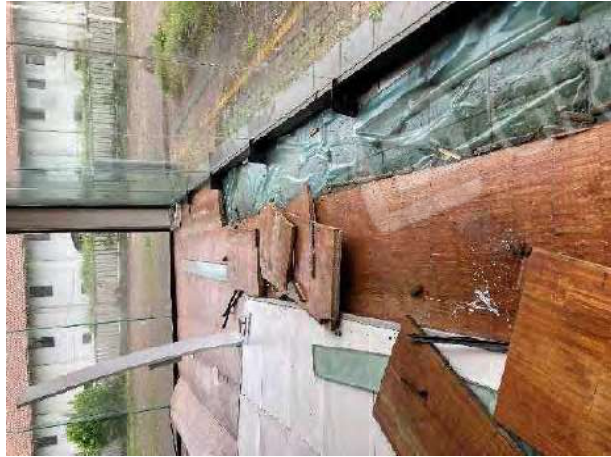
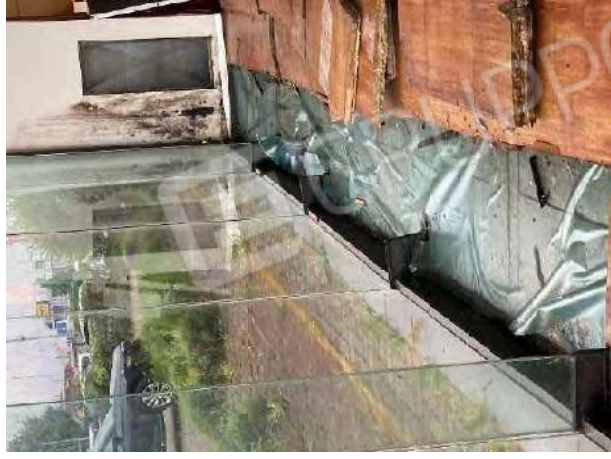
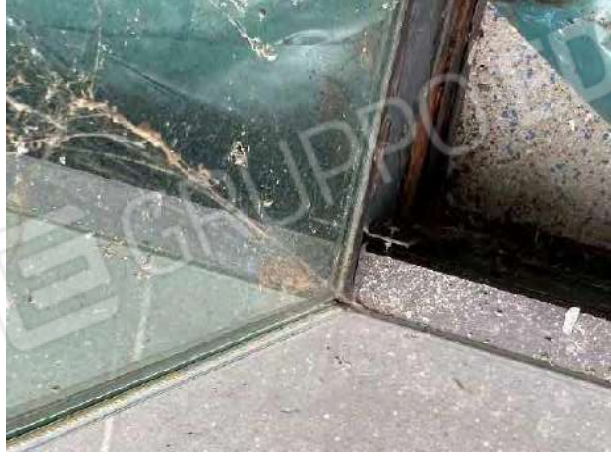
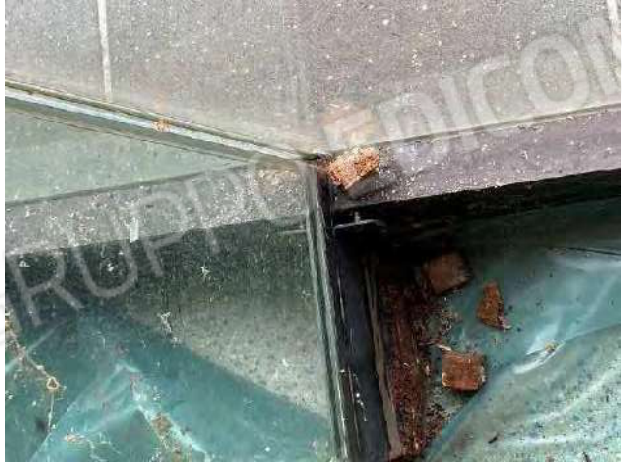
VISTA DALL'ALTO

**PANNELLI PARQUET RIMOSSI NEL CORSO DEL SOPRALLUOGO AL FINE DI ELIMINARE LA SPINTA, CAUSATA DAL
SOLLEVAMENTO DEGLI STESSI PER LE INFILTRAZIONI D'ACQUA DALLA COPERTURA, SUL TELAIO METALLICO DELLE
VETRATE ESTERNE AL FINE DI EVITARNE L'IMPLOSIONE E IL CONSEGUENTE DANNEGGIAMENTO**

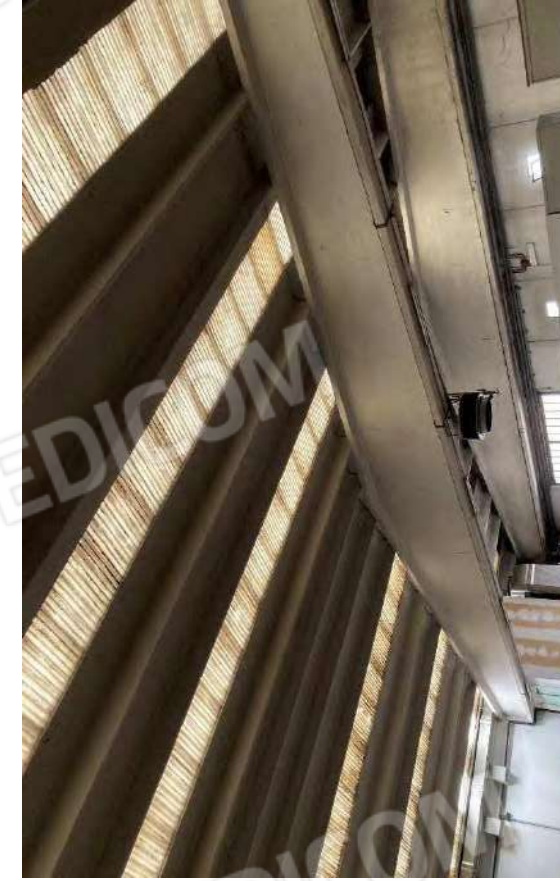
PARTICOLARE COPERTURA DALL'INTERNO OVE SONO VISIBILI LE TRAVI E LE LASTRE ONDULATE IN PLEXIGLASS CHE PERMETTONO L'INGRESSO DELLE LUCE NATURALE; IN CORRISPONDENZA DELLE TRAVI SONO POSATE LASTRE IN FIBROCEMENTO AMIANTO.

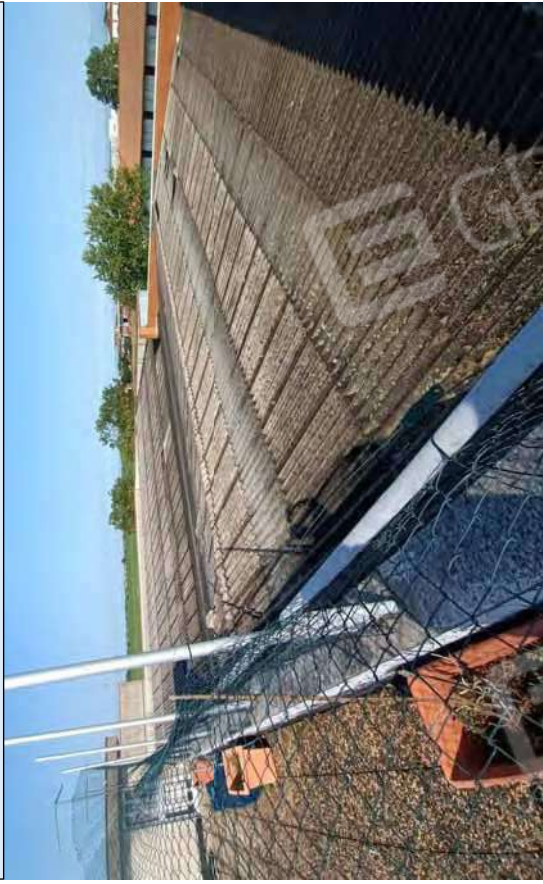
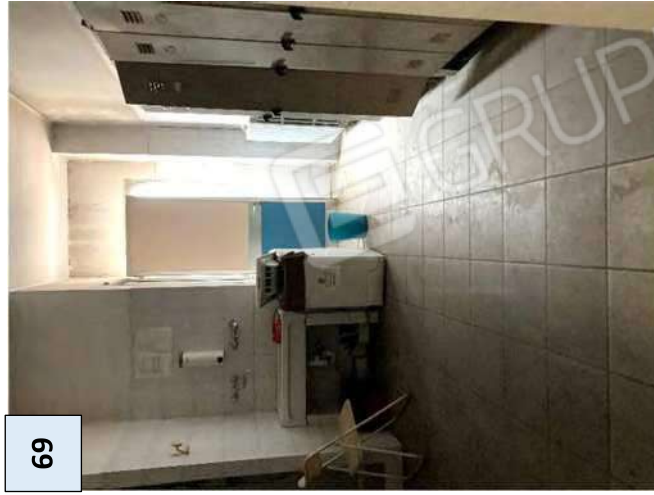
PARTICOLARE COPERTURA DAL SOPRA IL TETTO OVE SONO VISIBILI LE LASTRE IN PLEXIGLASS/FIBROCEMENTO AMIANTO IN PARTE SCOSTATE E/O DANNEGGIATE IN CORRISPONDENZA DELLE QUALI AVVENGONO LE INFILTRAZIONI D'ACQUA ALL'INTERNO DEI CAPANNONI
