Tribunale Ordinario di Bari  
Seconda Sezione Civile-Ufficio Esecuzioni Immobiliari

**LOTTO N° 8**

**ALLEGATO N° 1**

**Raccolta di nn° 22 fotografie illustrative lo stato dei luoghi dell'unità immobiliare costituente il piano seminterrato di un edificio pluripiano e con accesso autonomo dalla via [REDACTED].**

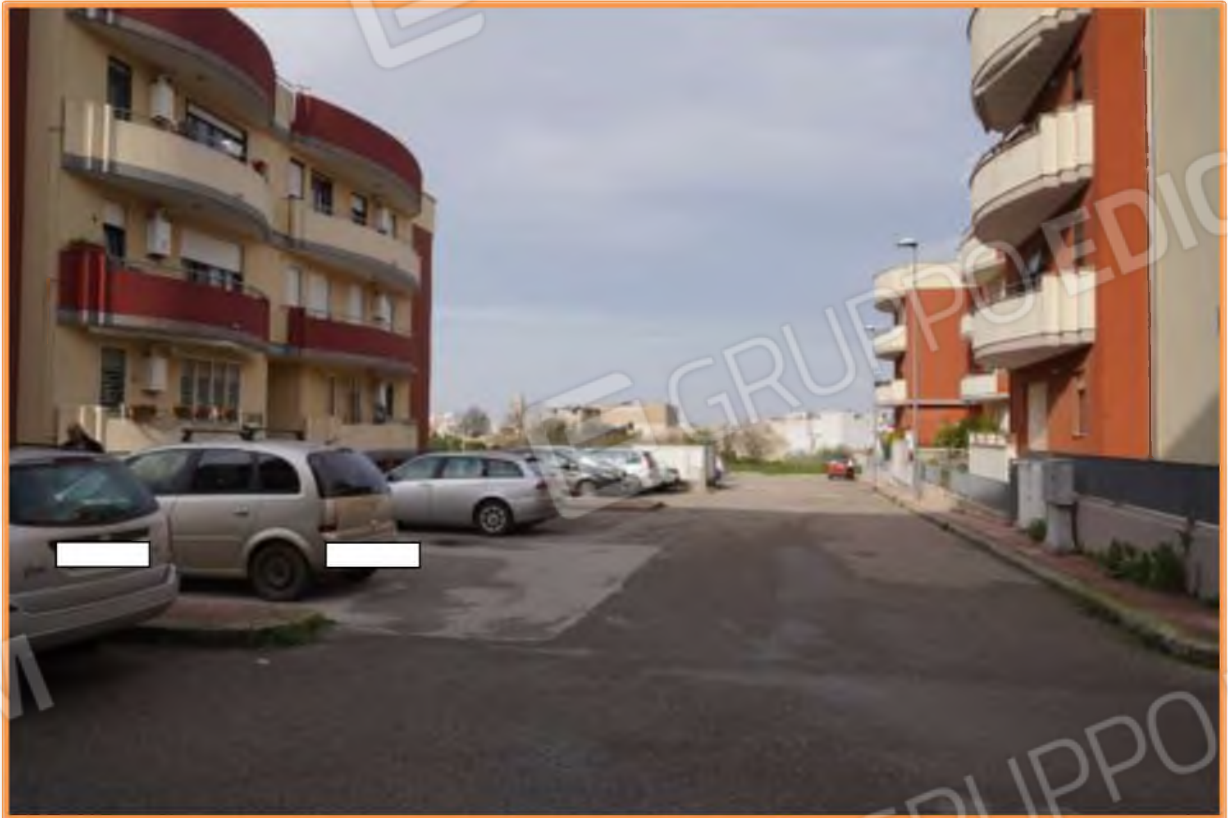
FOTO n° 1. [REDACTED]

[REDACTED] e nord.

A sinistra è visibile l'edificio condominiale con accesso dal [REDACTED] che prospetta a est sulla detta via e a sud sulla via [REDACTED].

L'unità staggita costituisce l'intero piano seminterrato dell'edificio ed è accessibile autonomamente da un cancello laterale all'edificio.

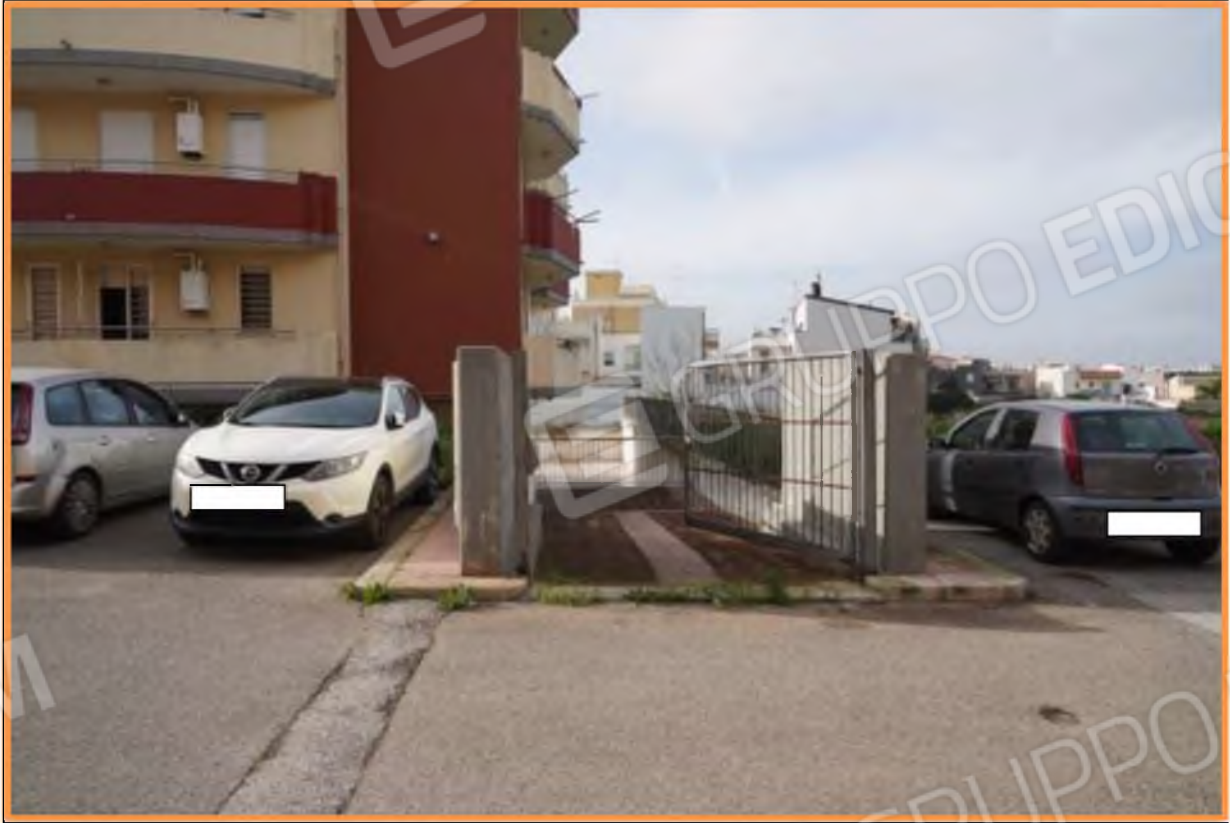
FOTO n° 2. [REDACTED]

Vista verso la direzione ovest del cancello di ingresso al piano seminterrato dell'edificio con portone contrassegnato dal [REDACTED].  
La rampa è contigua al prospetto nord dell'edificio.

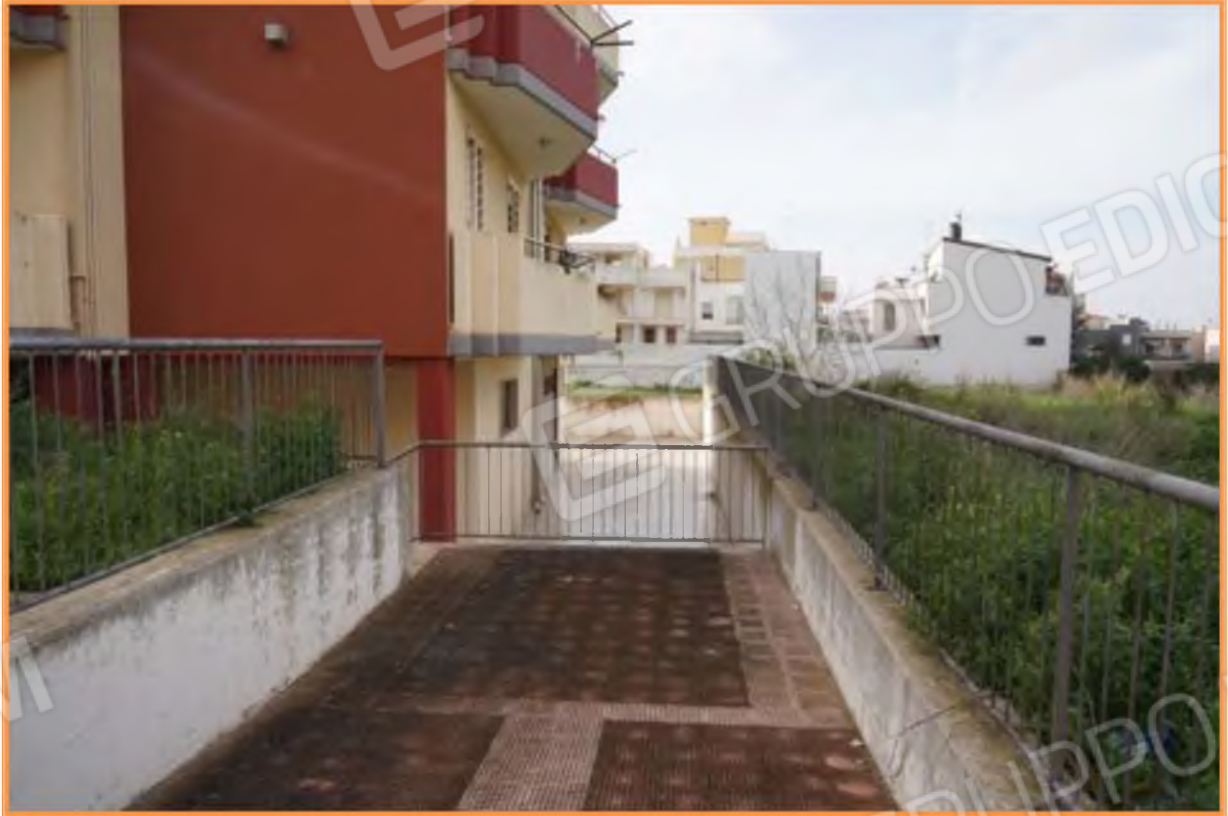
FOTO n° 3. Come foto n° 2.  
Vista verso la direzione ovest della rampa di accesso al piano seminterrato.

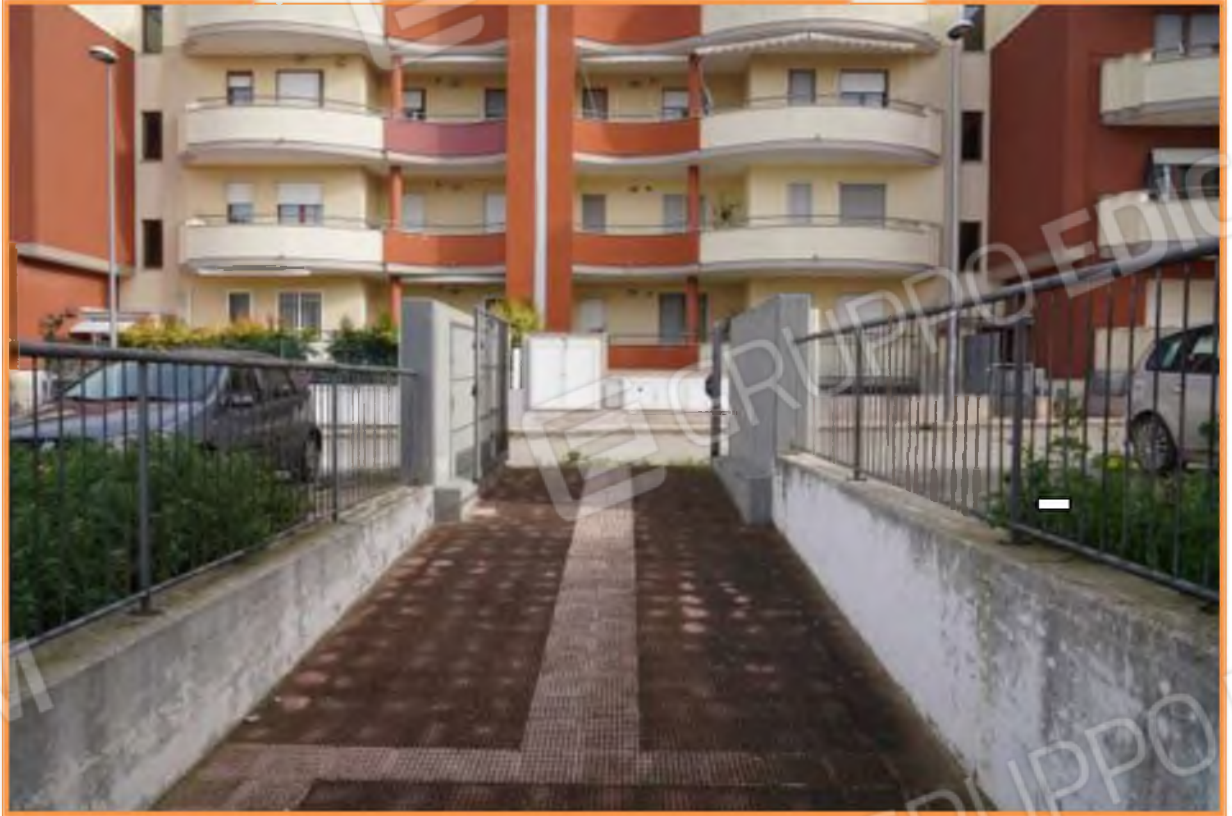
FOTO n° 4. Come foto n° 3, vista verso il cancello di ingresso, nella direzione est.  
Sul fondo è visibile [REDACTED]

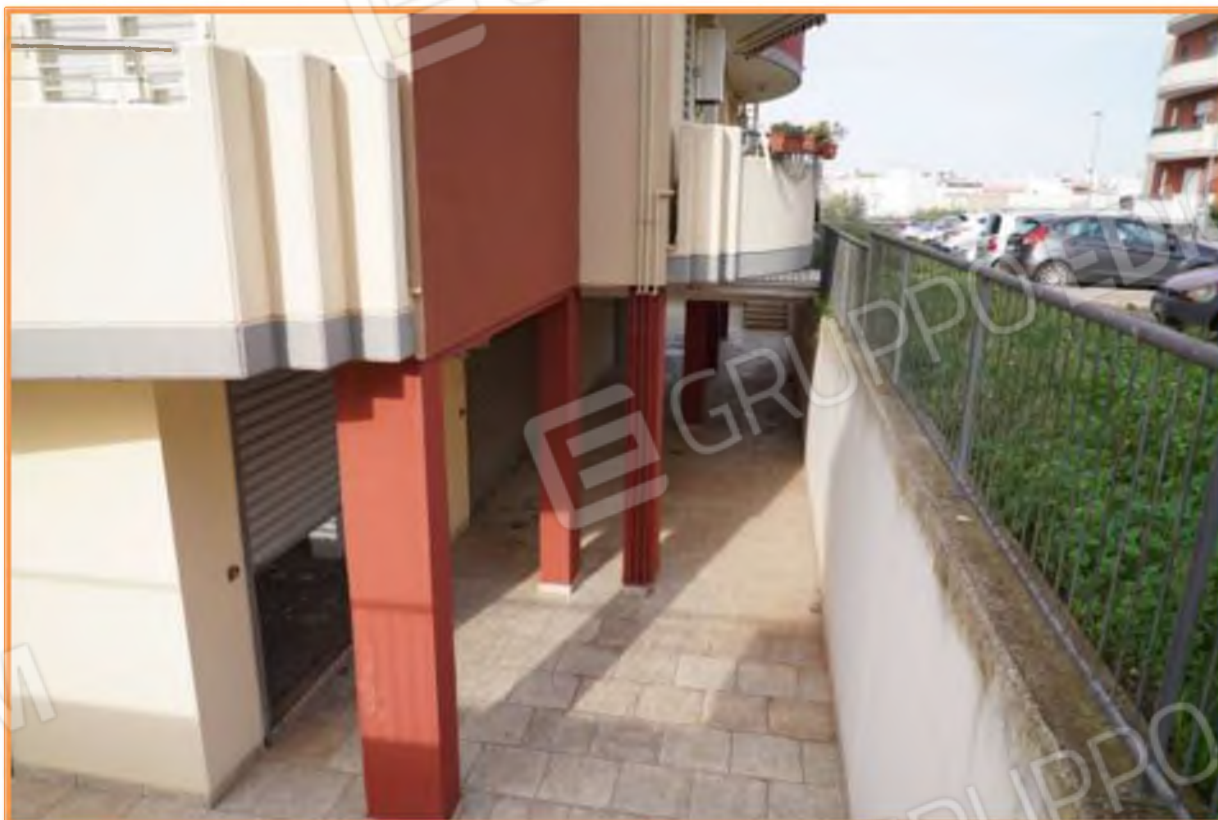
FOTO n° 5. Spazio intercapedine est del piano seminterrato di distribuzione all'unità staggita, accessibile da tutte le saracinesche visibili a sinistra. Sul fondo è visibile la rampa di scala che consente l'accesso pedonale al corridoio distributore.

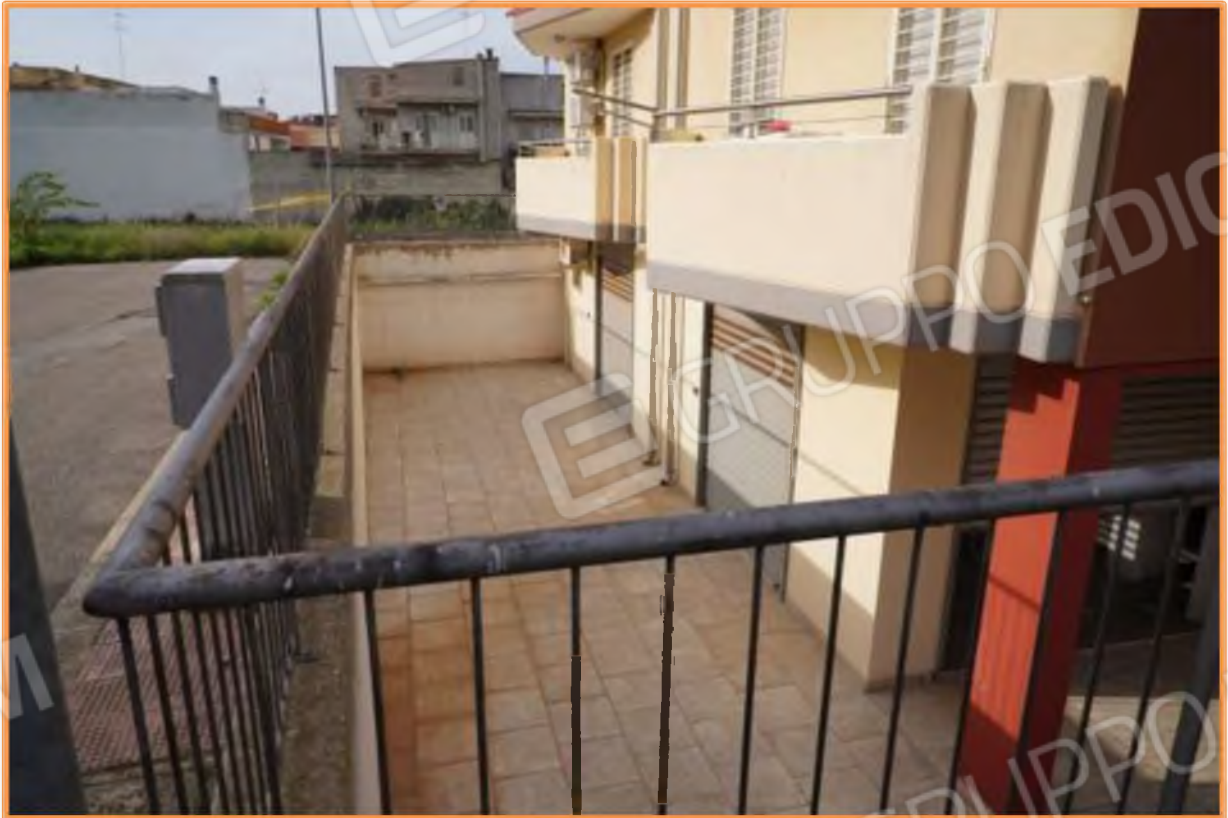
FOTO n° 6. Come foto n° 5, vista del corridoio distributore a livello seminterrato nella parte in cui risvolta lungo il prospetto sud dell'edificio. Le saracinesche afferiscono alle aperture dell'unità staggita. A sinistra è visibile [REDACTED]

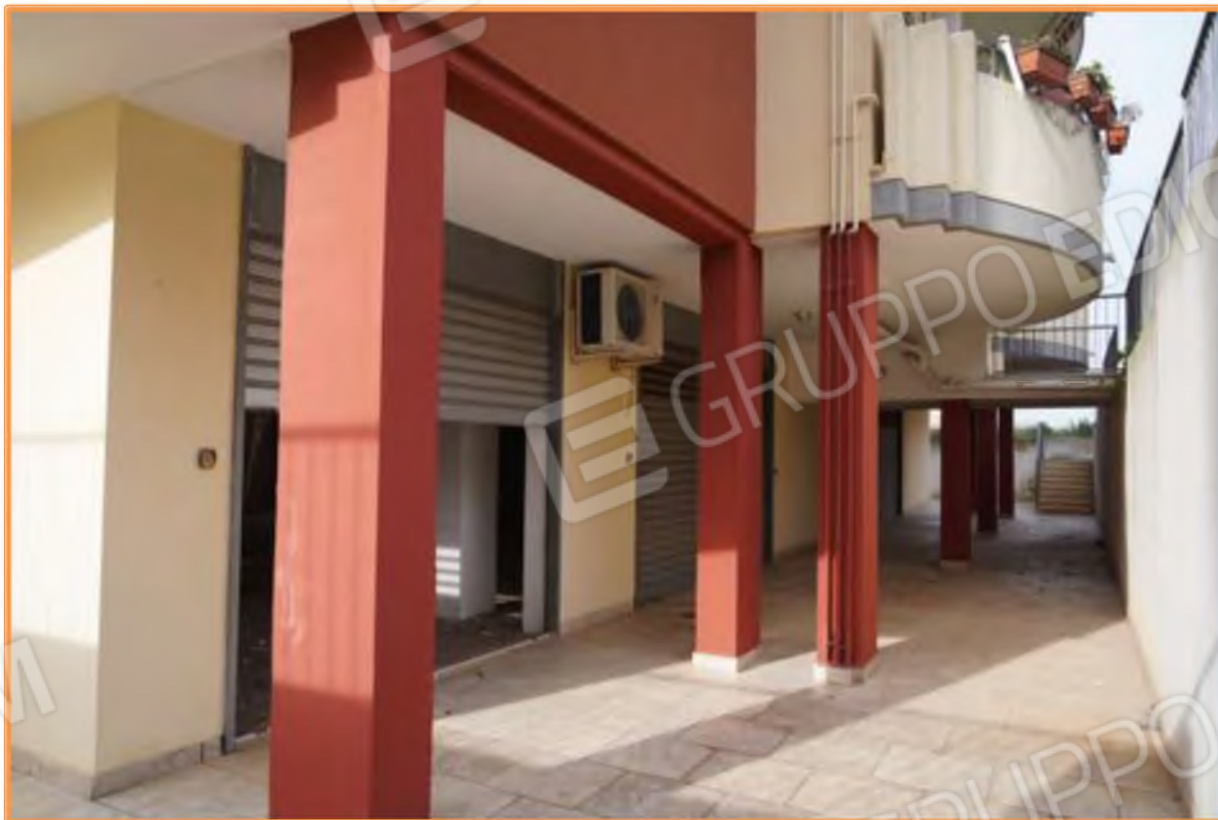
FOTO n° 7. Vista verso la direzione nord del corridoio distributore seminterrato e su cui prospettano le varie saracinesche di accesso all'unità staggita. Sul fondo è visibile la rampa di scala che consente l'accesso pedonale al corridoio distributore. A sinistra è visibile un accesso all'immobile.

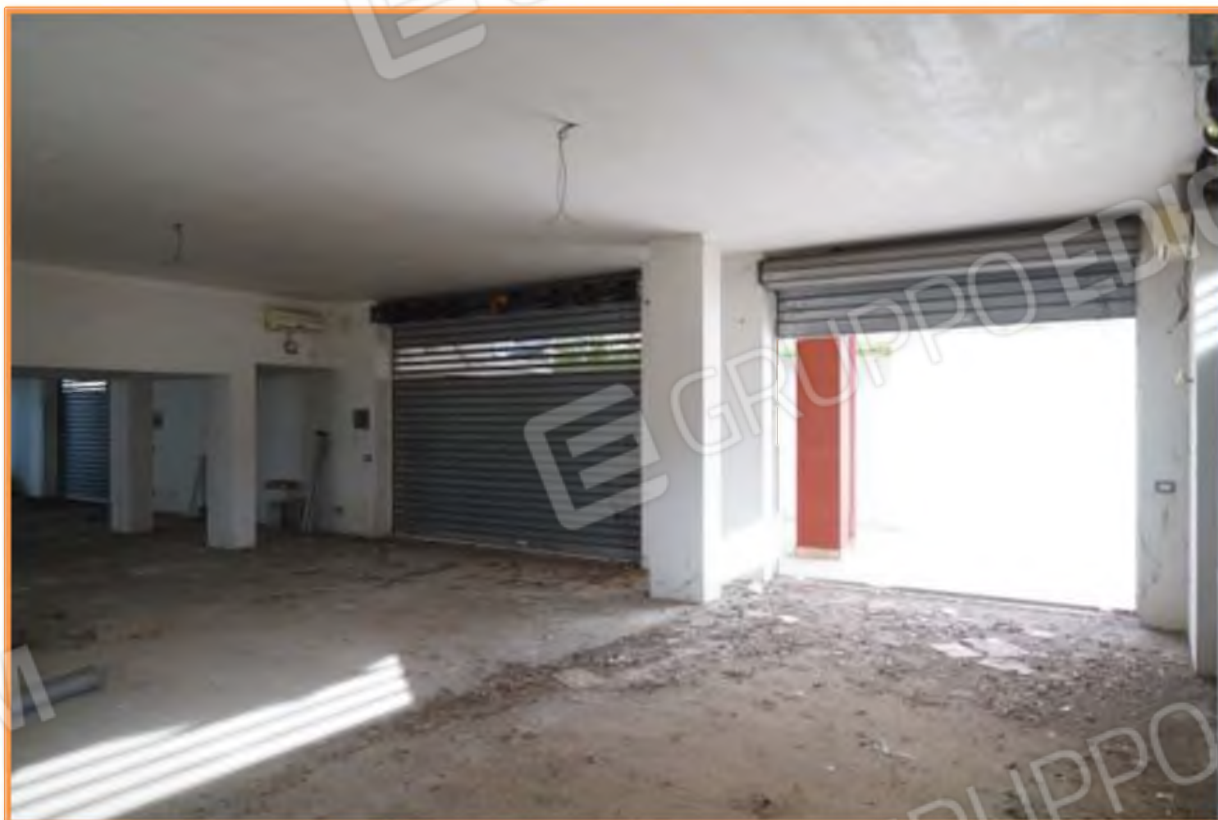
FOTO n° 8. Interno dell'unità seminterrata.  
Vista verso la direzione est.  
Le saracinesche si aprono sull'intercapedine scoperta est.

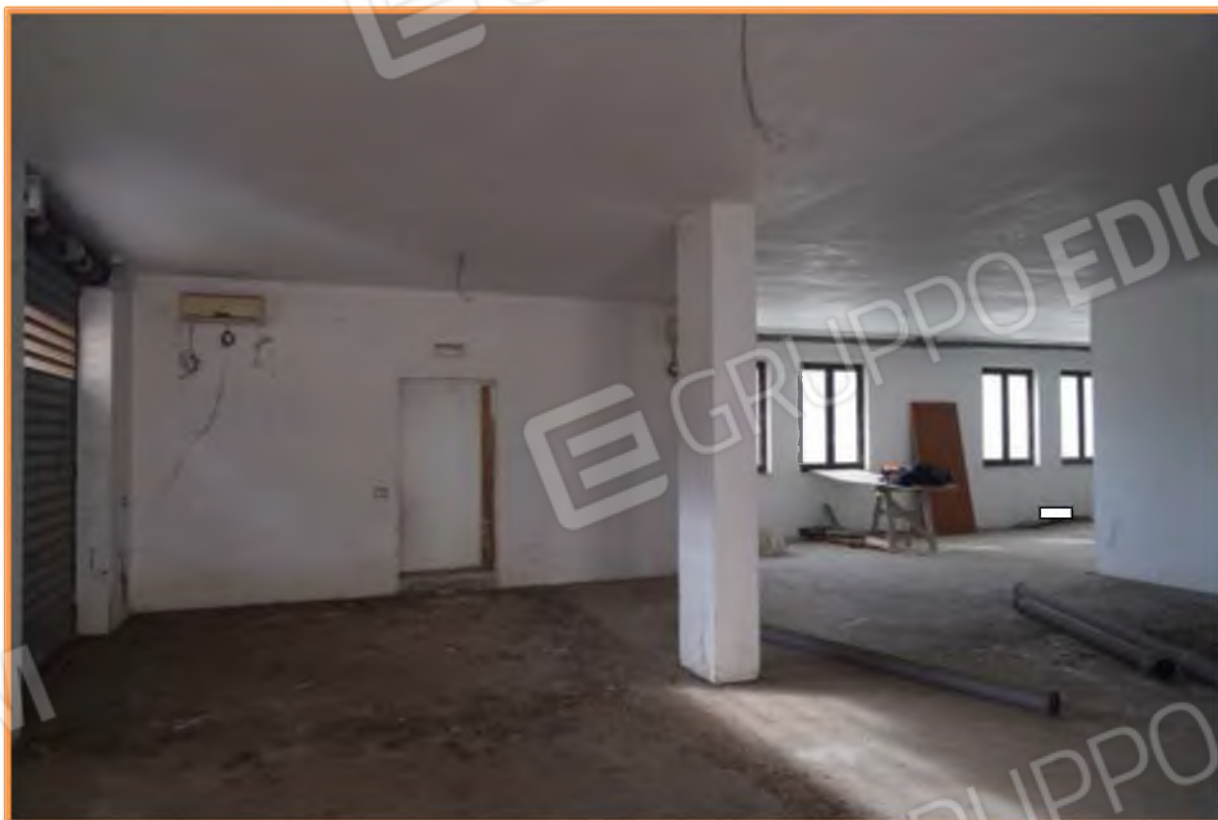
FOTO n° 9. Come foto n° 8, vista nella direzione opposta, verso ovest.  
Sul fondo è visibile l'unità servizi igienici-blocco n° 1.  
La saracinesca a sinistra si apre verso l'intercapedine scoperta-veranda a sud.  
Le finestre si aprono sulla rampa scoperta che immette al piano interrato.

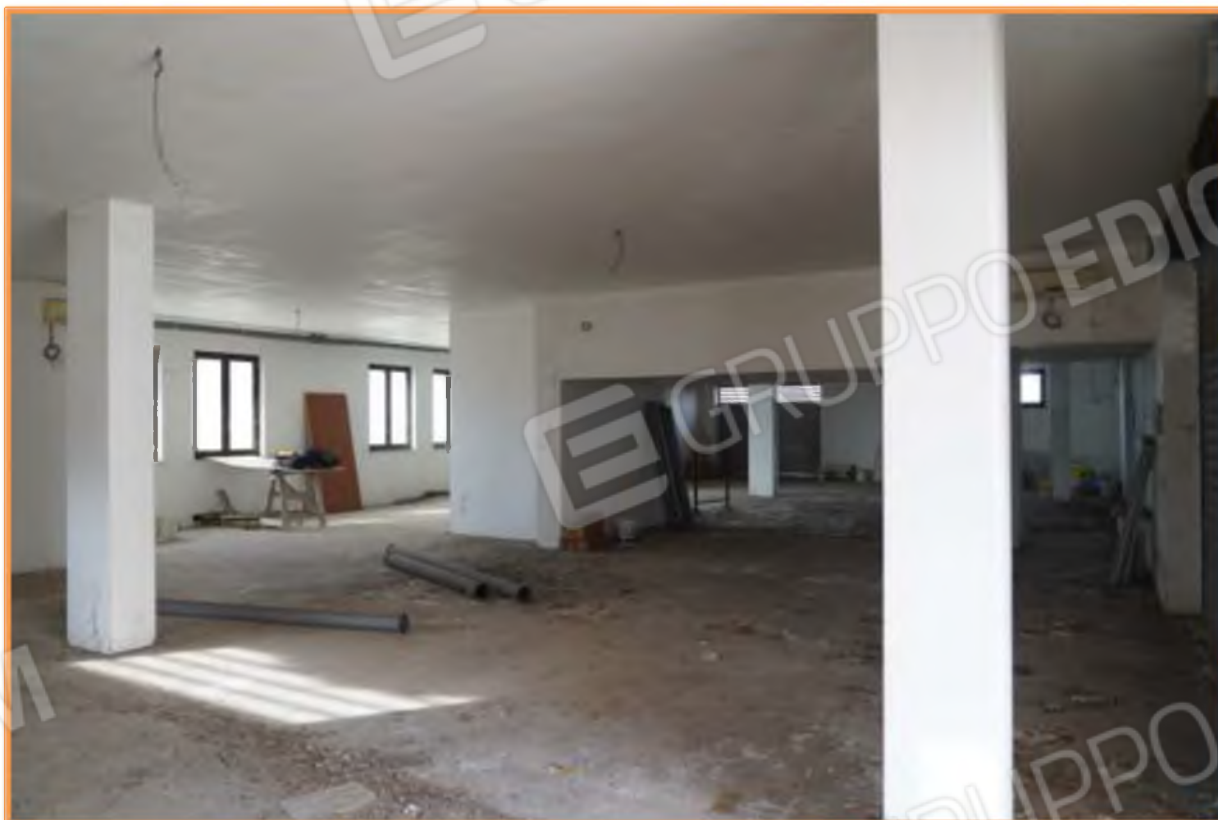
FOTO n° 10. Vista dell'unità seminterrata verso la direzione nord.  
La saracinesca sul fondo si apre verso l'intercapedine scoperta-veranda a nord.  
Le finestre si aprono sulla rampa scoperta che immette al piano interrato.

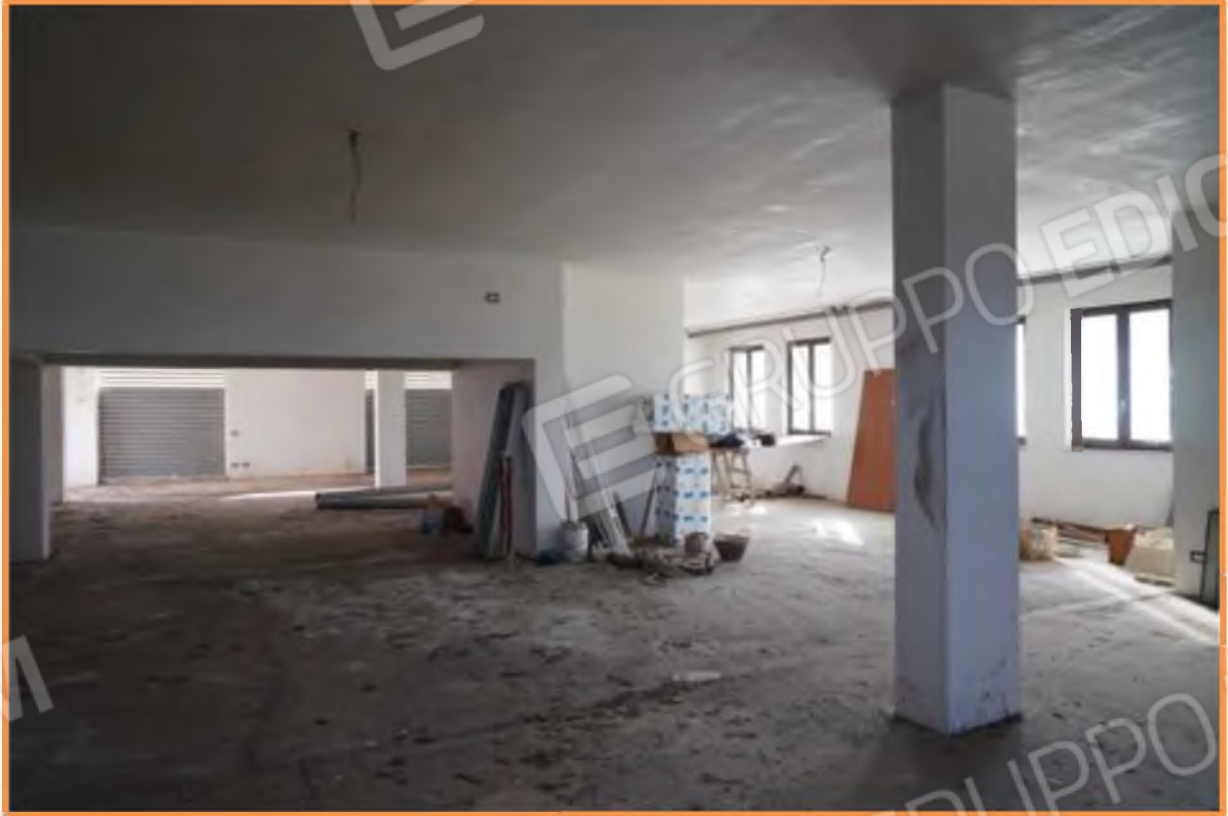
FOTO n° 11. Vista dell'unità seminterrata verso la direzione sud.  
Le due saracinesche sul fondo si aprono verso l'intercapedine scoperta-veranda a sud.  
Le finestre si aprono sulla rampa scoperta che immette al piano interrato.

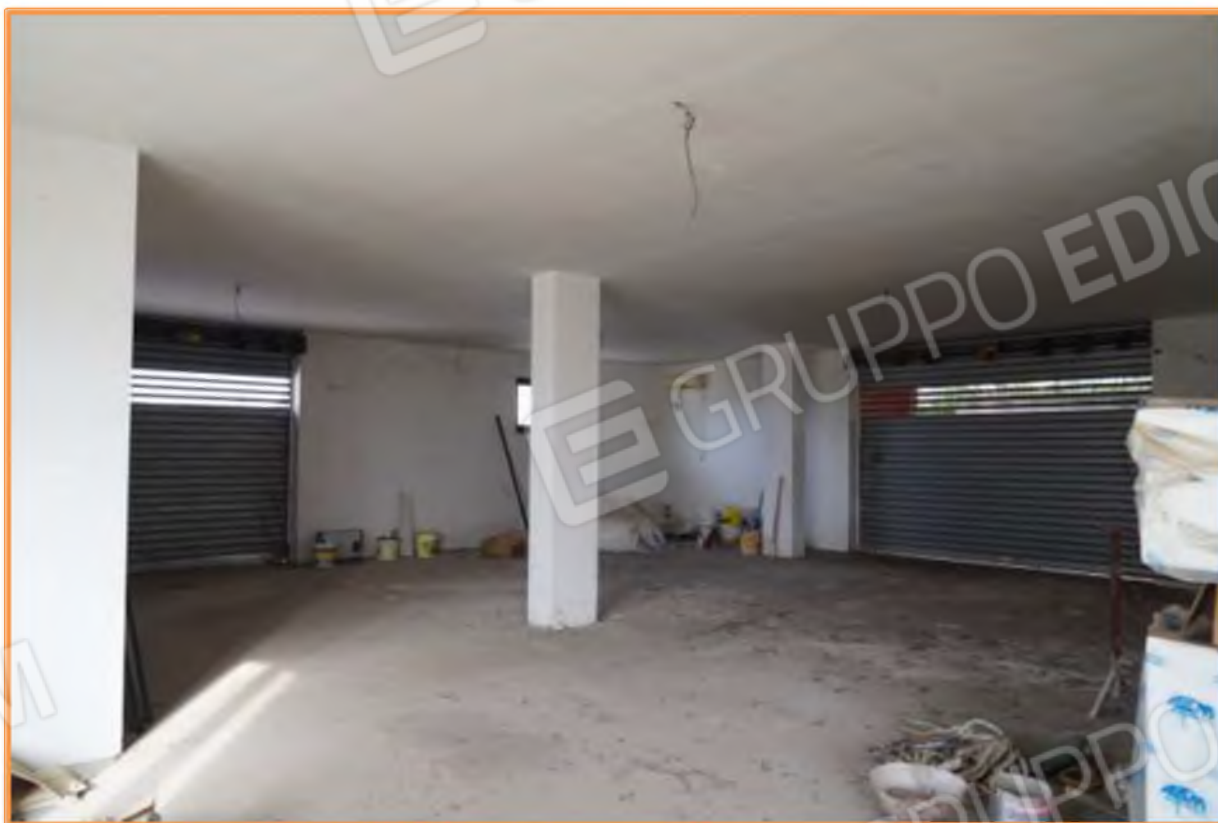
FOTO n° 12. Vista dell'unità seminterrata verso la direzione nord-est.  
La saracinesca a sinistra si apre verso l'intercapedine scoperta-veranda a nord.  
La saracinesca a destra si apre verso l'intercapedine est che è il distributore principale al piano seminterrato dopo essere scesi dalla rampa di ingresso posta sulla [REDACTED]

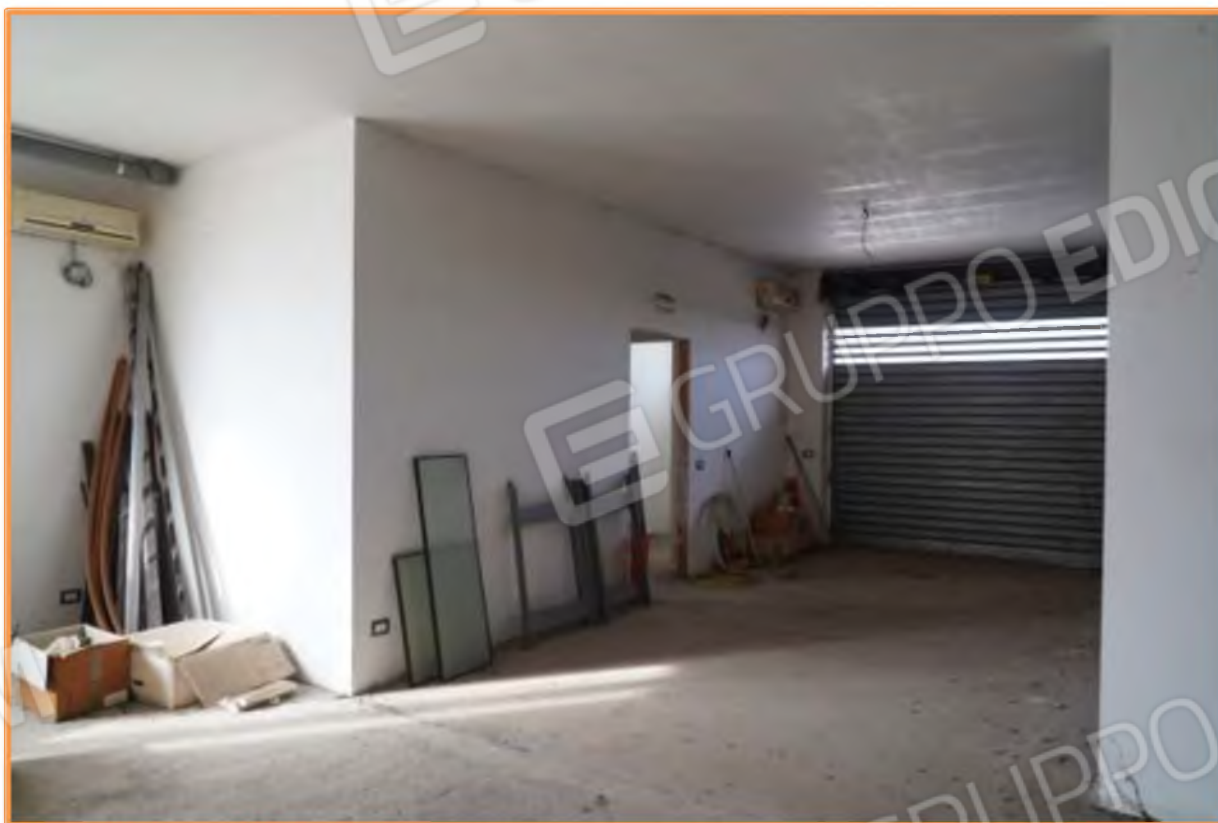
FOTO n° 13. Vista verso la direzione nord.  
A sinistra è visibile l'unità servizi igienici-blocco n° 2.  
La saracinesca visibile in posizione frontale si apre sullo spazio veranda-  
intercapedine scoperta nord.

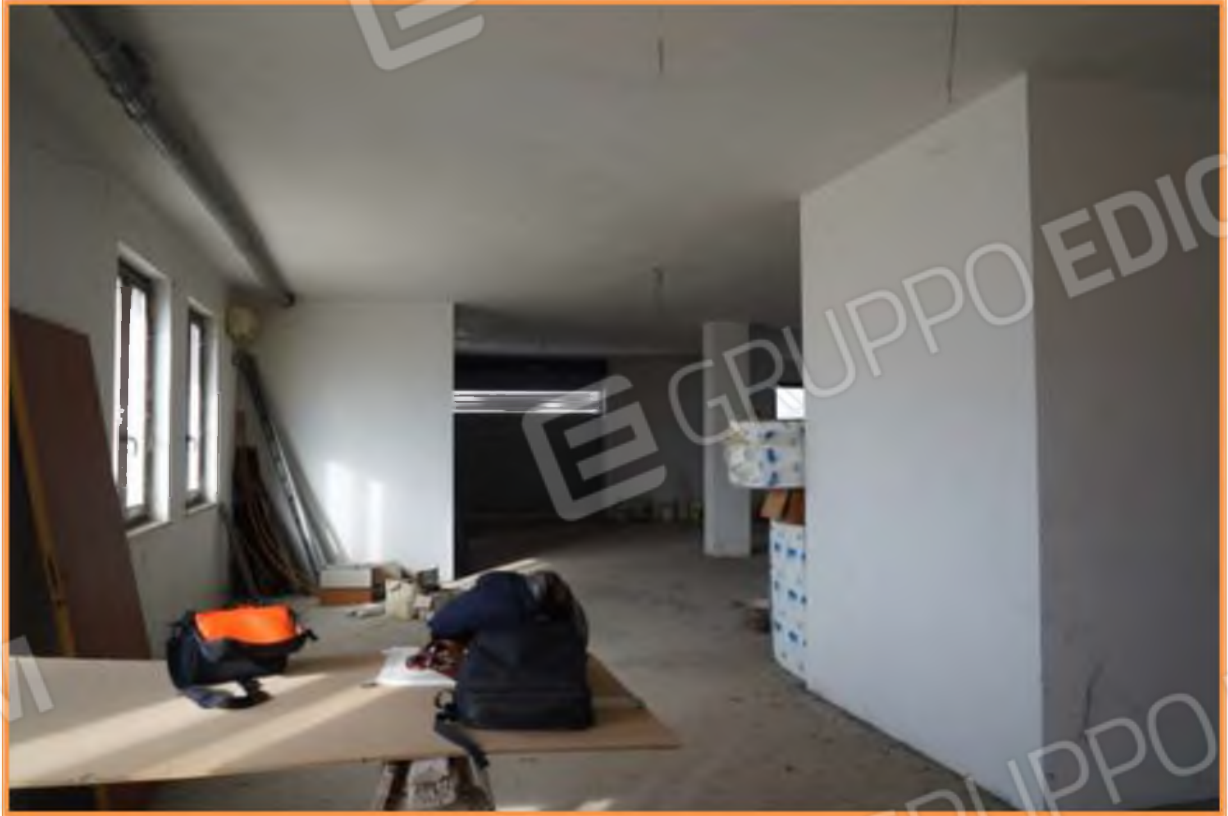
FOTO n° 14. Porzione dell'unità compresa tra il volume ascensore e la muratura di compagno ovest.  
Vista verso la direzione nord, verso i servizi igienici-blocco n° 2.

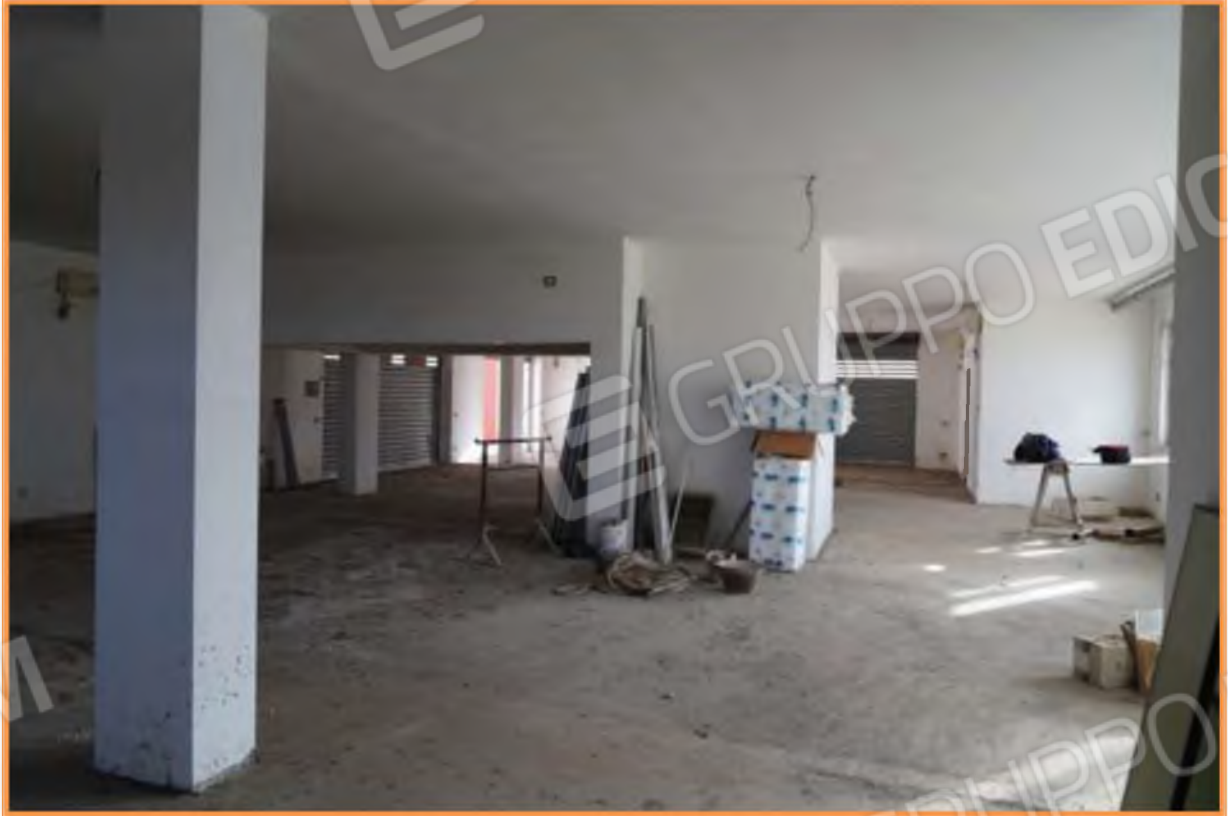
FOTO n° 15. Come foto n° 14, vista nella direzione opposta, verso sud.  
Vista verso i servizi igienici-blocco n° 1.

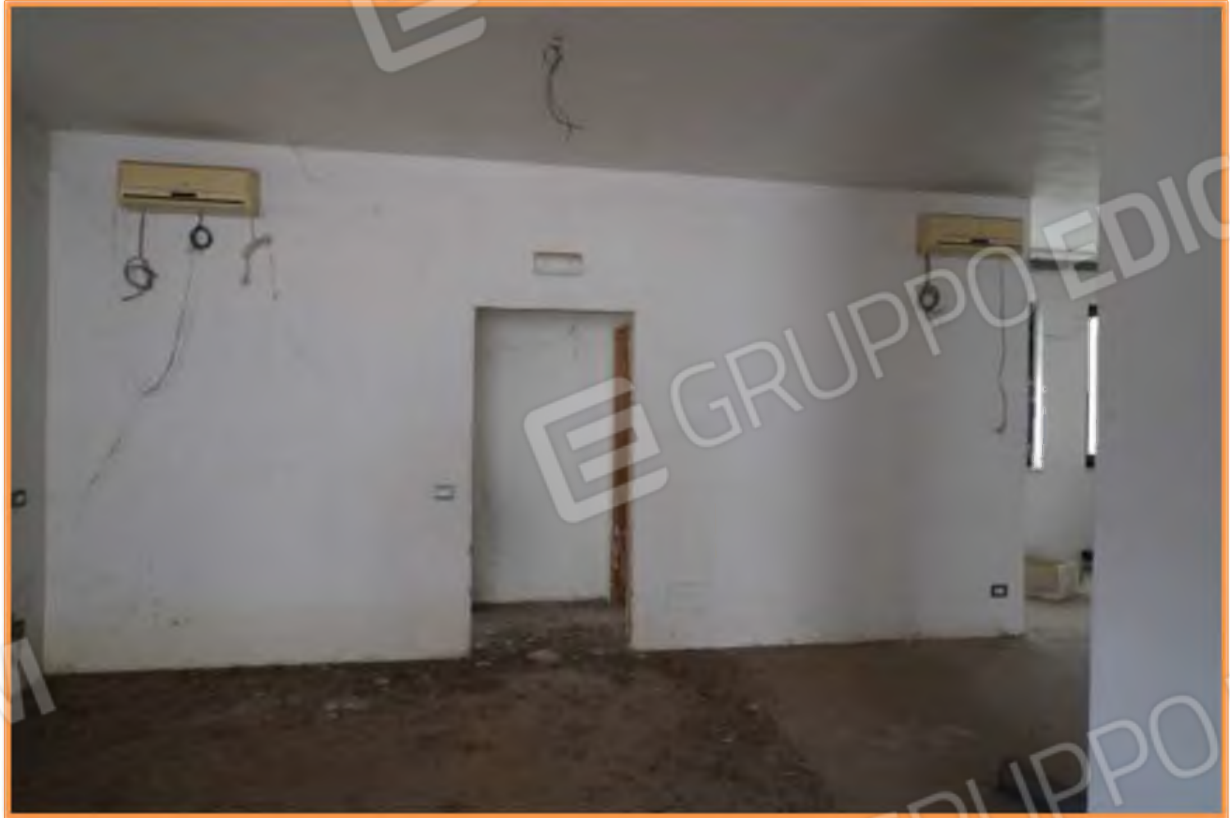
FOTO n° 16. Accesso ai servizi igienici-blocco n° 1.

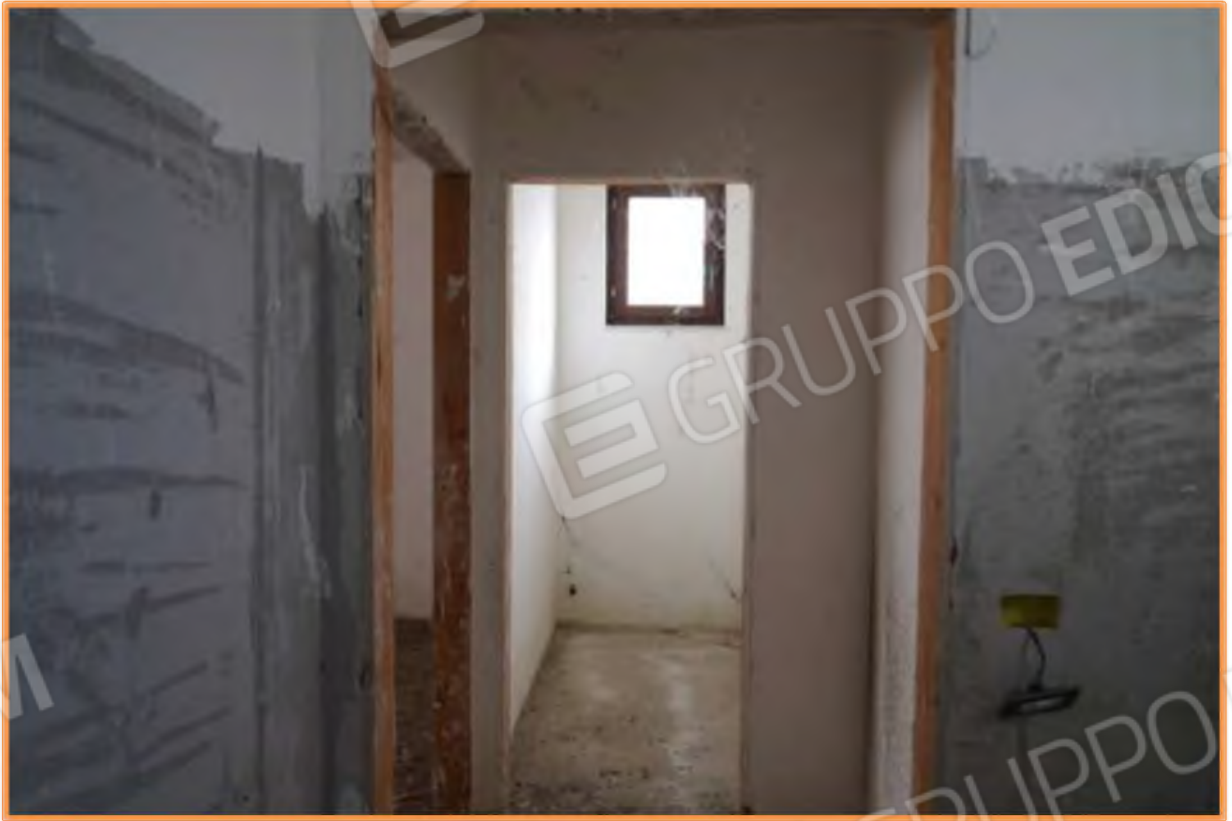
FOTO n° 17. Servizi igienici-blocco n° 1.  
Vista del disimpegno e del w.c. a sud.

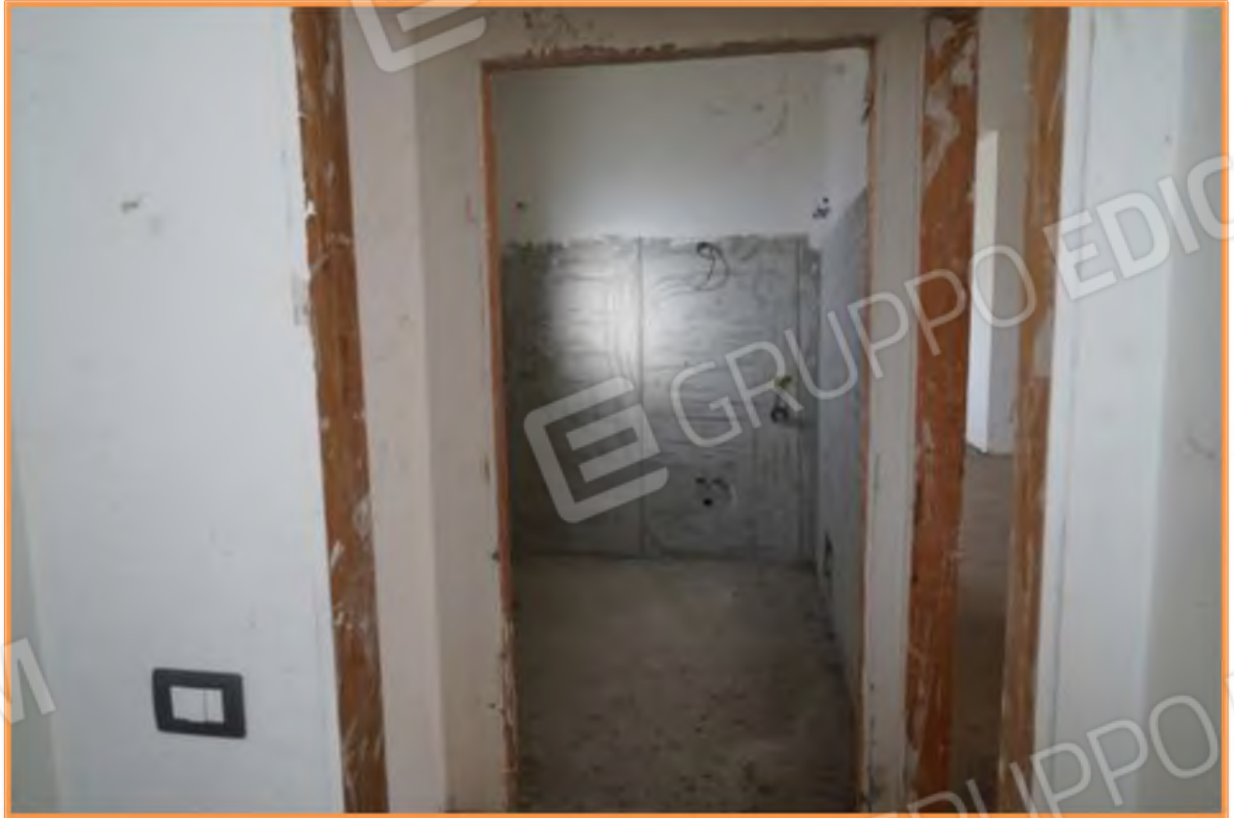
FOTO n° 18. Servizi igienici-blocco n° 1.  
Vista del disimpegno e del w.c. a nord.

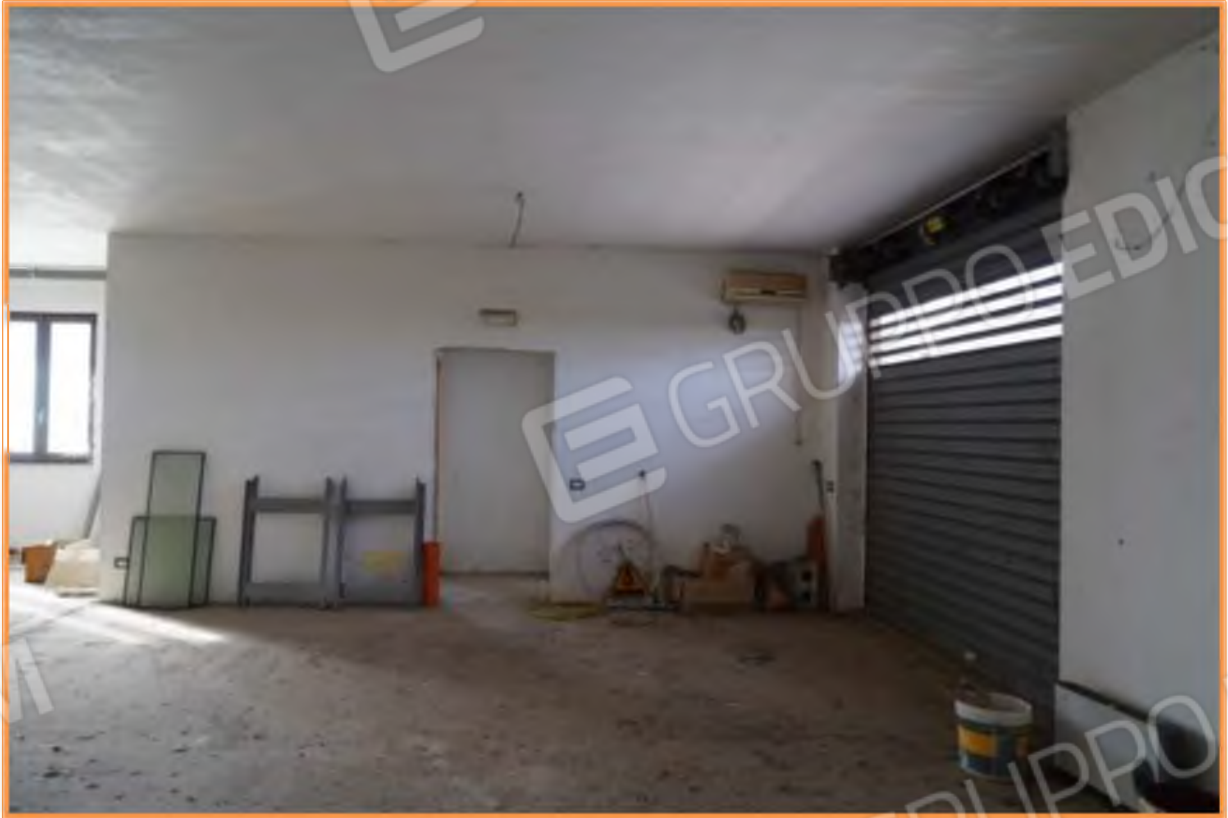
FOTO n° 19. Accesso ai servizi igienici-blocco n° 2.

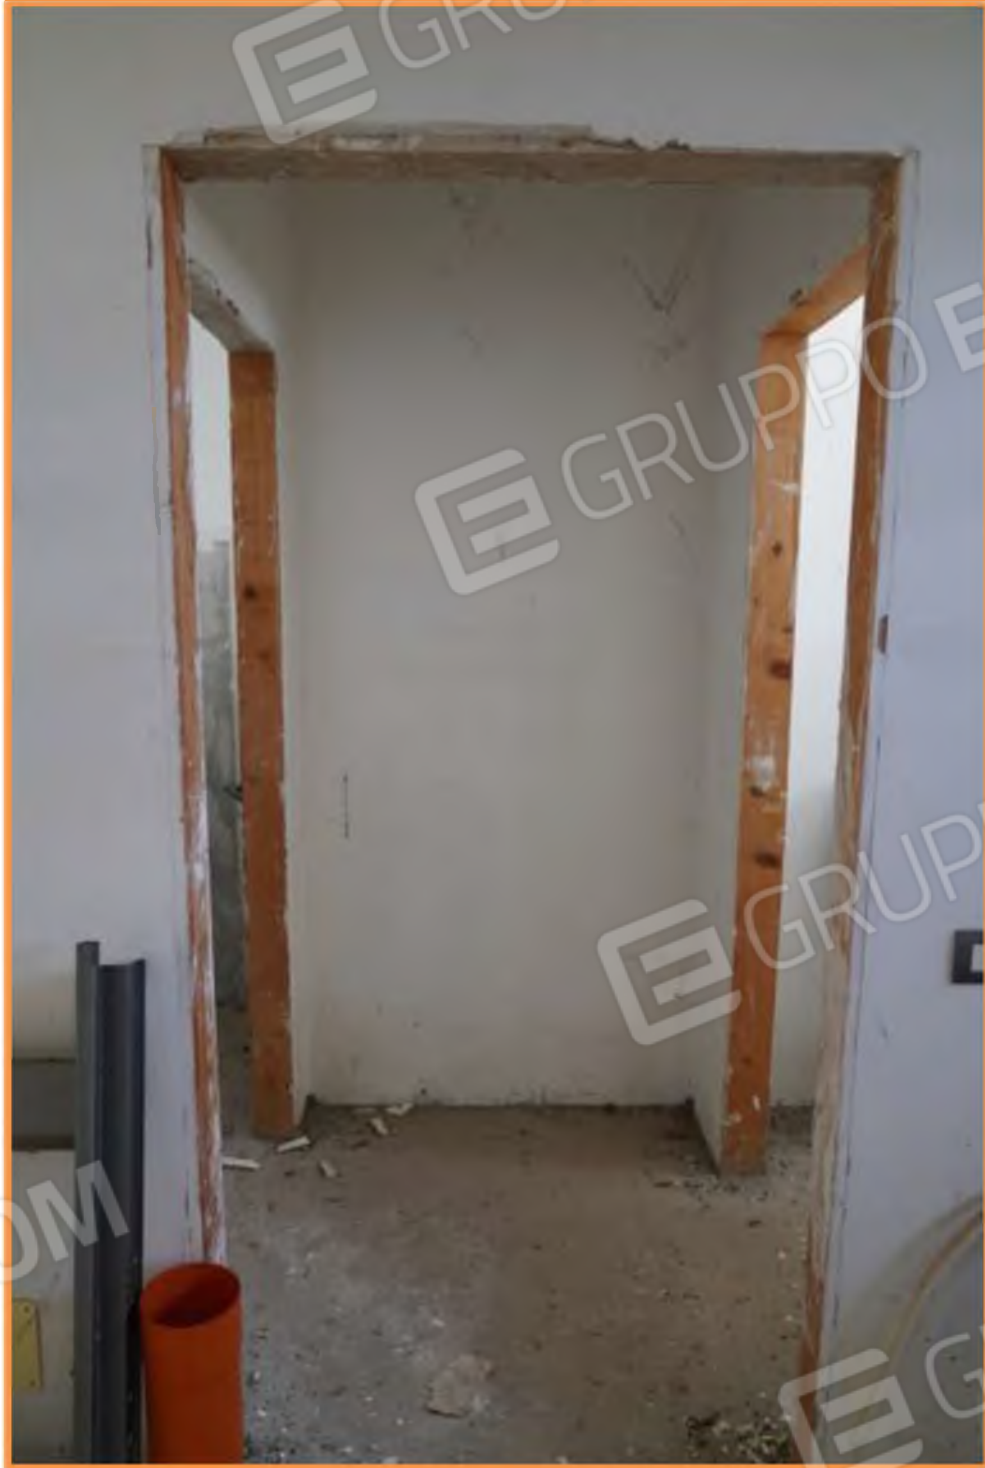
FOTO n° 20. Disimpegno dei servizi igienici-blocco n° 2  
I w.c. sono posizionati sui due lati.

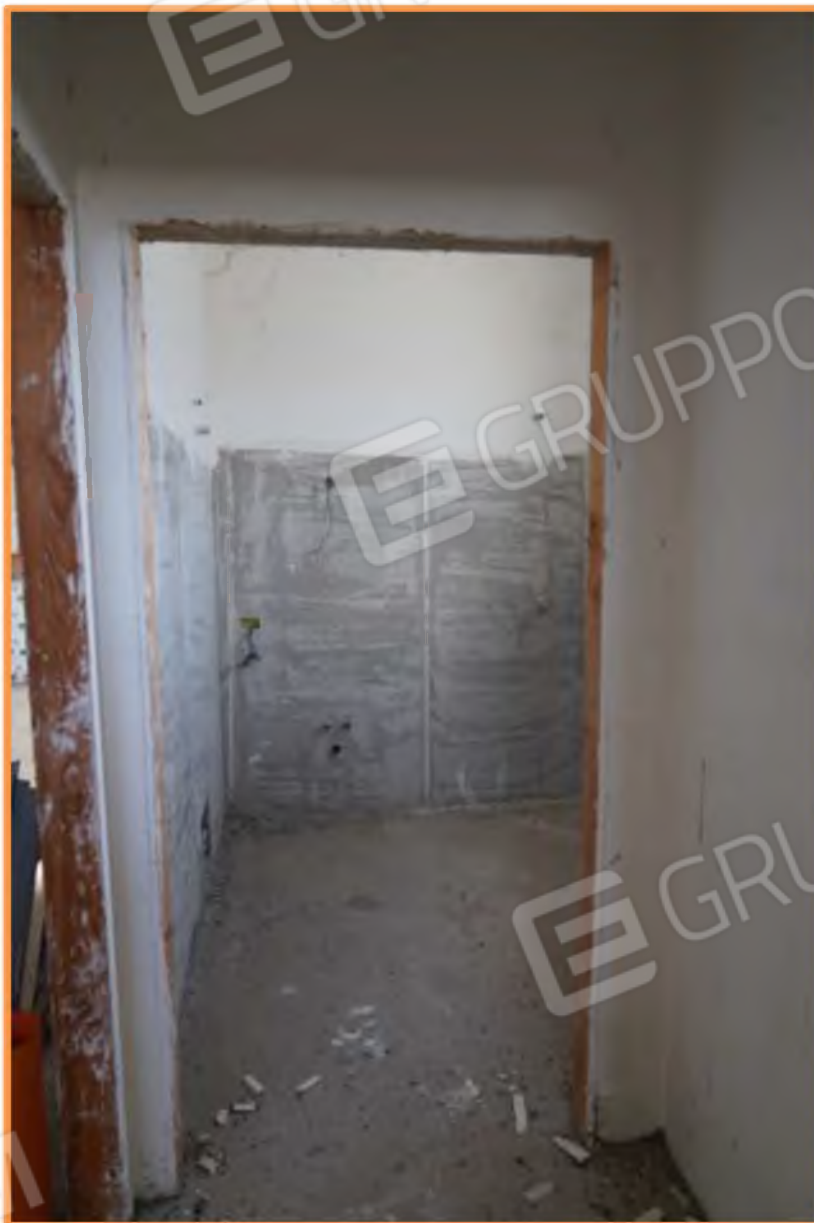
FOTO n° 21. Servizi igienici-blocco n° 2.  
Vista del disimpegno e del w.c. a sud.
