Tribunale Ordinario di Bari  
Seconda Sezione Civile-Ufficio Esecuzioni Immobiliari

**LOTTO N° 8**

**ALLEGATO N° 1**

**Raccolta di nn° 22 fotografie illustrative lo stato dei luoghi dell'unità immobiliare costituente il piano seminterrato di un edificio pluripiano e con accesso autonomo dalla via [REDACTED].**

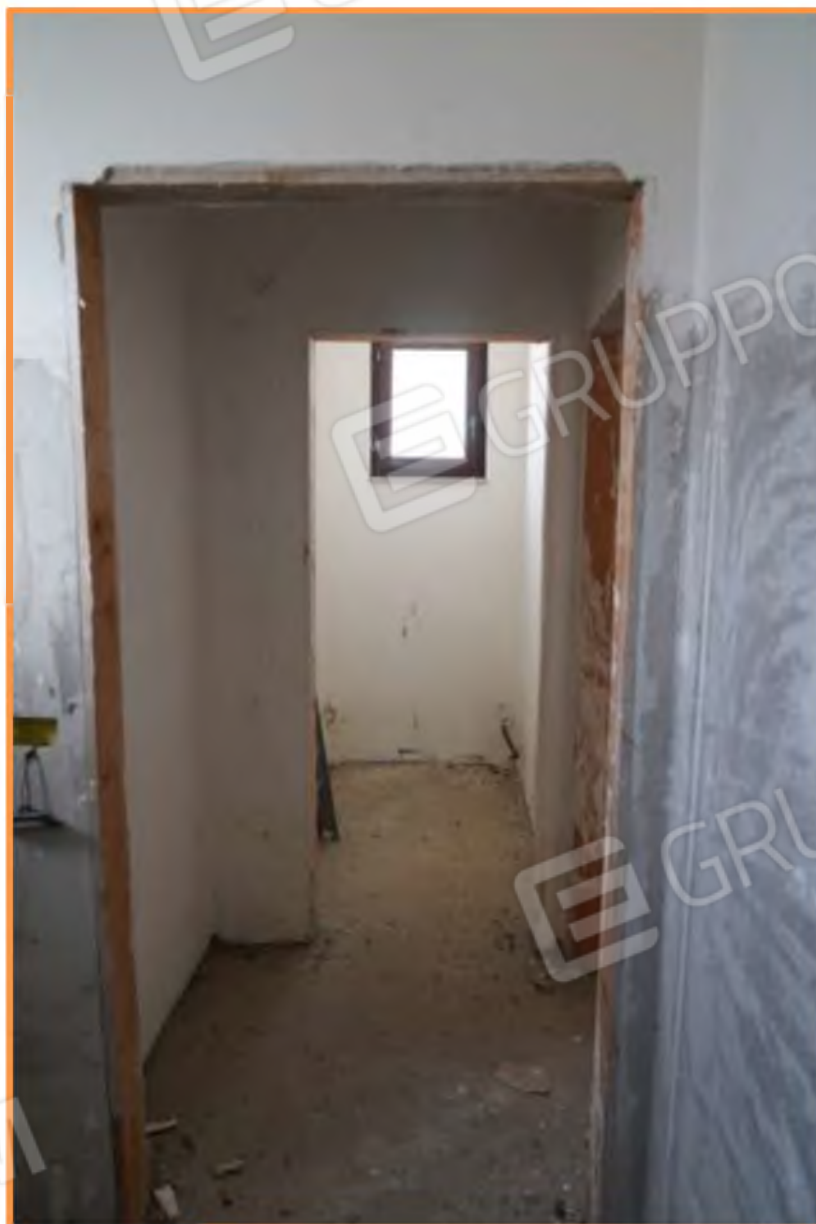
FOTO n° 22. Servizi igienici-blocco n° 2.  
Vista del disimpegno e del w.c. a nord.
