TRIBUNALE CIVILE E PENALE DI BARI UFFICIO ESECUZIONE IMMOBILIARE

Procedura Esecutiva n. 383/2022

LOTTO 1: Unità immobiliare sita in Modugno (Ba) piano secondo, riportata in
Catastro Fabbricati al fg. 25 , p.la 1435 , sub 7

Relazione di stima

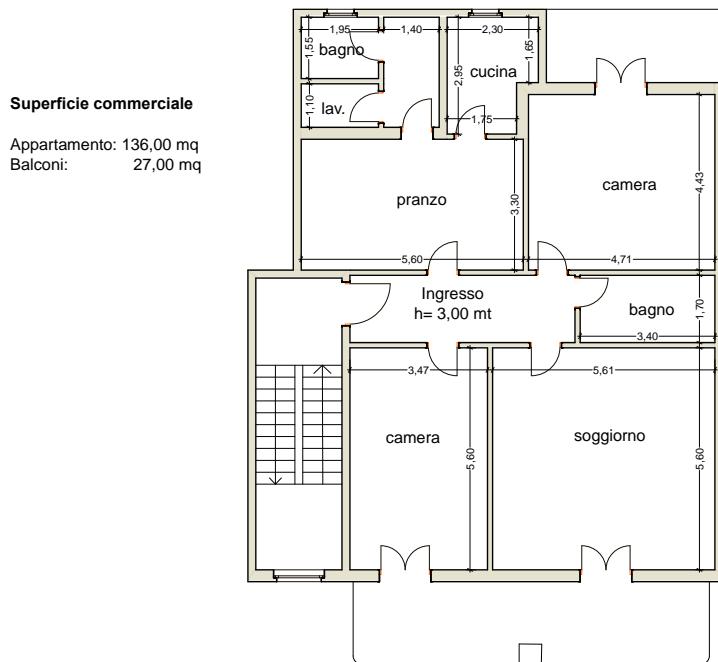
STATO DEI LUOGHI PIANTA
PIANO SECONDO

L'unità immobiliare è in buone condizioni statico- strutturali e si presenta in uno stato di manutenzione buono.
