Tribunale Ordinario di Bari  
Seconda Sezione Civile-Ufficio Esecuzioni Immobiliari  
Proc. Es. n° 272/2021 nei confronti di

**LOTTO N° 10**  
**ALLEGATO N° 1**  
**Unità immobiliare in Noicattaro alla Contrada Scizzo**

**Raccolta di nn° 33 fotografie illustrative lo stato dei luoghi dell'immobile destinato a Impianto Sportivo e Servizi in Noicattaro alla Contrada Scizzo - Piano di Lottizzazione Comparto D - Lotto n° 42**

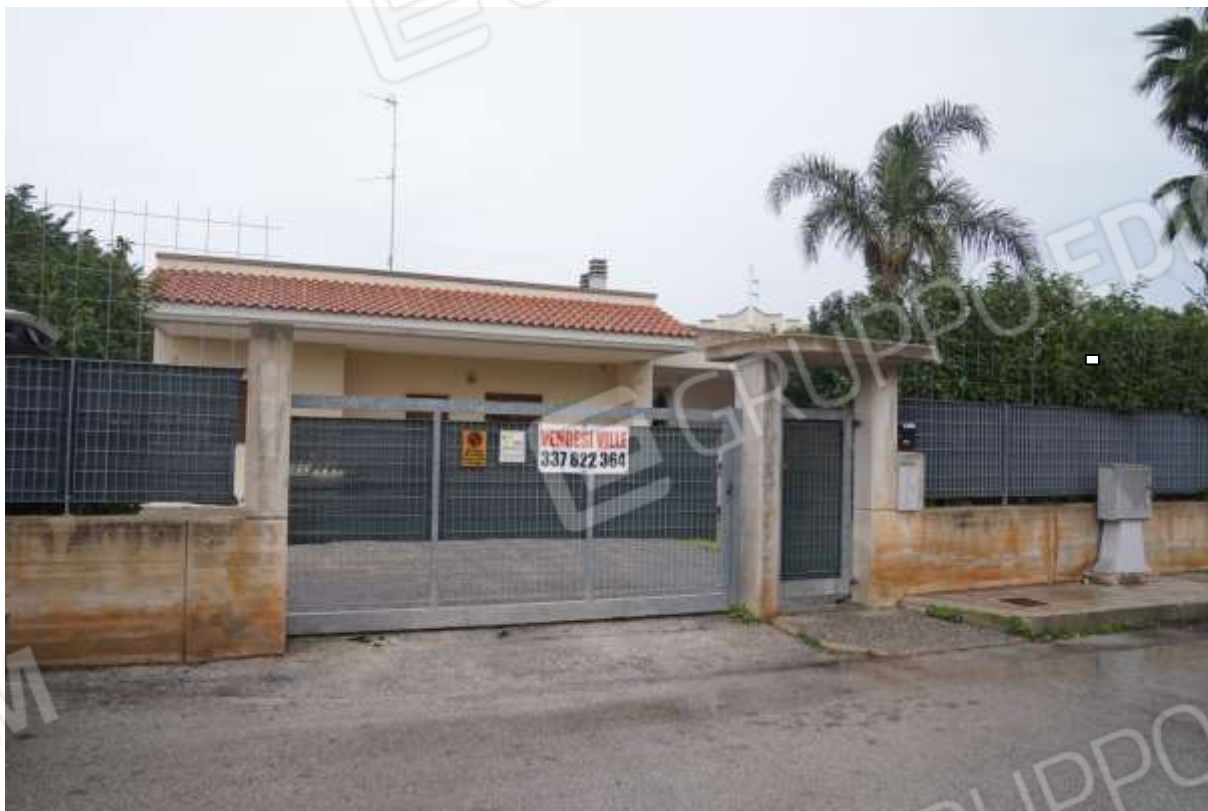
FOTO n° 1. Noicattaro.  
Via Scizze civico 19.  
Vista verso la direzione nord-est dell'ingresso all'unità staggita.

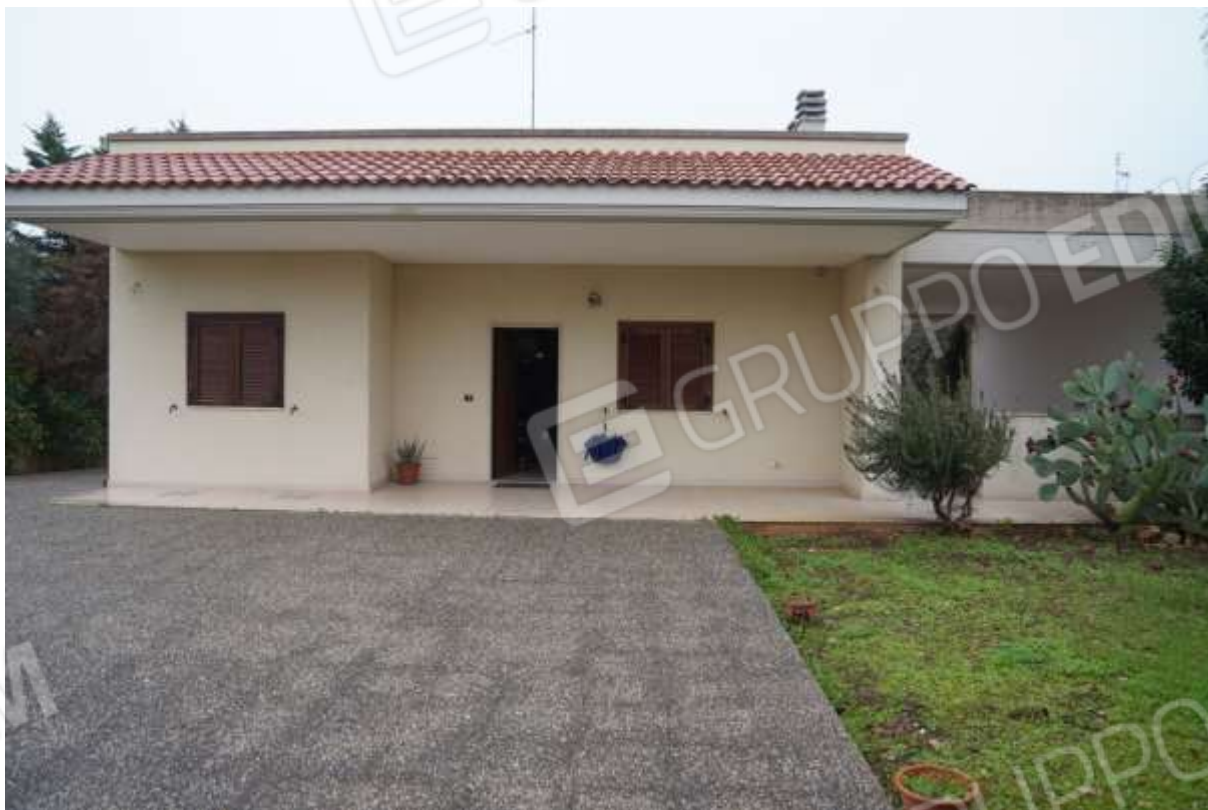
FOTO n° 2. Particolari della parte scoperta antistante il prospetto principale della costruzione.  
Vista verso la direzione nord.  
A destra è visibile il portico aperto sui due fronti e che si affaccia a sud sull'area scoperta che si osserva e a nord si affaccia sull'area scoperta retrostante.

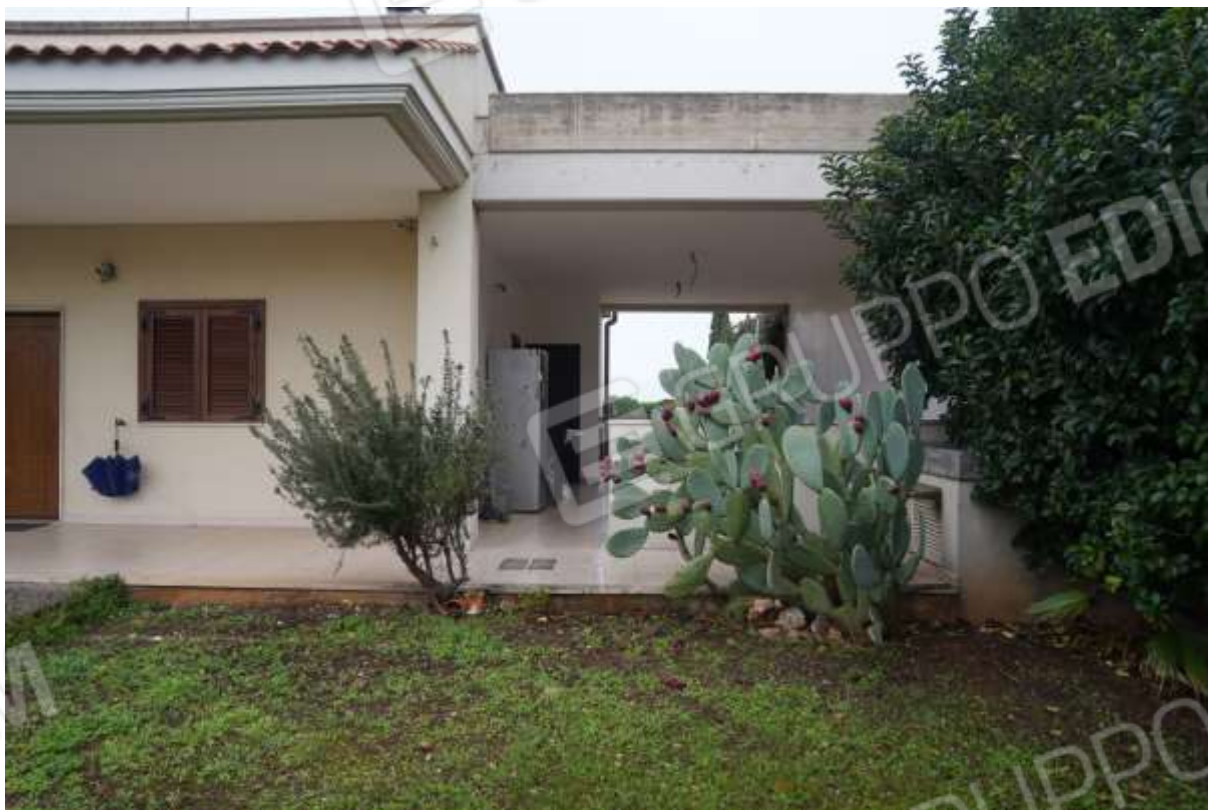
FOTO n° 3. Particolari del portico.

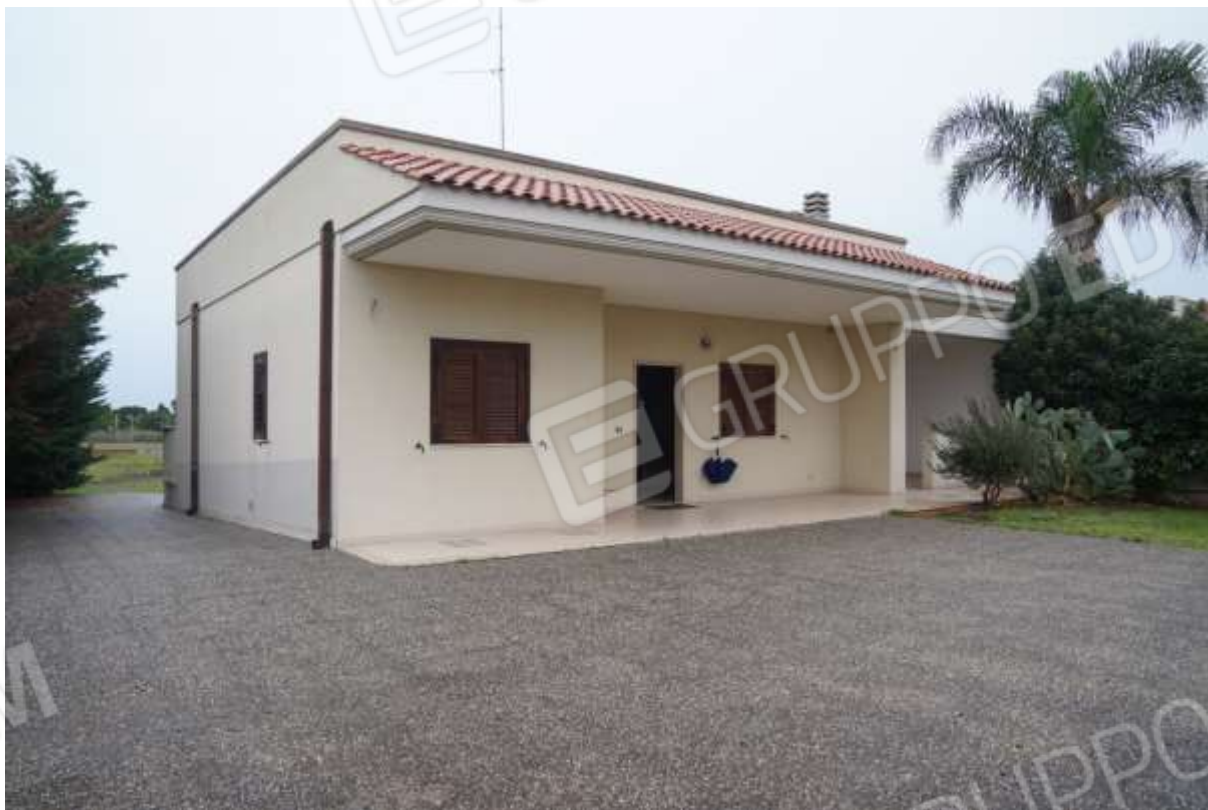
FOTO n° 4. Particolari del prospetto principale e del prospetto laterale ovest.  
L'area pavimentata è carrabile ed immette alla rampa retrostante alla  
costruzione per l'accesso al parcheggio coperto interrato.  
Vista verso la direzione nord-est.

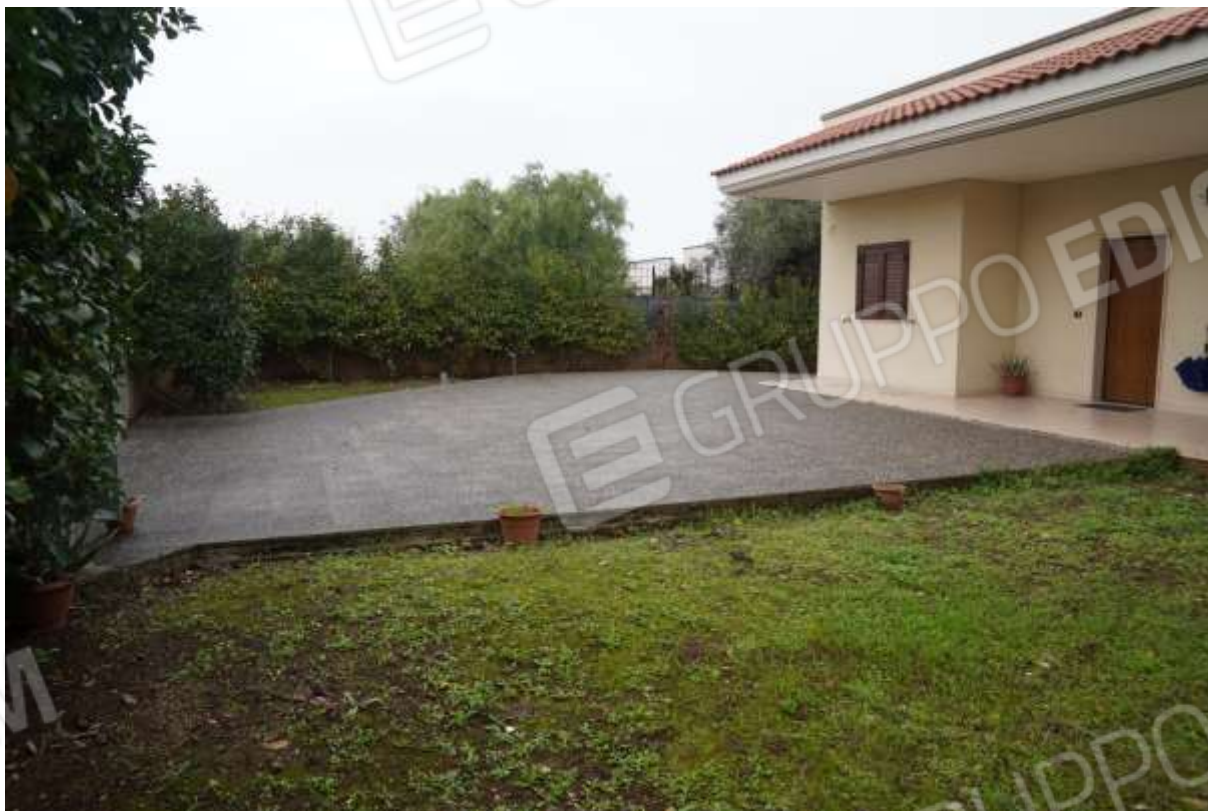
FOTO n° 5. Particolare della sistemazione esterna dell'area antistante la costruzione.  
Vista verso la direzione ovest.

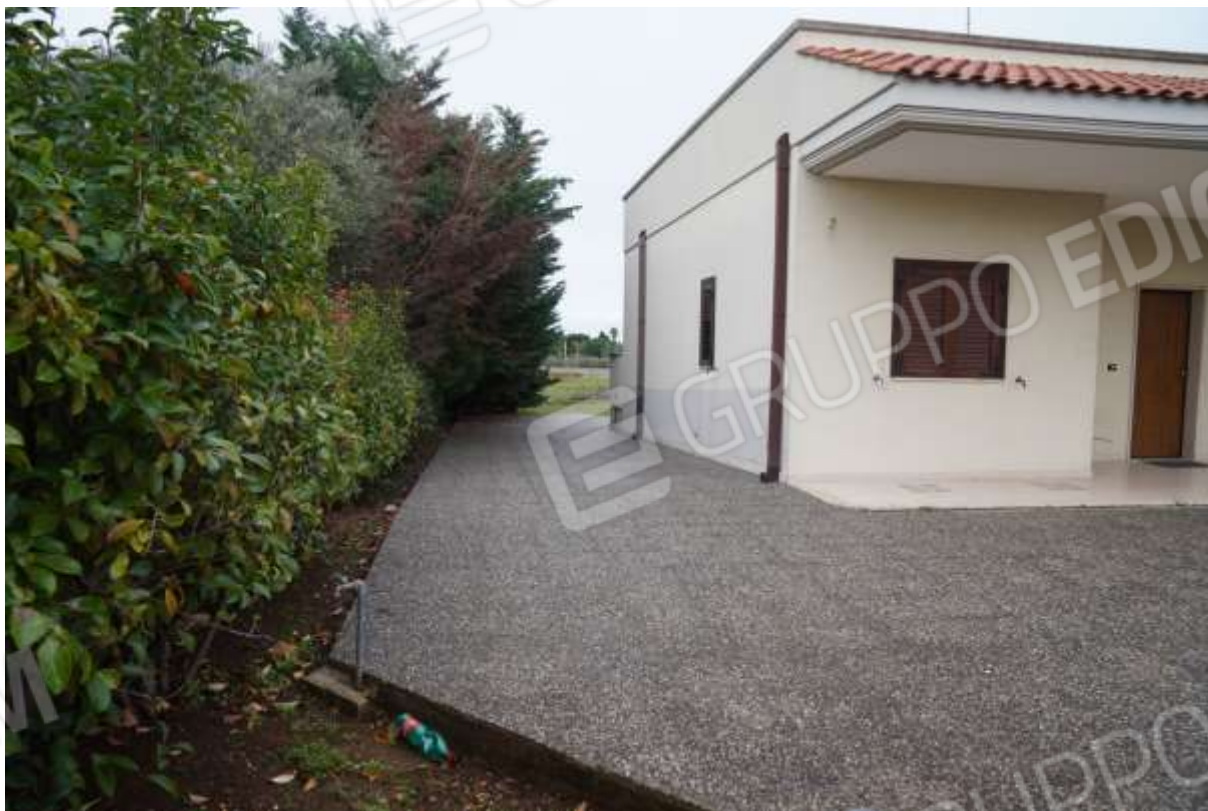
FOTO n° 6. Particolare della sistemazione carrabile a ovest della costruzione e che immette al parcheggio interrato.  
Vista verso la direzione nord.

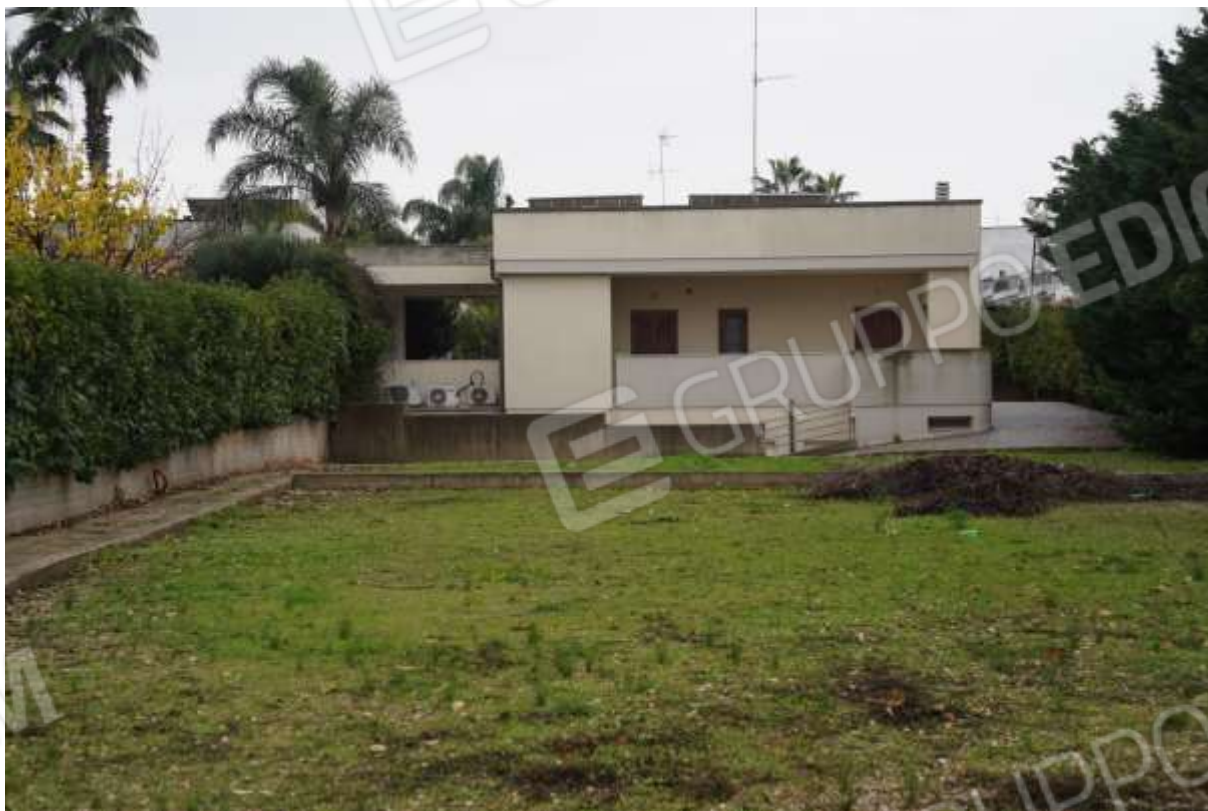
FOTO n° 7. Prospetto interno della costruzione, rivolto a nord.  
A sinistra è visibile il portico e a destra la pavimentazione carrabile che immette al parcheggio interrato.

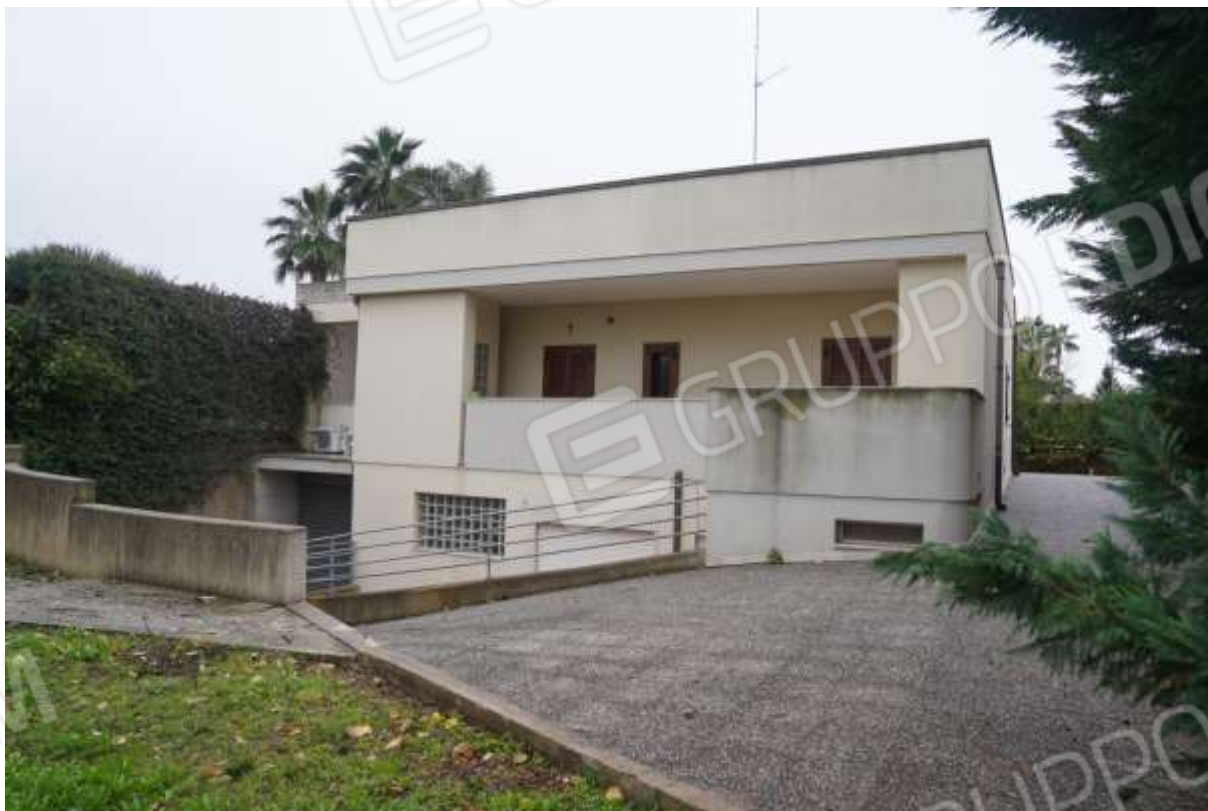
FOTO n° 8. Come foto n° 7.

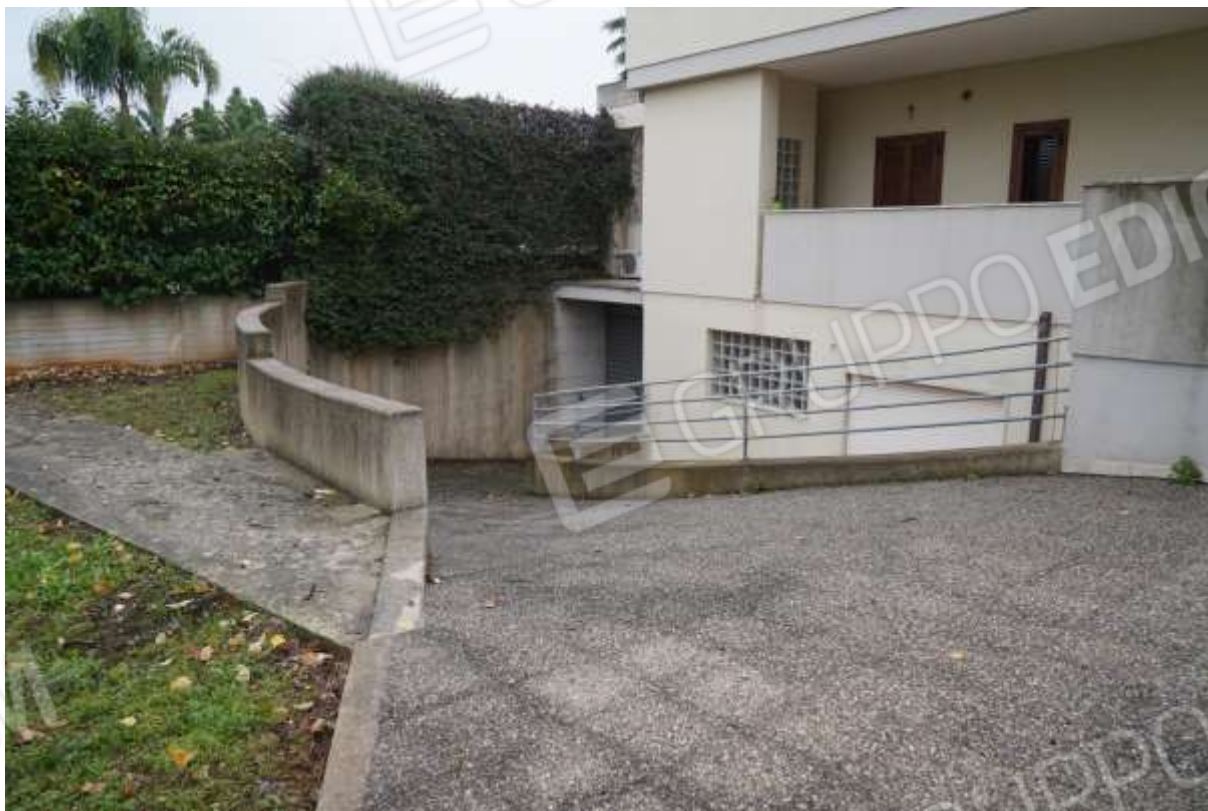
FOTO N° 9. Come foto nn° 7-8.  
Vista della rampa di accesso al piano interrato.  
La curvatura della rampa delinea un atrio scoperto che è direttamente accessibile dal piano interrato della costruzione.

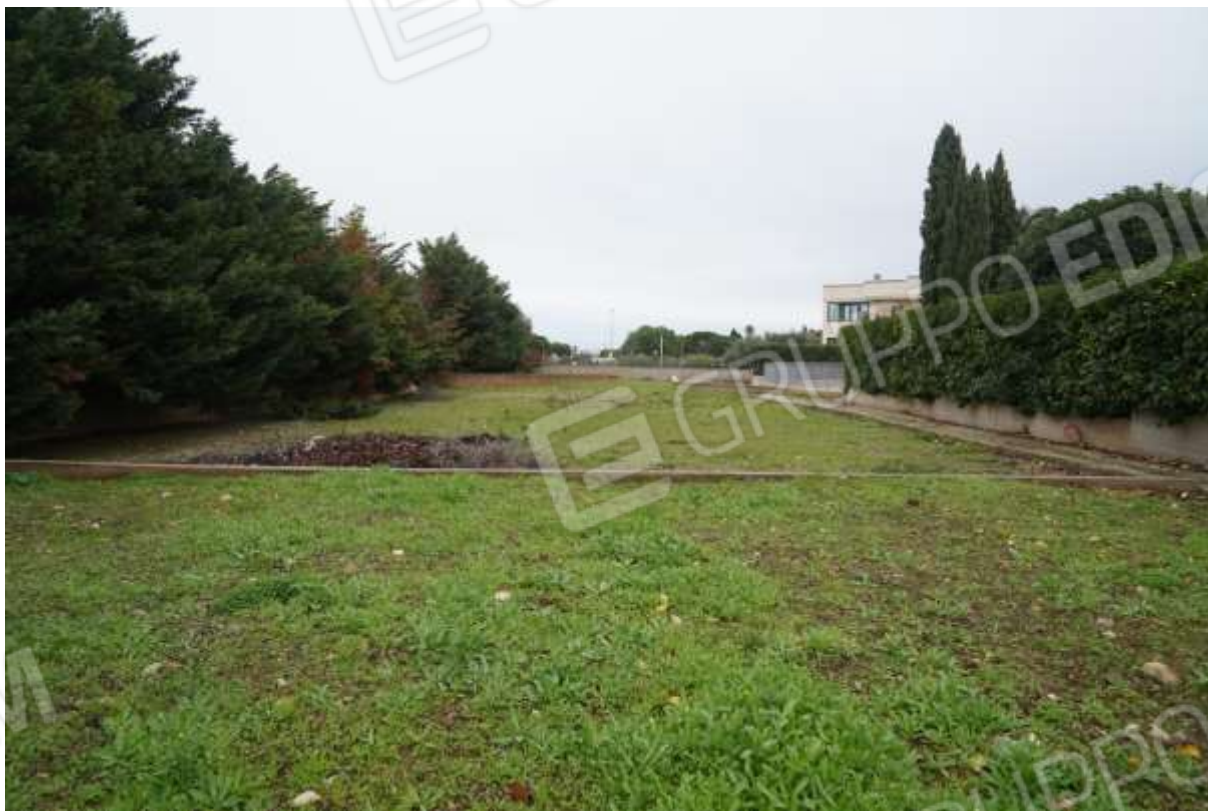
FOTO N° 10. Vista verso la direzione nord del suolo retrostante la costruzione.

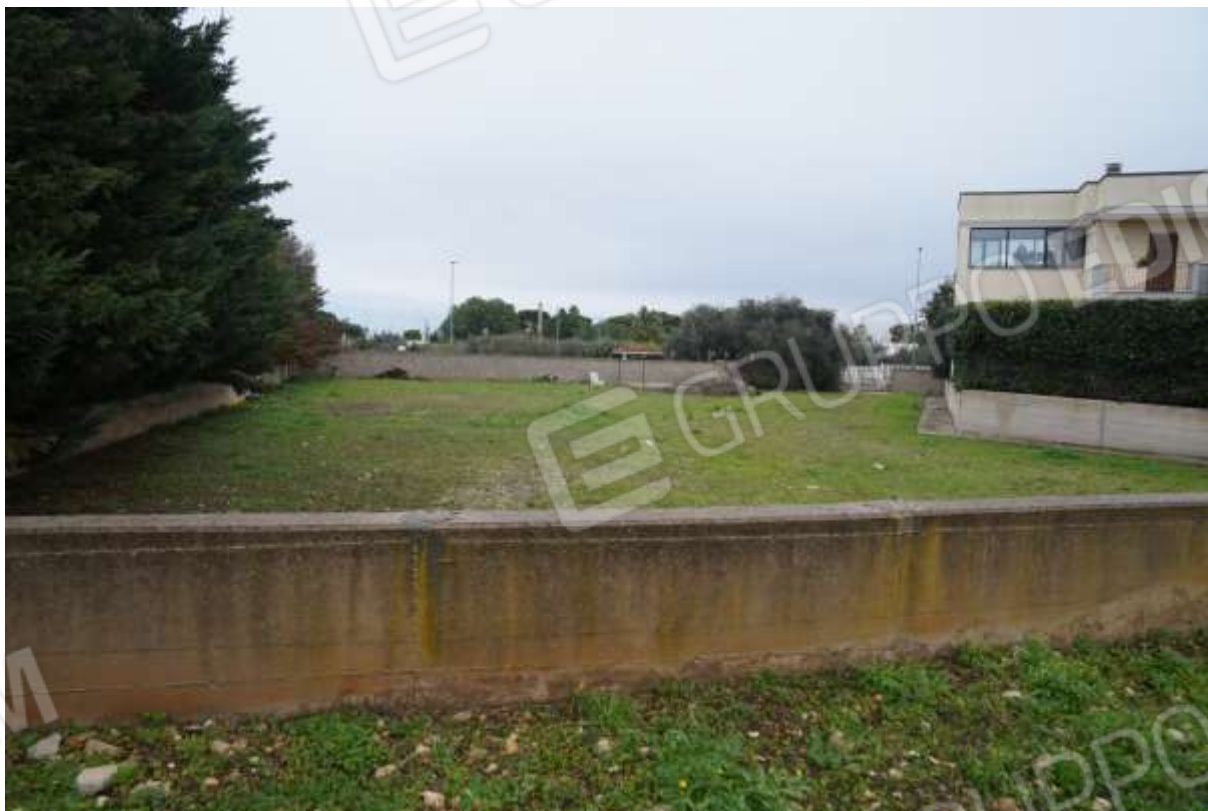
FOTO N° 11 Come foto n° 10.  
Particolari della porzione estrema nord del suolo retrostante la costruzione.  
A mano destra è visibile il cancello di ingresso dalla strada di lottizzazione.

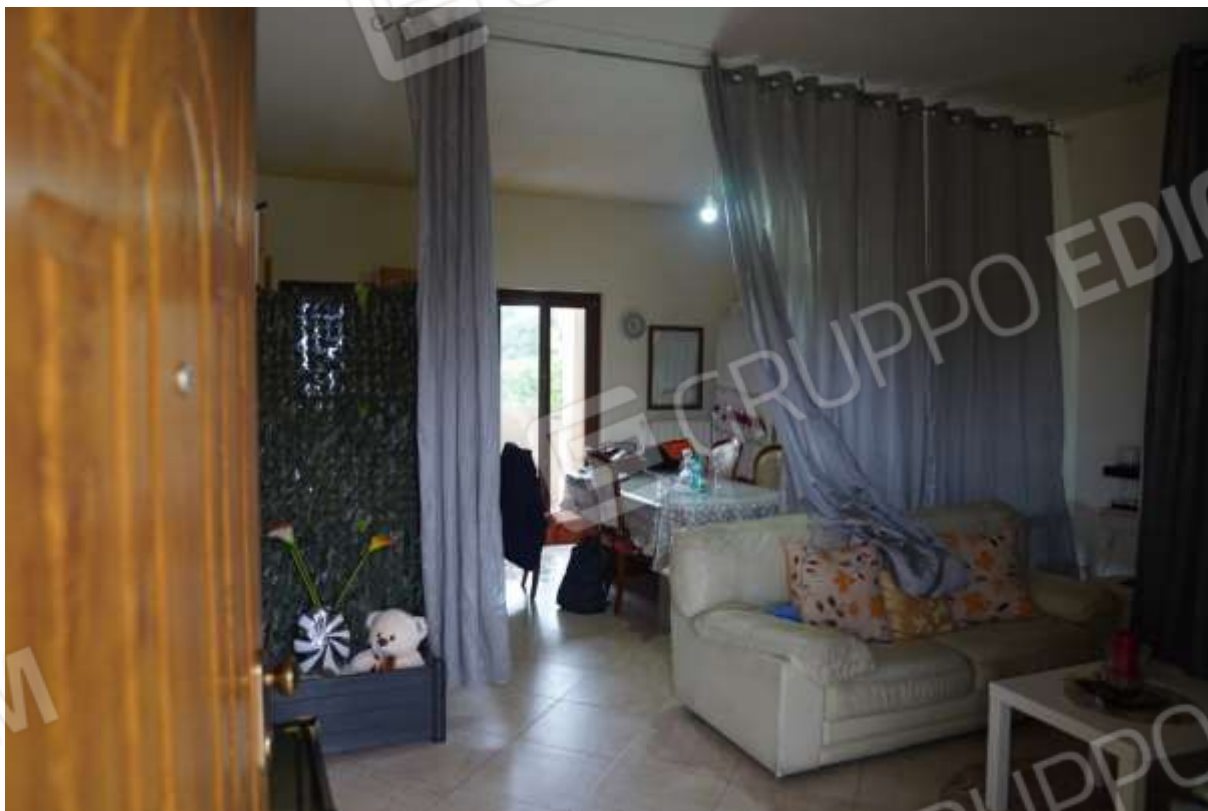
FOTO N° 12 Interno della costruzione.  
Ingresso aperto in un open space che funge da soggiorno, pranzo e cucina.  
Vista verso la direzione nord.

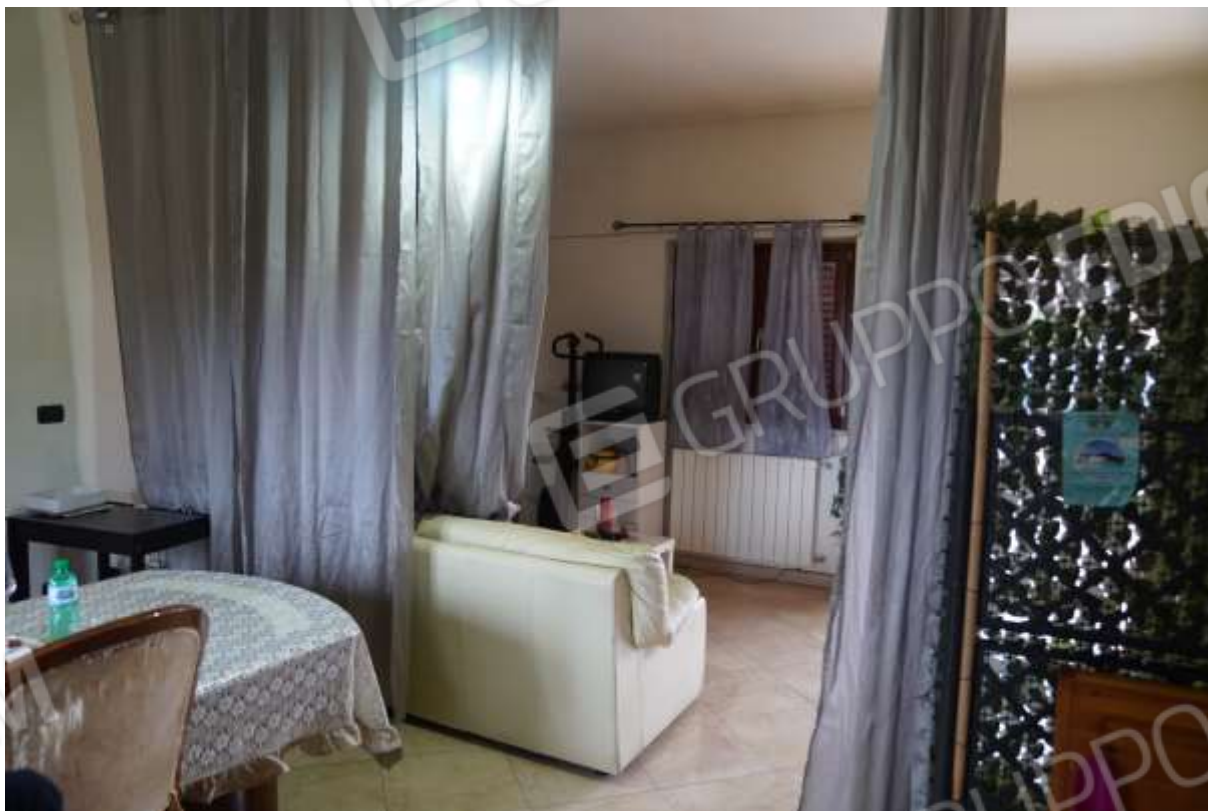
FOTO n° 14. Particolari della zona soggiorno.  
La finestra è parte del prospetto principale e si affaccia sull'area scoperta  
antistante la costruzione.

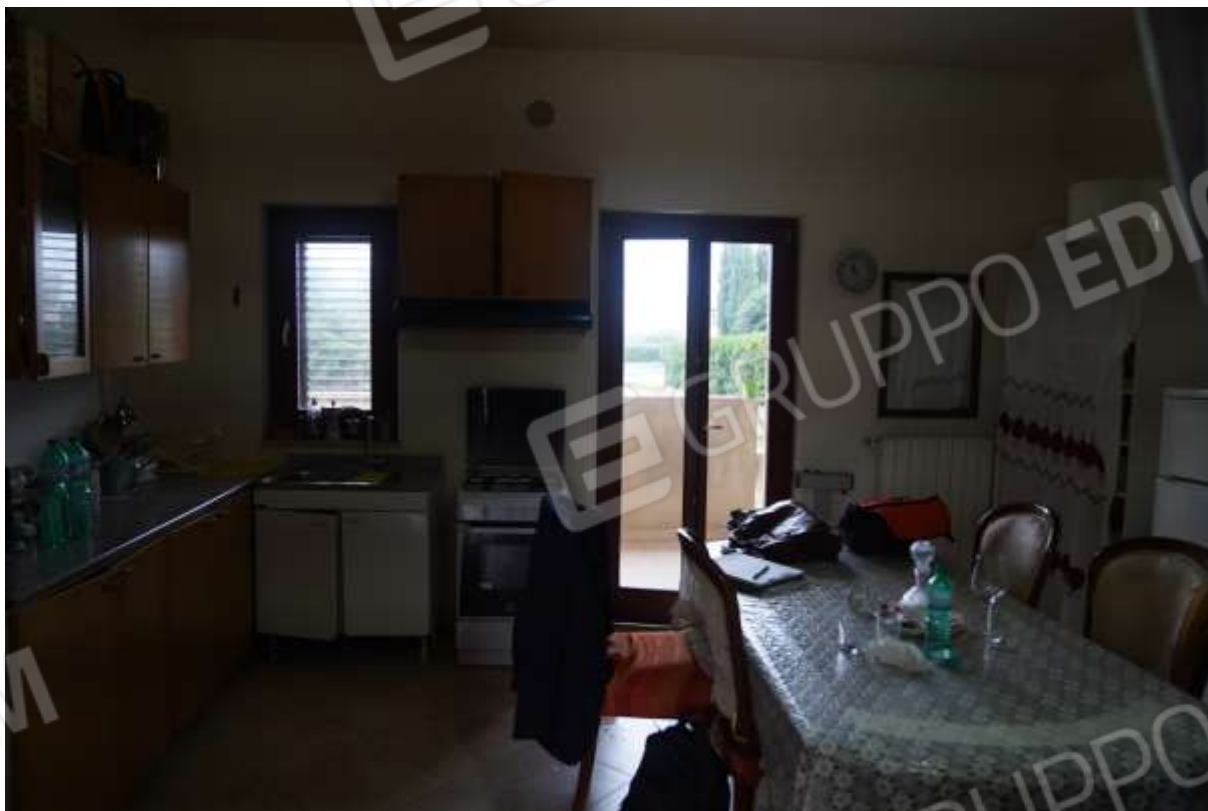
FOTO n° 15. Zona cucina-pranzo.  
Il finestrone e la finestra si affacciano su di un ampio balcone che corona il prospetto nord della costruzione.

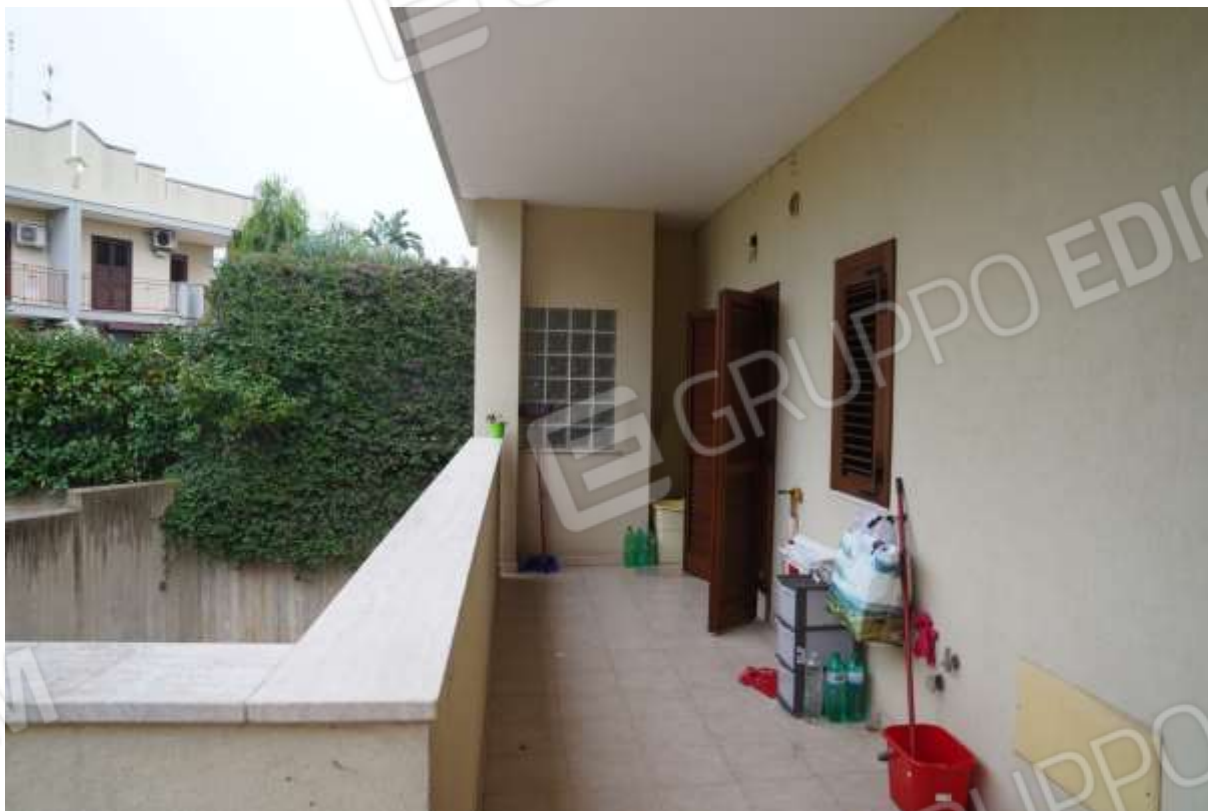
FOTO n° 16. Balcone su cui si affaccia il vano cucina-pranzo.  
Vista verso la direzione est.  
Il balcone a sua volta si affaccia sull'atrio interrato e sulla rampa scoperta di  
accesso al parcheggio interrato.

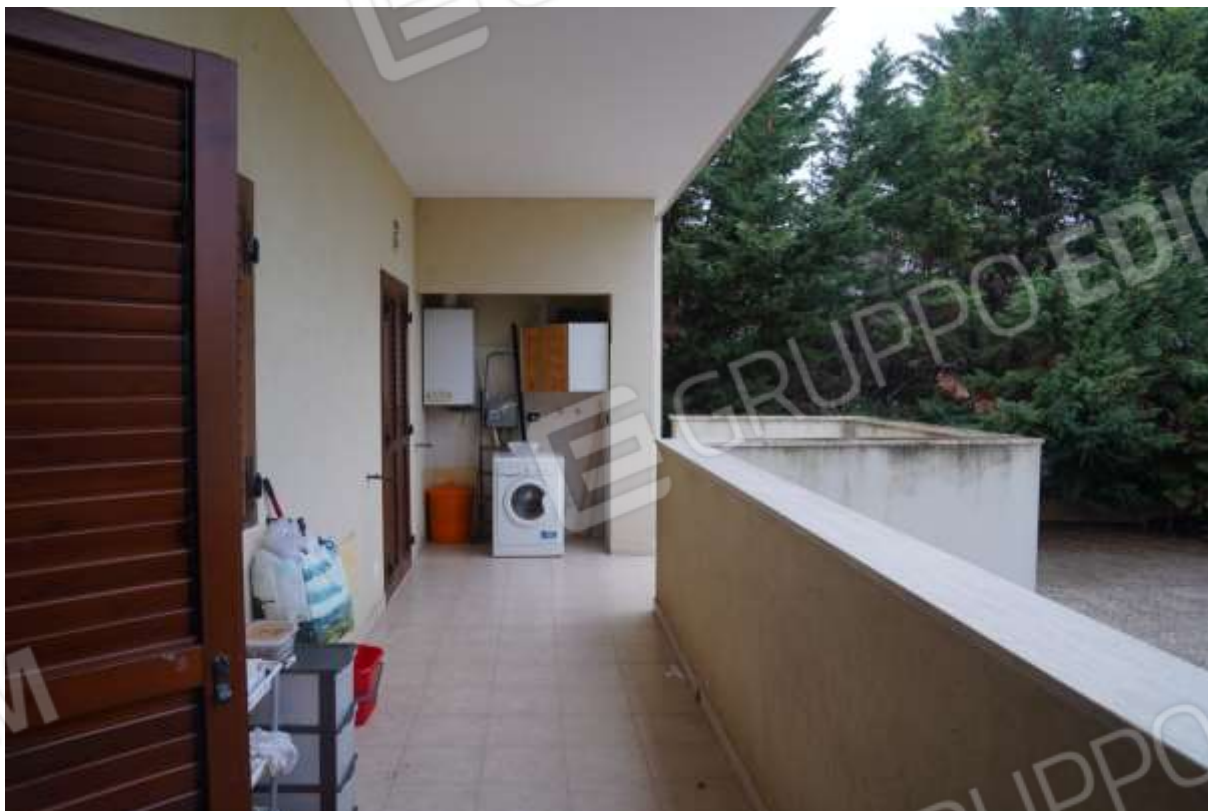
FOTO n° 17. Come foto n° 16.  
Vista verso la direzione ovest.

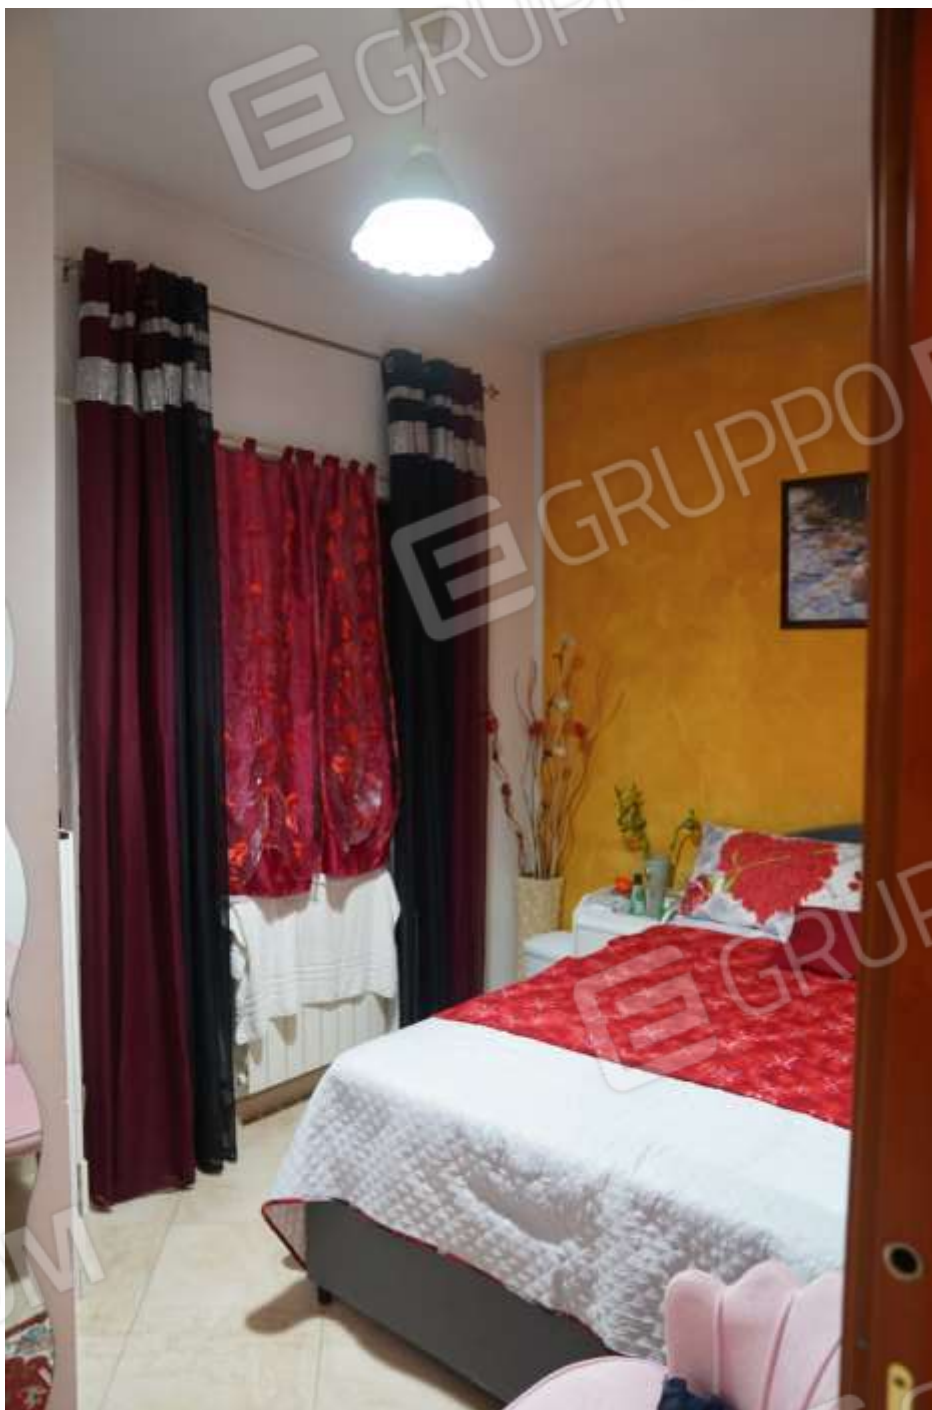
FOTO n° 20. Camera 2.  
Vista verso la direzione sud-ovest.  
La finestra è parte del prospetto principale della costruzione e si affaccia  
sull'area scoperta antistante.

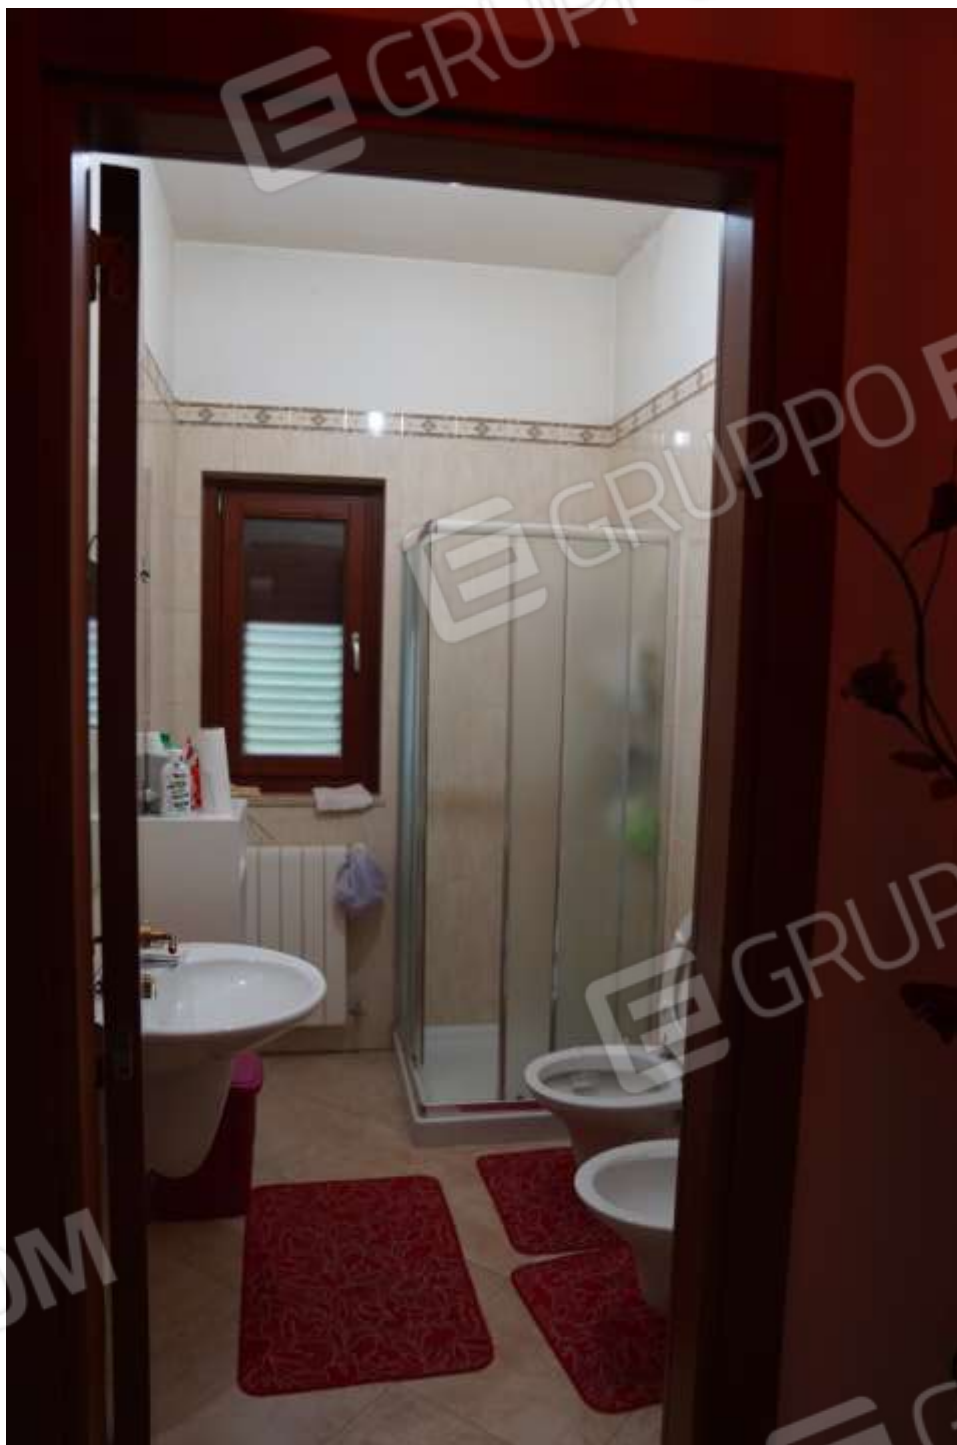
FOTO n° 21. Vano bagno, particolari.  
Vista verso la direzione ovest.

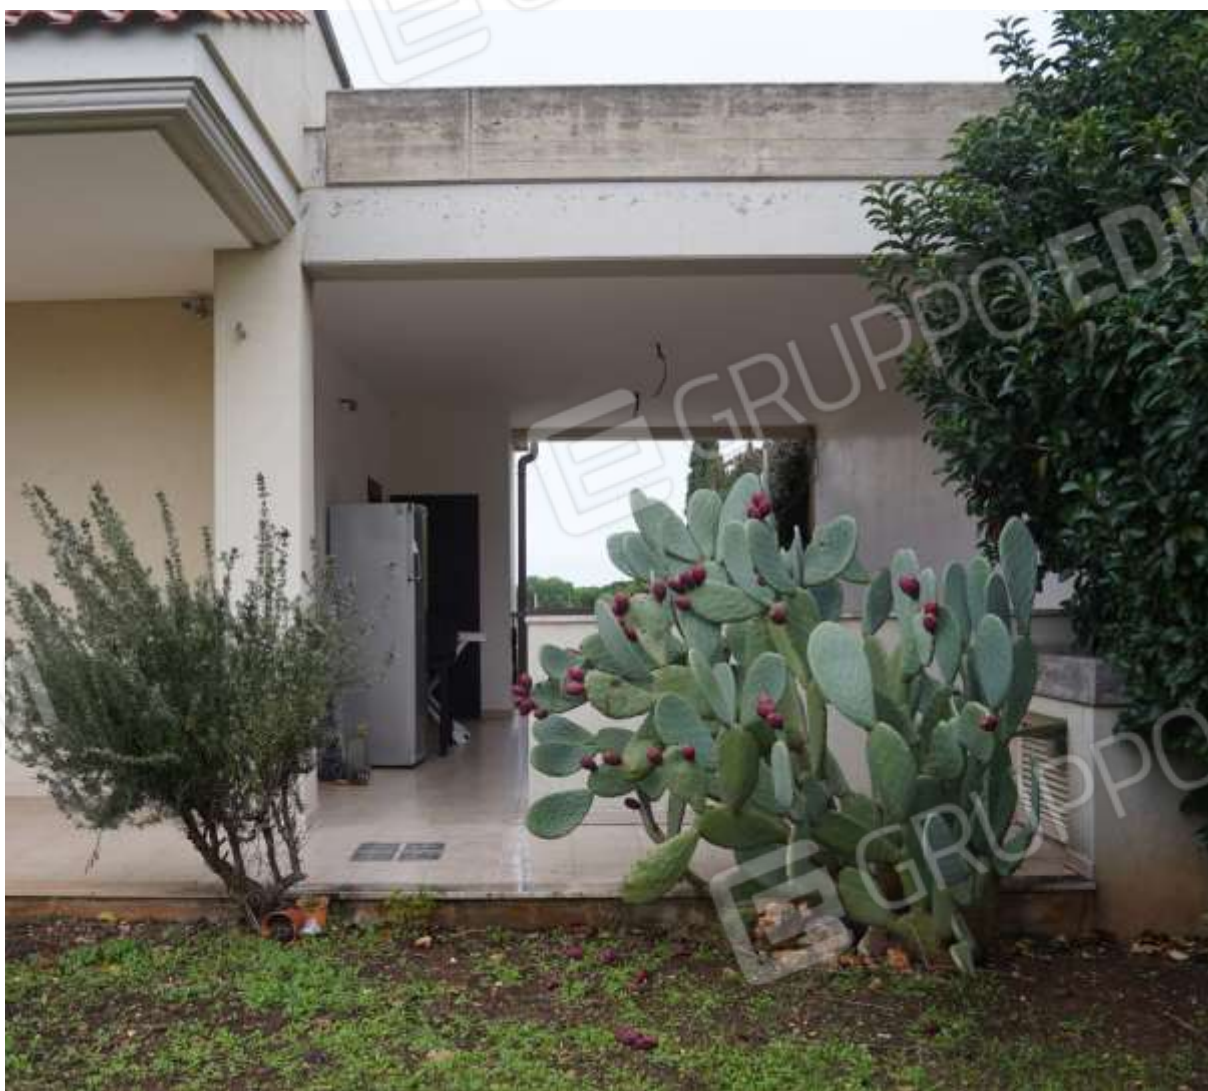
FOTO n° 22. Portico.  
Sul fondo a sinistra è visibile un portoncino che immette alla scala di accesso al piano interrato..

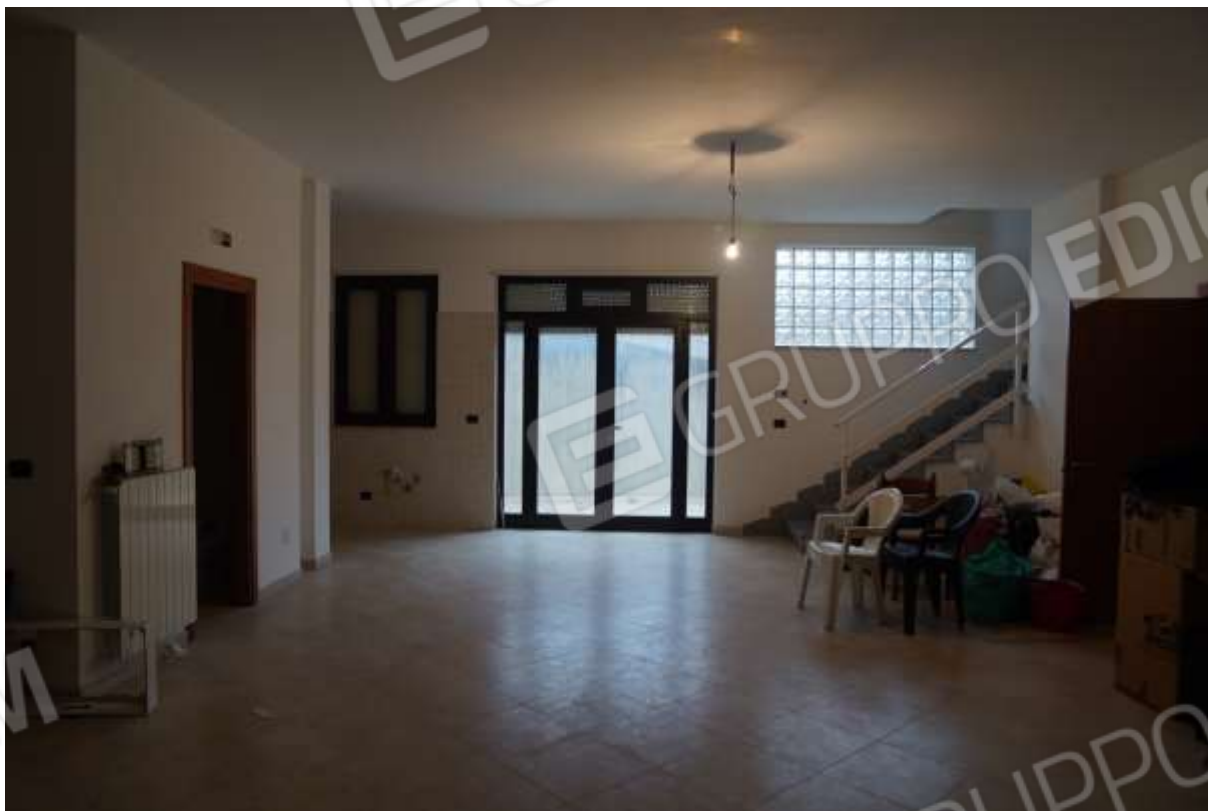
FOTO n° 23. Piano interrato, vista verso la direzione nord.  
In primo piano a destra è visibile la porta che immette al parcheggio.  
Di seguito è visibile la scala che ha accesso dal portico.  
Lateralmente a sinistra sul prospetto principale vi è il finestrone che si apre sull'atrio scoperto interrato.  
A sinistra in primo piano è visibile la porta che immette al vano bagno.

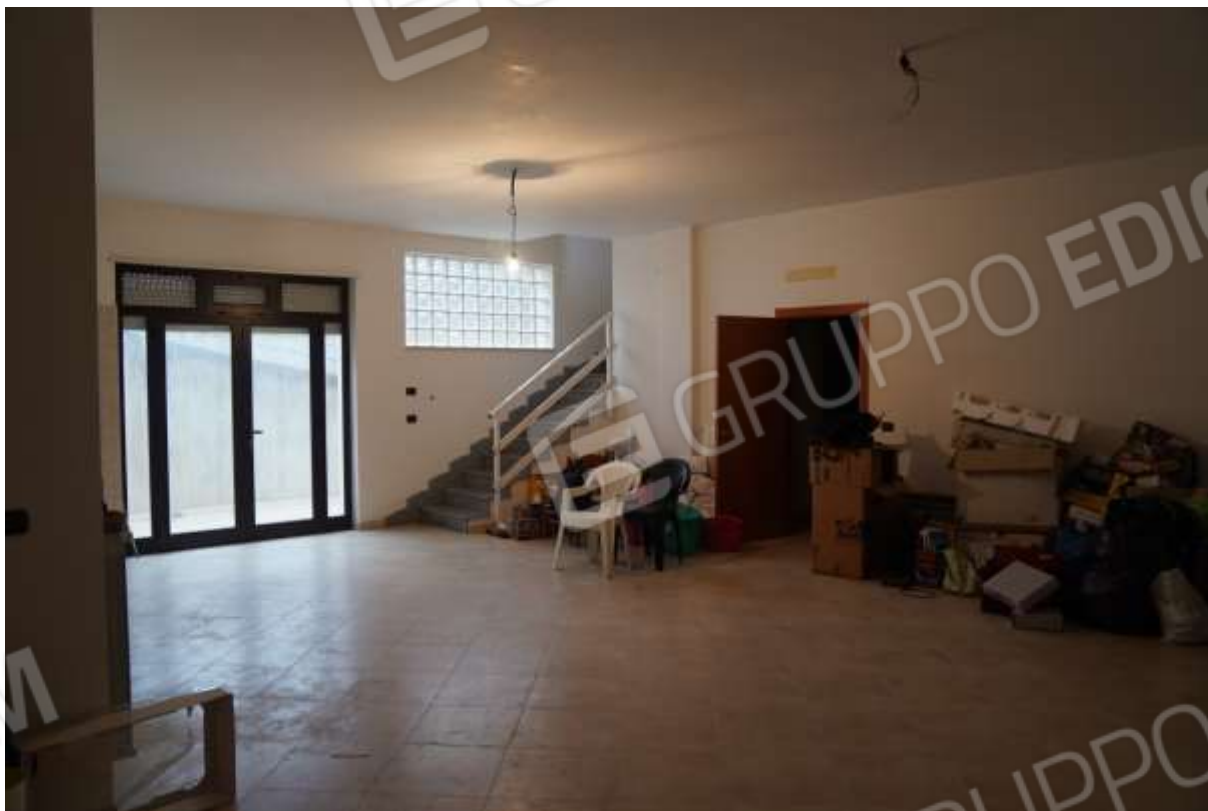
FOTO n° 24. Piano interrato, vista verso la direzione nord-est.  
In primo piano a destra è visibile la porta che immette al parcheggio.  
Di seguito è visibile la scala di accesso dal portico.  
Lateralmente a sinistra sul prospetto principale vi è il finestrone che si apre sull'atrio scoperto interrato.
