Tribunale Ordinario di Bari  
Seconda Sezione Civile-Ufficio Esecuzioni Immobiliari  
Proc. Es. n° 272/2021 nei confronti di

**LOTTO N° 10**  
**ALLEGATO N° 1**  
**Unità immobiliare in Noicattaro alla Contrada Scizzo**

**Raccolta di nn° 33 fotografie illustrative lo stato dei luoghi dell'immobile destinato a Impianto Sportivo e Servizi in Noicattaro alla Contrada Scizzo - Piano di Lottizzazione Comparto D - Lotto n° 42**

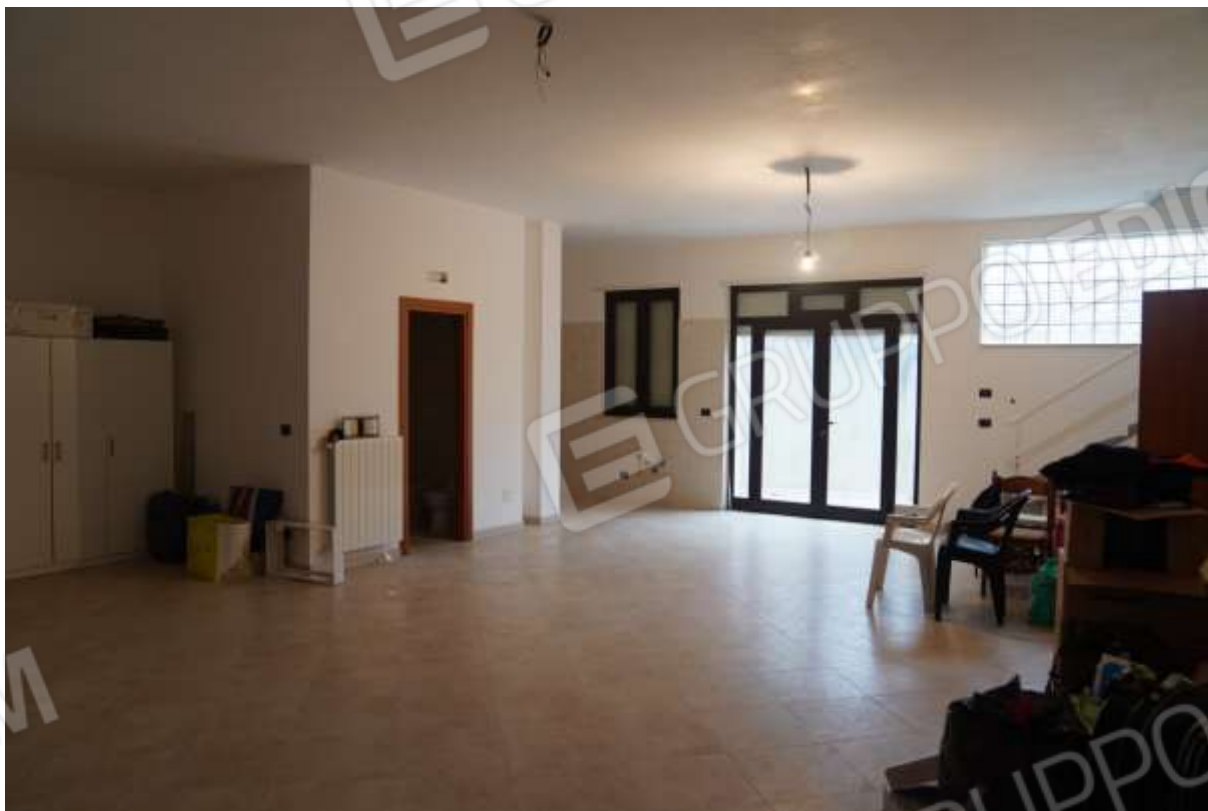
FOTO n° 25. Piano interrato.  
Vista verso la direzione nord-ovest.  
La porta in primo piano a sinistra immette al vano bagno.

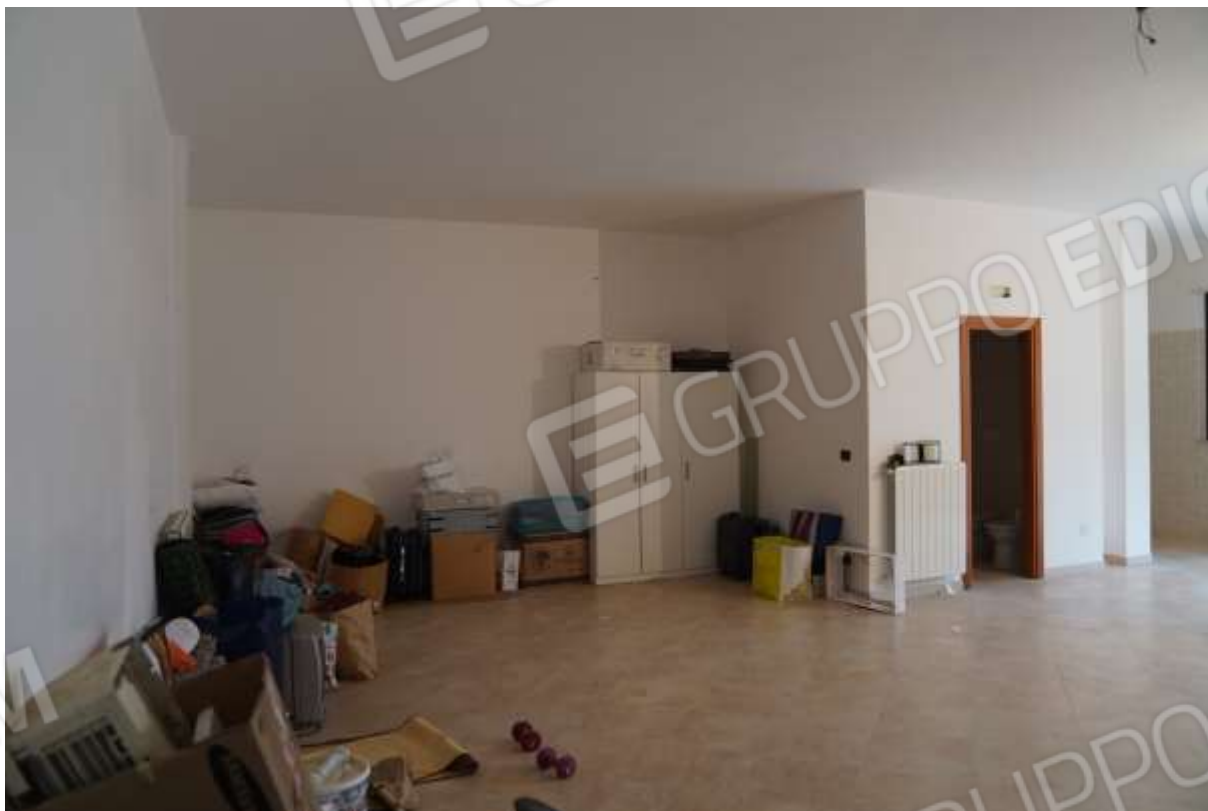
FOTO n° 26. Piano interrato.  
Vista verso la direzione ovest della parte retrostante.  
La porta a destra immette al vano bagno.

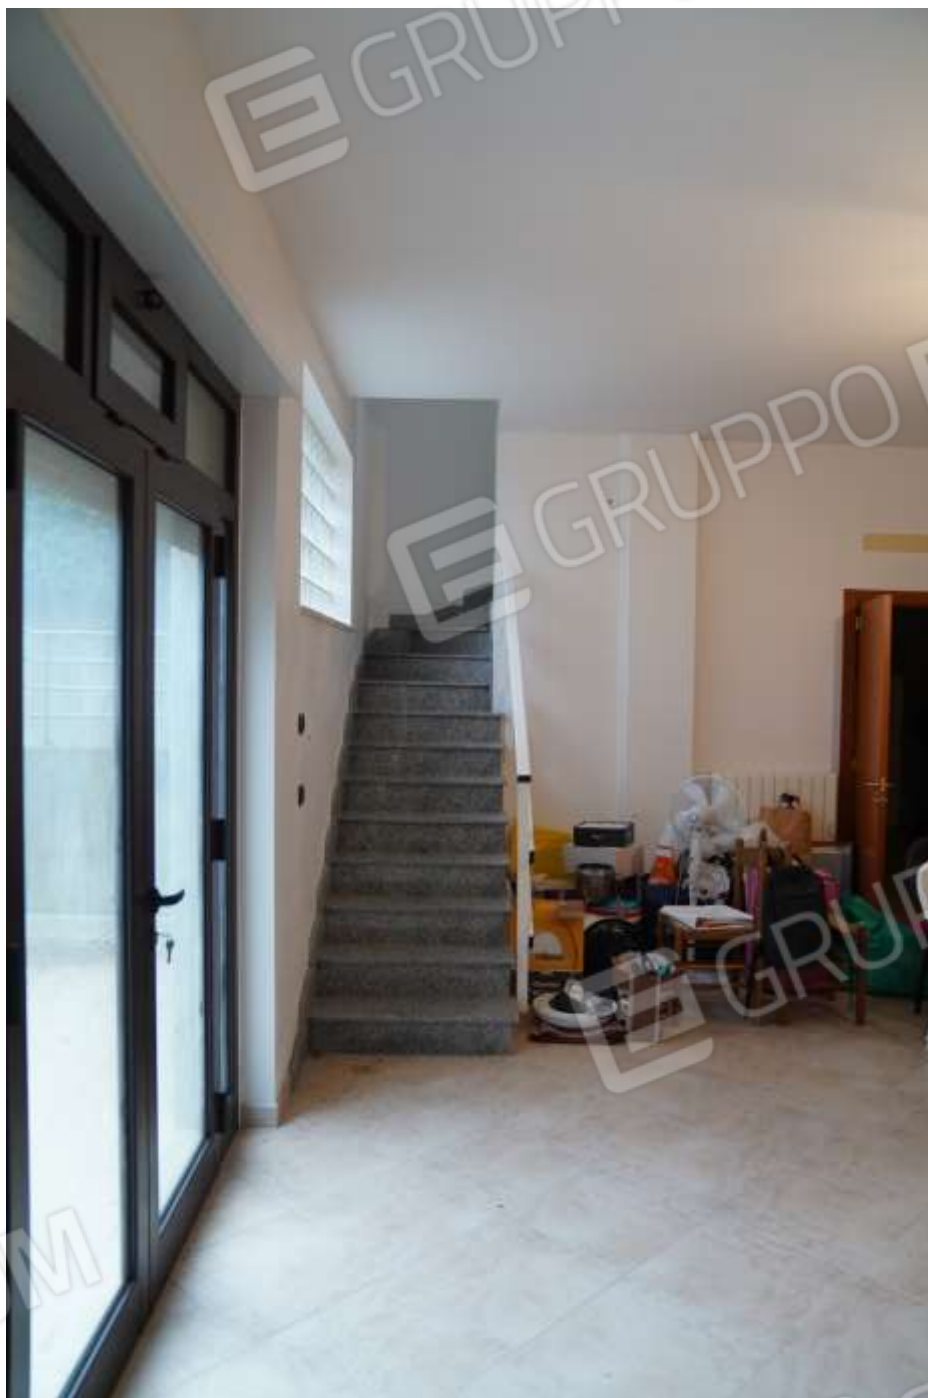
FOTO n° 27. Piano interrato.  
Vista verso la direzione est a ridosso della muratura di compagno.  
Vista della scala che conduce al portico di piano terra.  
A sinistra è visibile il finestrone che immette all'atrio scoperto.

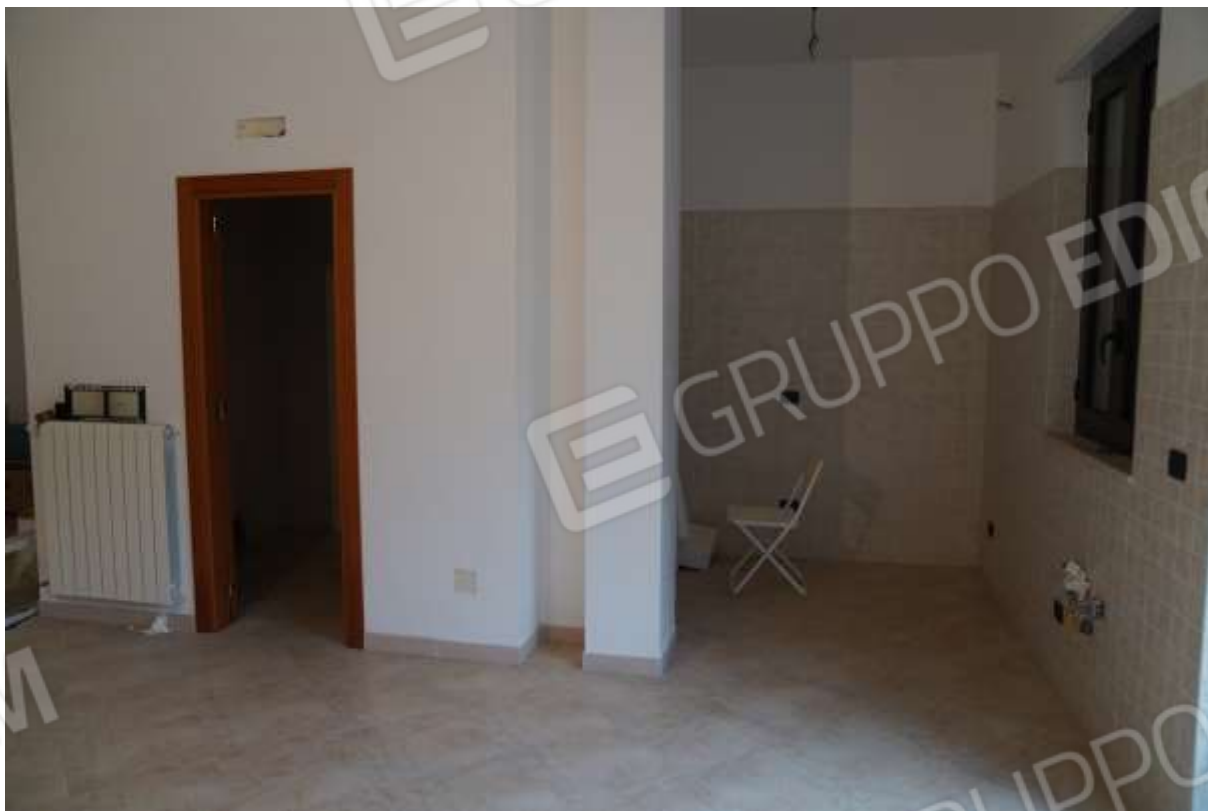
FOTO n° 28. Come foto n° 27.  
Vista verso la direzione ovest.  
Alla sinistra è visibile l'accesso al vano bagno.

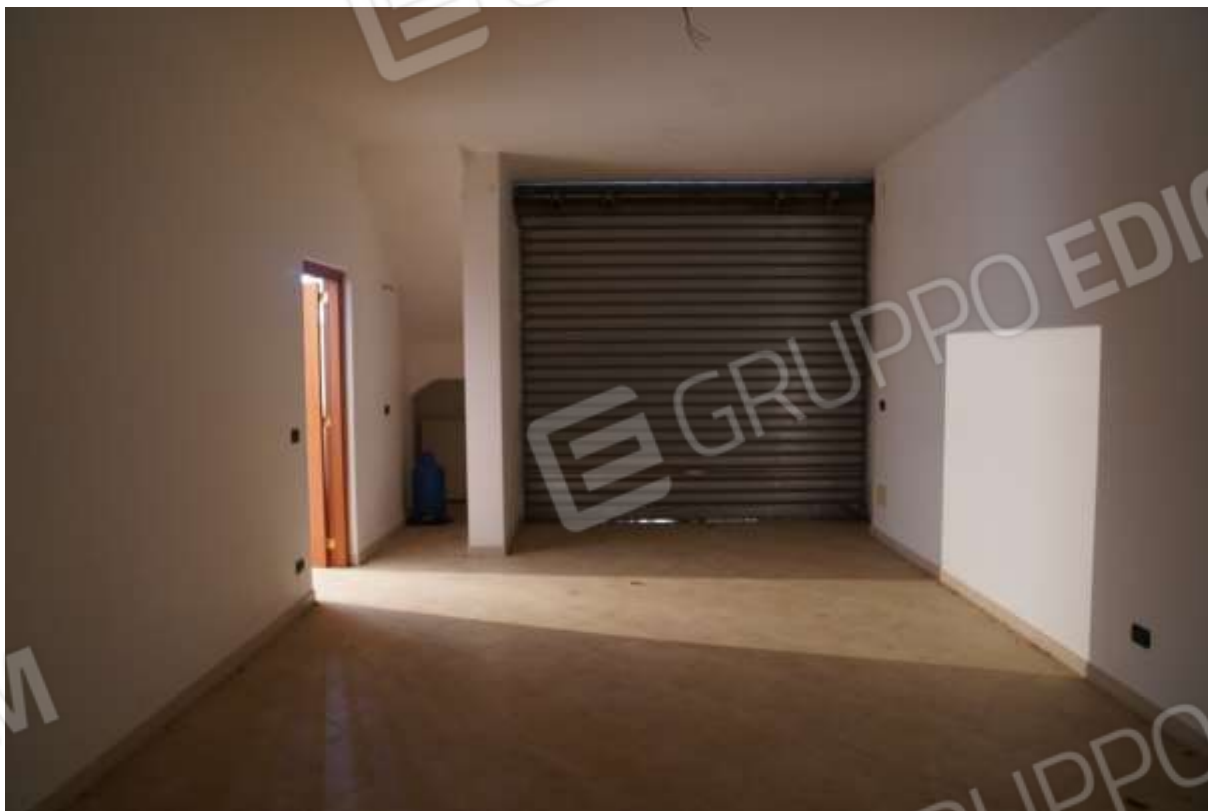
FOTO n° 30. Piano interrato.  
Parcheggio.  
Vista verso la direzione nord.  
La porta a sinistra immette nel vano principale.

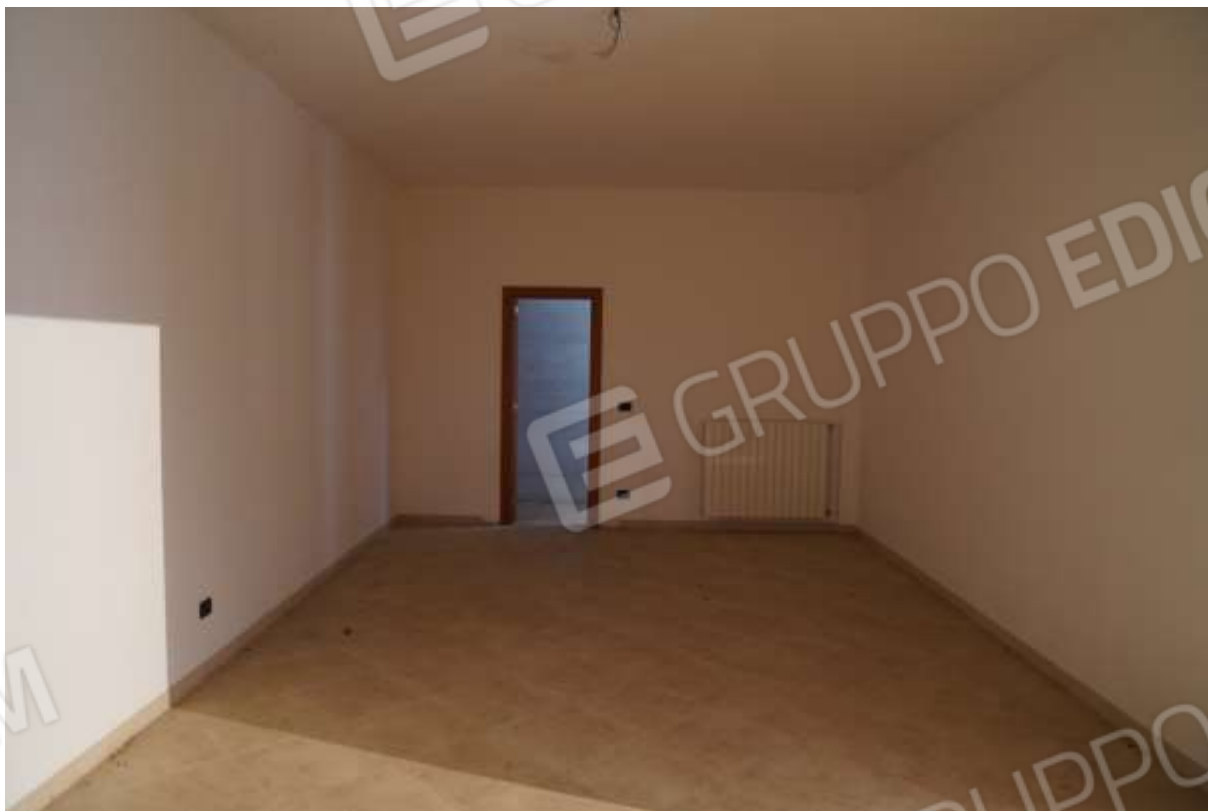
FOTO n° 31. Come foto n° 30.  
Vista verso la direzione sud.  
La porta frontale immette all'intercapedine.

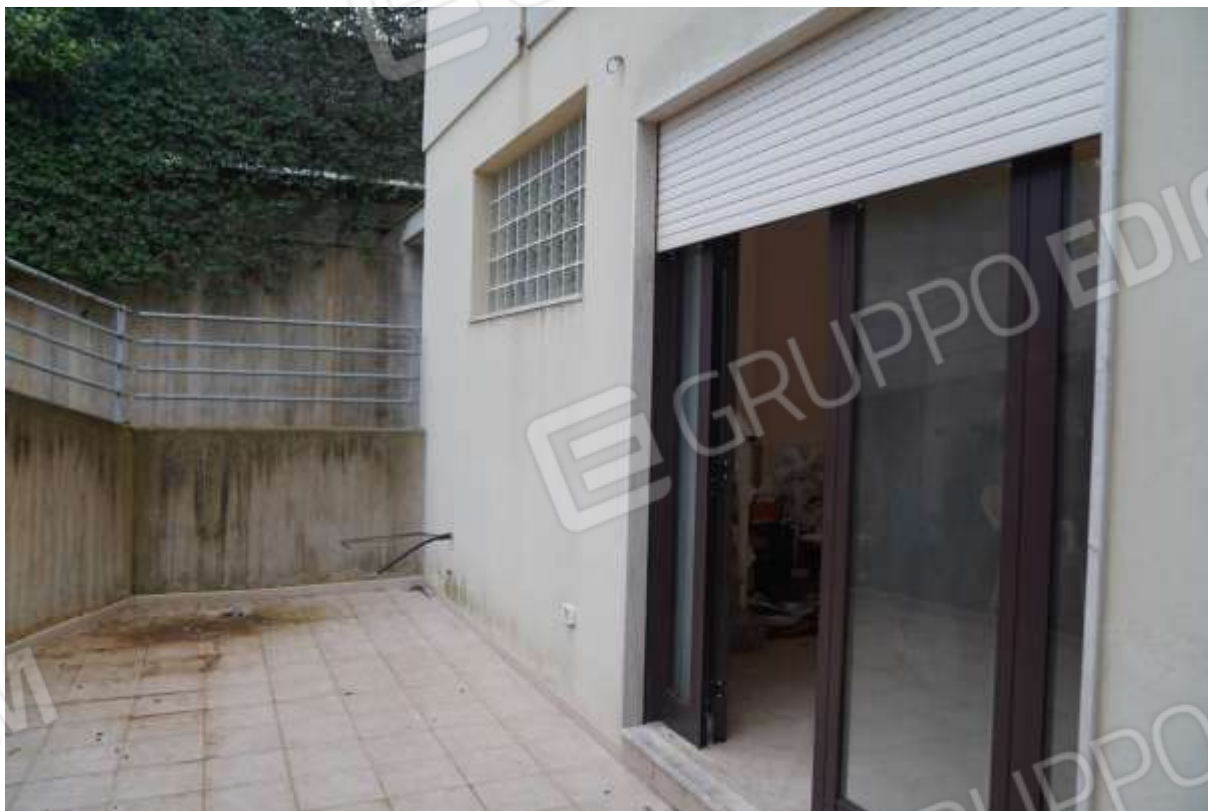
FOTO n° 32. Piano interrato.  
Atrio scoperto accessibile dal vano centrale.  
Vista verso la direzione est.  
Il muro di fondo con sovrastante ringhiera separa dalla rampa carrabile di  
accesso al parcheggio coperto.

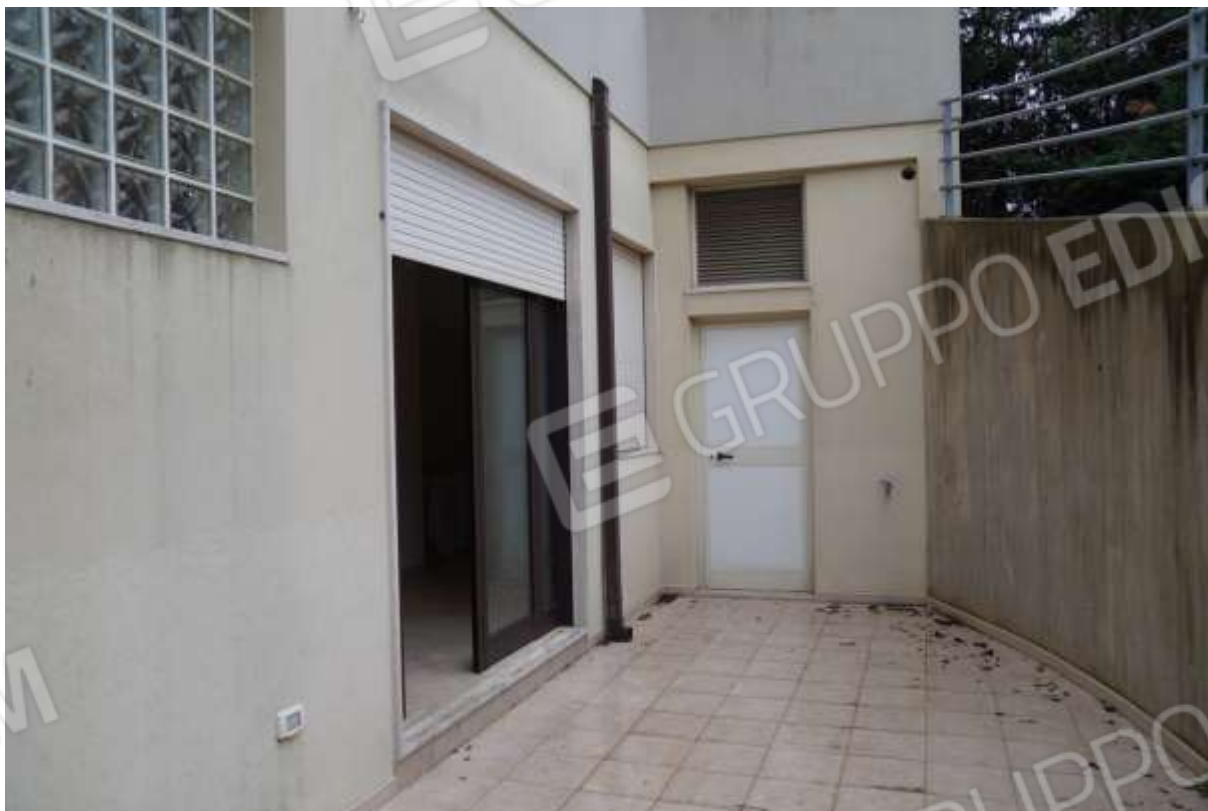
FOTO n° 33. Piano interrato.

Atrio scoperto accessibile dal vano centrale.

Il muro di fondo con sovrastante ringhiera separa dalla rampa carrabile di accesso al parcheggio coperto.

La porta in ferro frontale immette alla parte di intercapedine ovest.
