**CONSULENZA TECNICA DI UFFICIO**  
**Procedimento di Esecuzione Immobiliare**  
**n. 257/2024 R. G. Esecuzioni**

**ALLEGATO N. a06**  
**ALLEGATO FOTOGRAFICO**

- Appartamento di tipo economico [A3] e lastrico solare di pertinenza esclusiva sito in Alberobello (BA) alla Via Monte Grappa n. 95 (in Catasto Fabbricati riportato con il civ. 137/A), ubicato al secondo piano sul p. t. con ingresso posto frontalmente per chi sale le scale, in CF al comune di Alberobello (BA) foglio 26, particella 2340, subalterno 5

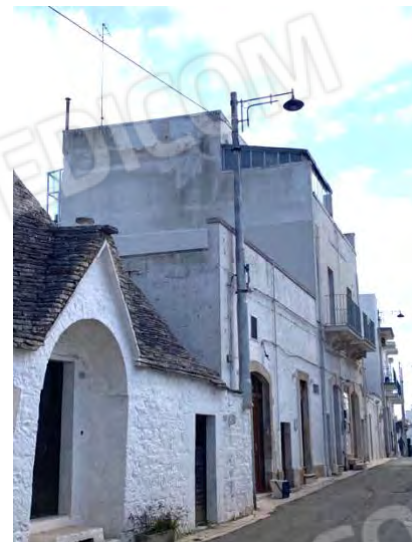
L'edificio, da via Monte Grappa da nord; visibili le verande anteriore e Posteriore, non autorizzate

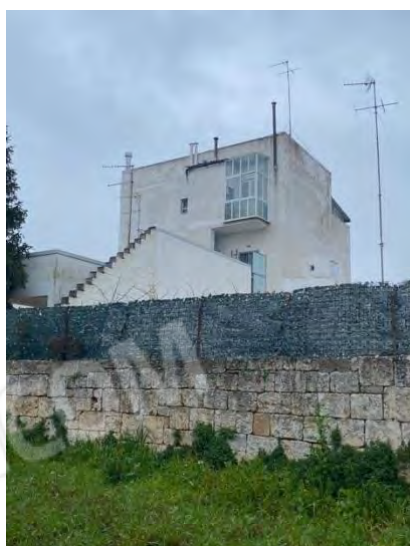
L'edificio, visto da una strada posteriore; si notano le due verande non autorizzate, sul fronte e sul retro

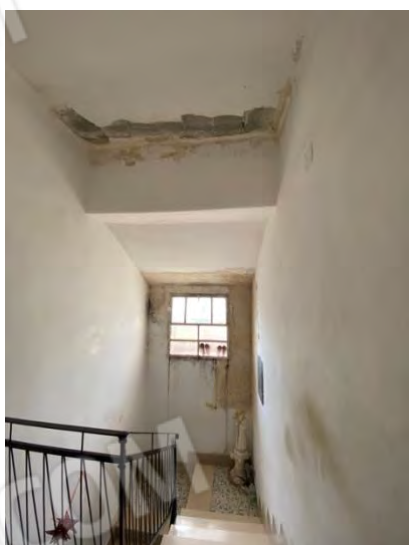
Degrado copertura corpo scale

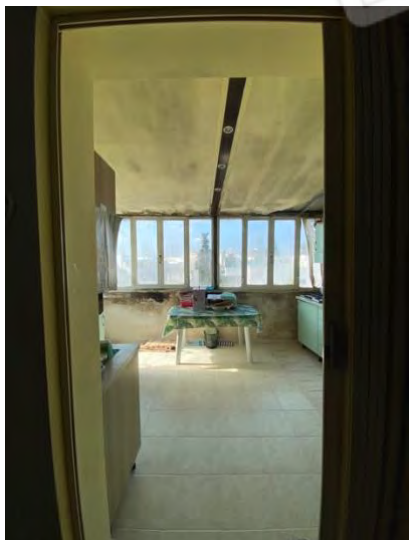
Dal soggiorno verso la cucina attuale in veranda non autorizzata

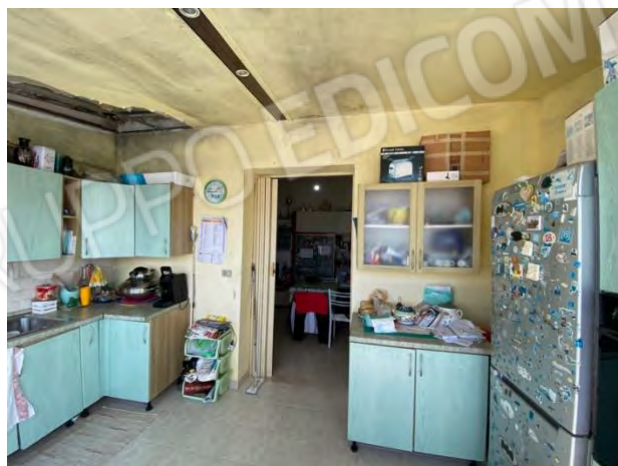
La cucina attuale in veranda non autorizzata verso il soggiorno, foto 1

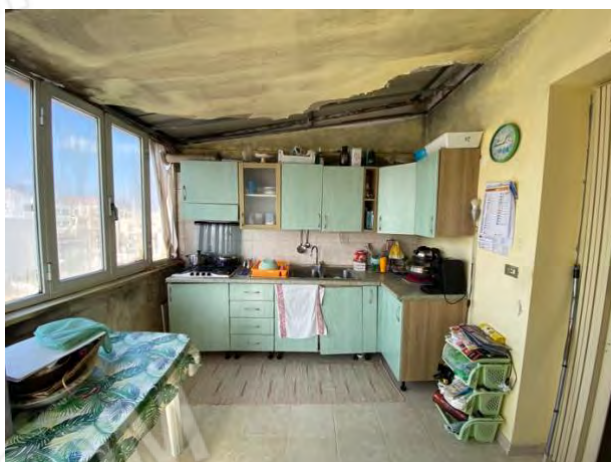
la cucina attuale in veranda non autorizzata, foto 2

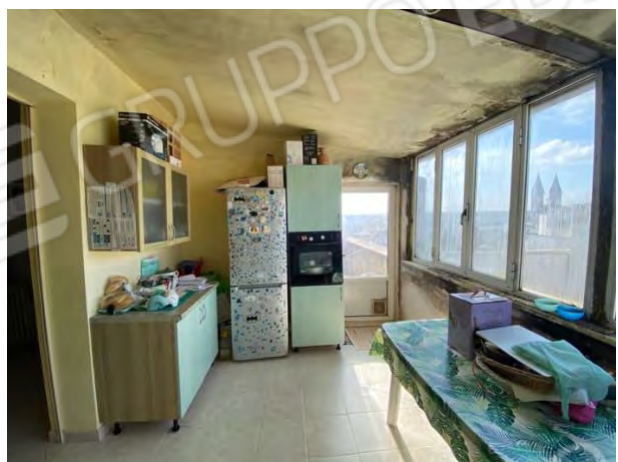
la cucina attuale in veranda non autorizzata, verso la restante terrazza a livello su via Monte Grappa, foto 3

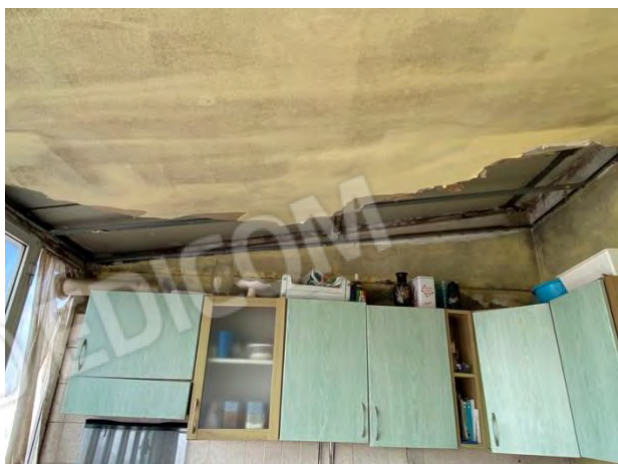
Condizioni di degrado della veranda non autorizzata raggiunta da Ordinanza di demolizione

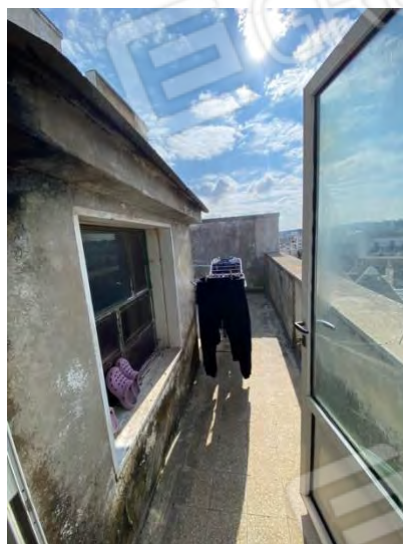
La portafinestra della veranda non autorizzata per l'accesso alla restante parte del terrazzo a livello su via Monte Grappa

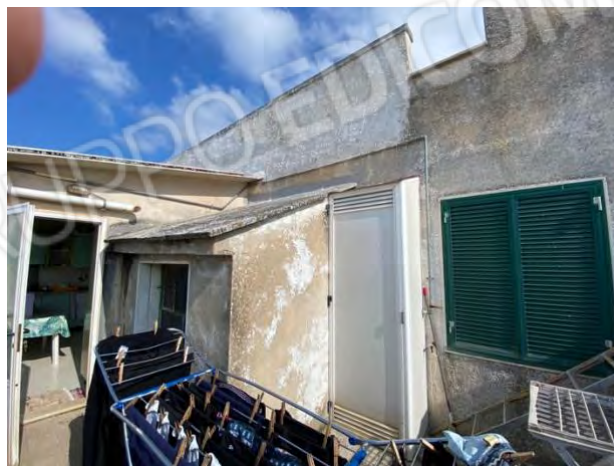
Terrazzo a livello restante - foto 2 con armadio in alluminio anodizzato preverniciato e pannelli in plastica per alloggiamento caldaia riscaldamento autonomo (non più funzionante)

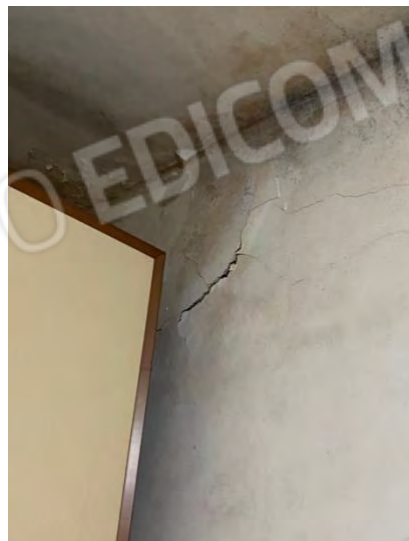
Camera matrimoniale, degrado per infiltrazioni – foto 1

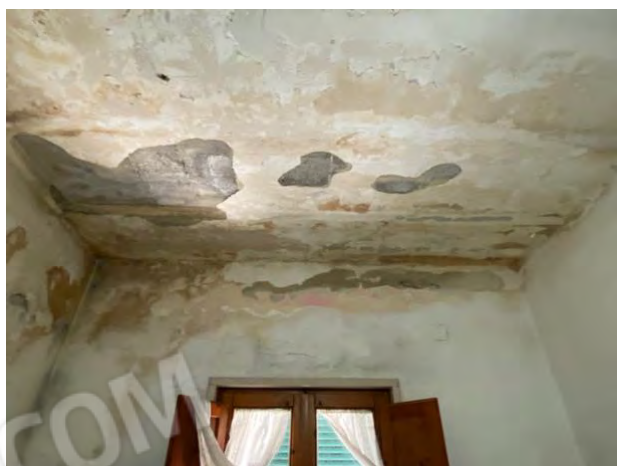
Camera matrimoniale, degrado per infiltrazioni – foto 2

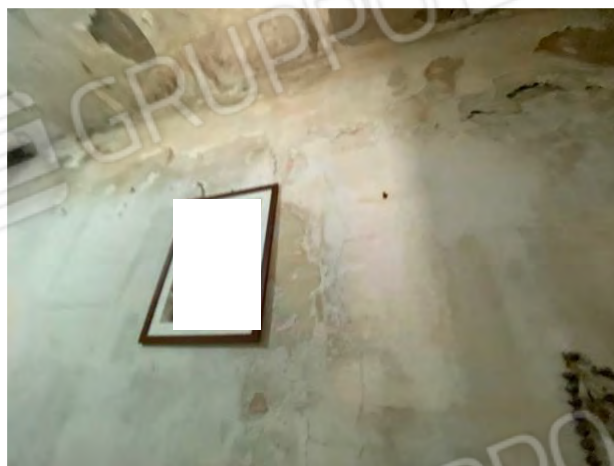
Camera matrimoniale, degrado per infiltrazioni – foto 3

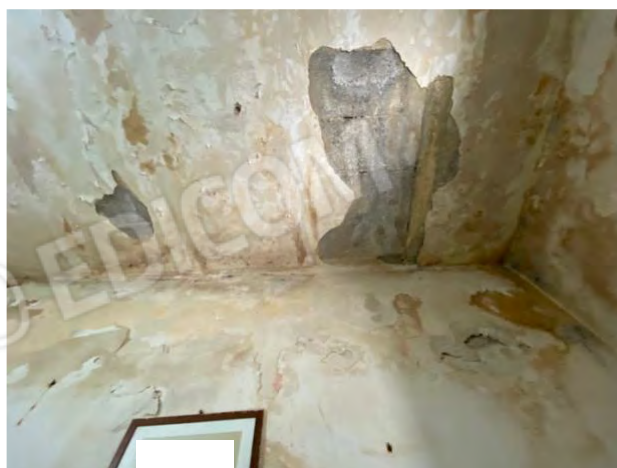
Camera matrimoniale, degrado per infiltrazioni – foto 4

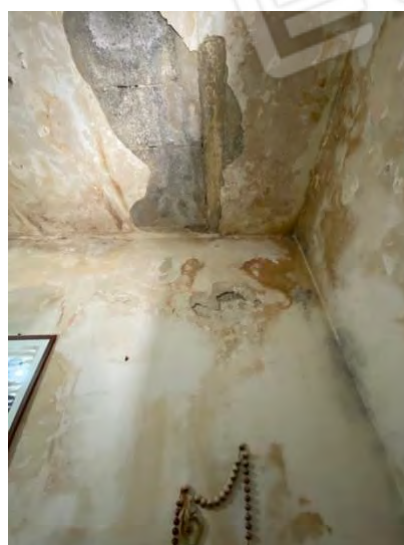
Camera matrimoniale, degrado per infiltrazioni – foto 5

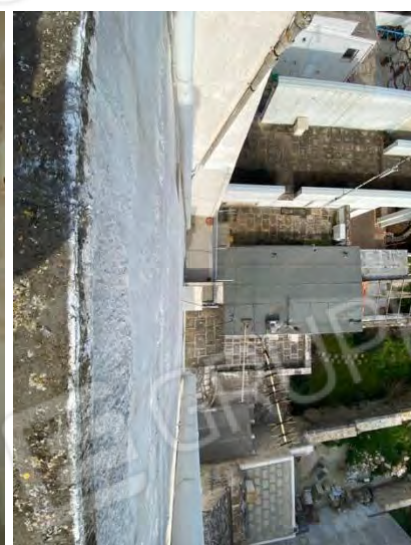
Vista dal lastrico della parete est, evidenzia l'assenza di tracce della Finestra est riportata in planimetria catastale per la camera matrimoniale ma non riscontrata al rilievo.

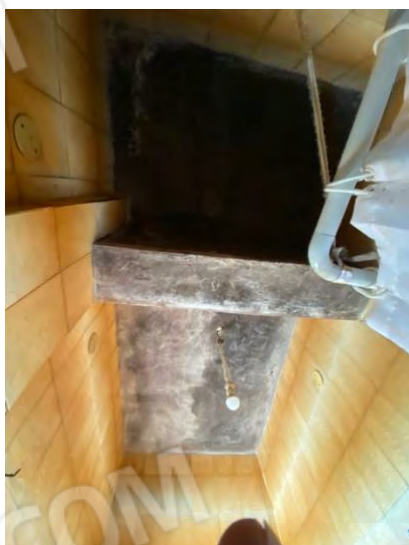
interno bagno, degrado solaio per infiltrazioni

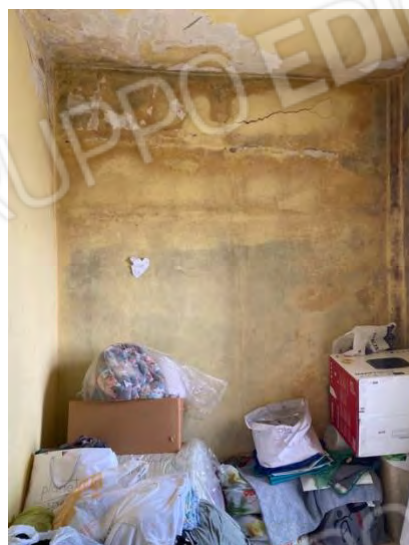
interno ex cucina, attualmente camera da letto, umidità e infiltrazioni

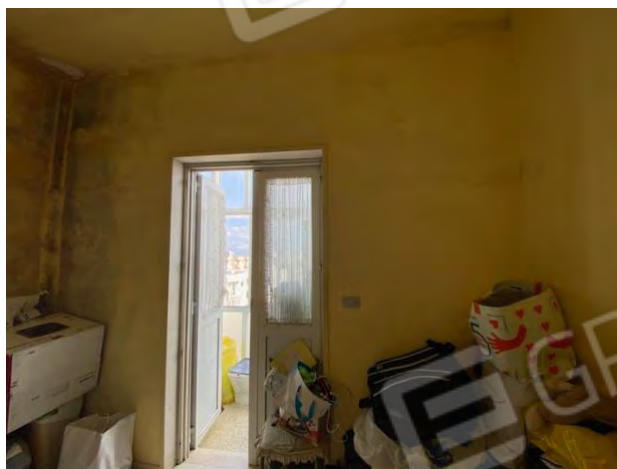
interno ex cucina, verso il balcone con veranda non autorizzata e ripostiglio non previsto in progetto ma riportata in planimetria catastale originaria. Il balcone all'interno risulta più piccolo di quello previsto in progetto.

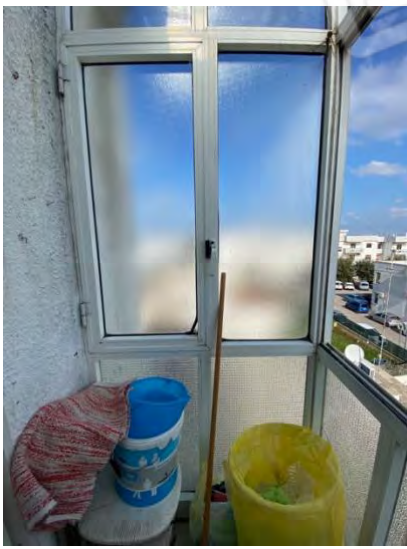
Veranda non autorizzata su balcone ex cucina – foto 1

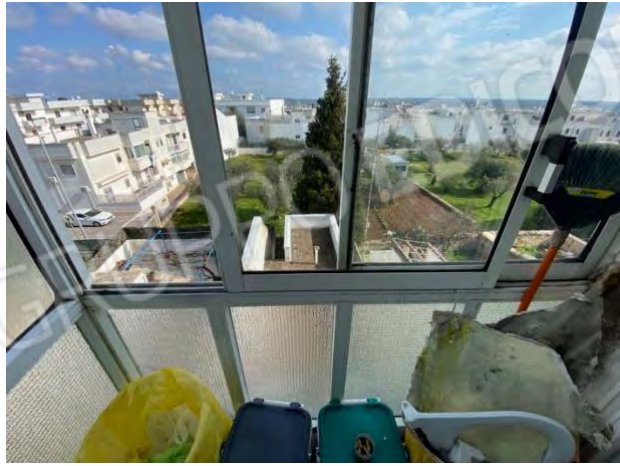
Veranda non autorizzata su balcone ex cucina – foto 2

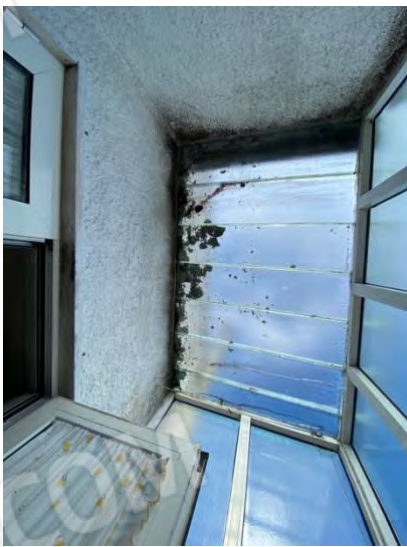
Veranda non autorizzata su balcone ex cucina, copertura in U-glas

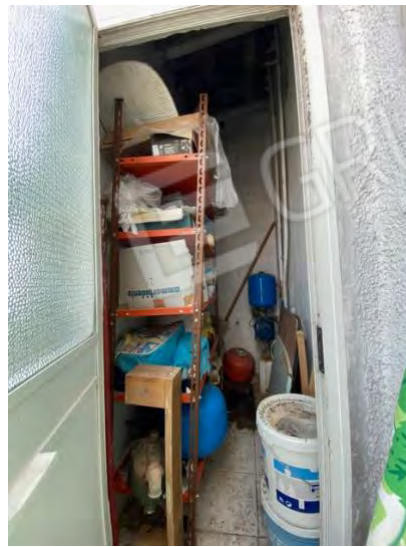
Ripostiglio su balcone non previsto in progetto ma accatastato; vista da veranda non autorizzata

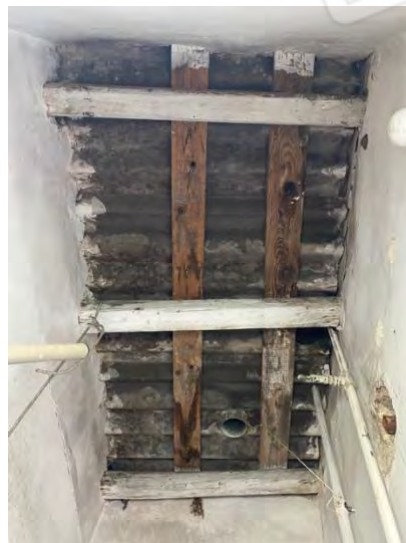
copertura il lastre di fibrocemento su travi e travetti di legno, sul ripostiglio

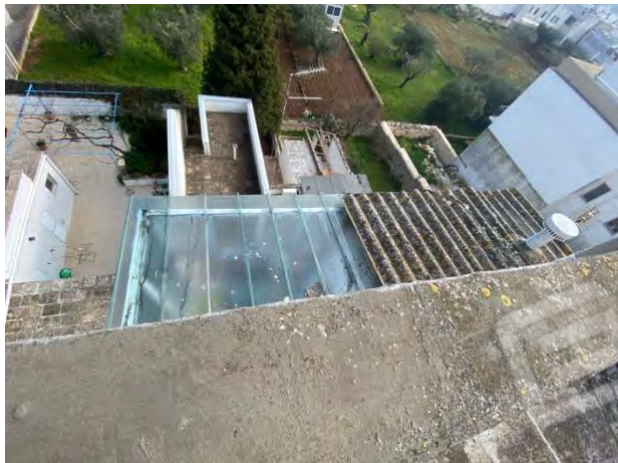
Copertura vetrata della veranda posteriore non autorizzata e copertura in lastre di fibrocemento (si ritiene con amianto) su travetti in legno del Ripostiglio, foto 1

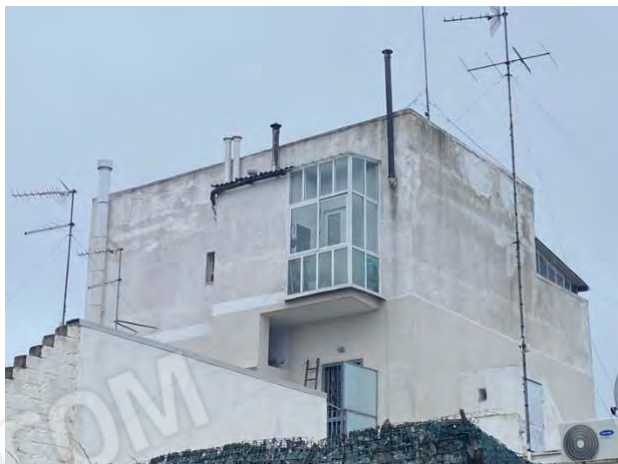
Dettaglio ripostiglio e veranda non autorizzata, visti dal retro; si nota il minore sviluppo in lunghezza del balcone rispetto a quanto previsto in progetto (lunghezza corrispondente a quanto riportato in planimetria catastale originaria)

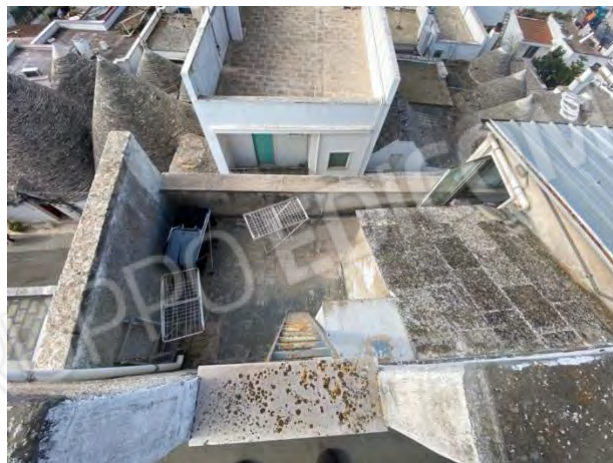
Il terrazzo a livello ora restante visto dal lastrico solare di proprietà esclusiva – si noti la copertura della veranda abusiva/cucina raggiunta da Ordinanza di demolizione

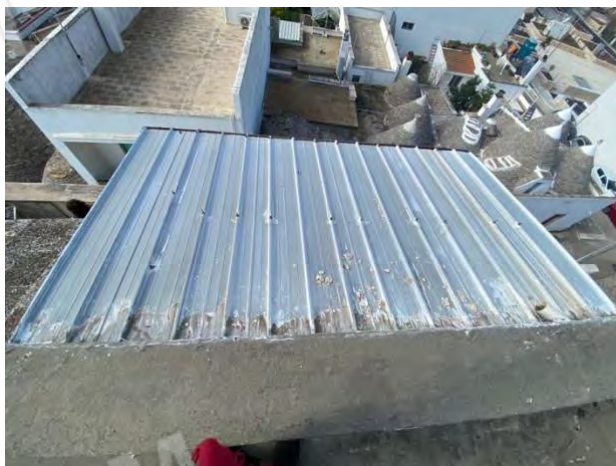
la copertura della veranda abusiva adibita a cucina raggiunta da Ordinanza di demolizione
