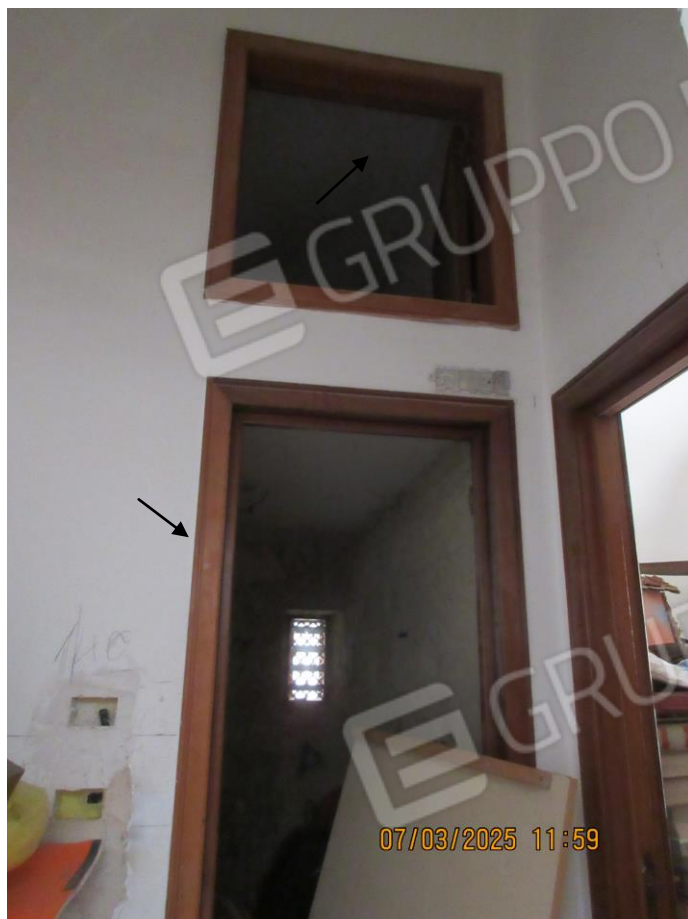
Foto n. 7 Ingresso nell'unico Bagno e **soppalco abusivo** ad uso deposito

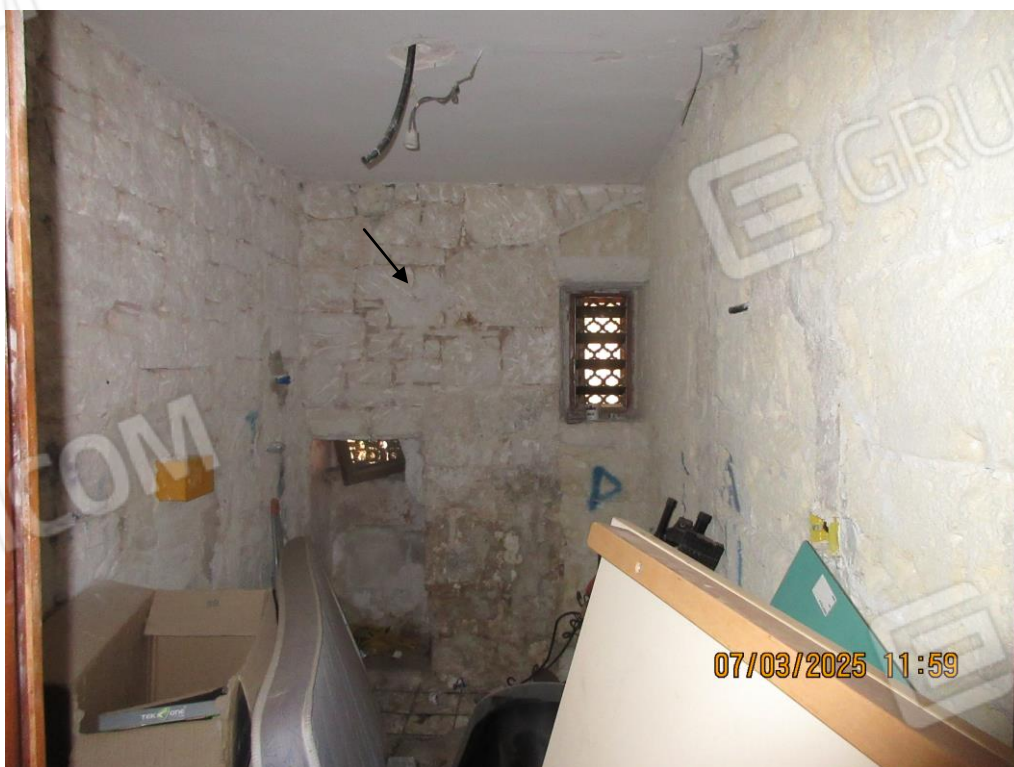
Foto n.8 Unico Bagno con la parete frontale prospiciente la Via Doria

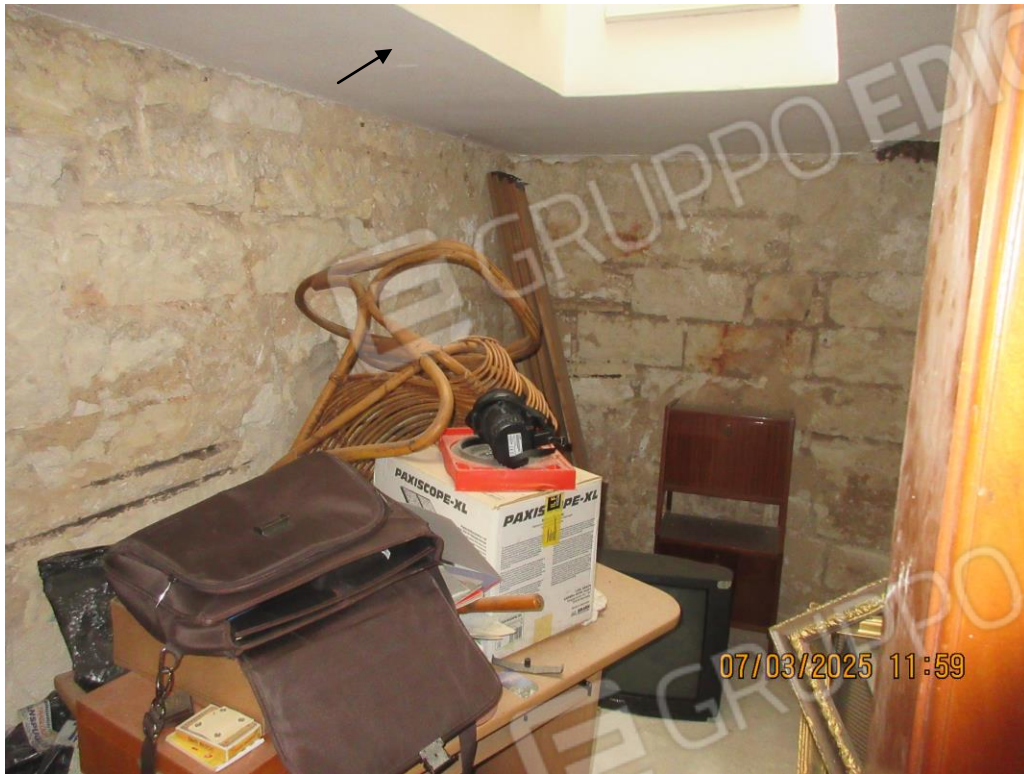
Foto n. 9

Chiusura **abusiva** del pozzo luce con s circa 6.00 mq ed h pari a 1.96 m

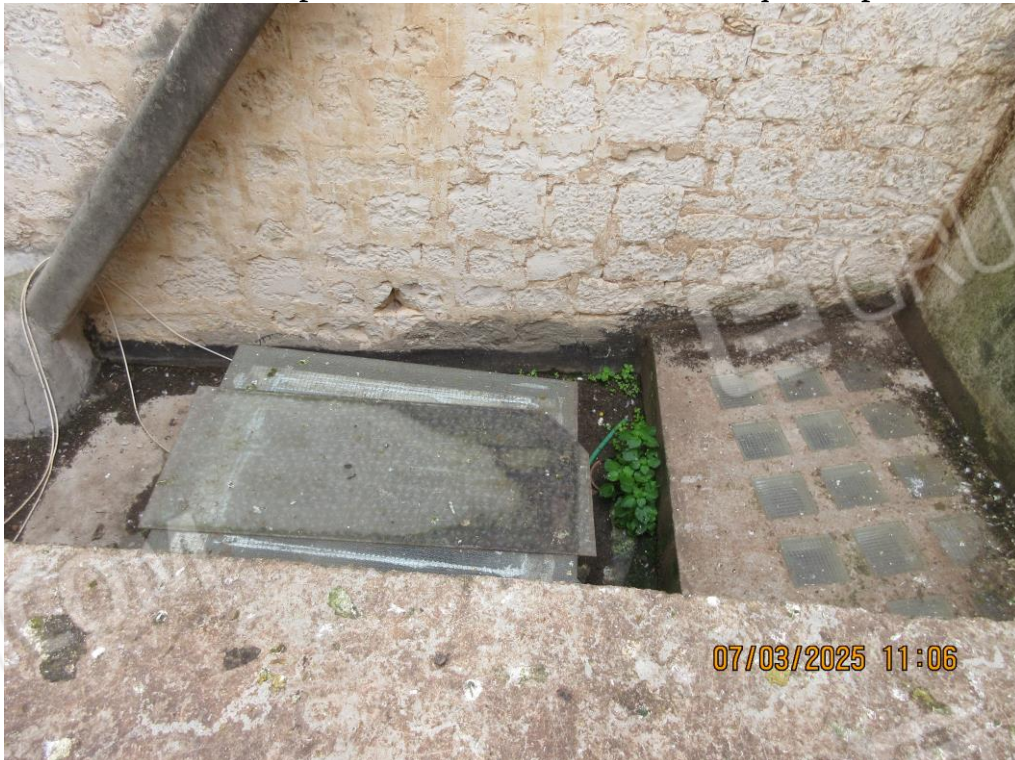
Foto n. 10

Lucernaio/ pozzo luce visto dal terrazzino

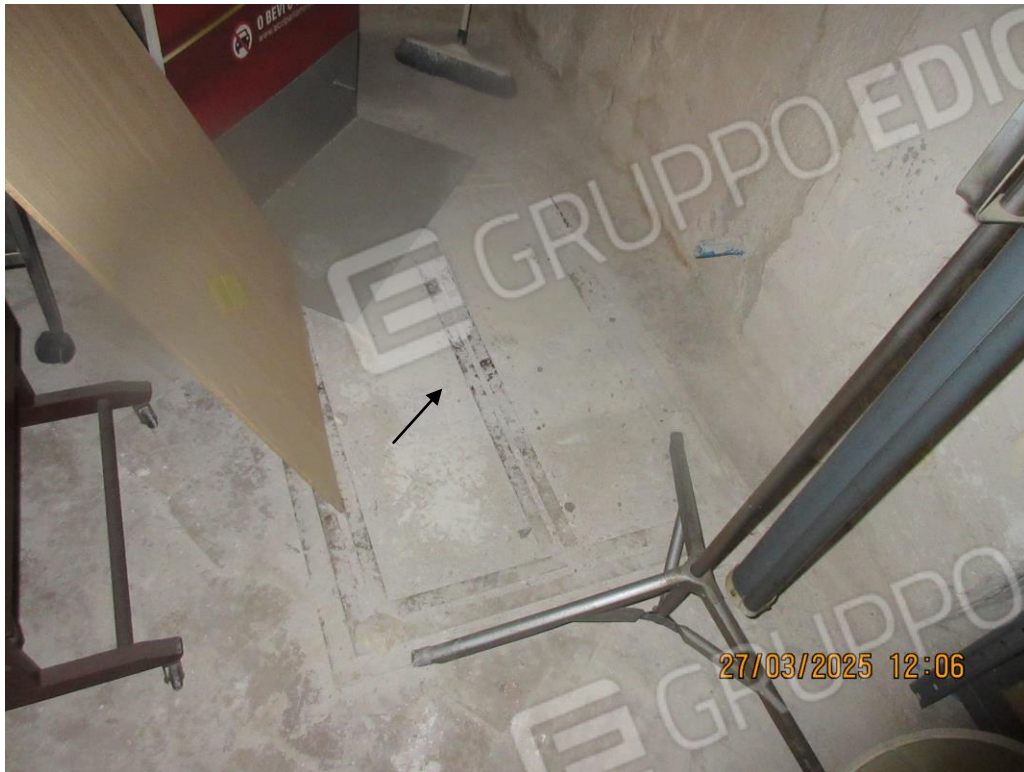
Foto n.17

Botola di accesso ad un deposito interrato di limitata superficie NON autorizzato e non ispezionabile

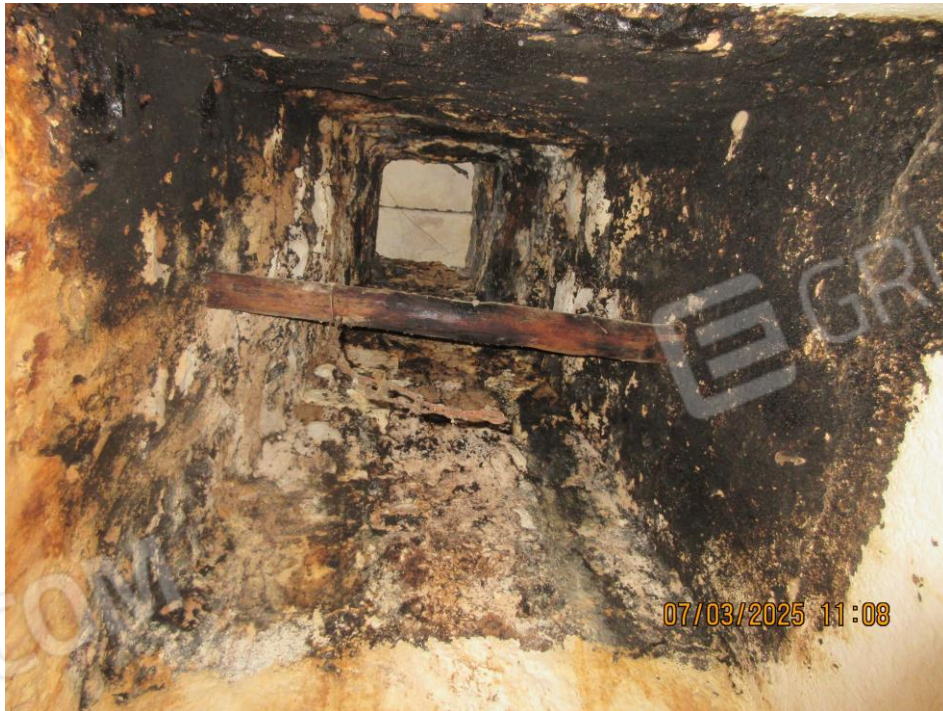
Foto n.22

Originario camino che spicca dal vano rappresentato sulla foto n.21

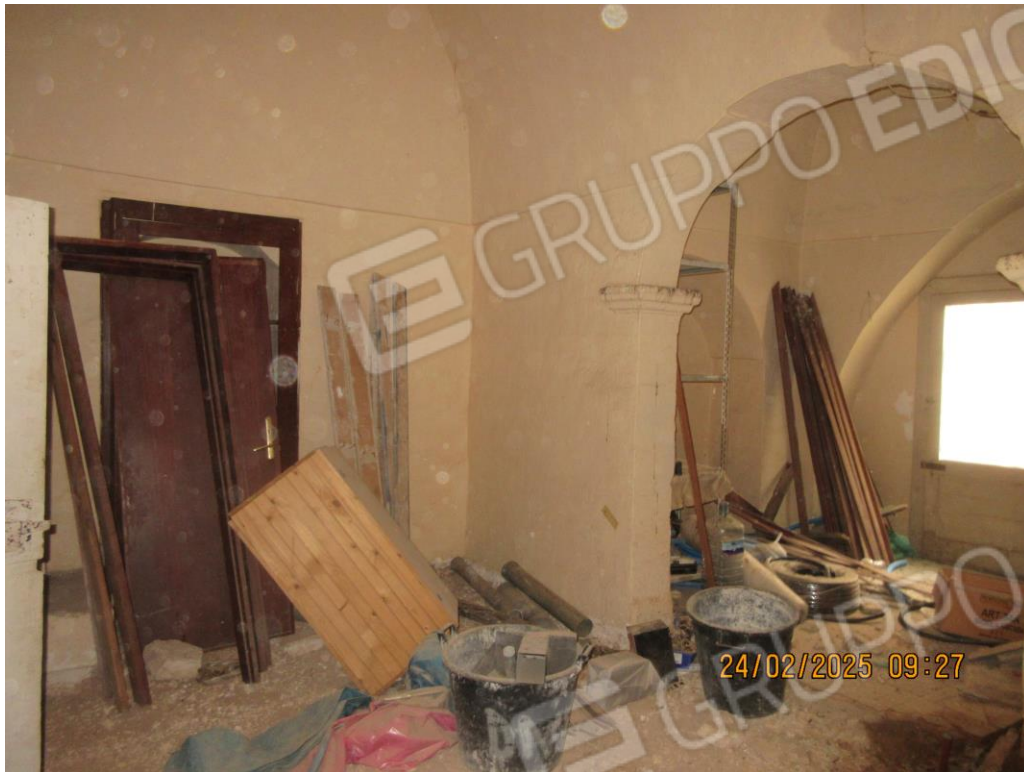
Foto n.23 ambiente n.7 in scadenti condizioni

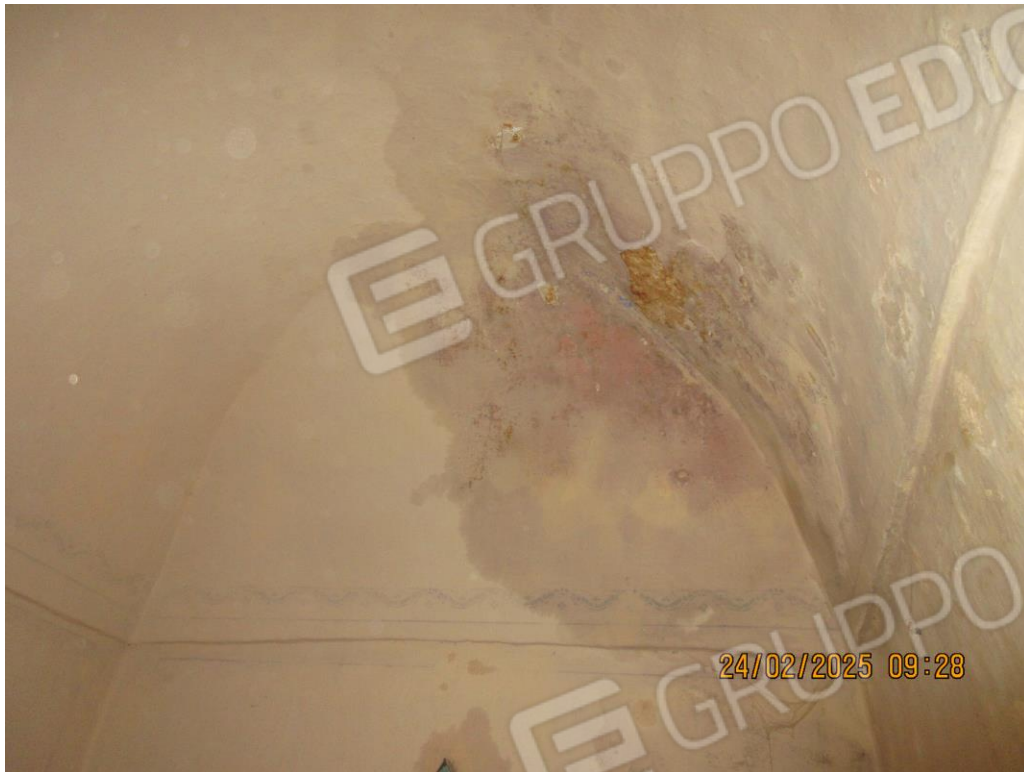
Foto n.25

Evidenti tracce di fenomeni di infiltrazioni delle acque meteoriche

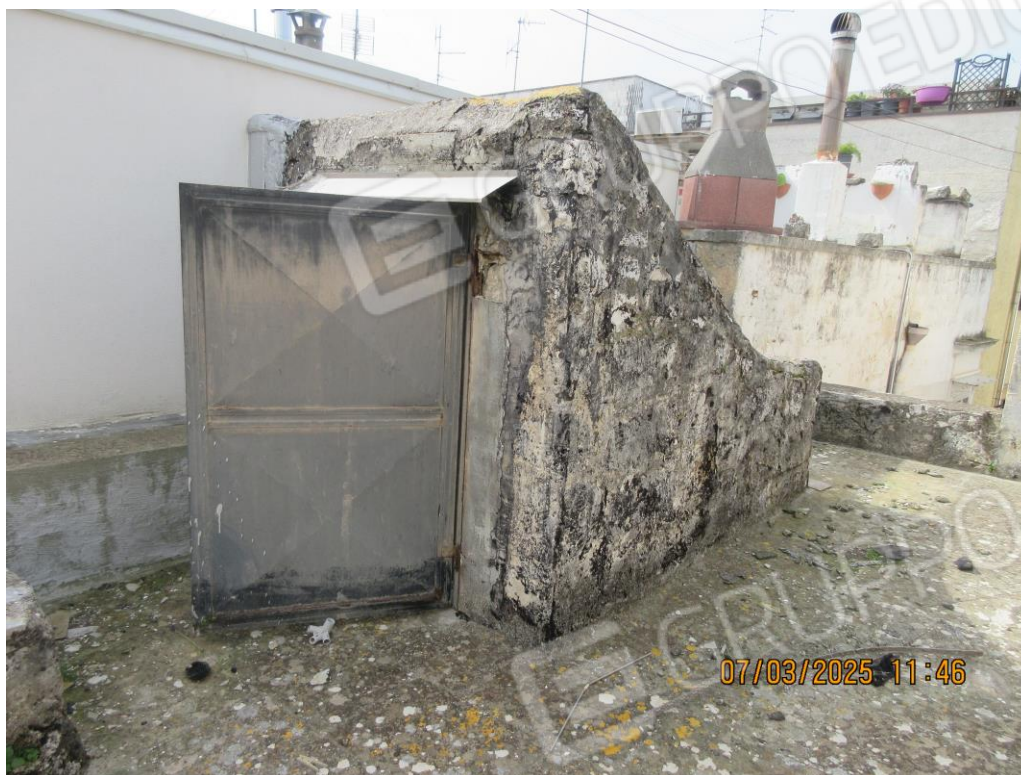
Foto n.30

## Lastrico solare in scadenti condizioni

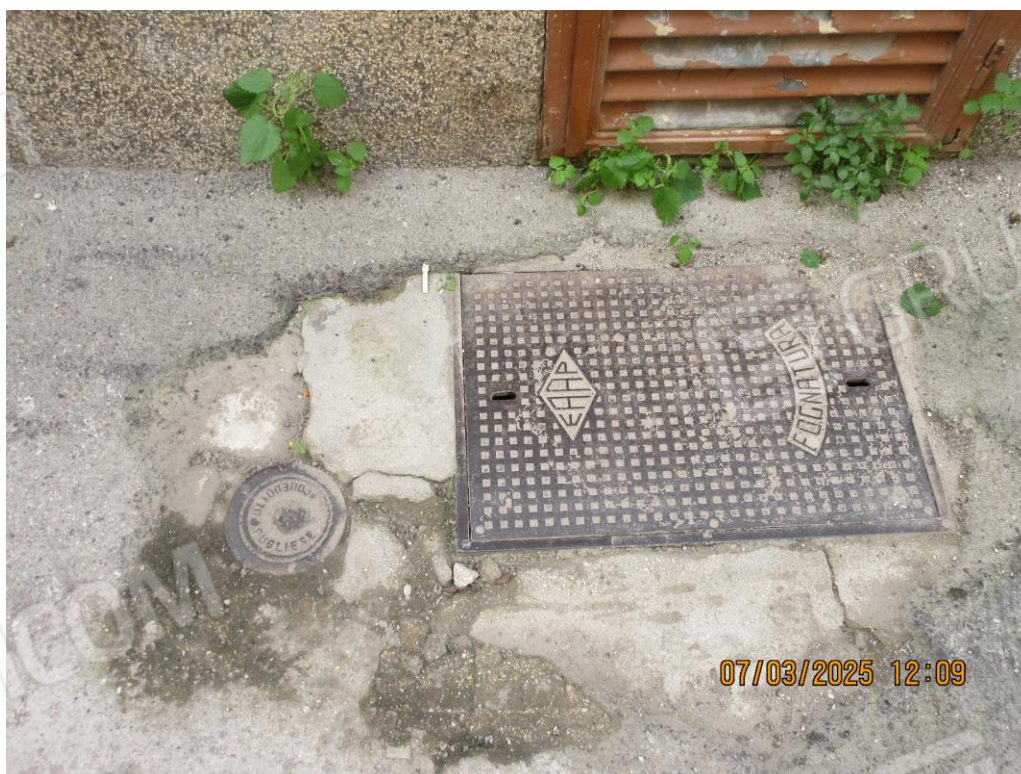
Foto n.35

Possibilità di allacciamento alla rete idrica / fognaria sulla Via Andrea Doria

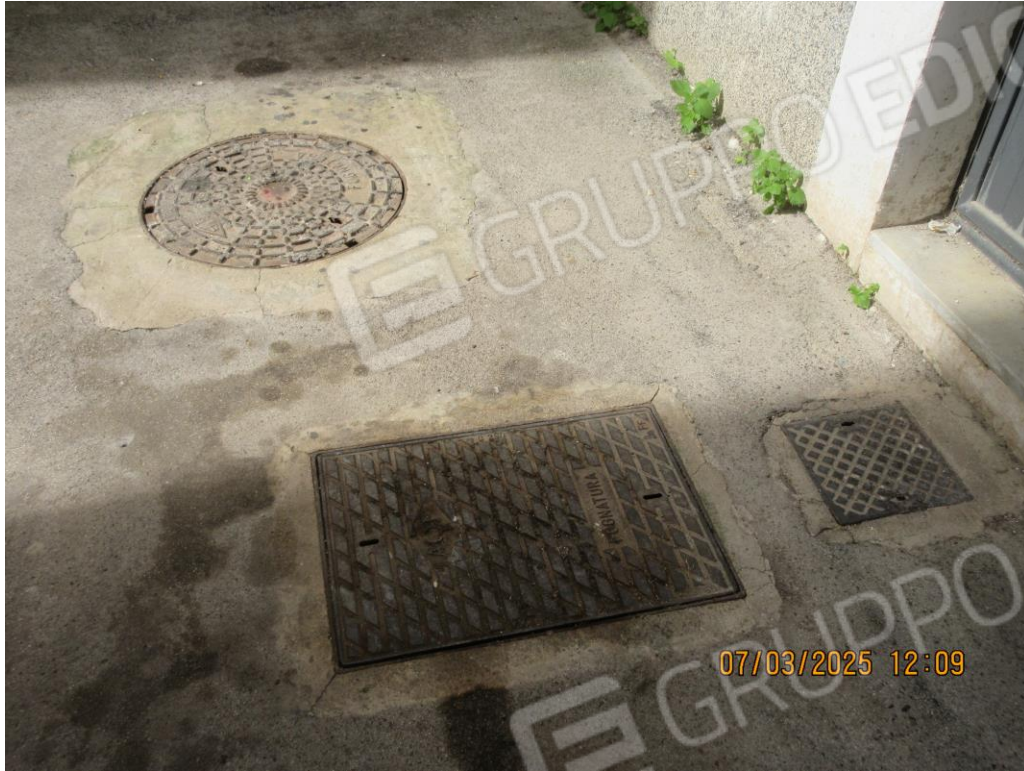
Foto n.36

Pozzetto di ispezione fognatura ed allaccio idrico sulla Via A. Volta
