TRIBUNALE ORDINARIO DI FOGGIA
ESECUZIONI IMMOBILIARI

SECONDA RELAZIONE DI CONSULENZA TECNICA

Procedimento di Esecuzione Immobiliare
n. 333/2018 R.G.Es.

3.2 Descrizione del quadro fessurativo

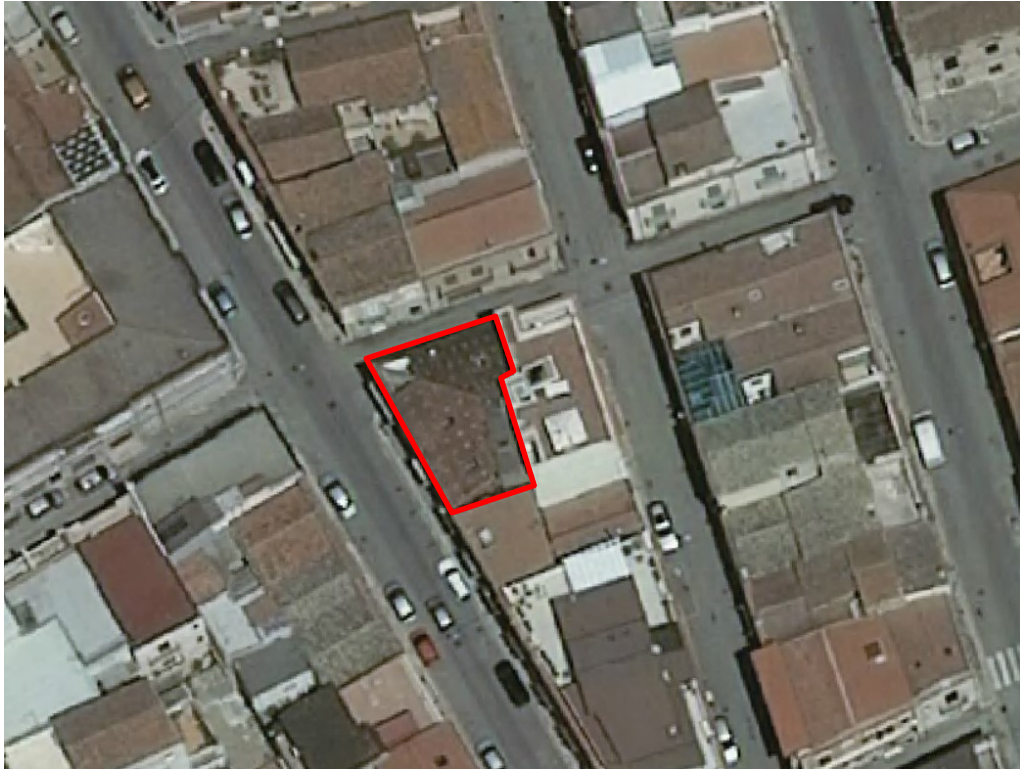
Figura 1. Fotografia aero-planimetrica del fabbricato.

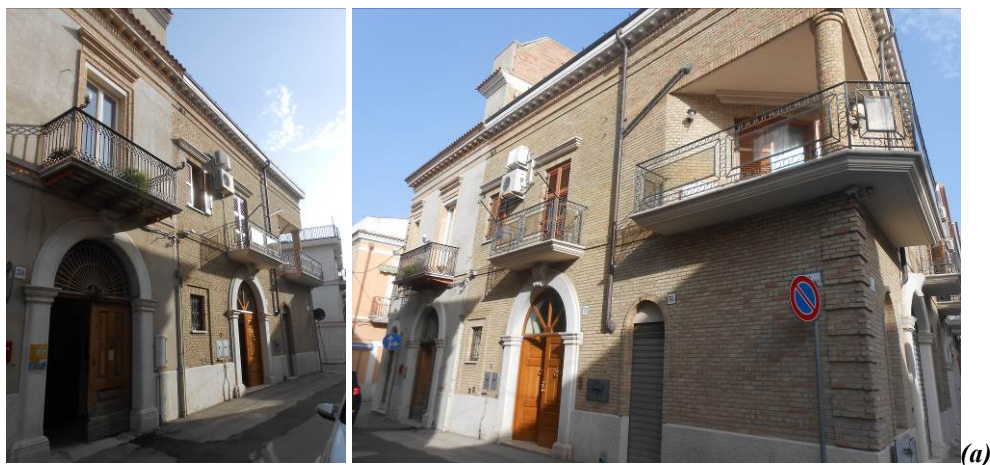
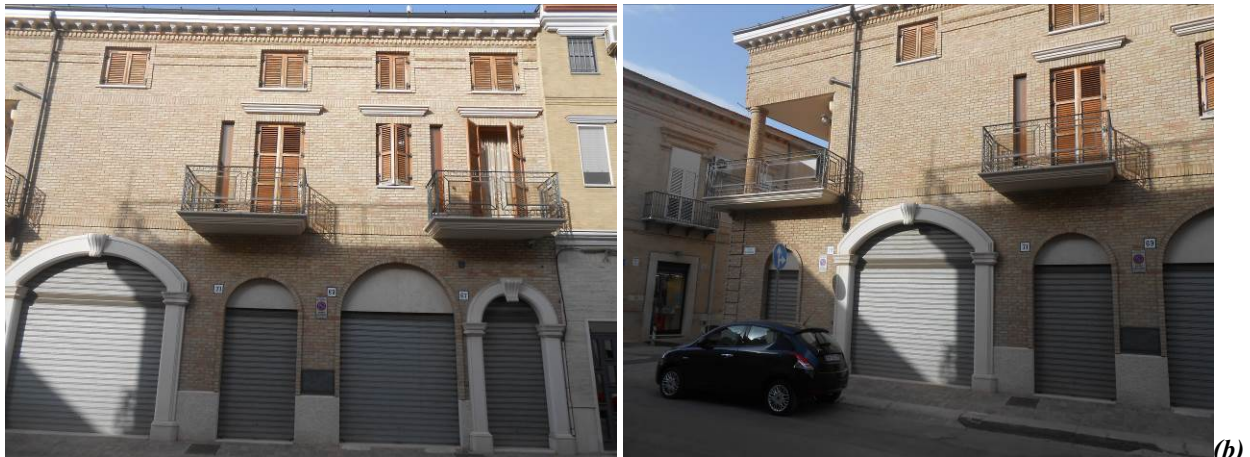
Figura n° 2. Fotografie del fabbricato: prospetto di via Leopardi e vista del fabbricato confinante (a); facciata di via Sicilia (b).

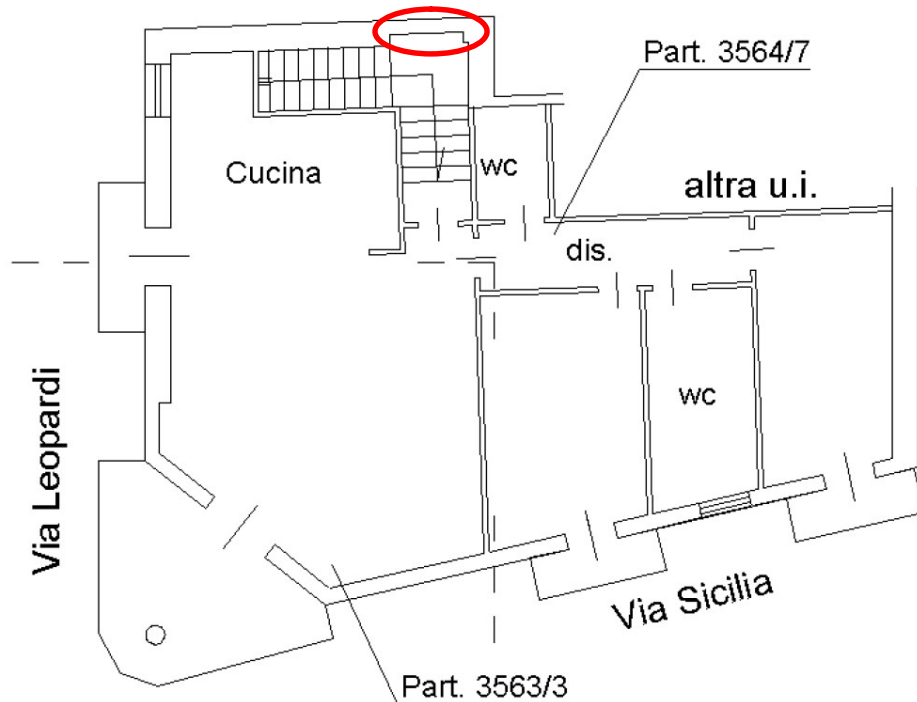
Figura n° 3. Planimetria catastale dell'appartamento in primo piano della signora con indicazione della nicchia ricavata nel muro di confine.

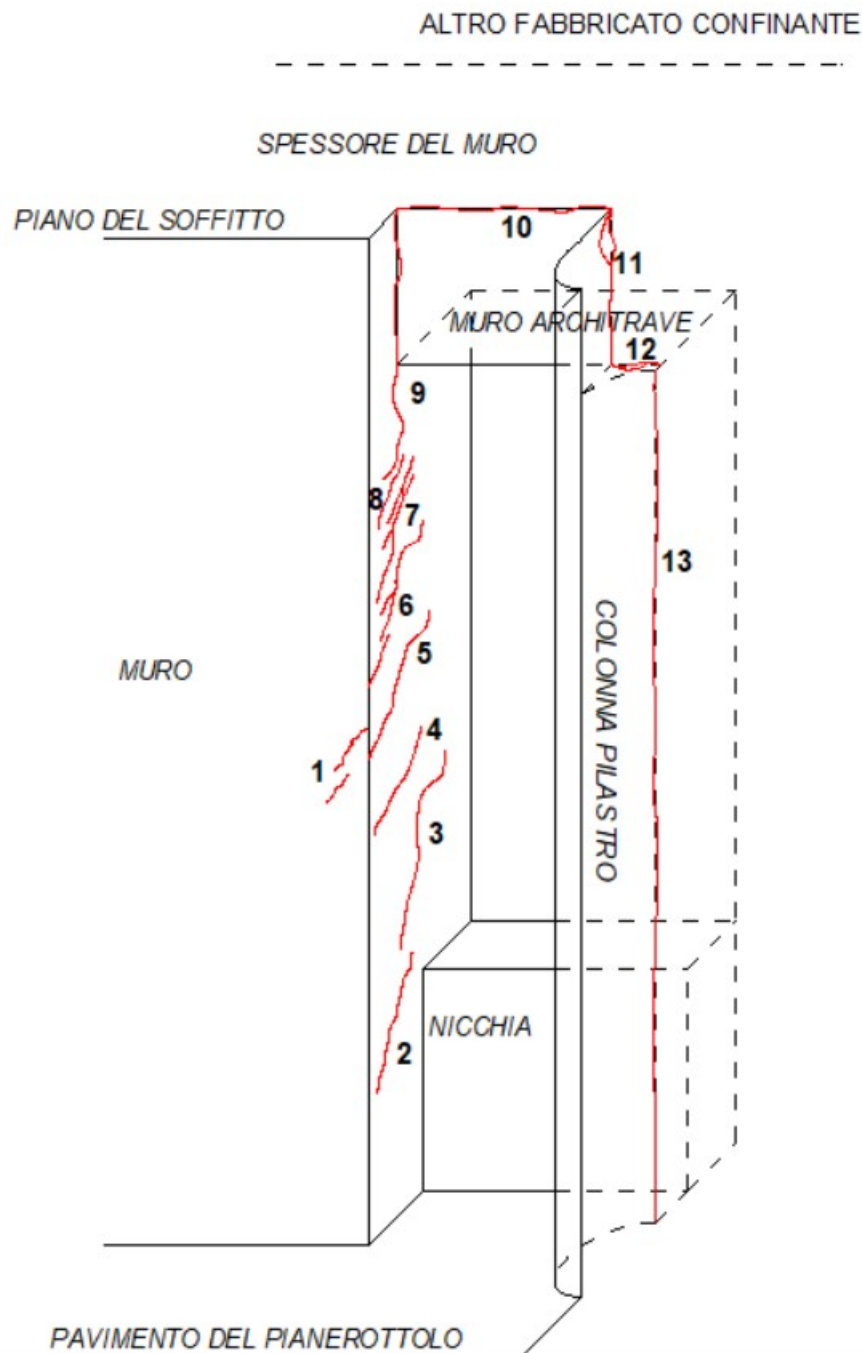
Complessivamente sul muro e nella relativa nicchia sono state rilevate n° 13 fessurazioni e discontinuità murarie così distribuite: n° 1 lesione sulla superficie muraria interna, n° 8 fessurazioni nello spessore del muro o piedritto che delimita la nicchia dal lato rivolto verso via Leopardi, n° 3 distacchi della porzione di muro sovrastante l'architrave/piattabanda che delimita la nicchia

superiormente e n° 1 distacco della colonna-pilastro in cemento armato che chiude la nicchia sul muro interno ortogonale a quello in esame (vd. figure n° 4 e n° 5).

Figura n° 4. Assonometria obliqua del quadro fessurativo e delle discontinuità murarie rilevate nell'appartamento della signor

Nel suo insieme lo stato fessurativo è di tipo locale in quanto i danneggiamenti sono presenti solo ed esclusivamente in corrispondenza della nicchia del suddetto muro di confine, mentre nessuna lesione è stata

individuata in altre porzioni dello stesso muro sia nel vano scala che agli altri livelli del fabbricato (piano interrato e secondo) e nemmeno in altre e differenti parti e strutture dell'immobile.

Dall'analisi dell'intero quadro fessurativo rilevato all'interno dell'immobile (vd. allegati n° 8 e n° 9), basandosi sulle considerazioni in merito alla distribuzione, alla tipologia e alla morfologia di ciascuna lesione, e in virtù del fatto che esso interessa solo una porzione del muro di confine con lo stabile attiguo e precisamente dove la struttura muraria ha una sezione resistente inferiore, ovvero in corrispondenza della nicchia posta sul pianerottolo tra il pianterreno e il primo piano, si può asserire che trattasi di un cedimento locale costituito da danni agli elementi in muratura derivanti da azioni (spinte) prevalentemente di schiacciamento e di pressoflessione che hanno deformato la porzione di muro in cui è ricavata la nicchia secondo un cinematismo combinato di spostamento verso il basso e di allontanamento verso l'esterno. Alla luce di quanto rilevato e della constatazione che detto muro non assolve alcuna funzione portante per l'immobile in esame, si può ragionevolmente ipotizzare che l'origine del dissesto locale che interessa il muro sia riconducibile ad una sollecitazione combinata di tipo statico verticale e dinamico orizzontale (di natura sismica) esercitata dal carico eccentrico del solaio del fabbricato attiguo, il quale dovrebbe scaricare il proprio peso sulla parte esterna del muro. Premesso che all'Esperto non è stata data la possibilità di visionare le risultanze tecniche della . e del procedimento civile di merito n i. così come non ha potuto ispezionare la superficie muraria dal lato della proprietà confinante, e in mancanza di altri e specifici accertamenti o verifiche sulle fondazioni e sulla struttura portante del fabbricato attiguo, si può asserire che quella formulata è l'ipotesi diagnostica più plausibile e più compatibile in funzione delle evidenze, dei dati e dei rilievi che sono risultati accessibili e disponibili nel procedimento esecutivo in parola.

Pertanto, gli elementi tecnici raccolti non permettono di stabilire quanto il nuovo stato di equilibrio (corrispondente ad una redistribuzione del regime tensionale interno) raggiunto dalla struttura muraria a valle dell'ultimo dissesto sia duraturo, e tantomeno non permettono di escludere il rischio di un peggioramento del quadro fessurativo in conseguenza di ulteriori e significative sollecitazioni esterne quali quelle sismiche o accidentali di altra natura. Per quanto detto appare necessario che l'eventuale aggiudicatario

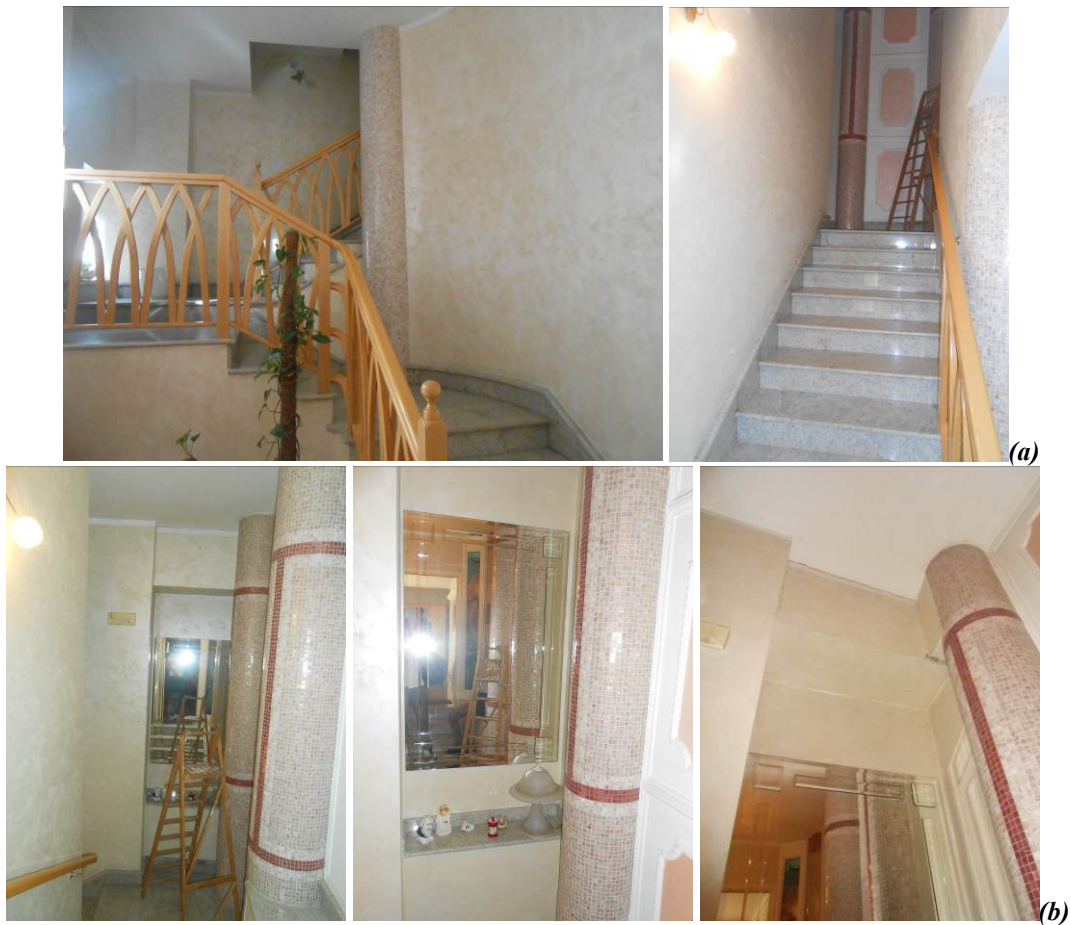
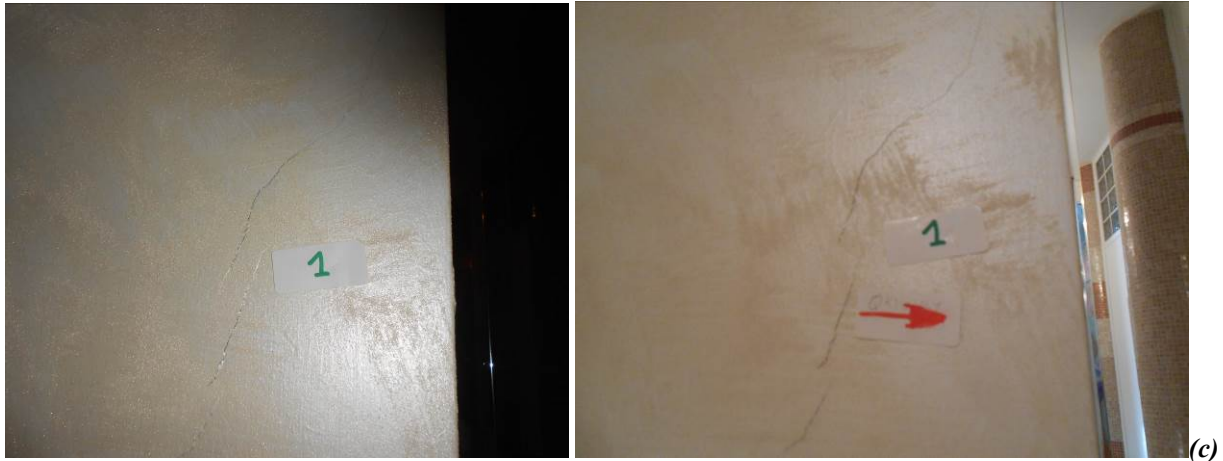
Si precisa, come già evidenziato, che detto muro risulta completamente rivestito, pertanto il rilievo è relativo alle lesioni visibili sul paramento parietale e non a quelle presenti sulla sottostante struttura muraria. Le crepe rilevate e misurate hanno dimensioni differenti, sono di diversa entità e gravità e il fenomeno che le ha generate non è recente. Infine si evidenzia che non è stato possibile visionare il muro dal lato del fabbricato confinante di via Leopardi n° 30 poiché di proprietà altrui.

Figura n° 5. Fotografie del quadro fessurativo rilevato sul muro di confine: vano scala delimitato dal muro (a); nicchia (b); lesione 1 (c); lesioni 2-3 e dettaglio dei tratti più larghi (d); lesioni 4-5-6-7-8 e dettaglio dei tratti più larghi (e); lesione 9 e dettaglio del distacco (f); discontinuità muraria 10 (g); discontinuità muraria 11 (h); discontinuità muraria 12 (i); distacco della colonna-pilastro 13 (l).

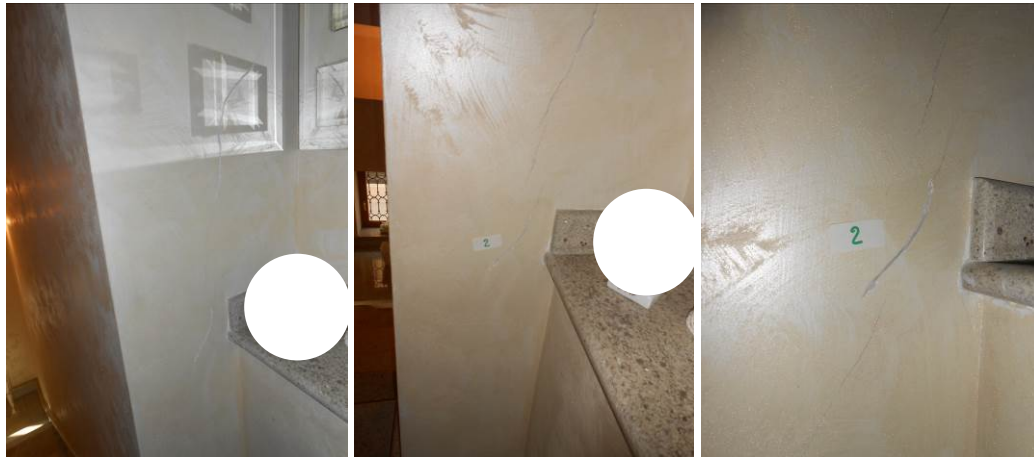
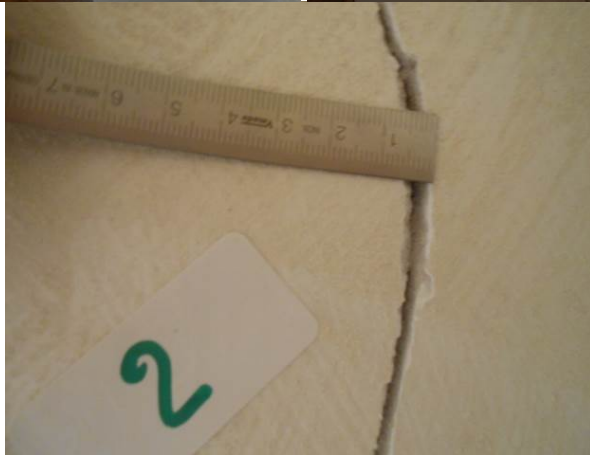
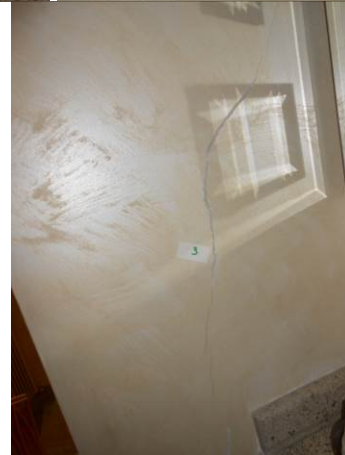
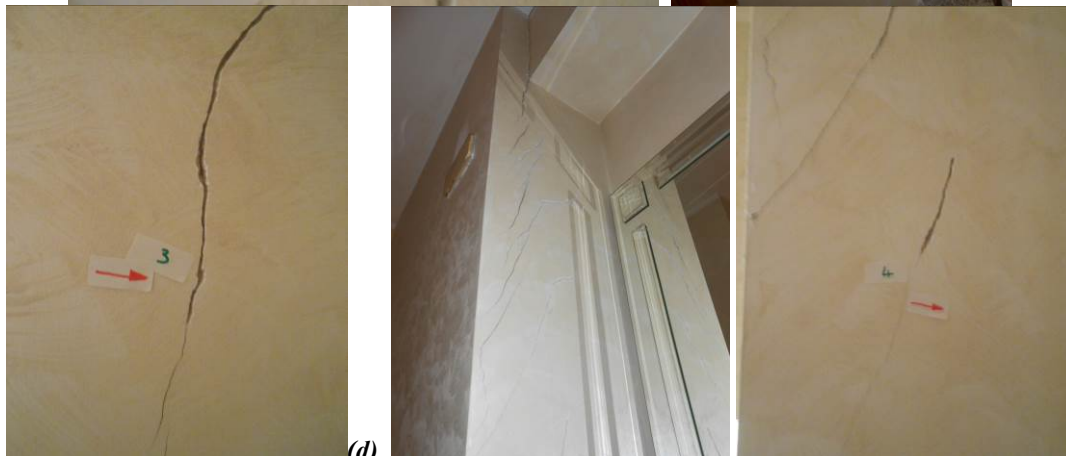
(c)

La lesione identificata con il numero 1 interessa la superficie muraria interna in prossimità dello spigolo della nicchia dal lato rivolto verso via Leopardi. Consiste in 2 cavillature di larghezza dell'ordine dei decimi di millimetro per una lunghezza complessiva di circa 35 cm secondo una direttrice inclinata di circa 60° rispetto all'orizzontale. Da un'accurata analisi visiva della morfologia della fessurazione, basata sull'aspetto dei lembi, è possibile affermare che essa è di nuova formazione, in quanto ha i bordi puliti, freschi e netti (vd. figura n° 5-c e allegato n° 9). Le lesioni 2 e 3 sono presenti nello spessore del muro o piedritto che delimita la nicchia dal lato rivolto verso via Leopardi, e precisamente nella parte bassa fino a circa 1,5 metri di altezza dal pavimento. Anch'esse sono di tipo fessurativo, partono dallo spigolo del muro e proseguono con andamento irregolare anche se a tratti curvilineo con inclinazione prevalente compresa tra i 60° e gli 80°. Le lunghezze complessive

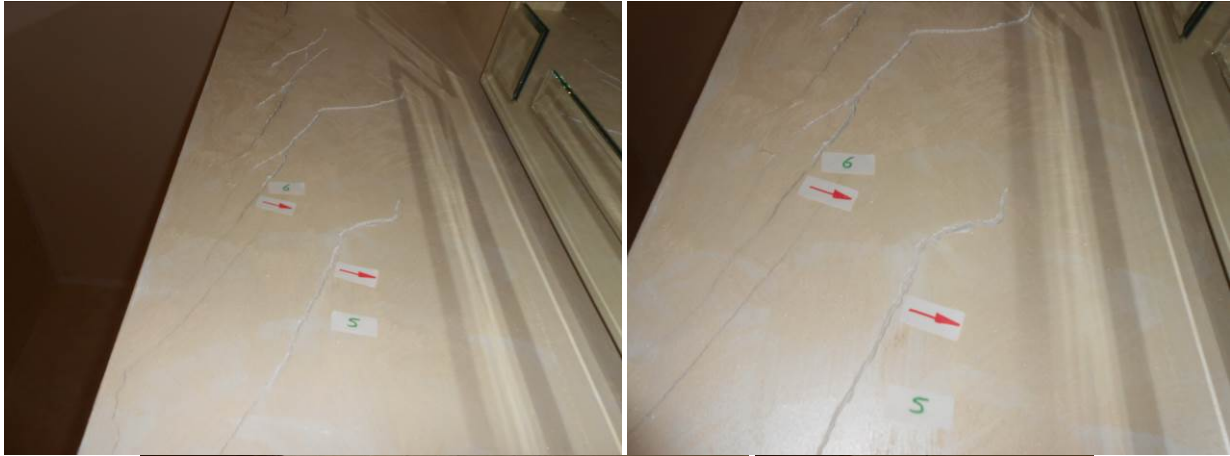
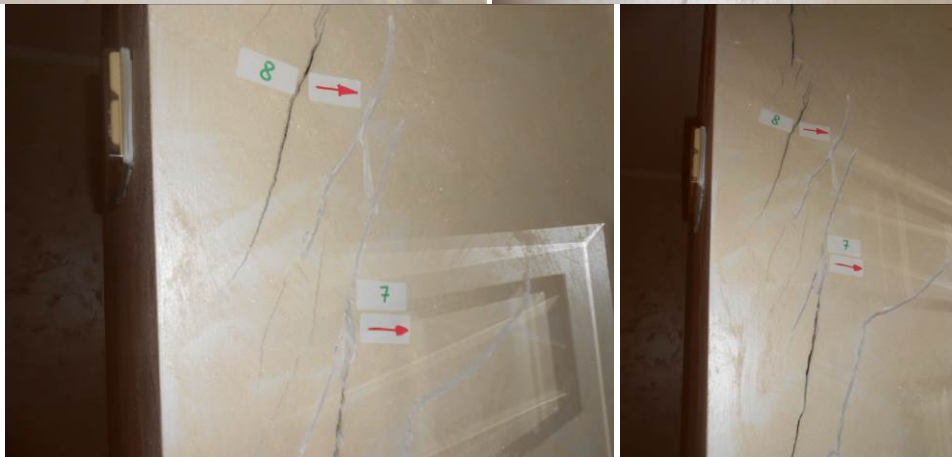
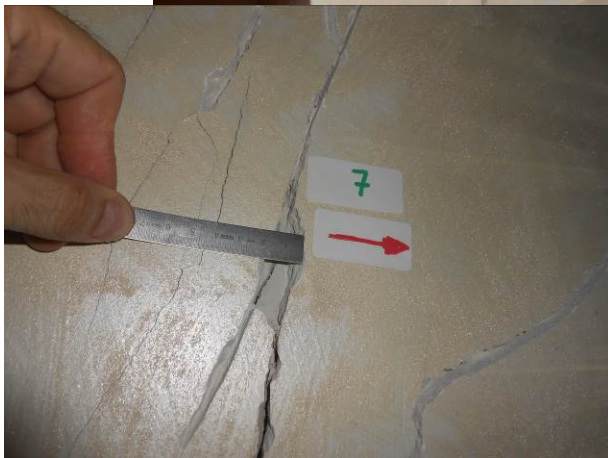
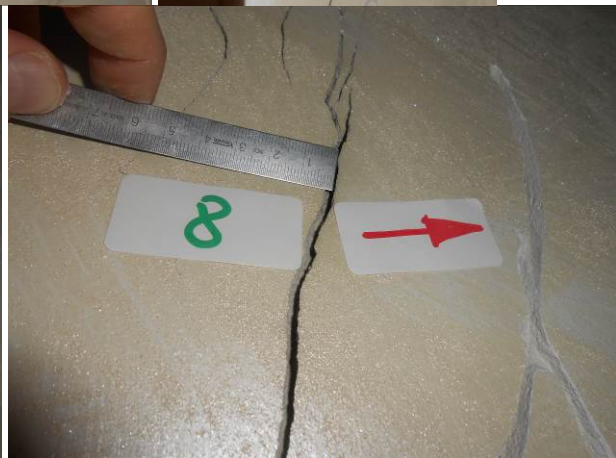
(d)

sono rispettivamente di circa 50 cm e 69 cm. Le larghezze massime misurate con il righellino graduato e risoluzione del millimetro sono di circa 4/5 mm per la lesione 2 e di circa 6/7 mm per la 3. Le lesioni 4-5-6-7-8 consistono in una serie di fessurazioni presenti nello spessore del muro dal lato rivolto verso via Leopardi, e precisamente nella parte medio-alta. Partono quasi tutte dallo spigolo della nicchia o dalle sue prossimità e proseguono con andamento irregolare e molto ramificato con inclinazione prevalente di circa 70°. Le lunghezze complessive minime rilevate sono quelle delle lesioni 4 e 8 (di 47 cm e di 30 cm), mentre le altre hanno lunghezze complessive piuttosto equivalenti (intorno ai 60 cm). Le larghezze massime misurate sono di 8/9 mm per la 4, di 6/7 mm per la 5, di 9/10 mm per la 6, di 3/4 mm per 8 e di ben 15/16 mm per la 7 con la precisazione che dette larghezze massime sono state registrate in tratti dove i lembi delle fessure risultano smussati, arrotondati sgretolati e persino con locali distacchi dell'intonaco. Aspetti morfologici questi ultimi che confermano la non recente formazione di dette lesioni (vd. figura n° 5 e allegato n° 9).

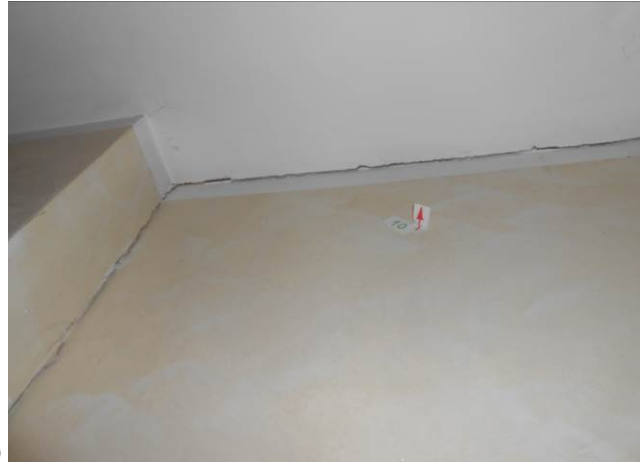
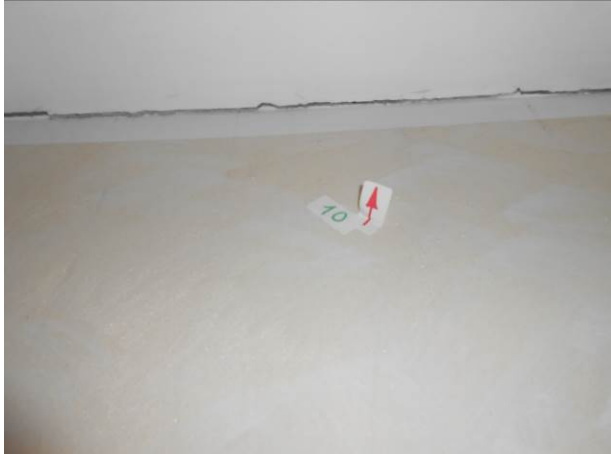
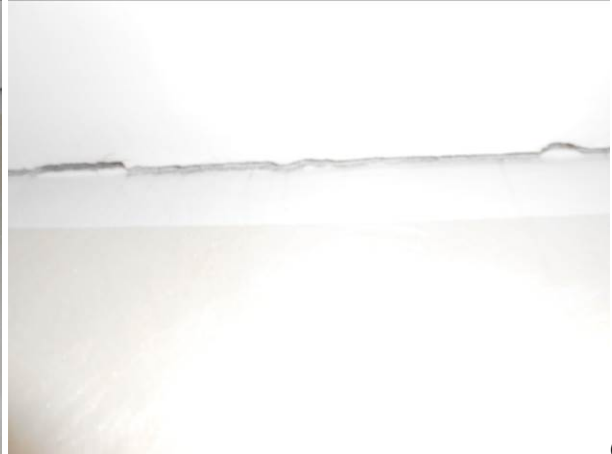
(f)

La lesione 9 posta nella parte alta del piedritto si diparte da circa 8 cm dallo spigolo della nicchia ad una quota di 2,85 m per verticalizzarsi fin da subito nella direzione verso il solaio. Nel primo tratto di circa 29 cm la lesione è di tipo fessurativo raggiungendo la larghezza massima di 14/15 mm in corrispondenza di un distacco d'intonaco nei rispettivi lembi. Successivamente la lesione, per una lunghezza di circa 59 cm, si configura come discontinuità muraria di distacco della piattabanda della nicchia e della sovrastante porzione orizzontale di muro dal resto del muro stesso con uno spostamento combinato di abbassamento e di allontanamento verso l'esterno. La larghezza della lesione in questo tratto è dell'ordine dei millimetri (vd. figura n° 5 e allegato n° 9). Il tratto verticale della lesione 9 prosegue nella lesione 10 che a sua volta è collegata alla lesione 11 a cui si concatenano in serie anche le lesioni 12 e 13. Queste lesioni concatenate si prefigurano tutte come distacco della porzione di muro in cui è ricavata la nicchia dal resto del muro stesso, e individuano un unico piano verticale di discontinuità e di separazione della struttura muraria. Nello specifico la lesione 10 consiste nel distacco nella zona angolare della porzione di muro che sovrasta la nicchia dalla prosecuzione del soffitto. Dalla

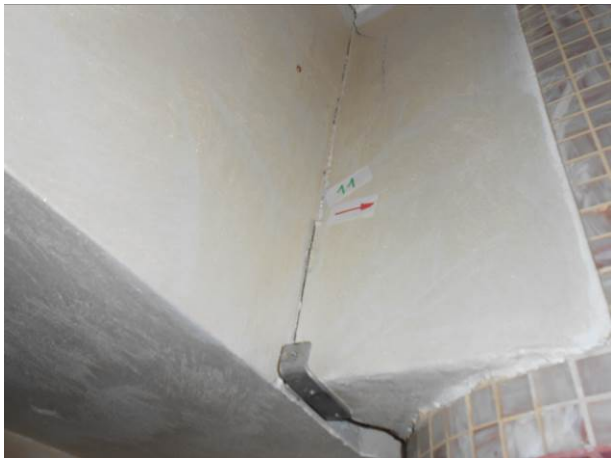
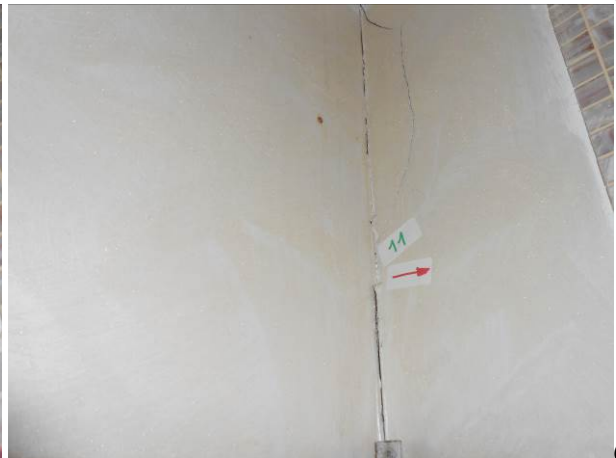
(g)

posizione reciproca dei lembi di detta lesione si può asserire che essa è stata generata a seguito di uno spostamento verso il basso e verso l'esterno della struttura muraria orizzontale. La lesione si estende per l'intera lunghezza dell'angolo e presenta una larghezza massima dell'ordine di diversi millimetri (vd. figura n° 5 e allegato n° 9). La lesione 11 è la prosecuzione della lesione 10 e consiste in una discontinuità muraria verticale lunga circa 59 cm, del tutto simile alla porzione della lesione 9 che interessa la zona angolare tra il muro orizzontale che la delimita superiormente la nicchia e il resto del muro. La lesione 12 ha andamento orizzontale, è lunga circa 19 cm, parte dalla lesione 11 come discontinuità muraria del tutto simile alla lesione 10 per divenire un vistoso distacco dell'intonaco largo fino a circa 7 cm che confluisce nella lesione 13. Quest'ultima consiste nel distacco nella zona di giunzione della struttura muraria dalla colonna-pilastro in cemento armato. Ha direttrice verticale estendendosi per l'intera lunghezza della suddetta colonna e raggiunge la larghezza massima di 3/4 mm (vd. figura n° 5 e allegato n° 9).

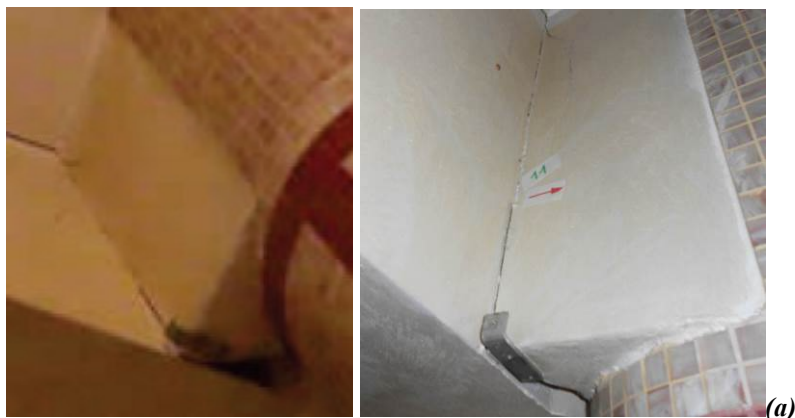
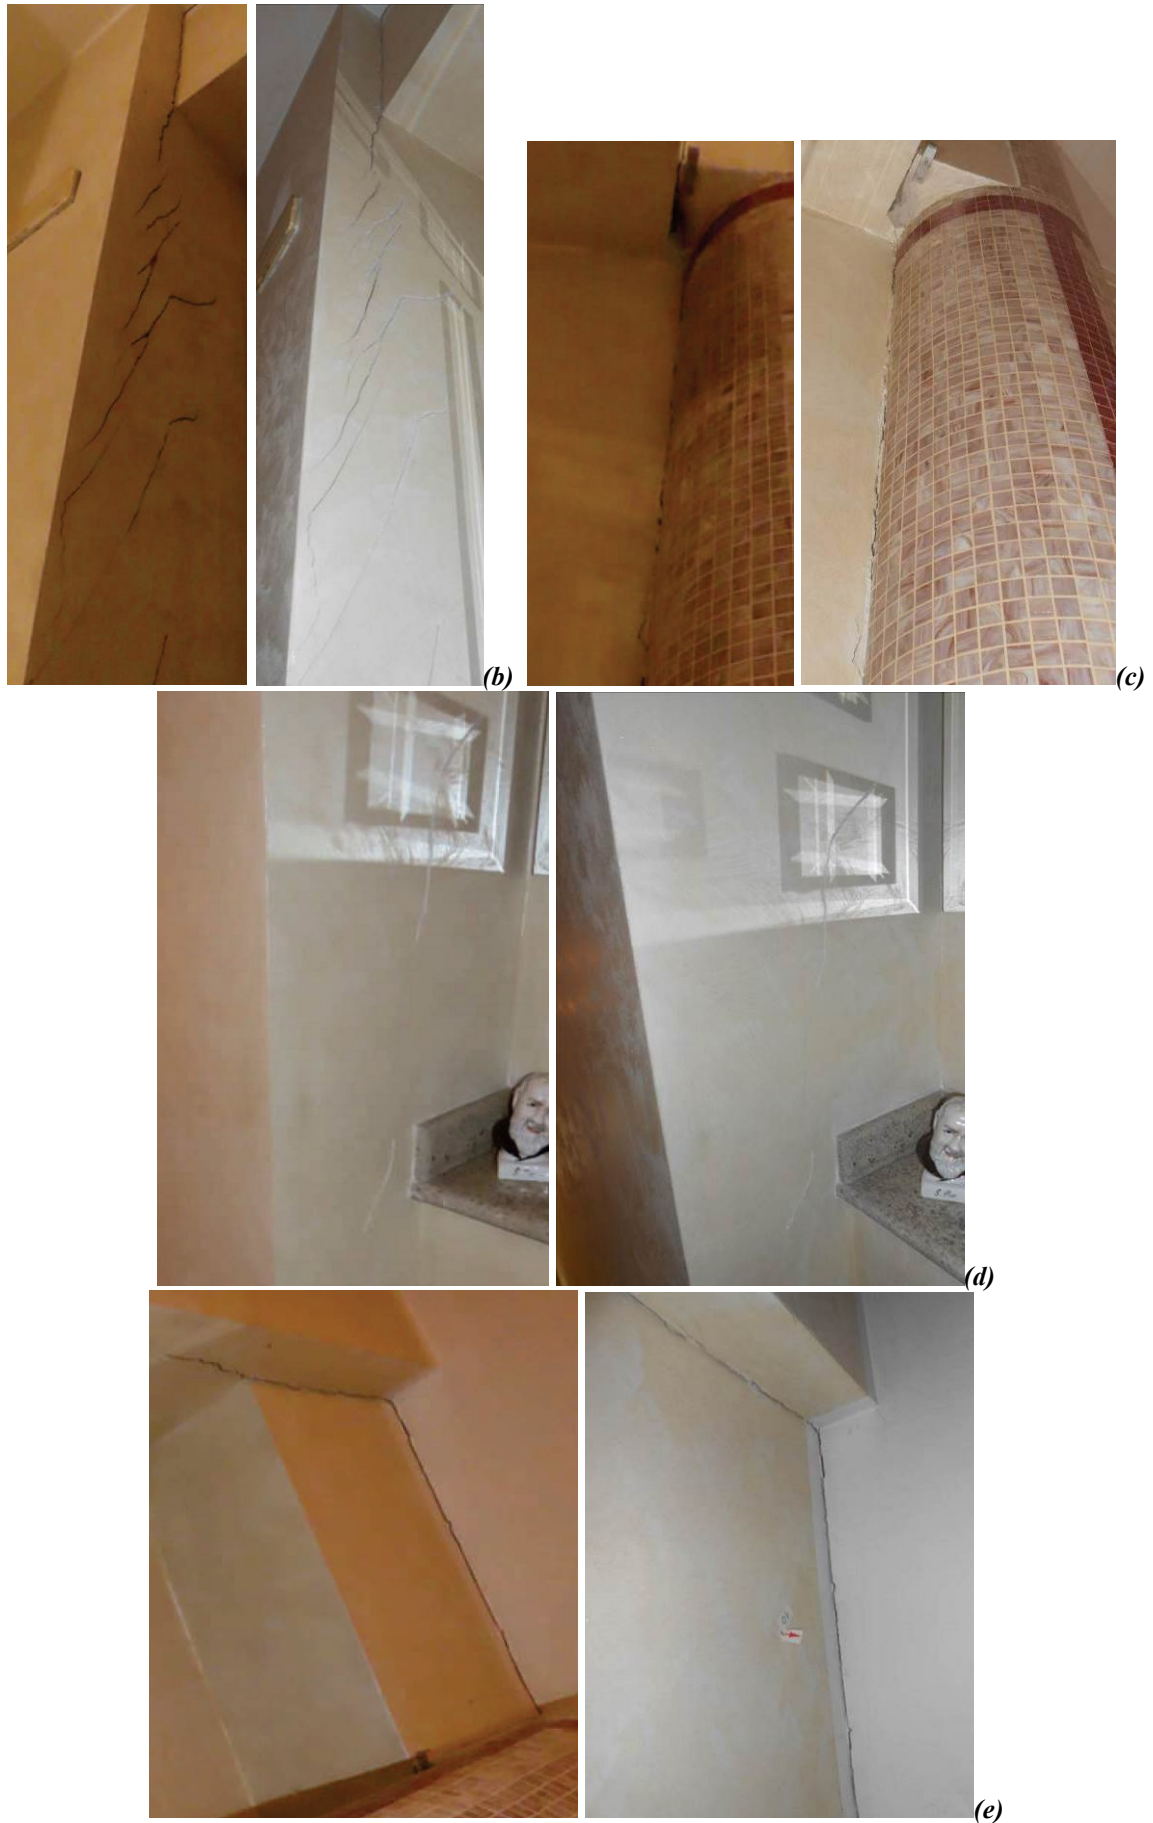
controllo visivo indiretto delle fessurazioni rilevate fotograficamente dal precedente Esperto, confrontandole una a una con gli analoghi rilievi fotografici effettuati nelle stesse locazioni dallo scrivente in sede di sopralluogo. Nella figura n° 6 sono messe a confronto visivo diretto i rilievi fotografici risalenti al 24 febbraio 2023 con quelli effettuati alla data nelle stesse zone.

Ribadendo che non è possibile riscontrare l'eventuale mutazione delle predette fessurazioni in termini dimensionali (larghezza, lunghezza e posizione esatta), va detto però che con un'attenta analisi dei rilievi fotografici, così come confrontati e rappresentati in figura n° 6, si può asserire che la situazione fotografata dall'ing. Tomaiuolo il 24/2/2023 trova sufficiente corrispondenza nel quadro fessurativo rilevato a luglio a meno di una cavillatura individuata in più dal sottoscritto, e precisamente la lesione contraddistinta con il numero 1 collocata sulla superficie muraria interna (vd. figura n° 5-c) che sembra non essere stata riportata dal precedente Esperto. Alla luce del rilevamento di questa nuova lesione, la cui morfologia dei lembi conferma una recente formazione, si può affermare che lo stato fessurativo del muro ha subito un aggravamento rispetto a quanto relazionato dal precedente Esperto e che questo peggioramento, ragionevolmente e tecnicamente imputabile a eventi sismici come quello che ha interessato la Capitanata il 21 giugno 2023, ha generato la nuova lesione e plausibilmente ha anche aggravato le altre fessurazioni già presenti sul muro, di questo però non si può fornire evidenza numerica.

Figura n° 6. Confronto dei rilievi fotografici del quadro fessurativo effettuati nel mese di

febbraio (a sinistra) con quelli rilevati a luglio (a destra): distacco del muro sull'architrave/piattabanda in prossimità della colonna (a); zona alta del piedritto della nicchia (b); zona di giunzione tra muro e pilastro-colonna (c); zona bassa del piedritto (d); zona angolare tra solaio e muro sull'architrave/piattabanda (e).
