**TRIBUNALE ORDINARIO DI FOGGIA**  
**ESECUZIONI IMMOBILIARI**

**RELAZIONE DI CONSULENZA TECNICA**

**n. 333/2018 R.G.Es.**

### ***3.2 Descrizione del quadro infiltrativo nell'appartamento del signor***

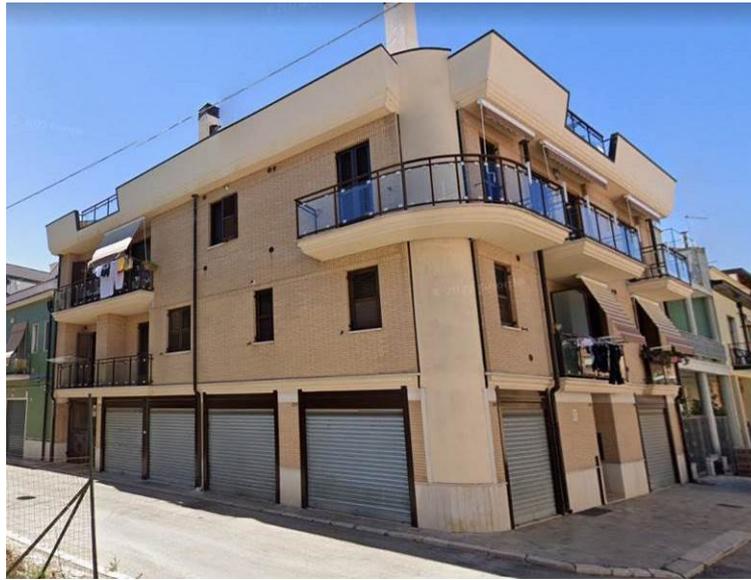
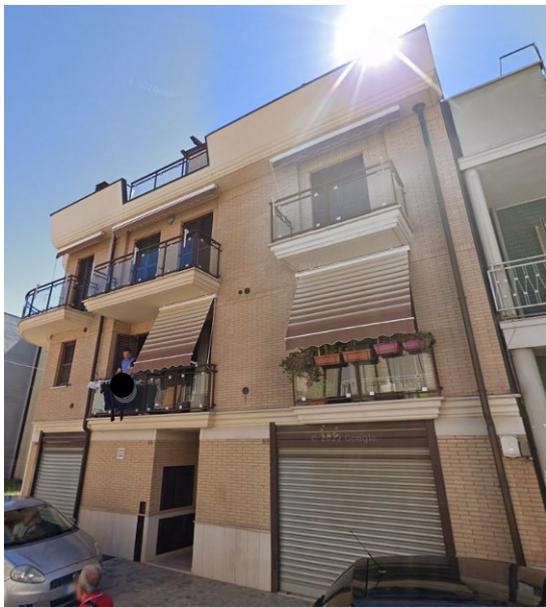
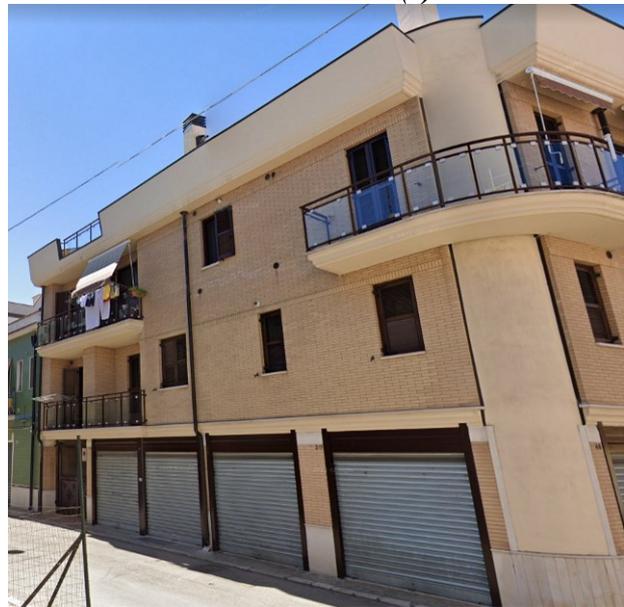
suddetto parapetto in cemento è interrotto lasciando spazio a due ringhiere verticali realizzate con telaio in metallo verniciato e pannelli di vetro. Le facciate dello stabile sono rivestite con mattoni faccia a vista. Il sistema di smaltimento e allontanamento delle acque meteoriche dal terrazzo è costituito da 4 discendenti pluviali, disposti sulle due facciate principali, due per lato, con imbocchi realizzati direttamente nel solaio di copertura in corrispondenza delle sporgenze del cornicione (vd. figura n° 2).

**Figura n° 2. Fotografie del fabbricato: via San Rocco angolo via Toniolo (a); prospetto su via San Rocco (b); facciata di via Giuseppe Toniolo (c).**

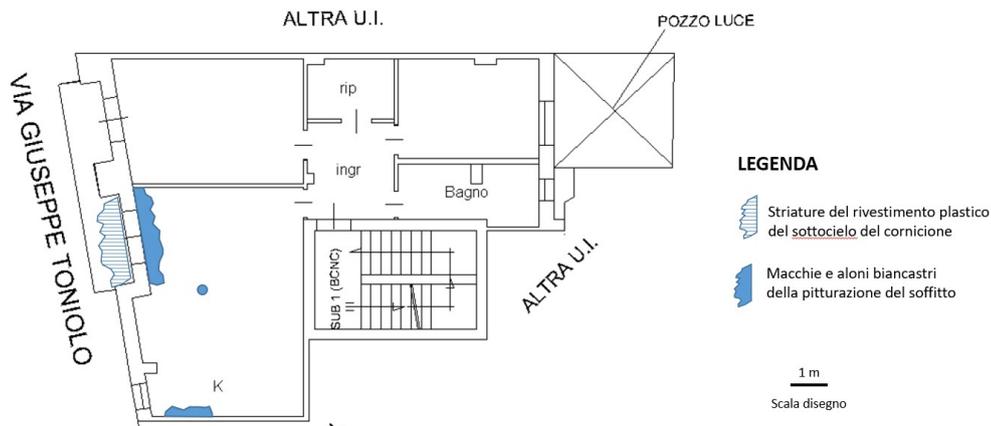
Al fine di consentire una immediata ed agevole individuazione della posizione di ciascuna parte umida, nella figura n° 4 viene riportato lo schema planimetrico del quadro infiltrativo e dei relativi danneggiamenti riscontrati sul soffitto della cucina/soggiorno e all'intradosso del cornicione che aggetta sul balcone dell'immobile de quo.

Complessivamente nell'appartamento sono state rilevate n° 4 macchie di umidità così distribuite: n° 3 macchie all'interno e precisamente nel soffitto della cucina/soggiorno costituite da aloni biancastri o scoloriture della pitturazione, allo stato asciutte; n° 1 macchia all'esterno e precisamente sul sottocielo del cornicione, ovvero sul prolungamento del solaio del sovrastante terrazzo di copertura, aggettante sul balcone e costituita da striature e scoloriture ad andamento parallelo del rivestimento plastico, anch'esse allo stato asciutte (vd. figure n° 4 e n° 5).

Figura n° 4. Quadro delle umidità e dei danneggiamenti rilevato nell'appartamento del signor

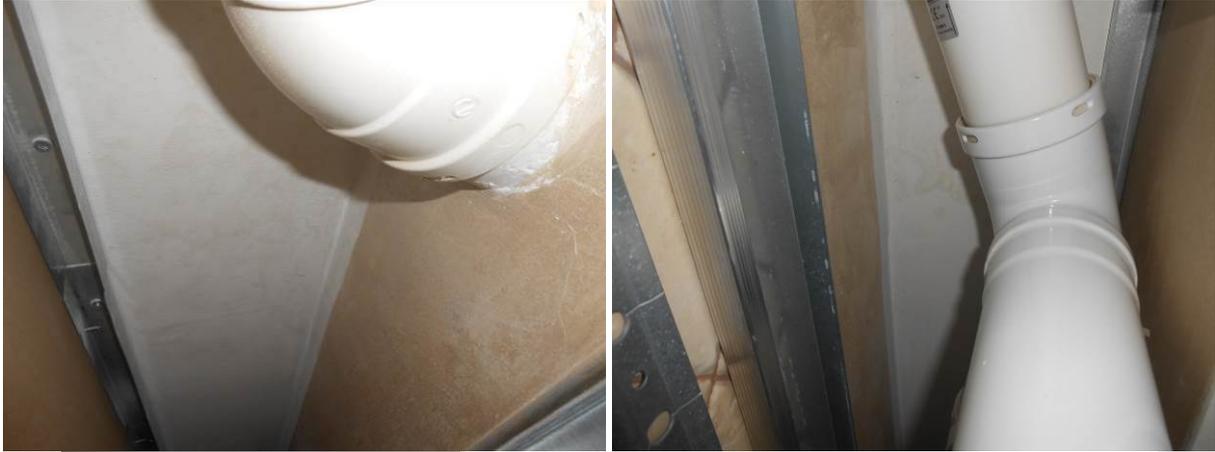
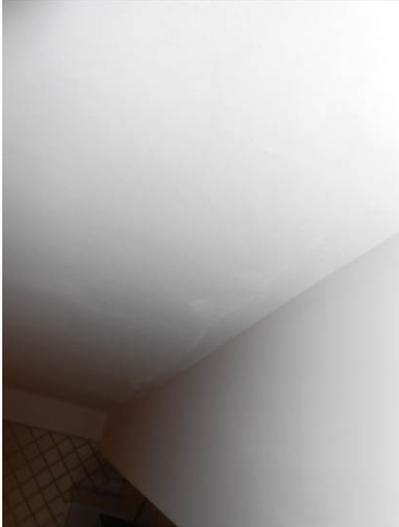
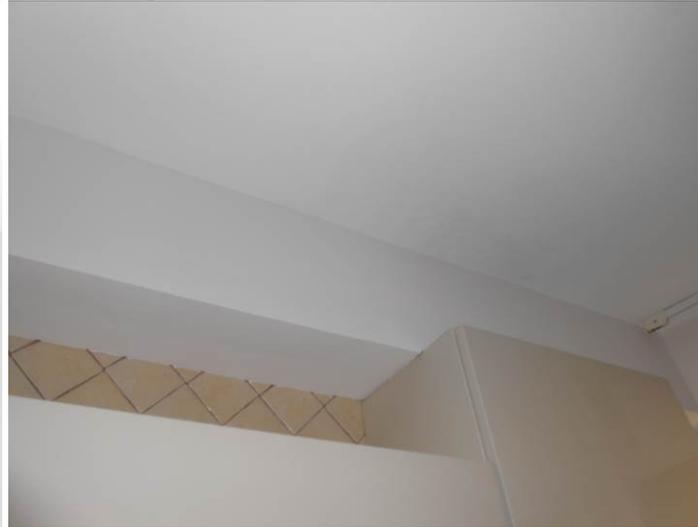
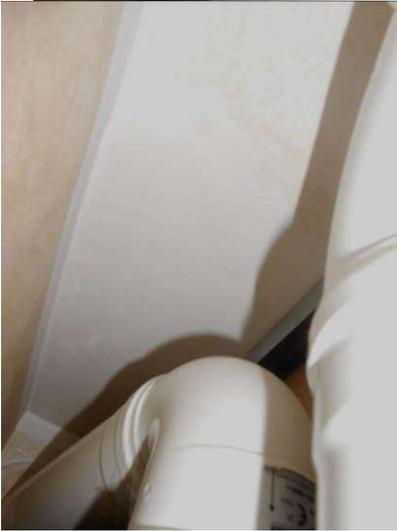
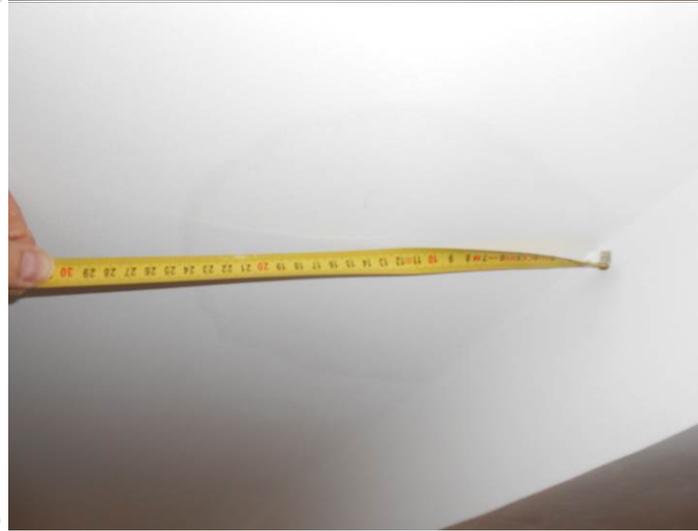
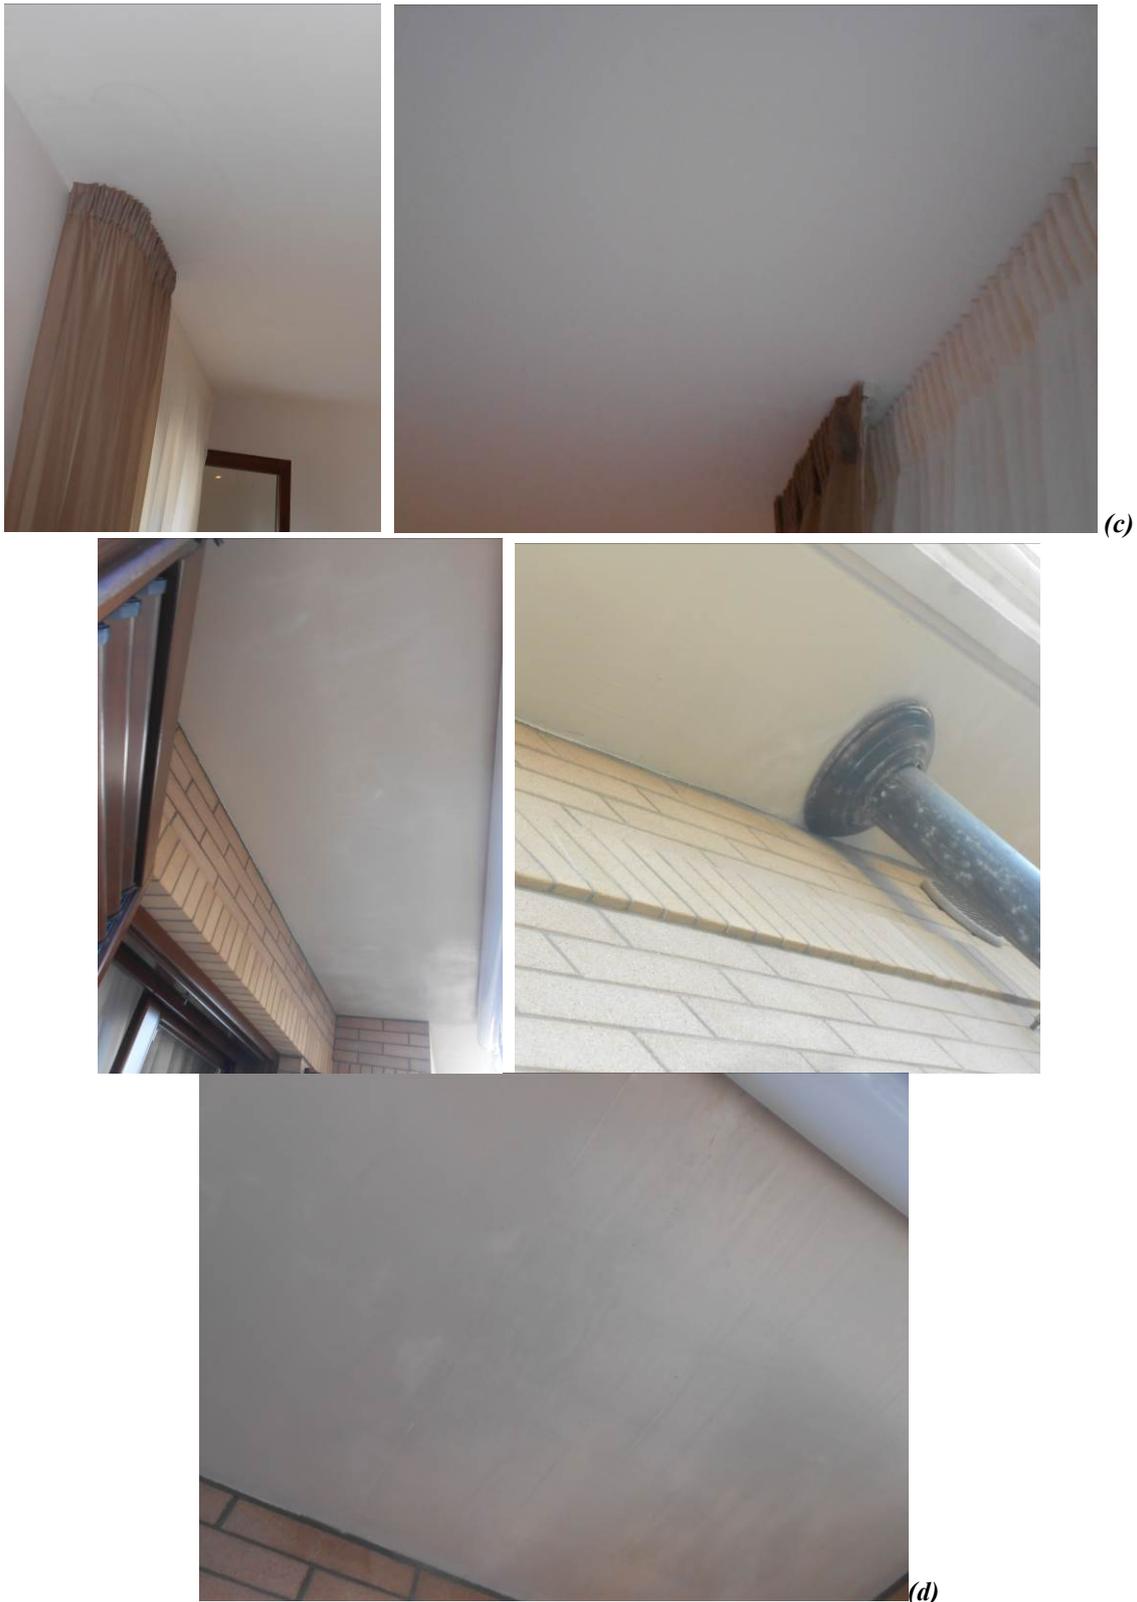
Le macchie rilevate all'interno dell'appartamento hanno dimensioni differenti ma tutte appaiono chiaramente come scoloriture e aloni biancastri della pitturazione del soffitto, che per forma, caratteristiche fisiche e morfologiche costituiscono inequivocabilmente il danneggiamento tipico generato dall'evaporazione di acqua che ha precedentemente imbibito e bagnato detto rivestimento in conseguenza di un fenomeno di percolazione e di infiltrazione dal sovrastante immobile interessando appunto la struttura e/o le parti del solaio. La prima macchia di umidità interna è localizzata nella

porzione di soffitto prossima alla parete della cucina dove sono collocati i pensili e una finta trave in cartongesso, e precisamente in corrispondenza del punto di attacco alla canna fumaria della caldaia, che qui appunto entra nella fascia più alta non piastrellata della parete, la quale è di confine con altro appartamento del condominio. Tale macchia ha forma irregolare allungata, parte a circa 50 cm dal muro di tombagno esterno, dove è presente la finestra, e si estende per circa 1,5 m parallelamente alla parete con una larghezza compresa tra i 30 e i 40 cm (vd. figura n° 5). Una seconda macchia, più piccola e di forma tondeggiante con diametro di circa 25 cm, è stata rilevata più o meno al centro della stanza a circa 1,4 m dallo spigolo del muro perimetrale e in prossimità dello spessore di una controsoffittatura in cartongesso al di sotto della quale sicuramente detta macchia si estende, rimanendone in parte occultata (vd. figura n° 5). La terza macchia di umidità interna è ubicata in una zona estesa del soffitto a ridosso del muro di tombagno ove si apre il vano che dà accesso al balcone. Detta macchia ha forma irregolare allungata e parte dalla parete divisoria interna estendendosi per circa 3 m parallelamente al muro perimetrale con una larghezza compresa tra i 50 e i 60 cm (vd. figura n° 5).

Esternamente, all'intradosso del cornicione che ripara il balcone in corrispondenza del solaio aggettante e in prosecuzione delle macchie rilevate all'interno in prossimità dell'infisso, si rilevano alterazioni e scoloriture del rivestimento plastico di colore grigio a mo' di striature con andamento parallelo e ortogonale alla facciata del fabbricato (vd. figura n° 5). Anche queste evidenze sono compatibili con gli effetti e i danneggiamenti derivanti da un fenomeno di percolazione di acqua dal sovrastante terrazzo di copertura.

**Figura n° 5. Fotografie delle macchie di umidità rilevate nell'appartamento del signor  
macchia in prossimità dell'attacco alla canna fumaria della caldaia (a); macchia in  
prossimità del controsoffitto in cartongesso (b); macchia in prossimità del balcone (c);  
striature del rivestimento esterno del sottocielo del cornicione (d).**

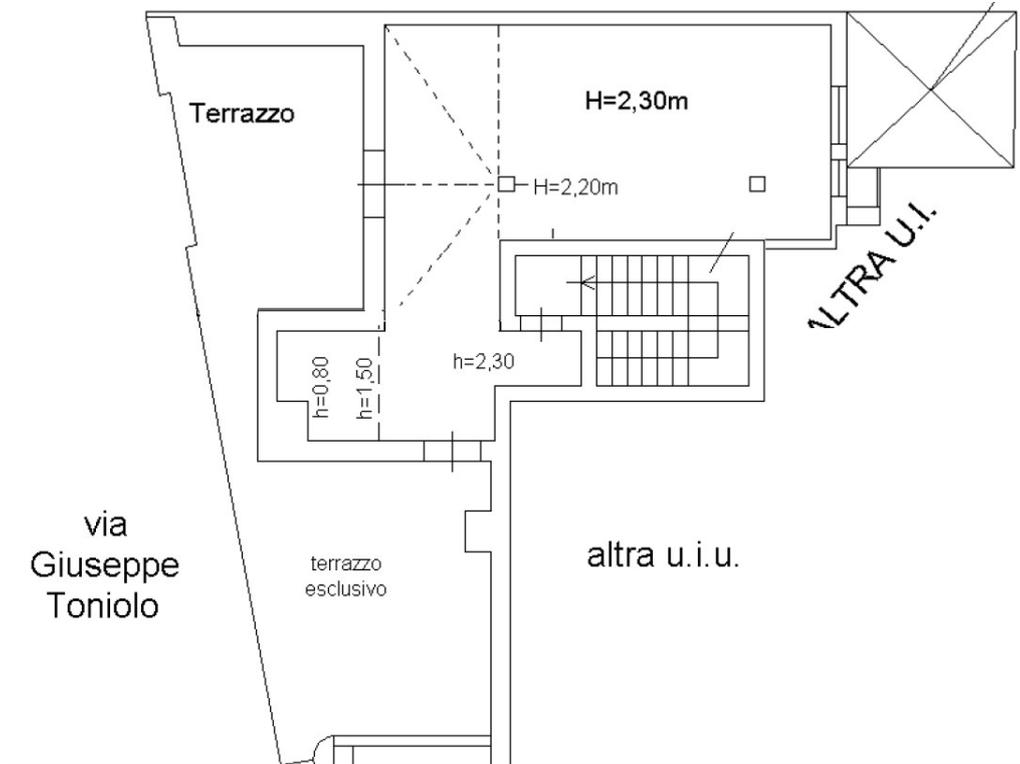
Durante l'ispezione dei luoghi, è stato possibile verificare che la porzione di terrazzo posta in prossimità del torrino dalla cui falda di tetto fuoriescono il comignolo e le canne fumarie, e dove lo stesso si restringe a corridoio di passaggio e accoglie anche uno dei due imbocchi dei discendenti pluviali, presenta tutte le mattonelle ricoperte superficialmente con materiale di tipo impermeabilizzante. Detto materiale è presente anche sul battiscopa e all'interno del parapetto in cemento (vd. figura n° 7). Il suddetto intervento effettuato alcuni anni fa su parte del terrazzo in prossimità del messicano di discesa risultava già presente nel 2019 e documentato nella relazione dell'ingegnere (vd. allegato n° 1). Tutto ciò fa presupporre che il rattoppo è stato presumibilmente effettuato per risolvere le lamentate infiltrazioni nel sottostante appartamento. Ed in effetti confrontando il quadro delle percolazioni rilevato nell'immobile del . figura n° 4)

con la planimetria del terrazzo si osserva che proprio nella zona riparata non si sono manifestate percolazioni e quindi macchie recenti (vd. figura n° 6). Di contro tutte le macchie di umidità rilevate cadono in proiezione proprio in zone del terrazzo non riparate con il materiale impermeabilizzante superficiale.

Figura n° 6. Planimetria dei locali in terzo piano con annesso terrazzo a livello.

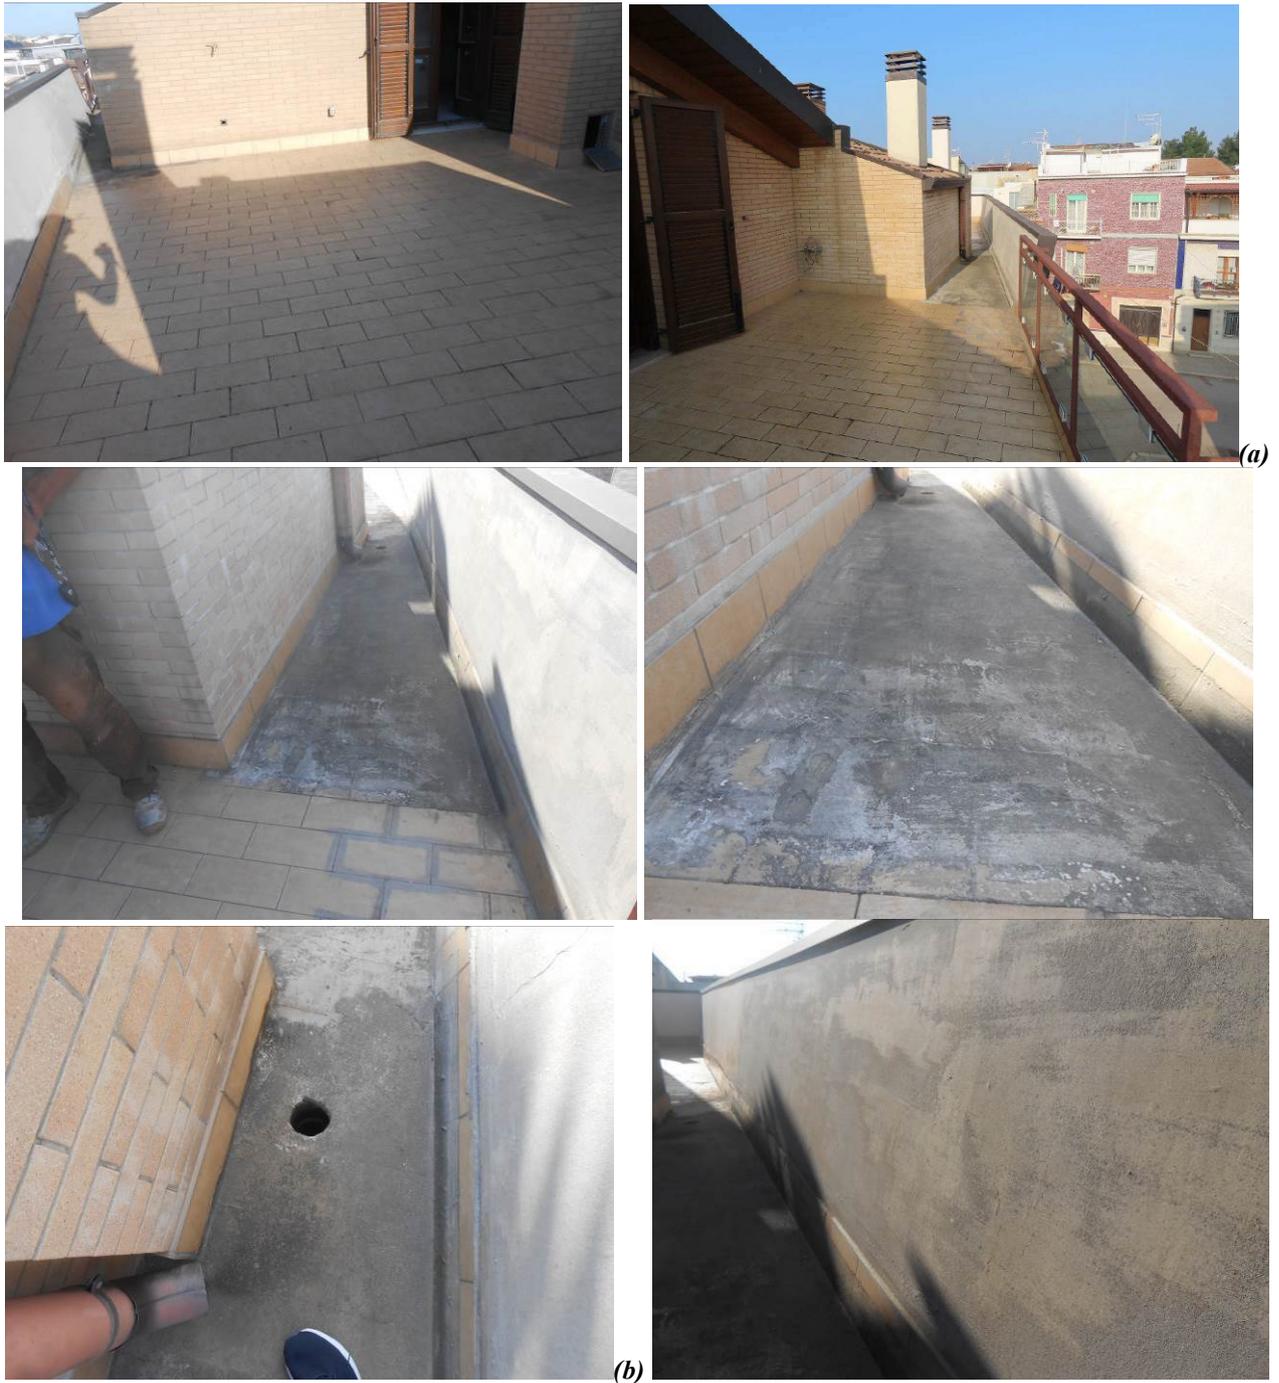
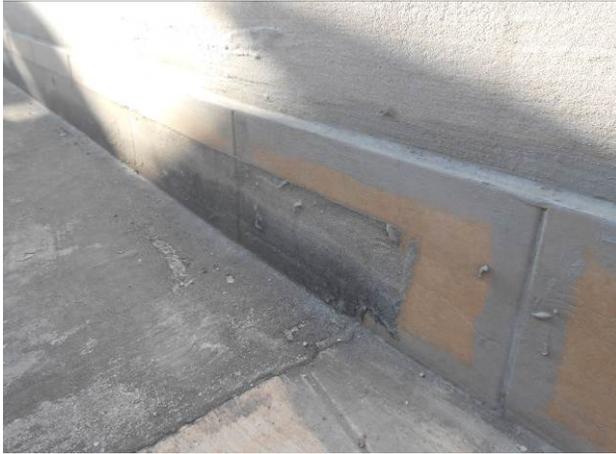
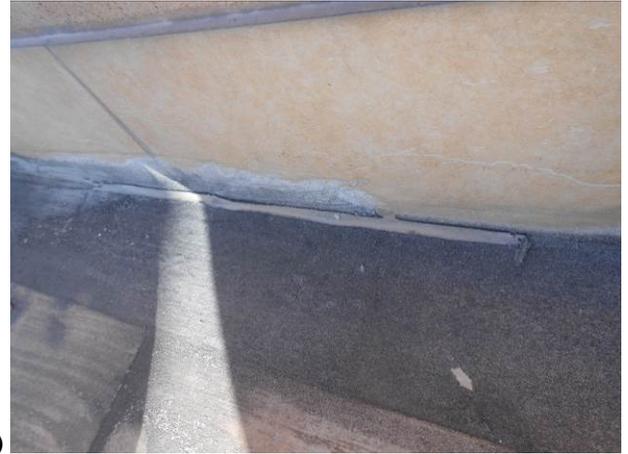
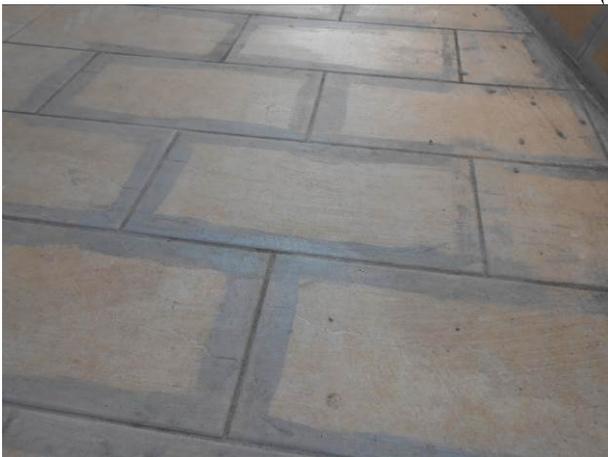
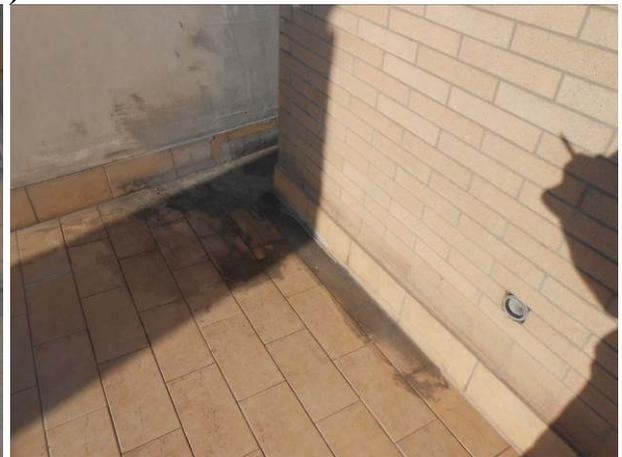
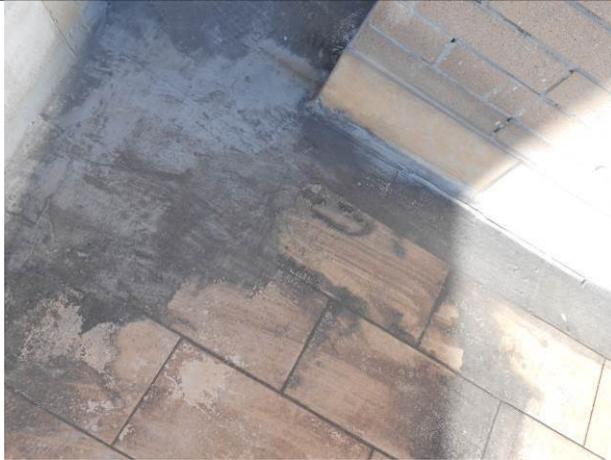
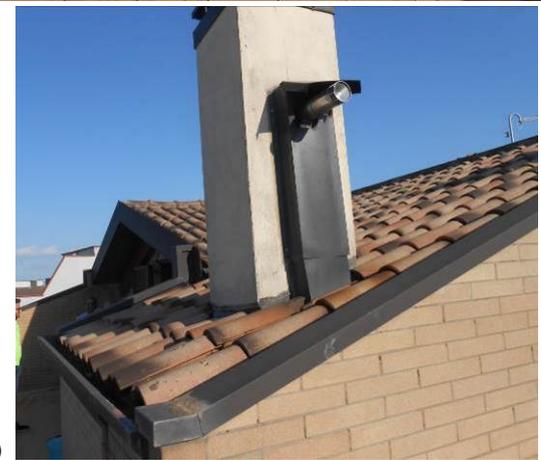
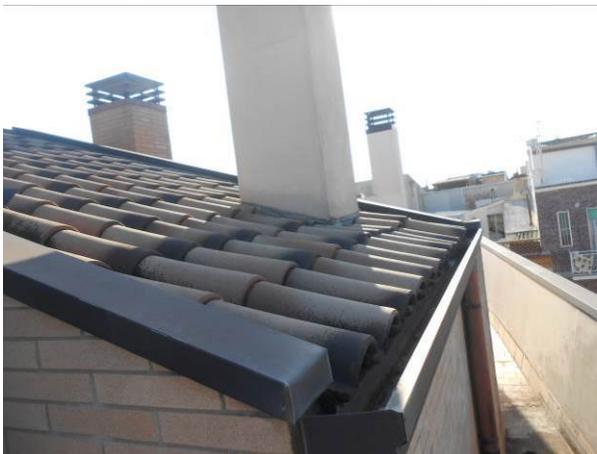
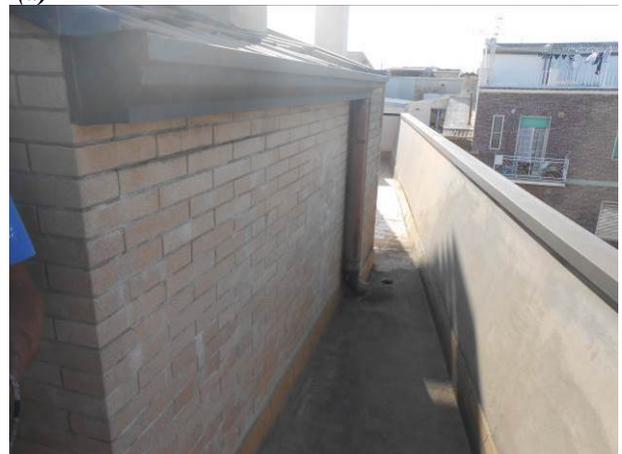
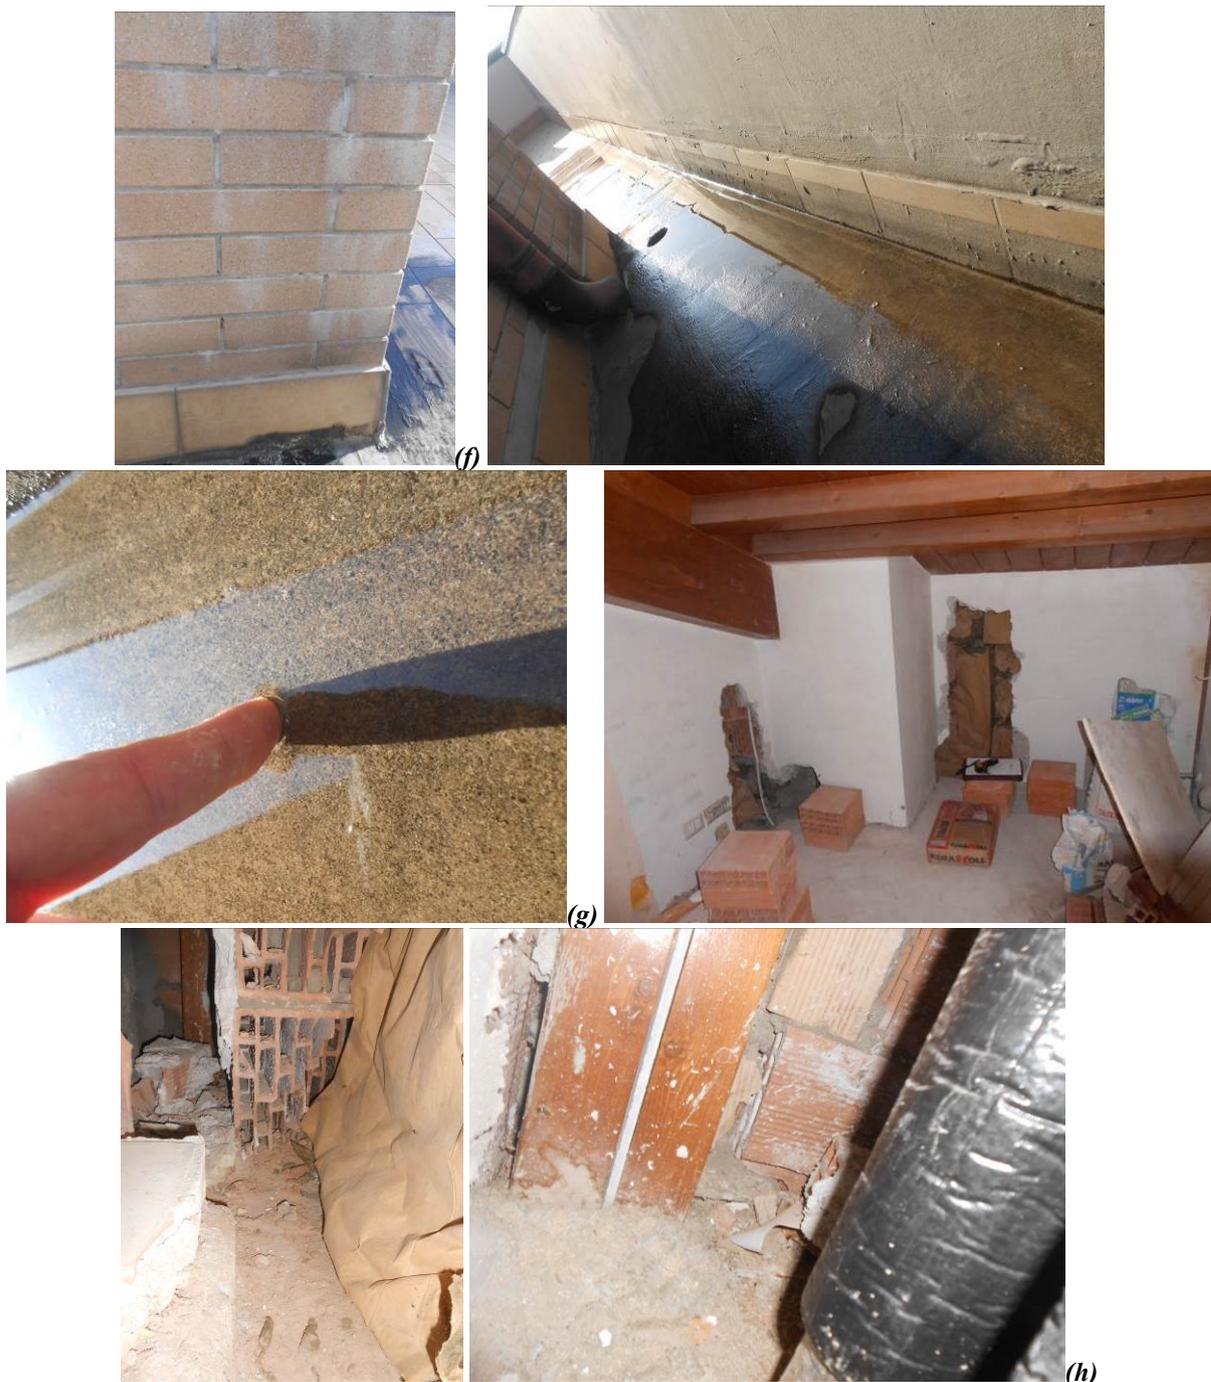
Durante l'ispezione è stato anche constatato che in alcune parti della pavimentazione sono stati effettuati altri tentativi di riparazione per sigillare con materiali siliconici e non le fughe tra le mattonelle e i raccordi con i battiscopa verticali (vd. figura n° 7). Infine, anche alla luce del fatto che nell'abitazione del   una delle infiltrazioni più gravi è stata riscontrata nella zona di attacco alla canna fumaria della caldaia a metano, lo scrivente ha voluto ispezionare l'interno del cavedio tecnico in cui sono appunto collocate le canne fumarie degli immobili sottostanti, attraverso i varchi realizzati dall'interno dell'immobile nelle foderi di mattoni forati di contenimento del cavedio stesso, e che il signor   aveva già realizzato in passato probabilmente per le stesse finalità ispettive volte a individuare l'origine delle lamentate infiltrazioni. Il controllo visivo delle strutture murarie, di copertura ed impiantistiche interne al cavedio tecnico non ha individuato zone umide oppure segni di percolazione né dal tetto e nemmeno dai muri di tombagno che

comparivano infatti totalmente asciutti (vd. figura n° 7).

**Figura n° 7. Fotografie dello stato dei luoghi nell'immobile pignorato: terrazzo (a); porzione di terrazzo riparata con materiale impermeabilizzante (b); porzione di parapetto e battiscopa riparata con materiale impermeabilizzante (c); altri interventi di sigillatura nelle fughe e nei raccordi (d); falda del tetto e canne fumarie (e); alterazione del colore e depositi salini sui mattoni faccia a vista (f); prova pratica di verifica delle pendenze (g); cavedio tecnico di contenimento delle canne fumarie (h).**

Per quanto attiene alle pendenze e alle linee di compluvio del terrazzo lo scrivente può riferire che la prova pratica effettuata in sede di sopralluogo, con lo sversamento di acqua direttamente sulla pavimentazione, ha confermato che il dilavamento delle acque meteoriche verso l'imbocco del discendente pluviale avviene senza particolari criticità anche se l'alterazione del livello del

pavimento derivante dall'irregolarità di spessore del materiale impermeabilizzante ivi applicato proprio attorno all'imbocco rallenta il deflusso delle acque e lascia piccoli e sottili ristagni localizzati (vd. figura n° 7). Infine, come è stato documentato nei rilievi fotografici posti in allegato n° 6 e in figura n° 7, i mattoni di rivestimento dei muri esterni presentano evidenti alterazioni nel colore e diffuse striature biancastre, segni questi ultimi che derivano rispettivamente dall'assorbimento di acqua piovana da parte della porosità dei laterizi e dai depositi salini relitti dal dilavamento superficiale dell'acqua piovana battente sulle pareti esterne più esposte.

soggiorno/cucina. Dette infiltrazioni sono imputabili a imperfezioni o difetti del sistema di impermeabilizzazione del sovrastante terrazzo, quali fessurazioni o distacchi della guaina impermeabile applicata in fase di costruzione sotto il pavimento, nonché rotture o lesioni del fugante tra le mattonelle oppure delle sigillature di raccordo tra la pavimentazione e il battiscopa. In ragione delle evidenze raccolte non può nemmeno escludersi, in concausa, che l'infiltrazione di acqua piovana possa avvenire anche per assorbimento da parte delle superfici su cui è incollato il battiscopa, ovvero il parapetto interno inclinato e/o i mattoni di rivestimento del muro di tompagno, in quanto non sono impermeabilizzati a regola d'arte e perché la zoccolatura non presenta uno sguscio o una sigillatura di bordo idonea.

Attesa l'estensione e la gravità del quadro infiltrativo rilevato, l'eliminazione definitiva delle suddette infiltrazioni può essere conseguita solo ed esclusivamente con un intervento di rifacimento e di ripristino dell'intera impermeabilizzazione e della pavimentazione del terrazzo, così come adeguatamente dettagliato e descritto nella relazione peritale redatta nel 2019 dal CTU ing. \_\_\_\_\_ a cui si rimanda per maggiori approfondimenti (vd. allegato n° 1). A tal proposito si rappresenta però che, in considerazione dell'aumento dei prezzi dei materiali e delle prestazioni in edilizia registrato negli ultimi anni, la determinazione del costo delle opere necessarie alla sistemazione del terrazzo effettuata dall'ing. \_\_\_\_\_ deve essere attualizzata prevedendo un incremento medio del 60 %.

Per evitare nell'immediatezza il peggioramento delle infiltrazioni e quindi dei relativi danni all'interno dell'appartamento del signor \_\_\_\_\_ anche in vista dei prossimi acquazzoni estivi e degli inevitabili ritardi derivanti dal necessario coinvolgimento del condominio nell'esecuzione delle opere di cui innanzi, si raccomanda in via cautelativa di intervenire con una riparazione temporanea da applicare sui rivestimenti esistenti, che garantisce comunque una efficacia nel breve periodo di 2/3 anni.
