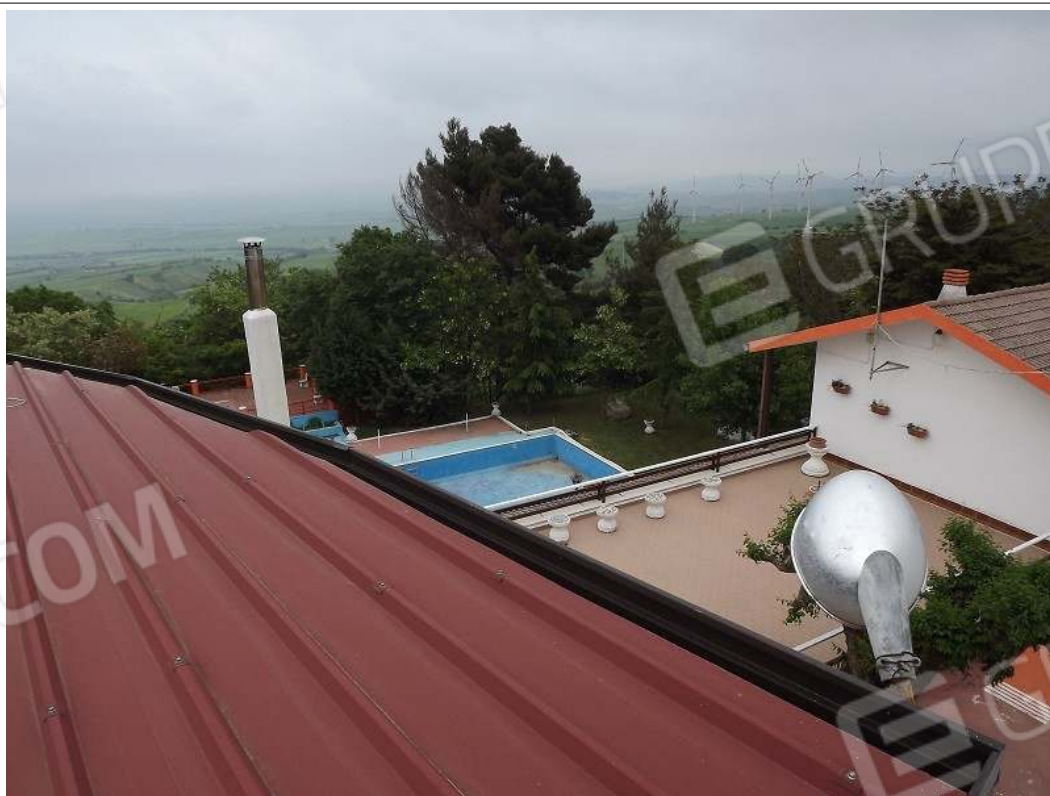
Copertura abusiva in pannelli accoppiati di colore rosso posta sulla sala ricev.

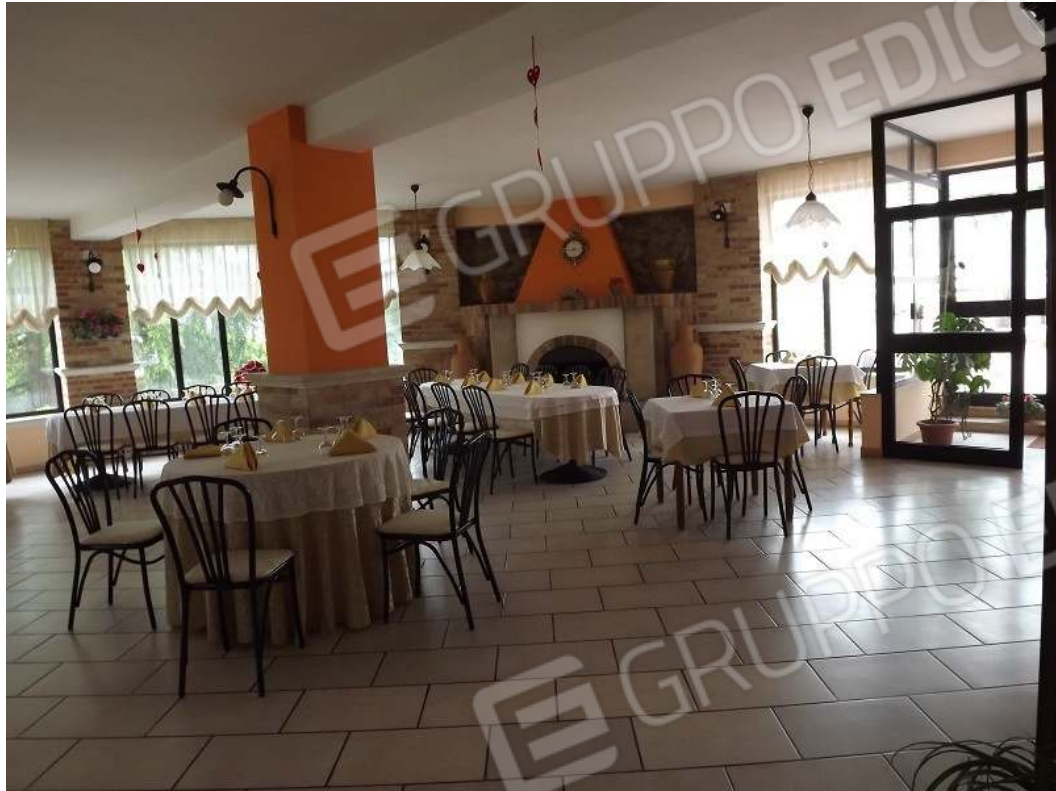
Terrazza al 1° livello – chiusa in assenza di permessi

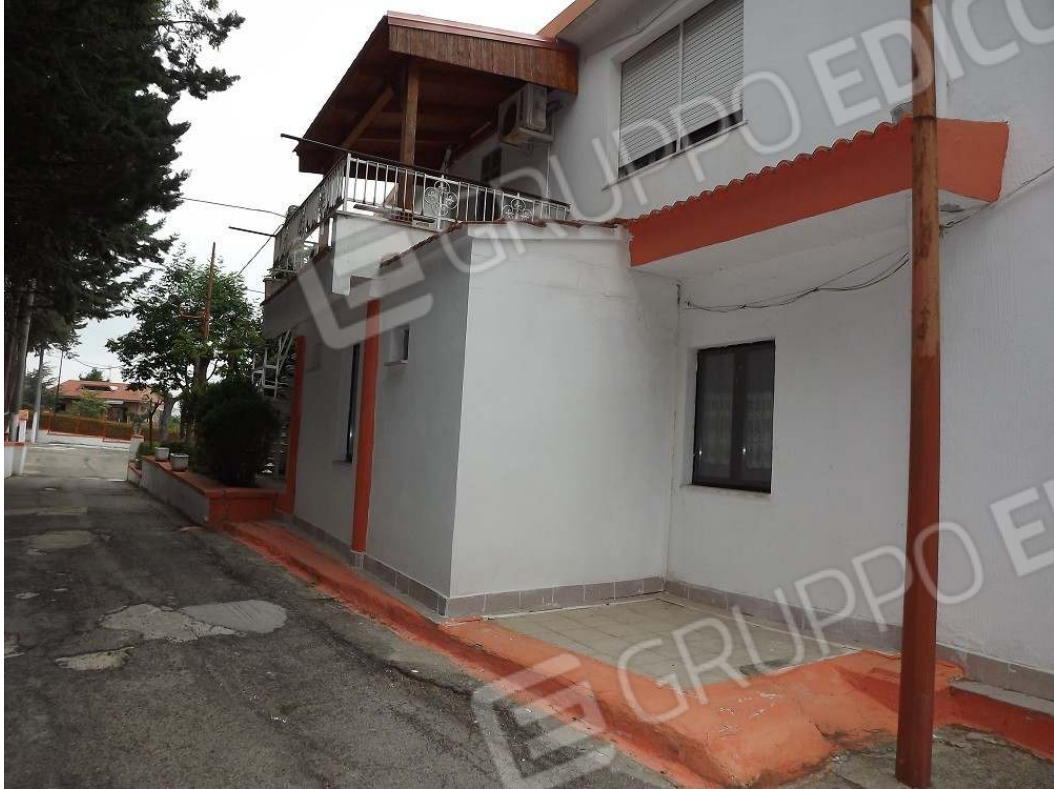
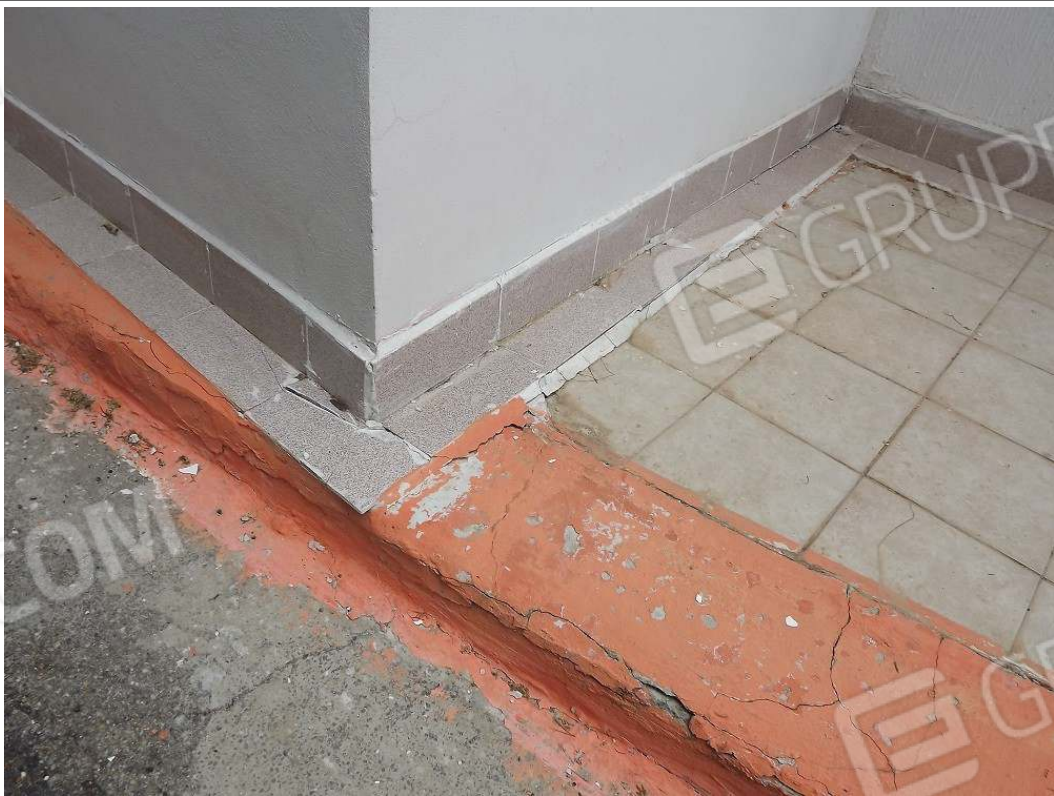
Corpo "A" – camere al II° livello – cedimenti

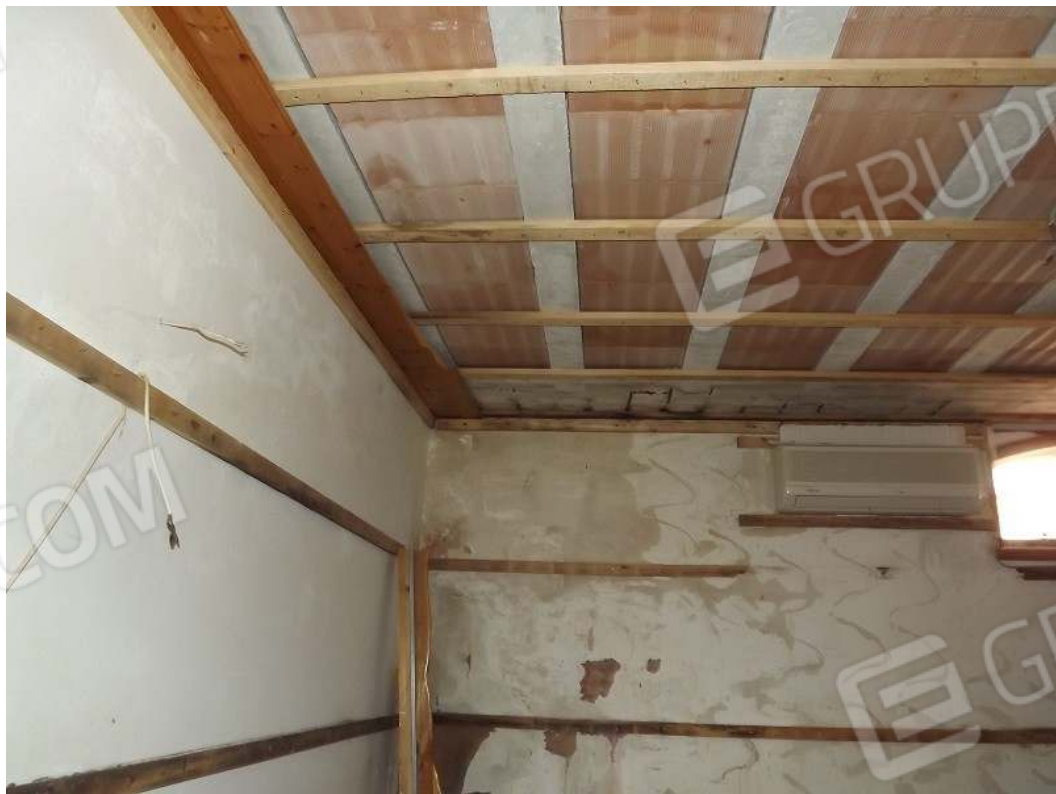
Corpo "B" – I° livello – infiltrazioni d'acqua con conseguente inagibilità san./
