Studio Ingegneria Francesco Di Carlo

Report fotografico R.G.Es. 459/19

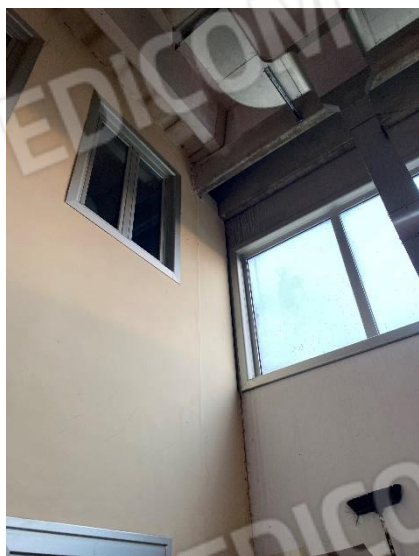
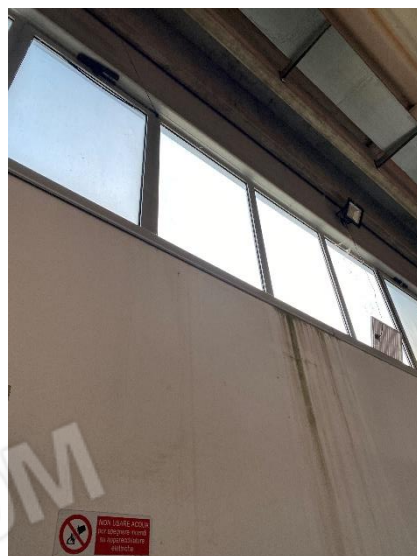
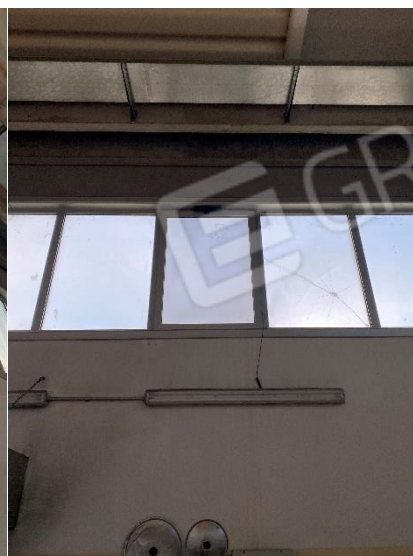
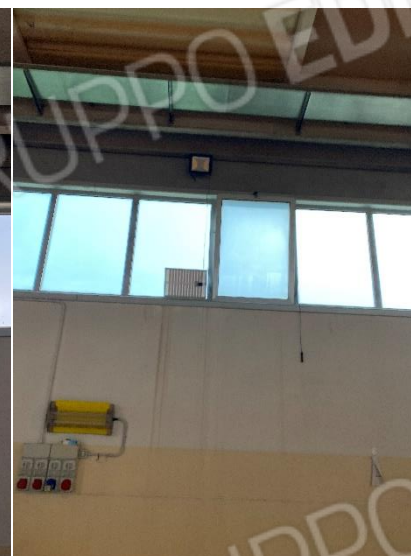
19-20-21-22. Interno: problematiche infiltrative in corrispondenza dei pluviali di scarico e di alcuni infissi.

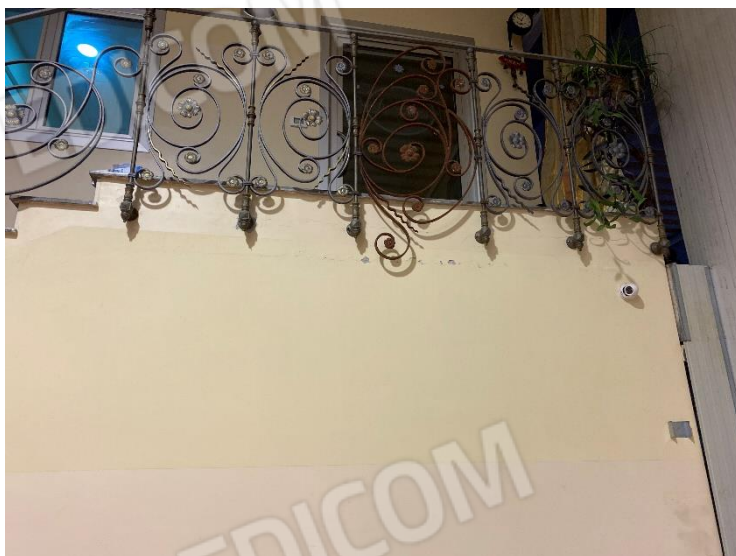
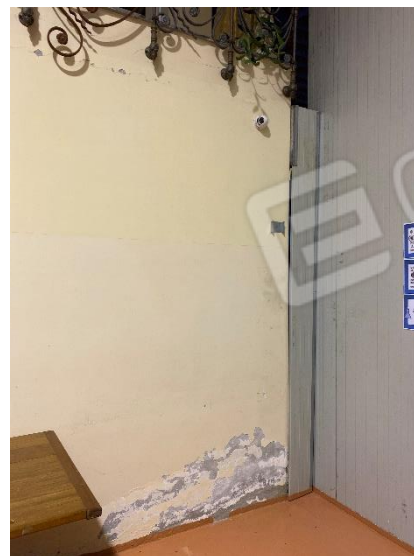
27-28. Interno: scala accesso uffici e risalita capillare alla base della scala.
