1 – Immobile sito in Trinitapoli alla via Carlo Levi civici 2, 4, 6, angolo viale I Maggio, 67

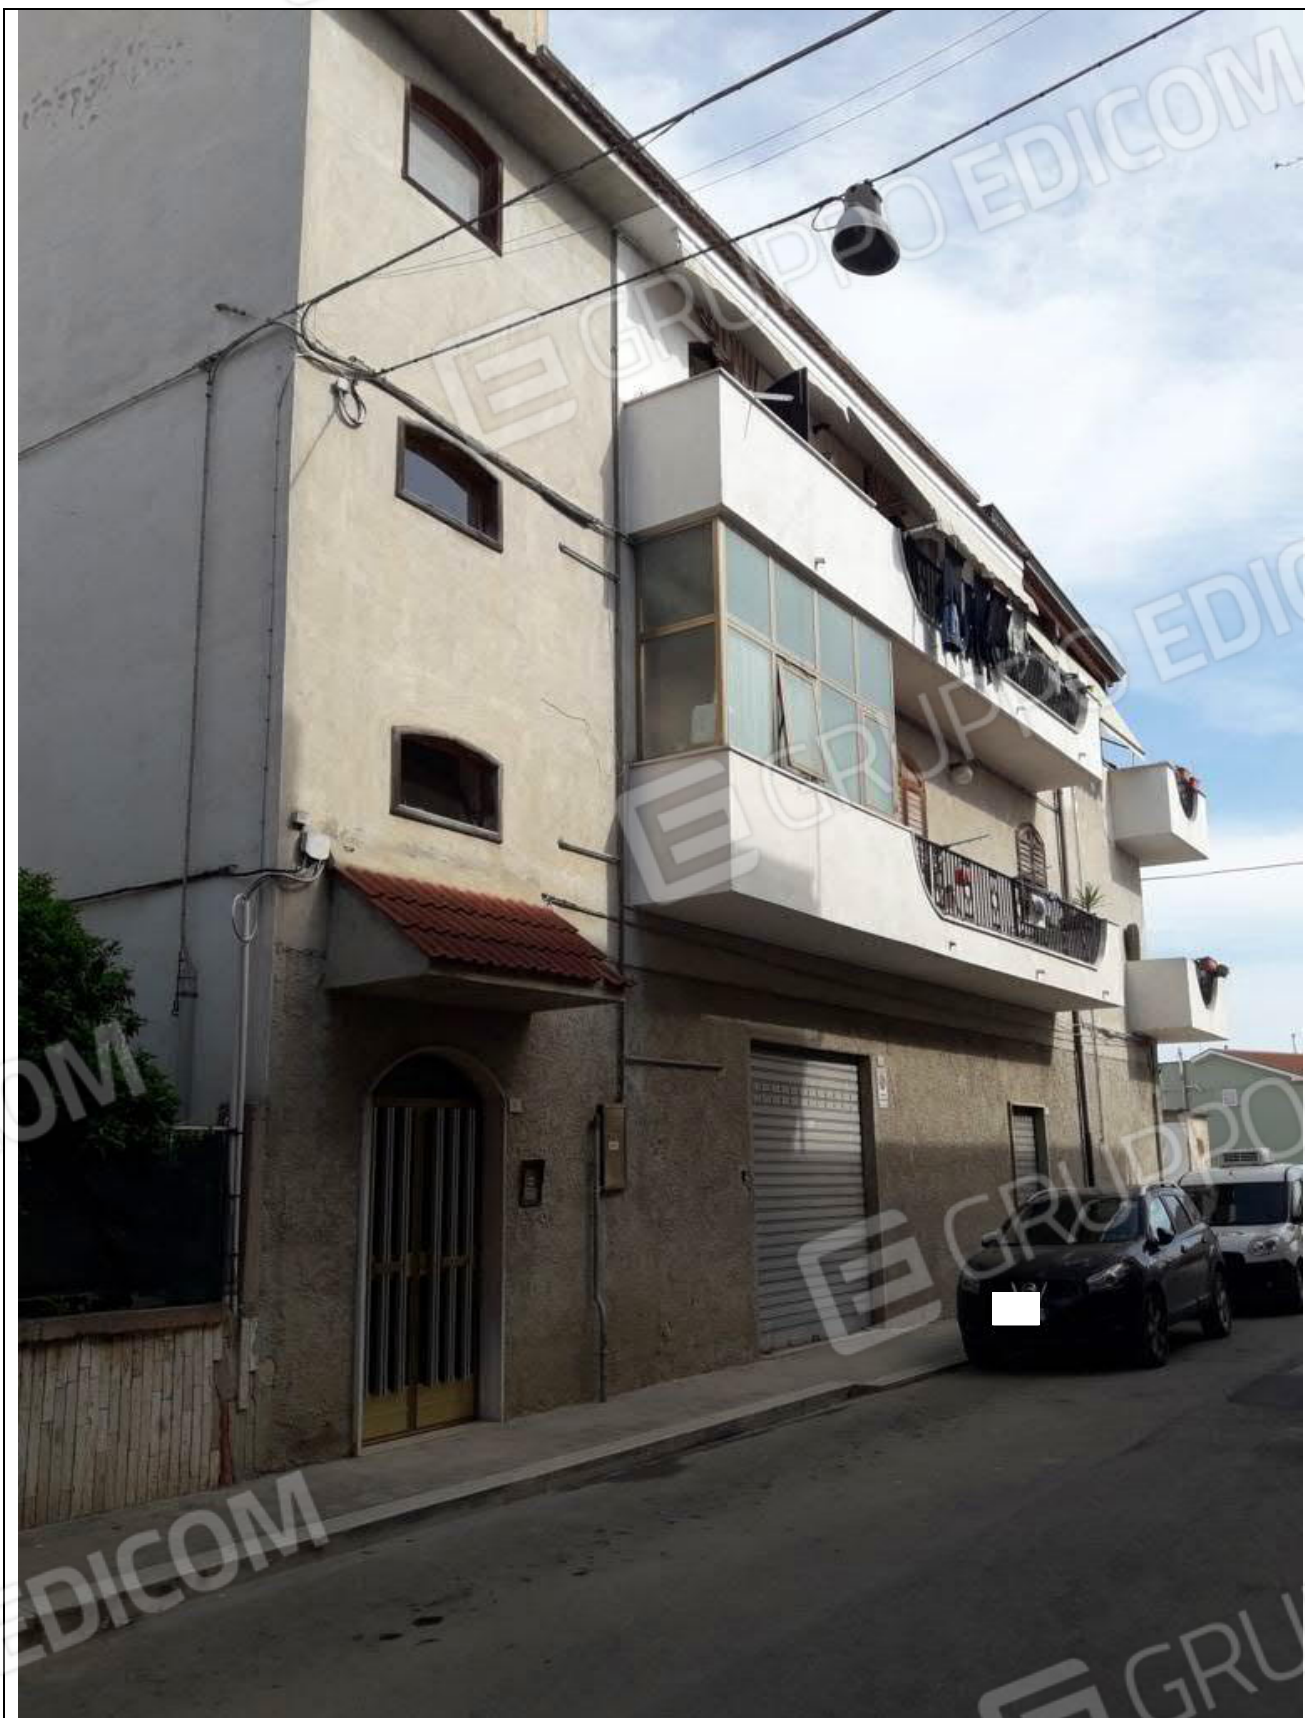
2 – Immobile sito in Trinitapoli alla via Carlo Levi civici 2, 4, 6, angolo viale I Maggio, 67

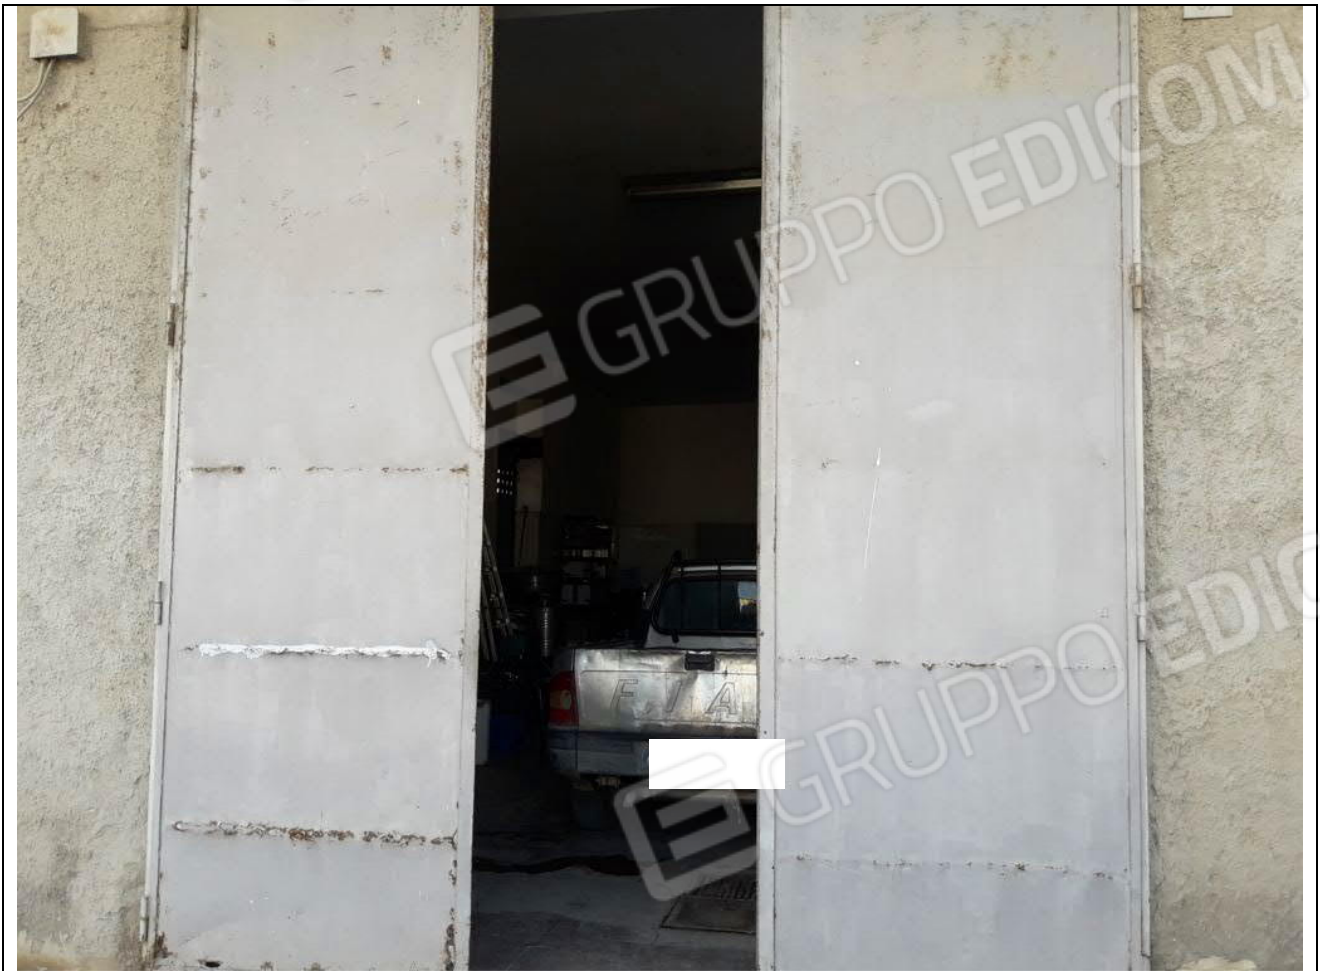
3 – Porta di ingresso al magazzino dal viale I Maggio, 67

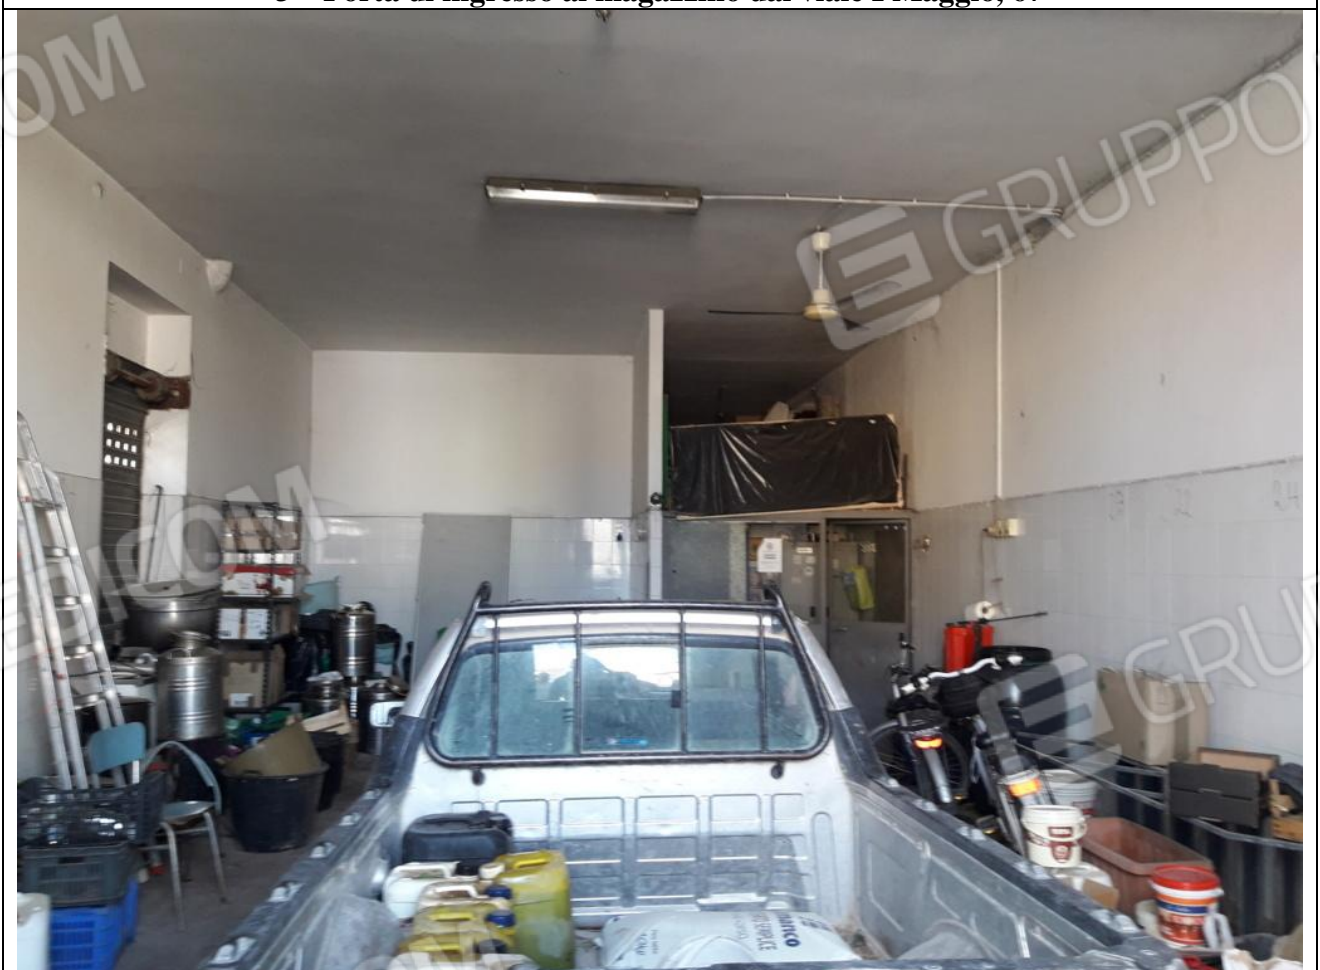
4 – Interno magazzino

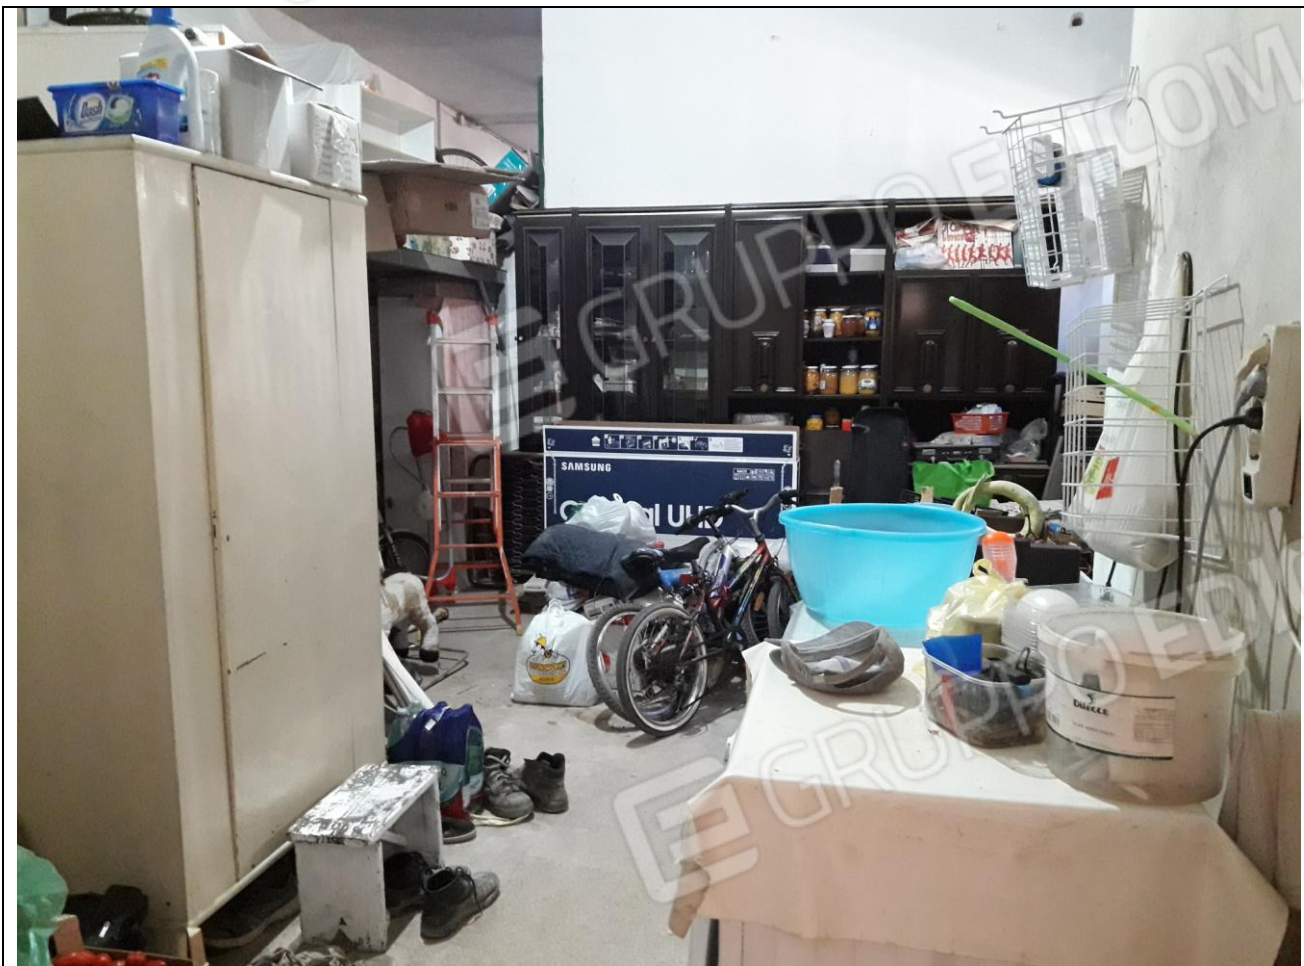
5 – Interno magazzino

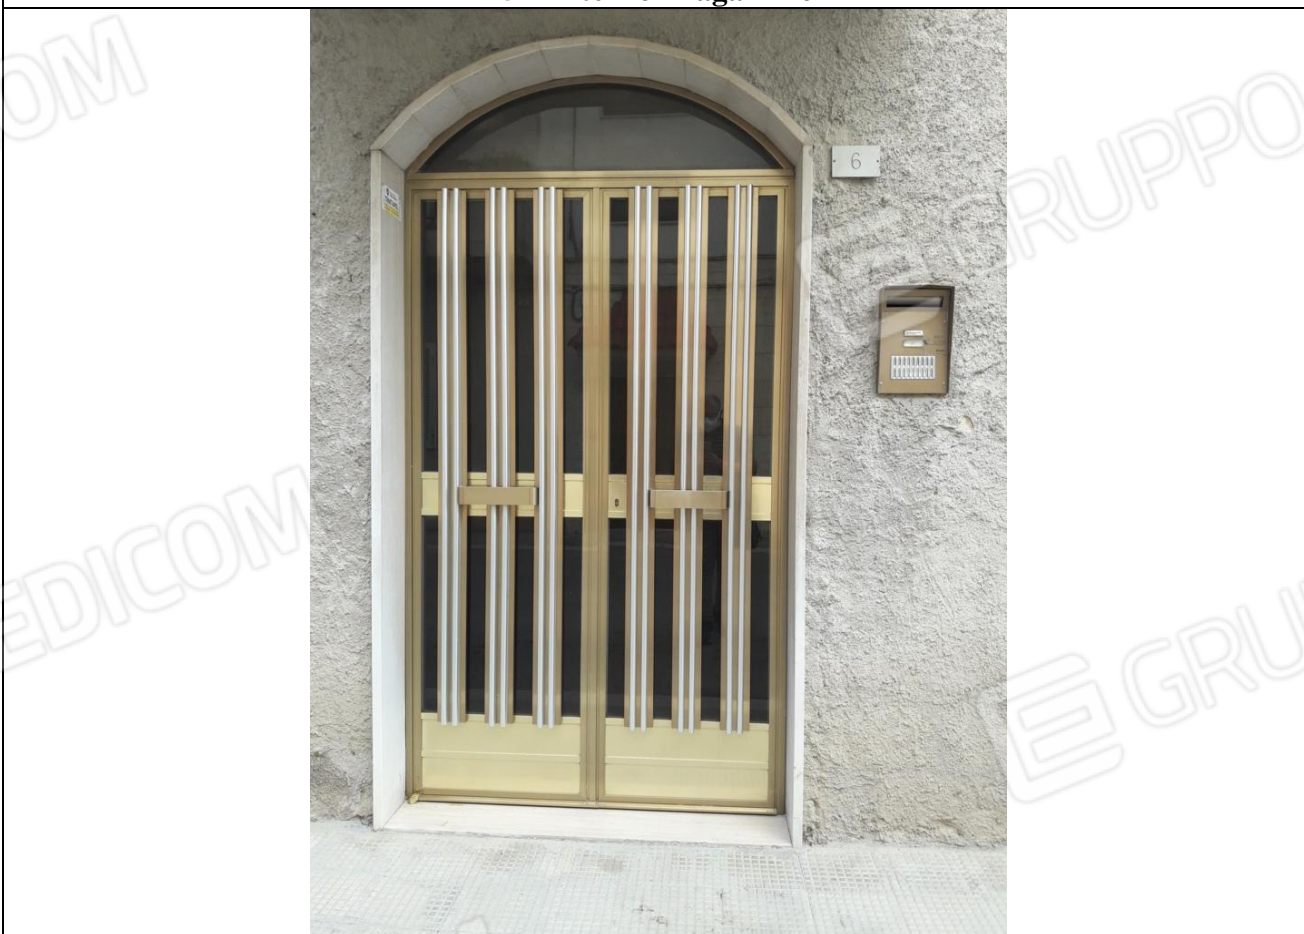
6 – Portone d'ingresso agli appartamenti siti in primo e secondo piano ed al lastrico solare

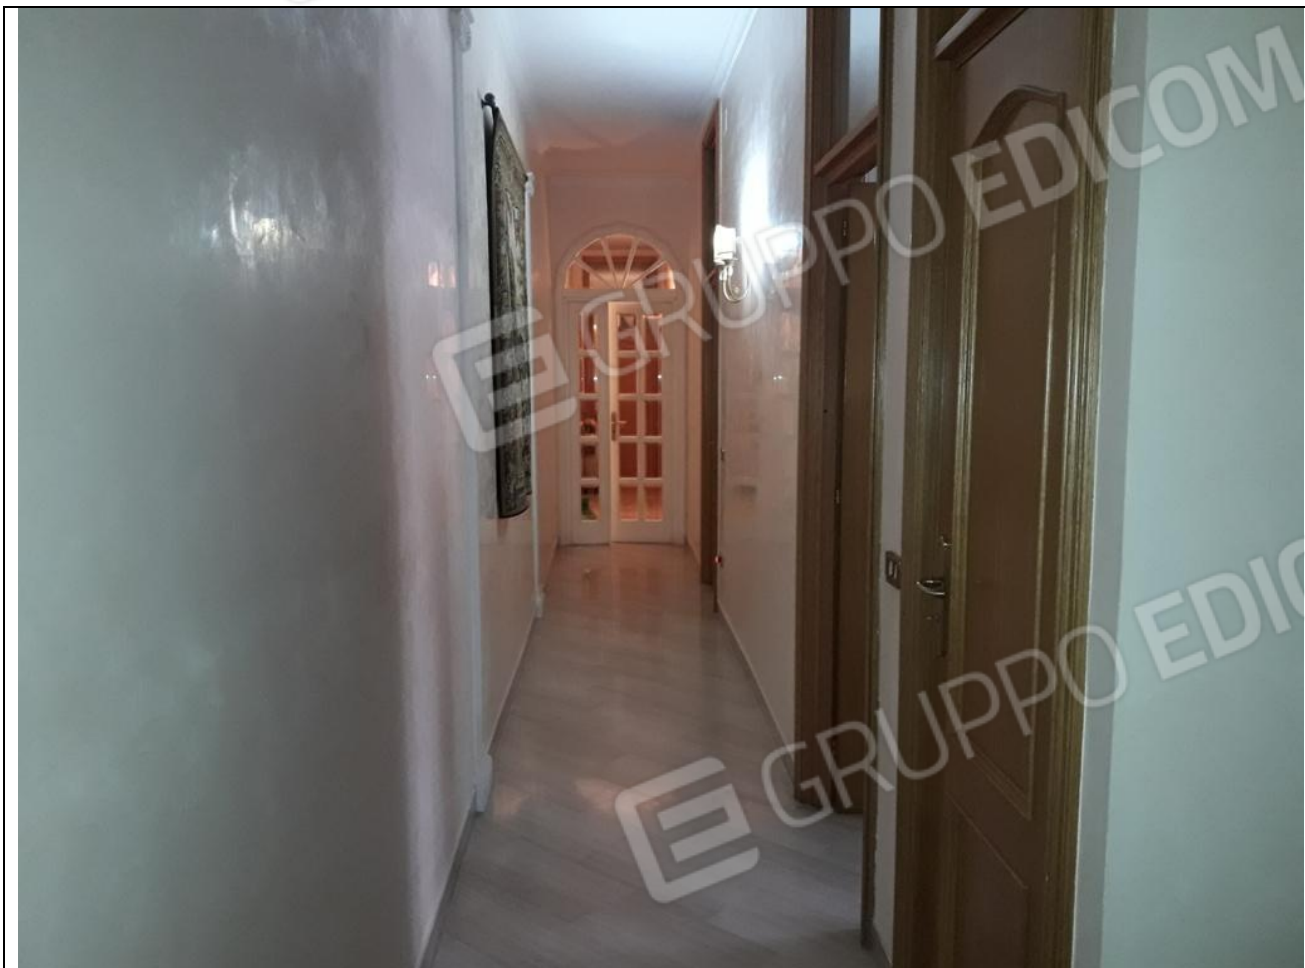
7 – Appartamento in primo piano: veduta, dall'ingresso, del corridoio

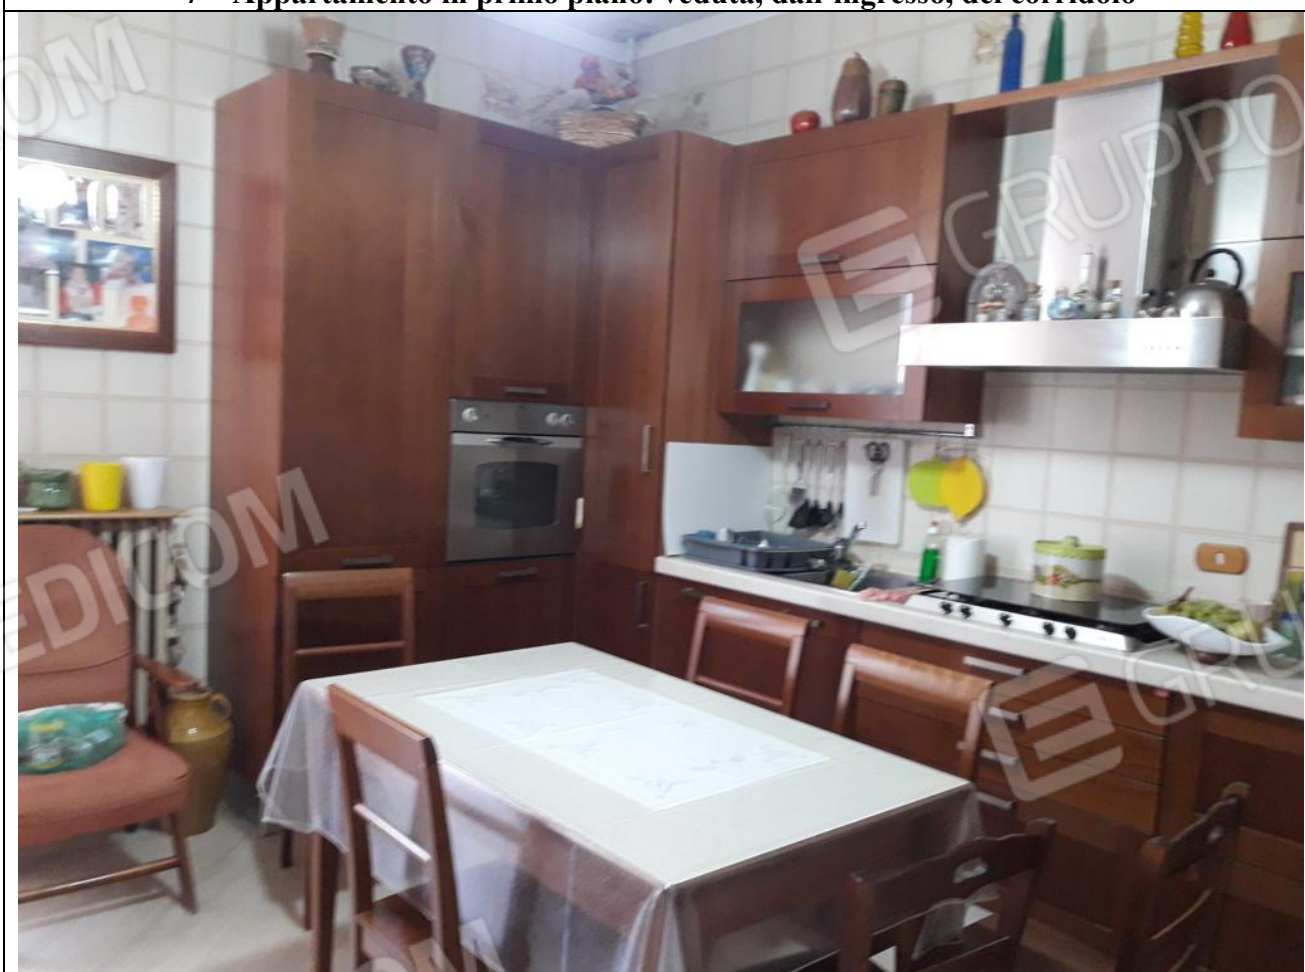
8 – Appartamento in primo piano: cucina

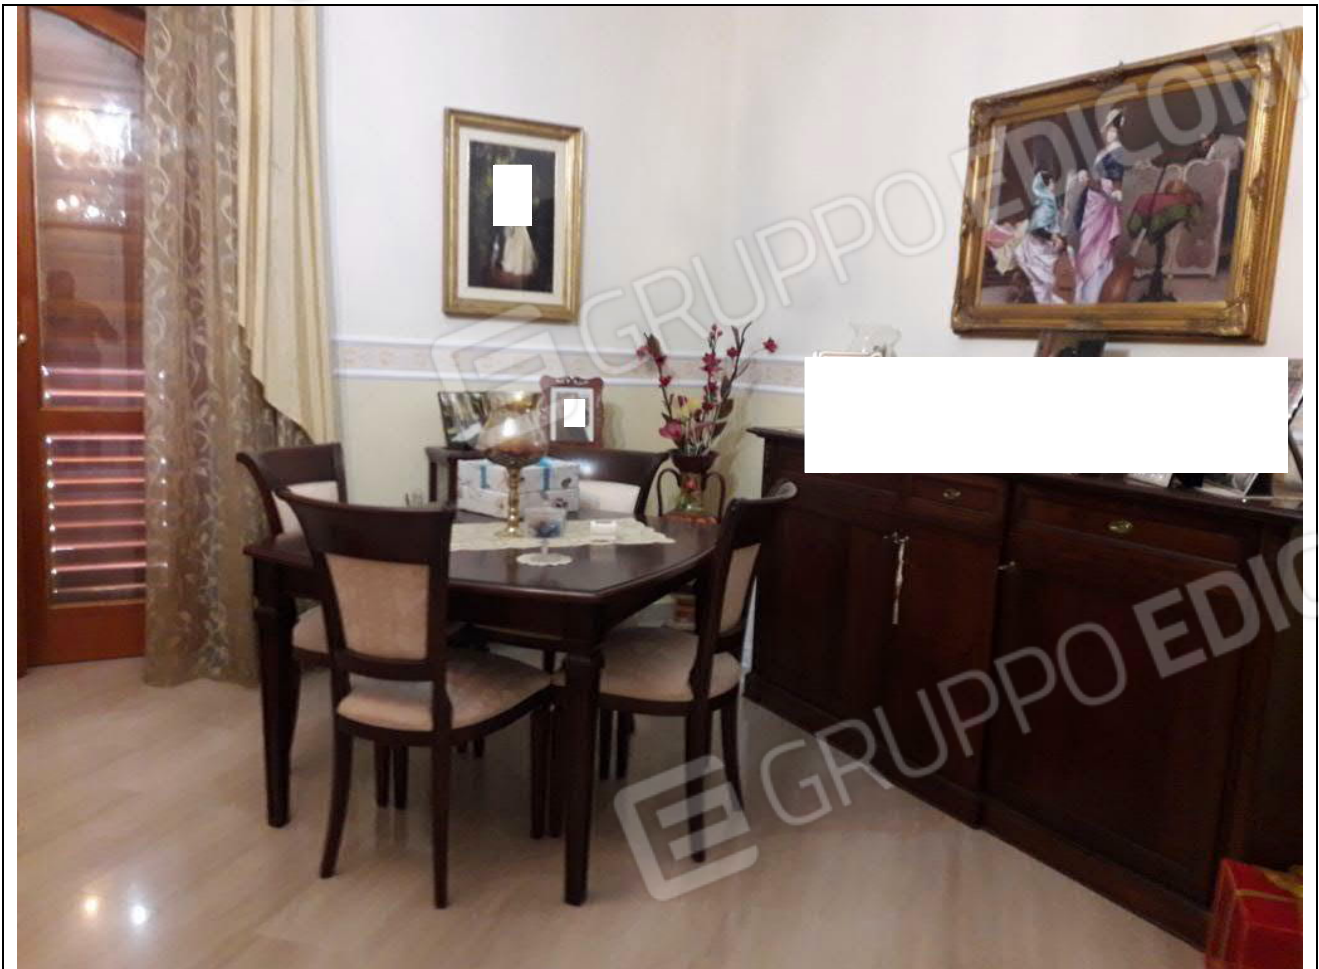
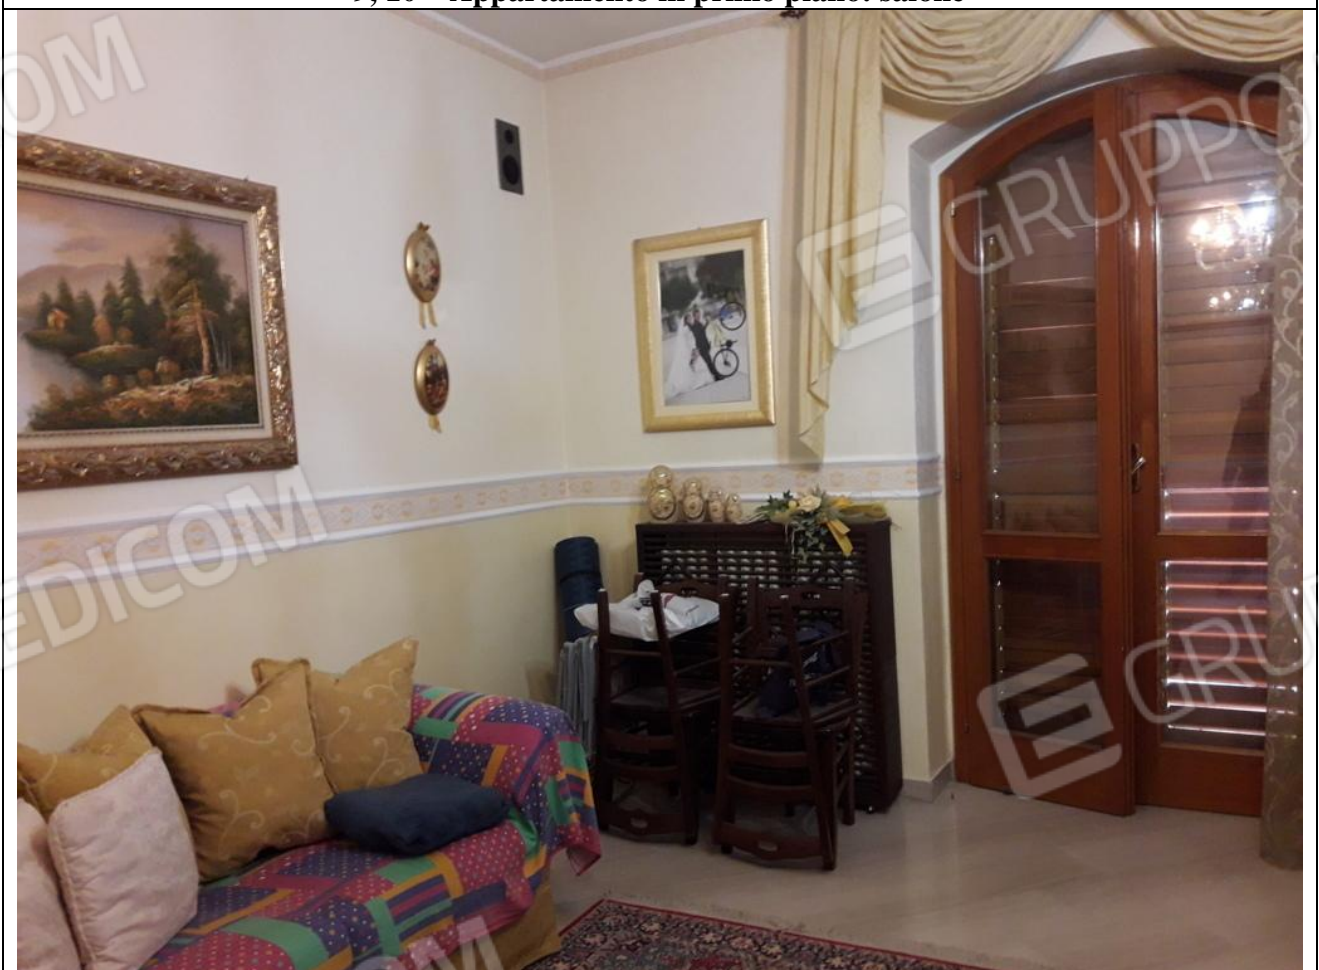
9, 10 – Appartamento in primo piano: salone

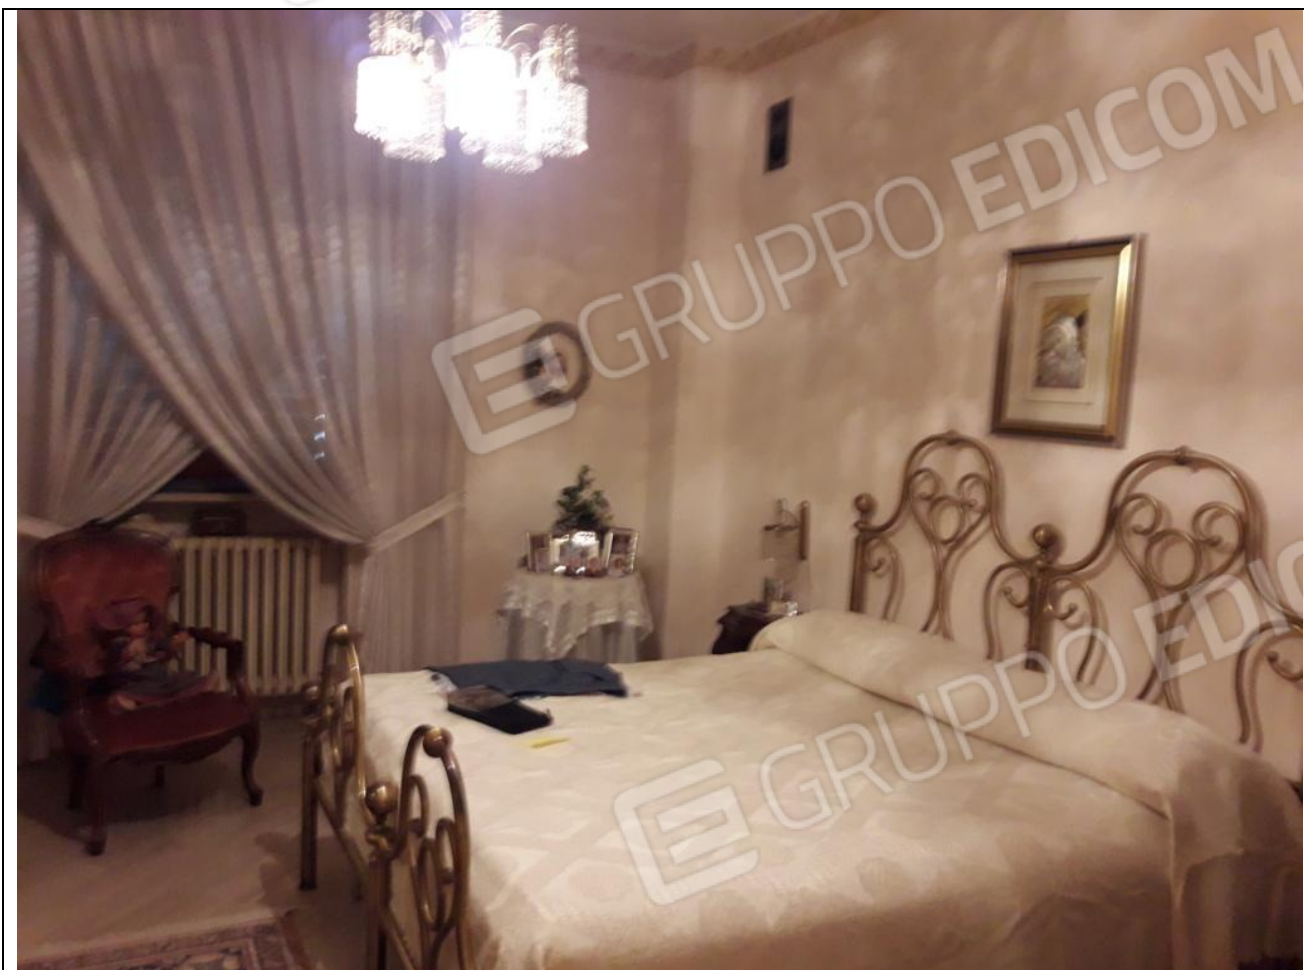
11 – Appartamento in primo piano: camera da letto matrimoniale

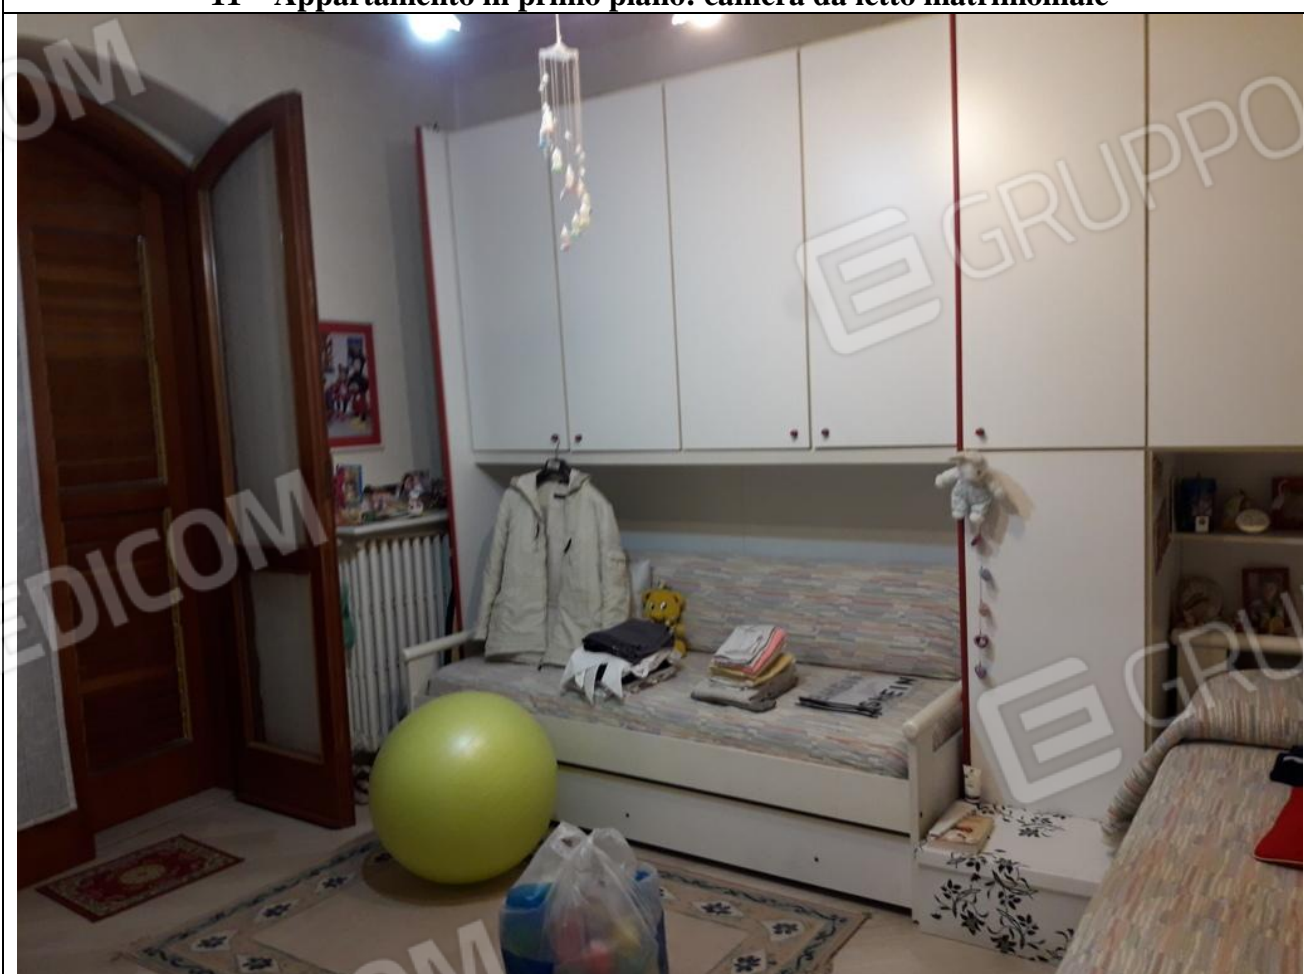
12 – Appartamento in primo piano: cameretta

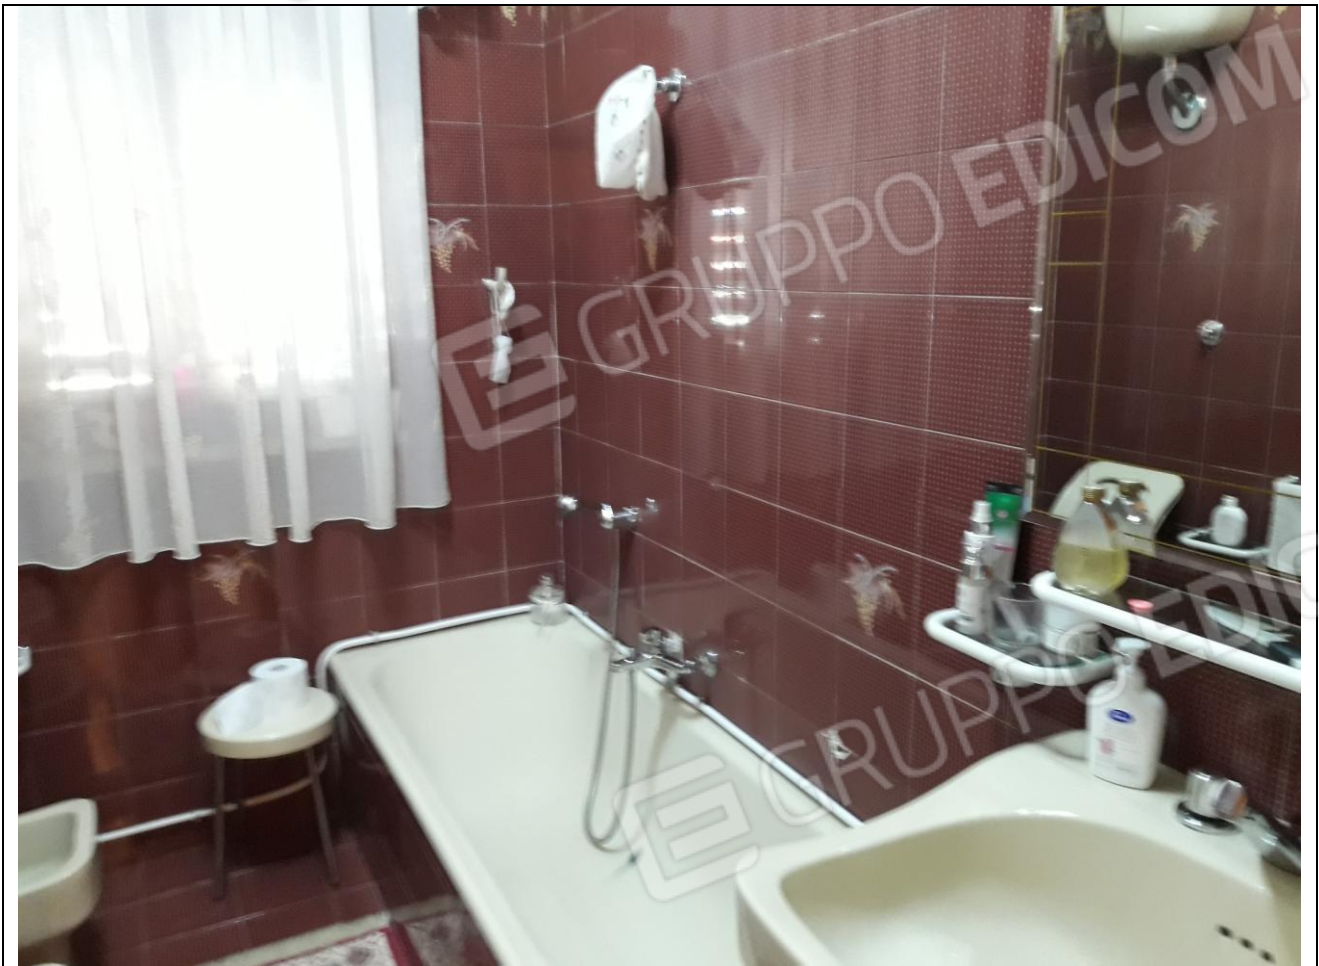
13 – Appartamento in primo piano: bagno

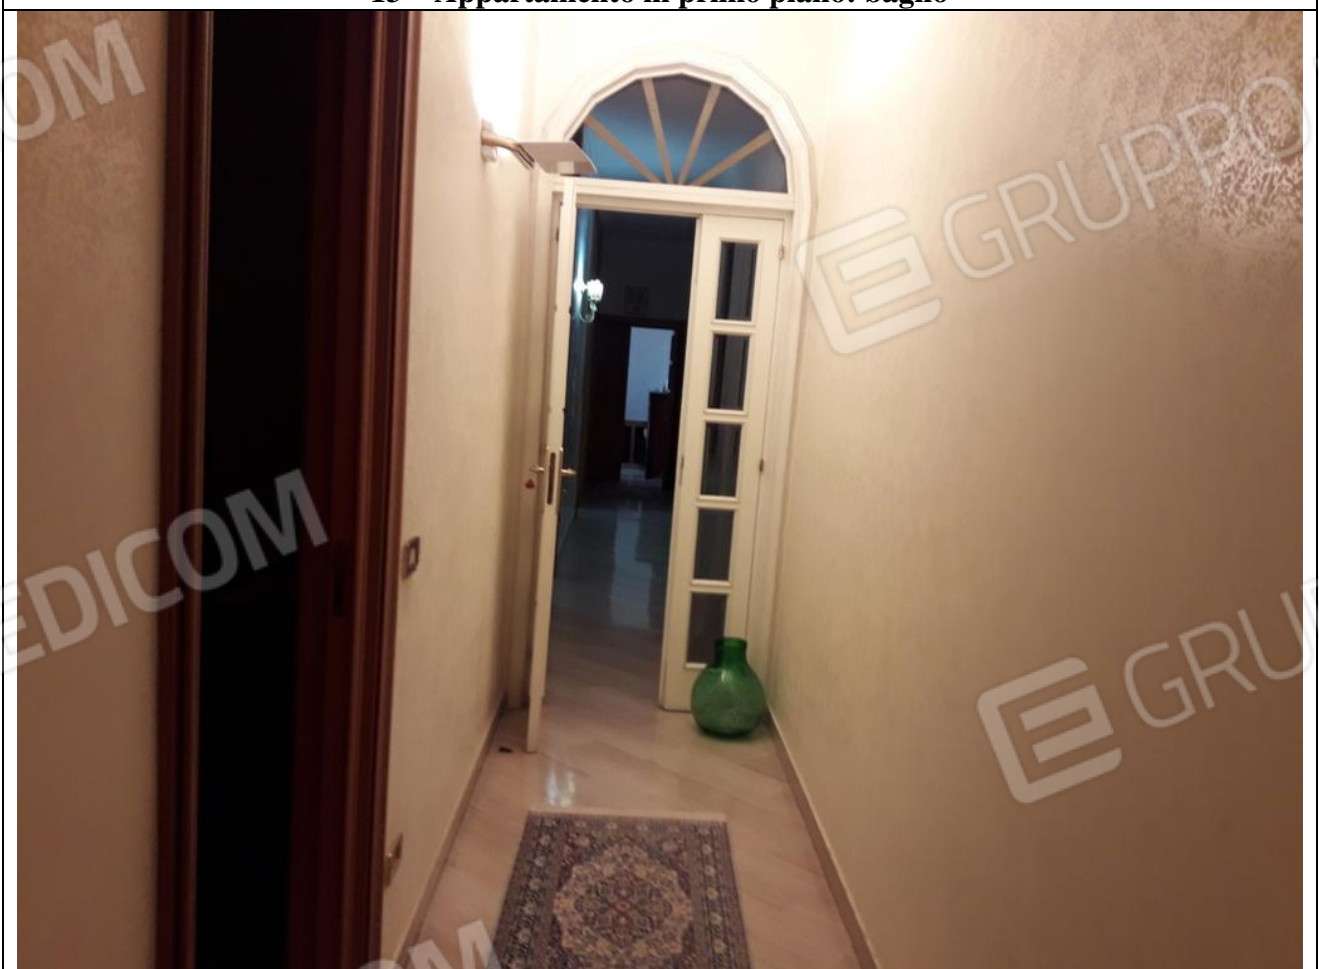
14 – Appartamento in primo piano: veduta, dal bagno, del corridoio e dell'ingresso

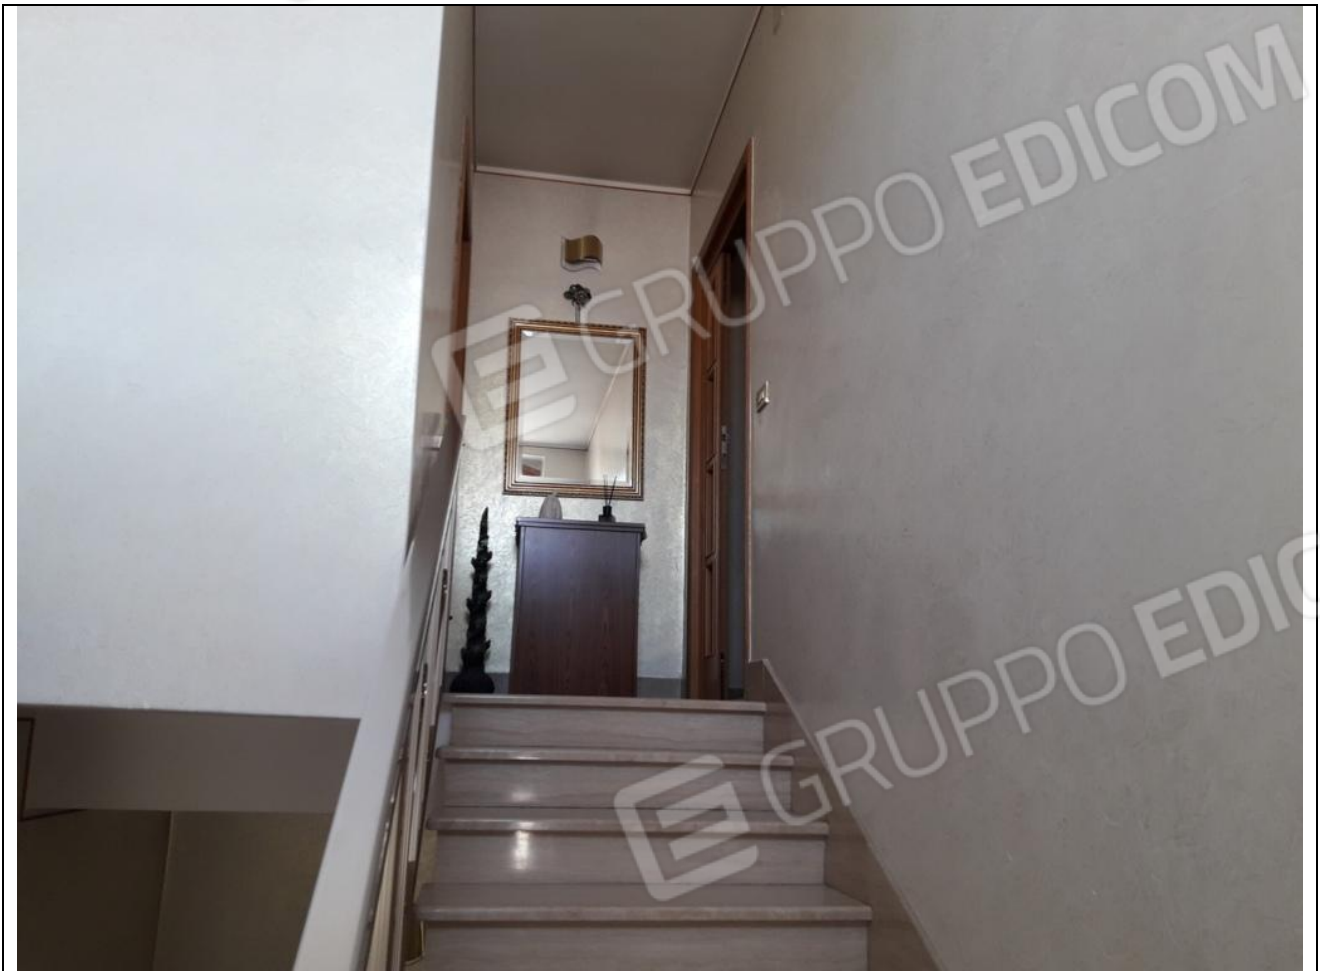
15 – Vano scala che porta all'appartamento in secondo piano

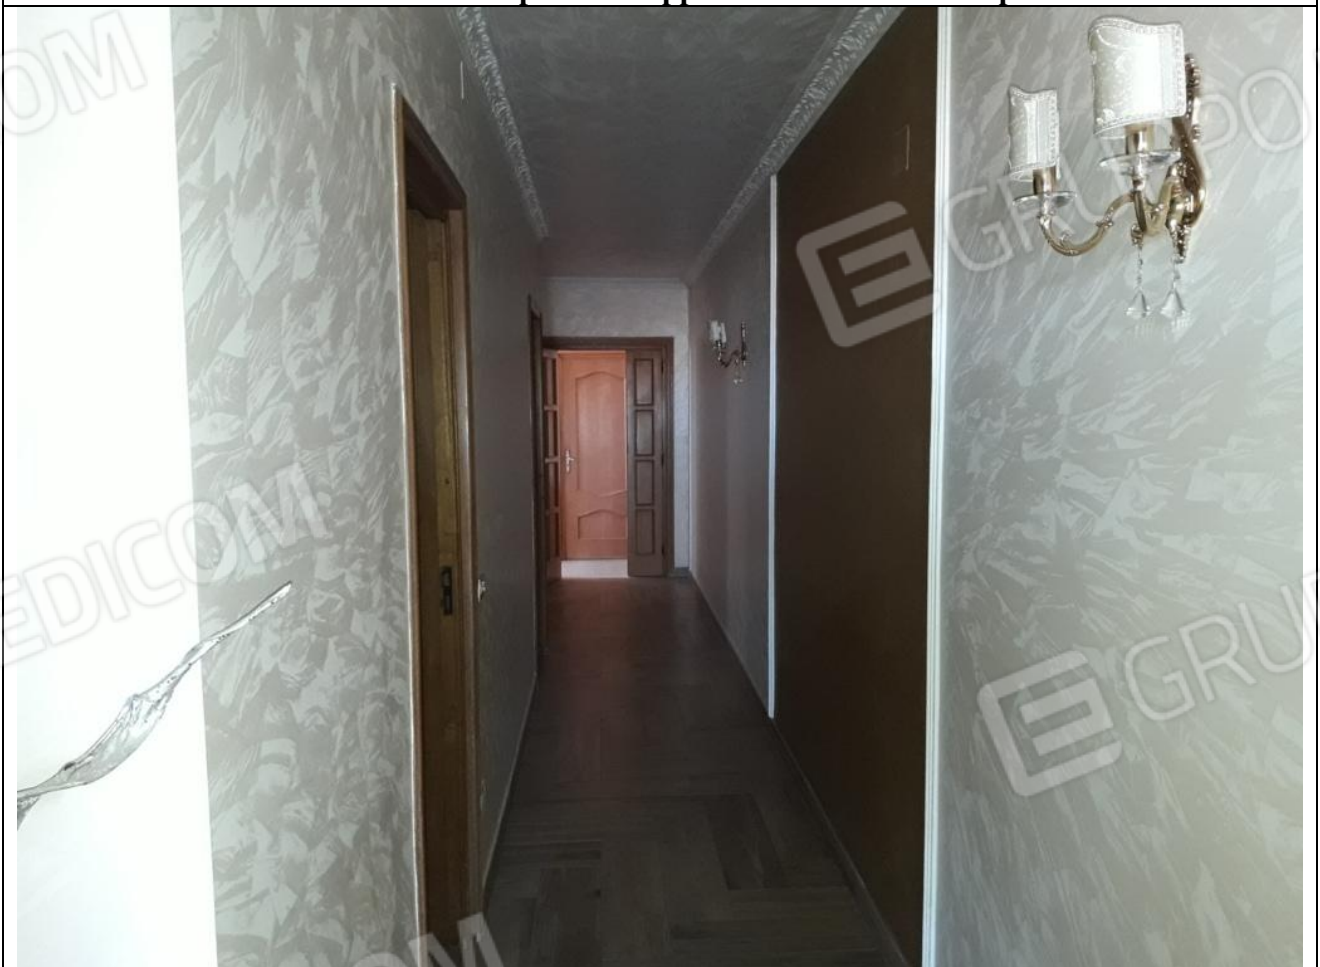
16 – Appartamento in secondo piano: veduta, dall'ingresso, del corridoio

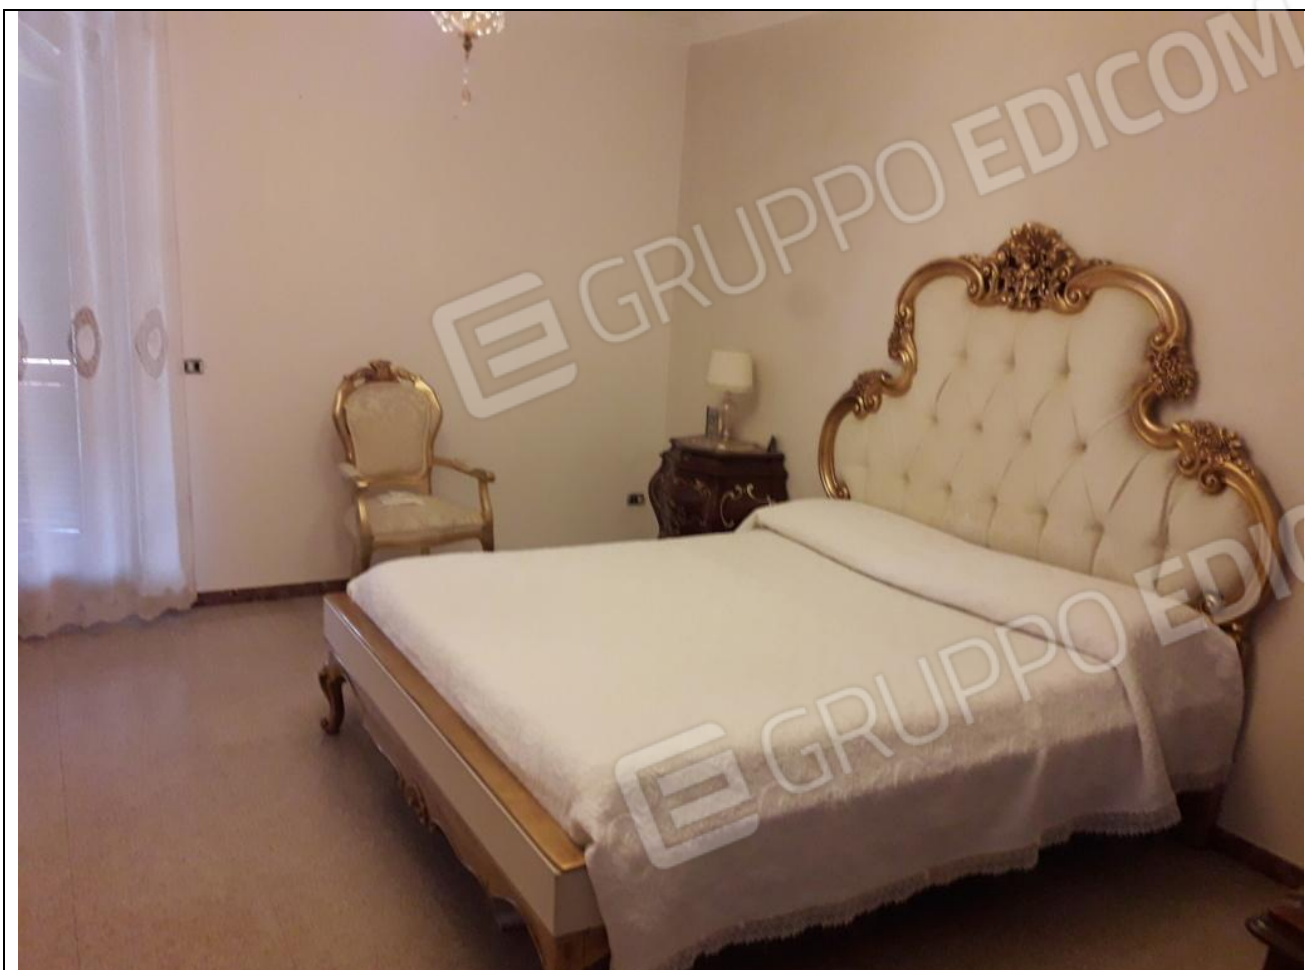
17 – Appartamento in secondo piano: camera da letto matrimoniale

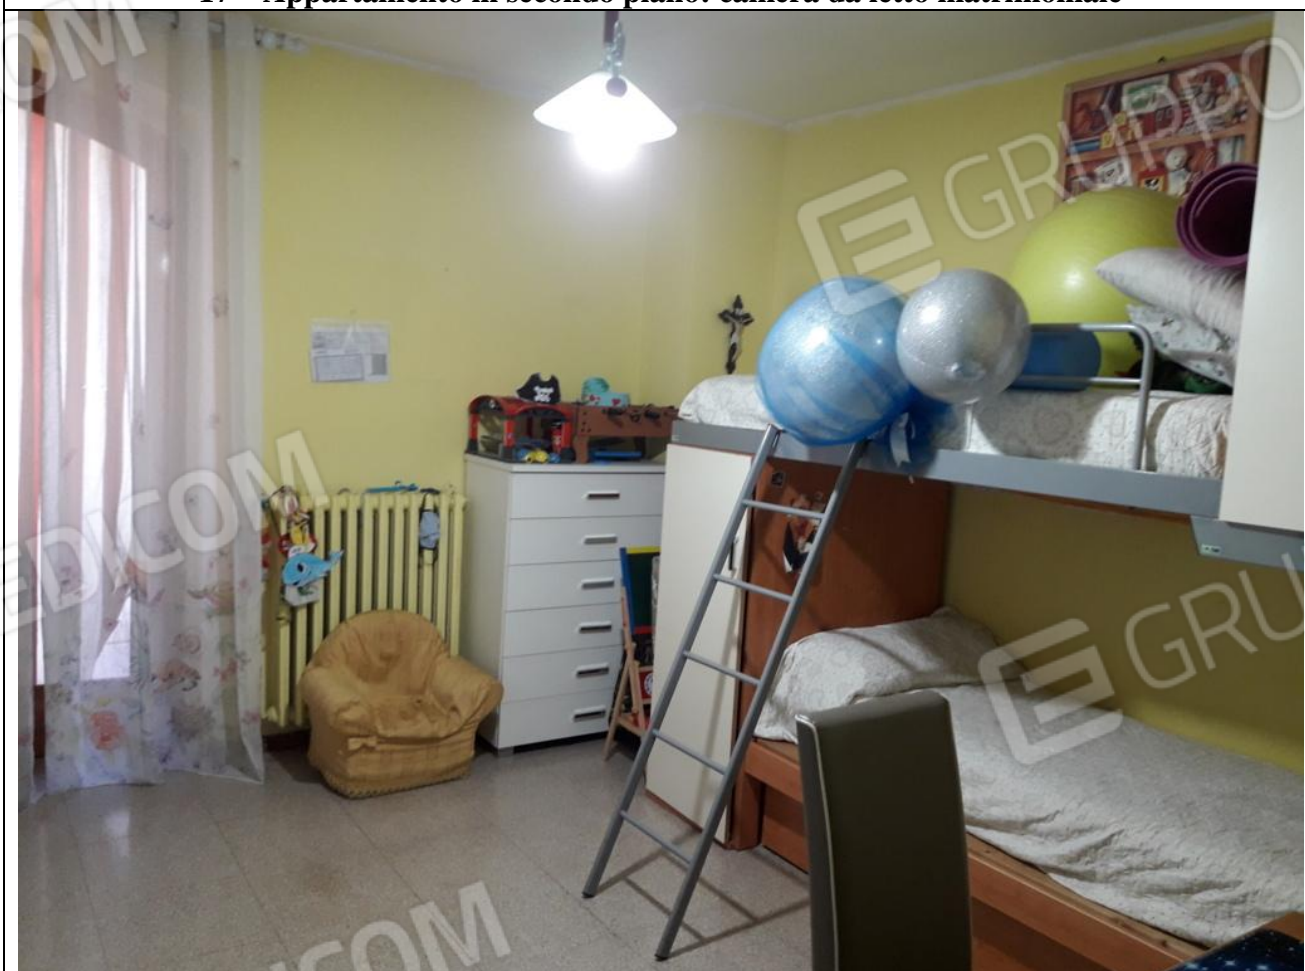
18 – Appartamento in secondo piano: cameretta
