1 – Immobile sito in Trinitapoli alla via Carlo Levi civici 2, 4, 6, angolo viale I Maggio, 67

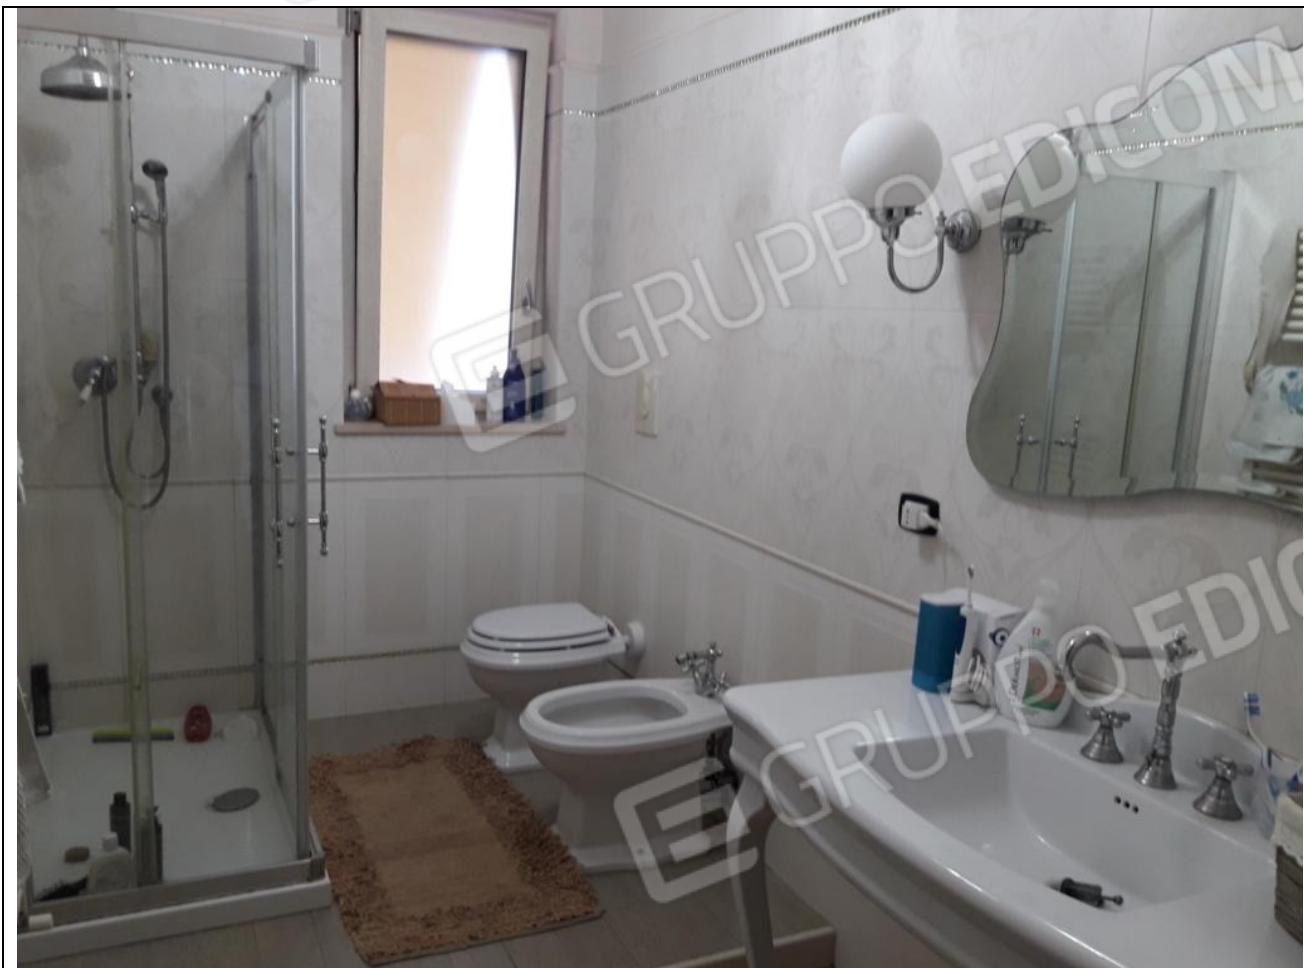
19 – Appartamento in secondo piano: bagno

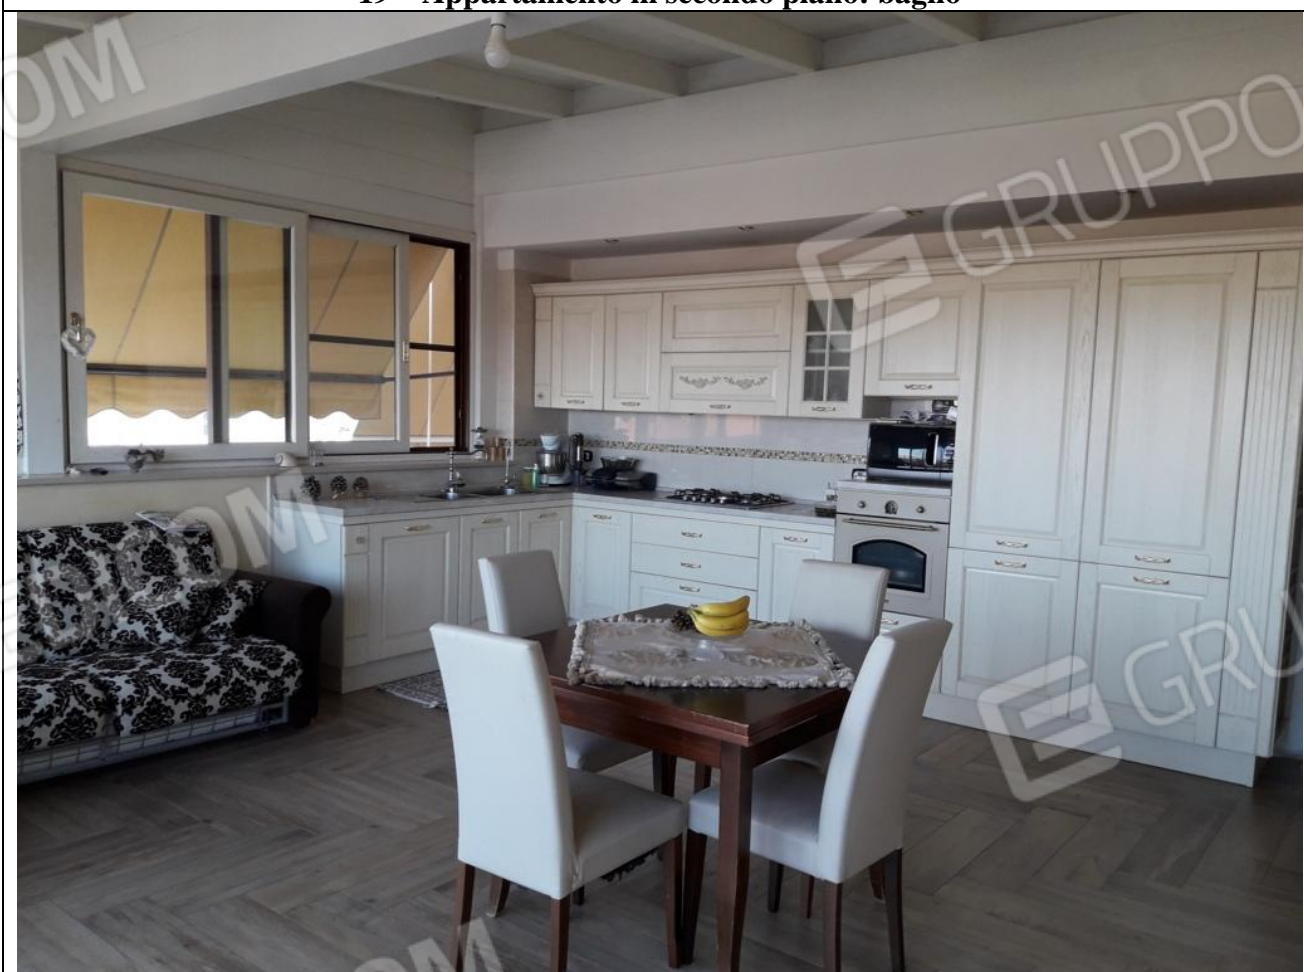
20 – Appartamento in secondo piano: creazione di vano chiuso abusivo, trattandosi di tettoia in legno aperta, come da progetto che si allega. Andrà smontata la parete finistrata.

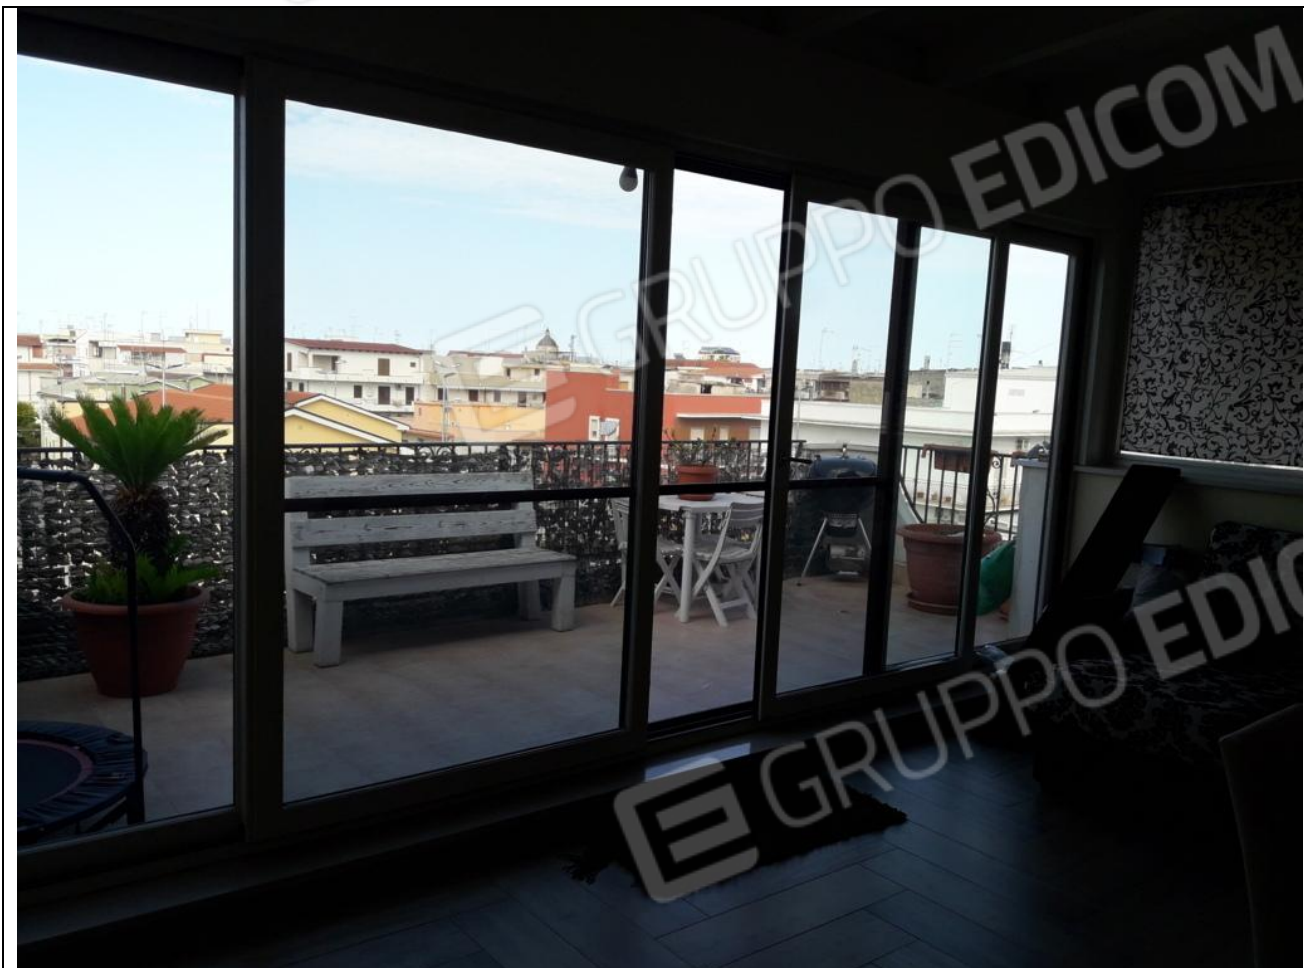
21 – Appartamento in secondo piano: creazione di vano chiuso abusivo, trattandosi di tettoia in legno aperta, come da progetto che si allega. Andranno smontate le porte-finestre

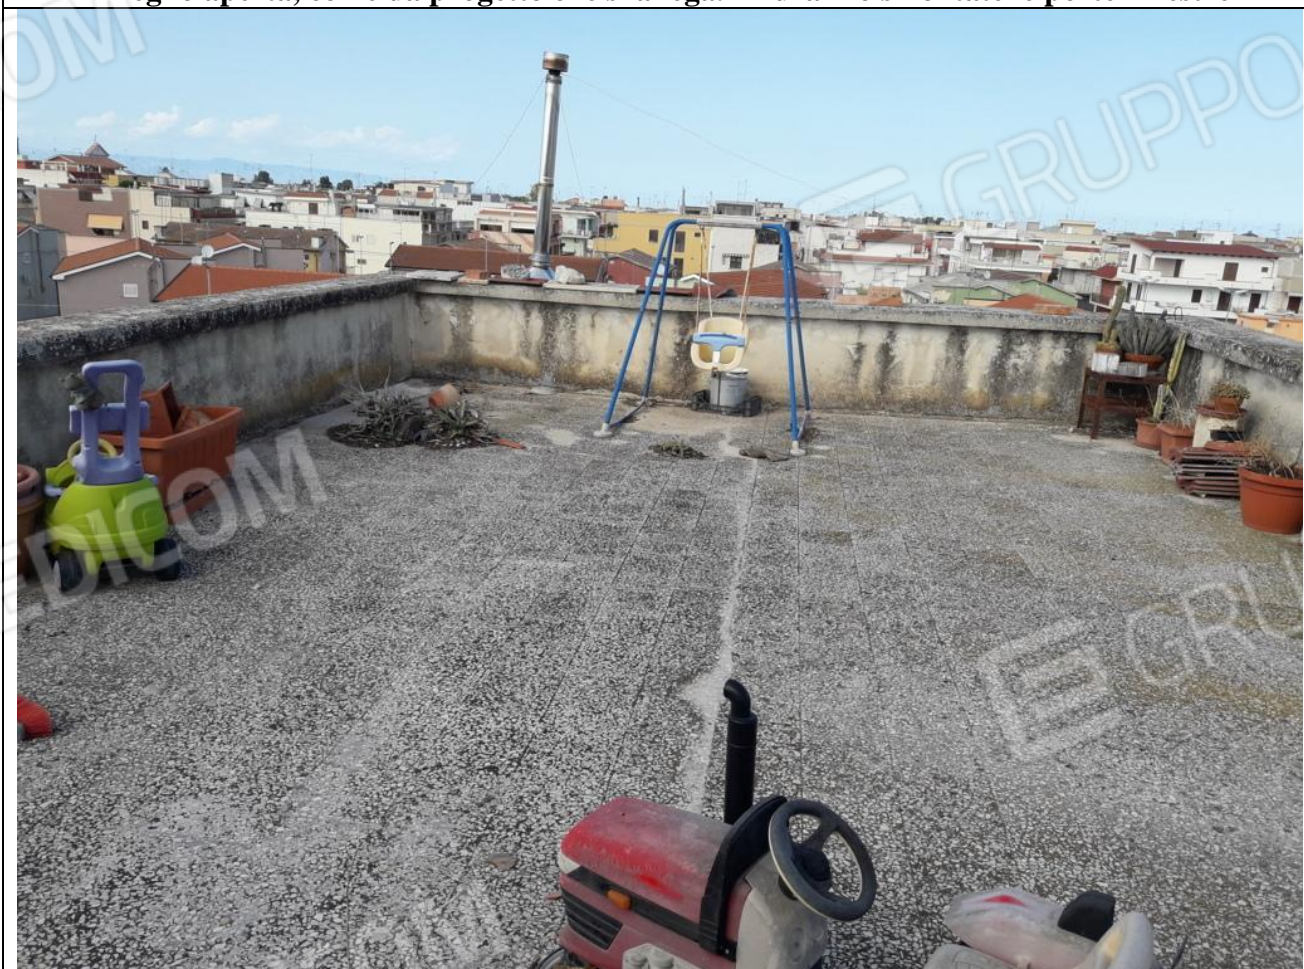
22 – Accesso al lastrico solare da botola, sita nel vano alla sinistra dell'appartamento in 2° p.

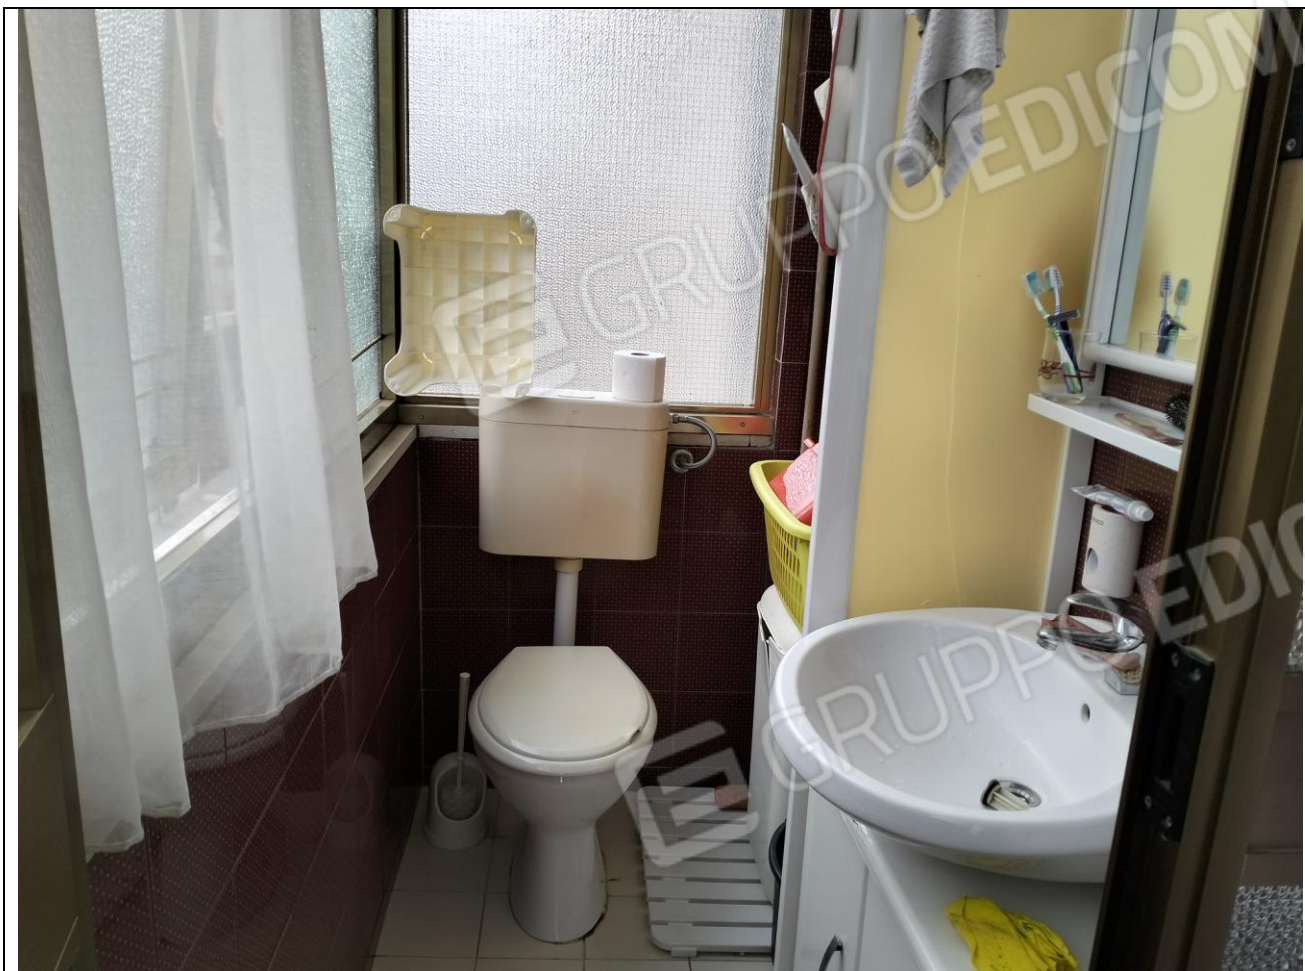
23 – Appartamento in primo piano: abuso edilizio non sanabile che consiste nella realizzazione del w.c. in primo piano, sul balcone, uscendo a destra, dalla cucina, che andrà smontato
