## REPORT FOTOGRAFICO

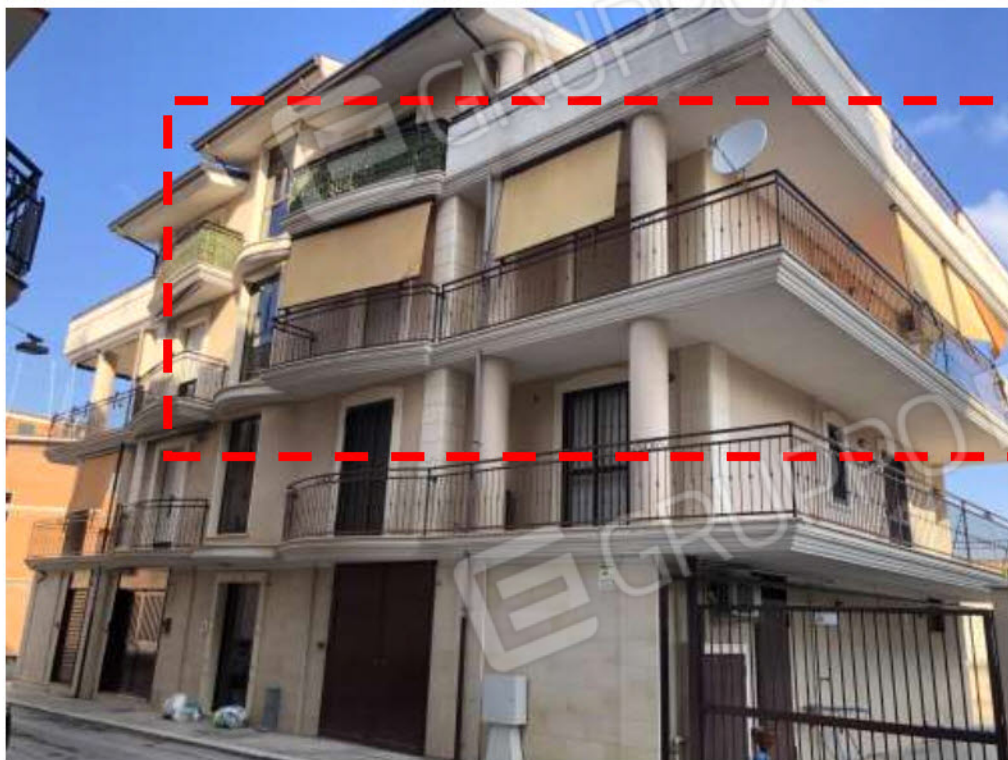
*Foto 1: vista ingresso stabile condominiale da via Mamiani n. 18*

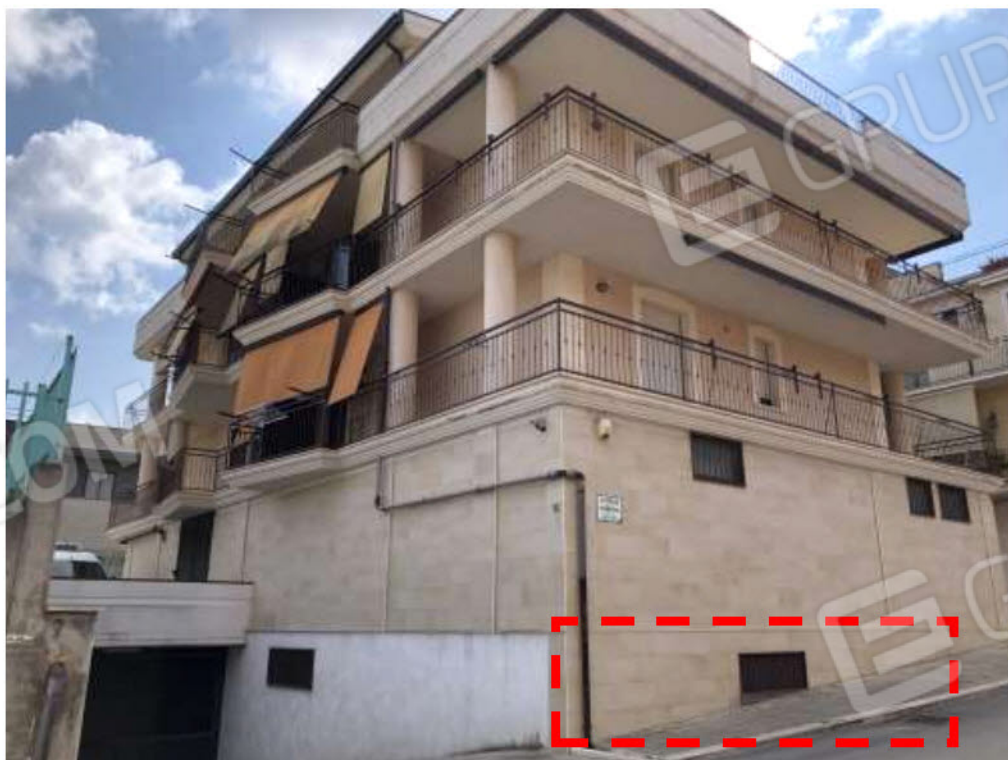
*Foto 2: vista ingresso box auto da condominiale da via Bradano n. 13*

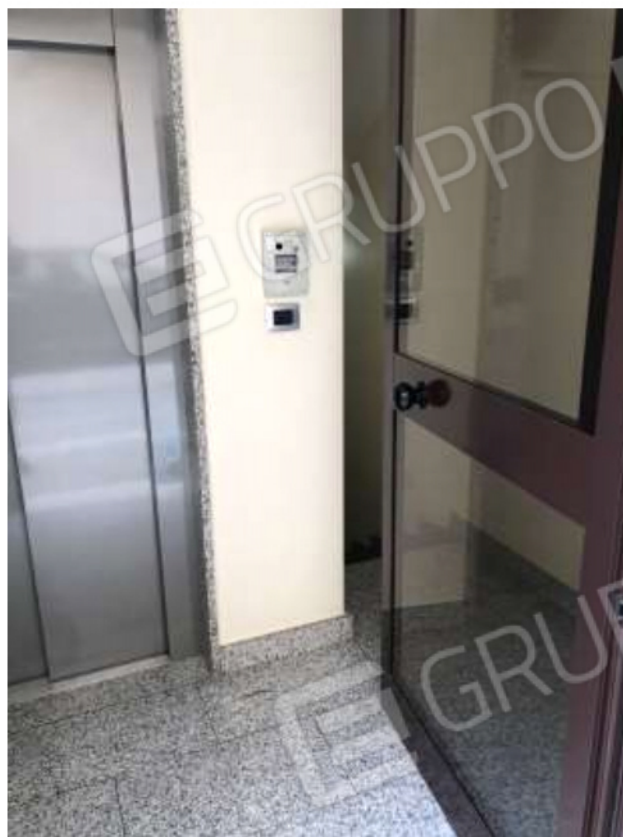
***Foto 3: vano scala/androne di ingresso***

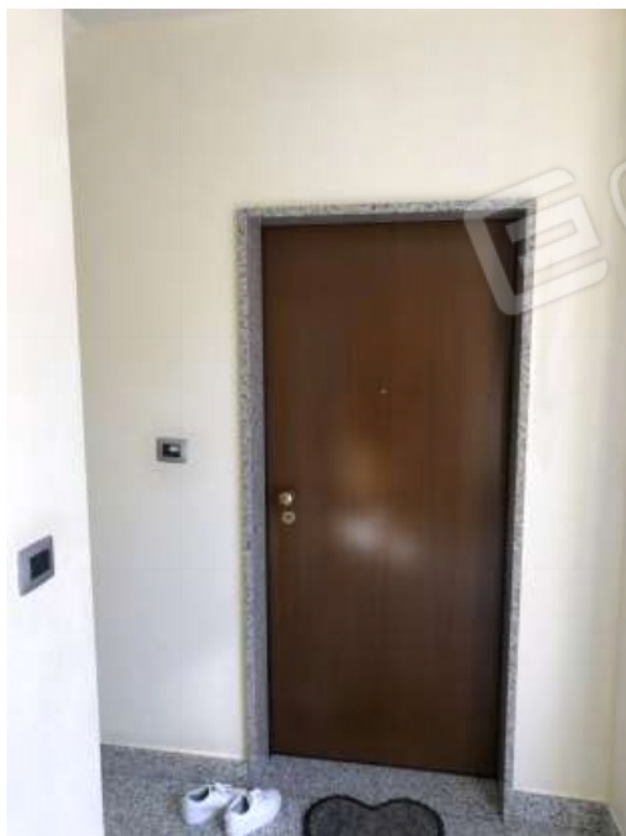
***Foto 4: porta di caposcala in Piano 2°***

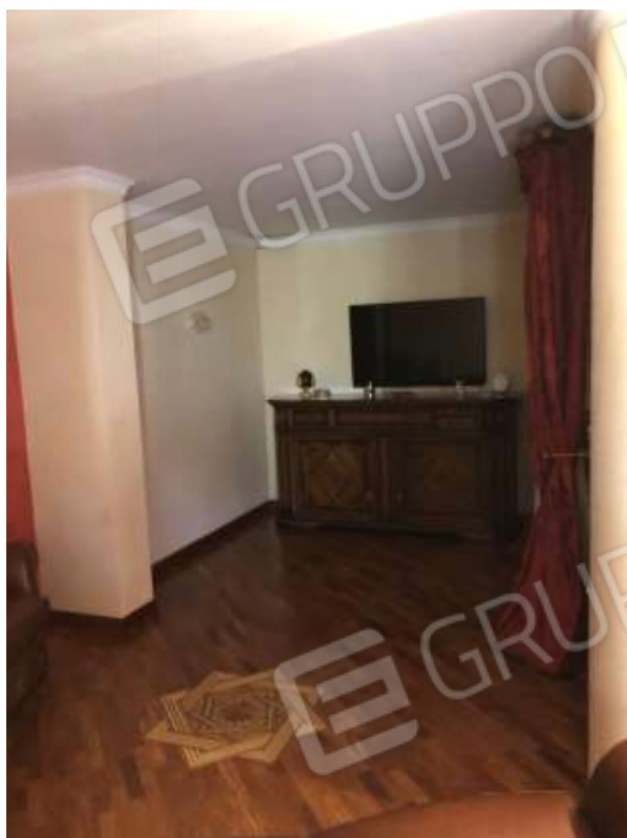
***Foto 5: ingresso/salone***

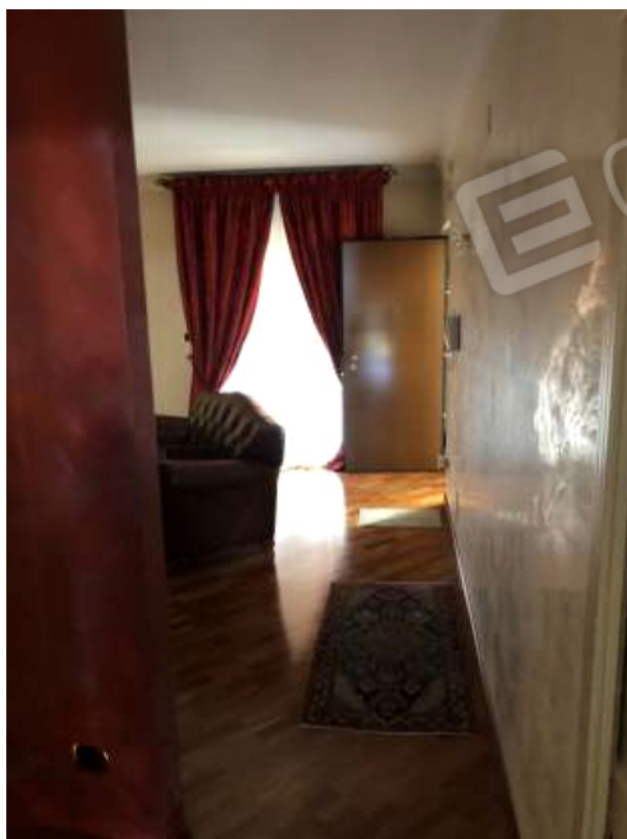
***Foto 6: vista ingresso/salone dal disimpegno***

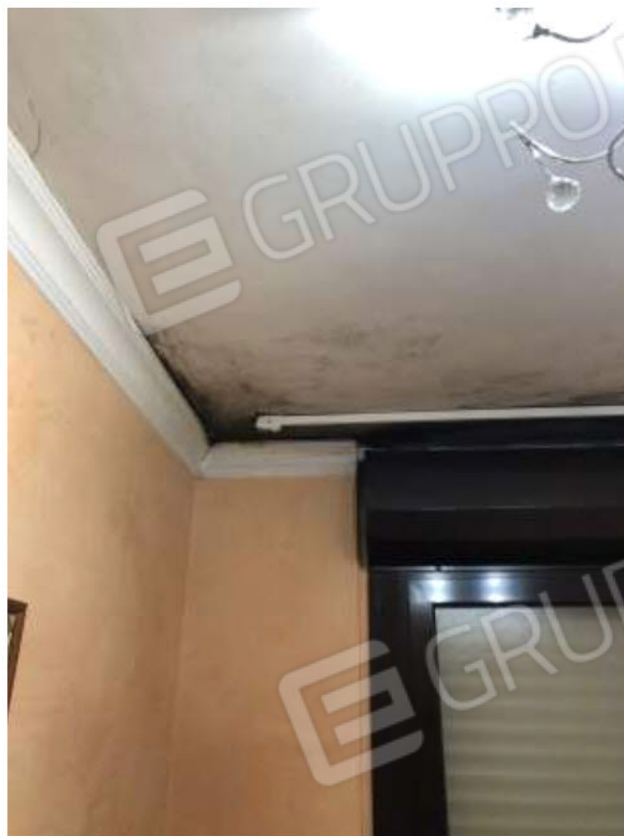
***Foto 9: particolare infiltrazioni WC 1***

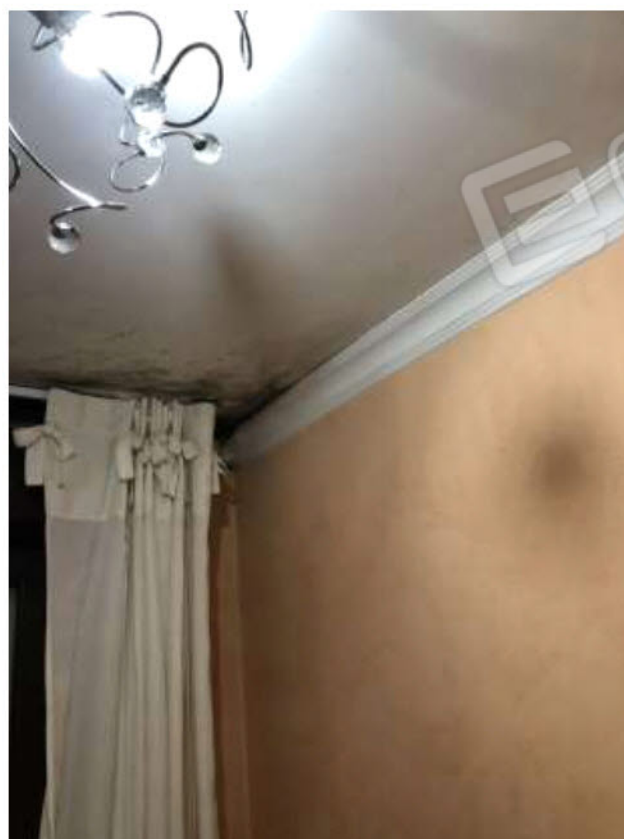
***Foto 10: particolare infiltrazioni WC 1***

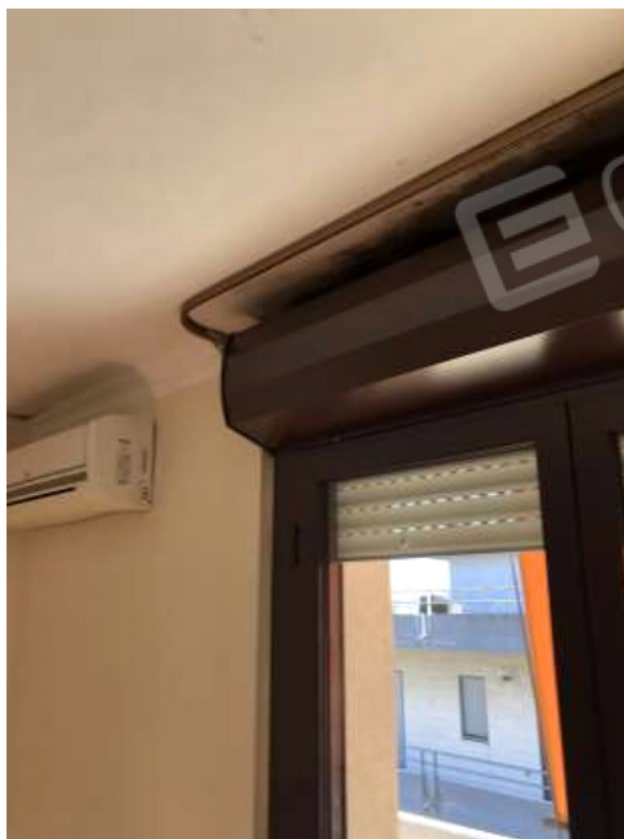
***Foto 12: particolare infiltrazioni camera da letto 1***

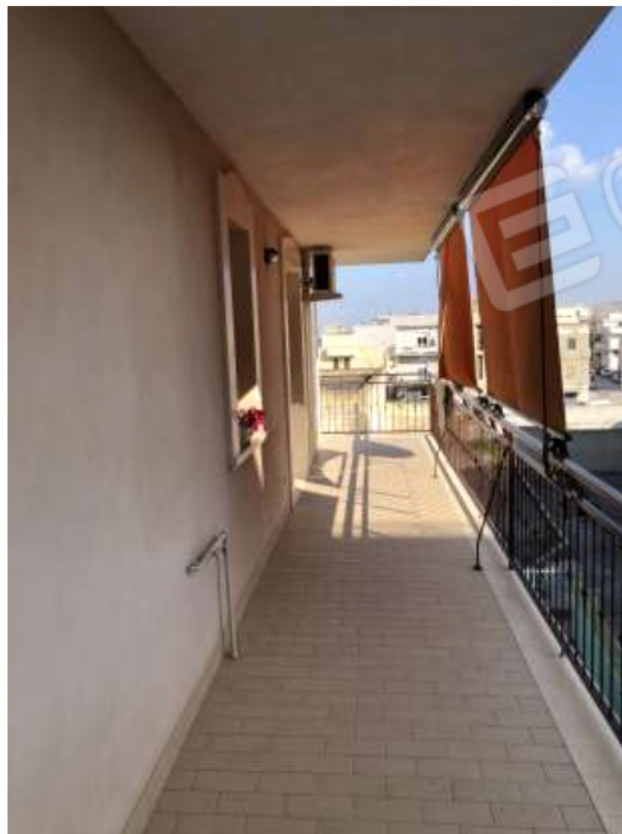
**Foto 14: vista balcone/veranda lato camera da letto/WC**

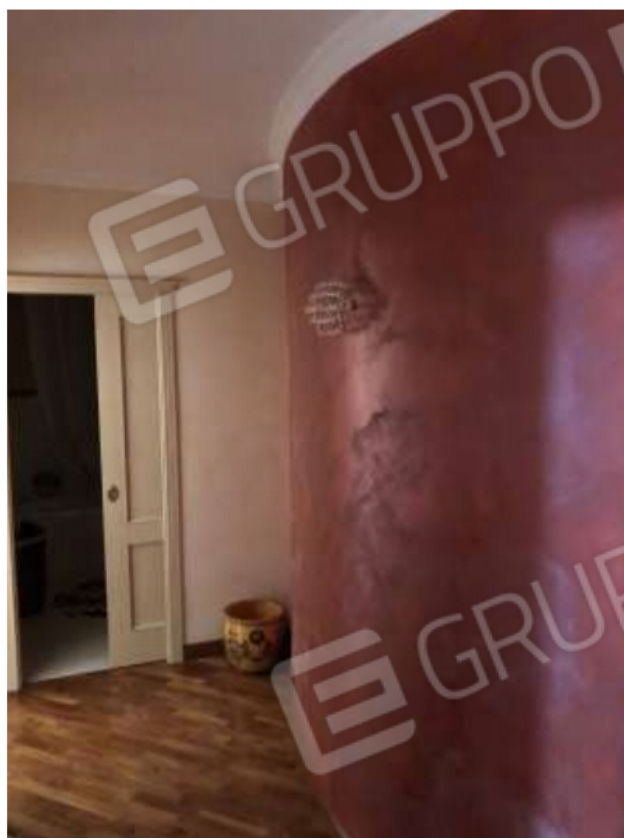
*Foto 15: vista disimpegno*

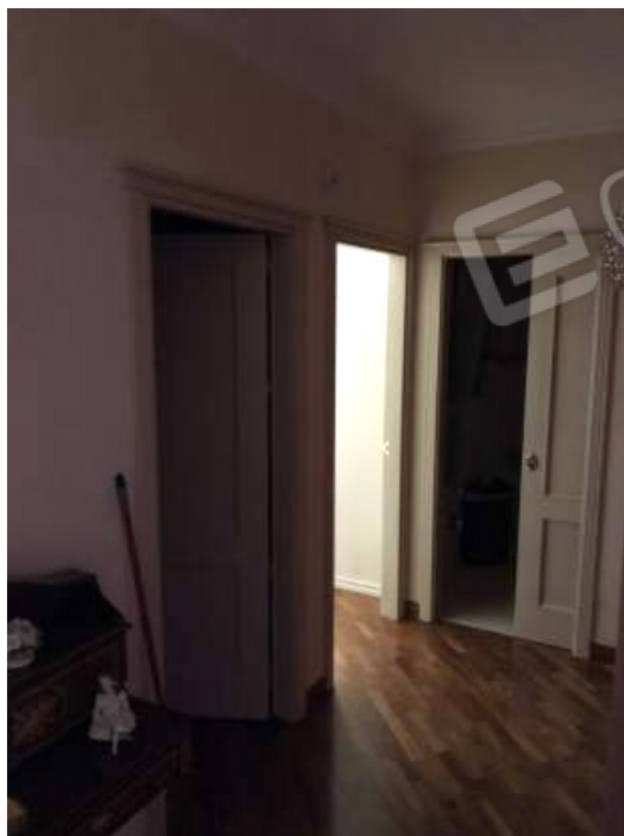
*Foto 16: vista disimpegno*

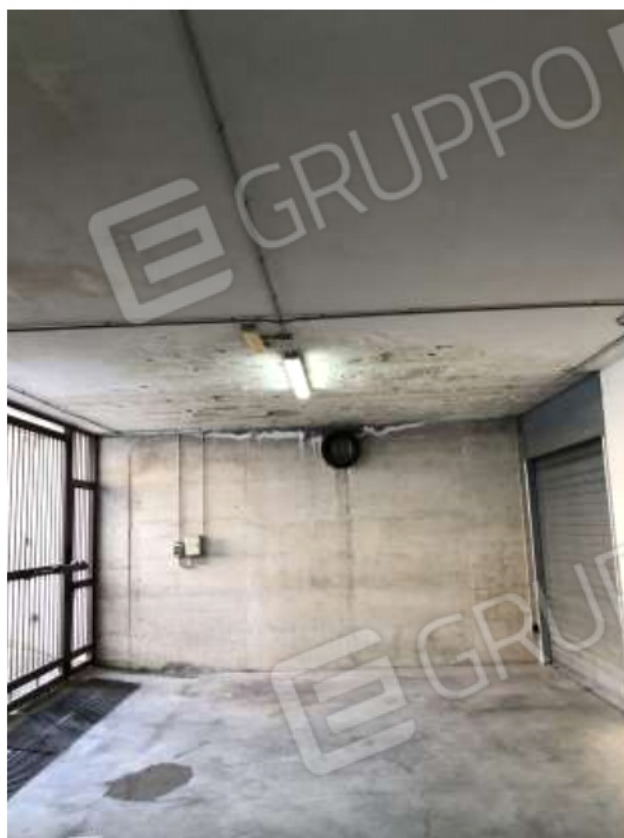
***Foto 17: corsia di manovra autorimessa***

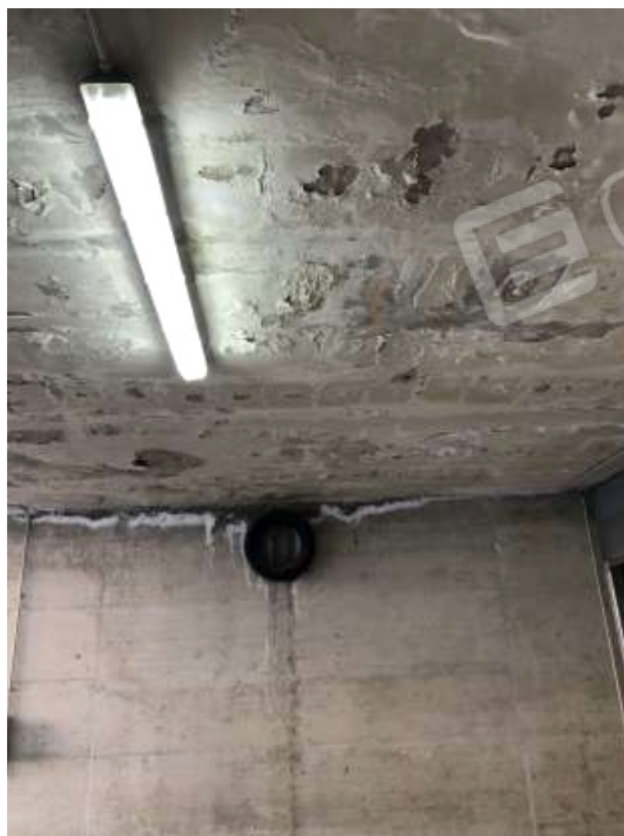
***Foto 18: particolare infiltrazioni)***

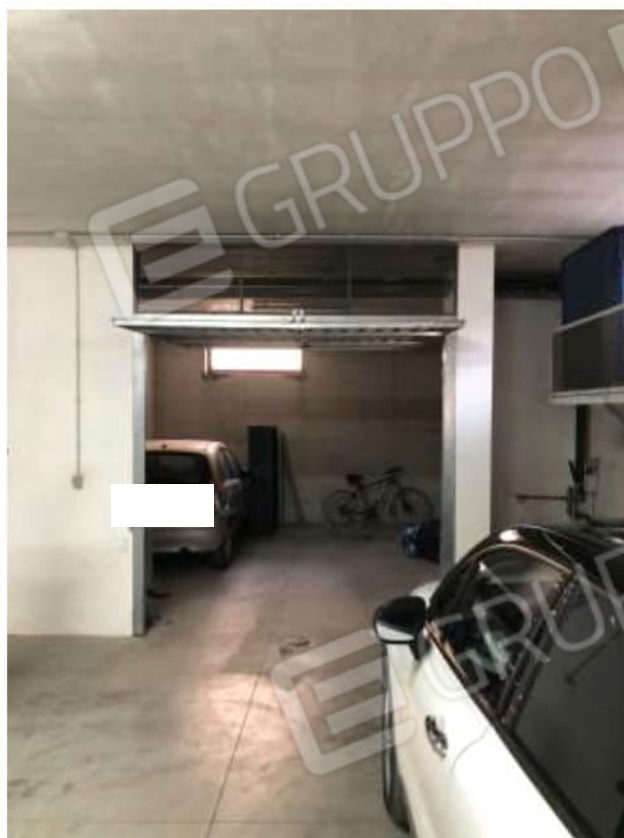
**Foto 19: box auto contraddistinto dal n. 6**

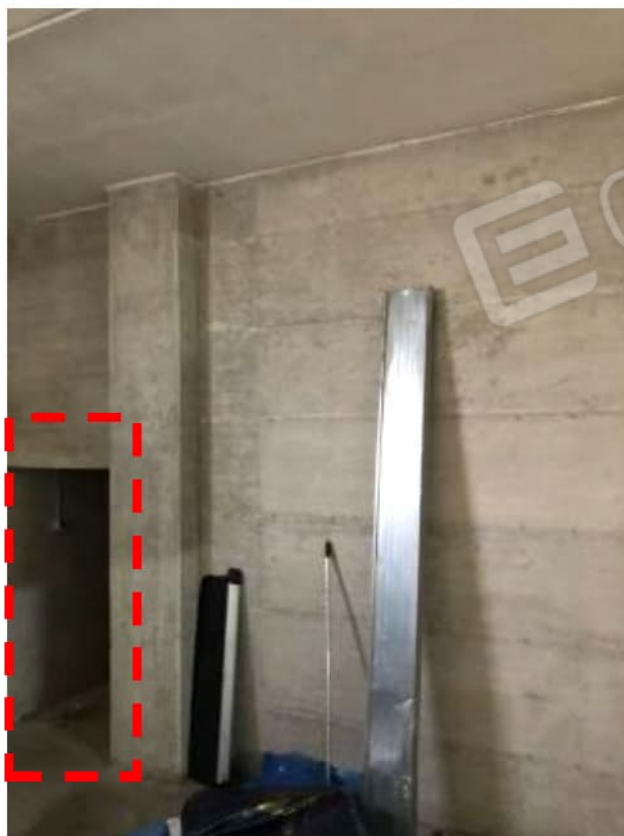
**Foto 20: interno box auto (si nota l'apertura al piccolo locale sottorampa)**
