TRIBUNALE DI TEMPIO PAUSANIA

ESECUZIONE IMMOBILIARE n. 176/2020 R.G.E.

Perizia C. T. U.

Relazione di Consulenza Tecnica di Ufficio – Stima dei beni pignorati

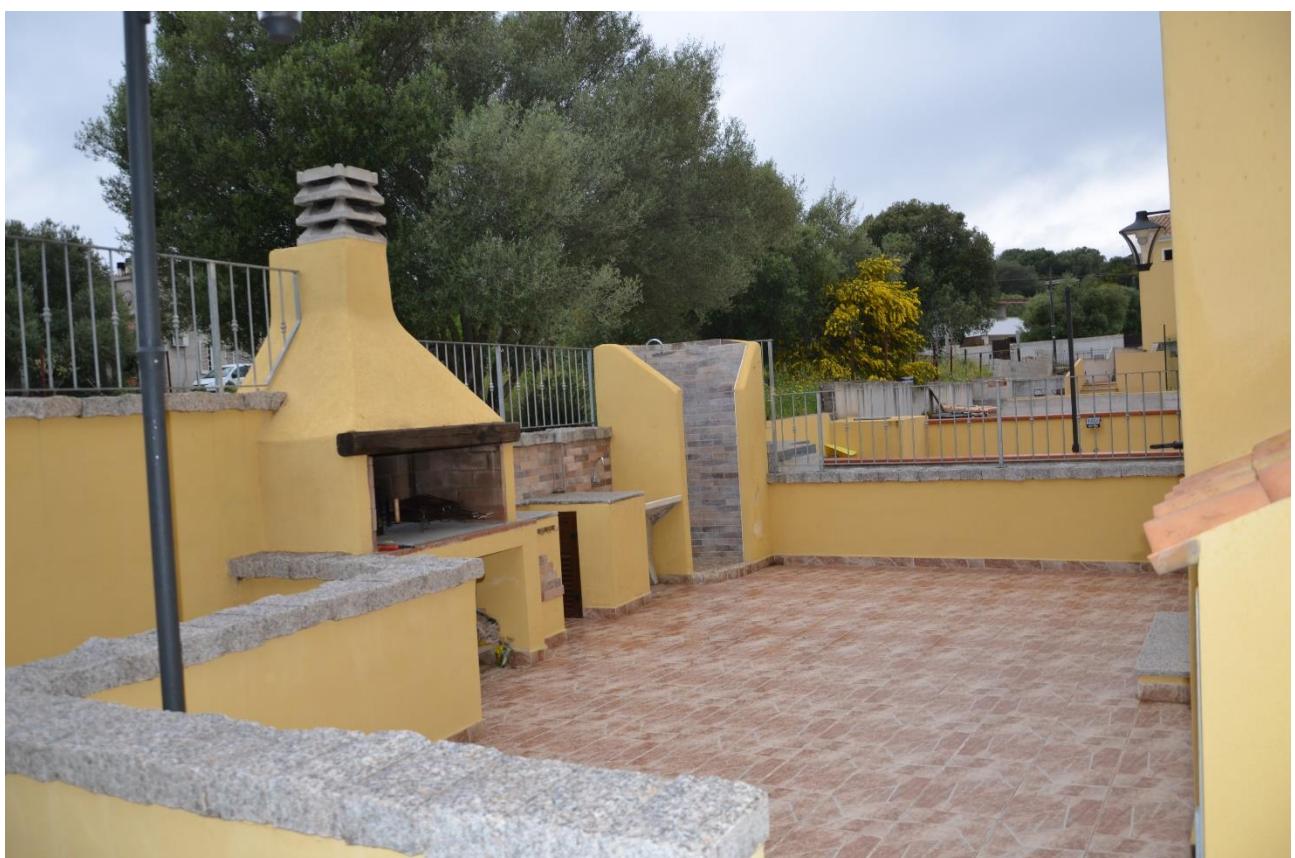
Vista sulla corte esterna

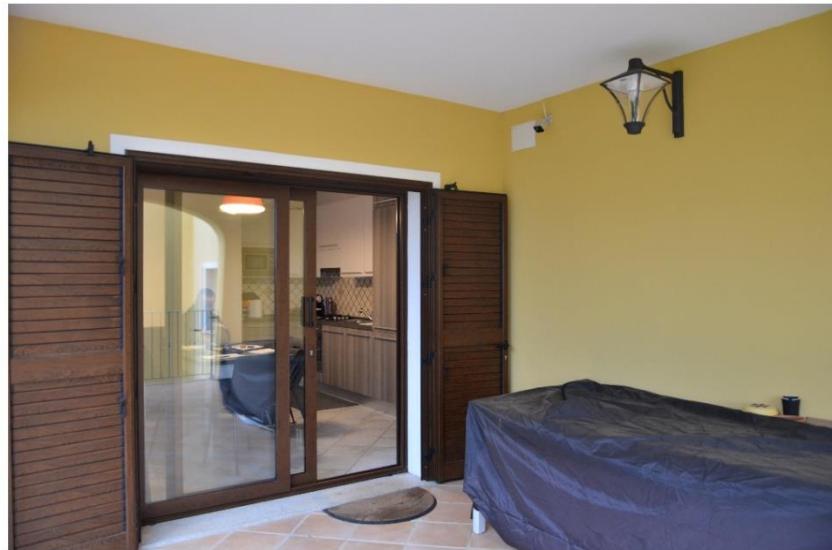
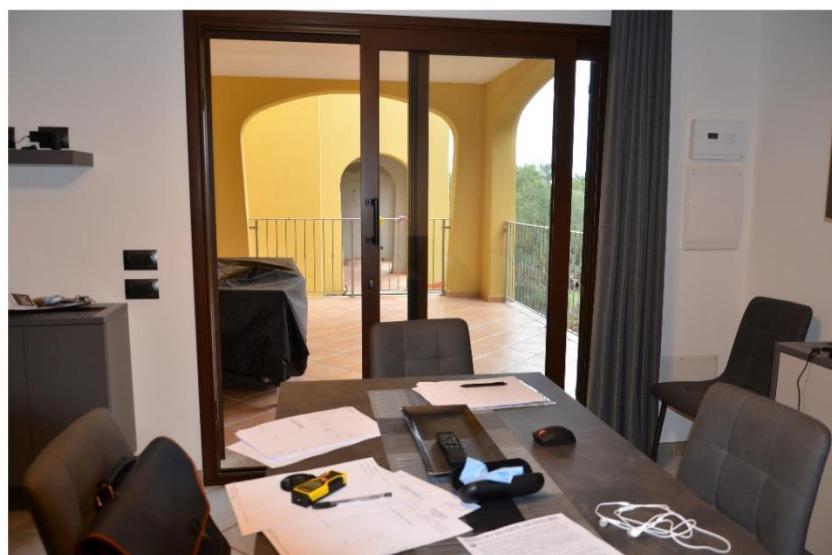
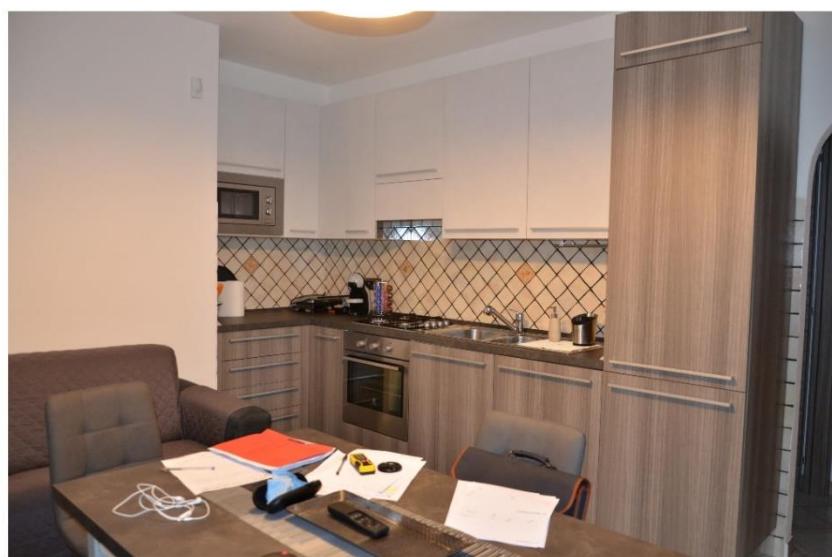
Particolare dell'ingresso, soggiorno-pranzo

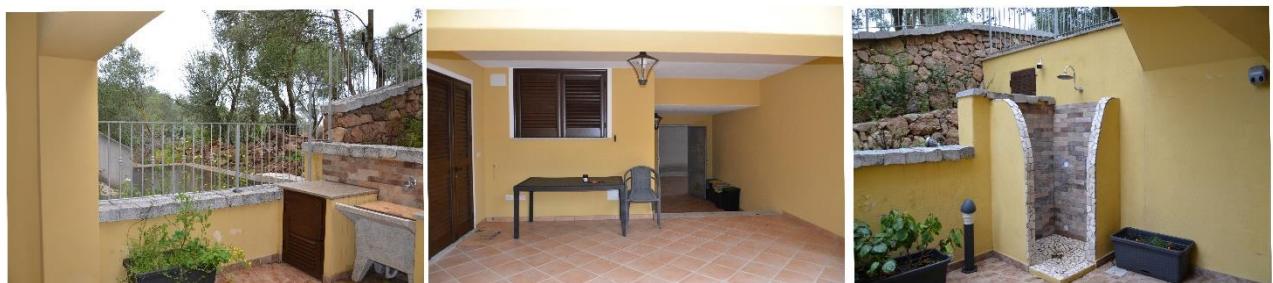
Anche in questo locale definito seminterrato è presente una corte fornita di lavabo e doccia esterna.

Corte 2 piano seminterrato

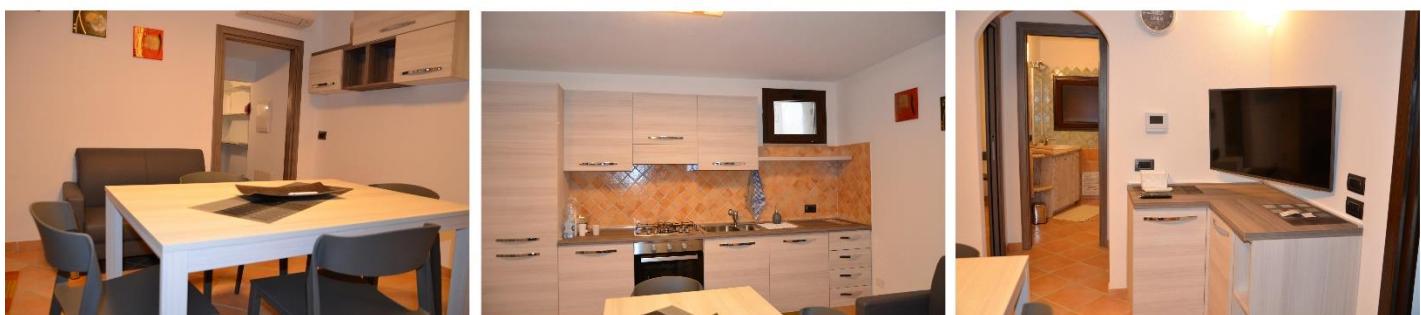
Per quanto concerne le condizioni generali in cui versa l'immobile, si può dire che al piano superiore sono generalmente buone, mentre al piano inferiore si rilevano tracce di umidità.

Particolare vano 1 seminterrato

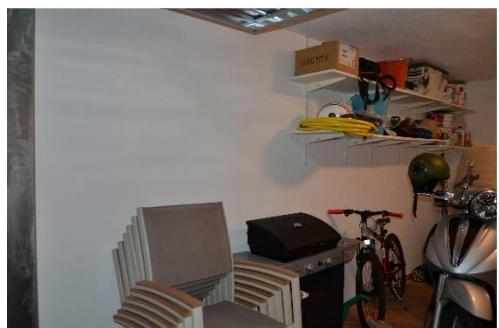
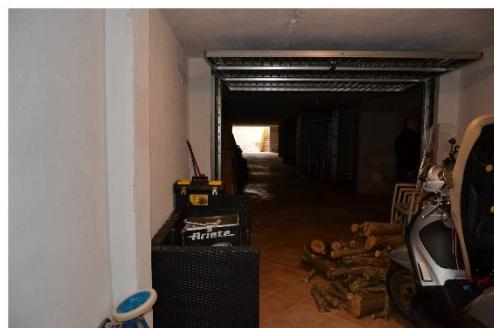
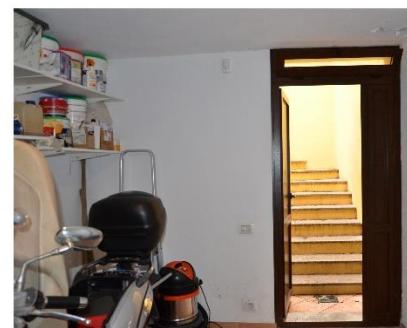
Le condizioni in cui versa l'immobile, al momento dell'ispezione, risultano mediocri con tracce diffuse di umidità.

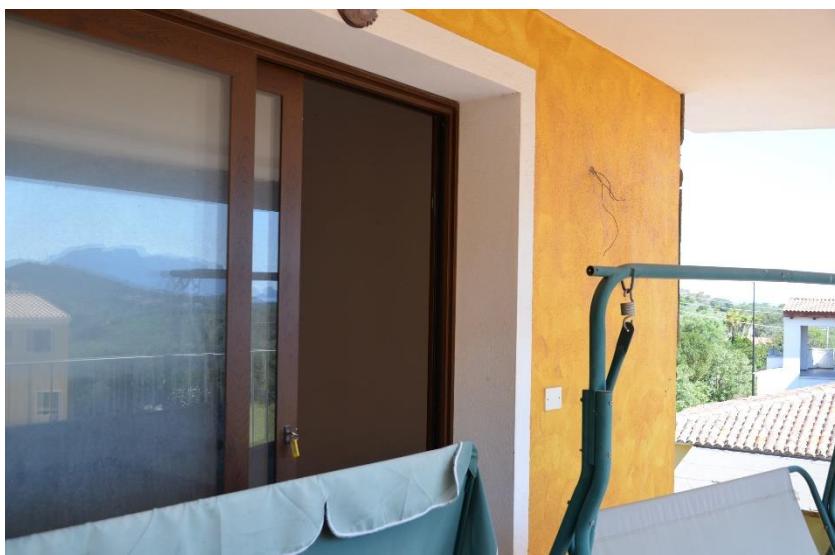
Vi si entra mediante una scala, peraltro sfornita di necessario corrimano, che porta ad una veranda.

Particolari dell'ingresso

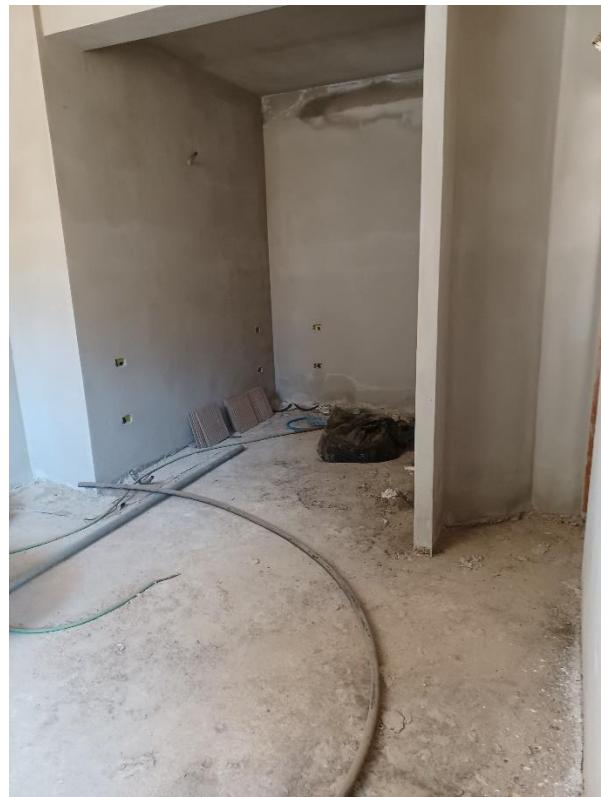
Trattasi di due vani adibiti uno a box (sub 4) a cui si accede al sub 1 definiti rispettivamente *cantina* e *ripostiglio*. I due vani del tutto privi di servizi ed impianti sono in pessime condizioni, e al momento dell'ispezione, erano colmi di suppellettili abbandonate.

Particolare sub 1

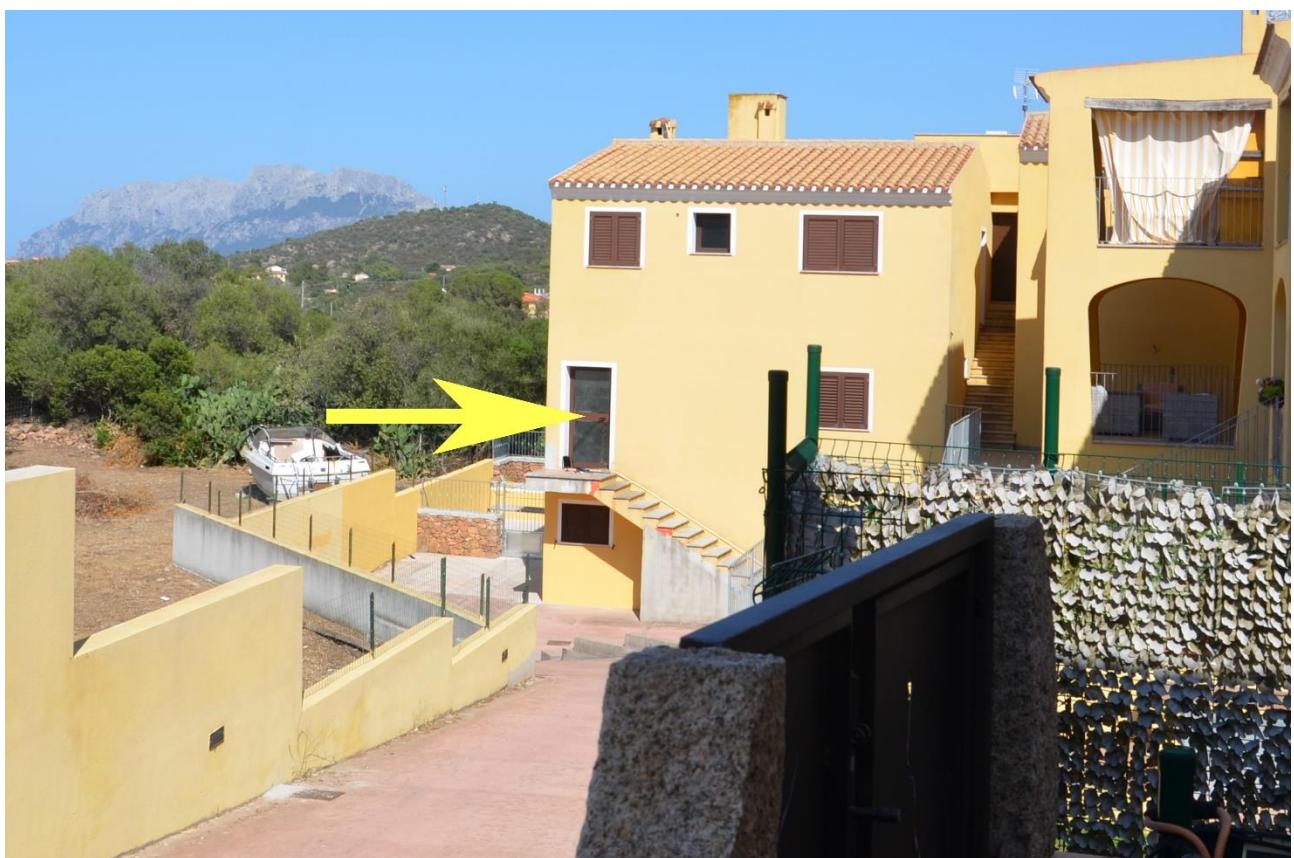
All'immobile, oggetto della perizia individuato al Foglio 64 Mappale 588 Sub 30 si accede mediante una scala, di fatto, sfornita di necessario corrimano, che porta al vano definito in planimetria *Pranzo Soggiorno*.

Ingresso dell'immobile

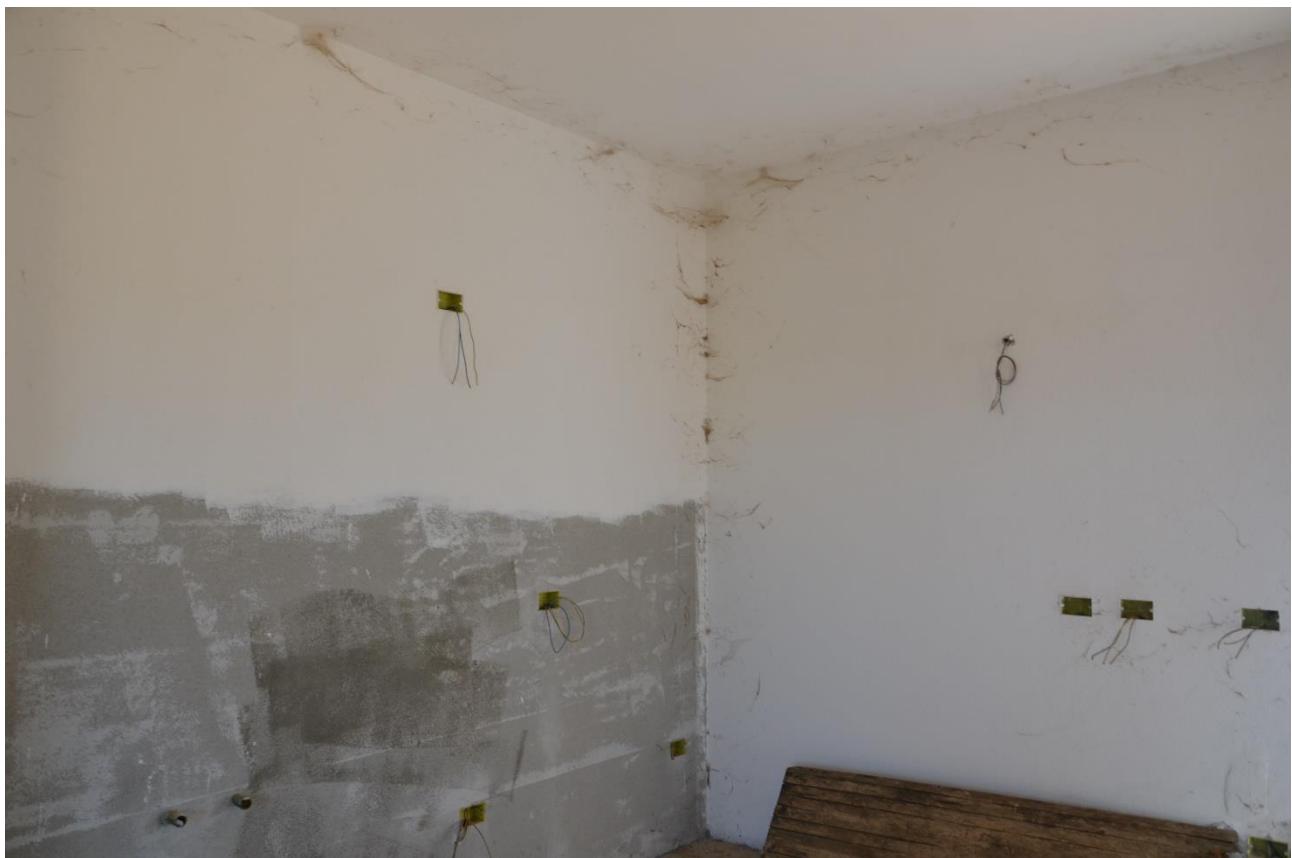
Gli ambienti, prima evidenziati, risultano del tutto privi di mobili e suppellettili e impianti. Mancano, inoltre, le porte, le finestre e le finiture necessarie, fatta salva la porta di ingresso e le persiane esterne.

In sostanza l'area risulta, di fatto a livello di rustico, anche gli intonaci, laddove esistenti, risultano privi di tinteggiatura.

Condizioni dell'immobile
