**DOCUMENTAZIONE FOTOGRAFICA**

**Appartamento sito in Agrigento via Madonie n. 10, terzo piano**

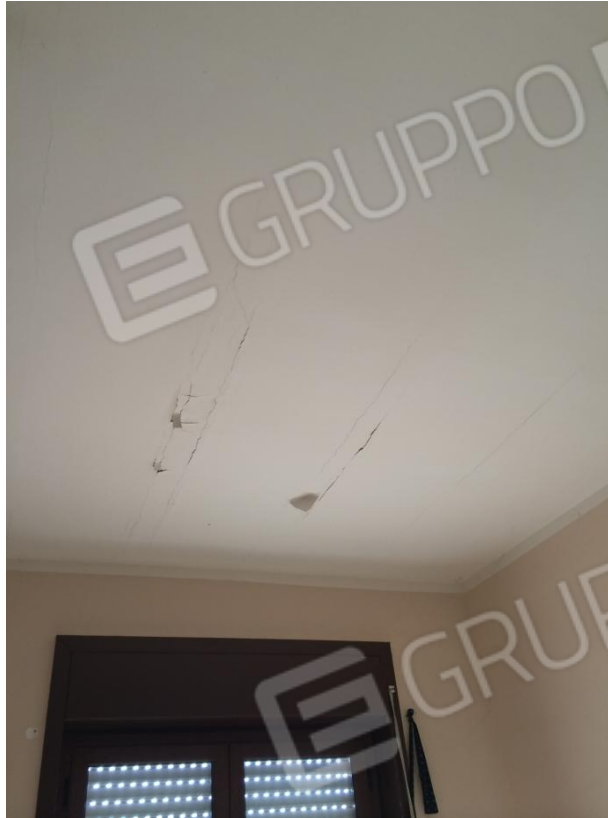
Lesioni sul soffitto della cucina

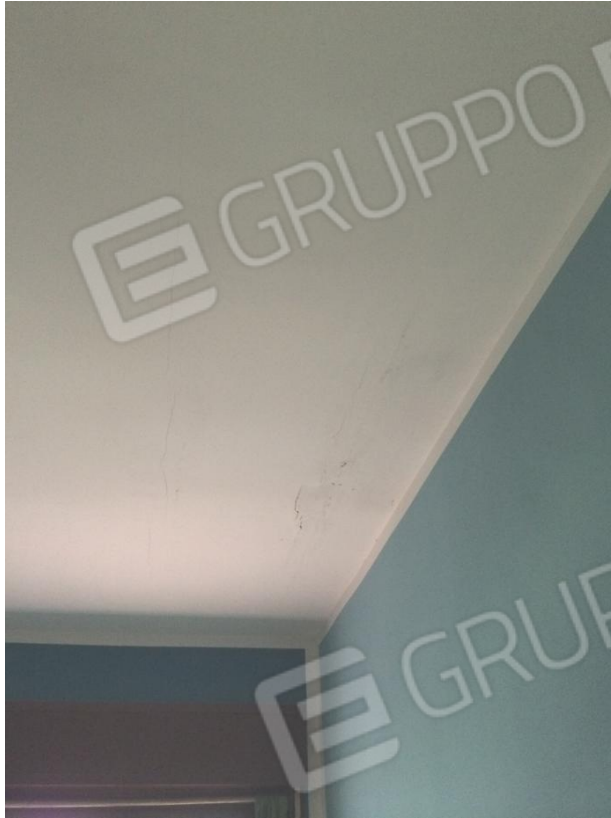
Lesioni sul soffitto della camera n. 1

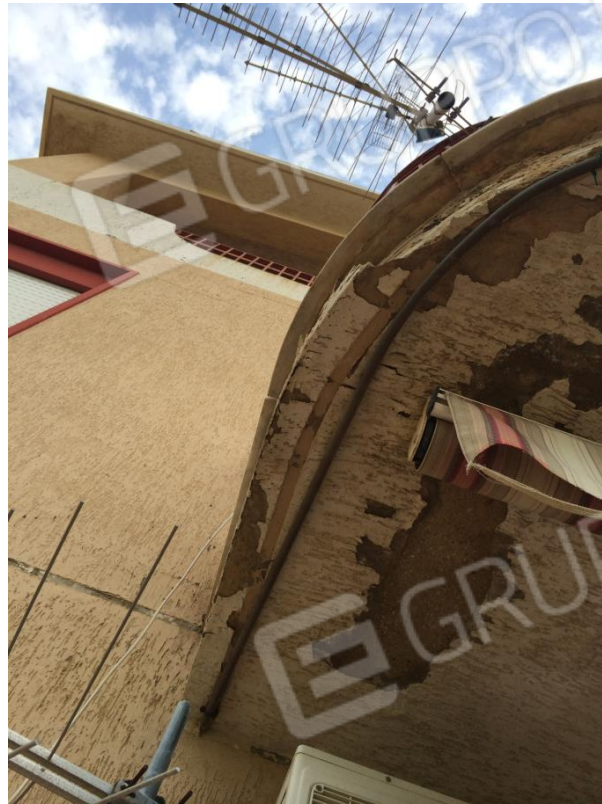
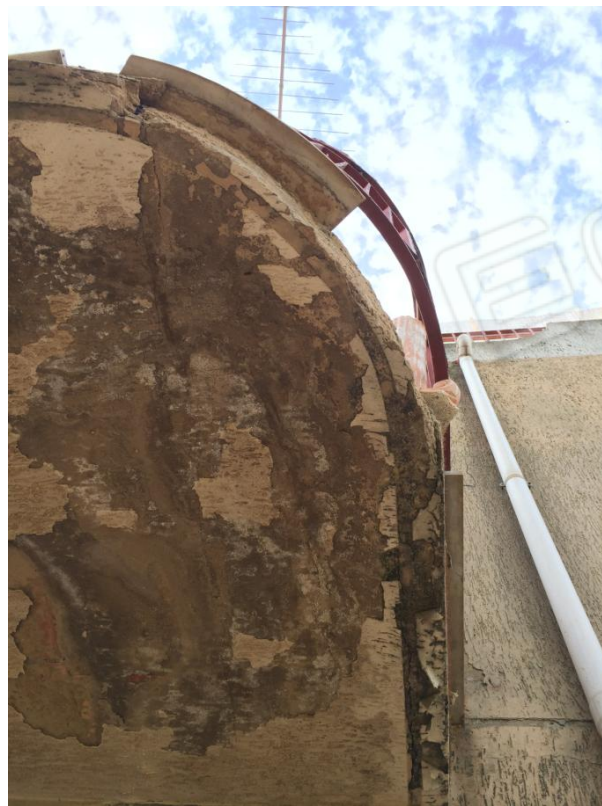
Carente stato di manutenzione del balcone dell'appartamento del terzo piano

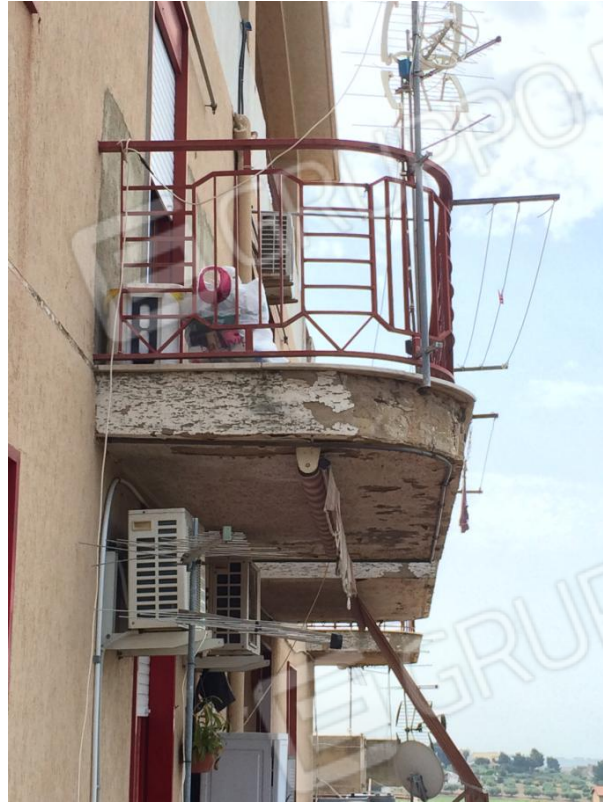
Carente stato di manutenzione del balcone dell'appartamento del terzo piano

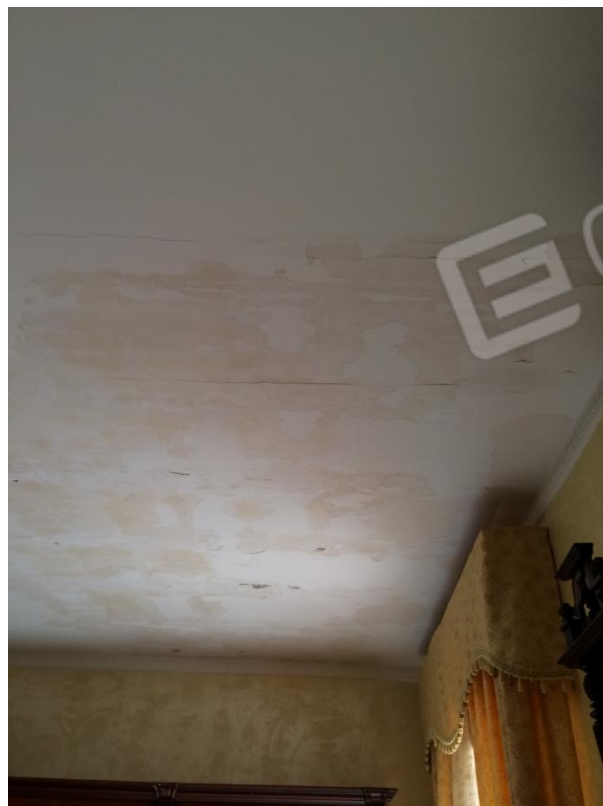
Danni all'interno dell'appartamento sito al secondo piano, causati dalle infiltrazioni

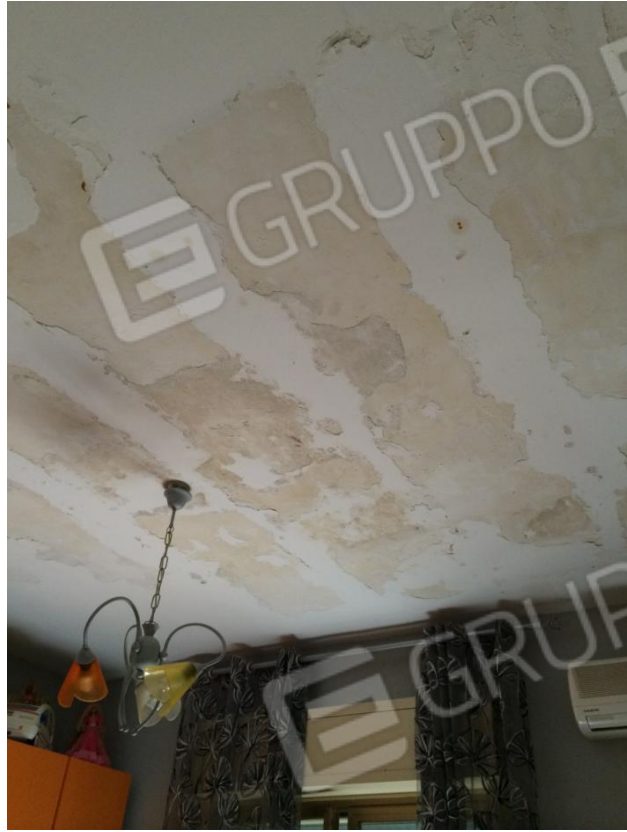
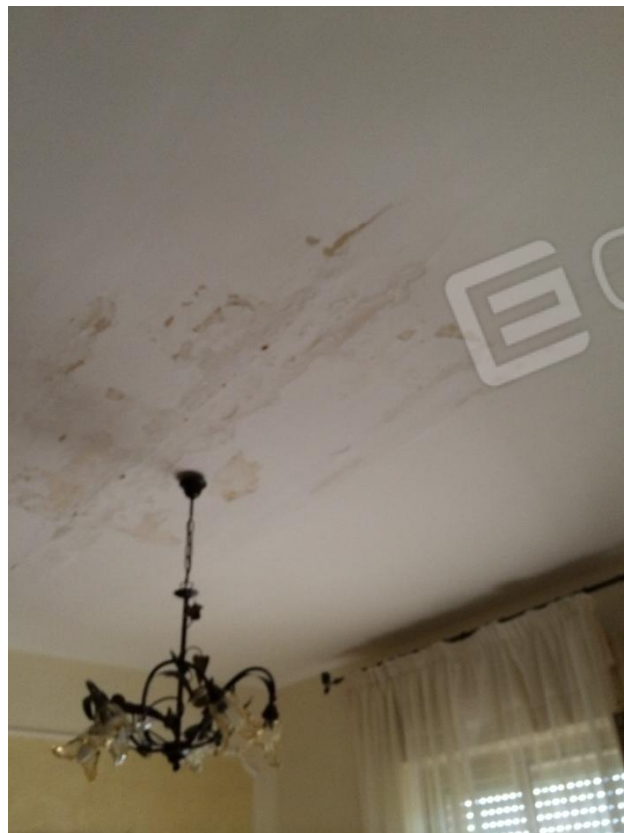
Danni all'interno dell'appartamento sito al secondo piano, causati dalle infiltrazioni
