# DOCUMENTAZIONE FOTOGRAFICA

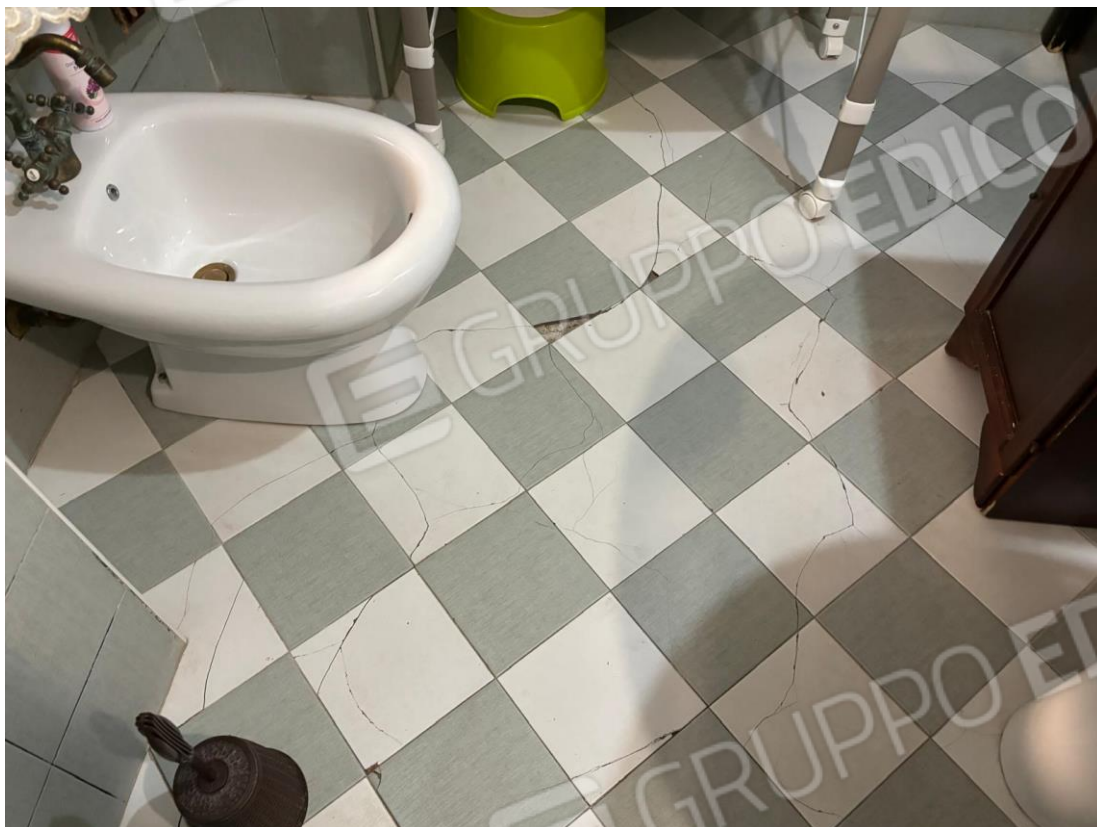
Foto n. 7 – Altra vista del bagno dell'unità immobiliare con il particolare di alcune lesioni superficiali del pavimento

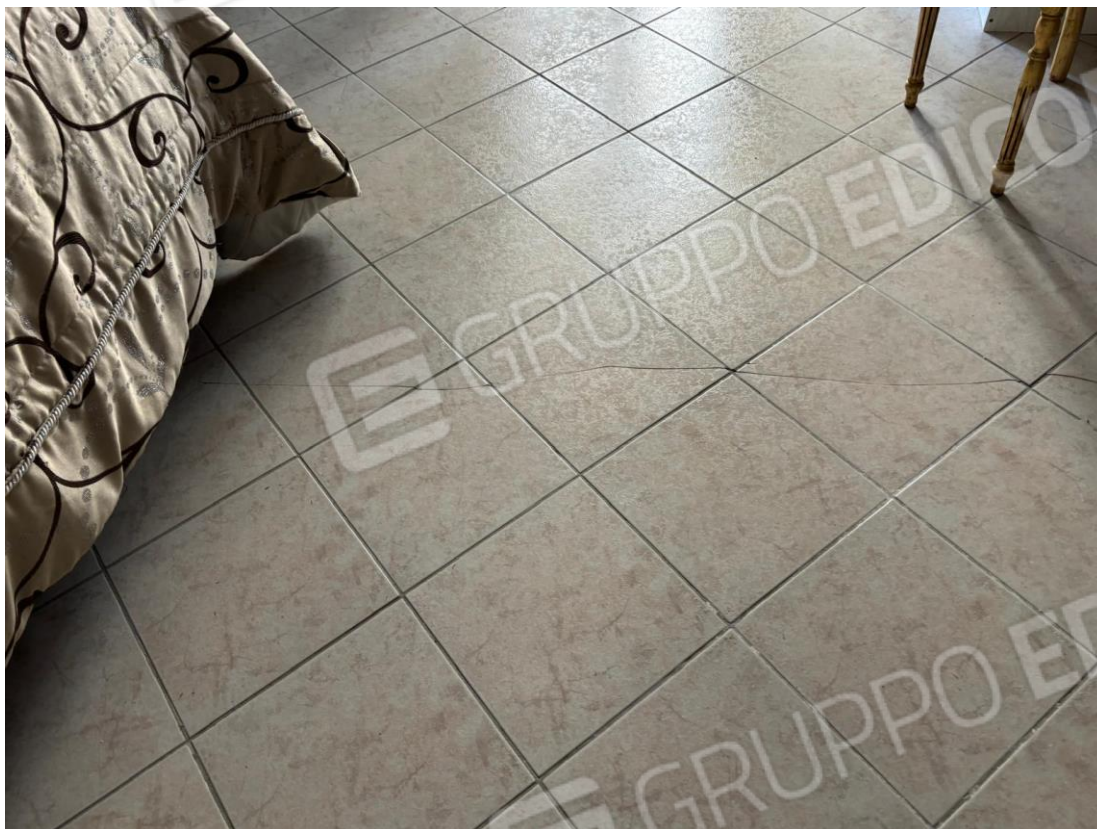
Foto n. 11 – Particolare di alcune lesioni superficiali del pavimento della camera da letto, posta al piano primo dell'unità immobiliare

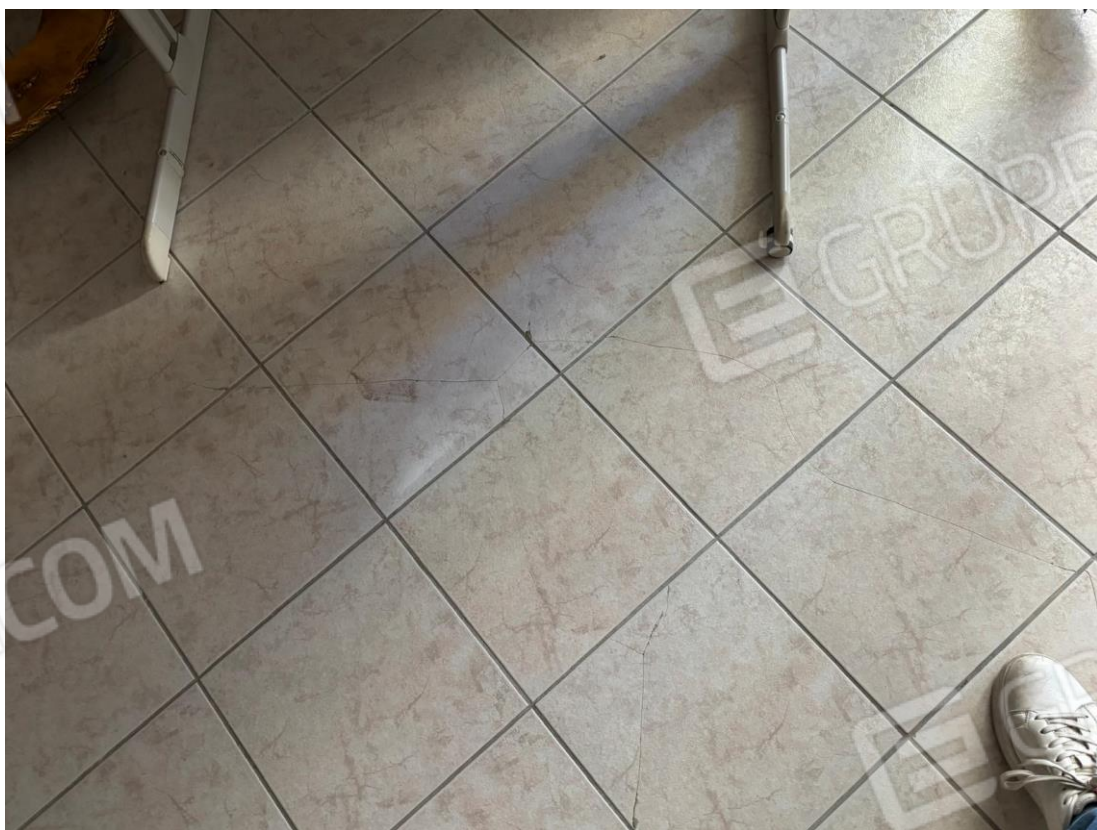
Foto n. 12 – Altro particolare di alcune lesioni superficiali del pavimento della camera da letto, posta al piano primo dell'unità immobiliare

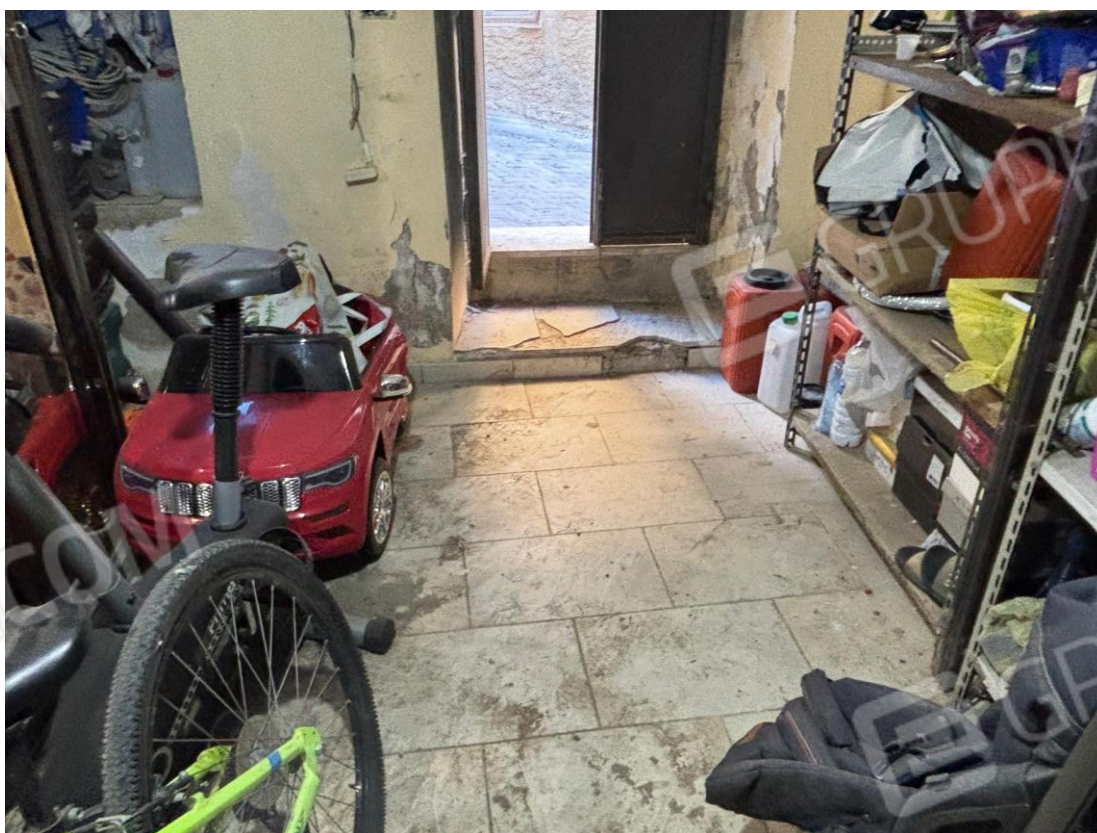
Foto n. 24 – Particolare del pavimento e delle pareti ammalorate nella zona di ingresso del vano seminterrato, destinato a cantina
