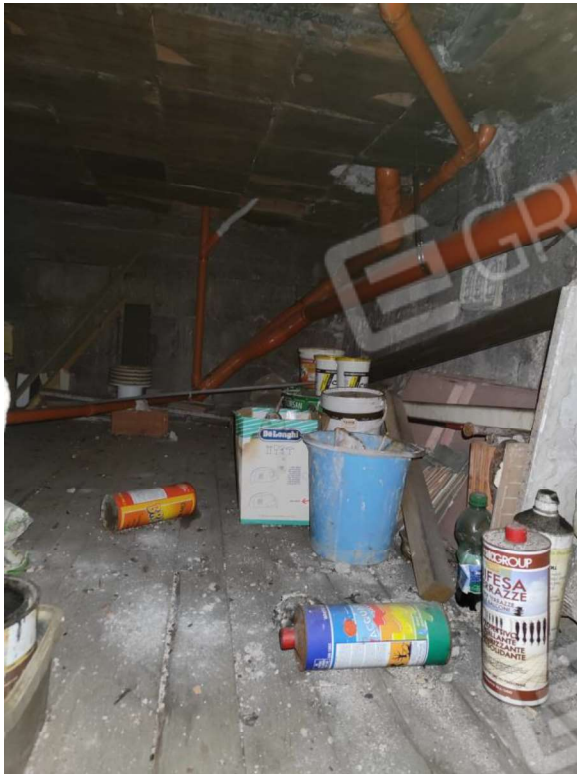
Foto n. 14: altra porzione del piano ammezzato con caratteristiche da sottotetto.

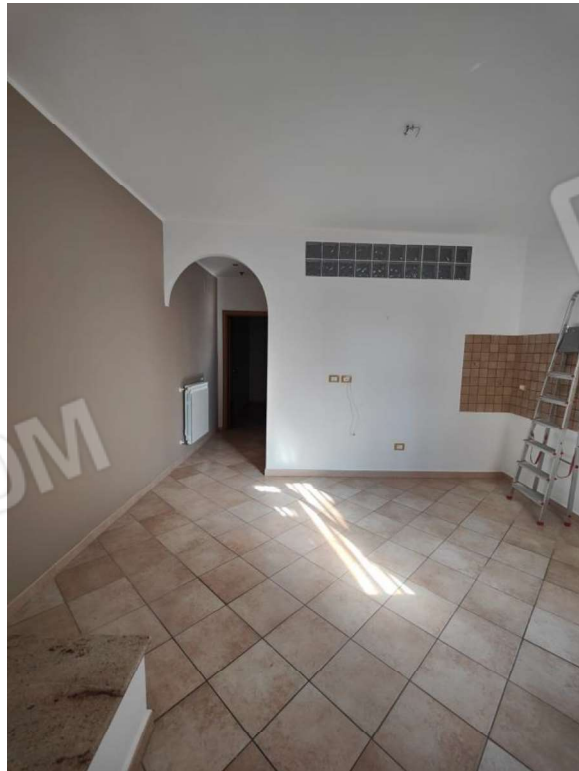
Foto n. 15: la cucina abitabile al **piano primo**.

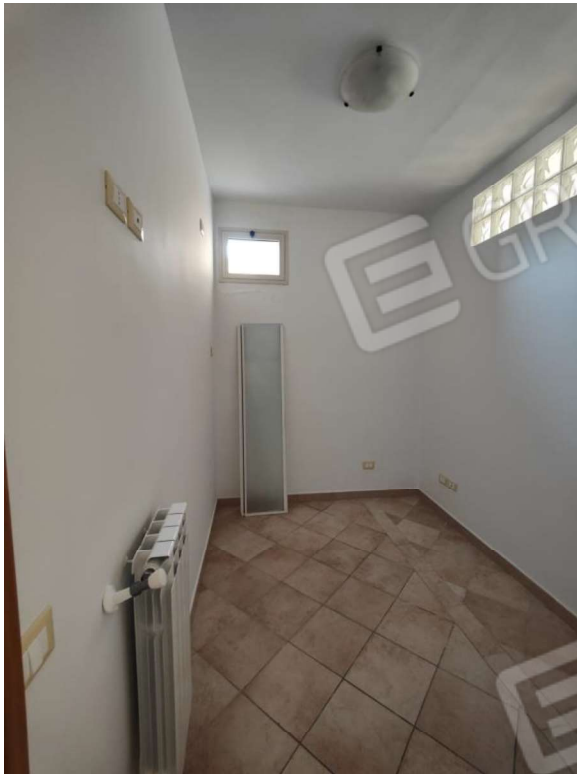
Foto n. 16: stanzetta con finestra a vasistas.

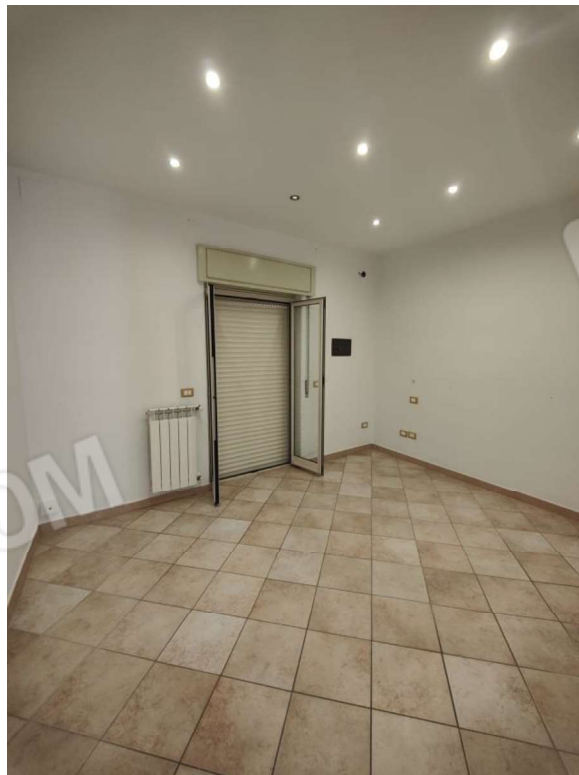
Foto n. 17: stanza da letto con porta che dà sul balcone che si affaccia su Via S.Ten. G. Grasso.

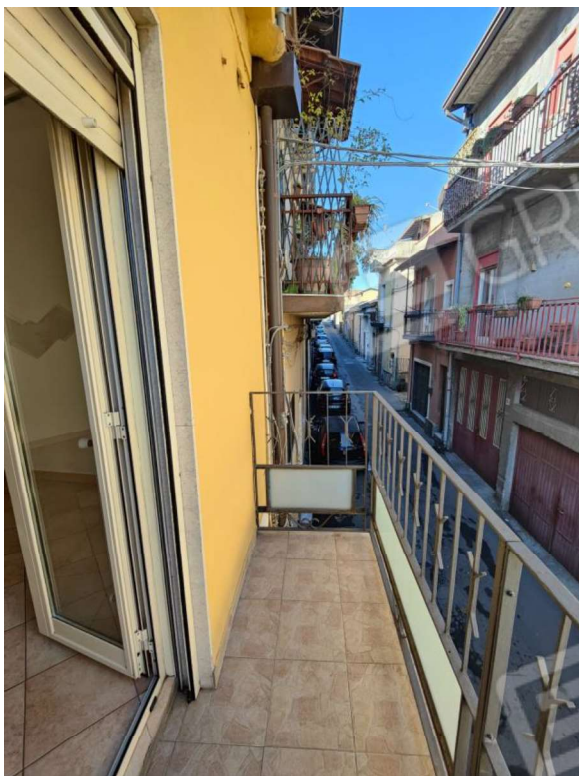
Foto n. 18: il balcone che sporge su Via Grasso.

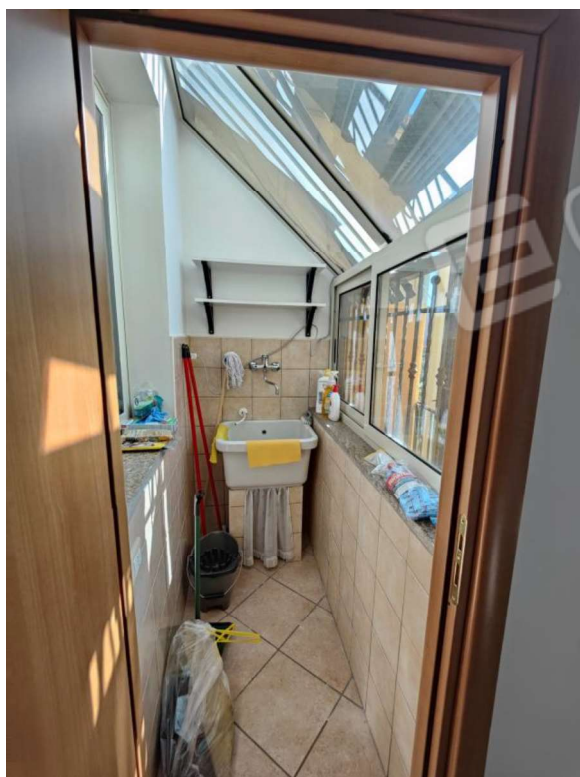
Foto n. 19: la lavanderia.

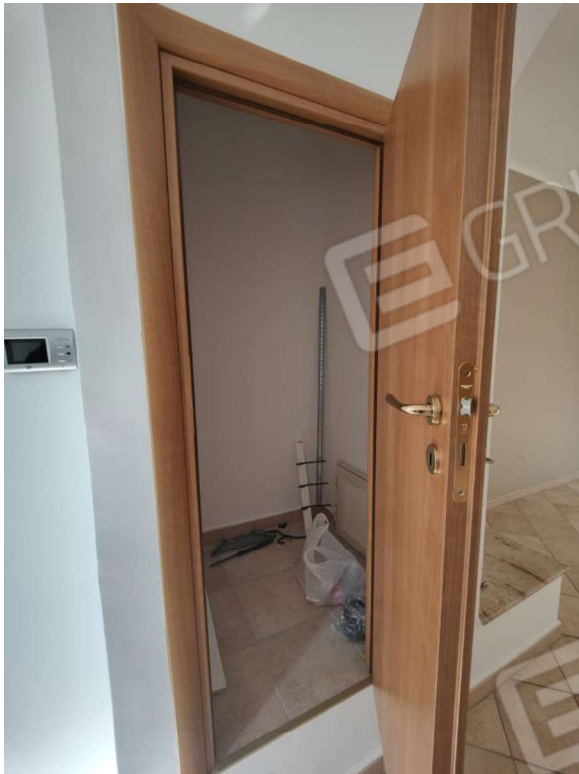
Foto n. 20: il ripostiglio.

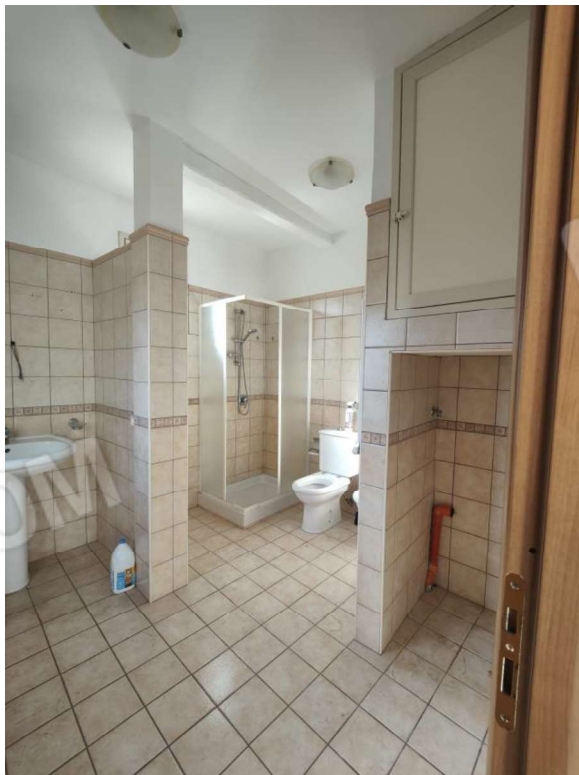
Foto n. 21: il bagno.

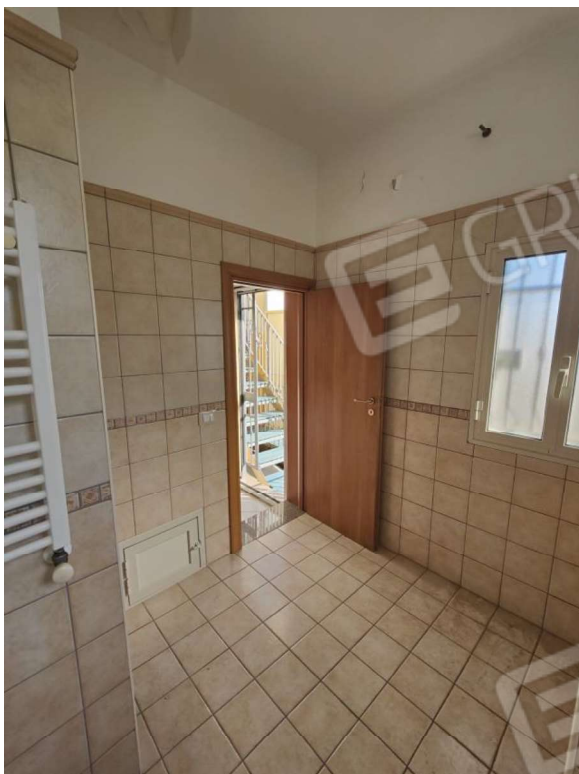
Foto n. 22: porta che immette in un pianerottolo dotato di scale che conducono al lastrico solare.

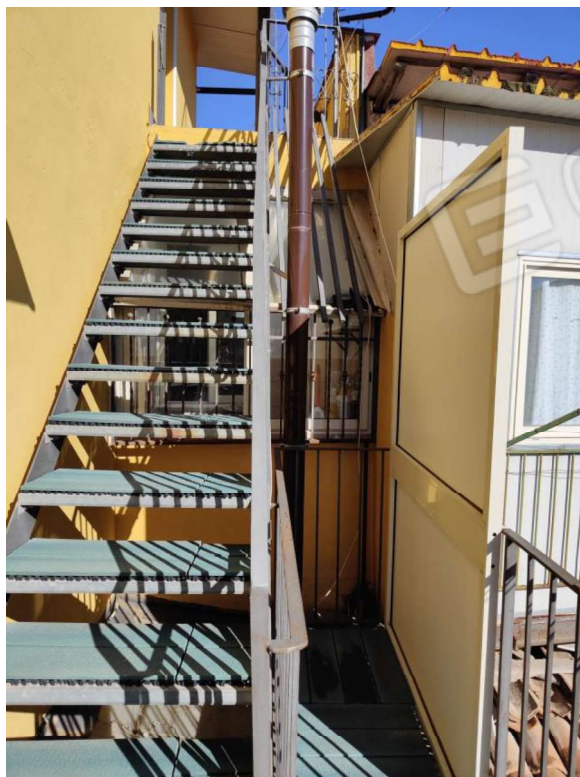
Foto n. 23: le scale che portano al lastrico solare.

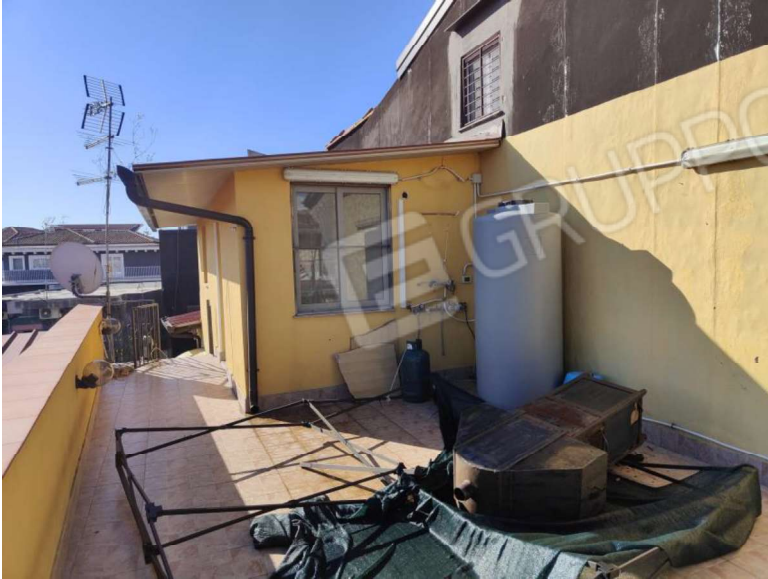
Foto n. 24: costruzione abusiva rinvenuta sul lastrico solare.

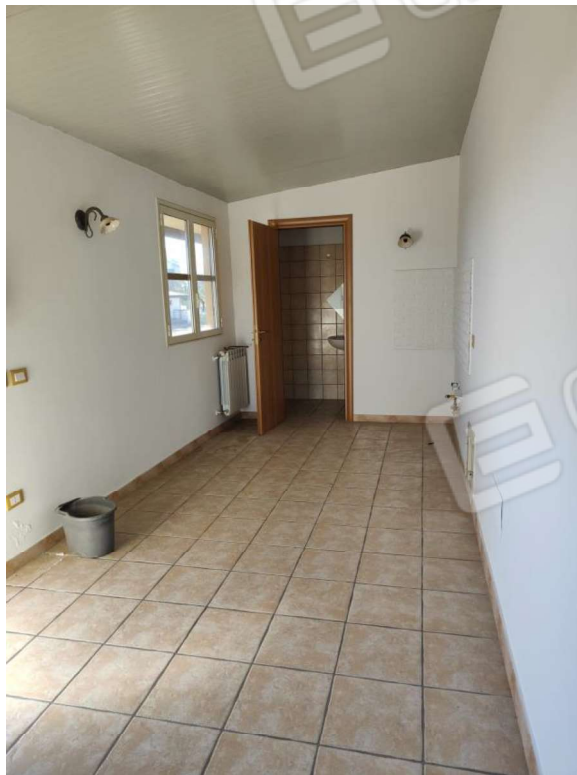
Foto n. 25: interno del piccolo locale realizzato in assenza di autorizzazione edificatoria. Sul fondo il servizio igienico.

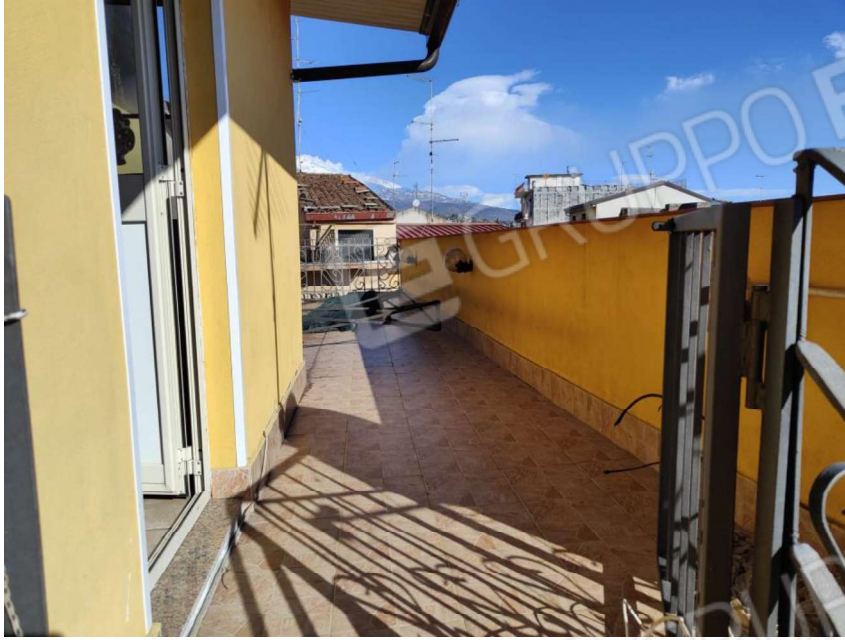
Foto n. 26: altra veduta del lastrico solare. A sinistra entrata del locale abusivo.
