**CONSORZIO AGRARIO INTERPROVINCIALE DELLE PROVINCE DI
CATANIA E MESSINA**
**CONSULENZA TECNICA INERENTE ALLA VALUTAZIONE DELL'IMMOBILE SITO
IN BELPASSO (CT), CONTRADA MAZZA PULVIRENTI SNC,**

In data **18.4.2024** al sottoscritto Geom. Filippo Daidone, veniva conferito dal Liquidatore del Consorzio Interprovinciale delle Province di Catania e Messina, dott. Mario Laudani, l'incarico di procedere alla valutazione dell'immobile sito in territorio di Belpasso (CT), contrada Mazza Pulvirenti SNC

- *Immobile sito nel Comune di Belpasso individuato al NCEU al foglio 99, part. 233 sub.4, categoria D/8 con rendita catastale di € 7.018,00 presso C.da Mazza Pulvirenti.*

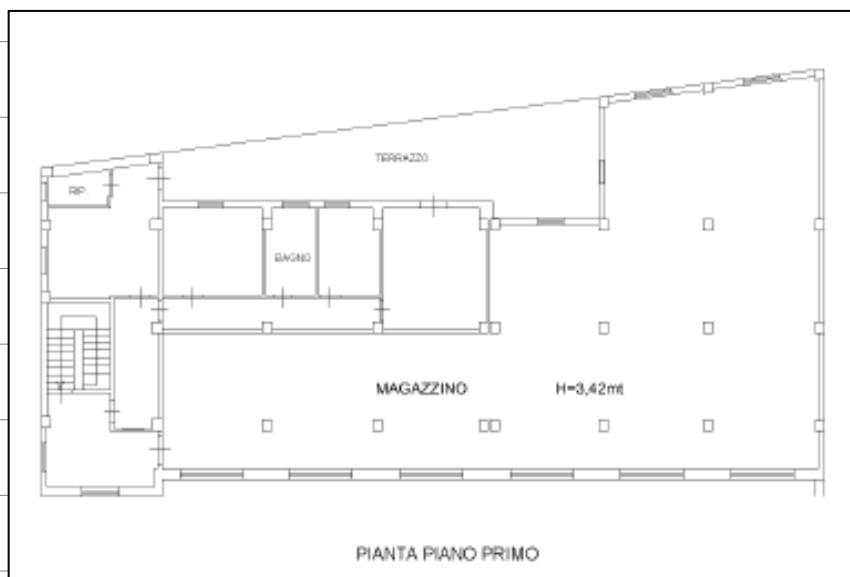
Planimetria catastale piano primo (disegno fuori scala)

Detto piano versa in pessimo stato di manutenzione e conservazione con distacco di porzioni intonaco e pignatte dei solai causati dall'ossidazione dei ferri di armatura dei travetti in c.a., degrado diffuso lungo l'intradosso del

solaio (soffitto) di quasi tutto il piano, causato dal perdurare da fenomeni infiltrativi provenienti dalla copertura dell'immobile. Nel corso delle operazioni peritali lo scrivente ha avuto accesso, a mezzo scala metallica, alla copertura dell'immobile al fine di verificarne lo stato manutentivo. Si è rilevato il pessimo stato in cui versa la guaina impermeabilizzante che si presenta vetusta con parti ormai distaccate fessurate non più coese, poggiata presumibilmente sulla vecchia pavimentazione e/o impermeabilizzazione, altresì, come si evince anche dalla consultazione della documentazione fotografica si rileva presenza di rifiuti di vario genere, detriti e guano, che impediscono il corretto deflusso delle acque meteoriche (**v. All. n. 15**).

Il piano primo a causa delle citate problematiche infiltrative causate dalla copertura, versa complessivamente in pessimo stato di manutenzione e conservazione (**v. All. n. 15**).
