TRIBUNALE DI MESSINA

PROCEDURA ESECUTIVA NR. 162/2017

DOCUMENTAZIONE FOTOGRAFICA

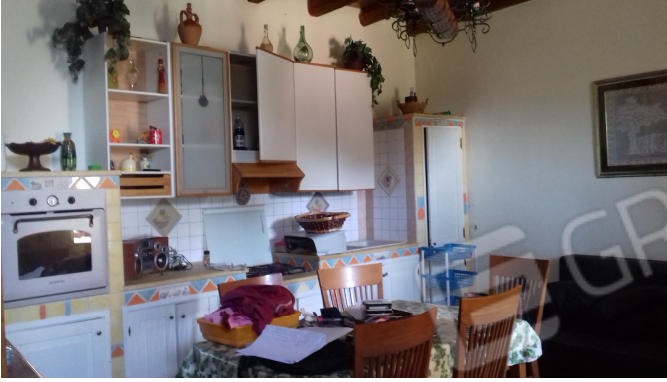
Fig. nr. 3: piano seminterrato, destinato abusivamente a cucina

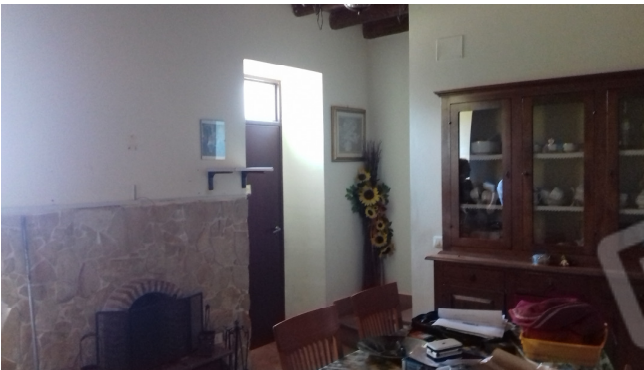
Fig. nr. 4: piano seminterrato, destinato abusivamente a cucina

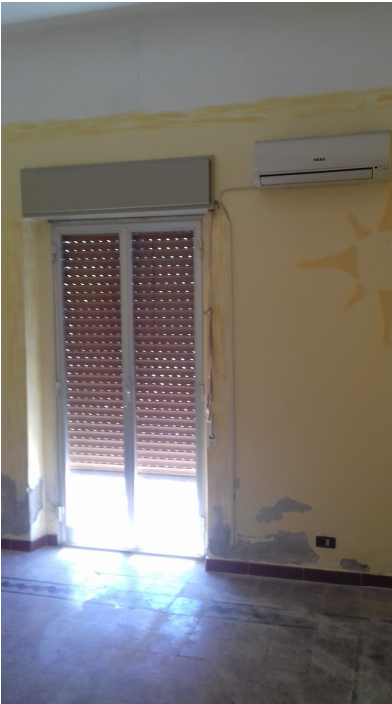
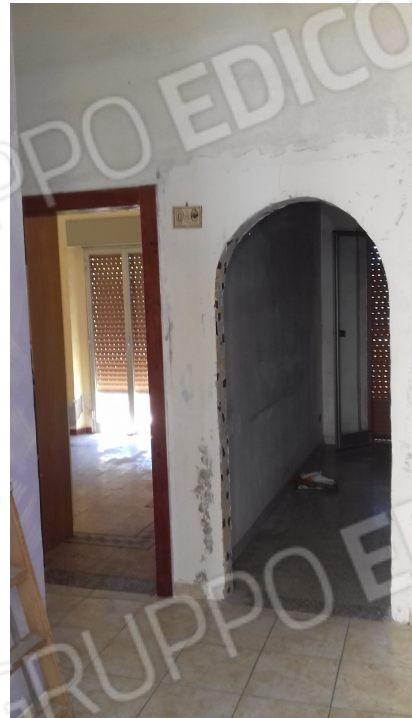
Fig. nr. 6 : piano primo, particolari ambienti interni, da cui si evince lo stato di degrado dell'immobile

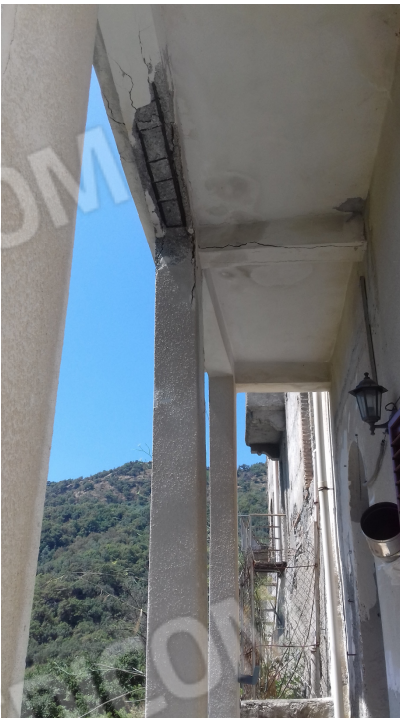
Fig. nr. 7: particolare relativo all'ammaloramento del fabbricato
