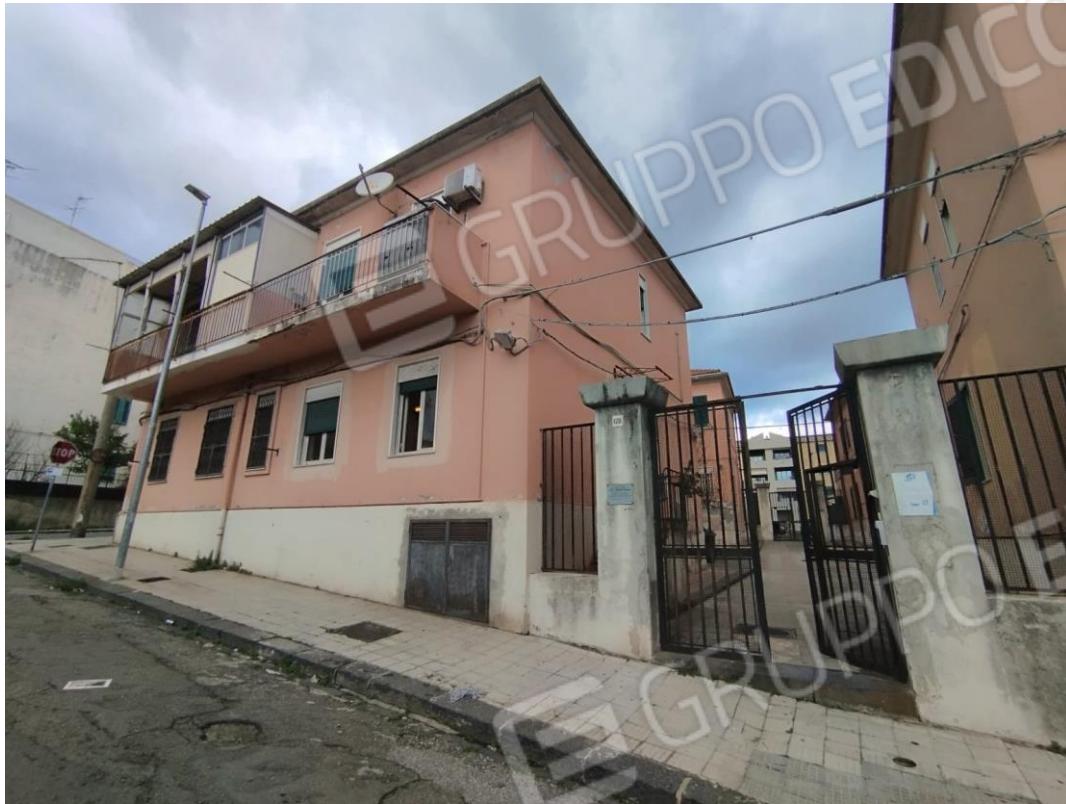
**Foton.1:** Ingresso immobile dalla via Canova Is. 10.

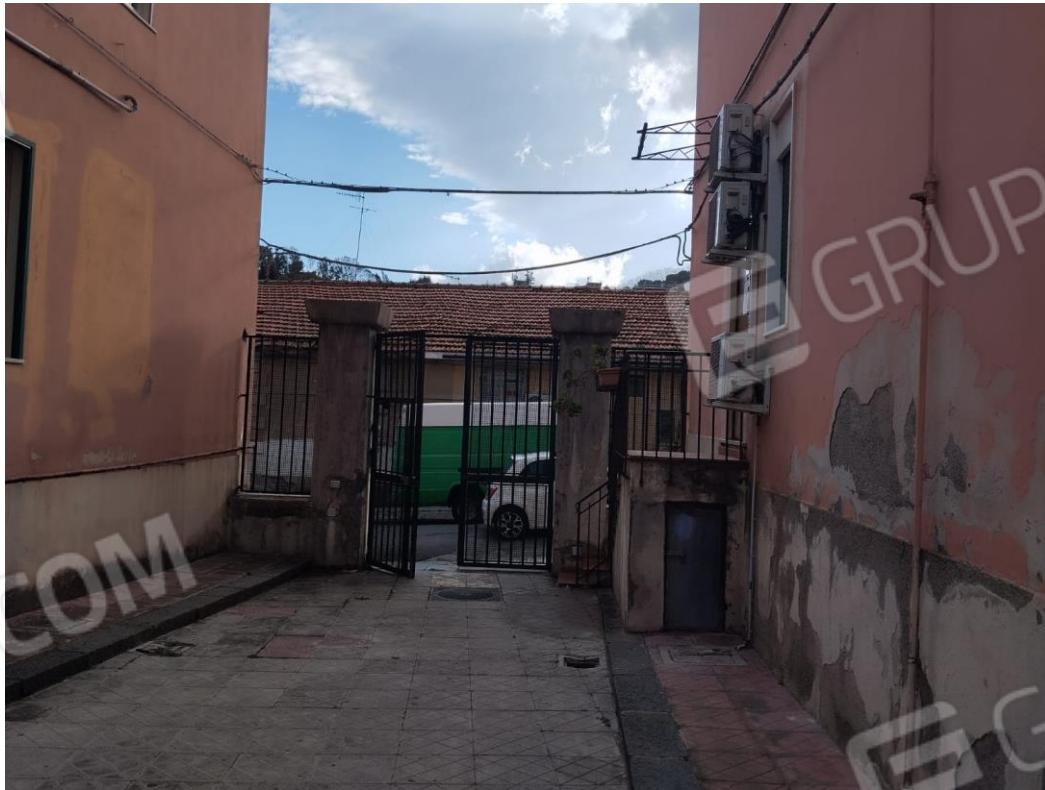
**Foton.2:** Vista interna cancello di accesso all'Is.10 dalla via Canova;

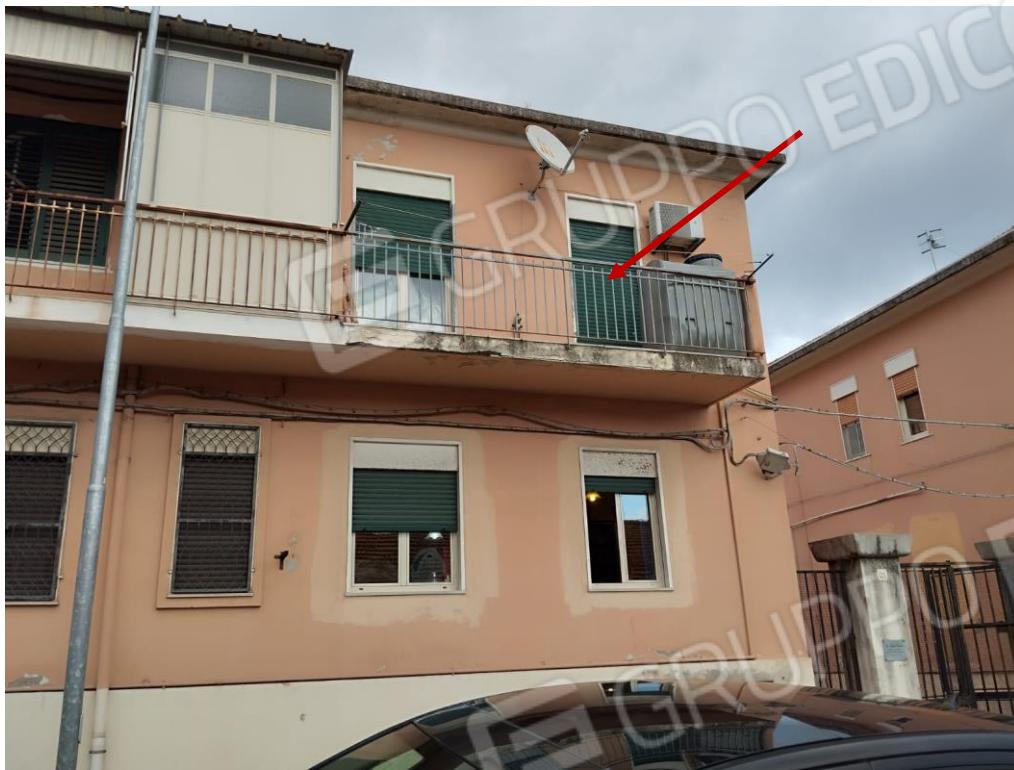
**Foton.3** : Balcone prospiciente su via Canova;

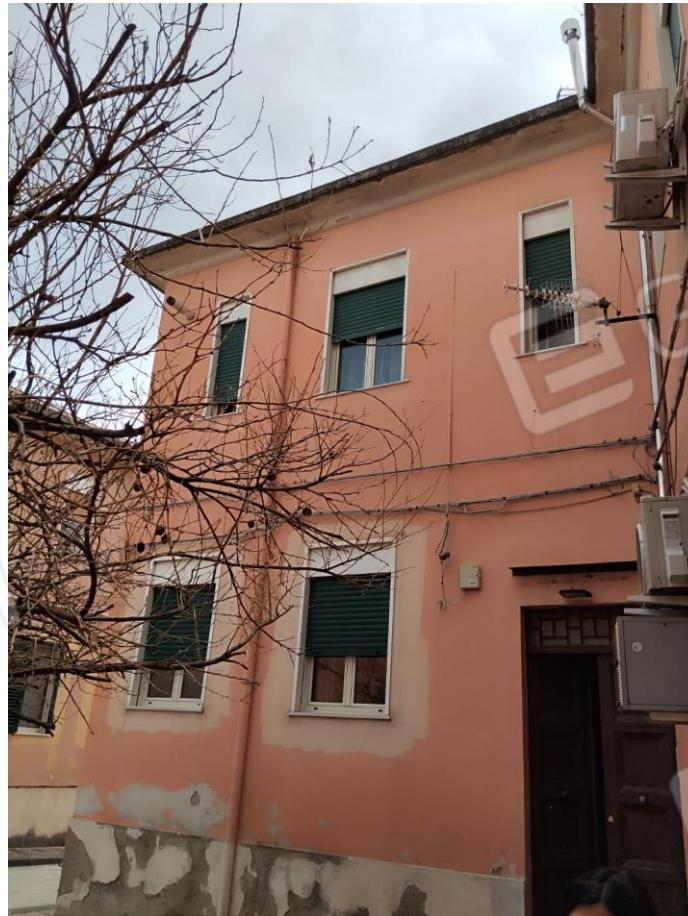
**Foto n. 4** :Vista del prospetto su corte comune;

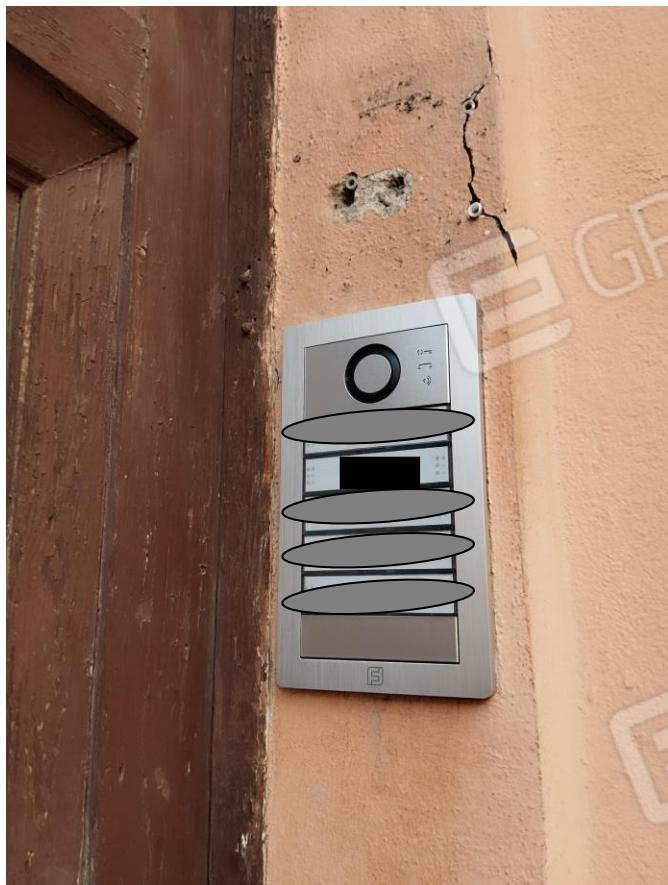
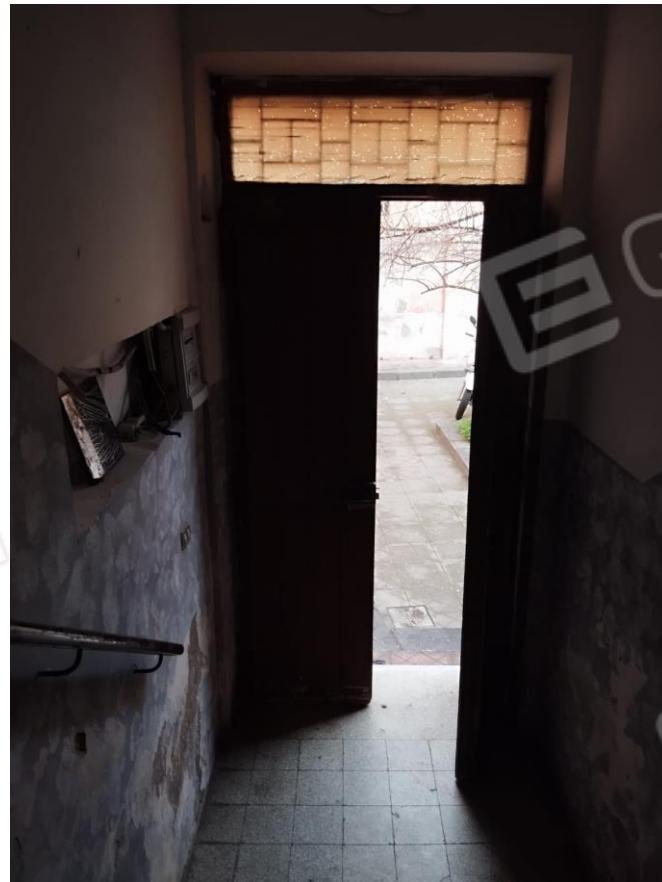
**Foto n. 5-6 : Portone di accesso al vano scala dalla corte interna ;**

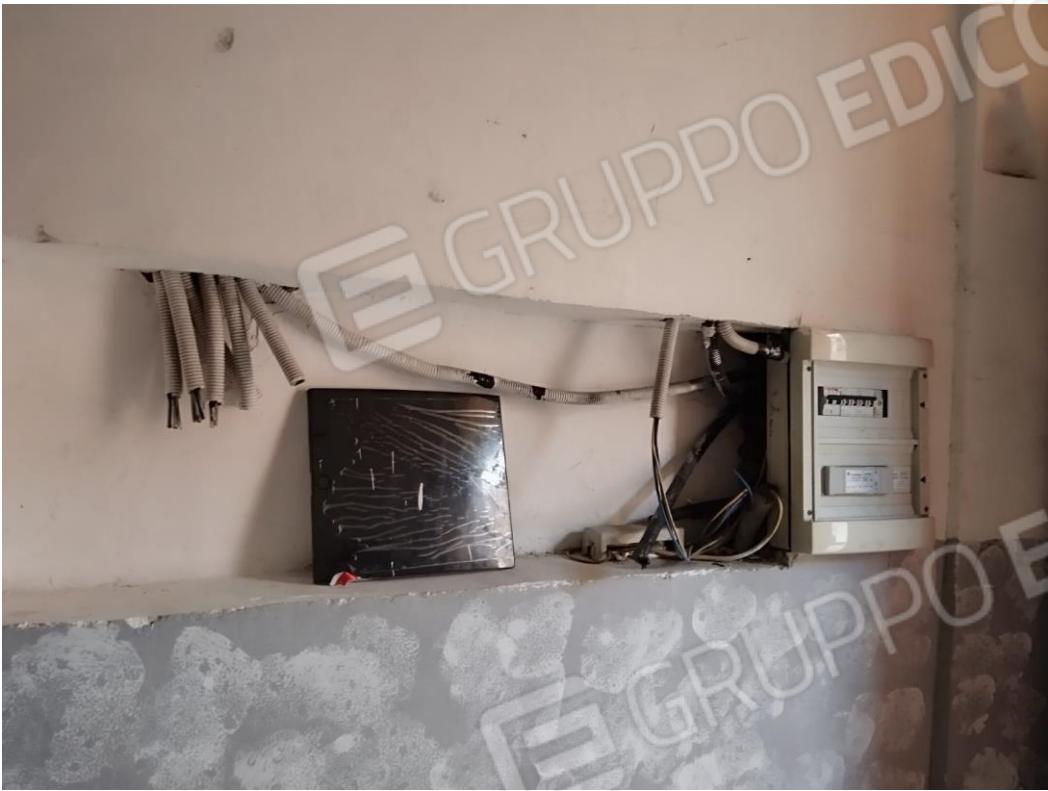
**Foto n. 7 :** Dettaglio dello stato dei contatori nell'androne condominiale;

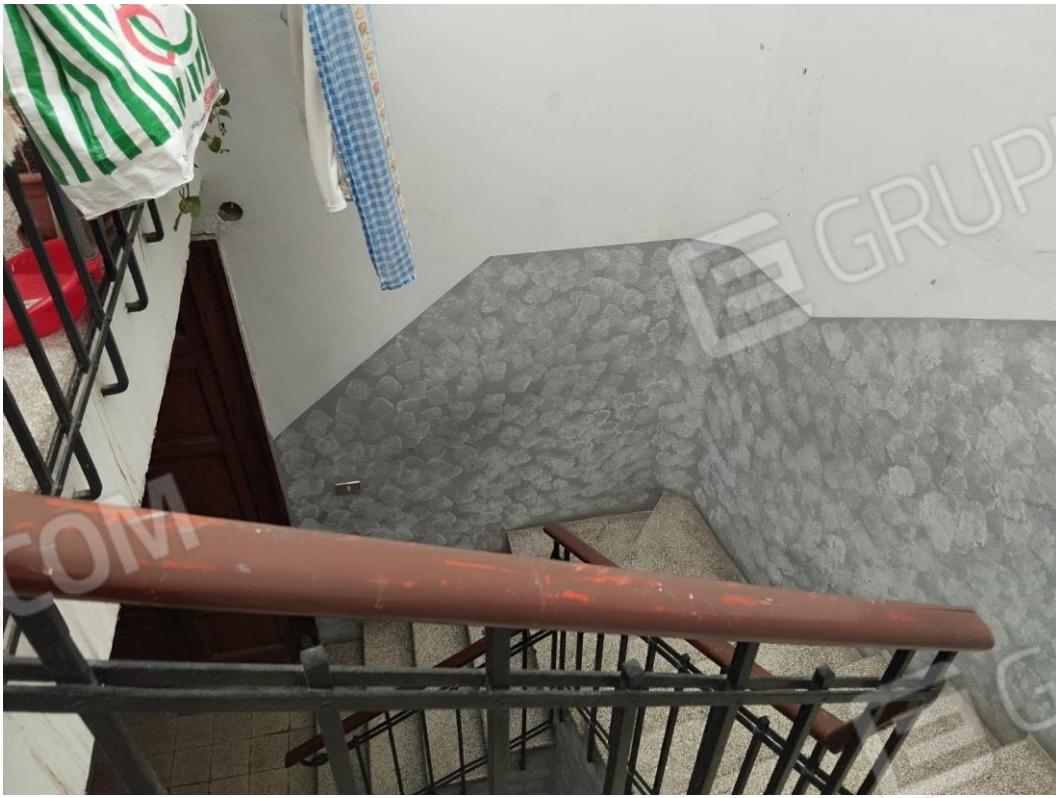
**Foto n. 8 :** Vano scala di accesso al piano 1°; ;

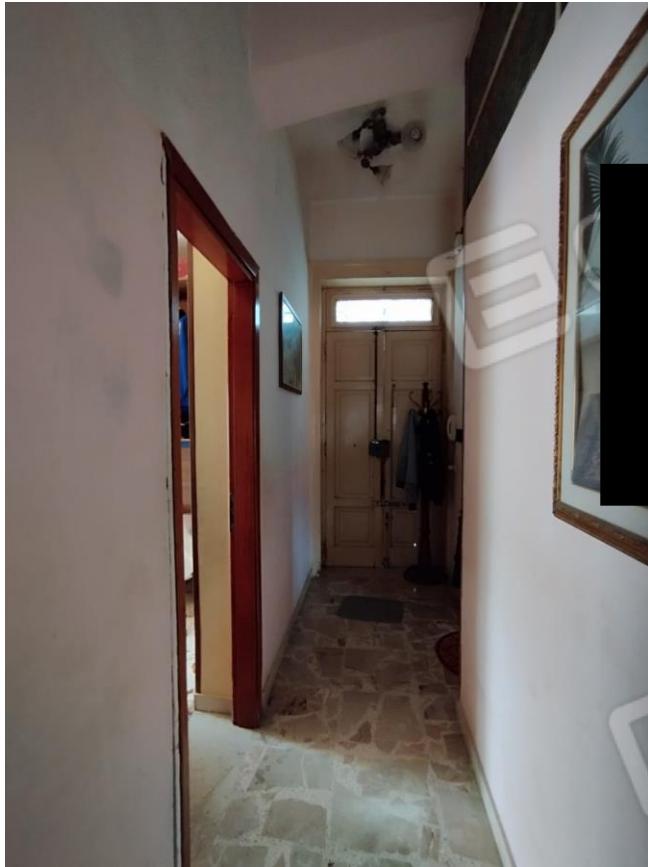
**Foton.9:** Vista dell'ingresso e del corridoio;

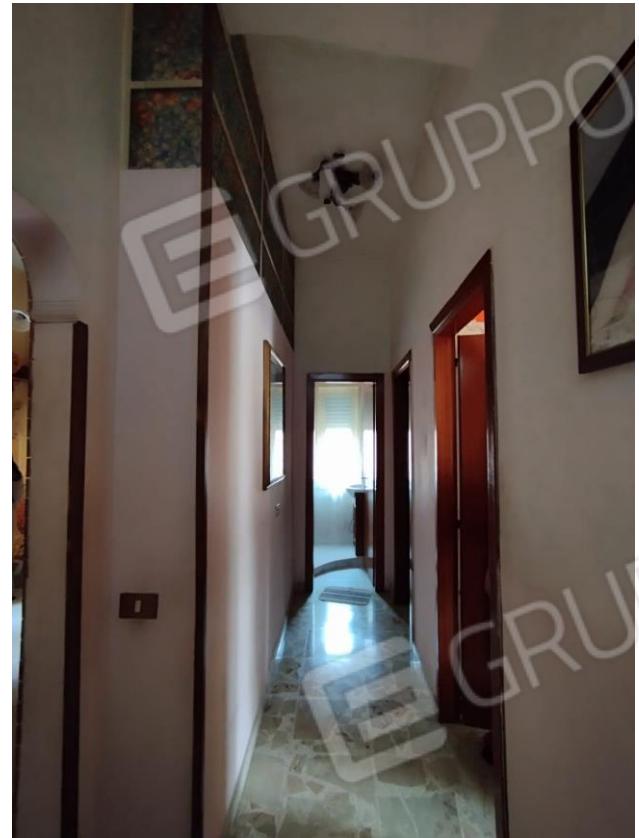
**Foto n.10 :** Vista del corridoio dall'ingresso;

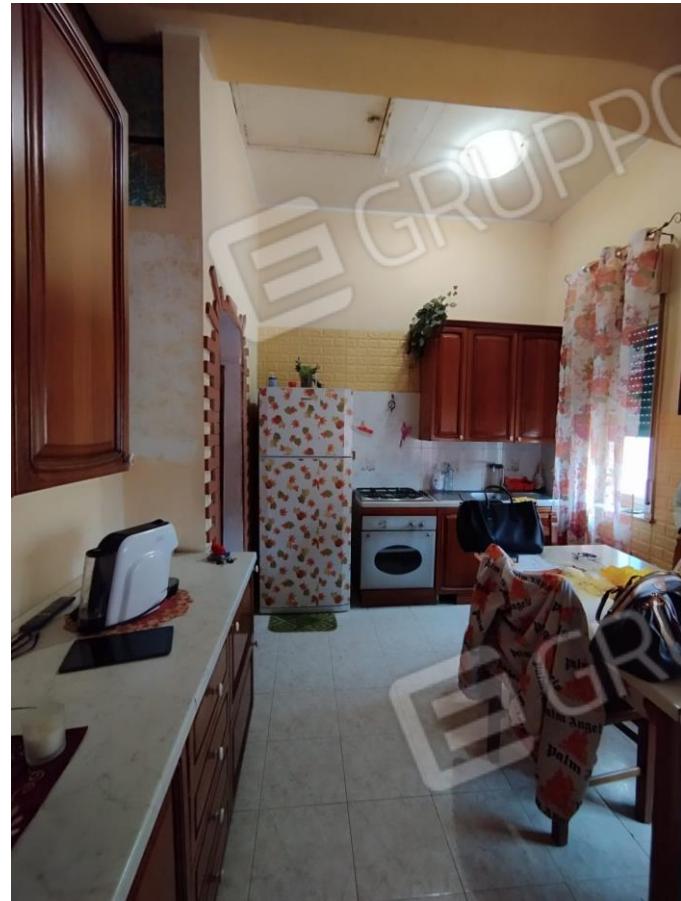
**Foton.12:** Zona pranzo/cucina - evidenza della botola nel soffitto ;

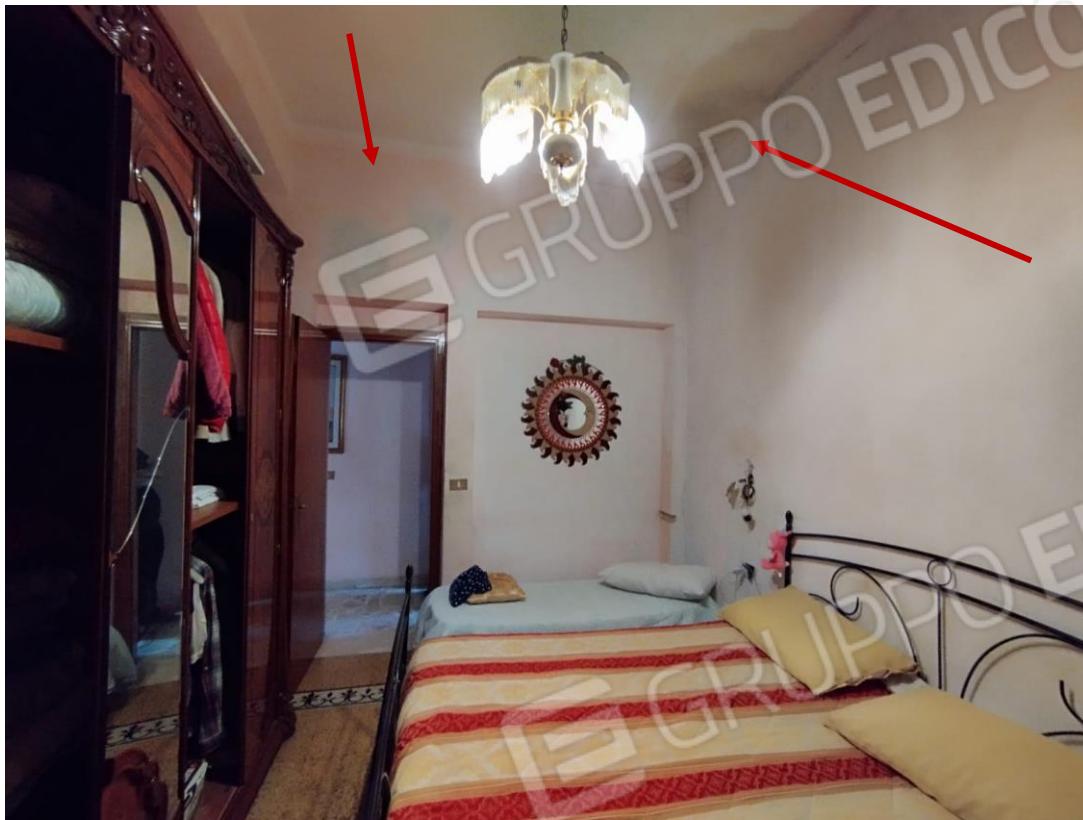
**Foto n.13 :** Vista della camera matrimoniale ;

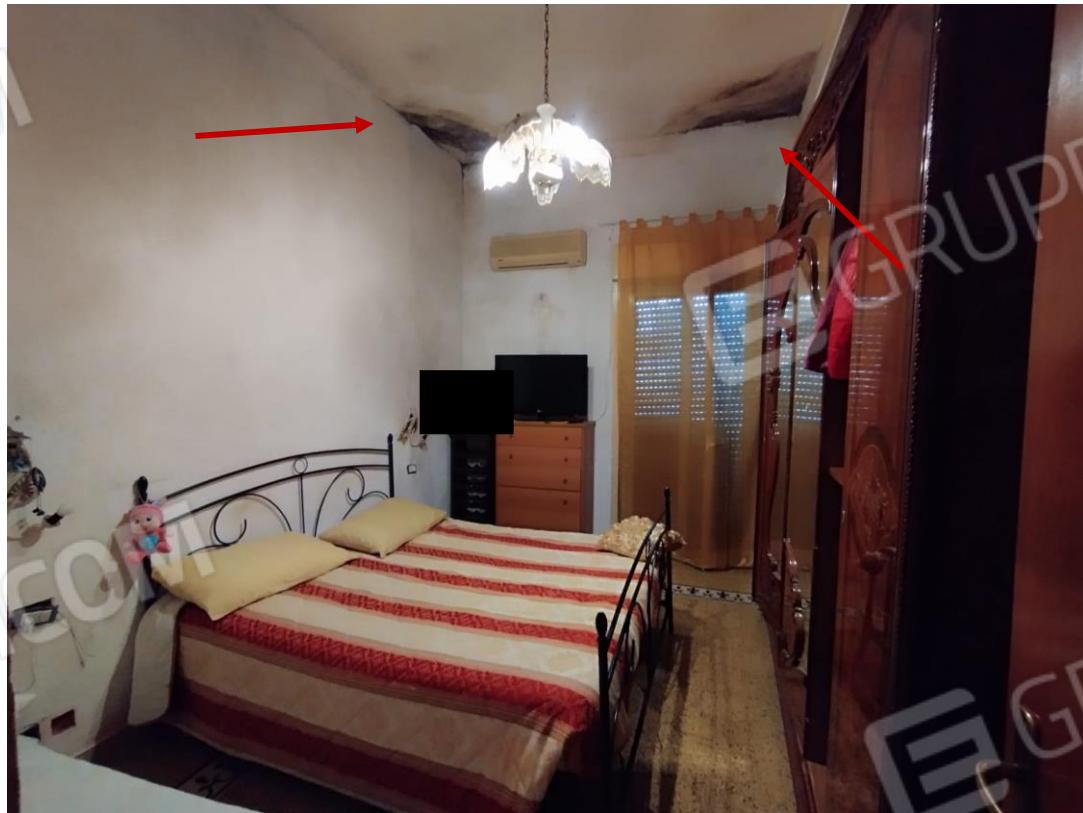
**Foto n.14 :** Presenza di infiltrazioni e muffe ;

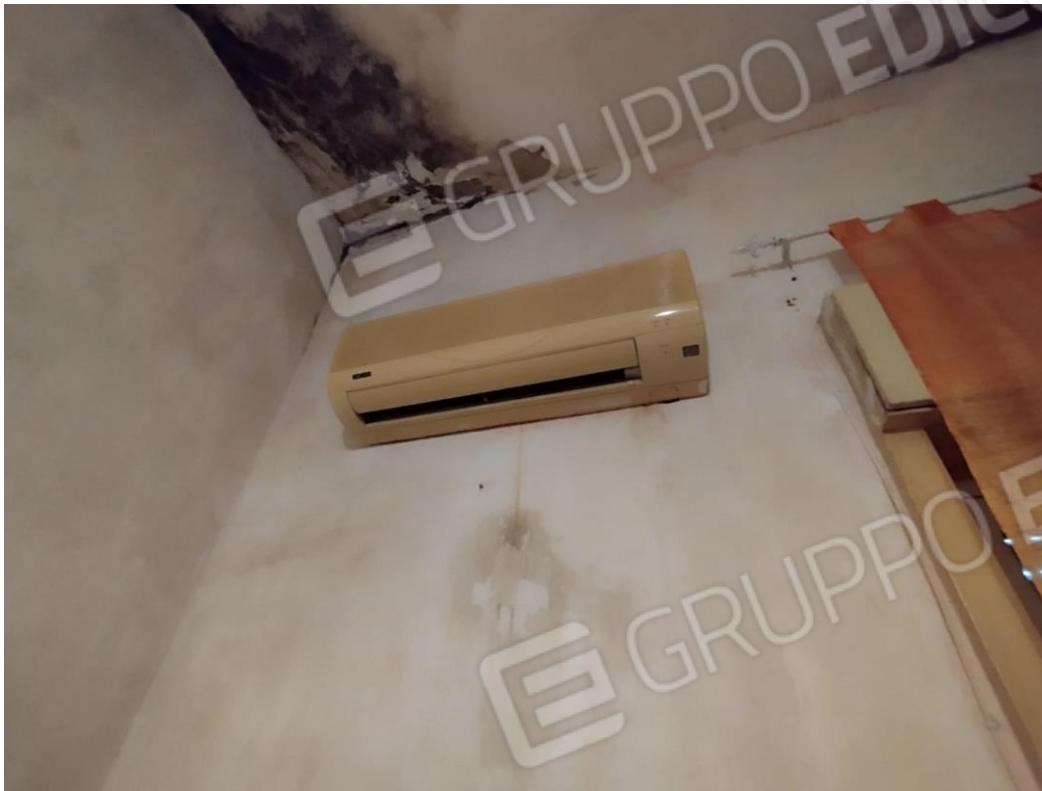
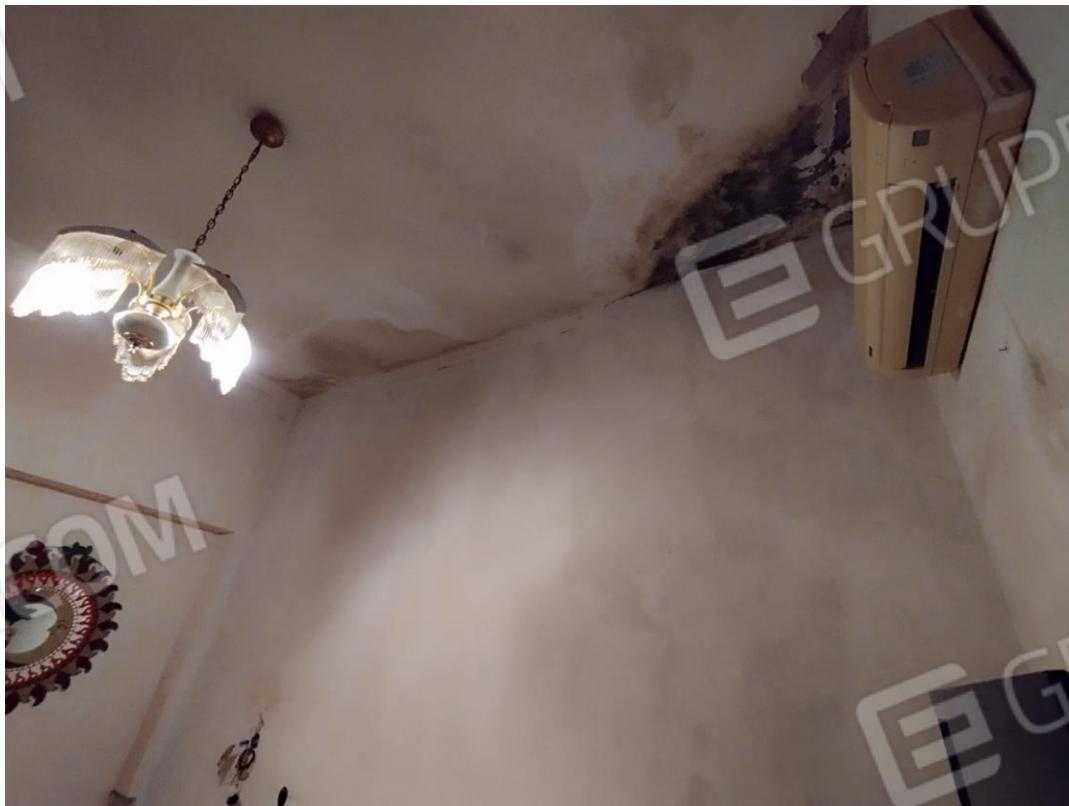
Foto n.15-16 : Evidenza dello stato di *ammaloramento* del soffitto ,infiltrazioni e muffe ;

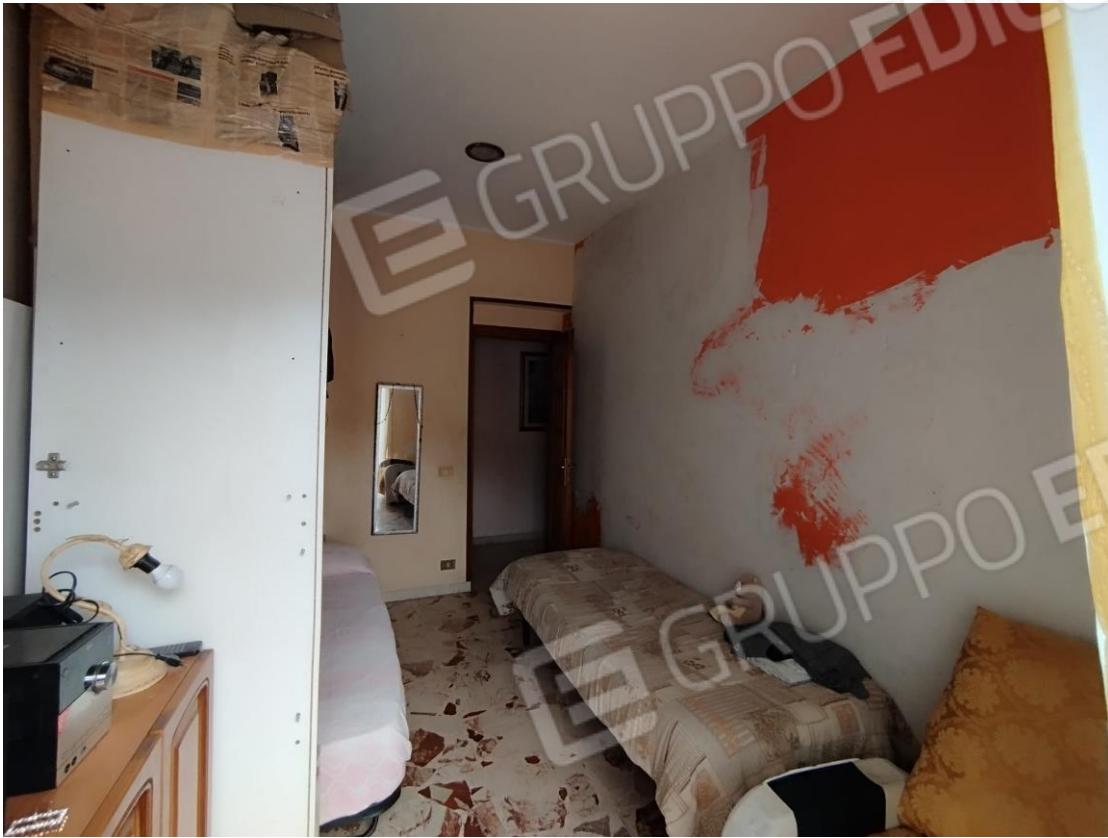
Foto n. 15 : Vista della camera singola ;

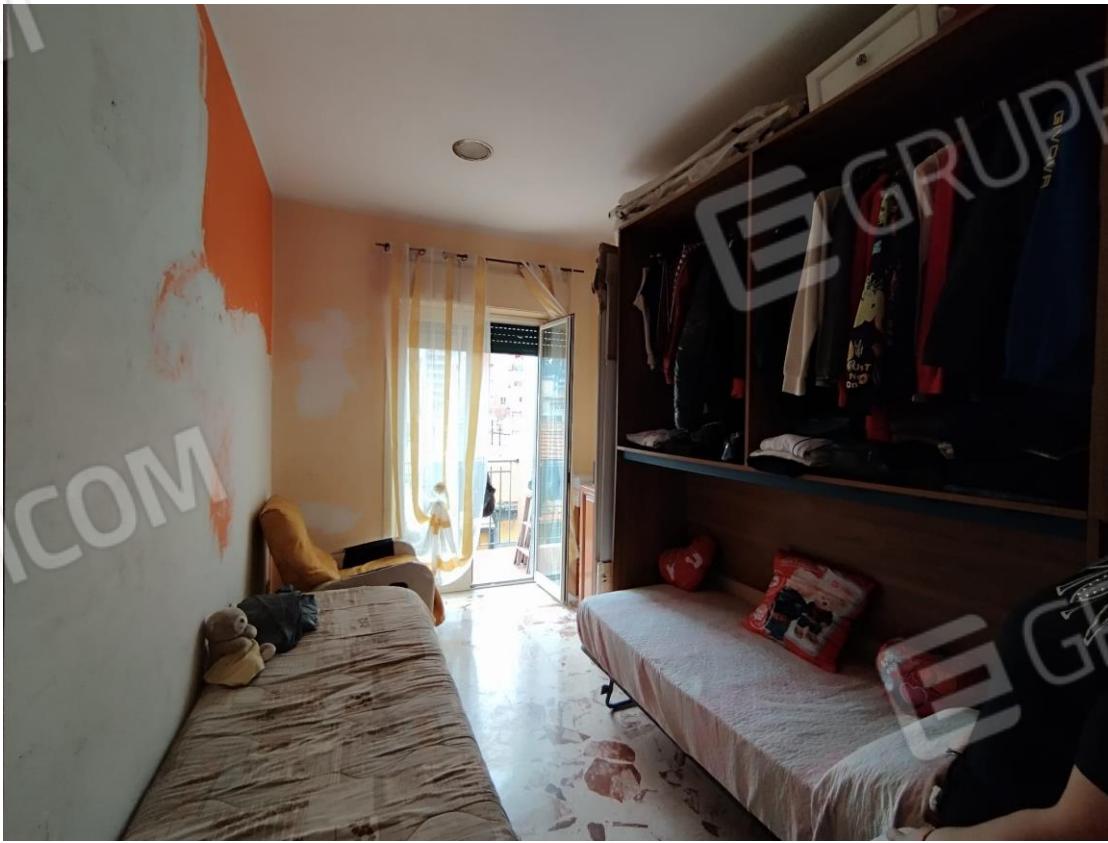
Foto n.16 : Evidenza dello stato di *ammaloramento* delle pareti;

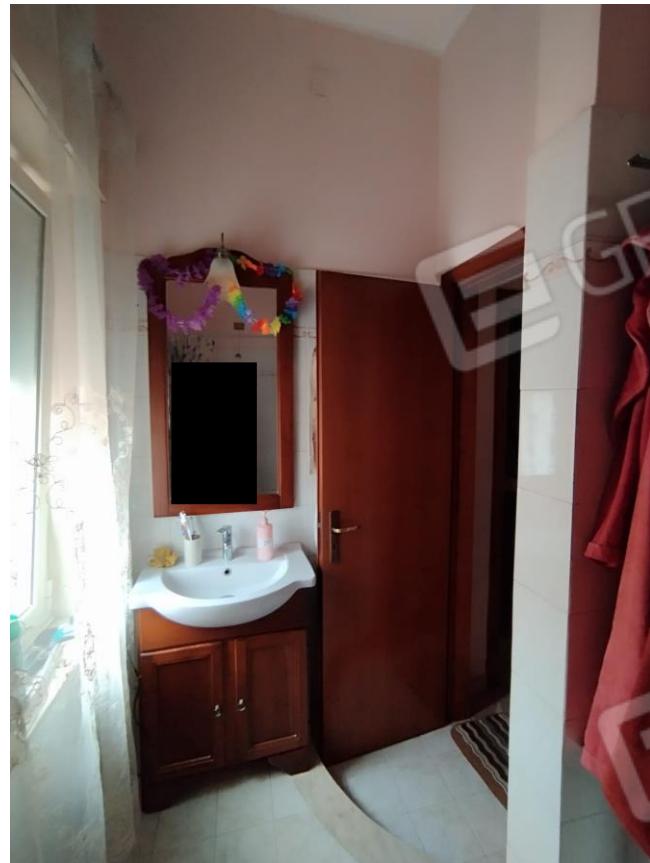
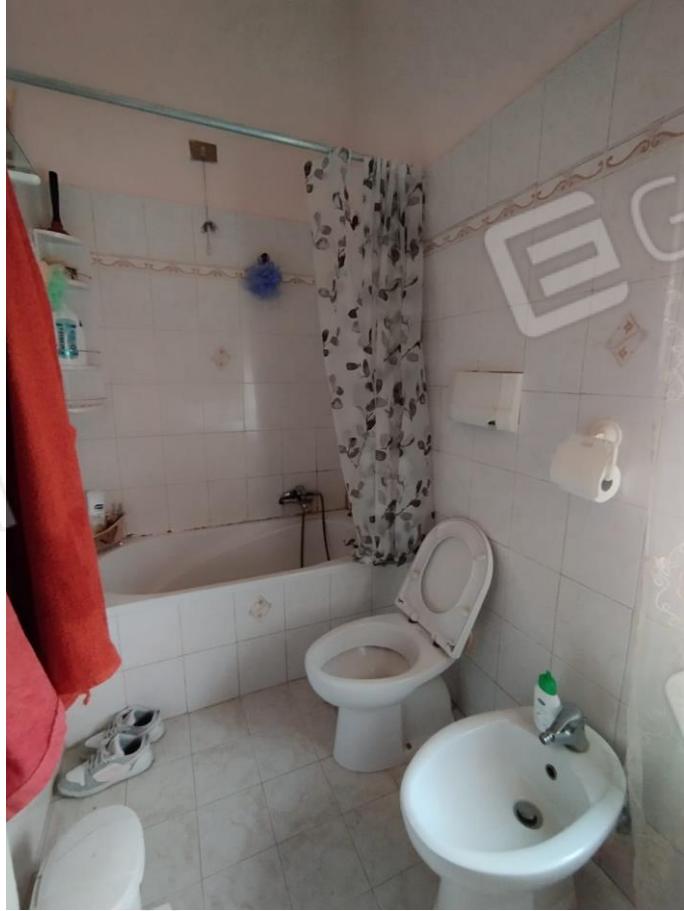
**Foto n. 17-18 : Vano wc con accesso dal corridoio;**

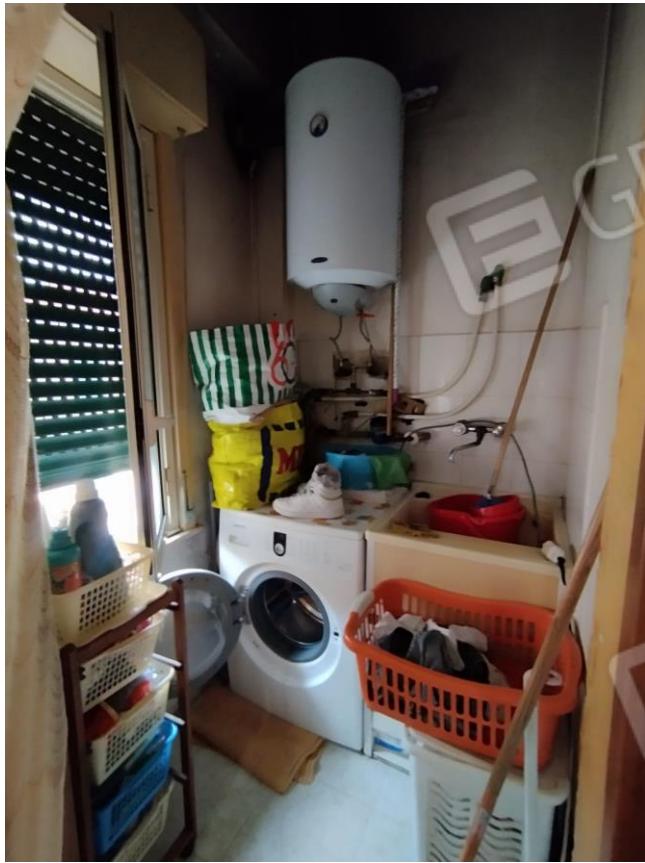
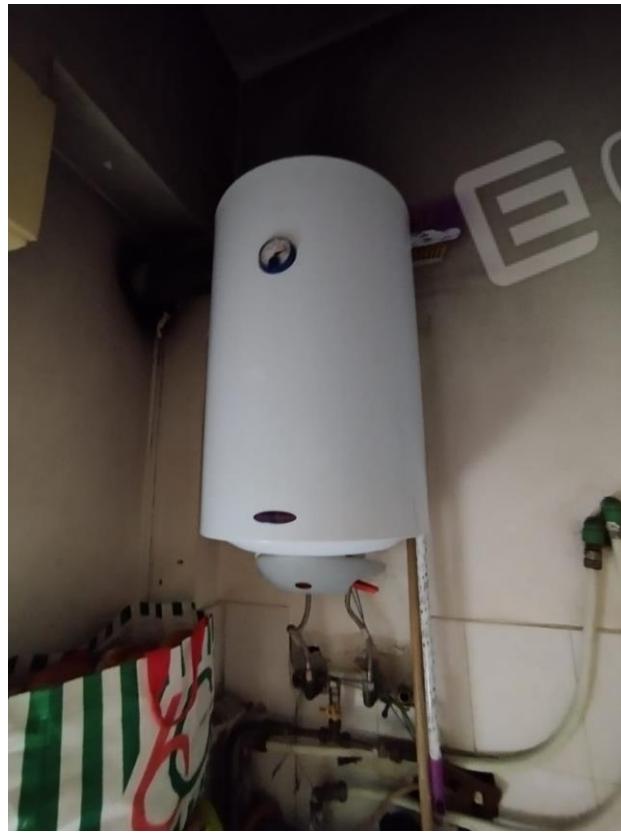
Foto n. 19-20 : Vano lavanderia con accesso dalla cucina ;

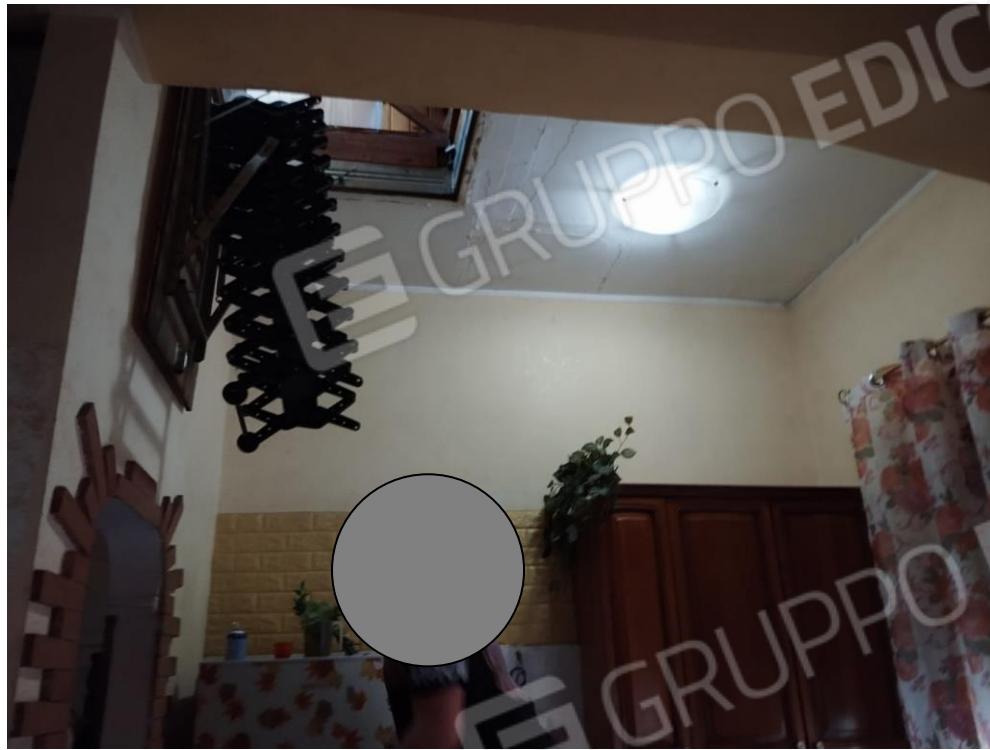
**Foto n.21 :** Zona pranzo -particolare del soffitto con accesso al sottotetto;

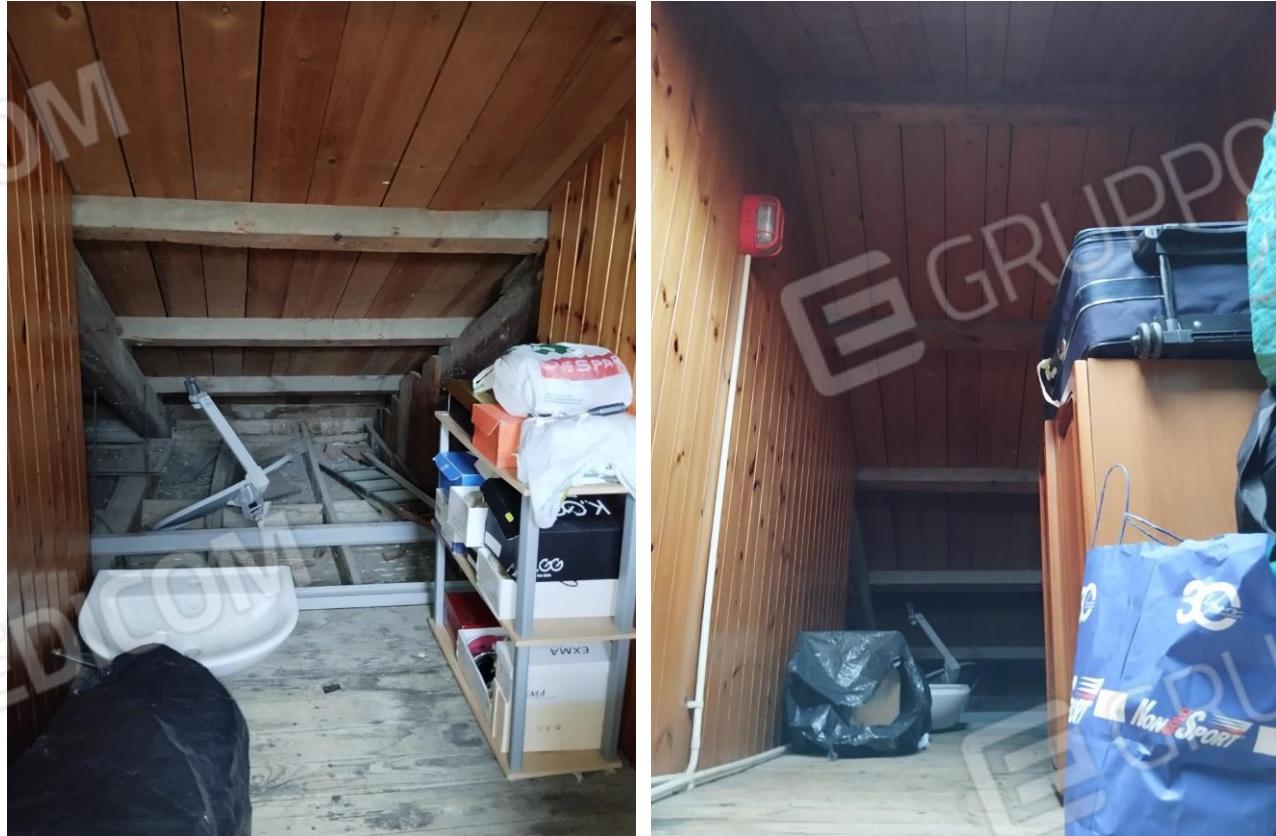
**Foto n.22 :** Locale sottotetto adibito a deposito;

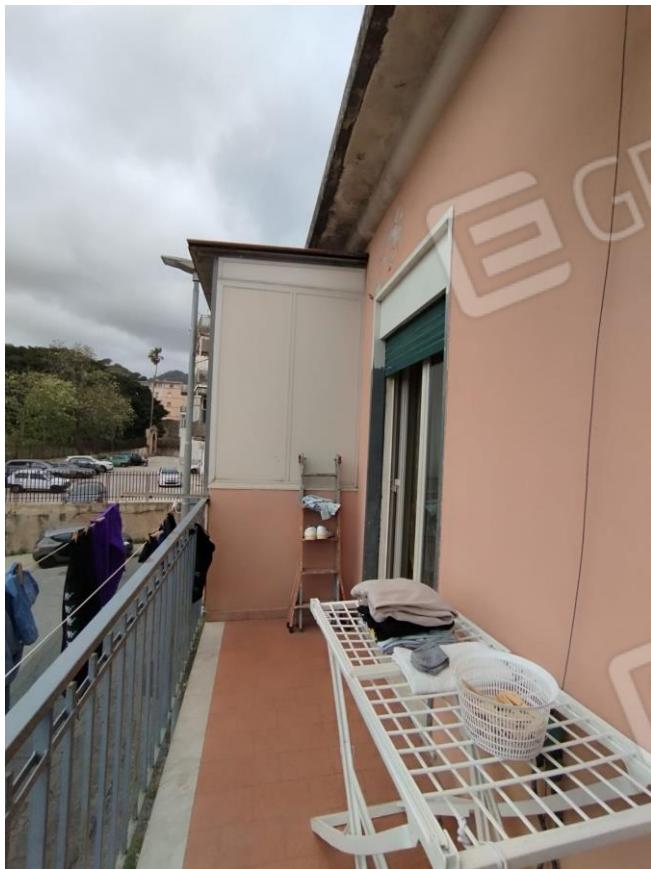
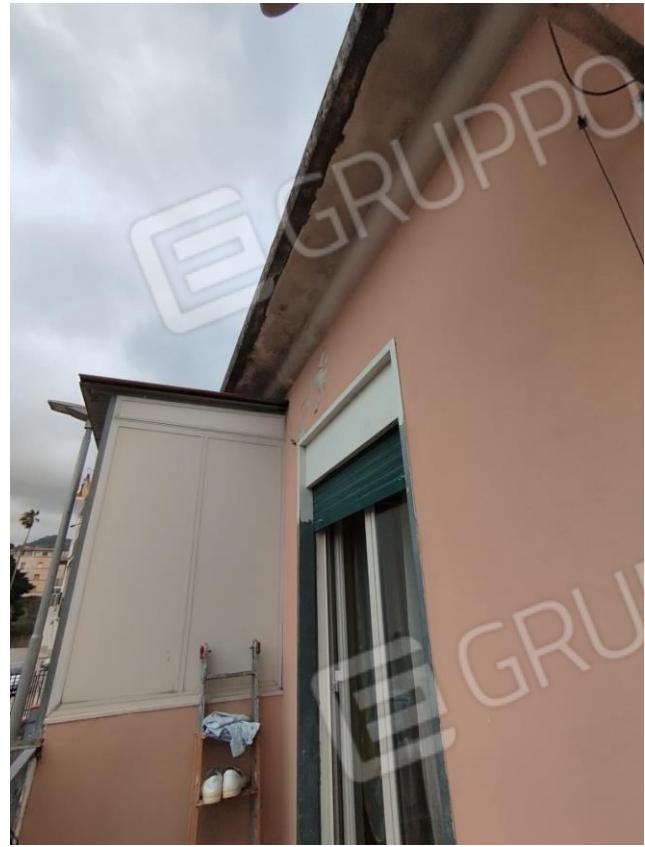
**Foto n. 23-24:** Balcone con affaccio su Via Canova;
