## DOCUMENTAZIONE FOTOGRAFICA

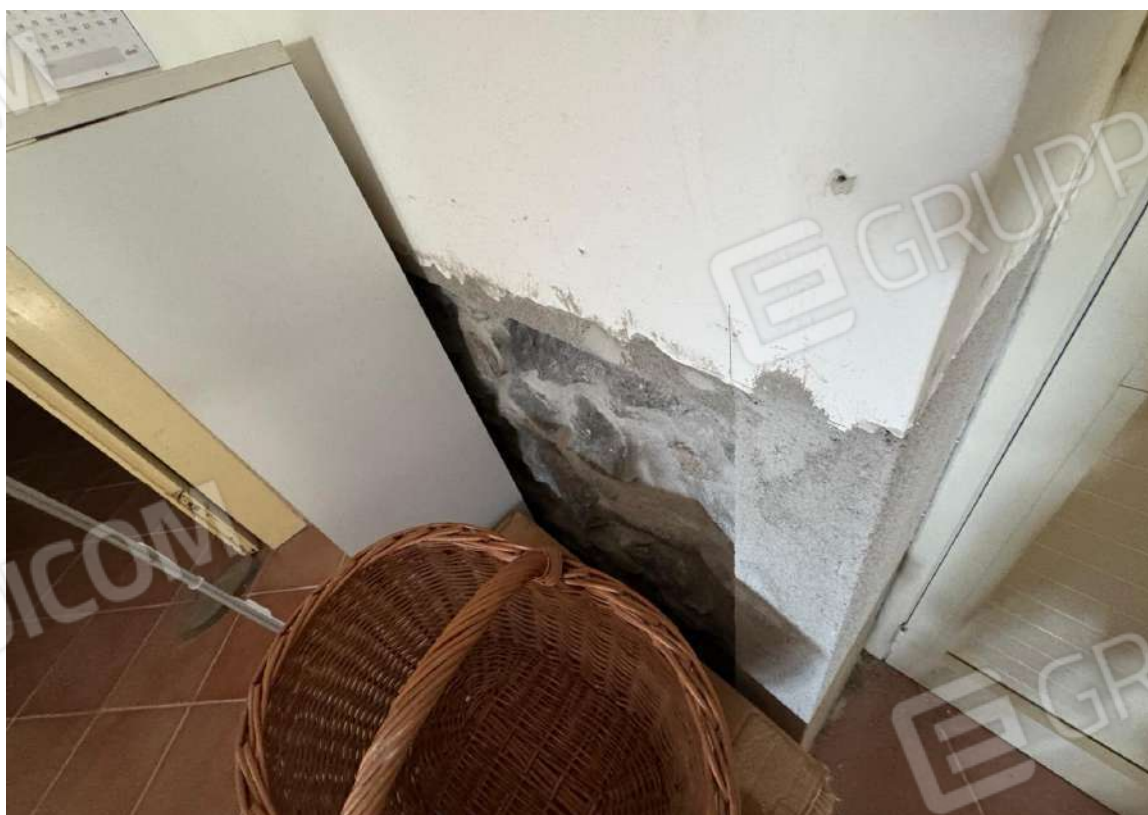
Foto 19 – Camera 1 – Particolare infissi e rifacimento superficie verticale interna pareti perimetrali

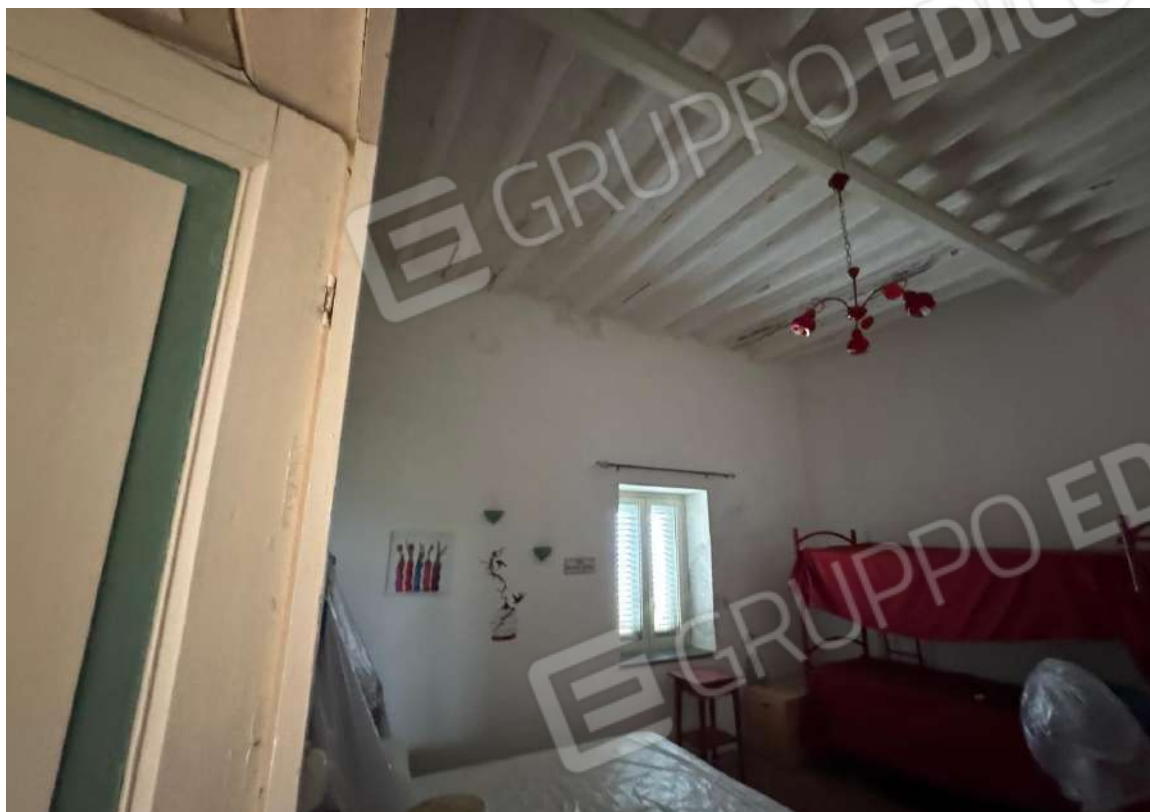
Foto 20 – Camera 1 – Particolare rifacimento superficie verticale interna pareti perimetrali

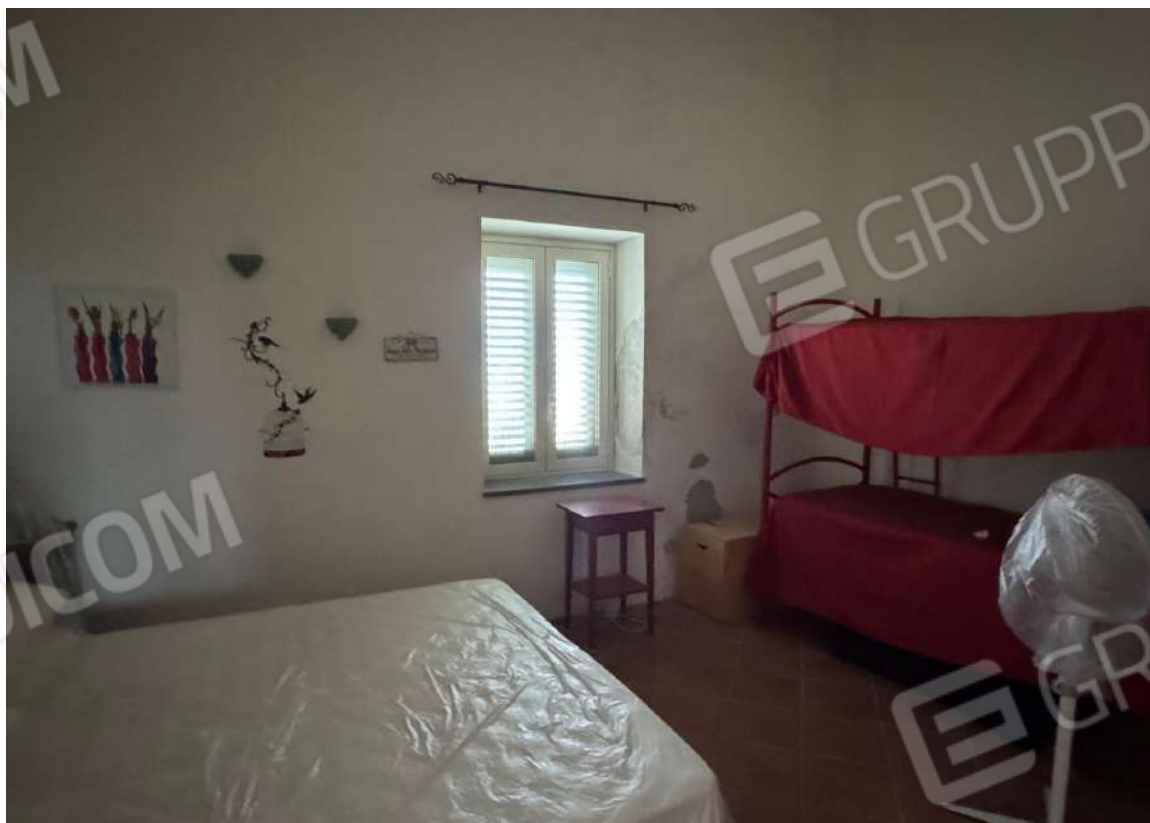
Foto 21 – Camera 2 – Fenomeni infiltrativi sulla superficie interna della parete Ovest

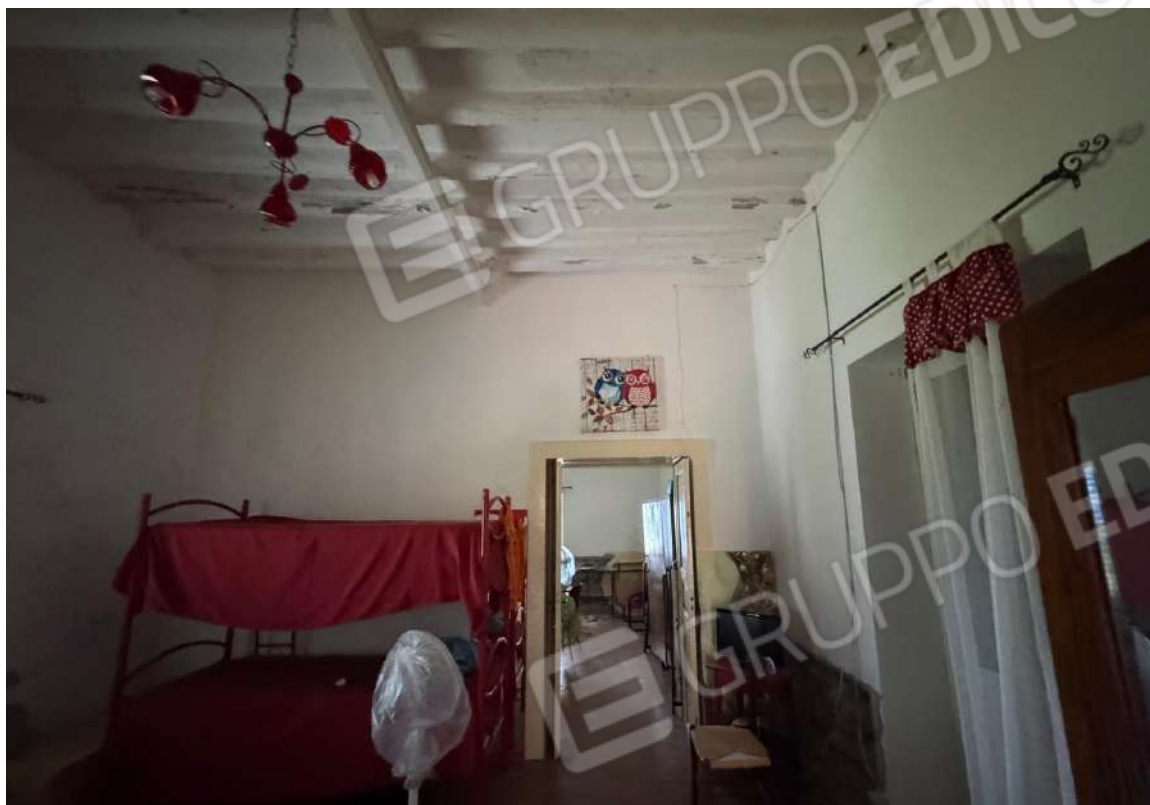
Foto 22 – Camera 2 – particolare di alcune riparazioni eseguite sulle superfici interne delle pareti perimetrali

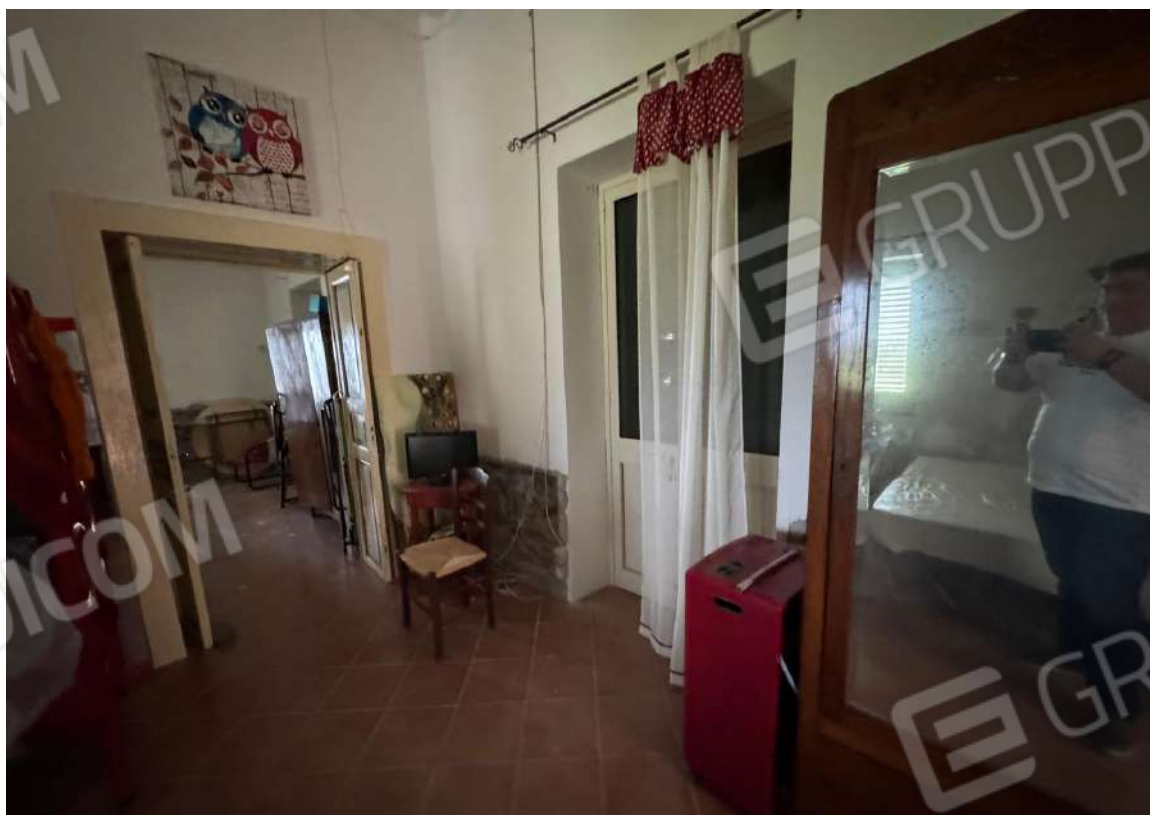
Foto 23 – Camera 2 – Particolare dei cavi dell'impianto elettrico a vista

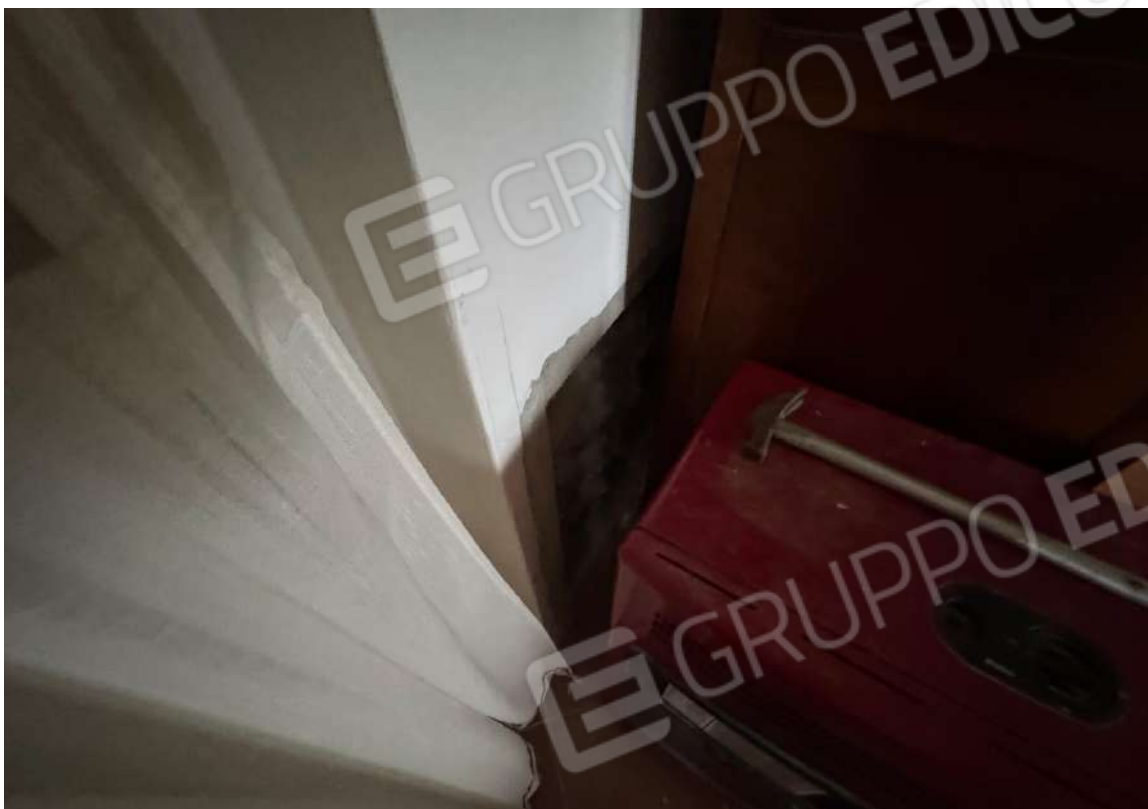
Foto 24 – Camera 2 – Particolare dei cavi dell'impianto elettrico a vista

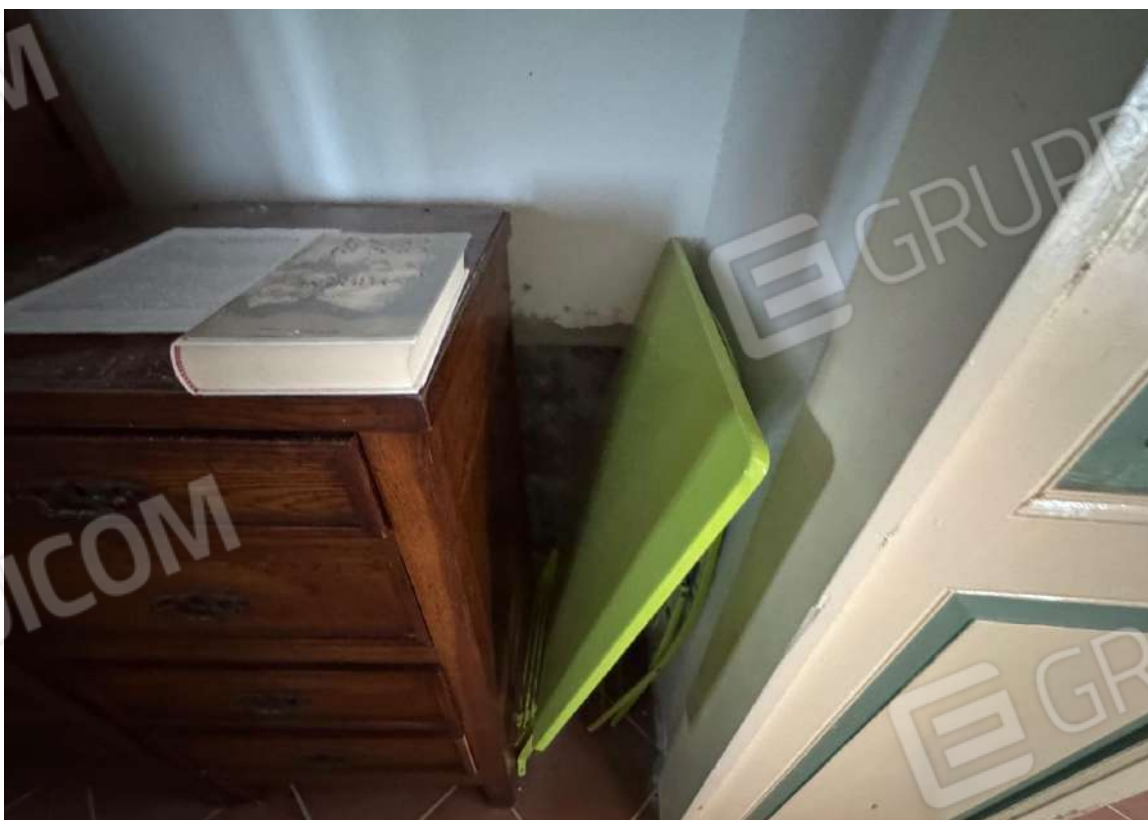
Foto 25 – Camera 2 – Particolare rifacimento superficie verticale interna in pietra delle pareti perimetrali

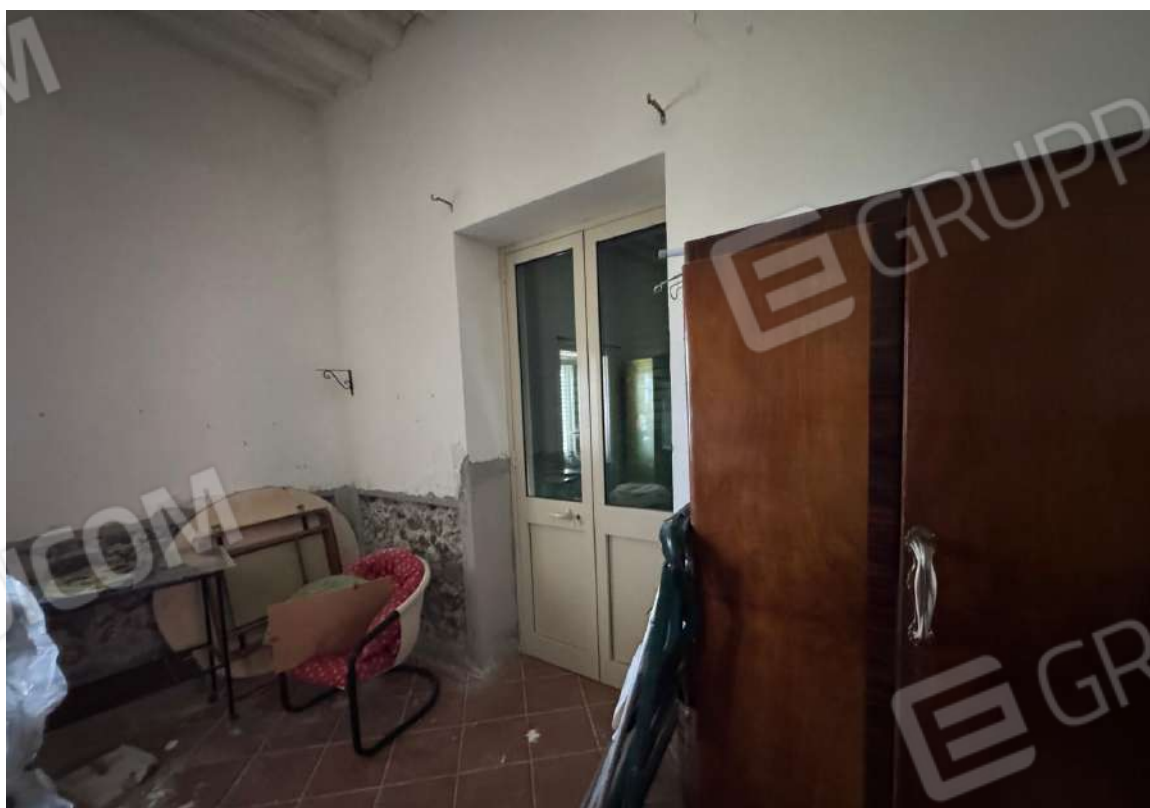
Foto 29 – Camera 3 – Particolare rifacimento superficie verticale interna in pietra delle pareti perimetrali

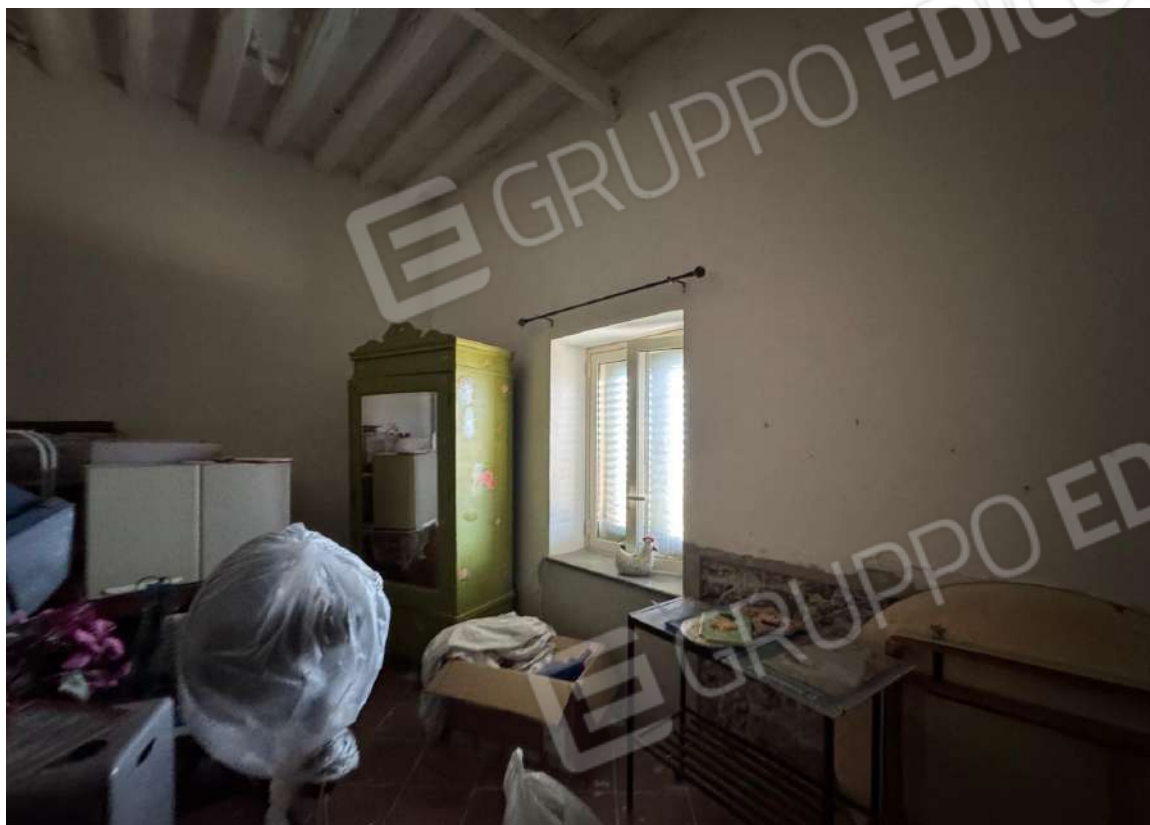
Foto 30 – Camera 3 – Particolare rifacimento superficie verticale interna in pietra delle pareti perimetrali

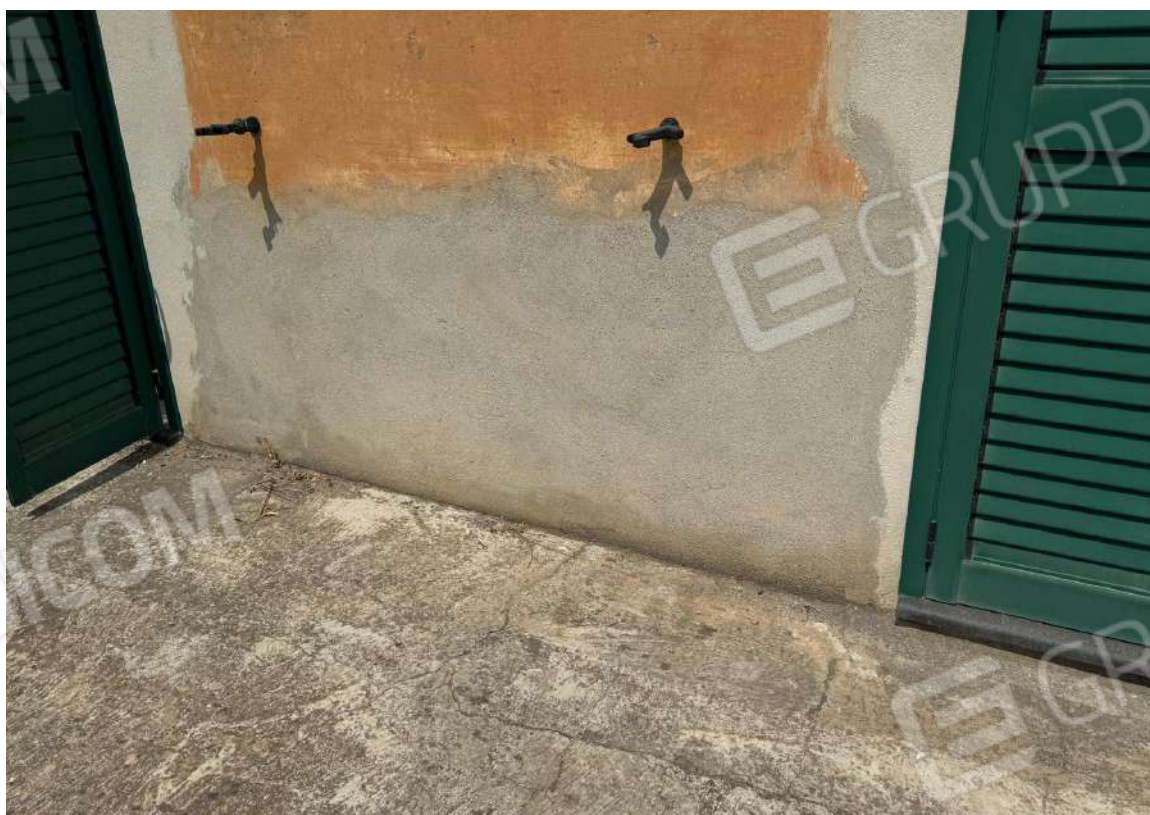
Foto 39 – Particolare interventi manutentivi e di risanamento delle superfici del prospetto Est

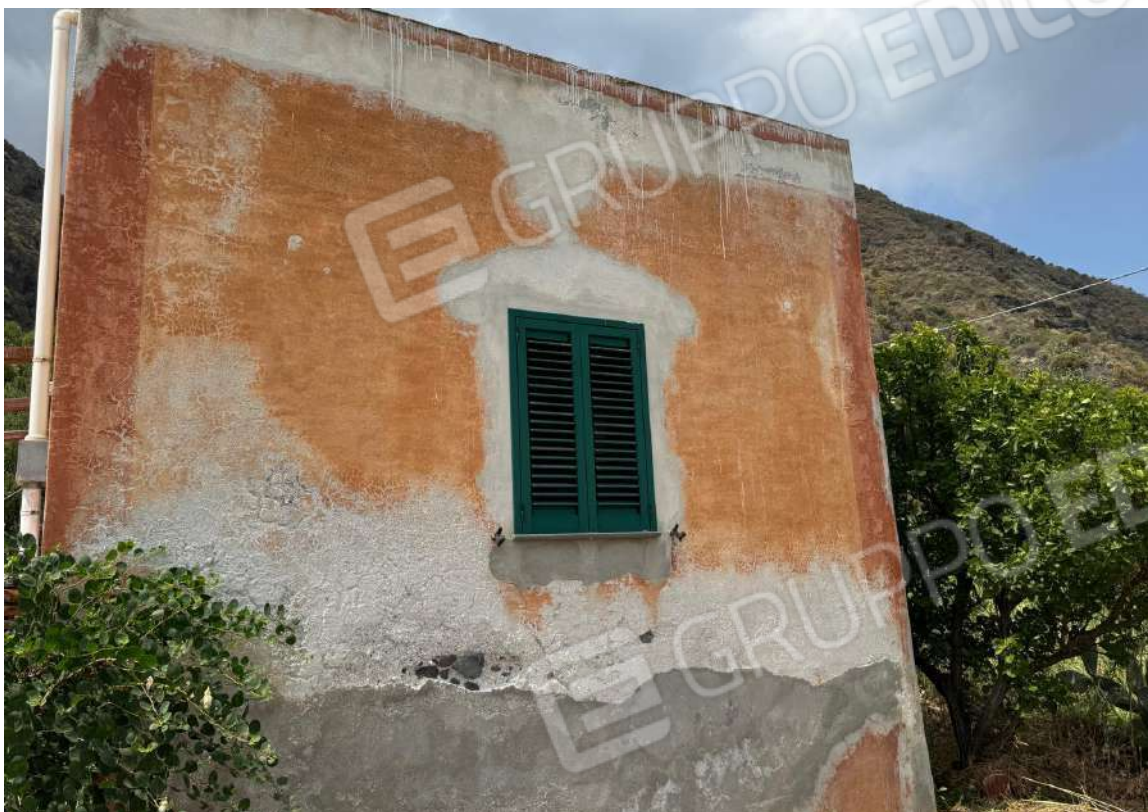
Foto 40 – Risanamento superfici prospettiche ammalorate e segni della sostituzione di infissi e schermature

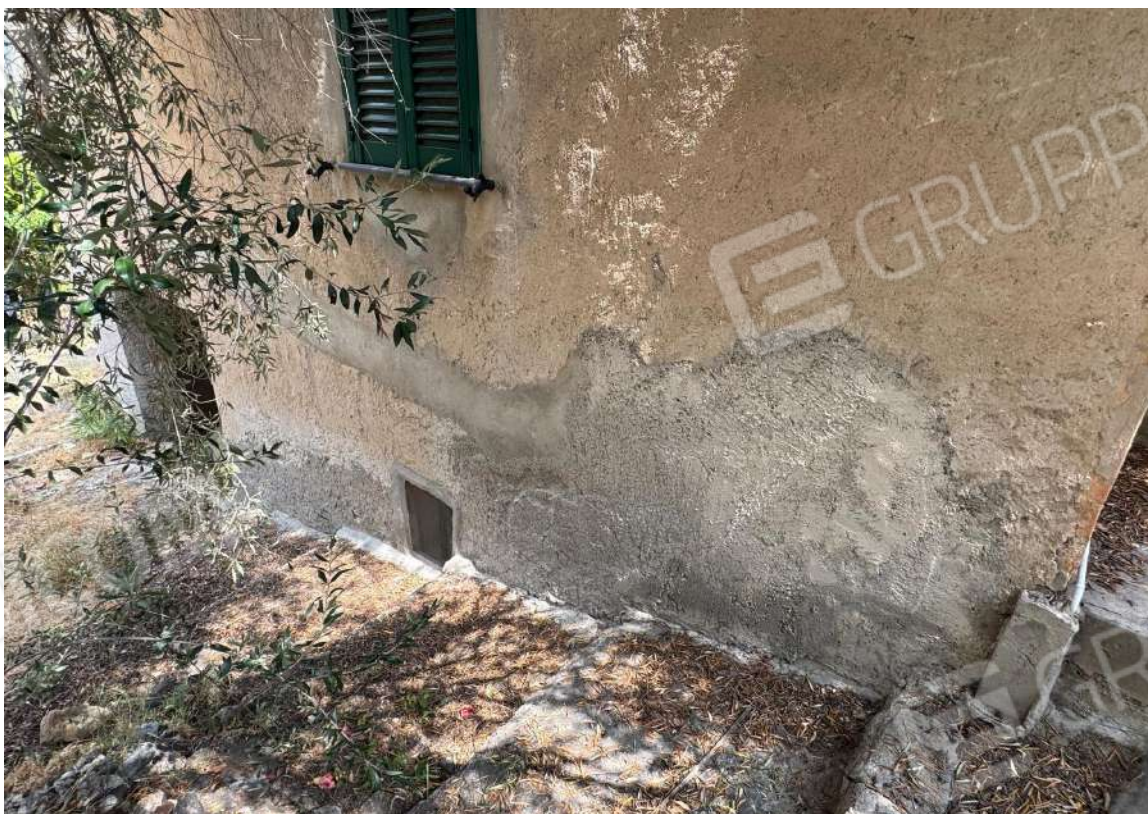
Foto 41 – Interventi di risanamento incompleti sulla parte bassa del prospetto Nord

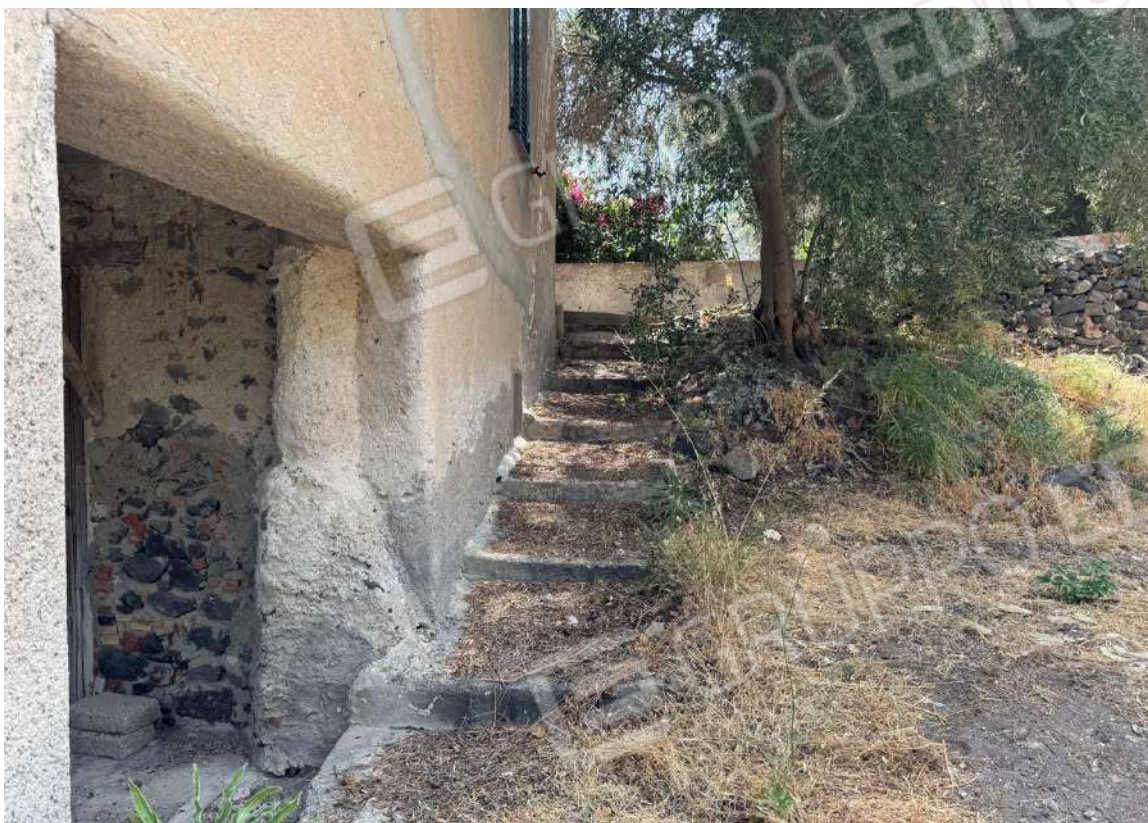
Foto 42 – Interventi di risanamento localizzati sul Prospetto Sud

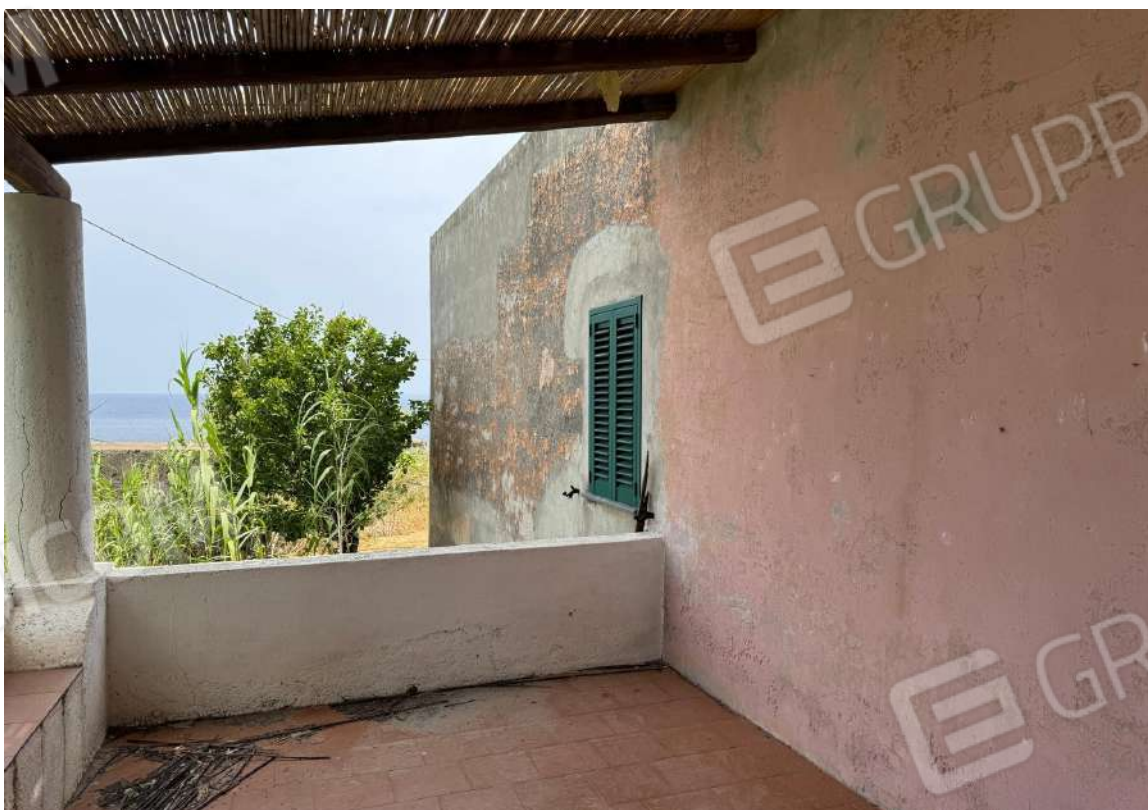
Foto 43 – Interventi di risanamento su prospetto Sud e in prossimità dell'accesso ai locali deposito

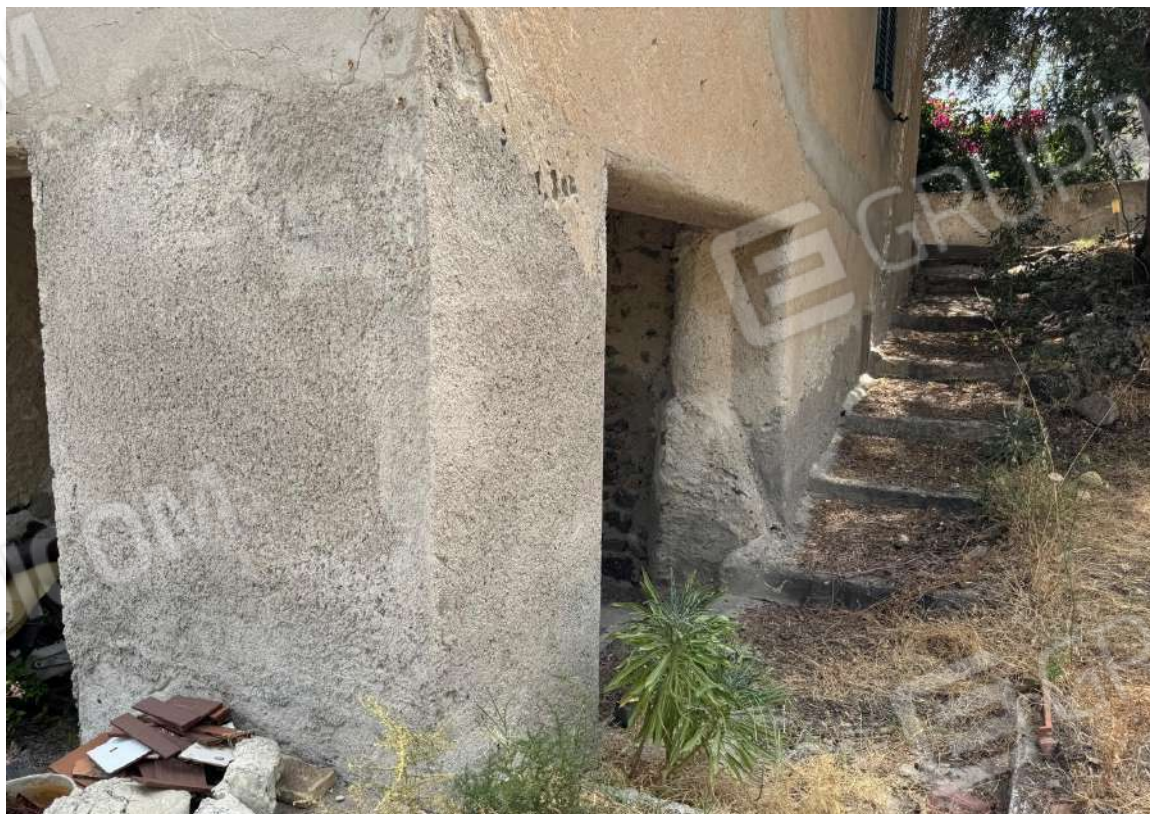
Foto 47 – Lesioni profonde in prossimità dei varchi di accesso ai depositi sui prospetti Ovest e Sud

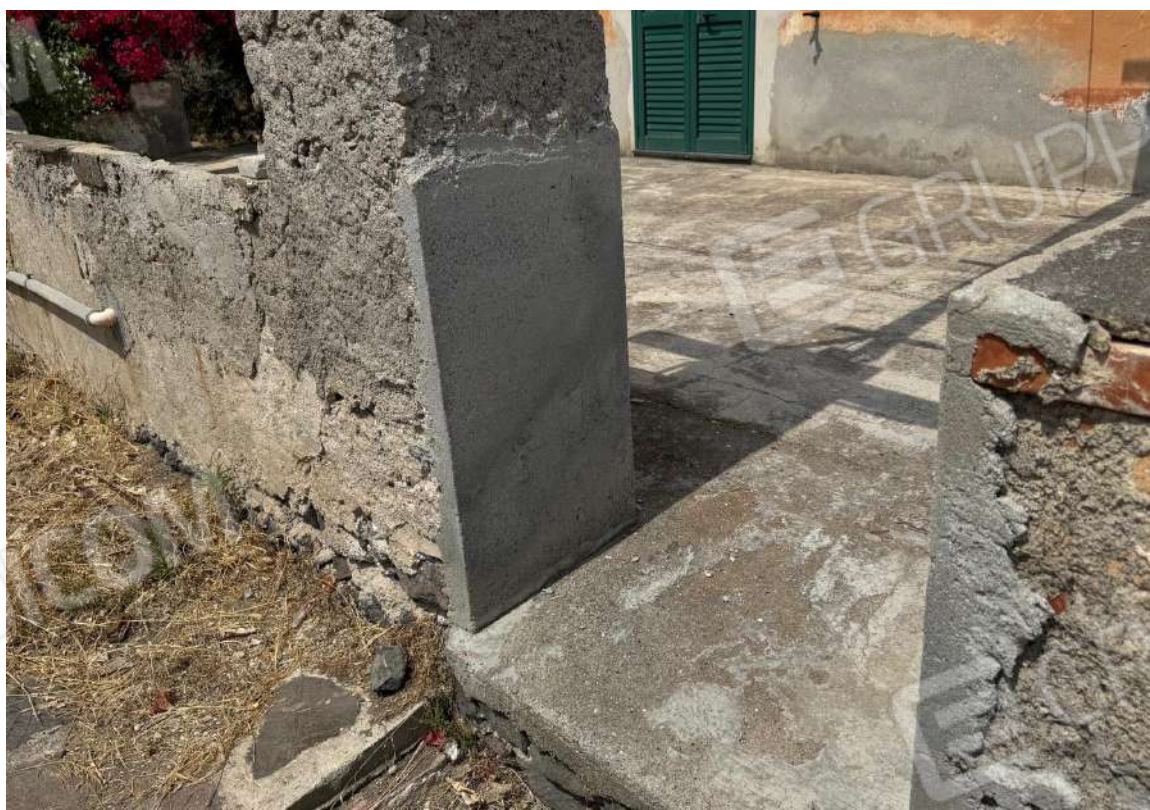
Foto 49 – Patio su prospetto Est – riparazioni del varco d’accesso da vialetto pedonale
