## ALLEGATO A

# PLANIMETRIA STATO DI FATTO

# PLANIMETRIA DIFFORMITÀ

## ALLEGATO B

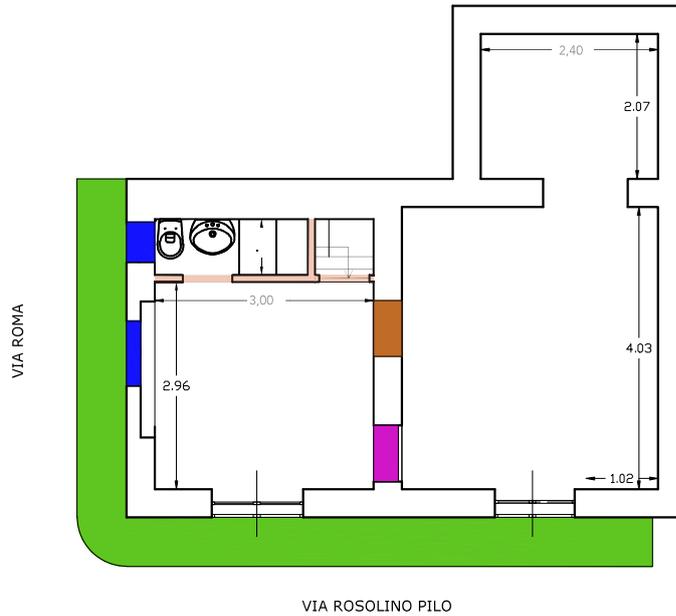
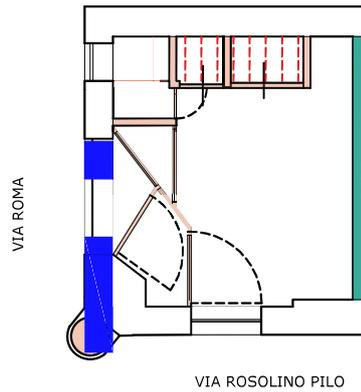
- muratura presete ma non rappresentata in planimetria
- Porta che nello stato attuale risulta assente
- Porta presente nello stato di fatto e non rappresentata in planimetria catastale
- Finestre presenti nello stato di fatto e non rappresentate in planimetria catastale
- Balcone non rappresentato in planimetria catastale
- Parete demolita e ricostruita in gasbeton
