# TRIBUNALE DI PALERMO

N° R. Es. : 264 / 2018

RELAZIONE DI CONSULENZA TECNICA D'UFFICIO  
**PERIZIA per PUBBLICITA'**

**Unità immobiliare sita in S. Martino delle Scale (fraz. del Comune di Monreale),  
Contrada Piano dei Geli - Chiasso San Martino**

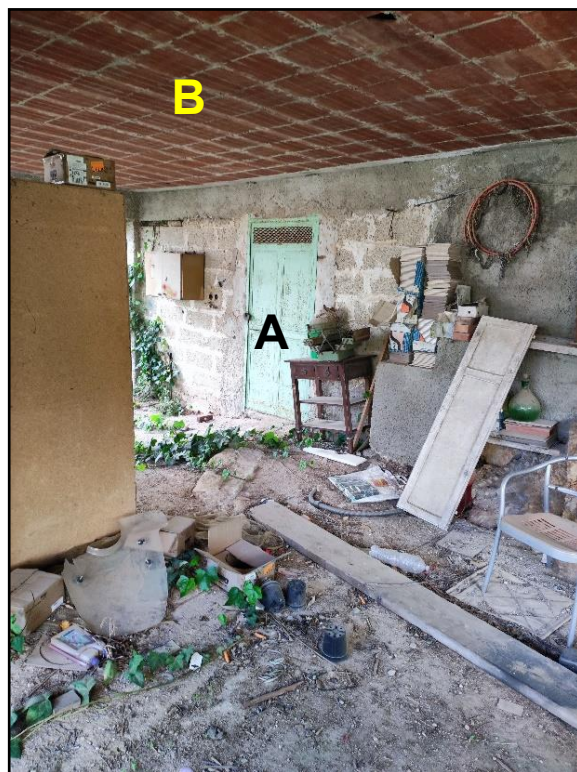
Piano seminterrato: Accesso (A) - intradosso solaio Piano terra(B)

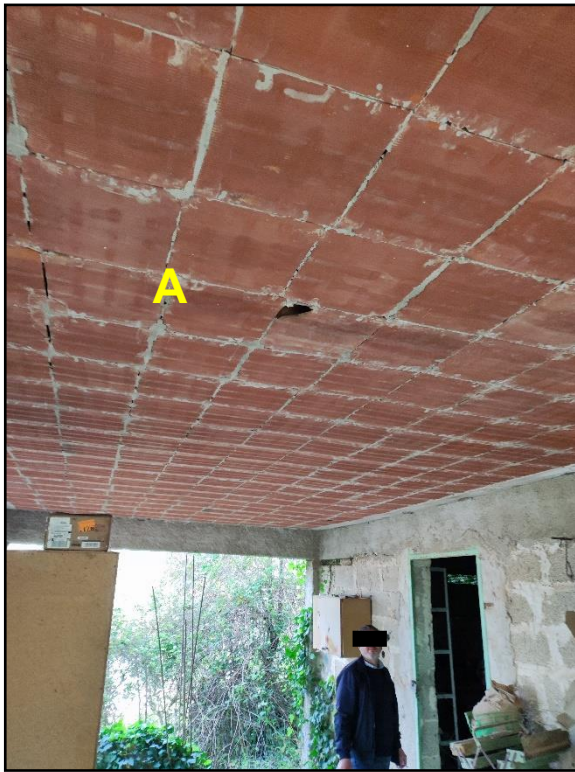
Piano seminterrato: Part.intradosso del solaio di Piano terra

Il piano seminterrato contiene : **a) un vano unico**, con pareti non rifinite ed intradosso del solaio con pignatte prive di intonaco; il vano in questione, adibito a deposito, è parzialmente attraversato da un banco di roccia affiorante e dalla tubazione di scarico in pvc del servizio igienico soprastante. Ha una sup. utile di **m<sup>2</sup> 14,17** e si trova in pessimo stato manutentivo, come da documentazione fotografica allegata; **b) una superficie pilastrata** estesa **m<sup>2</sup> 52,21**, pavimentata in battuto cementizio, dalla sup.irregolare e sconnessa; all'interno di tale area, sottostante il Piano Terra, inoltre è presente una vasca adibita attualmente a deposito di materiale di risulta e masserie. L'intradosso del solaio in laterizio dell'intero Piano Terra, non è stato adeguatamente protetto da intonaco.

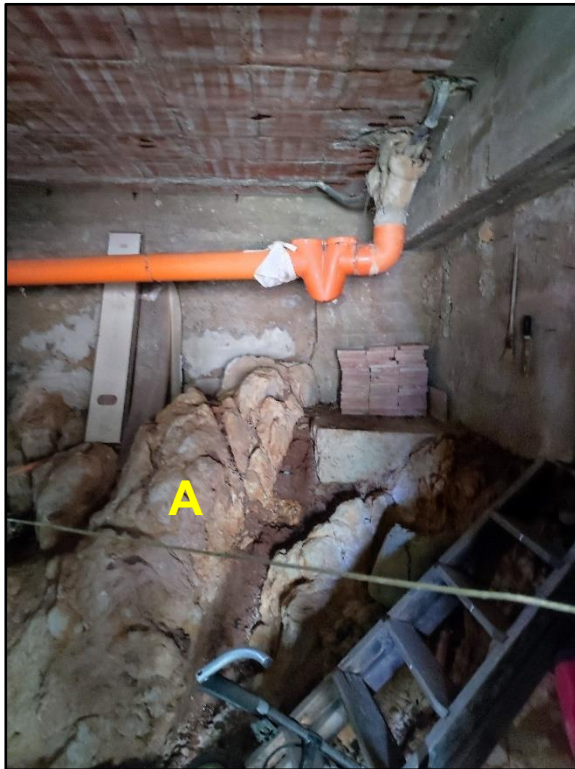
Piano seminterrato:(A) Banco di roccia all'interno del vano

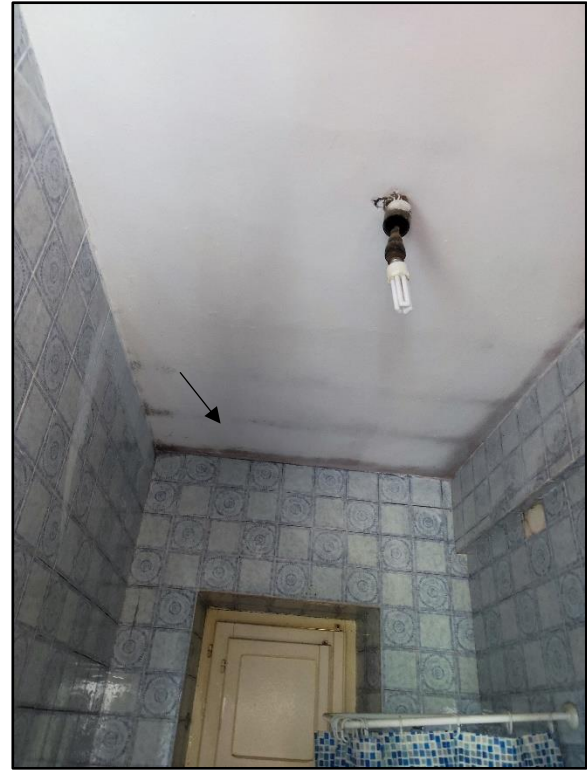
Piano Terra - W.C. Doccia : part. micro-infiltrazioni sul solaio

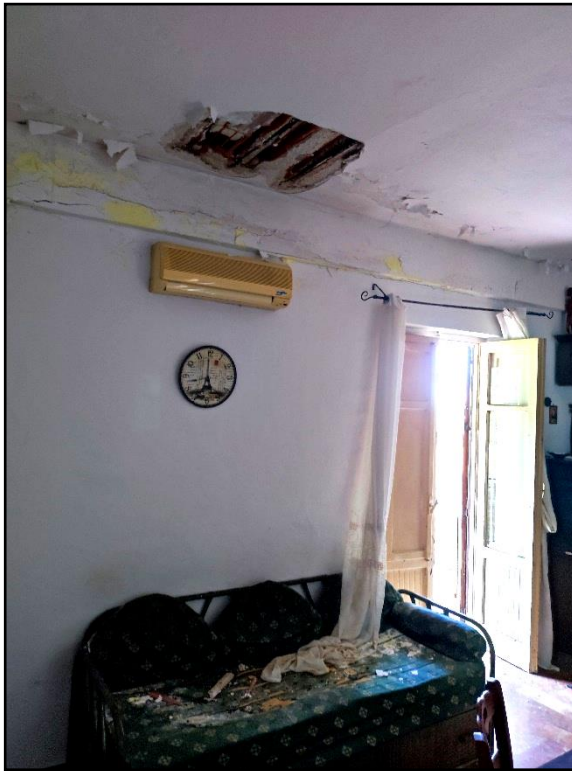
un balcone coperto a veranda con struttura precaria. Le pareti della Camera sono rifinite ad idropittura;il pavimento è costituito da piastrelle ceramiche(formato cm.20 x20).Nella Zona Giorno, dotata di angolo cottura, "...a causa dello sfondellamento delle pignatte del solaio latero-cementizio, è stato rilevato uno squarcio (cm.40 x 70),con messa a nudo delle armature metalliche in avanzato stato di ossidazione. Lo sfondellamento delle pignatte è stato provocato dall'azione combinata dalla fine del ciclo vitale del cls. e dalle infiltrazioni provenienti dal manto di copertura. Tale fenomeno risulta essere di proporzioni più vaste e pertanto, dopo aver eseguito un 'attenta percussione manuale, si dovrà procedere ad un intervento radicale esteso all'intera superficie intradossale, al fine di garantire un'adeguata messa in sicurezza degli orizzontamenti", come da Relazione sullo Stato dei luoghi, depositata dallo scrivente in data 28/04/2023 . Dalla Zona Giorno, si accede alla Camera da Letto, pavimentata con piastrelle ceramiche(formato cm. 20x 20) e dotata di un infisso

Piano Terra - Intradosso del solaio della Cucina - Pranzo

Ripristino solaio sfondellato Cucina-Pranzo e pile(vedi computo.metrico)	€	9.990,42
Dichiarazione di conformità impianti, ex-art.7, D.M. 37/2008		
incluse opere di adeguamento, Ditta Abilitata	€	1.500,00
Onorario Professionista abilitato per redazione S.C.A.	€	1.000,00
Onorario Professionista abilitato per redazione A.P.E.	€	<u>400,00</u>
Sommano	€	12.890,42
<b>SOMMANO IN TOTALE</b>	€	<b>16.497,17</b>
<b>ed in c.t.</b>	€	<b><u>16.500,00</u></b>

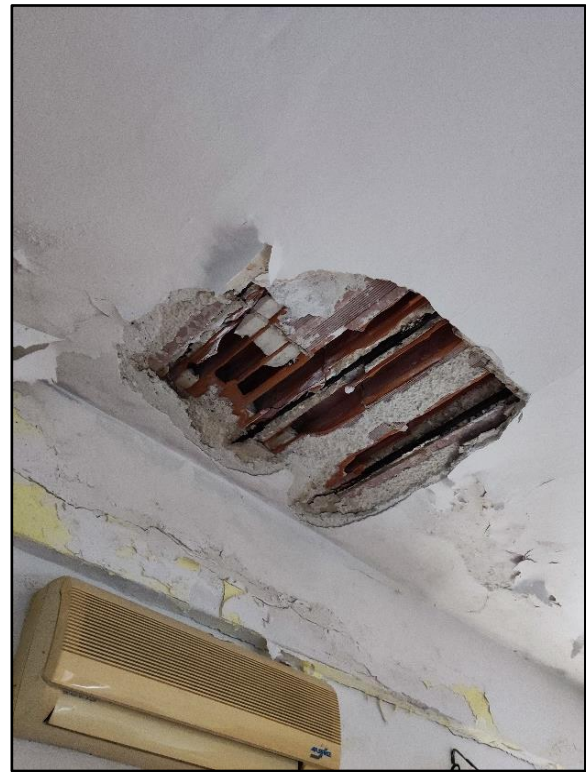
Piano Terra - Intradosso del solaio della Cucina - Pranzo

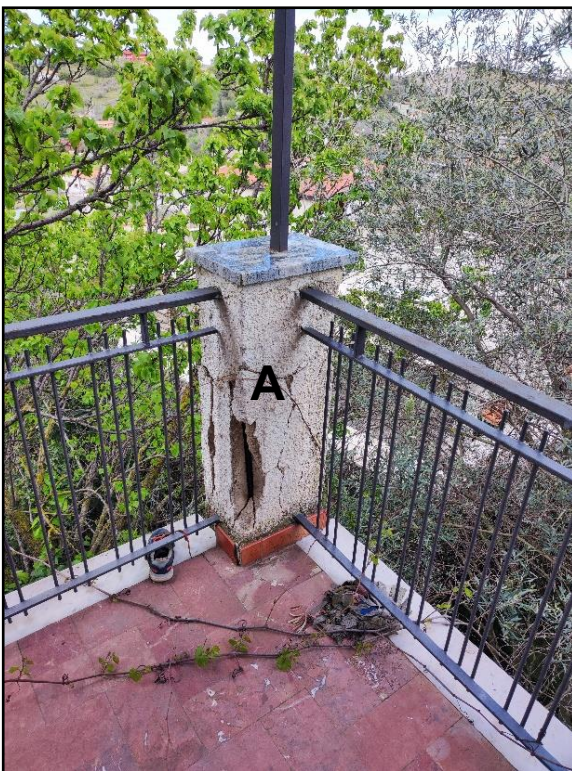
Piano Terra - (A) Part. pila su balcone prospiciente la Cucina

Nel Balcone, parzialmente coperto con struttura metallica sormontata da copertura ondulata in fibro-cemento, "... sono emerse ulteriori patologie di degrado, riscontrate sulle pile di sostegno della ringhiera, consistenti in lesioni passanti sui paramenti murari, con parziale distacco di lacerti di intonaco e messa a nudo dell'armatura metallica di sostegno, in avanzato stato di ossidazione. L'ossidazione delle armature ha determinato un aumento di volume che unito alla carbonatazione del cls, ha provocato fessurazioni con conseguente espulsione delle parti decoese", come da Relazione depositata. Le patologie di degrado come sopra descritte, sono state quantificate mediante computo metrico analitico (Allegato **A.3** -Relazione del 28/03/2023).

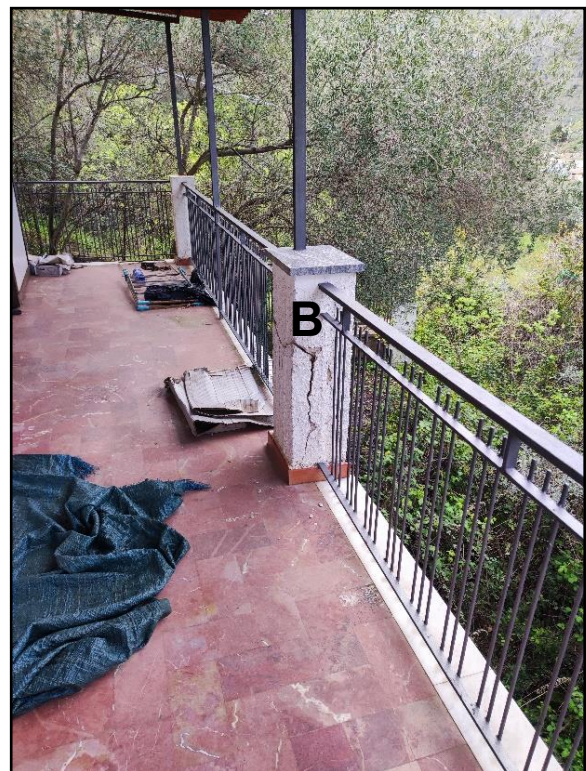
Piano Terra - (B) Part. pila su balcone prospiciente la Cucina

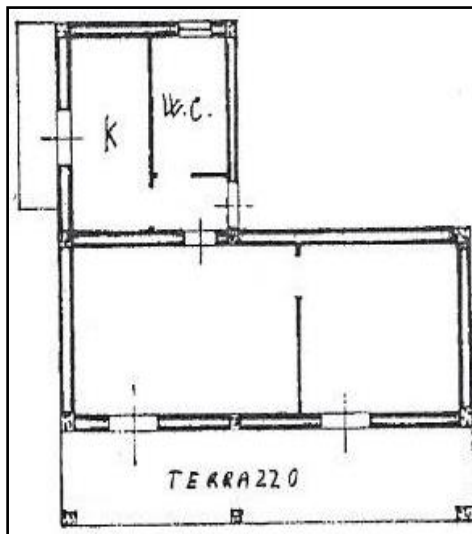
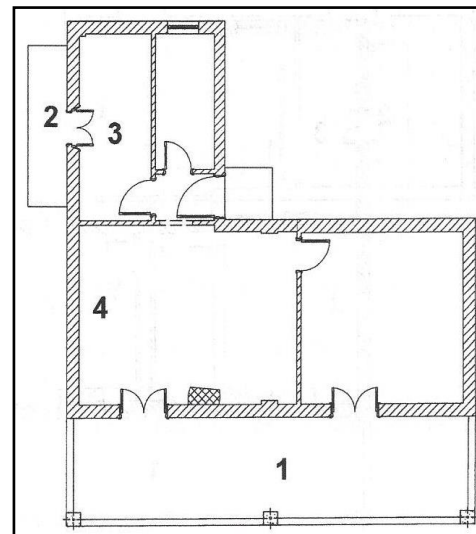
Raffronto tra le planimetrie catastali ed i rilievi dello stato attuale

- 1) *formazione di tettoia con orditura metallica, del Balcone prospiciente la Cucina-Pranzo;*
- 2) *chiusura a Veranda del balcone con struttura precaria ;*
- 3) *cambio di destinazione d'uso della originaria Cucina in Camera da Letto;*
- 4) *creazione di angolo cottura nella Cucina -Pranzo;*

- 1) **Realizzazione della Tettoia sul balcone prospiciente la Cucina-Pranzo** - potrà essere regolarizzata ai sensi dell'art.20 della L.R.4/2003, mediante Relazione tecnica redatta da Tecnico Abilitato e pagamento di una oblazione pari ad € 50 / m<sup>2</sup> di superficie;
- 2) **Chiusura del balcone a Veranda con struttura precaria** - potrà essere regolarizzata ai sensi dell'art.20 della L.R.4/2003, mediante Relazione tecnica redatta da Tecnico Abilitato e pagamento di una oblazione pari ad € 25 / m<sup>2</sup> di superficie ;

Per le opere di diversa distribuzione interna già eseguite, si procederà alla regolarizzazione mediante presentazione di una C.I.L.A. tardiva, ai sensi della L.R. 16/2016, Art.3, comma 2, lett. a), integrato con l'Art.3, comma 1, lett. b) del D.P.R. 380/2001. I costi necessari per l'eliminazione delle difformità riscontrate e delle prodromiche opere manutentive di ripristino del solaio sfondellato (Cucina-Pranzo) e pile, ammontano complessivamente ad € 16.500,00, come appresso specificato :
