TRIBUNALE DI PALERMO
SEZIONE VI CIVILE ESECUZIONI IMMOBILIARI
Giudice dell'Esecuzione dott.ssa Valentina Imperiale

ESECUZIONE IMMOBILIARE N.R.G.321/2020

RELAZIONE DI STIMA

LOCALE BOX IN PALERMO-P.ZZA PRINCIPE DI CAMPOREALE 46 PIANO S1
C. F. COMUNE di PALERMO FG.55 P.LLA 155 SUB.37 CAT.C/6

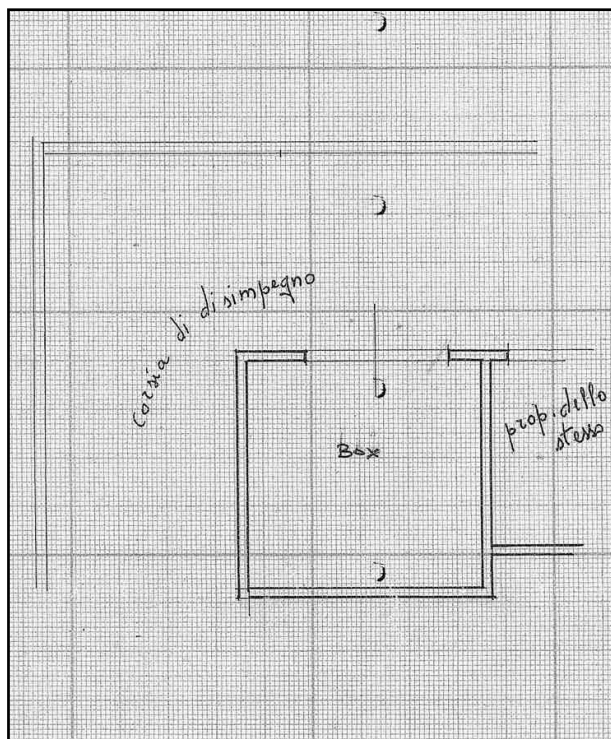
Fig.2 Planimetria catastale in atti

La configurazione planimetrica e la consistenza rappresentate sono conformi a quanto risultante dal rilievo, tuttavia sarà necessario prevedere l'aggiornamento della planimetria in quanto il vano di accesso è erroneamente rappresentato sulla parete nord-ovest piuttosto che su quella sud-ovest ove realmente si trova.

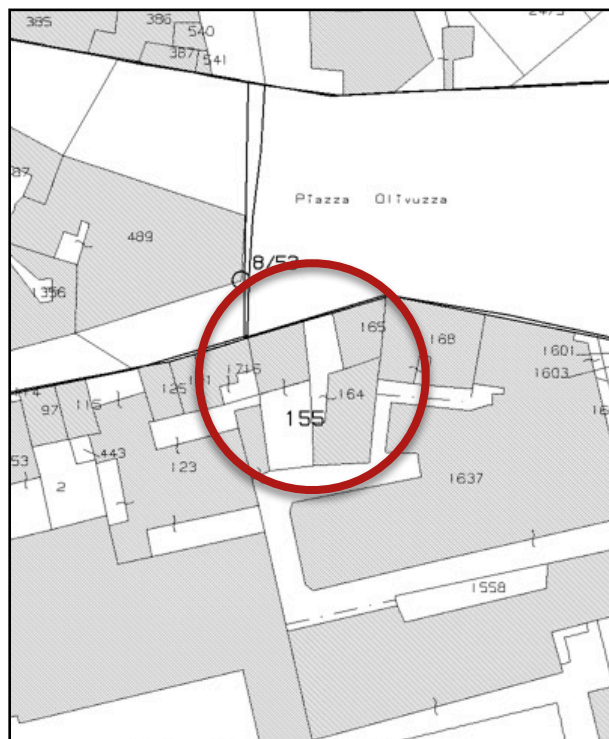
Fig.3 Estratto di Mappa catastale

L'edificio di cui fa parte è stato edificato sulle particelle di terreno 155-164-165, giusta correlazione indicata nelle dichiarazioni di nuova unità immobiliare acquisite. L'estratto di mappa relativo alla part.155 del fg.55 non risulta essere aggiornato e il fabbricato non inserito in mappa.

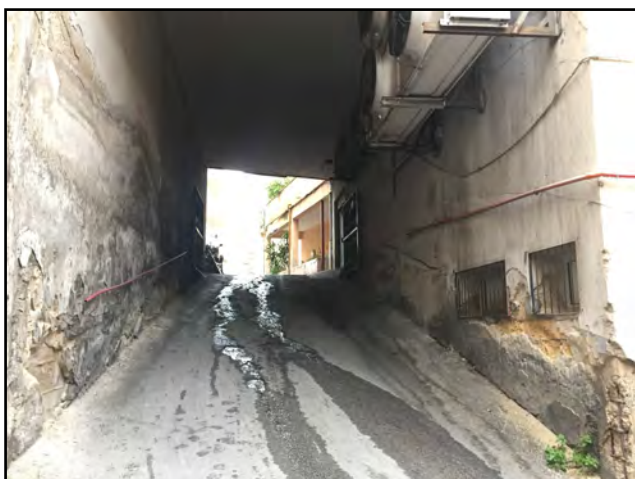
Fig.7 Rampa di accesso al piano scantinato

scantinato sono definite con intonaco che versa in cattivo stato di conservazione, in particolare modo quello lungo la rampa di accesso ove è fortemente degradato probabilmente a causa della vetustà e a fenomeni di umidità di risalita che hanno provocato macchie, efflorescenze e distacchi con perdita di estese porzioni di strato di finitura.

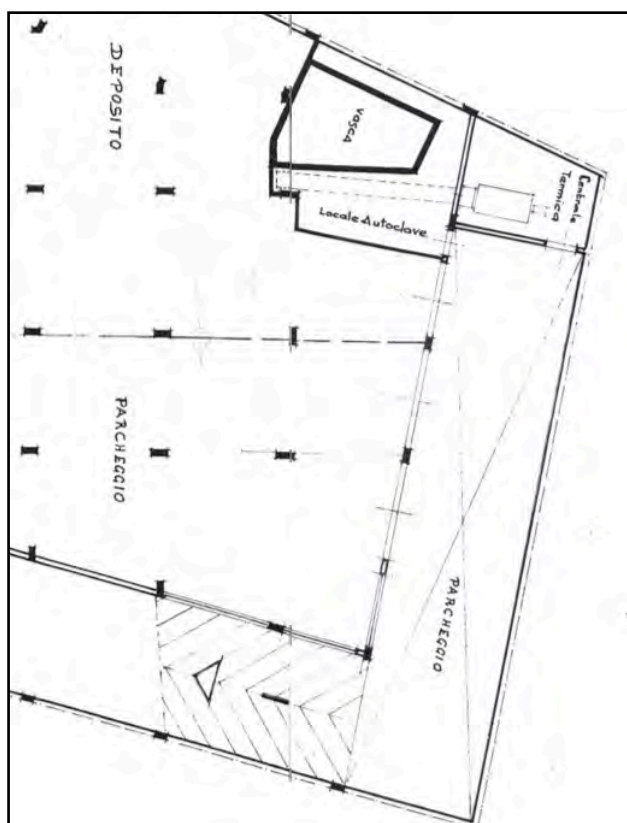
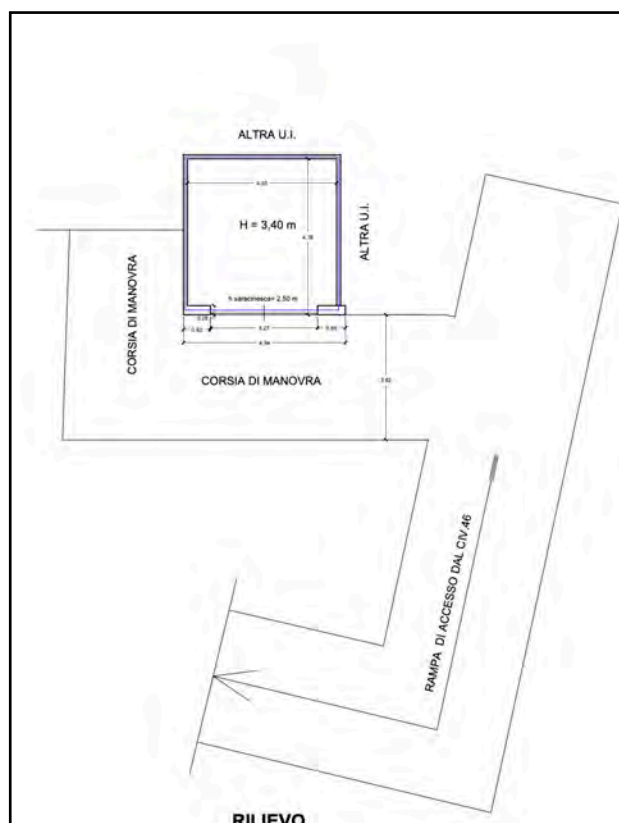
Sulla base dei rilievi effettuati, esso è stato realizzato in una porzione della zona pilastrata originariamente destinata a deposito e, quindi, con un tipo di intervento, tra quelli previsti dalla normativa edilizia, riconducibile ad un frazionamento con cambio di destinazione d'uso, da deposito a garage. Come tale, avrebbe richiesto il rilascio di un titolo abilitativo

(titolo concessorio, nel caso in specie) che però, come attestato dalla ripartizione edilizia privata con nota prot. 999466 del 7 ottobre 2022 in Allegato 6, non risulta essere stato richiesto. Essendosi quindi trattato di opere eseguite senza alcun titolo abilitativo, sono da ritenersi allo stato attuale abusive.

Dal momento che l'intervento risulta conforme alla disciplina urbanistica ed edilizia vigente sia al momento di realizzazione dell'abuso che al momento attuale, è possibile, almeno fino all'erogazione delle sanzioni amministrative, ottenere il permesso in sanatoria ai sensi dell'art. 36 del D.P.R. 380/01.
