**TRIBUNALE DI PALERMO**

**PROCEDURA ESECUTIVA N. 268/2003 R.ES.**

**VILLA UNIFAMILIARE SITA A PALERMO, VIA NAZARIO SAURO N. 18**

**RELAZIONE DI STIMA**

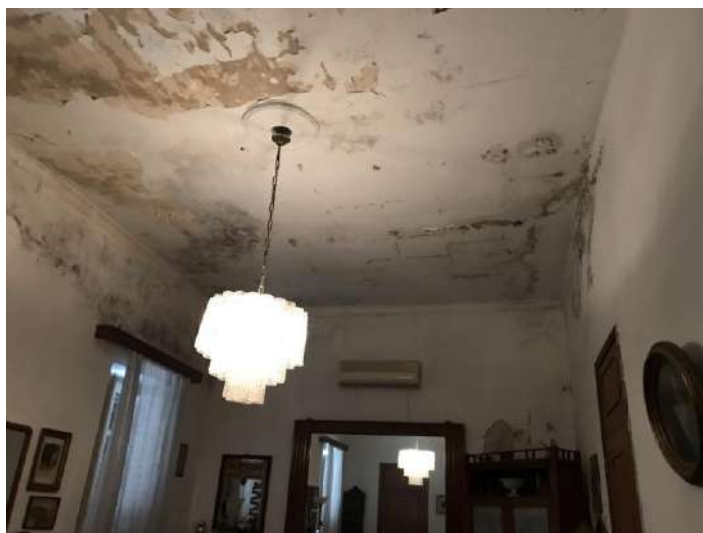
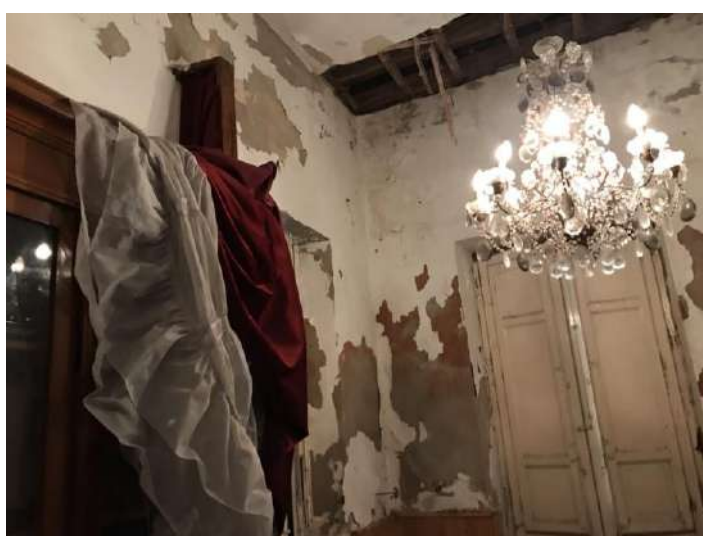
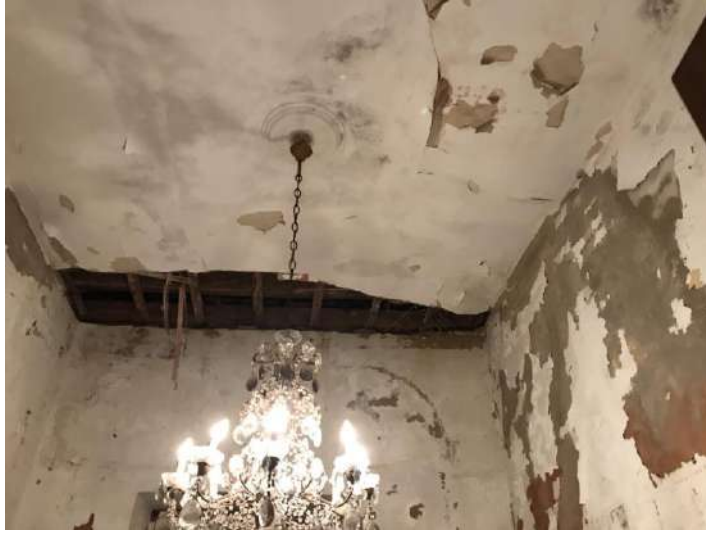
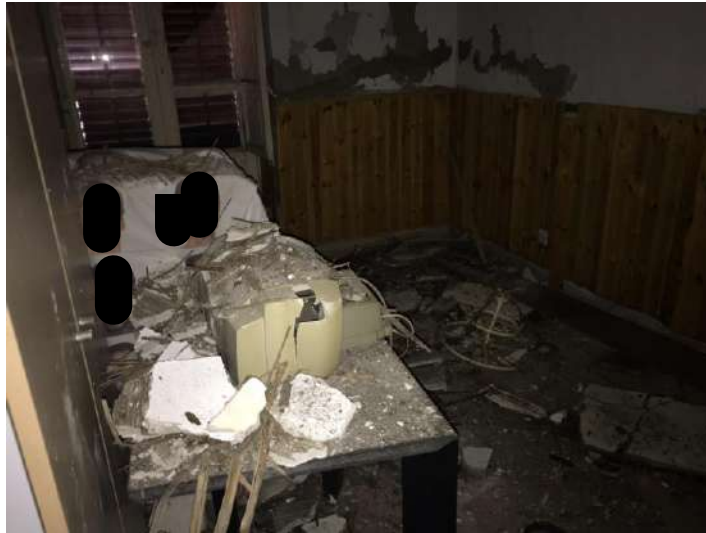
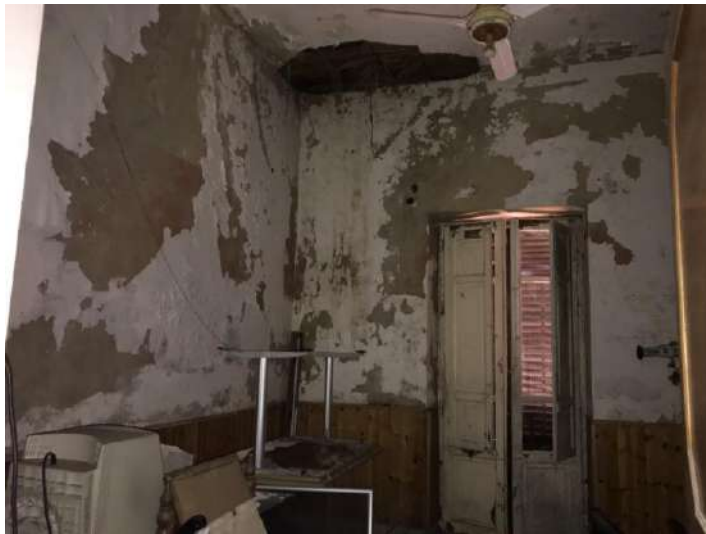
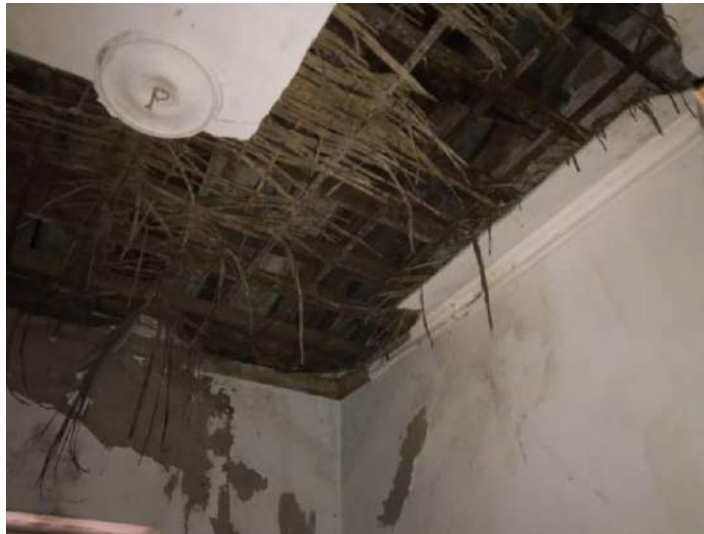
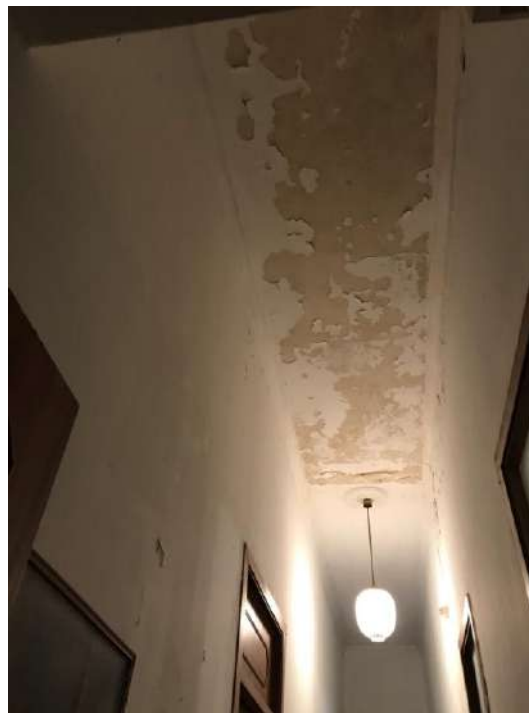
Finiture ed infissi sono oramai scadenti per vetustà e mancata manutenzione e l'immobile è stato interessato da importanti infiltrazioni umide, verosimilmente ancora attive, che lo hanno reso inagibile ed insalubre e, quindi, inabitabile. Gli ambienti che prospettano su via Nazario Sauro sono stati interessati da parziali crolli del controsoffitto e le porzioni residue di controsoffitto o porzioni di intonaci sono pericolanti, e le pareti sono molto degradate a causa di copiose infiltrazioni, probabilmente protratte nel tempo, con macchie di muffa e vecchie pitture scrostate, lesioni e mancata manutenzione. Anche gli altri ambienti ed il corridoio sono interessati da danni nei solai di copertura causati da infiltrazioni

d'acqua, con porzioni di intonaco/controsoffitto in fase di prossimo distacco, si da rendere pericolosi e quindi inagibili i relativi vani.

Le copiose infiltrazioni hanno reso i vari locali insalubri per l'elevata umidità presente sia nelle pareti, che nelle porzioni di soffitto o controsoffitto ancora esistente.

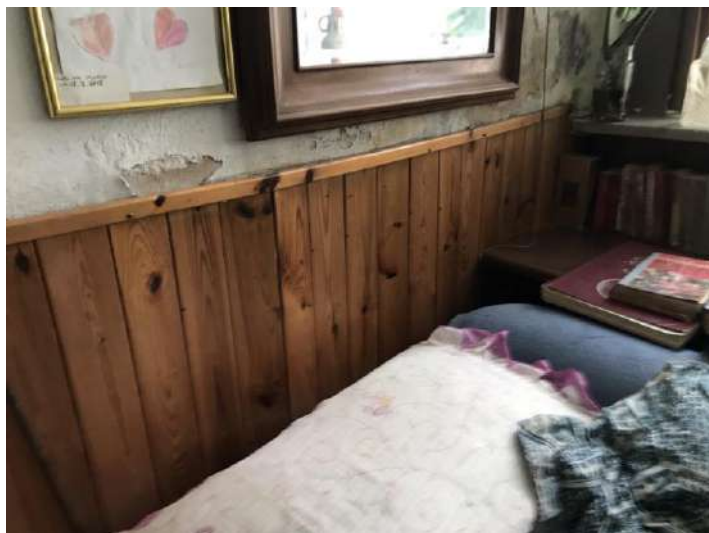
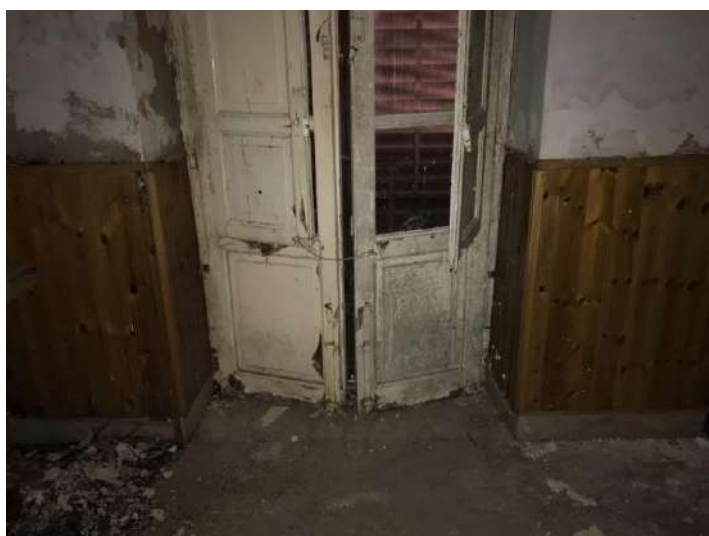
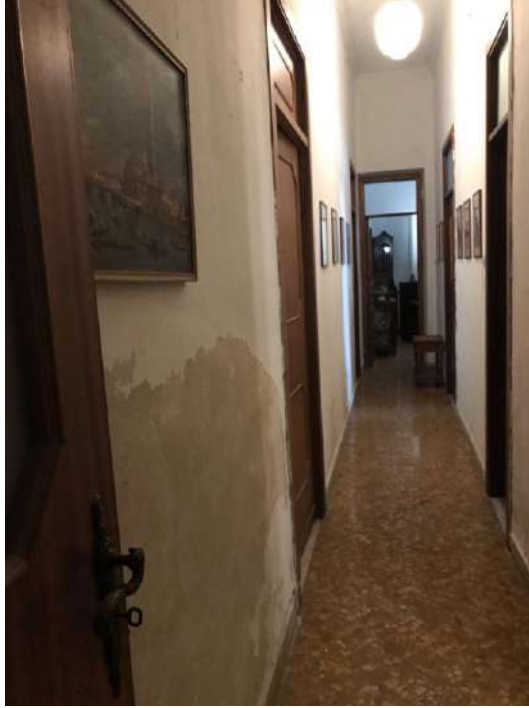
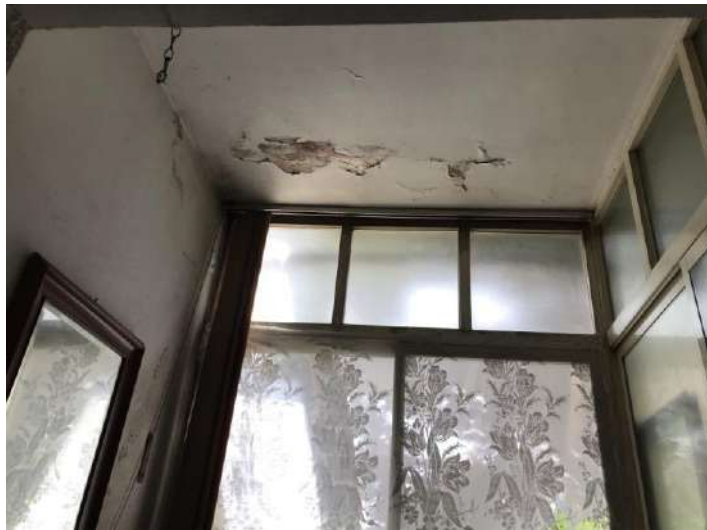
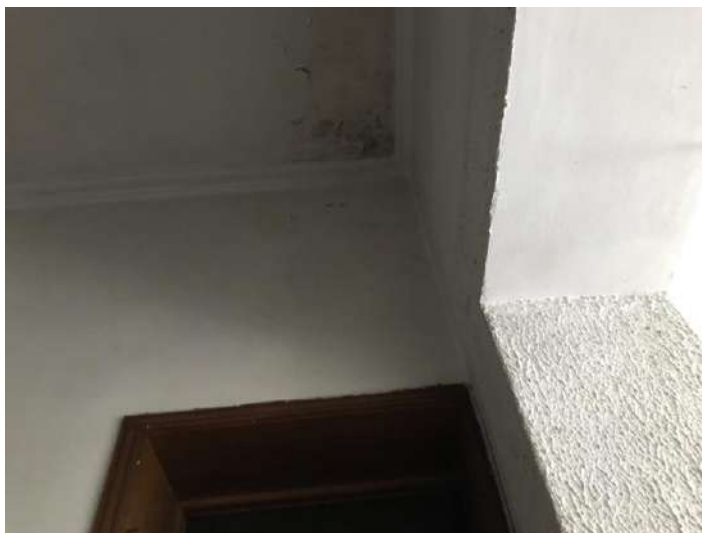
Tutti i locali a piano rialzato sono interessati anche da diffusi fenomeni di umidità di risalita, che hanno degradato le finiture delle pareti.

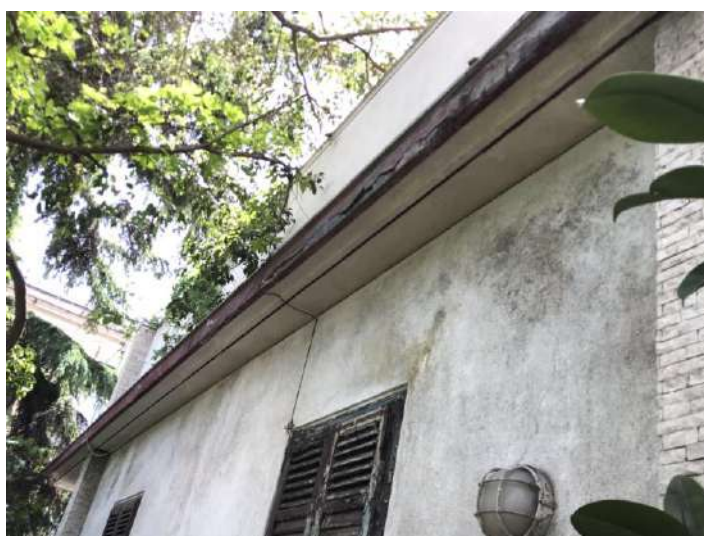
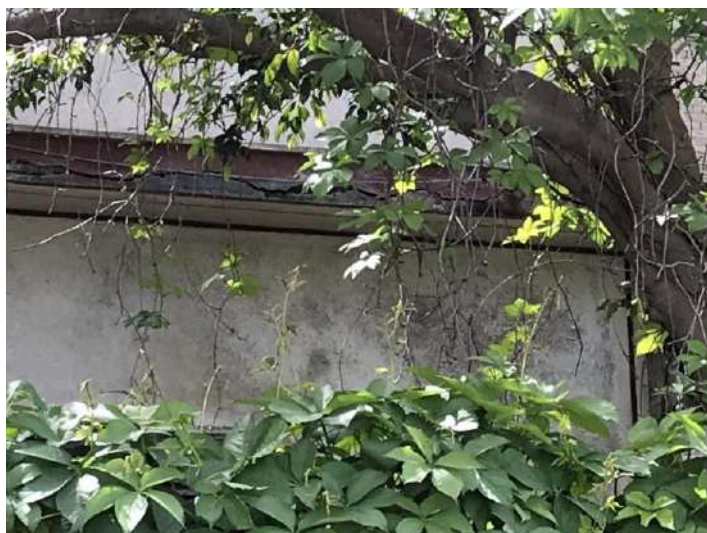
Le copiose infiltrazioni in alcuni vani hanno interessato anche l'impianto elettrico, già non conforme ai principi di sicurezza sanciti dalla vigente normativa specifica, rendendolo di fatto non più sicuro nella sua interezza. Anche il cornicione del fabbricato presenta diffuse porzioni di intonaco in fase di distacco, così come sono degradati i prospetti.

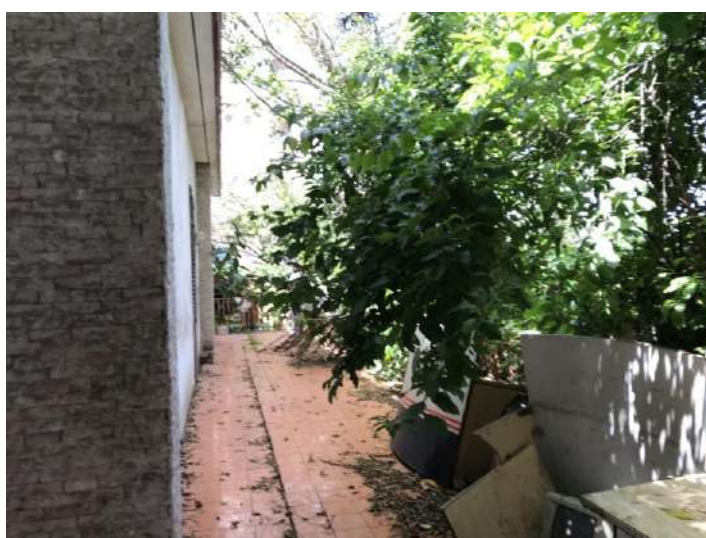
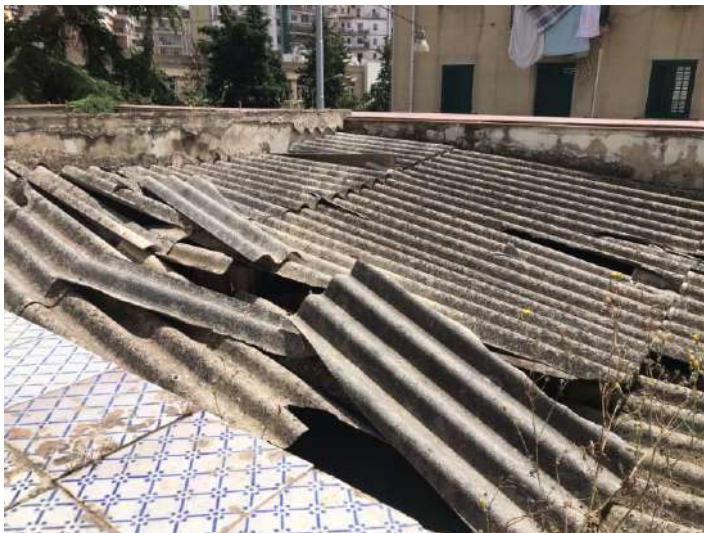
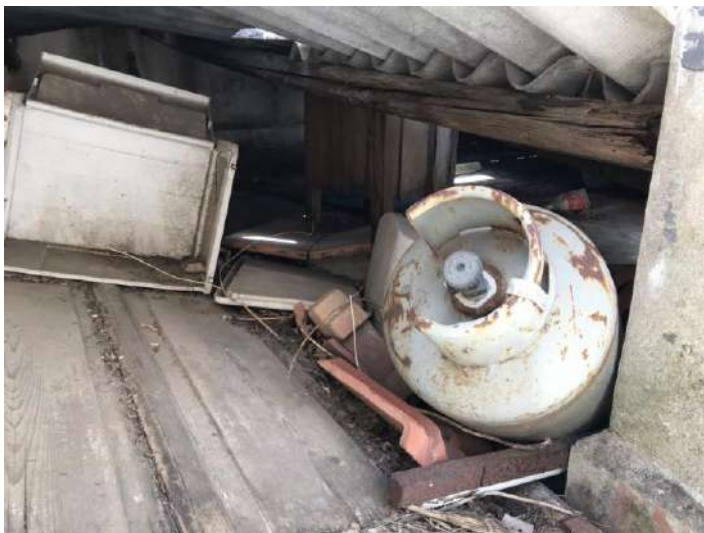
Anche le terrazze si trovano in cattivo stato: la pavimentazione della terrazza di piano terra è sconnessa e distaccata dal sottostante massetto, mentre la terrazza a primo piano non garantisce una adeguata impermeabilizzazione del solaio sottostante e in gran parte è ricoperta con una copertura precaria con lastre in cemento amianto.

Inoltre la presenza diffusa di lastre di cemento amianto, utilizzate come prima detto a parziale copertura della terrazza a primo piano, ma anche come copertura a falde del corpo principale e del corpo accessorio e in varie tettoie presenti in corpi limitrofi (non oggetto di stima, ma comunque pericolose perché molto

vicine), manufatti tutti di vecchia posa e deteriorati dall'esposizione prolungata agli agenti atmosferici, rende l'immobile, sia all'interno che nelle aree esterne di pertinenza, insalubre e inabitabile: le fibre di cemento amianto dei manufatti vecchi e degradati che sono disperse nell'aria ed inalate sono fortemente nocive per la salute di persone e animali.

- i costi per riportare l'immobile in buone condizioni di manutenzione ed uso (rimozione coperture e canna fumaria in cemento amianto, risanamento strutturale e paramenti dei prospetti deteriorati, rifacimento coperture piane e a falde, eliminazioni infiltrazioni umide ed umidità di risalita, rinnovazione degli impianti, rinnovazione di tutte le finiture ed infissi oramai datati e deteriorati e rifacimento recinzione), stimati forfettariamente complessivamente pari a 140.000,00 euro circa.

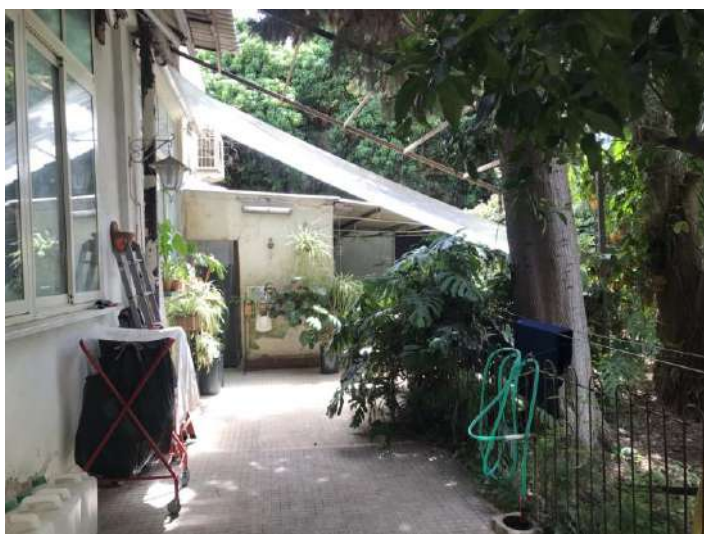
A ridosso della parete sud ovest dell'immobile è presente un corpo accessorio, di superficie lorda pari a 9,40 m<sup>2</sup> circa, costituito da un unico vano, realizzato con struttura in muratura e copertura in cemento amianto.

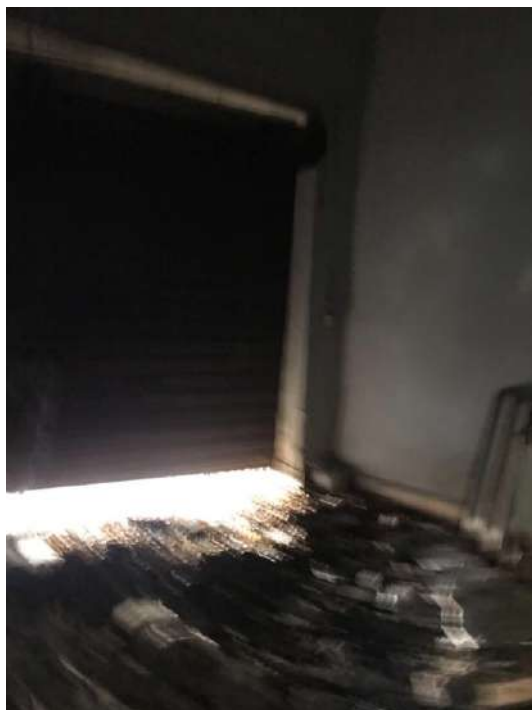
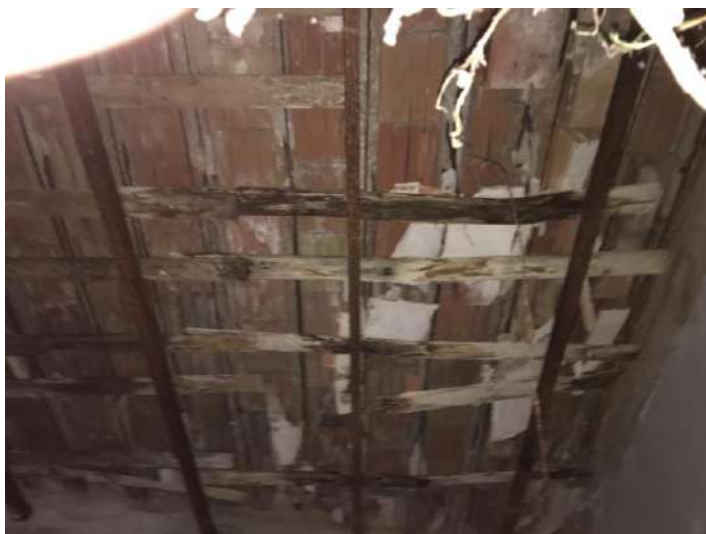
E' anche presente una porzione di autorimessa, di superficie lorda pari a 4,40 m<sup>2</sup>, che ricade in maggior estensione su terreni non pignorati, ma inglobati all'interno della proprietà, delimitata nella sua interezza da recinzione in parte con muretto e ringhiera ed in parte da muri di cinta. Il locale autorimessa, il cui accesso è garantito soltanto dall'immobile pignorato, è costituito da un vano in muratura

con una vecchia e fatiscente copertura con struttura in legno e tegole. Il locale, invaso da detriti, si trova in precarie condizioni di manutenzione ed uso.

La porzione del locale autorimessa, come detto, invece non può essere regolarizzata, anche se realizzata prima del marzo 1955, in quanto non costituisce un'unità autonoma, per cui deve essere demolita.

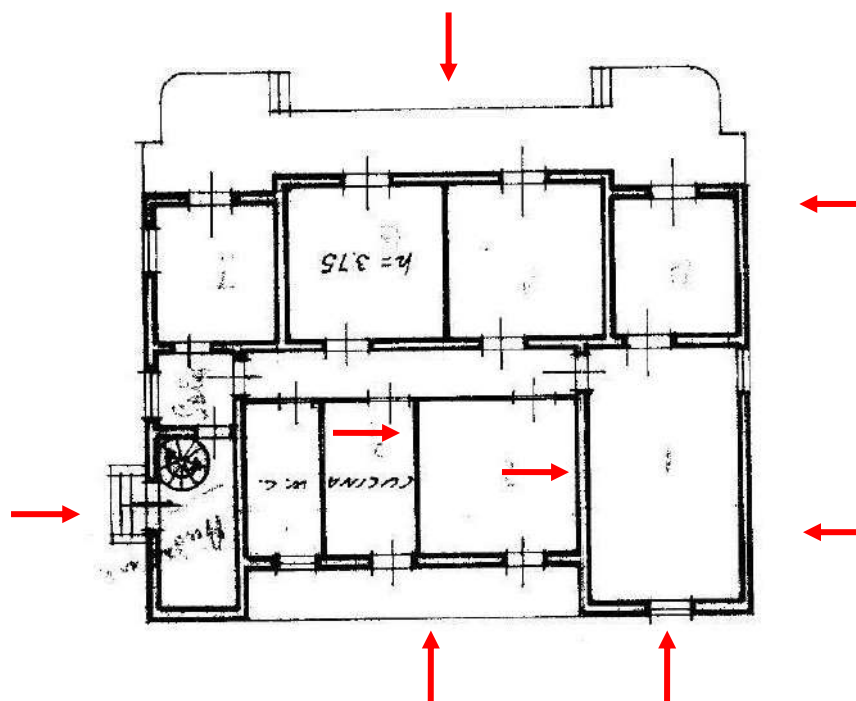
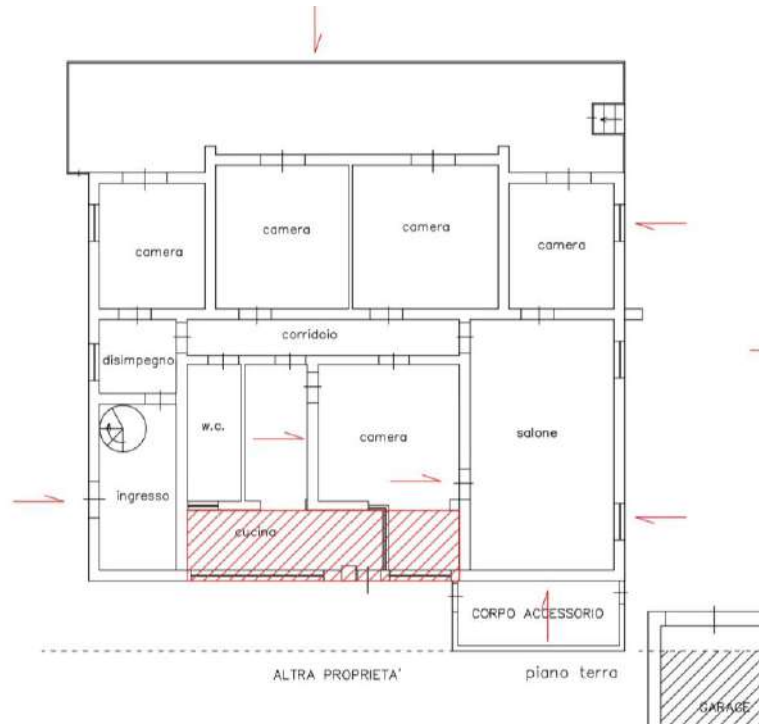
L'immobile nella configurazione attuale non è conforme né ai dati catastali, né alla planimetria catastale depositata il 27.06.2005. In particolare:

- non sono dichiarati l'ampliamento a piano terra sul retrospetto, il corpo accessorio e la porzione del locale autorimessa che insiste sulla particella 1902;
- il piano terra ha differenti aperture nei prospetti, variazioni interne (con interessamenti nella struttura) e la terrazza su via Nazario Sauro ha una conformazione e consistenza diversa:

Una volta demolito il fabbricato abusivo non sanabile sulla scorta di quanto riportato nel successivo paragrafo 5, occorre presentare sia l'atto di aggiornamento del foglio di mappa catastale inserendo il fabbricato, ossia un tipo mappale tramite procedura PREGEO, sia l'atto di aggiornamento del catasto fabbricati tramite procedura DOCFA, avvalendosi di tecnico abilitato. I relativi costi di aggiornamento catastale si stimano complessivamente pari a 2.500,00 euro circa.

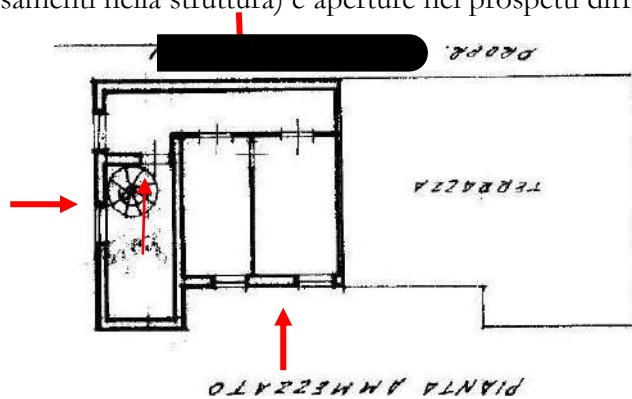
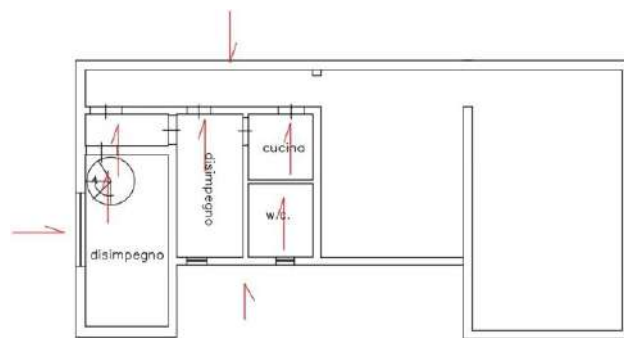
- il primo piano ha conformazione, consistenza, distribuzione interna (con interessanti nella struttura) e aperture nei prospetti differenti:

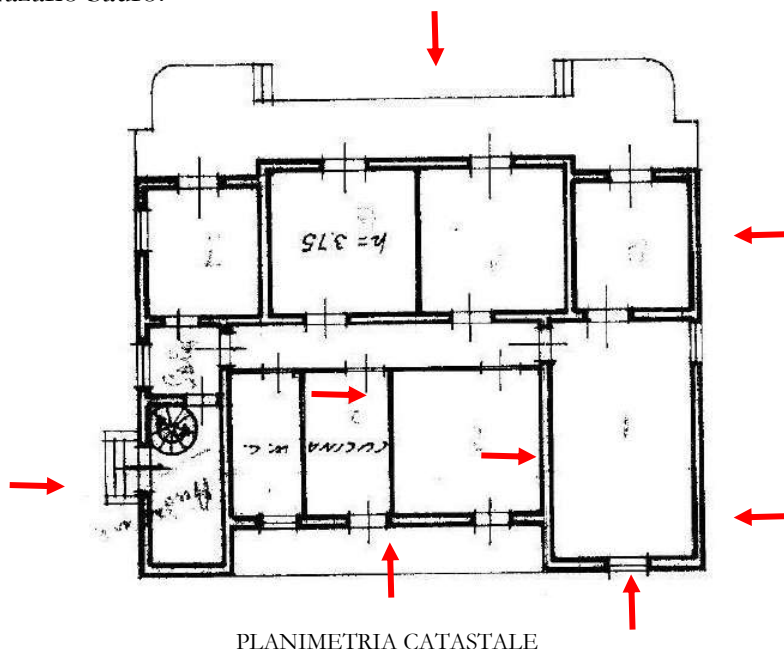
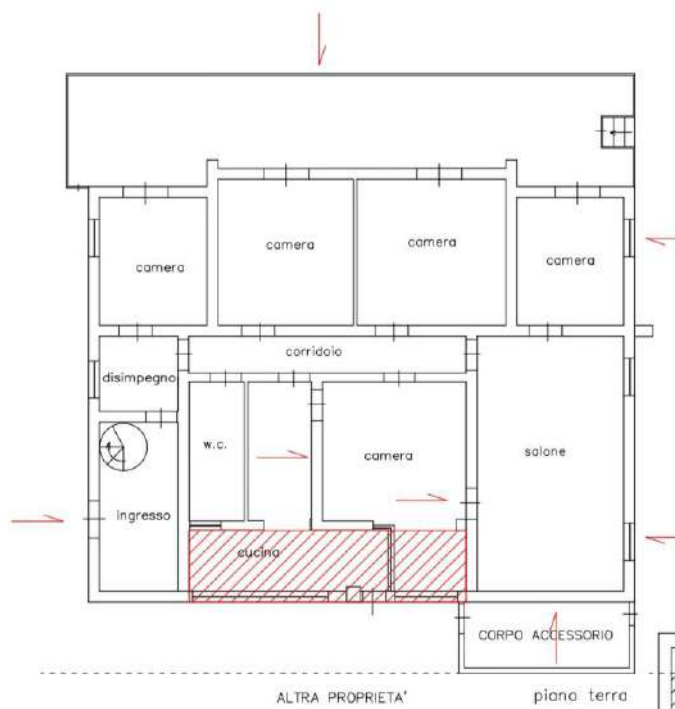
- è stato realizzato il corpo accessorio e il locale autorimessa (in parte ricadente sulla particella pignorata 1902, in parte su proprietà non interessata dalla procedura);
- a piano terra è stata ampliata la superficie coperta di 15,00 m<sup>2</sup> circa, accorpendo per intero la superficie del terrazzino volto a sud ovest, sono state apportate modifiche nei prospetti (realizzando nuove finestre, chiudendone una ed eliminando i gradini), sono stati realizzati due nuove vani porta nella muratura portante ed è stata modificata la terrazza su via Nazario Sauro:

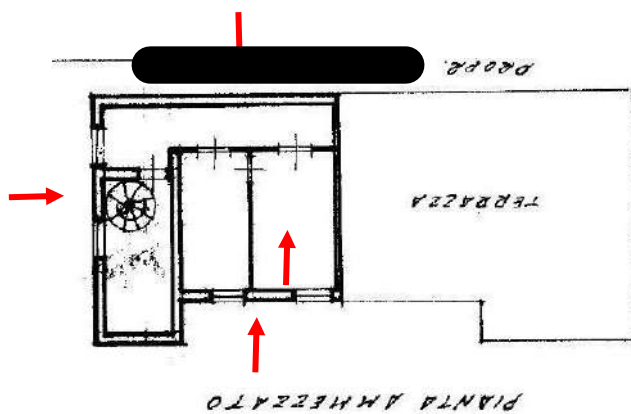
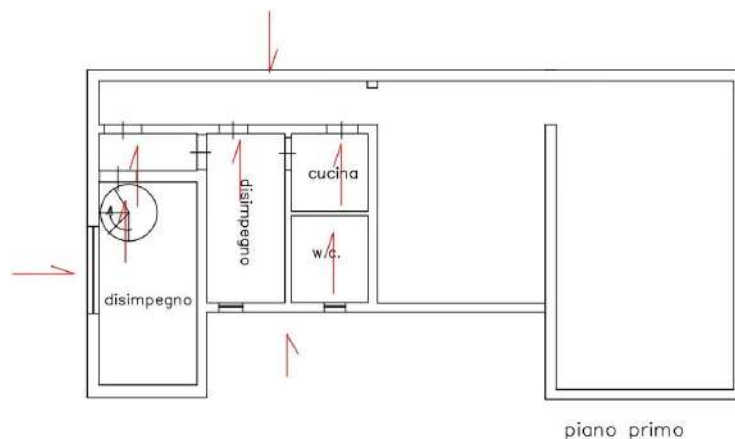
- sono state modificate conformazione, consistenza, distribuzione interna e le aperture nei prospetti del primo piano ed è stato realizzato un terrazzo accessibile dal primo piano:
